**Studiu de Fezabilitate  
pentru „Modernizarea liniei CF  
București Nord – Jilava – Giurgiu Nord – Giurgiu Nord Frontieră”**

**AUDIT ENERGETIC CLĂDIRE HALTA  
BĂNEASA GIURGIU**

### AUDIT ENERGETIC CLĂDIRE STAȚIA C.F.BĂNEASA GIURGIU

REVIZIA: 0/aprilie 2018

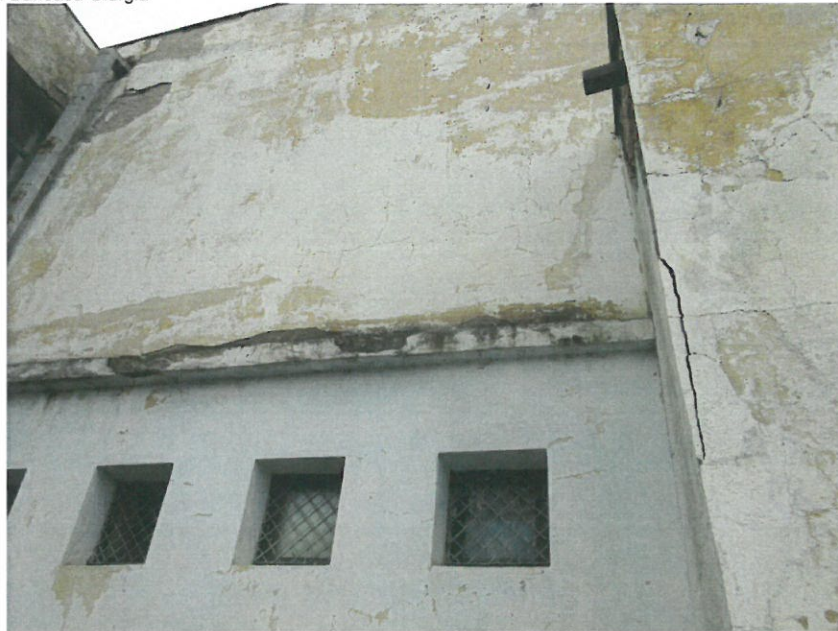
Figura 2

Pereții exteriori sunt realizați din cărămidă. Tencuiala exterioara se prezintă în stare avansată de degradare. (Figura 2). Pereții interiori sunt din cărămidă. Pereții sunt tencuiți la interior și exterior.

Finisajul exterior este realizat din tencuială pe bază de mortar de ciment și vopsit. Acesta în prezent se află într-o stare avansată de degradare, fiind căzută parțial.

- Izolarea termică a pereților exteriori și a aticului cu minim 10 cm de vată minerală bazaltică;
- izolarea termică a soclului cu minim 10 cm vată minerală bazaltică;
- izolarea termică a terasei cu vată minerală bazaltică de 20 cm grosime;
- înlocuirea tâmplăriei din existente, cu tâmplărie din Aluminiu cu geam termoizolant;
- protejarea și curățarea periodică a fațadelor clădirii pentru evitarea deteriorării caracteristicilor termotehnice ale materialelor de construcții.

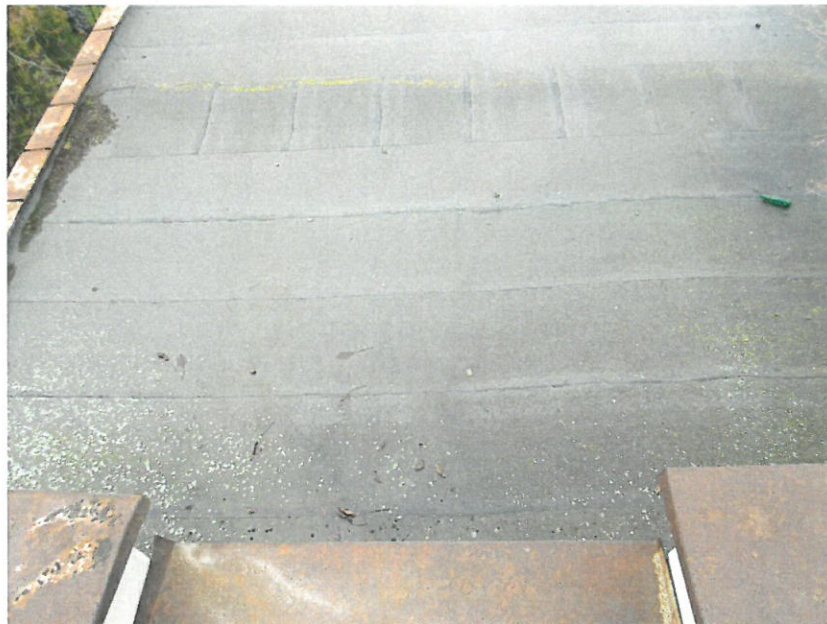
Figura 3

Acoperișul este de tip terasă și a mai fost reparat în decursul anilor (Figura 3).

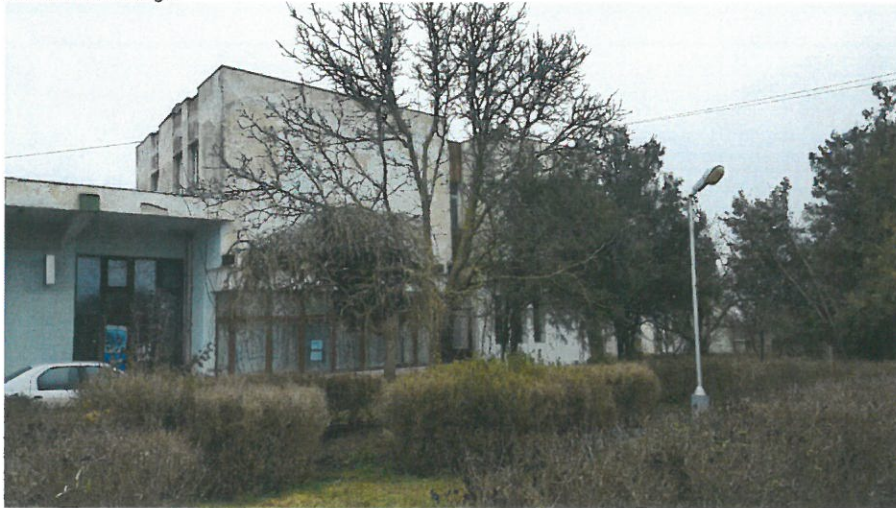
Figura 4

Tâmplăria ferestrelor exterioare este parțial din lemn sau metal fără garnituri de etanșare, în stare avansată de uzură (Figura 4).

- etanșarea la infiltrații de aer rece a rosturilor de pe conturul tâmplăriei, dintre toc și glafurile golului din perete cu o folie de etanșare la exterior (lățimea de 29 cm); completarea spațiilor rămase după montarea ferestrelor noi cu spumă poliuretanică și închiderea, a rosturilor cu tencuială;

- etanșarea hidrofugă a rosturilor de pe conturul exterior al tocului cu materiale speciale (chituri siliconice, folie de etanșare la exterior, mortare hidrofobe ș.a.) precum și acoperirea rosturilor cu baghete din lemn sau din PVC;

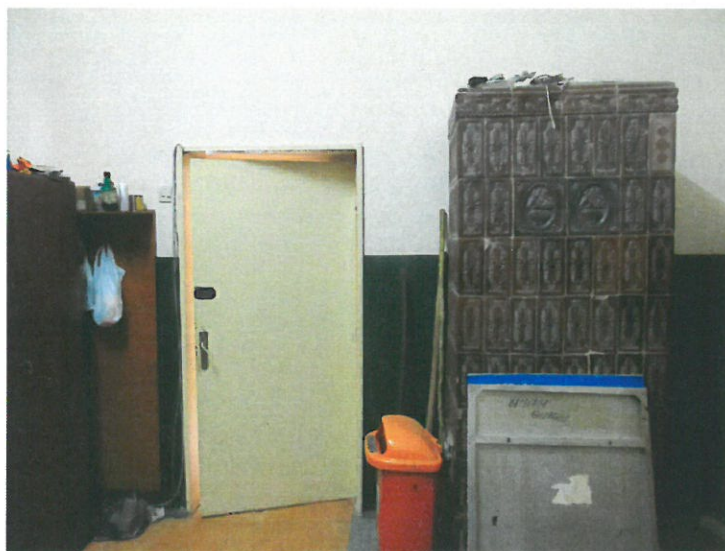
Figura 5

Încălzirea Stației CFR GIURGIU BĂNEASA se realizează cu sobe. (Figura 5,6)

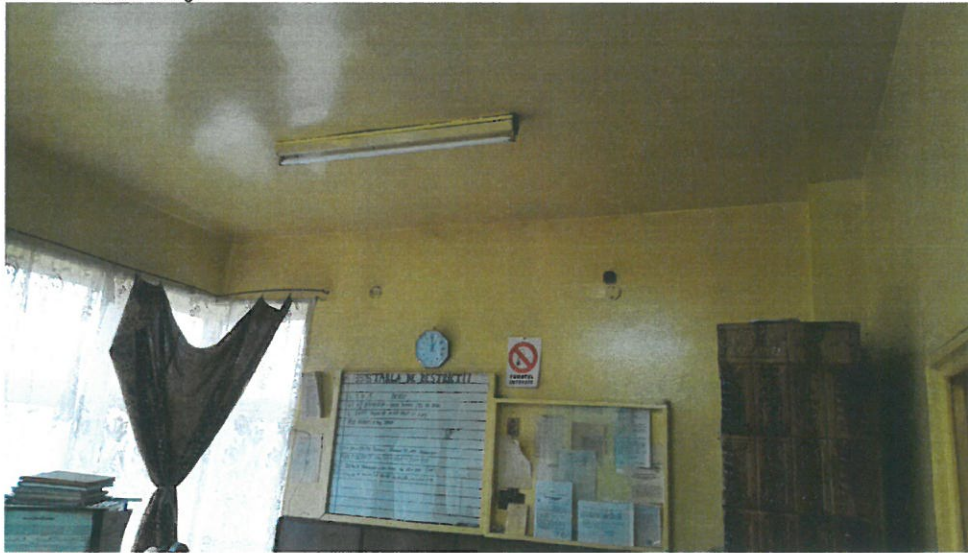
Figura 7

Releveul efectuat asupra instalației de iluminat a clădirii a condus la înregistrarea tipurilor corpurilor de iluminat. Corpurile de iluminat folosesc surse fluorescente și incandescente (Figura 7). Instalația de iluminat interioară are o putere instalată de aproximativ 5 kW.

- înlocuirea corpurilor de iluminat cu unele moderne;
- utilizarea surselor de iluminat artificial de tip LED;
- necesitatea refacerii instalației electrice unde acesta este deteriorată;
- utilizarea senzorilor de prezență pentru spațiile de circulație;
- montarea unui sistem cu panouri fotovoltaice în vederea utilizării surselor regenerabile.
