**Lot 2 - Modernizarea infrastructurii de cale ferată dintre stațiile CF  
București Nord - Giurgiu Nord – Giurgiu Nord Frontieră**

**AUDIT ENERGETIC CLĂDIRE  
HALTĂ de mișcare DAIA**

REVIZIA: 0/aprilie 2018

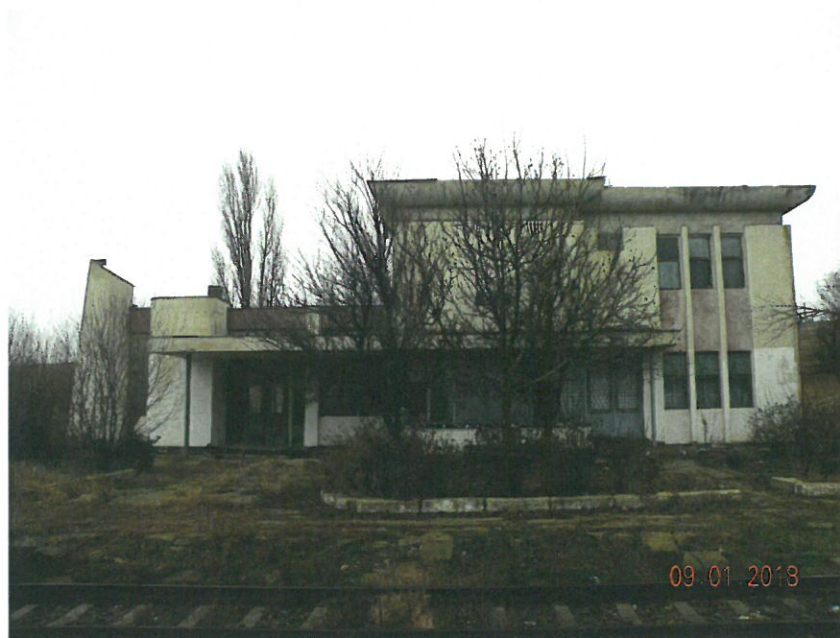
Figura 1

Clădirea expertizată este HALTA DE MIȘCARE DAIA, Județul Giurgiu (figura 1), imobil aflat în proprietatea Companiei Naționale de Căi Ferate CNCF "CFR" S.A. Clădirea este situată în apropierea drumului E70 . Din punct de vedere al tipologiei clădirilor civile, clădirea expertizată se caracterizează prin:

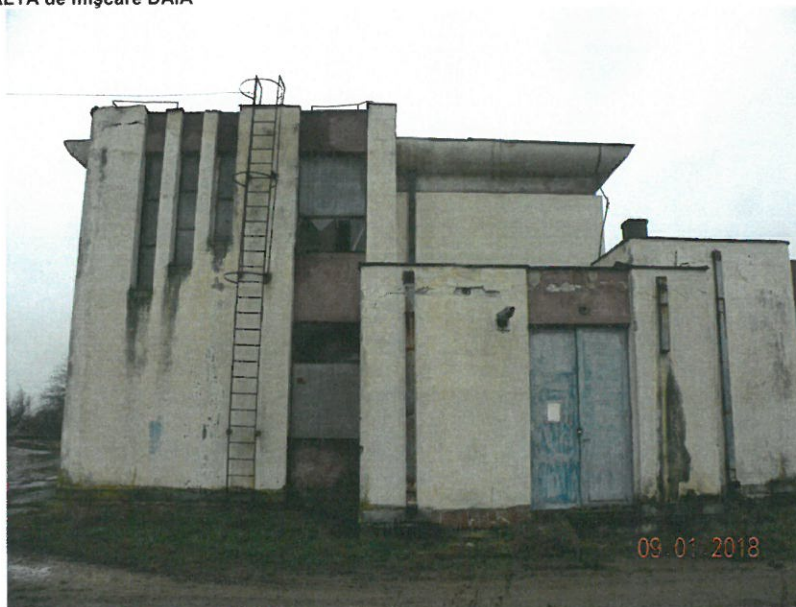
Figura 2

Pereții exteriori sunt realizați din cărămidă. Tencuiala exterioră se prezintă în stare avansată de degradare. (Figura 2). Pereții interiori sunt din cărămidă. Pereții sunt tencuiți la interior și exterior.

Finisajul exterior este realizat din tencuială pe bază de mortar de ciment și vopsit. Acesta în prezent se află într-o stare avansată de degradare, fiind căzută parțial.

- Izolarea termică a pereților exteriori și a aticului cu minim 10 cm de vată minerală bazaltică;
- izolarea termică a soclului cu minim 10 cm vată minerală bazaltică;
- izolarea termică a terasei cu vată minerală bazaltică de 20 cm grosime;
- înlocuirea tâmplăriei din existente, cu tâmplărie din Aluminu cu geam termoizolant;
- protejarea și curățarea periodică a fațadelor clădirii pentru evitarea deteriorării caracteristicilor termotehnice ale materialelor de construcții.

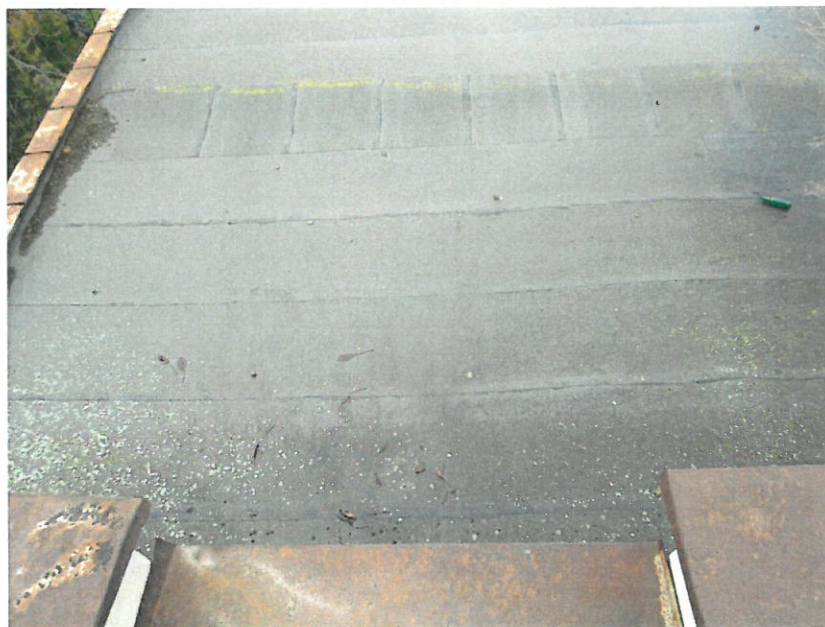
Figura 3

Acoperișul este de tip terasă și a mai fost reparat în decursul anilor (Figura 3).

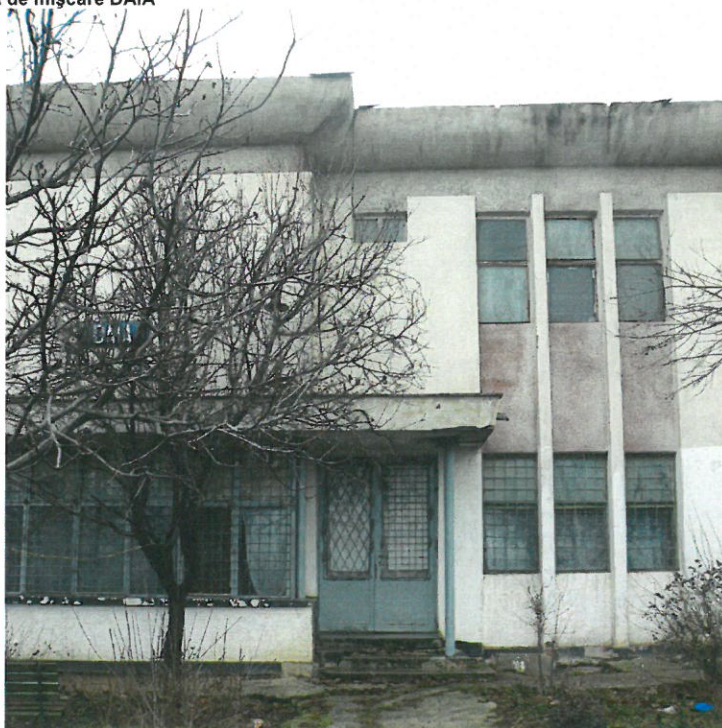
Figura 4

Tâmplăria ferestrelor exterioare este din metal fără garnituri de etanșare, în stare avansată de uzură (Figura 4).

- etanșarea la infiltrații de aer rece a rosturilor de pe conturul tâmplăriei, dintre toc și glafurile golului din perete cu o folie de etanșare la exterior (lățimea de 29 cm); completarea spațiilor rămase după montarea ferestrelor noi cu spumă poliuretanică și închiderea, a rosturilor cu tencuială;

- etanșarea hidrofugă a rosturilor de pe conturul exterior al tocului cu materiale speciale (chituri siliconice, folie de etanșare la exterior, mortare hidrofobe ș.a.) precum și acoperirea rosturilor cu baghete din lemn sau din PVC;

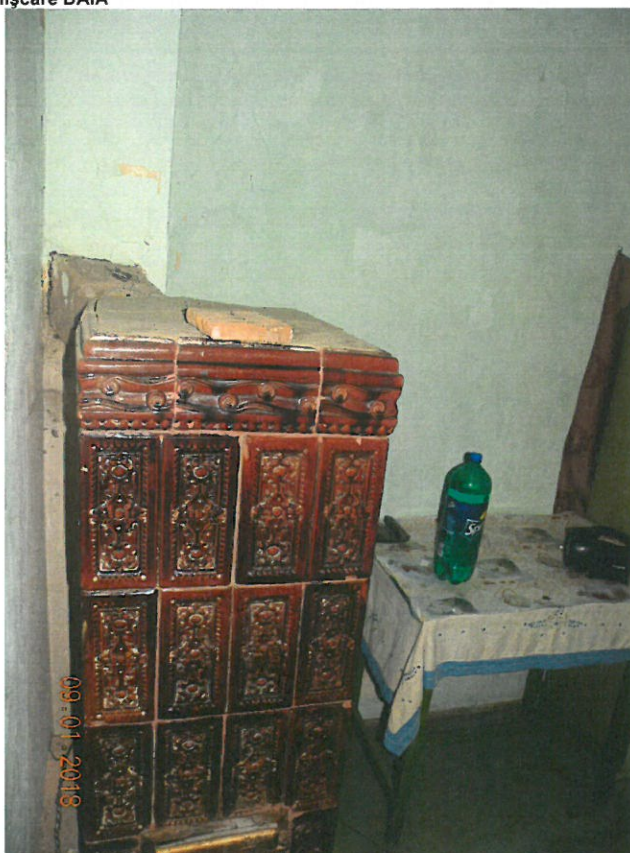
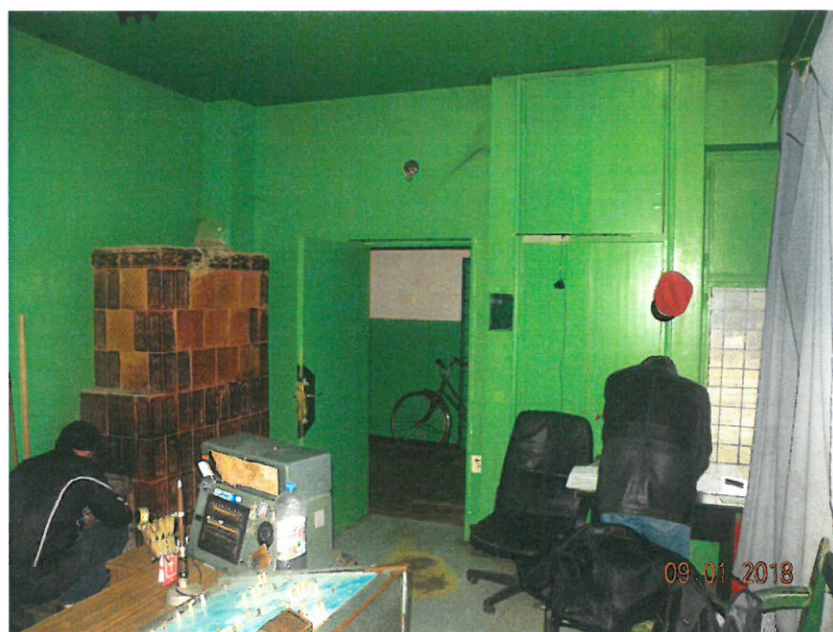
Încălzirea Stației CFR DAIA se realizează cu sobe. (Figura 5,6)

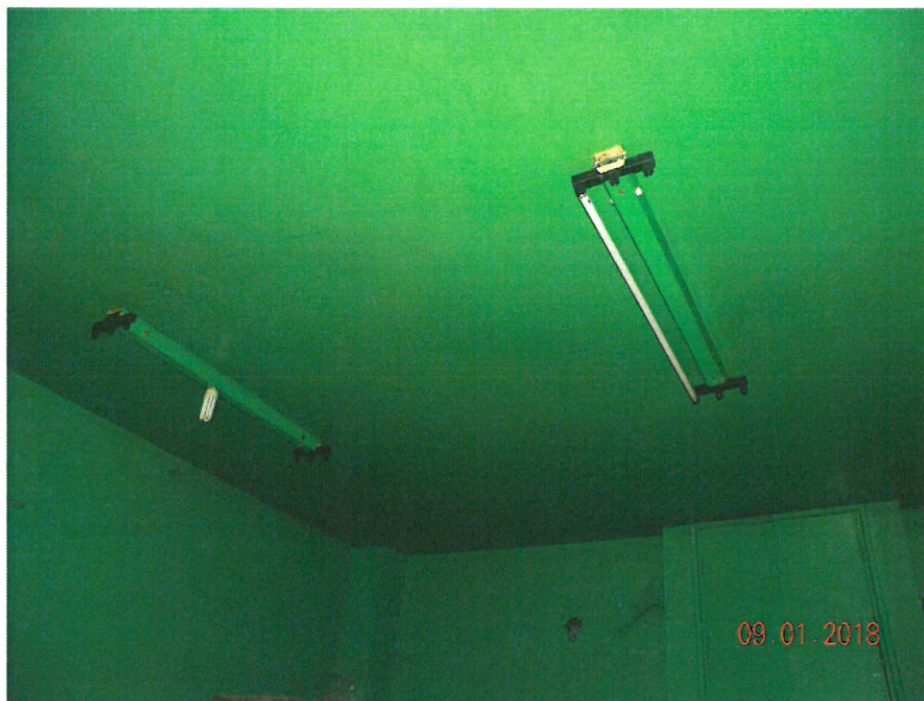
Figura 7

Relevul efectuat asupra instalației de iluminat a clădirii a condus la înregistrarea tipurilor corpurilor de iluminat. Corpurile de iluminat folosesc surse fluorescente și incandescente (Figura 7). Instalația de iluminat interioară are o putere instalată de aproximativ 3 kW.

- înlocuirea corpurilor de iluminat cu unele moderne;
- utilizarea surselor de iluminat artificial de tip LED;
- necesitatea refacerii instalației electrice unde acesta este deteriorată;
- utilizarea senzorilor de prezență pentru spațiile de circulație;
- montarea unui sistem cu panouri fotovoltaice în vederea utilizării surselor regenerabile.

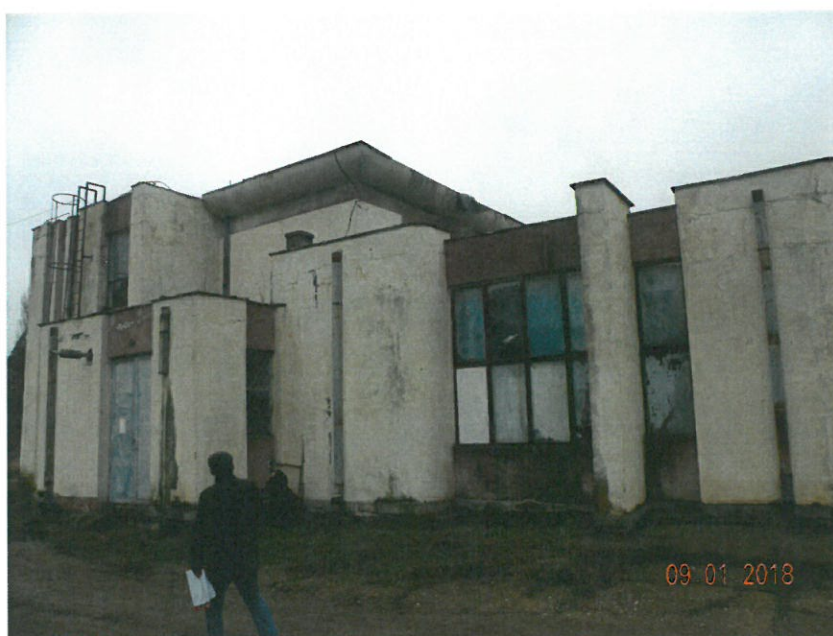
Figura 8

Clădirea pentru care se propun soluțiile de reabilitare este HALTA DE MIȘCARE DAIA , Județul Giurgiu (Figura 8).

În urma inspecției pe teren s-au constatat următoarele deficiențe majore cu influență negativă privind siguranța exploatării și performanțele energetice ale clădirii:

- izolația termică** a elementelor exterioare de construcție nu este în conformitate cu reglementările în vigoare, valorile rezistențelor termice situându-se sub valorile minime obligatorii menționate în C107/1-2011;
- tâmplăria existentă din metal este într-o stare avansată de degradare, fără garnituri, deteriorate și unele geamuri sparte;
- clădirea nu dispune de un sistem interior de încălzire centrală;
- încălzirea se realizează cu sobe;
- sursele de iluminat sunt uzate și au un consum mare de energie;
- clădirea nu are un sistem de ventilație mecanică.
