**Studiu de Fezabilitate
pentru „Modernizarea liniei CF
București Nord – Jilava – Giurgiu Nord – Giurgiu Nord Frontieră”**

**EXPERTIZĂ TEHNICĂ CLĂDIRI HALTA
BĂNEASA GIURGIU**

EXPERTIZĂ TEHNICĂ CLĂDIRE CĂLĂTORI STAȚIA C.F. BĂNEASA GIURGIU

Cod ET 207-18-R01-R0

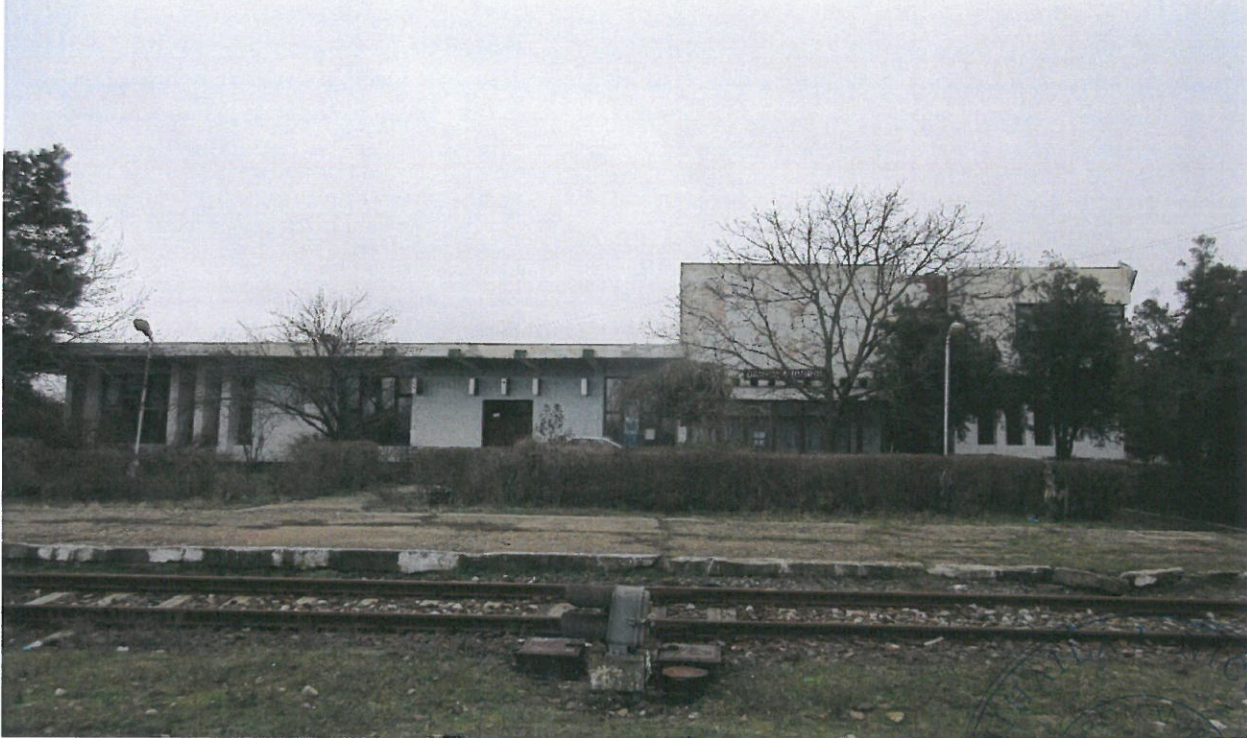
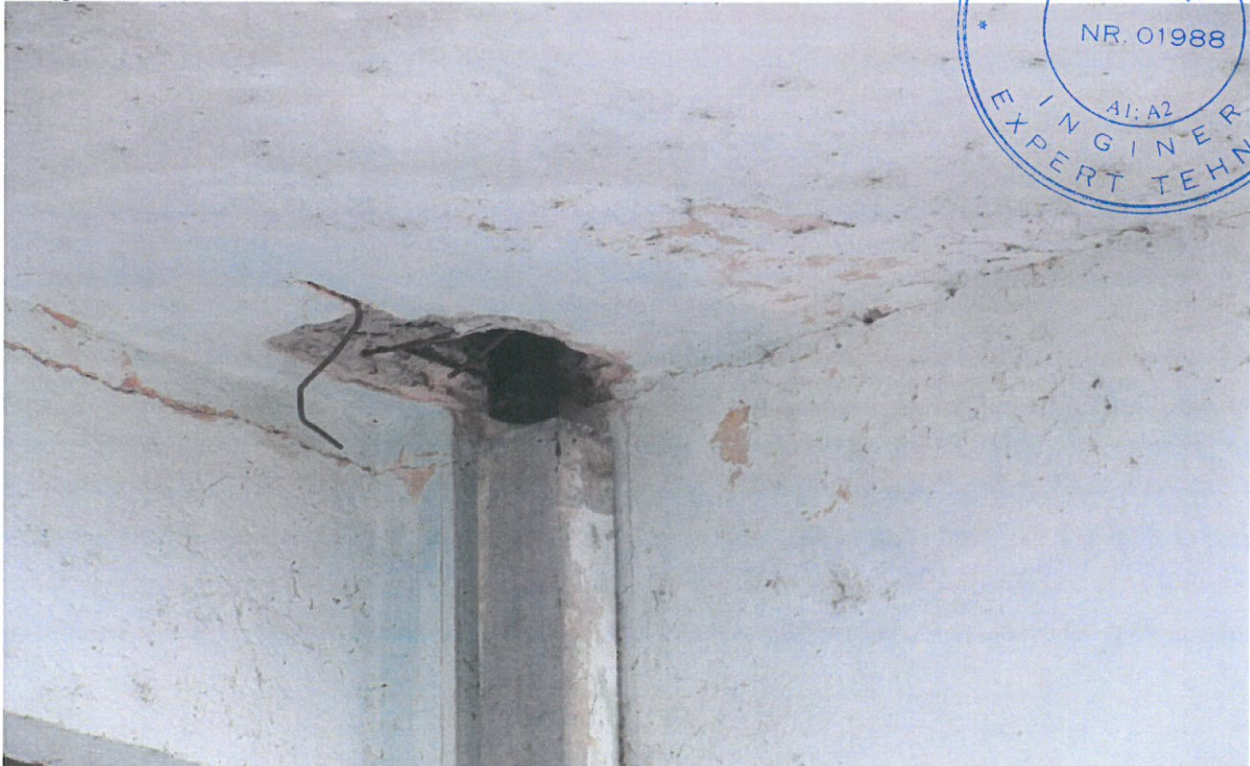
- starea de degradare a invelitorii acoperișurilor terasă. Deși relativ recent montată, membrane bituminată a fost executată neîngrijit, fără pante spre gurile de scurgere, burlane lipsă. Protecția aticului pe fața orizontală superioară, are tabla lipsă. Toate acestea au condus la infiltrații puternice pe tencuielile interioare și exterioare ale clădirilor.

Scurgeri

În locul actualelor terase propunem refacerea învelitorii prin realizarea unor șarpante de lemn cu învelitoare din tablă.

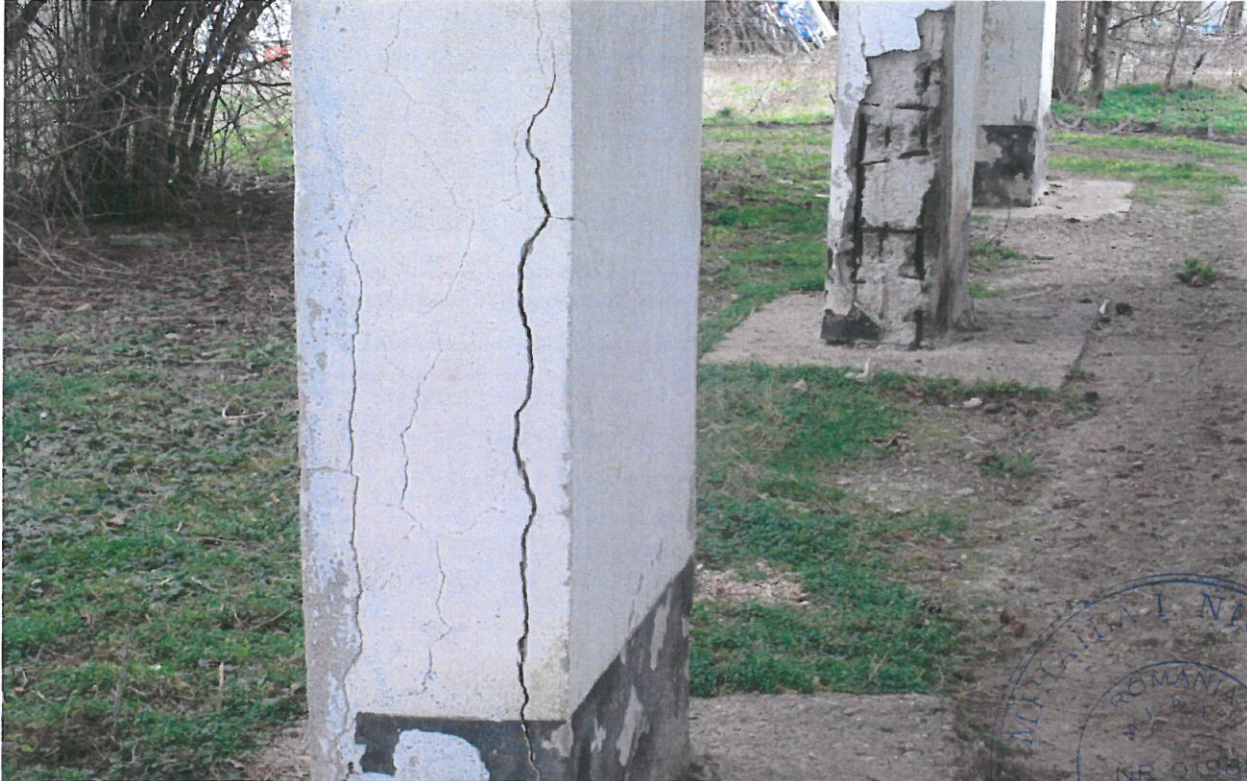
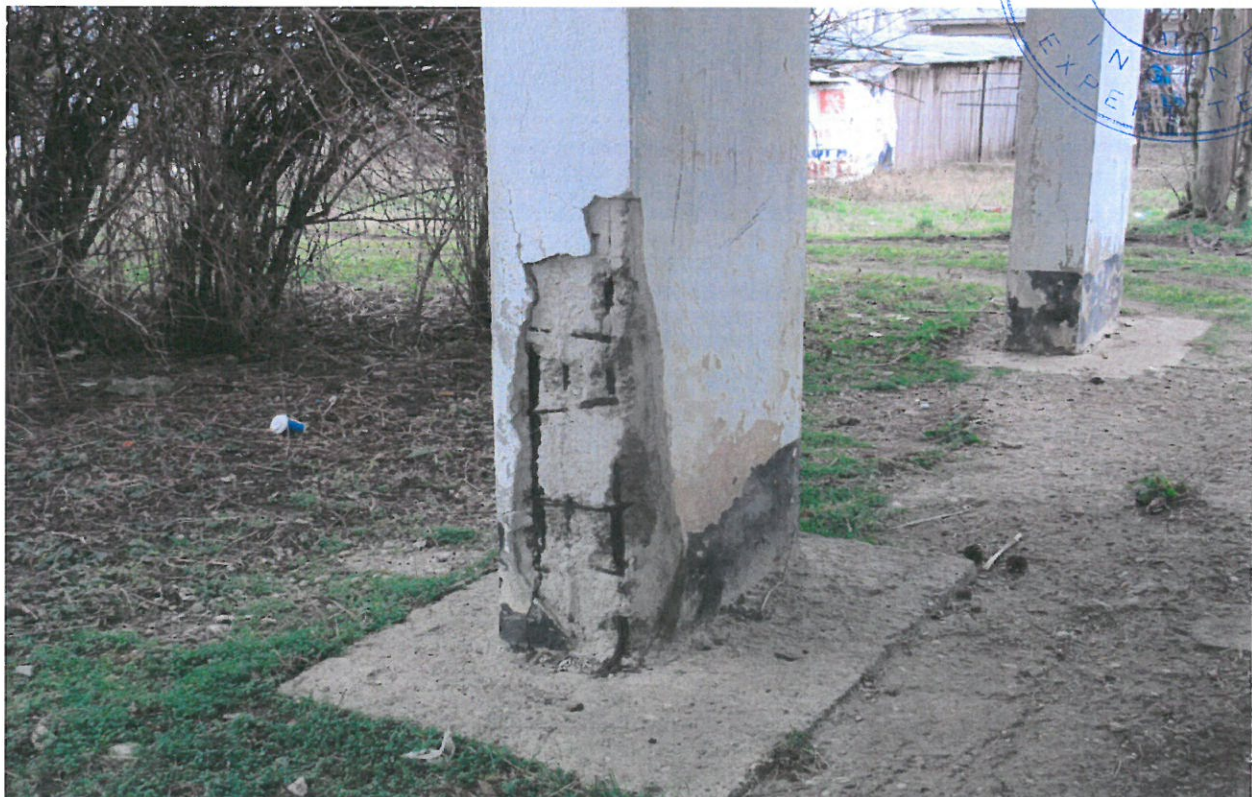
Stâlpi exteriori ax 1

- Stâlpii exteriori din beton armat, prezenți în axul 1 au, la bază lor, acoperirea armăturii lipsă. Armătura longitudinală și etrierii rămași fără acoperire este corodată. Zona fără acoperire are o lungime de cca. 1.00m. Capetele grinzilor de acoperis care ies în consolă, prezintă și ele zone cu

- acoperirea armăturii lipsă. Aceste avarii sunt determinate tot de infiltrarea apei în beton, cu fenomen îngheț desgheț, care a produs carbonatate betonului și ruginirea armăturii.
- Se constată deradarea gravă a tâmplăriei ferestrelor și ușilor, cu atât mai grav cu cât sunt geamuri exterioare sparte.
 - Pardoselile interioare din camere și sala de așteptare sunt degradate, mozaicul spart, gresie dislocată, linoleum rupt. De menționat este starea de degradare a pardoseli și parțial a pereților, în camerele în care sunt amplasate bateriile, acumulatorii TTR.
 - Situația trotuarelor perimetrice clădirilor sunt într-o situație deplorabilă. Crăpături, dislocări, lipsă practic pe toată suprafața lor, au avut ca rezultat infiltrații nestingerite ale apelor pluviale chiar lângă fundații. Fundațiile au talpa la cota -1.88 de la cota terenului.

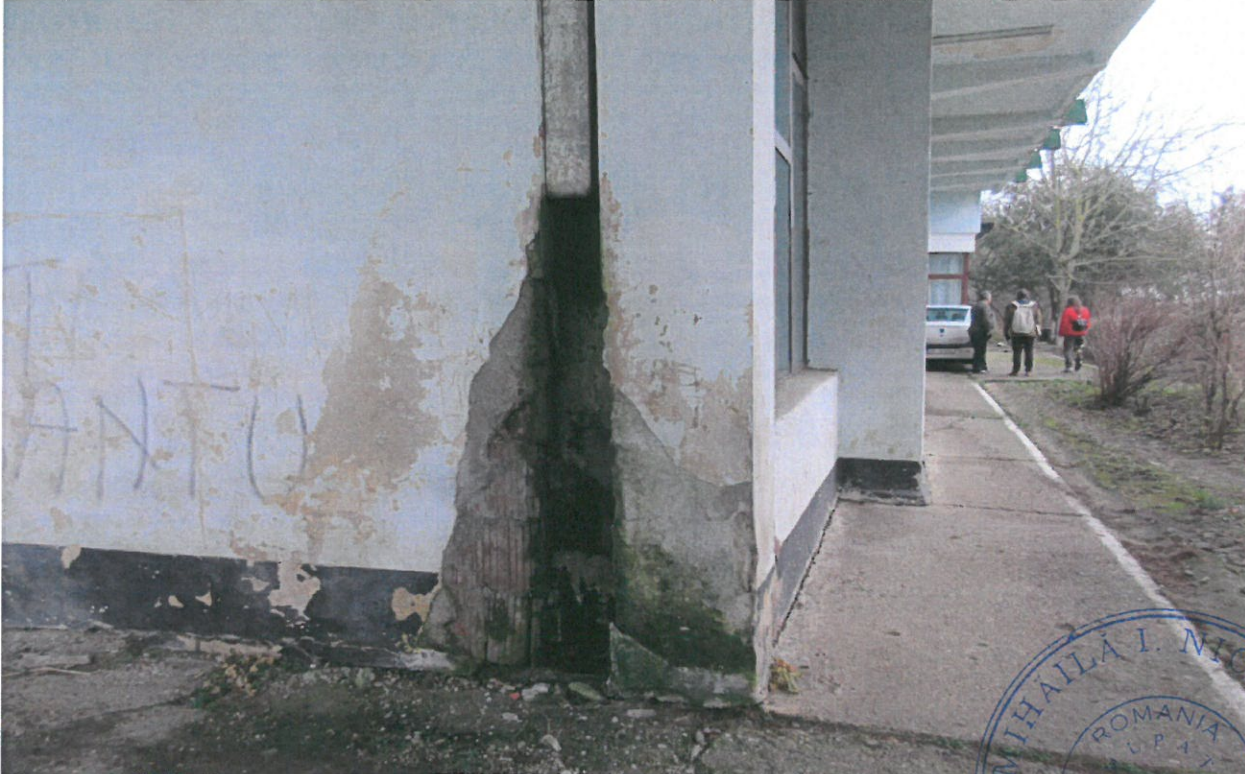
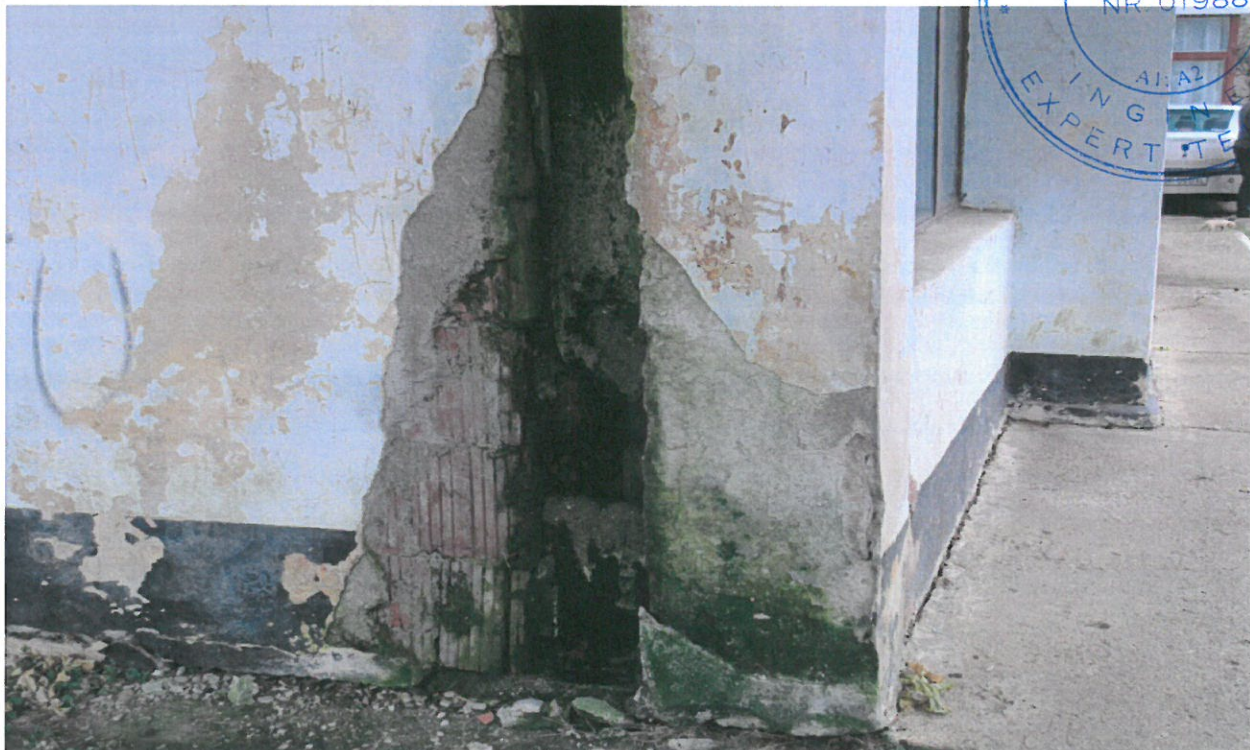
Scurgeri

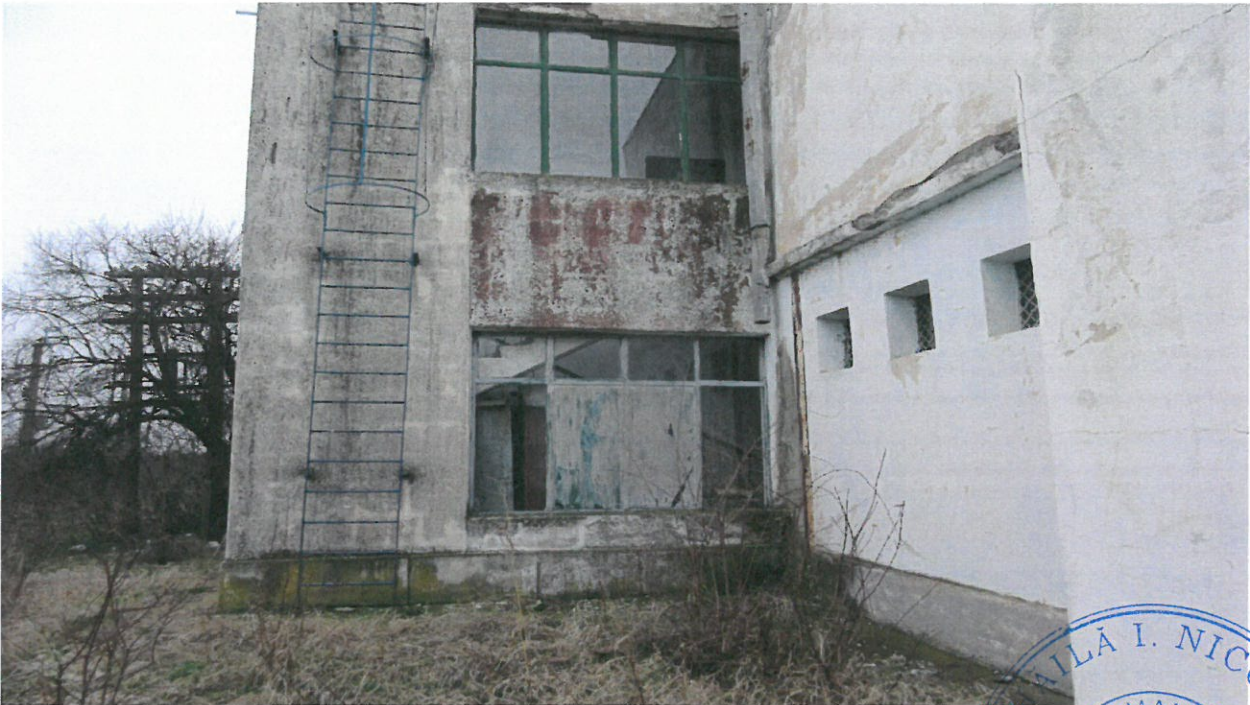
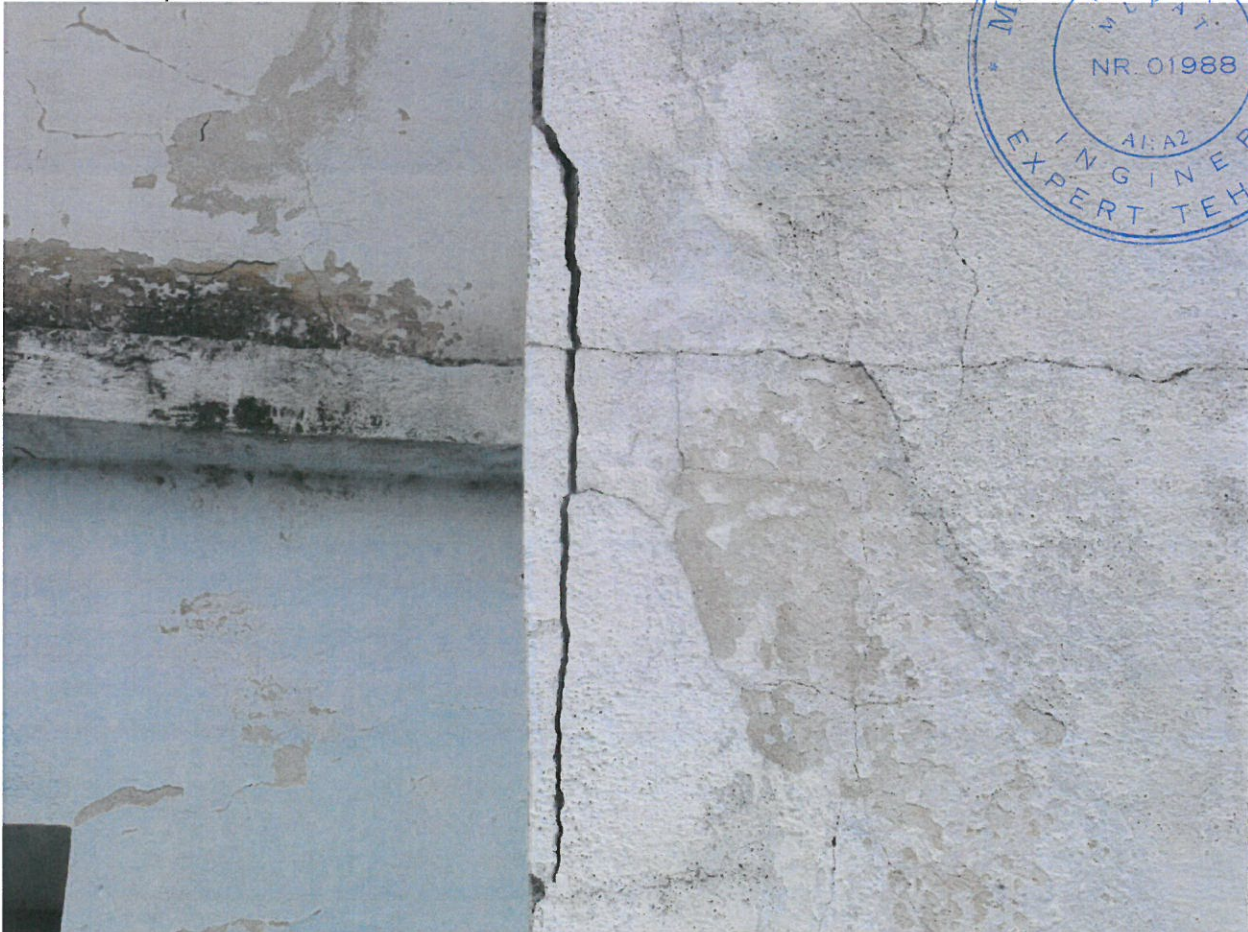
- Degradarea tencuielilor exterioare și interioare care prezintă fisuri pe suprafețe mari. Sunt și zone ample cu tencuiala căzută. Fisurile pe tencuiala exterioară au permis pătrunderea apei în golurile verticale ale cărămizilor și prin îngheț cărămizile au fețele exterioare degradate.

Tencuială crăpată

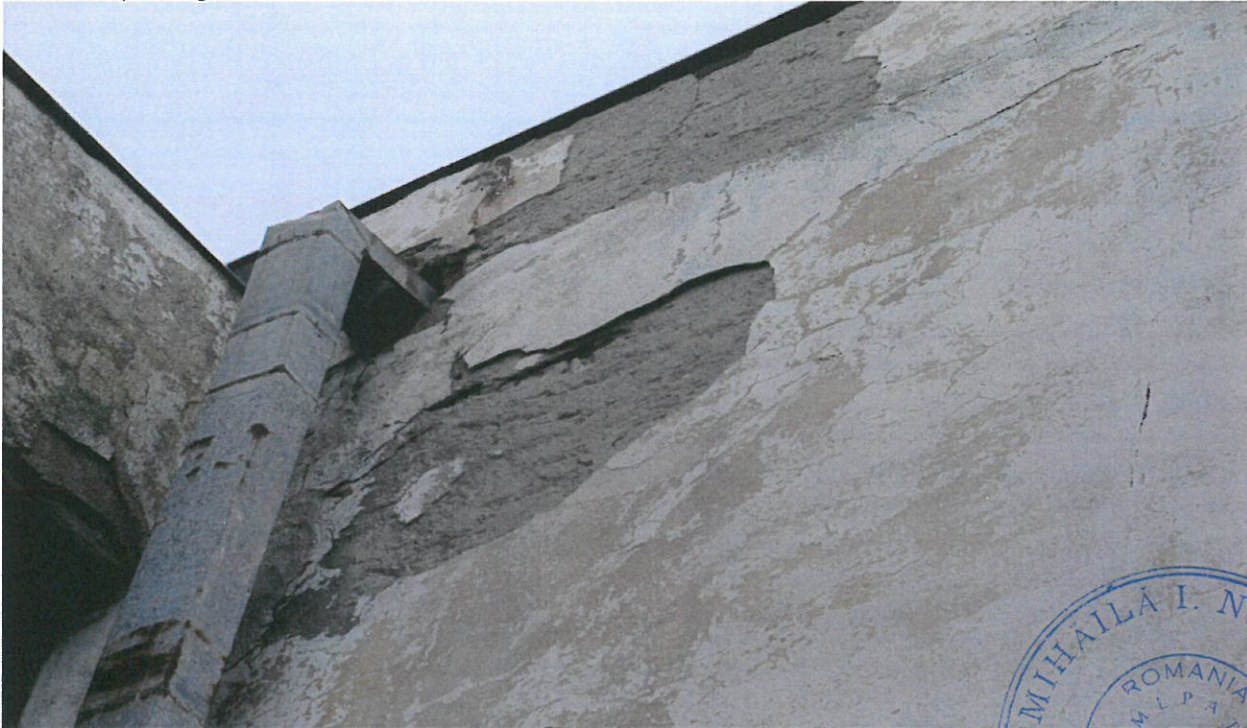
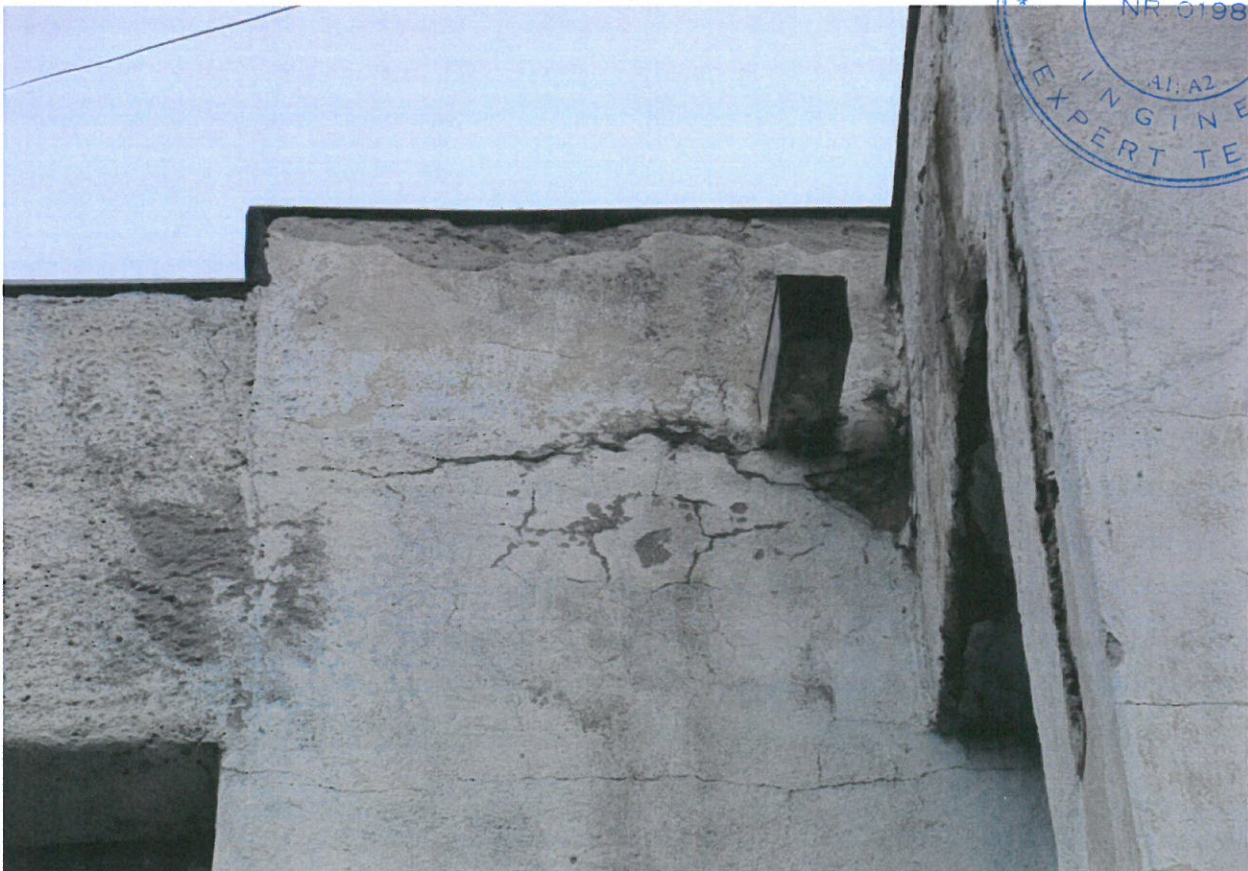
Tencuieli și scurgeri

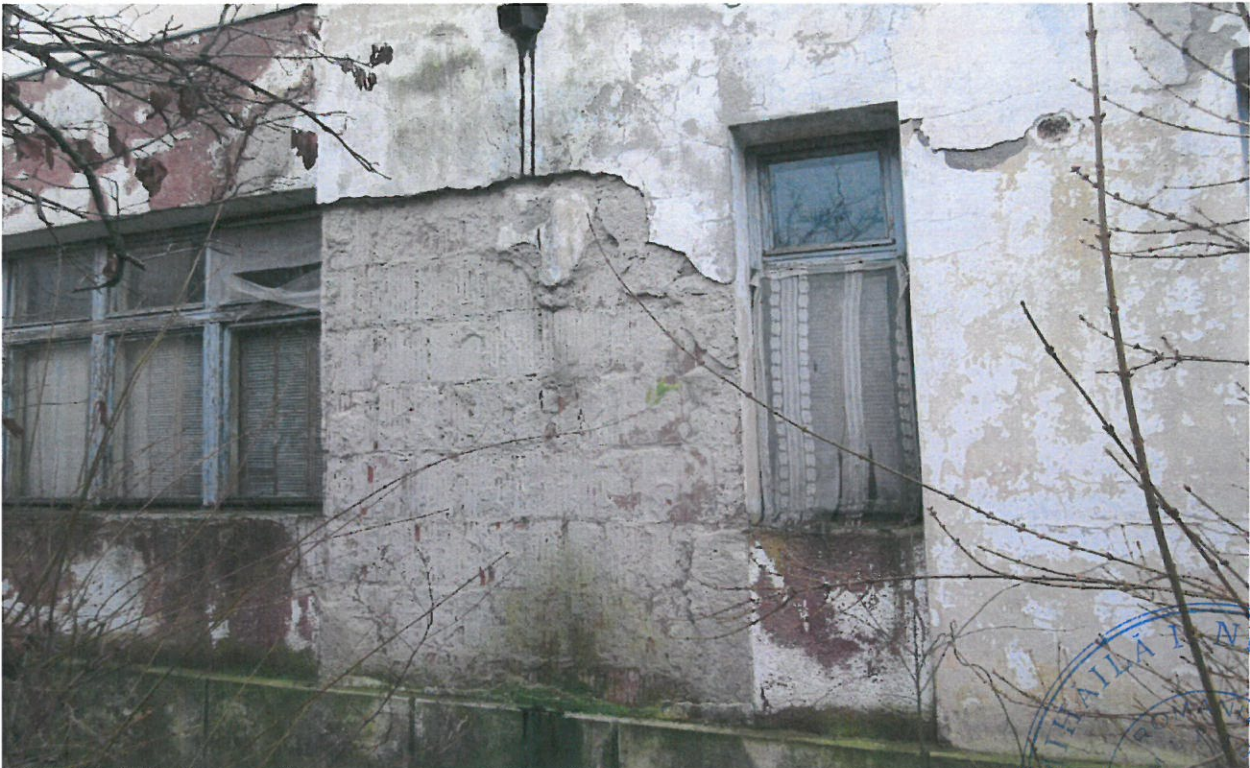
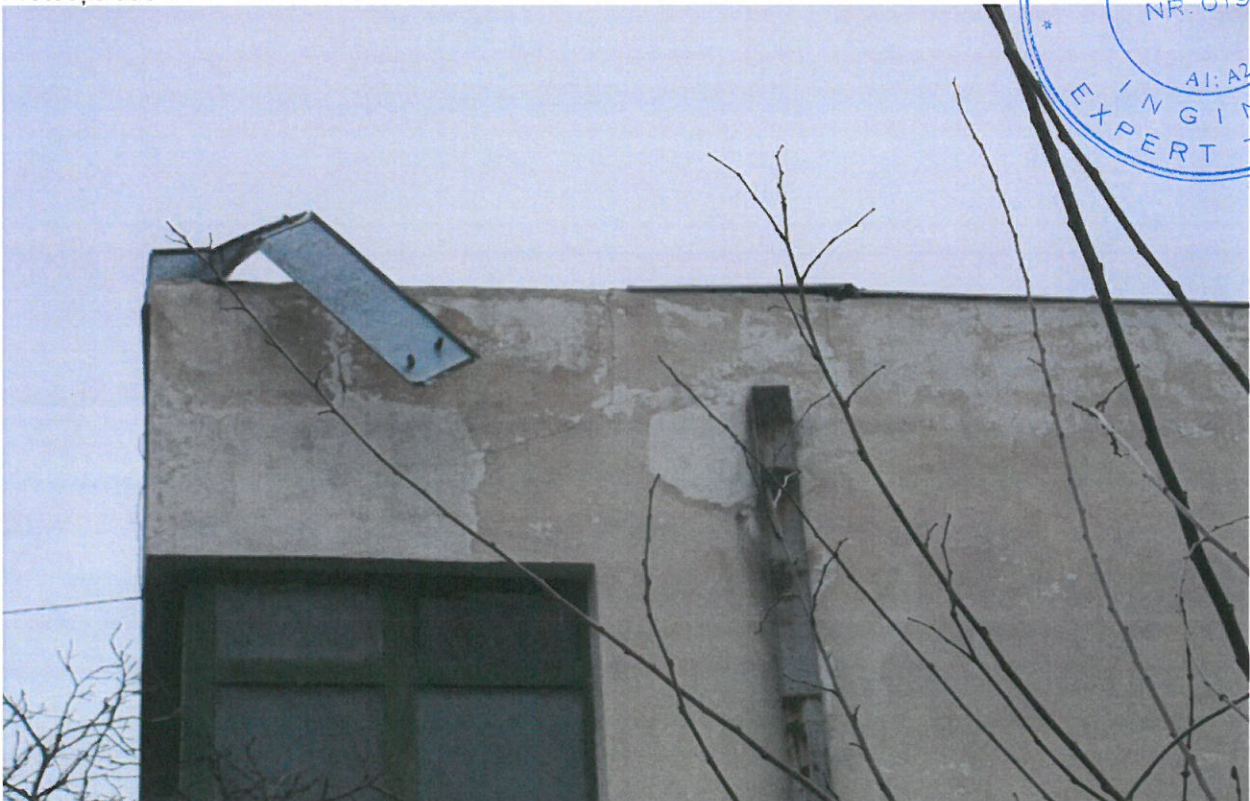
Protecție atic
