Studiu de Fezabilitate
pentru „Modernizarea liniei CF
București Nord – Jilava – Giurgiu Nord – Giurgiu Nord Frontieră”

Lot 2 - Modernizarea infrastructurii de cale ferată dintre stațiile CF
București Nord- Giurgiu Nord – Giurgiu Nord Frontieră

EXPERTIZĂ TEHNICĂ CLĂDIRE HALTA de mișcare DAIA

Cod ET 207-R24-R0

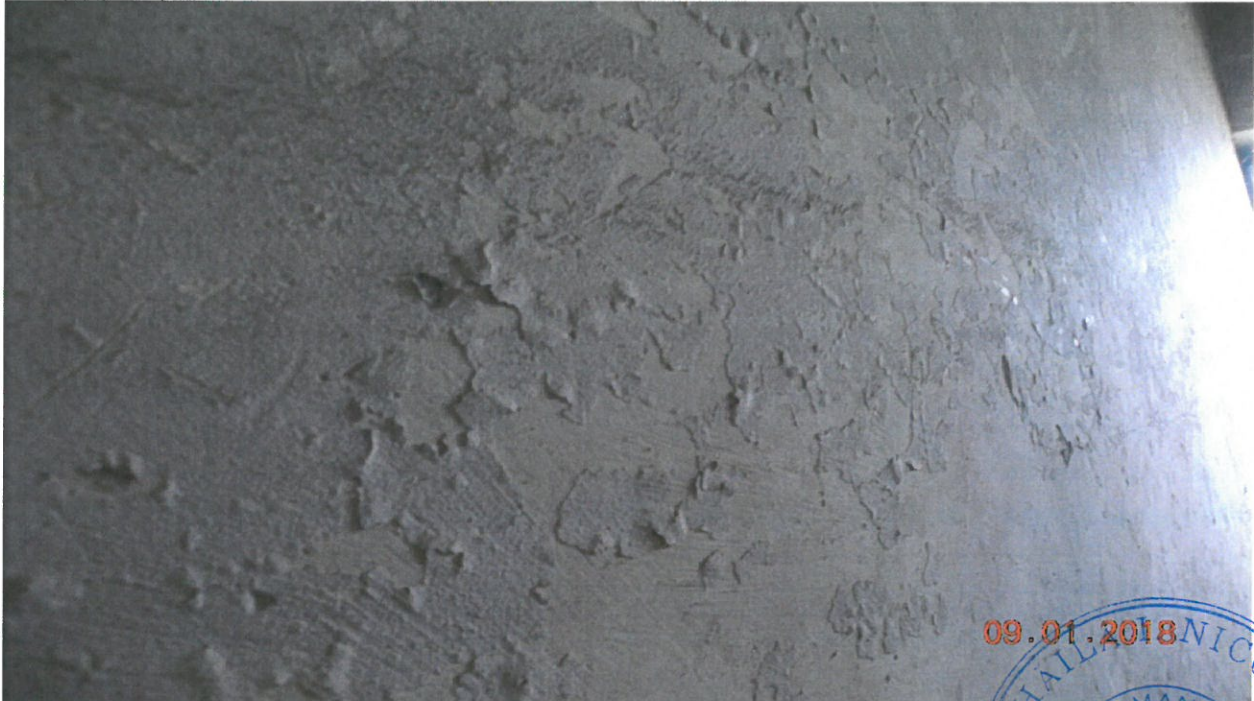
- Degradarea tencuielilor exterioare și interioare care prezintă fisuri pe suprafețe mari. Sunt și zone ample cu tencuiala căzută. Fisurile pe tencuiala deterioară au permis pătrunderea apei în golurile verticale ale cărămizilor și prin îngheț cărămizile au fețele exterioare degradate.

Finisaje pereti

Datorită degradărilor pereților din zidărie, produse de infiltrațiile repetate și fenomenului îngheț-desgheț, construcția se va consolida prin cămășuirea pereților.

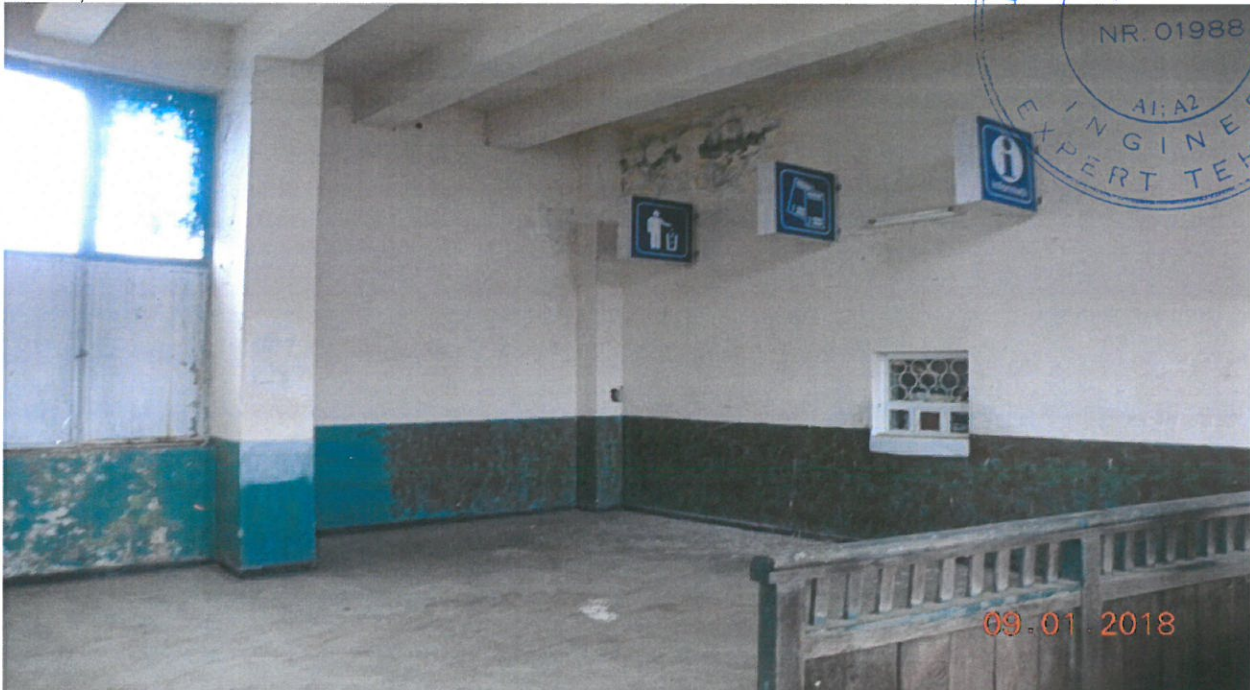
- Starea de degradare a învelitorii acoperișurilor terasă. Deși relativ recent montată, membrane bituminată a fost executată neîngrijit, fără pante spre gurile de scurgere, burlane lipsă. Protecția aticului pe fața orizontală superioară, are tabla lipsă. Toate acestea au condus la infiltrații puternice pe tencuielile interioare și exterioare ale clădirilor.

Infiltrații

În locul actualelor terase propunem refacerea învelitorii prin realizarea unor șarpante de lemn cu învelitoare din tablă.

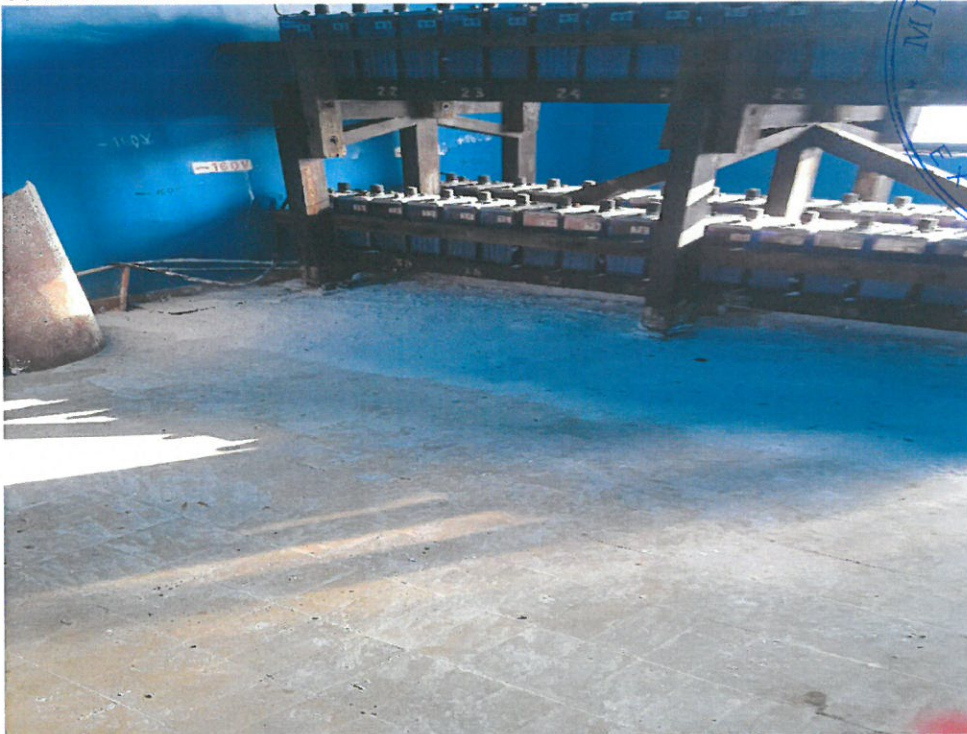
- Pardoselile interioare din camere și sala de așteptare sunt degradate, mozaicul spart, gresie dislocată, linoleum rupt. De menționat este starea de degradare a pardoseli și parțial a pereților, în camerele în care sunt amplasate bateriile, acumulatorii TTR.

Camera baterii

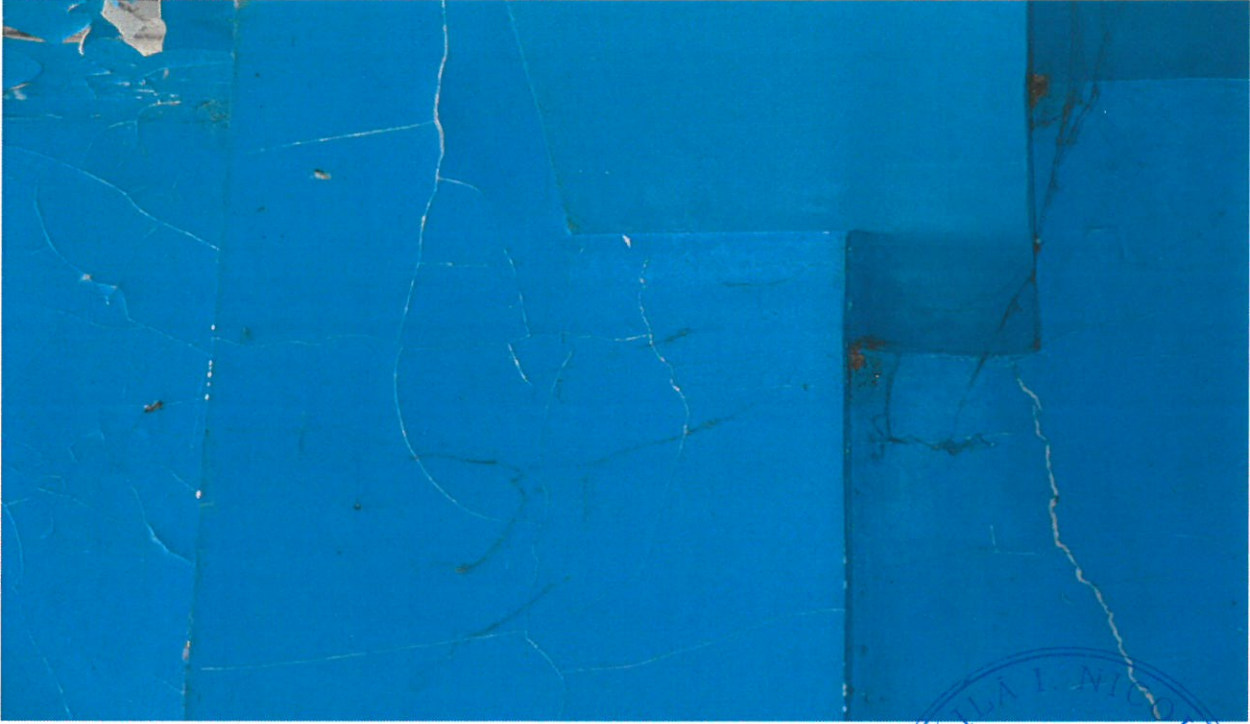
Finisaj fisurat

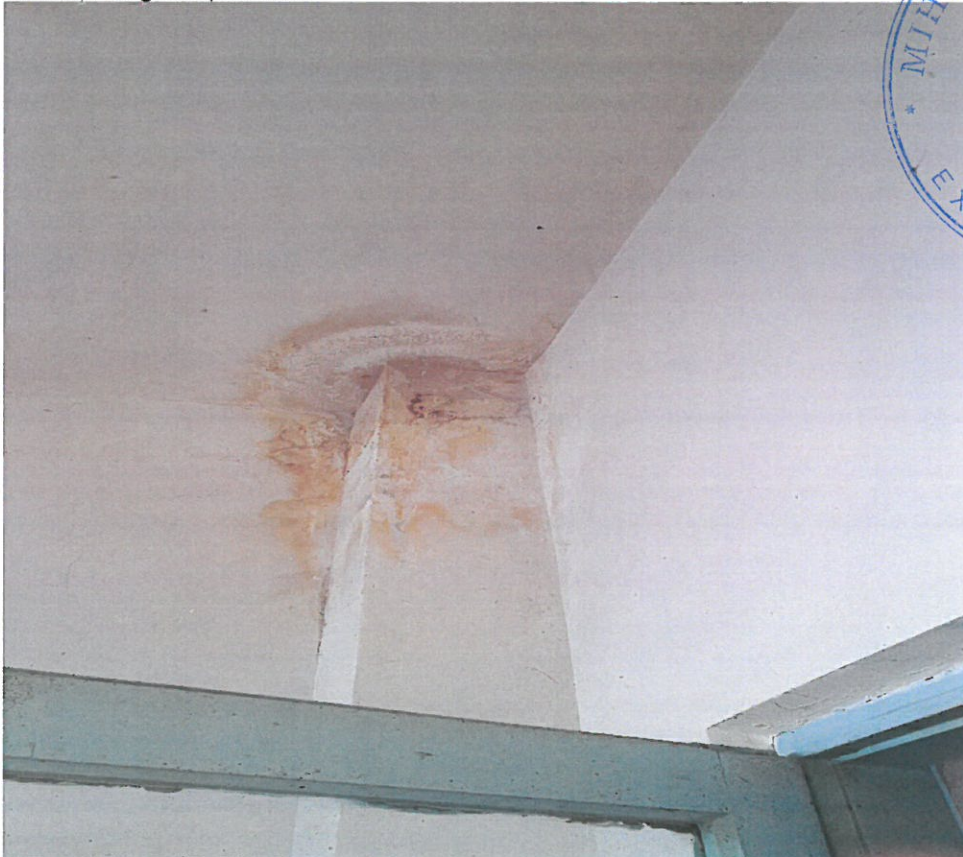
Infiltrații lângă coș de fum

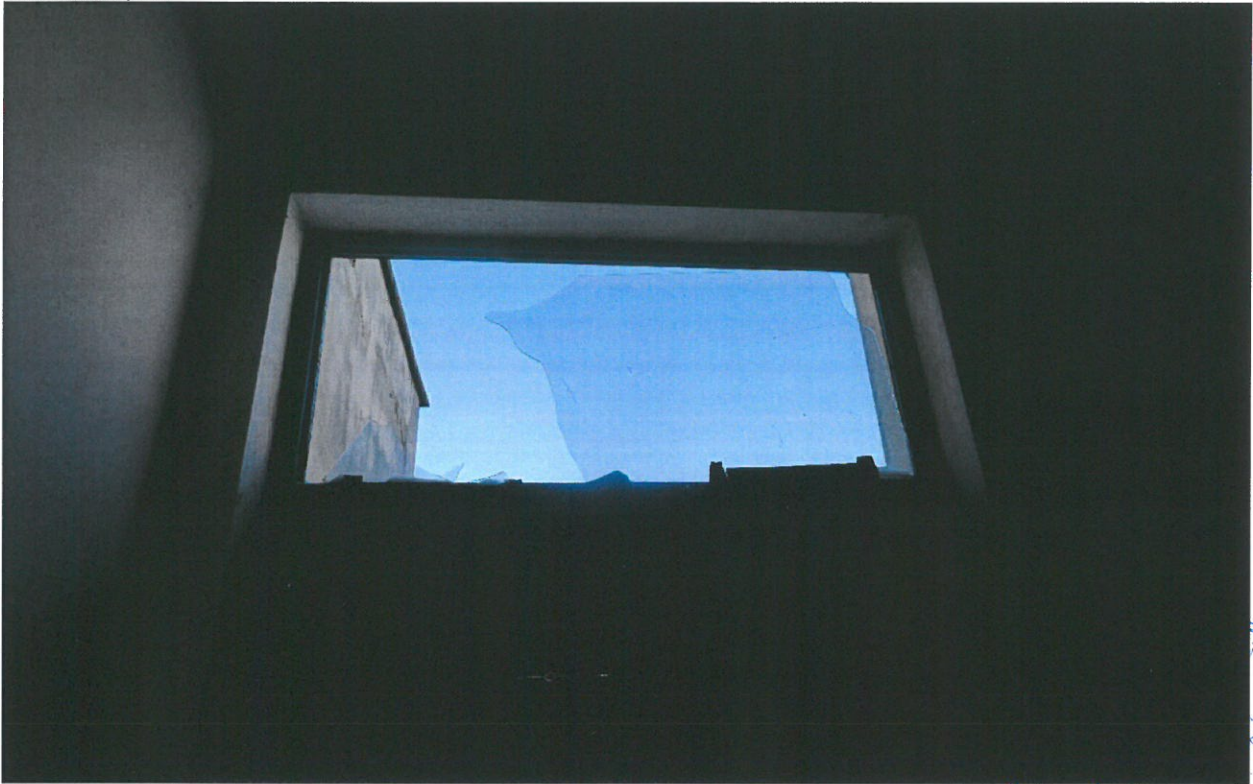
- Peretele de la etaj, care desparte camera cu bateriile TTR de holul de acces din casa scării, prezintă o fisură crăpătură cu deschidere 5mm.
- Se constată deradarea gravă a tâmplăriei ferestrelor și ușilor, cu atât mai grav cu cât sunt geamuri exterioare sparte.

Geamuri lipsa

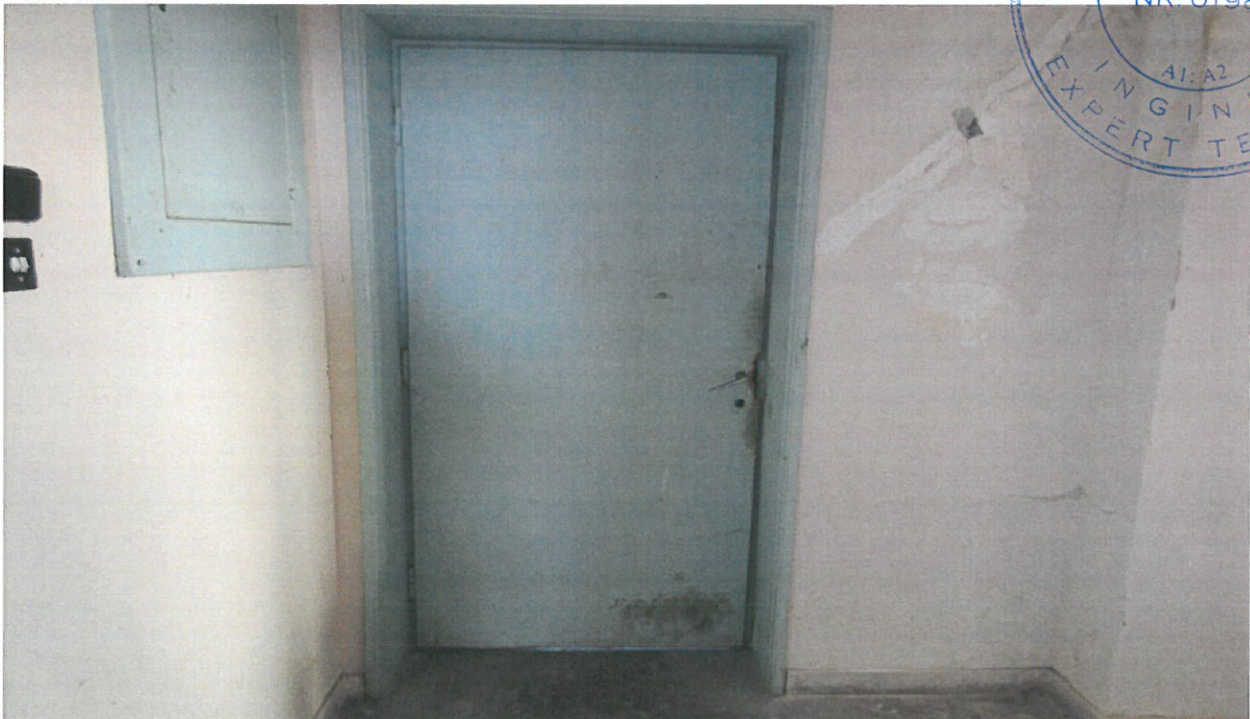
Fisuri tencuială

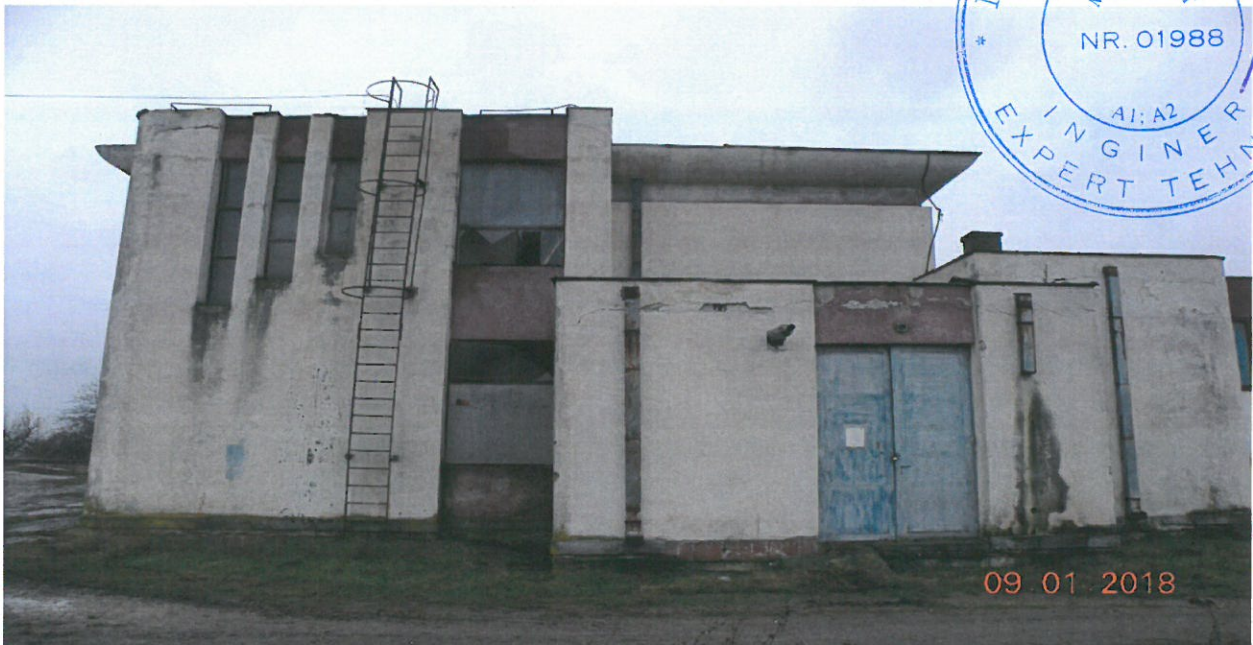
Scurgeri lipsă. Dislocare atic

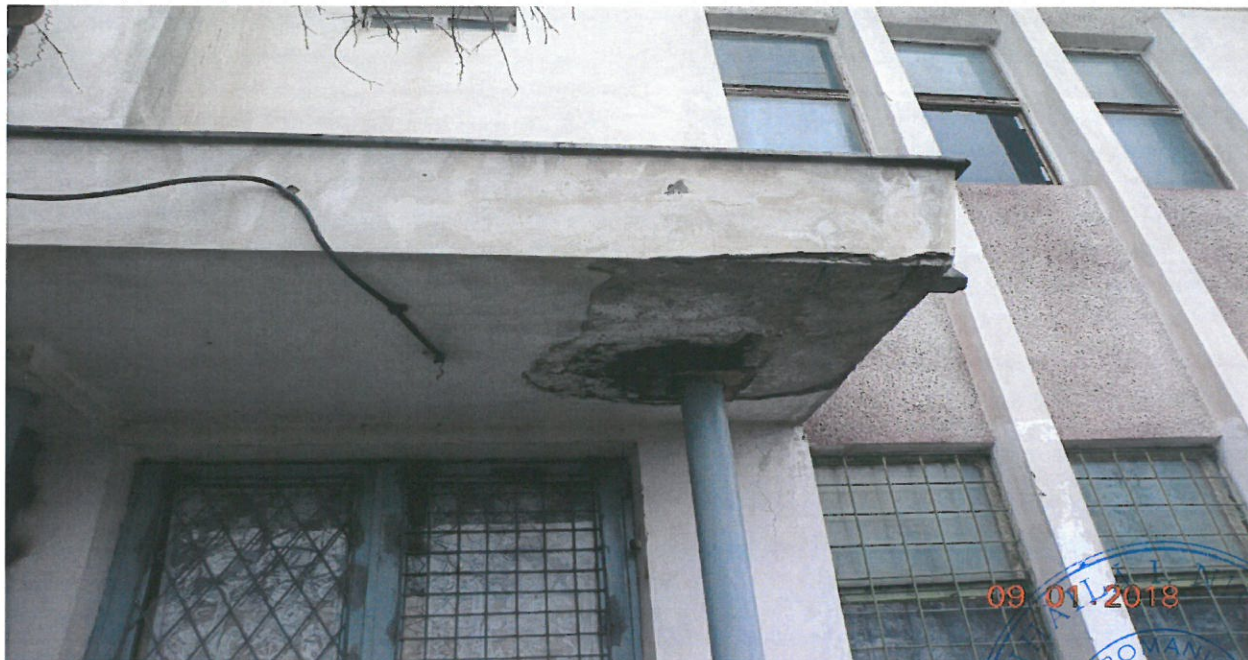
- Pentru stația c.f. Daia situația trotuarelor perimetrice este și mai gravă. Terenul, care de la cota ±0.00 până la cota -1.20m, este reprezentat de un pământ de umplură din moloz și pietriș, și care nu a fost compactat corespunzător, datorită infiltrațiilor s-a tasat. Tasarea a antrenat și trotuarul perimetral care a crăpat, s-a dislocat și prezintă ruperea betonului. Tasările au valori mari de cca. 30-40cm. Tasarea a antrenat și un stâlp metalic de sub copertina de intrare din axul I între axele 1-2. Capătul superior al stâlpului s-a desprins din placa de beton ce trebuia să o susțină, care a rămas în consolă.

Stâlp susținere copertină smuls în beton datorită tasării bazei

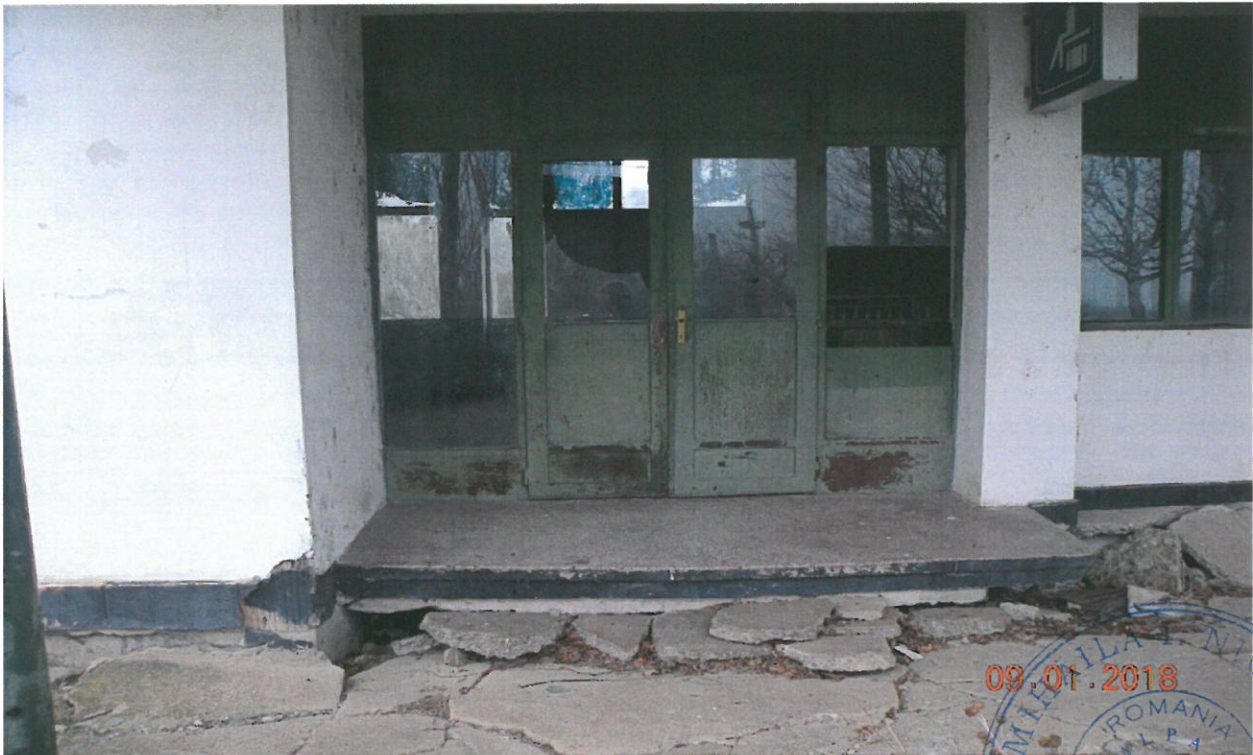
Trotuare dislocate datorită tasărilor
