**Studiu de Fezabilitate pentru
Modernizarea liniei CF
București Nord – Jilava – Giurgiu Nord – Giurgiu Nord Frontieră**

**Lot 2 – Modernizarea infrastructurii de cale ferată între stațiile CF
București Nord- Giurgiu Nord – Giurgiu Nord Frontieră**

STUDIUL GEOTEHNIC PODURI/PASAJE SI PODETE-Lot 2/2

REVIZIA: 0/martie 2018

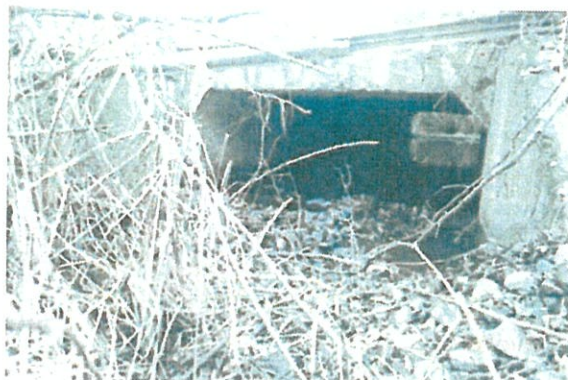
Foto nr.2

Culeele podețului sunt executate din beton și sunt în stare bună. Aripile podețului, atât în amonte, cât și în aval sunt executate din beton armat și sunt degradate. Coronamentele podețului sunt din beton și sunt în stare bună.

Sub podeț trece o conductă metalică, protejată de o alta conductă metalică cu diametru mai mare, de $\phi = 0.70m$.

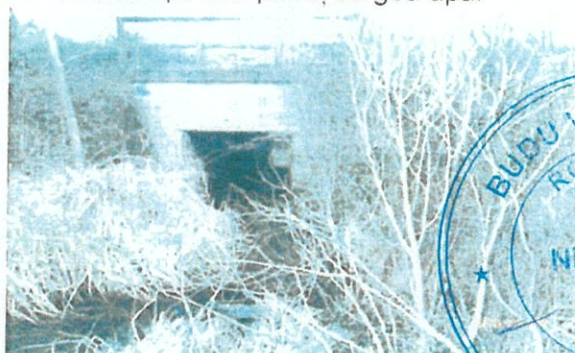
Foto nr.3

La data efectuării observațiilor de teren pe sub podetș curgea apa.

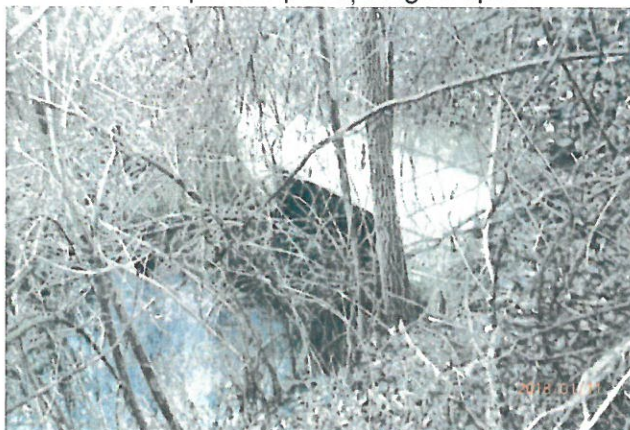
Foto nr.4

Coronamentele sunt executate din beton și sunt în stare ușor degradată.

La data efectuării observațiilor de teren pe sub podet curgea apa.

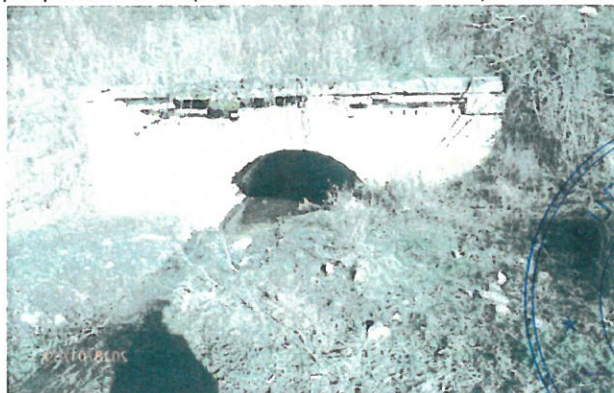
Foto nr.18

- în zona centrală (sub calea ferată) și pe partea stângă podețul este de tip boltit, executat din zidărie de cărămidă, placată cu beton și deteriorată. (Foto nr.18). Deschiderea podețului este de 1.00m (în zona centrală) și de 2.00m, pe partea stângă a căii ferate.

Coronamentele podețului sunt executate din beton, iar cel din partea stângă prezintă degradări.

Podețul este prevăzut pe partea dreaptă a căii ferate cu aripi executate din beton, în stare bună.

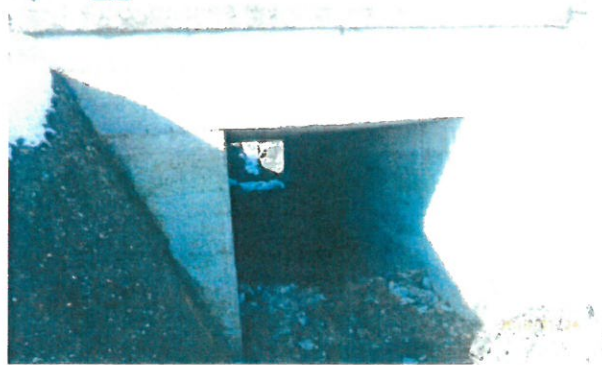
Foto nr.19

Podețul de la acest kilometru este executat din dale de beton (Foto nr.19) și are o deschidere de 2.00m. Coronamentele podețului sunt din beton și sunt în stare bună. Podețul este prevăzut pe partea stângă a liniilor c.f. cu aripi executate din beton, în stare bună, pe partea dreaptă existând o camera de cadere din piatra brută legată cu ciment, în stare bună.

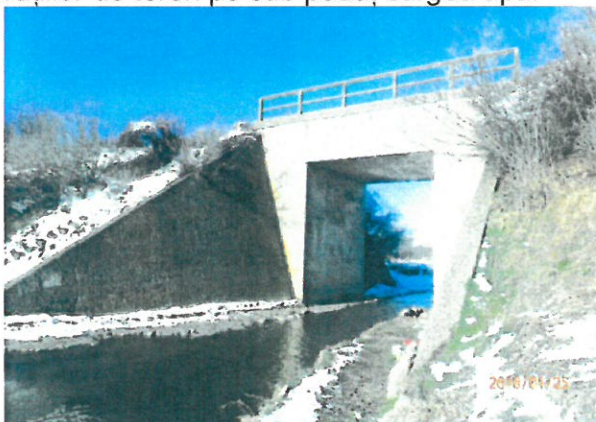
Foto nr.20

0.00m-0.30m: pavaj din anrocamente legate cu var hidraulic, degradat.

La data efectuării observațiilor de teren pe sub podet curgea apa.

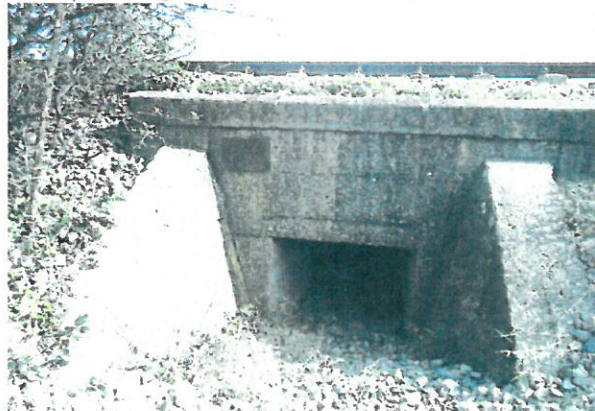
Foto nr. 21

Culeele și coronamentele podetului sunt executate din beton și sunt în stare ușor degradată.

Pe ambele părți ale liniilor c.f există aripi executate din beton, în stare ușor degradată.

Atât în amonte, cât și în aval albia văii este colmatată la nivel mediu. La data efectuării observațiilor de teren pe sub podet nu curgea apă.

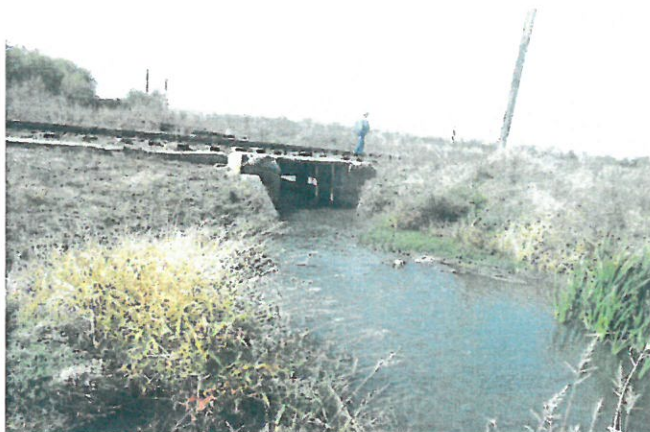
Foto nr.22

Culeele podetului sunt executate din beton și sunt în stare ușor degradată. Pe ambele părți ale liniilor c.f există aripi din beton, în stare ușor degradată.

La data efectuării observațiilor de teren albia prezintă vegetație în amonte și aval și era colmatată, iar pe sub podet curgea apă.

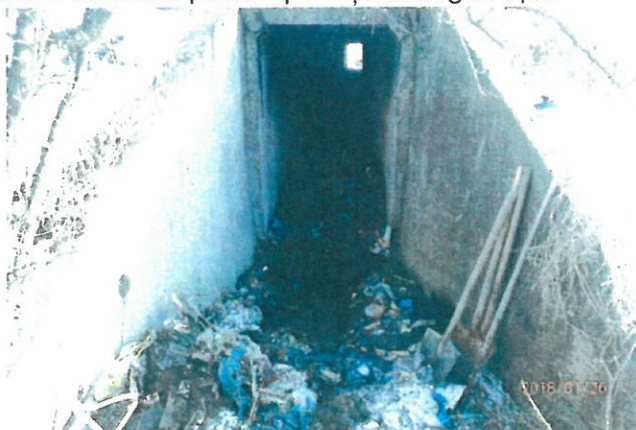
Foto nr.24

Podețul este prevăzut pe ambele părți ale liniilor c.f. cu aripi din beton, în stare degradată cca 20%. De asemenea, elevația podețului este degradată cca. 30%.

La data efectuării observațiilor de teren pe sub podeț nu curgea apă.

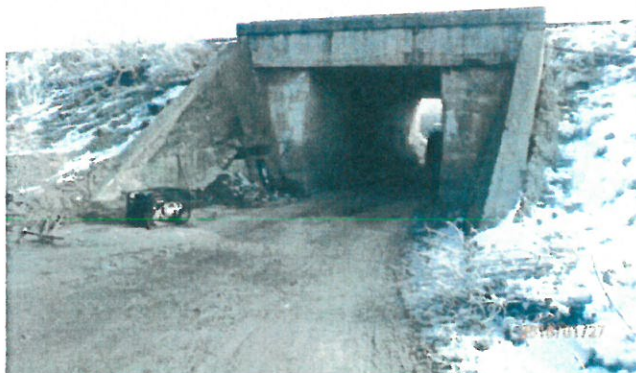
Foto nr.25

Coronamentele și culeele podețului sunt executate din beton, culeele având o stare generală bună, iar coronamentele fiind degradate.

Pe ambele părți ale căii ferate există aripi din beton, starea acestora fiind degradată cu cca 20%.

În această zonă linia c.f. este executată în rambleu de cca. 4,00m-4,50m înălțime.

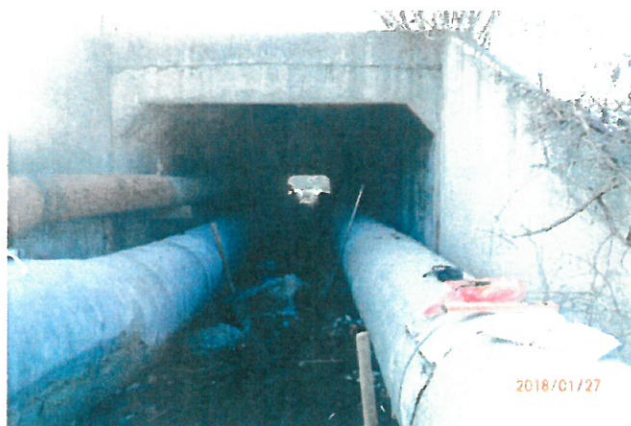
Foto nr. 27

În interiorul podetului unele elemente prefabricate sunt degradate. Capetele podetului sunt in stare bună.

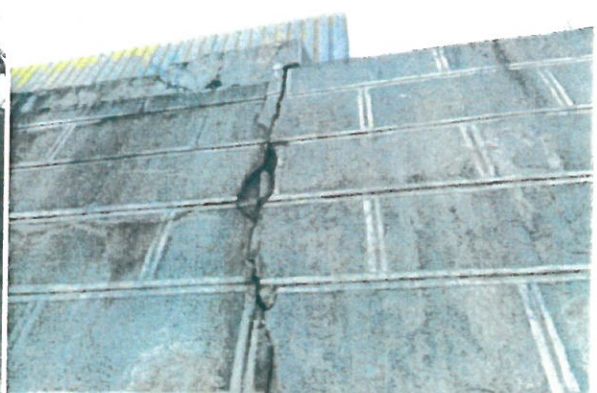
Culeele pasajului sunt realizate din beton, în stare degradată (ex. zone cu segregări, fisuri și crapături – Foto nr.35 și 36). Acestea sunt continuate cu aripi din beton, realizate în trepte, de asemenea aflate în stare degradată (ex. zone cu segregări, fisuri și crapături – Foto nr.37).
