**Studiu de Fezabilitate pentru  
Modernizarea liniei CF  
București Nord – Jilava – Giurgiu Nord – Giurgiu Nord Frontieră**

**Lot 2 – Modernizarea infrastructurii de cale ferată dintre stațiile CF  
București Nord- Giurgiu Nord – Giurgiu Nord Frontieră**

**Studiu geotehnic**

**Puncte periculoase-lot 2/2**

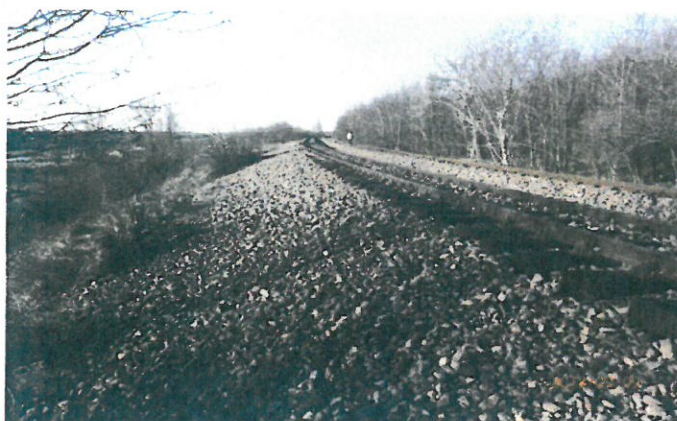
Foto nr.3

Pe acest tronson sistemele de colectare a apelor de suprafață sunt din pământ, colmatate și inierbate. În zonele km 34+260 și km 34+660, șanțul de pe partea dreaptă a căii ferate era plin cu apă.

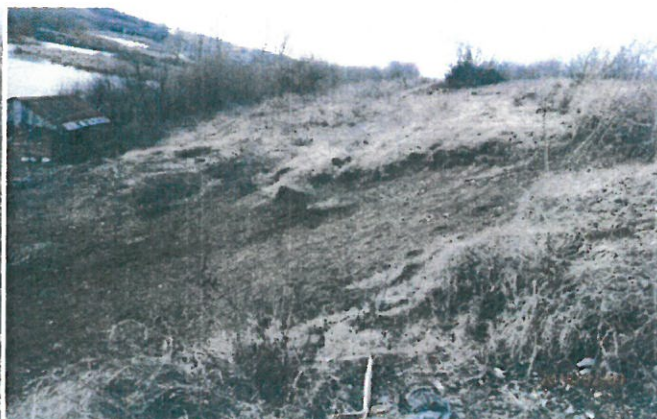
Foto nr.4

În zona km 33+870, pe partea stângă a liniei c.f. există o curgere de suprafață a materialului de umplutură de pe rambleu al căii ferate (Foto nr.4). Curgerea se manifesta pe o lungime de-a lungul liniei c.f. de cca. 10m, iar pe rambleu, începând din zona mediană a acestuia și până aproximativ la bază.

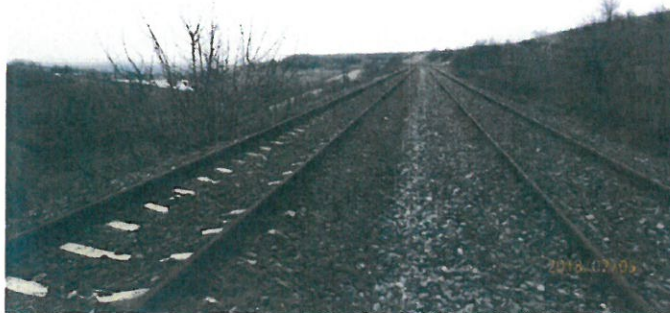
Foto nr.5

Tronsonul investigat este executat în general în profil mixt (Foto nr.5) și uneori în rambleu. În această zonă rambleul are înalțimi mari, linia c.f. pe acest tronson fiind dublă și neelectrificată. De asemenea versantul de debleu are înalțimi mari.

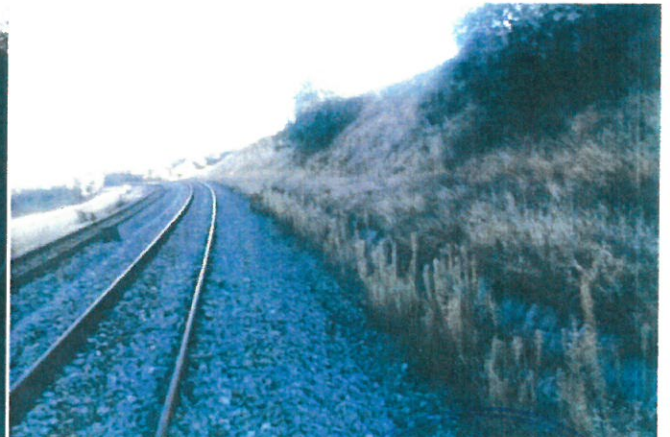
Foto nr.8

Sistemele de colectare ale apelor de suprafață există doar pe partea dreaptă a căii ferate (pe partea cu versantul de debleu), acestea fiind executate din dale de beton și fiind înierbate, uneori ușor colmatate (Foto nr.8).

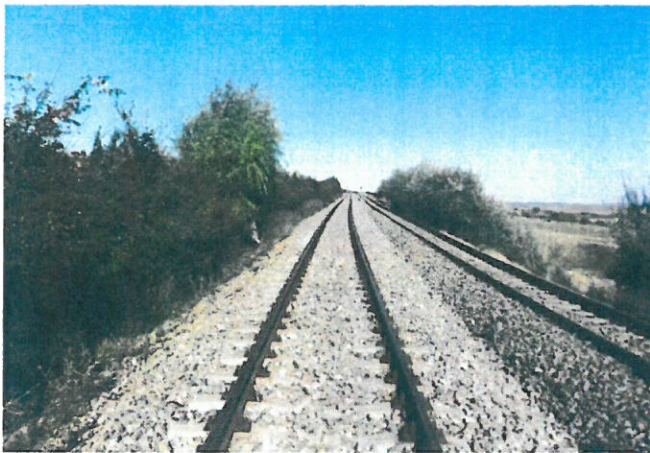
Foto nr. 13

Pana la aproximativ km 54+350 tronsonul este executat în rambleu (Foto nr.13). Din zona acestui kilometru și până la ieșirea din stația c.f. Daia, cap Y, terasamentul căii ferate este executat în debleu (Foto nr.14) cu înalțime mai mica pe partea stângă și cu înalțime mai mare pe partea dreaptă, iar de aici și până la finalul tronsonului km 54+650 terasamentul este executat în profil mixt.

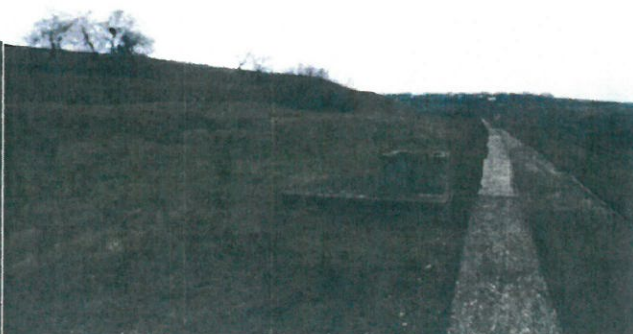
Foto nr.20

- în zona km 54+250, la baza rambleului de pe partea stângă a căii ferate, există o lucrare de sprijinire realizată din mai mulți pineni din beton, cu lungimi de cca. 7.00m – 8.00m (Foto nr.16);
- între aproximativ km 54+200 și km 54+285, la baza rambleului de pe partea dreaptă a căii ferate există drenuri longitudinale (Foto nr.17);
- între aproximativ km 54+300 și km 54+600, pe partea dreaptă a căii ferate există o lucrare de sprijinire de debleu (un zid de sprijin) executată din beton (Foto nr.18), prevăzută cu barbacane. În fața lucrării de sprijinire (spre calea ferată) există și un canal colector betonat. În spatele zidului de sprijin versantul este instabil, cu infiltrații și porțiuni cu pante de alunecare (Foto nr.19). Menționăm că pe versant există și cămine colectoare (Foto nr.20).
