Studiu de Fezabilitate
pentru „Modernizarea liniei CF
București Nord – Jilava – Giurgiu Nord – Giurgiu Nord Frontieră”

AUDIT ENERGETIC CLĂDIRE STAȚIA C.F.
BUCUREȘTI PROGRESU

REVIZIA: 0 / aprilie 2018

Cod AE 207-28-
CC01-R0

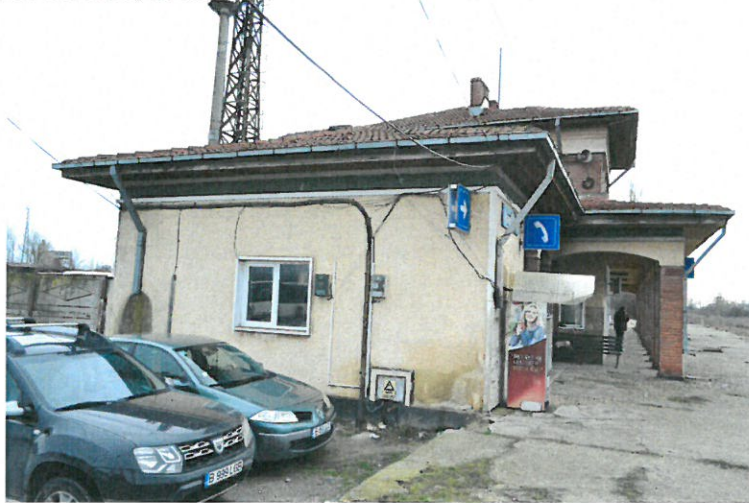
Figura 2

Pereții exteriori sunt realizați din cărămidă. Tencuiala exterioara se prezintă în stare avansată de degradare. (Figura 2). Pereții interiori sunt din cărămidă. Pereții sunt tencuiți la interior și exterior.

Finisajul exterior este realizat din tencuială pe bază de mortar de ciment. Acesta în prezent se află într-o stare avansată de degradare, fiind căzută parțial.

- Izolarea termică a pereților exteriori și a aticului cu minim 10 cm de vată minerală bazaltică;
- izolarea termică a soclului cu minim 10 cm vată minerală bazaltică;
- izolarea termică a planșeului sub pod cu vată minerală bazaltică de 20 cm grosime;
- înlocuirea tâmplăriei din existente, cu tâmplărie din Aluminiu cu geam termoizolant;
- protejarea și curățarea periodică a fațadelor clădirii pentru evitarea deteriorării caracteristicilor termotehnice ale materialelor de construcții.

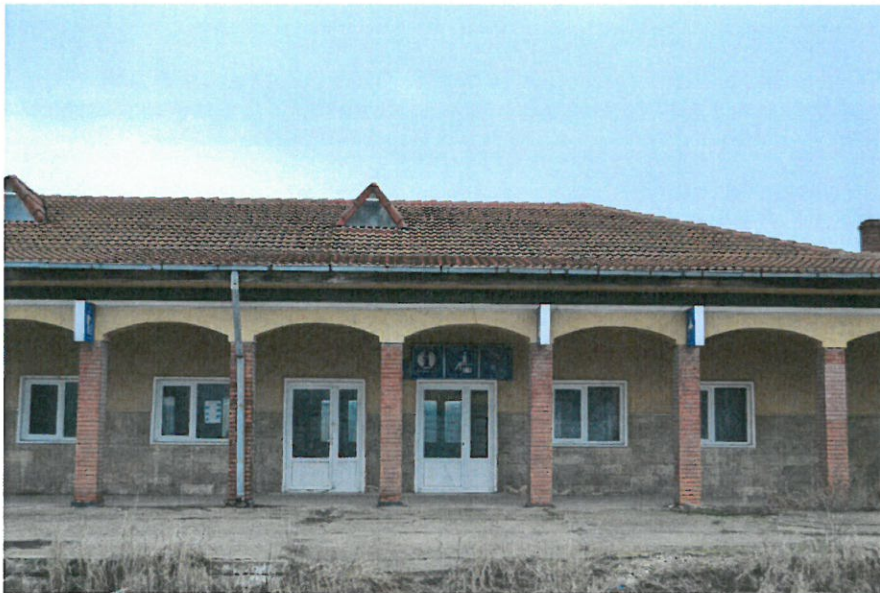
Figura 3

Acoperișul este de tip șarpantă și a mai fost reparat în decursul anilor (Figura 3).

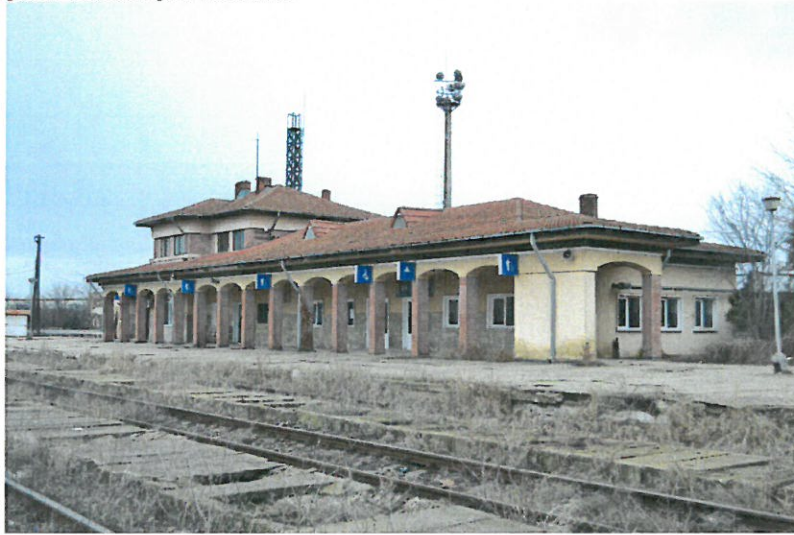
Figura 4

Tâmplăria ferestrelor exterioare este parțial din PVC și din lemn fără garnituri de etanșare, în stare avansată de uzură (Figura 4).

- etanșarea la infiltrații de aer rece a rosturilor de pe conturul tâmplăriei, dintre toc și glafurile golului din perete cu o folie de etanșare la exterior (lățimea de 29 cm); completarea spațiilor rămase după montarea ferestrelor noi cu spumă poliuretanică și închiderea, a rosturilor cu tencuială;

- etanșarea hidrofugă a rosturilor de pe conturul exterior al tocului cu materiale speciale (chituri siliconice, folie de etanșare la exterior, mortare hidrofobe ș.a.) precum și acoperirea rosturilor cu baghete din lemn sau din PVC;

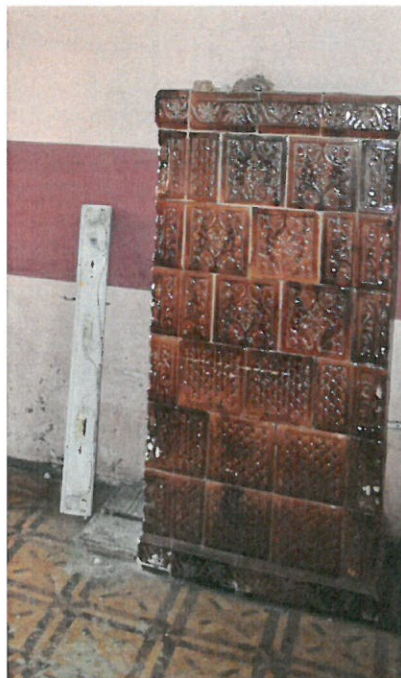
Figura 5

Încălzirea Stației CF BUCUREȘTI PROGRESU se realizează cu sobe. Cu mulți ani în urma a existat o centrală termică și încă mai pot fi observate vechile conducte de alimentare a corpurilor de încălzire. (Figura 5,6)

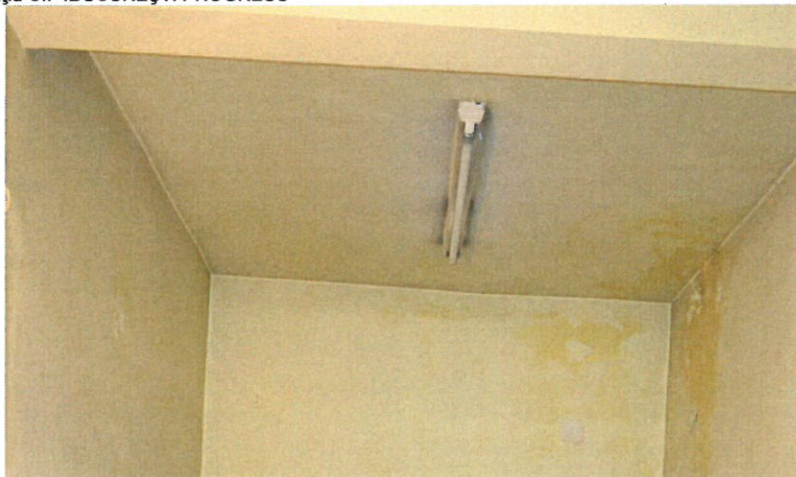
Figura 7

Releveul efectuat asupra instalației de iluminat a clădirii a condus la înregistrarea tipurilor corpurilor de iluminat. Corpurile de iluminat folosesc surse fluorescente și incandescente (Figura 7). Instalația de iluminat interioară are o putere instalată de aproximativ 5 kW.

- înlocuirea corpurilor de iluminat cu unele moderne;
- utilizarea surselor de iluminat artificial de tip LED;
- necesitatea refacerii instalației electrice unde acesta este deteriorată;
- utilizarea senzorilor de prezență pentru spațiile de circulație;
