Studiu de Fezabilitate
pentru „Modernizarea liniei CF
București Nord – Jilava – Giurgiu Nord – Giurgiu Nord Frontieră”

AUDIT ENERGETIC CLĂDIRE HALTĂ de mișcare
FRĂȚEȘTI

CONTRACT SERVICII: 207/20.09.2017

REVIZIA: 0/aprilie 2018

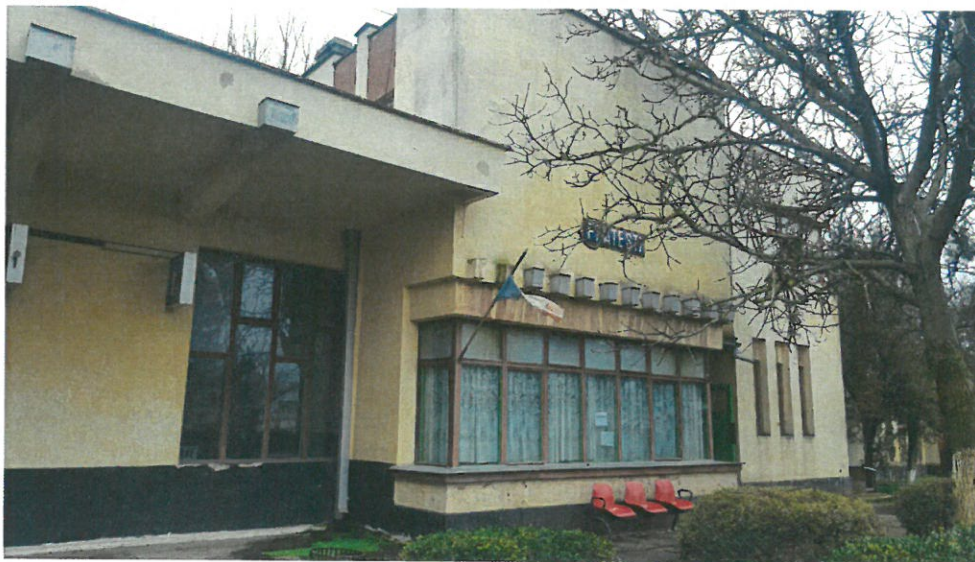
Figura 1

Clădirea expertizată este STAȚIA CFR FRATEȘTI, Județul Giurgiu (figura 1), imobil aflat în proprietatea Companiei Naționale de Căi Ferate CNCF "CFR" S.A. Clădirea este situată în apropierea drumului județean 114 . Din punct de vedere al tipologiei clădirilor civile, clădirea expertizată se caracterizează prin:

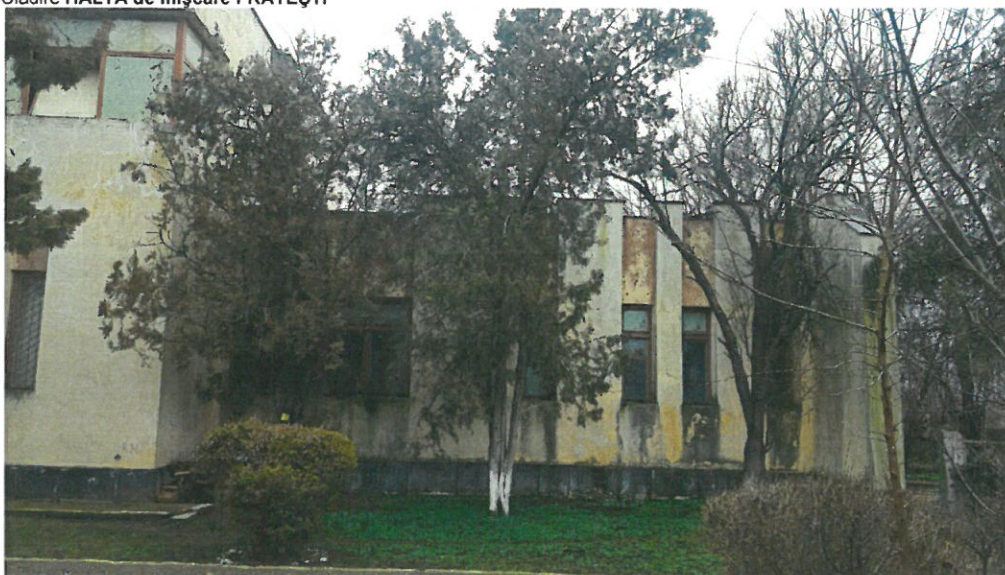
Figura 2

Pereții exteriori sunt realizați din cărămidă. Tencuiala exterioara se prezintă în stare avansată de degradare. (Figura 2). Pereții interiori sunt din cărămidă. Pereții sunt tencuiți la interior și exterior.

Finisajul exterior este realizat din tencuială pe bază de mortar de ciment și vopsit. Acesta în prezent se află într-o stare avansată de degradare, fiind căzută parțial.

- Izolarea termică a pereților exteriori și a aticului cu minim 10 cm de vată minerală bazaltică;
- izolarea termică a soclului cu minim 10 cm vată minerală bazaltică;
- izolarea termică a terasei cu vată minerală bazaltică de 20 cm grosime;
- înlocuirea tâmplăriei din existente, cu tâmplărie din Aluminiu cu geam termoizolant;
- protejarea și curățarea periodică a fațadelor clădirii pentru evitarea deteriorării caracteristicilor termotehnice ale materialelor de construcții.

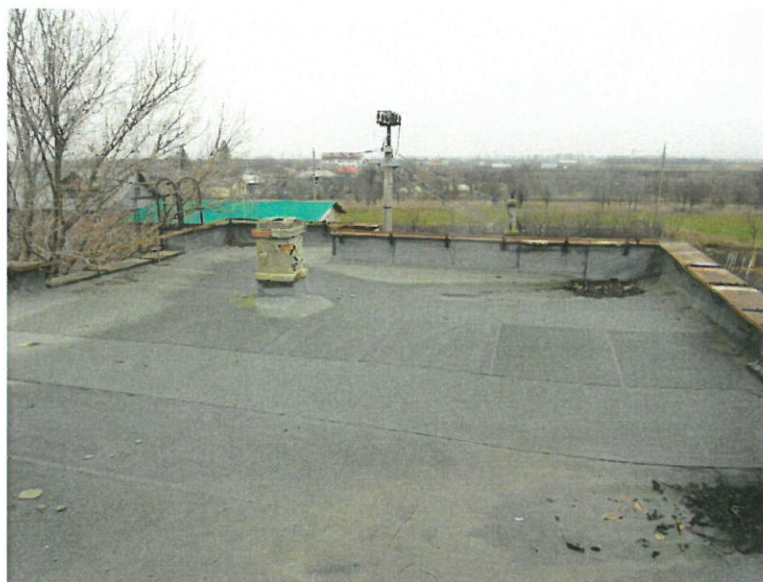
Figura 3

Acoperișul este de tip terasă și a mai fost reparat în decursul anilor (Figura 3).

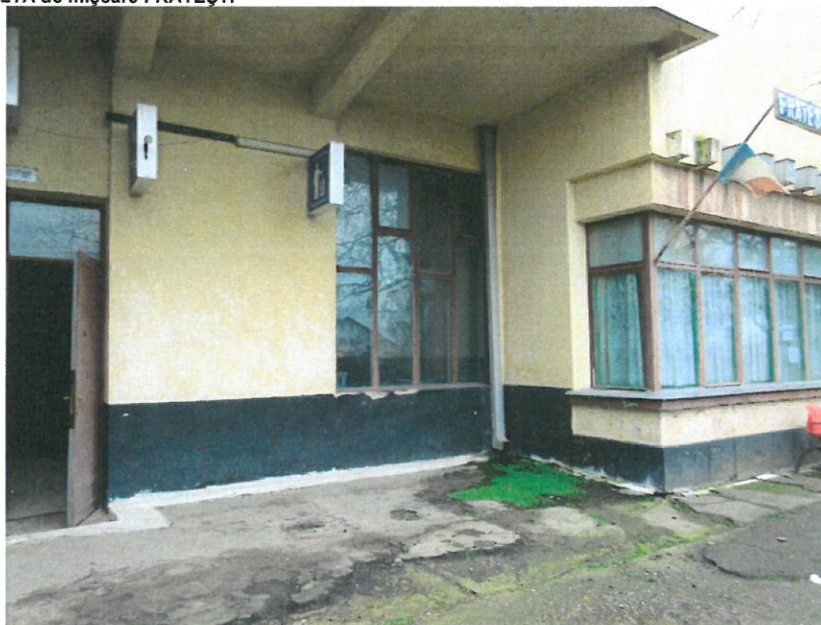
Figura 4

Tâmplăria ferestrelor exterioare este din metal fără garnituri de etanșare, în stare avansată de uzură (Figura 4).

- etanșarea la infiltrații de aer rece a rosturilor de pe conturul tâmplăriei, dintre toc și glafurile golului din perete cu o folie de etanșare la exterior (lățimea de 29 cm); completarea spațiilor rămase după montarea ferestrelor noi cu spumă poliuretanică și închiderea, a rosturilor cu tencuială;

- etanșarea hidrofugă a rosturilor de pe conturul exterior al tocului cu materiale speciale (chituri siliconice, folie de etanșare la exterior, mortare hidrofobe ș.a.) precum și acoperirea rosturilor cu baghete din lemn sau din PVC;

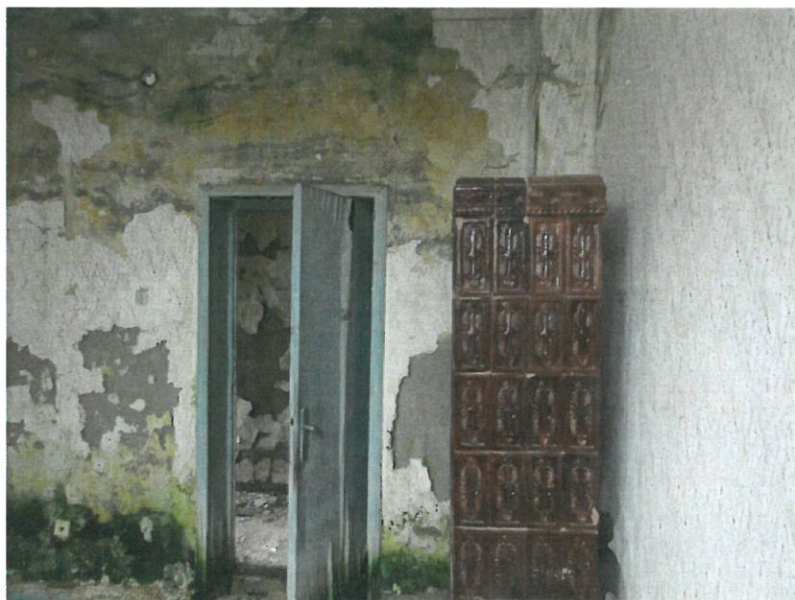
Figura 5

Încălzirea Stației CFR FRĂȚEȘTI se realizează cu sobe. (Figura 5,6)

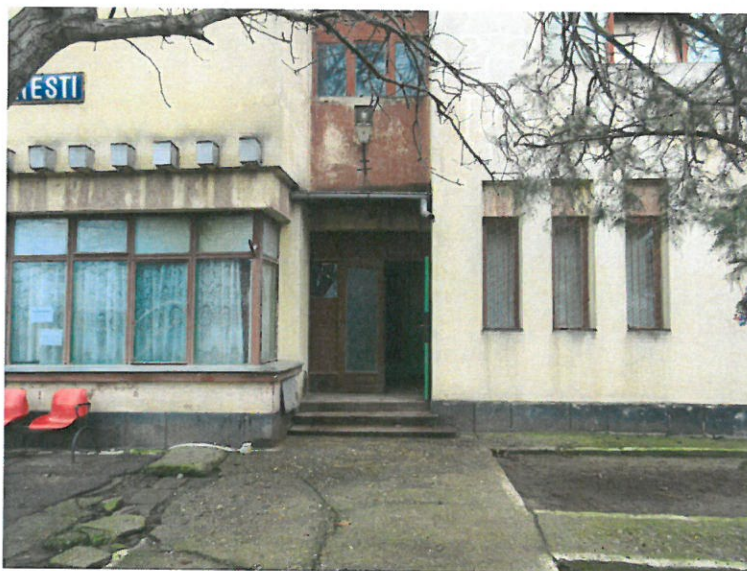
Figura 8

În urma inspecției pe teren s-au constatat următoarele deficiențe majore cu influență negativă privind siguranța exploatarii și performanțele energetice ale clădirii:

- izolația termică** a elementelor exterioare de construcție nu este în conformitate cu reglementările în vigoare, valorile rezistențelor termice situându-se sub valorile minime obligatorii menționate în C107/1-2011;
- tâmplăria existentă preponderent din lemn sau metal este într-o stare avansată de degradare, fără garnituri, deteriorate și unele geamuri sparte;
- clădirea nu dispune de un sistem interior de încălzire centrală;
- încălzirea se realizează cu sobe;
- sursele de iluminat sunt uzate și au un consum mare de energie;
- clădirea nu are un sistem de ventilare mecanică.
