**Studiu de Fezabilitate pentru  
Modernizarea liniei CF  
București Nord – Jilava – Giurgiu Nord – Giurgiu Nord Frontieră**

**Audit Energetic Clădire Călători Giurgiu Nord**

CONTRACT SERVICII: 207/20.09.2017

Cod: Ae 207-24-CC01-R0

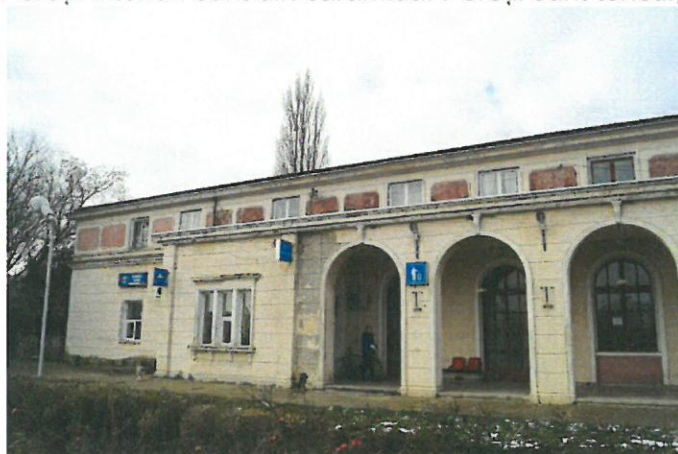
Figura 2

Pereții exteriori sunt realizați din cărămidă. Tencuiala exterioara se prezintă în stare avansată de degradare. (Figura 2). Pereții interiori sunt din cărămidă. Pereții sunt tencuiți la interior și exterior.

Finisajul exterior este realizat din tencuială pe bază de mortar de ciment. Acesta în prezent se află într-o stare avansată de degradare, fiind căzută parțial.

- izolarea termică a pereților exteriori și a aticului cu minim 10 cm de vată minerală bazaltică;
- izolarea termică a soclului cu minim 10 cm vată minerală bazaltică;
- izolarea termică a planșeului sub pod cu vată minerală bazaltică de 20 cm grosime;
- izolarea termică a planșeului peste subsol cu minim 10 cm vată minerală;
- înlocuirea tâmplăriei din existente, cu tâmplărie din Aluminiu cu geam termoizolant;
- protejarea și curățarea periodică a fațadelor clădirii pentru evitarea deteriorării caracteristicilor termotehnice ale materialelor de construcții.

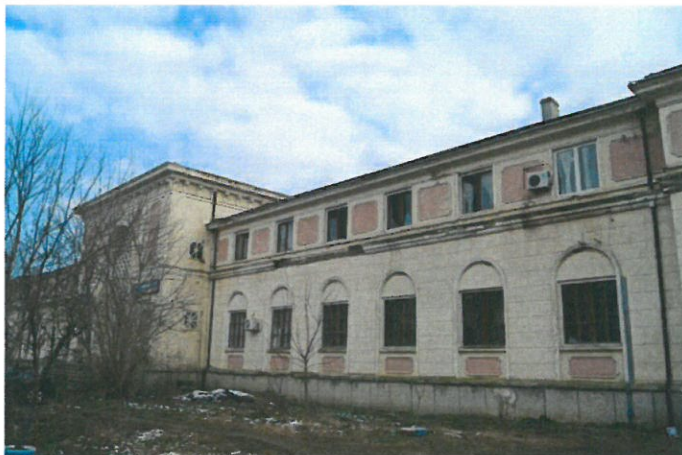
Figura 3

Acoperișul este de tip șarpantă, refăcută în anul 2015 (Figura 3).

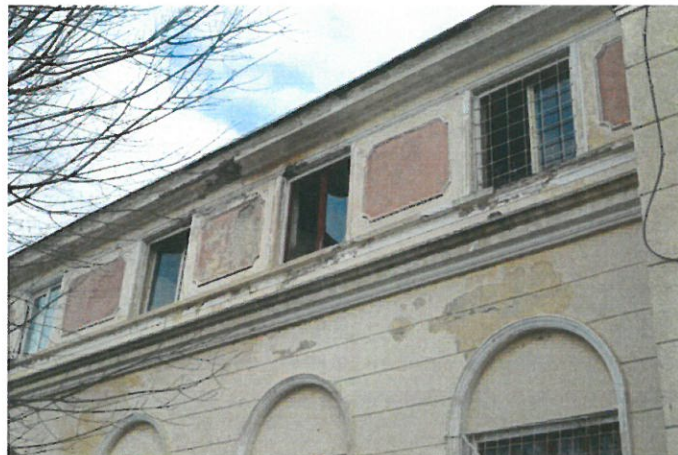
Figura 4

Tâmplăria ferestrelor exterioare este din lemn fără garnituri de etanșare, în stare avansată de uzură, cu geamuri lipsă sau sparte (Figura 4).

- etanșarea la infiltrații de aer rece a rosturilor de pe conturul tâmplăriei, dintre toc și glafurile golului din perete cu o folie de etanșare la exterior (lățimea de 29 cm); completarea spațiilor rămase după montarea ferestrelor noi cu spumă poliuretanică și închiderea, a rosturilor cu tencuială;

- etanșarea hidrofugă a rosturilor de pe conturul exterior al tocului cu materiale speciale (chituri siliconice, folie de etanșare la exterior, mortare hidrofobe ș.a.) precum și acoperirea rosturilor cu baghete din lemn sau din PVC;

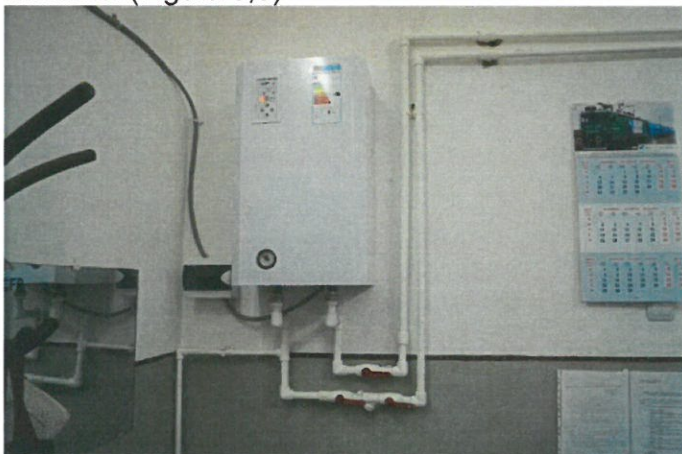
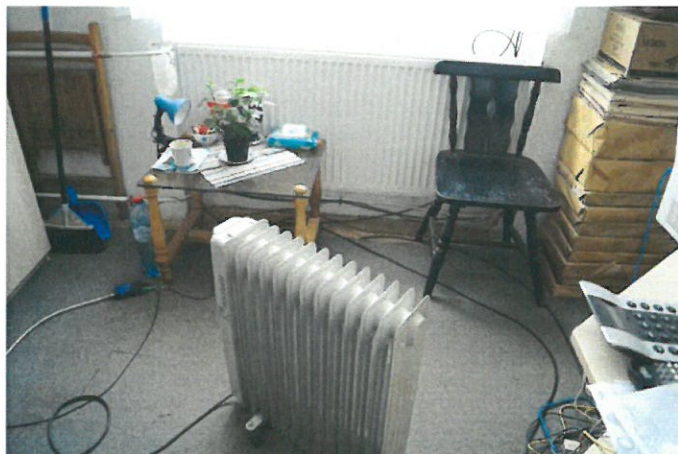
Încălzirea Stației CFR GIURGIU NORD se realizează cu radiatoare electrice și trei centrale termice electrice. (Figura 5,6)

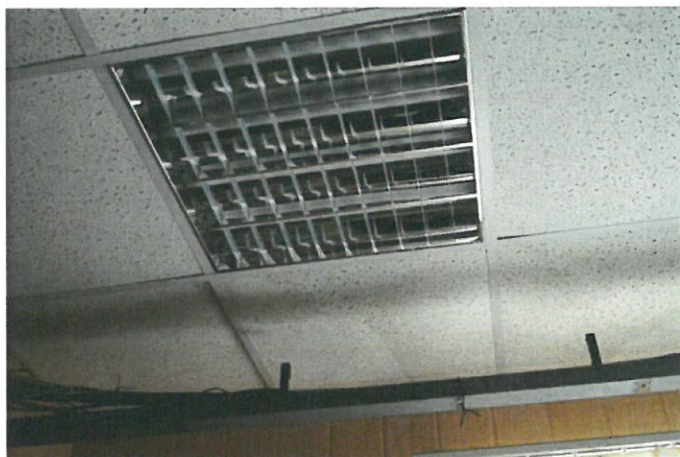
Figura 7

Releveul efectuat asupra instalației de iluminat a clădirii a condus la înregistrarea tipurilor corpurilor de iluminat. Corpurile de iluminat folosesc surse fluorescente și incandescente (Figura 7). Instalația de iluminat interioară are o putere instalată de aproximativ 20 kW.

- înlocuirea corpurilor de iluminat cu unele moderne;
- utilizarea surselor de iluminat artificial de tip LED;
- necesitatea refacerii instalației electrice unde acesta este deteriorată;
- utilizarea senzorilor de prezență pentru spațiile de circulație;
- montarea unui sistem cu panouri fotovoltaice în vederea utilizării surselor regenerabile.
