**Studiu de Fezabilitate
pentru „Modernizarea liniei CF
București Nord – Jilava – Giurgiu Nord – Giurgiu Nord Frontieră”**

**Lot 2 - Modernizarea infrastructurii de cale ferată dintre stațiile CF
București Nord - Giurgiu Nord – Giurgiu Nord Frontieră**

**AUDIT ENERGETIC
STAȚIA C.F. JILAVA CLĂDIRE CĂLĂTORI**

REVIZIA: 0 / aprilie 2018

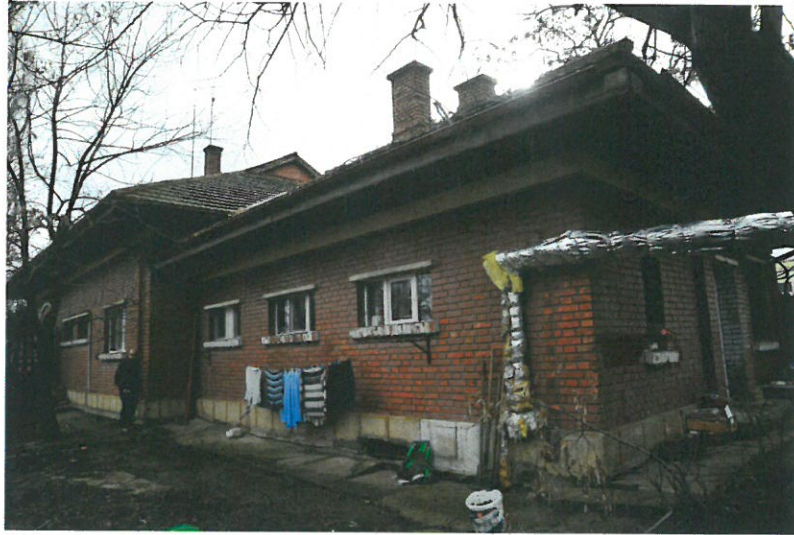
Figura 2

Pereții exteriori sunt realizați din cărămidă și placați cu cărămidă aparentă ce prezintă o stare avansată de degradare. (Figura 2). Pereții interiori sunt din cărămidă și sunt tencuiți.

- Izolarea termică a pereților exteriori și a aticului cu minim 10 cm de vată minerală bazaltică;
- izolarea termică a soclului cu minim 10 cm vată minerală bazaltică;
- izolarea termică a planșeului sub pod cu vată minerală bazaltică de 20 cm grosime;
- izolarea termică a planșeului peste subsol cu minim 10 cm vată minerală;
- înlocuirea tâmplăriei din existente, cu tâmplărie din Aluminiu cu geam termoizolant;
- protejarea și curățarea periodică a fațadelor clădirii pentru evitarea deteriorării caracteristicilor termotehnice ale materialelor de construcții.

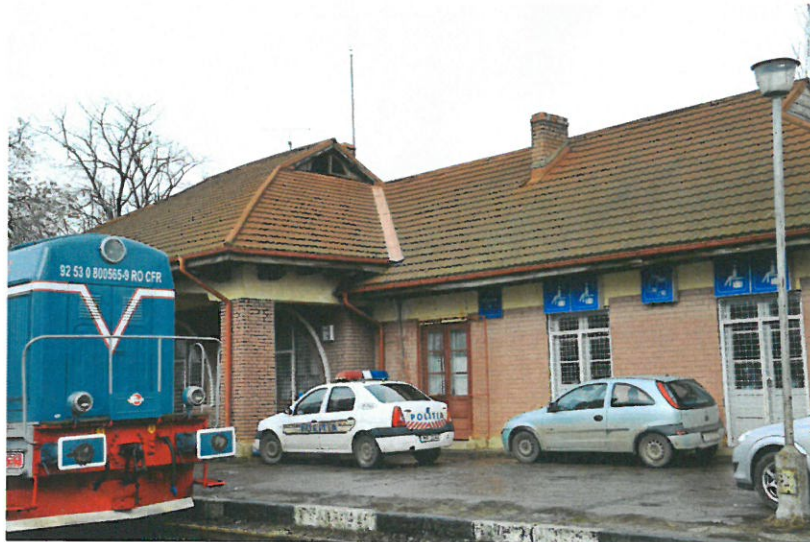
Figura 3

Acoperișul este de tip șarpantă și a mai fost reparat în decursul anilor (Figura 3).

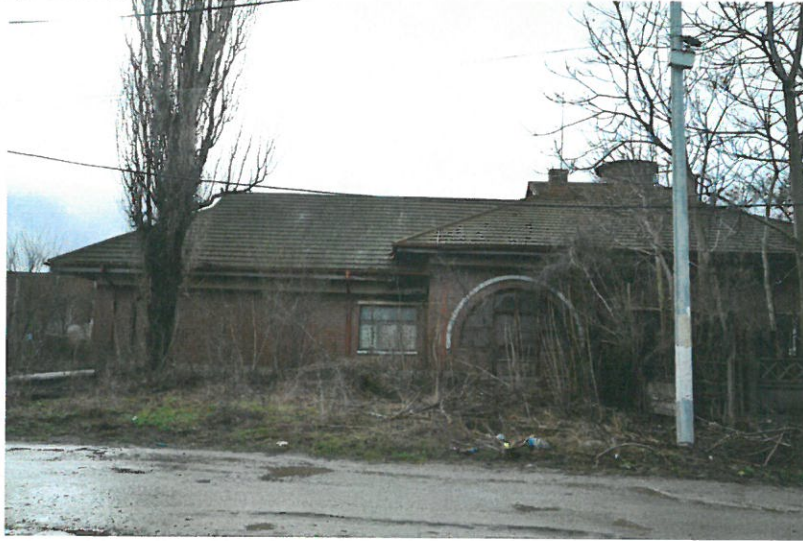
Figura 4

Tâmplăria ferestrelor exterioare este parțial din PVC și din lemn fără garnituri de etanșare, în stare avansată de uzură (Figura 4).

- etanșarea la infiltrații de aer rece a rosturilor de pe conturul tâmplăriei, dintre toc și glafurile golului din perete cu o folie de etanșare la exterior (lățimea de 29 cm); completarea spațiilor rămase după montarea ferestrelor noi cu spumă poliuretanică și închiderea, a rosturilor cu tencuială;

- etanșarea hidrofugă a rosturilor de pe conturul exterior al tocului cu materiale speciale (chituri siliconice, folie de etanșare la exterior, mortare hidrofobe ș.a.) precum și acoperirea rosturilor cu baghete din lemn sau din PVC;

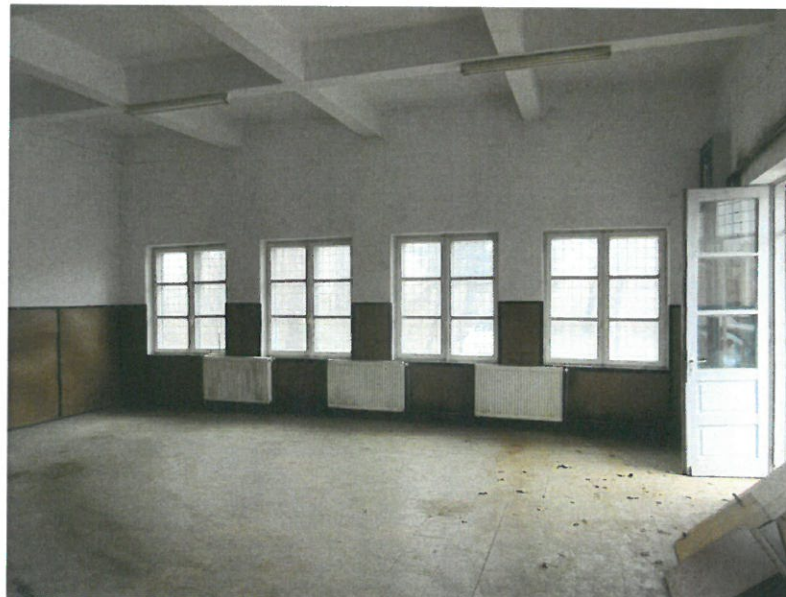
Figura 5

Încălzirea Stației CF JILAVA CLĂDIRE CĂLĂTORI se realizează cu centrală termică proprie și calorifere din oțel sau fontă. (Figura 5,6)

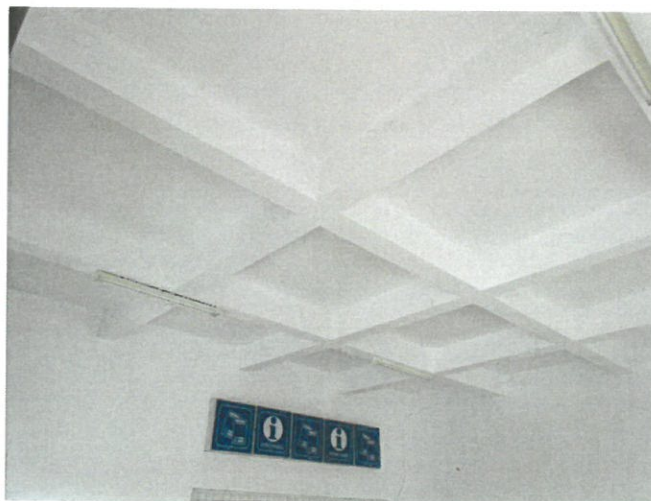
Figura 7

Relevul efectuat asupra instalației de iluminat a clădirii a condus la înregistrarea tipurilor corpurilor de iluminat. Corpurile de iluminat folosesc surse fluorescente și incandescente (Figura 7). Instalația de iluminat interioară are o putere instalată de aproximativ 3,5 kW.

- înlocuirea corpurilor de iluminat cu unele moderne;
- utilizarea surselor de iluminat artificial de tip LED;
- necesitatea refacerii instalației electrice unde acesta este deteriorată;
- utilizarea senzorilor de prezență pentru spațiile de circulație;
- montarea unui sistem cu panouri fotovoltaice în vederea utilizării surselor regenerabile.

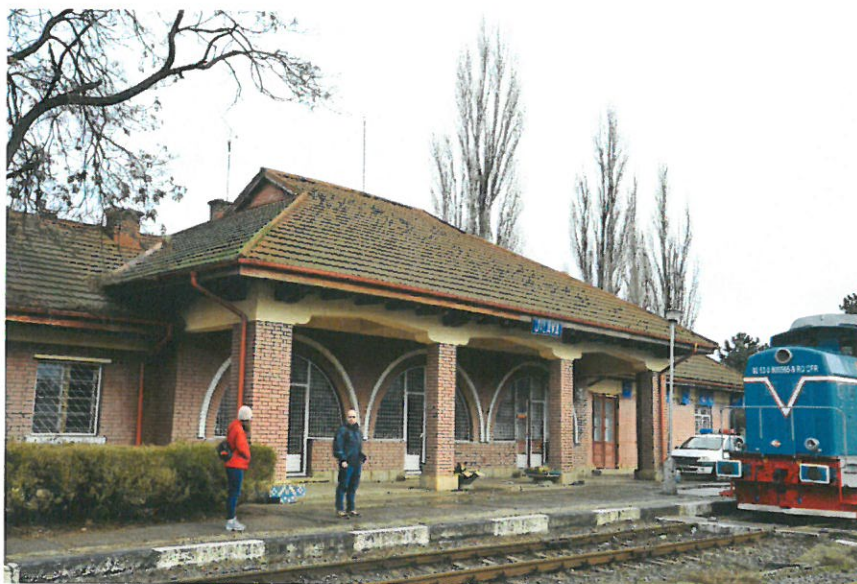
Figura 8

În urma inspecției pe teren s-au constatat următoarele deficiențe majore cu influență negativă privind siguranța exploatarei și performanțele energetice ale clădirii:

- izolația termică** a elementelor exterioare de construcție nu este în conformitate cu reglementările în vigoare, valorile rezistențelor termice situându-se sub valorile minime obligatorii menționate în C107/1-2011;
- tâmplăria existentă din lemn și PVC este într-o stare avansată de degradare, fără garnituri, deteriorate și unele geamuri sparte;
- clădirea dispune de un sistem interior de încălzire centrală, dar este vechi și neperformant;
- încălzirea se realizează cu calorifere parțial într-o stare precară;
- sursele de iluminat sunt uzate și au un consum mare de energie;
- clădirea nu are un sistem de ventilație mecanică.
