**Studiu de Fezabilitate
pentru „Modernizarea liniei CF
București Nord – Jilava – Giurgiu Nord – Giurgiu Nord Frontieră”**

Lot 2 - Modernizarea infrastructurii de cale ferată dintre stațiile CF București Nord - Giurgiu Nord – Giurgiu Nord Frontieră

**AUDIT ENERGETIC
CLĂDIRE STAȚIA C.F. JILAVA CED**

REVIZIA: 0 / aprilie 2018

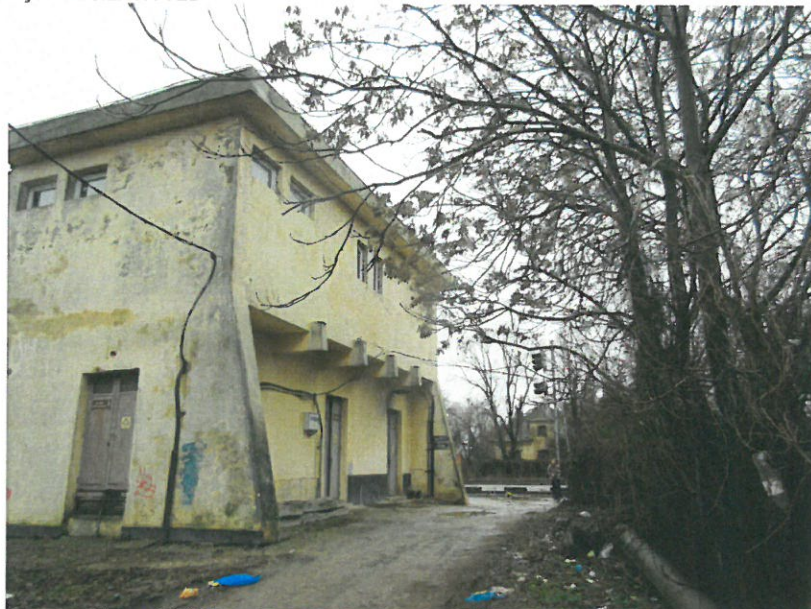
Figura 2

Pereții exteriori sunt realizați din cărămidă. Tencuiala exterioara se prezintă în stare avansată de degradare. (Figura 2). Pereții interiori sunt din cărămidă. Pereții sunt tencuiți la interior și exterior.

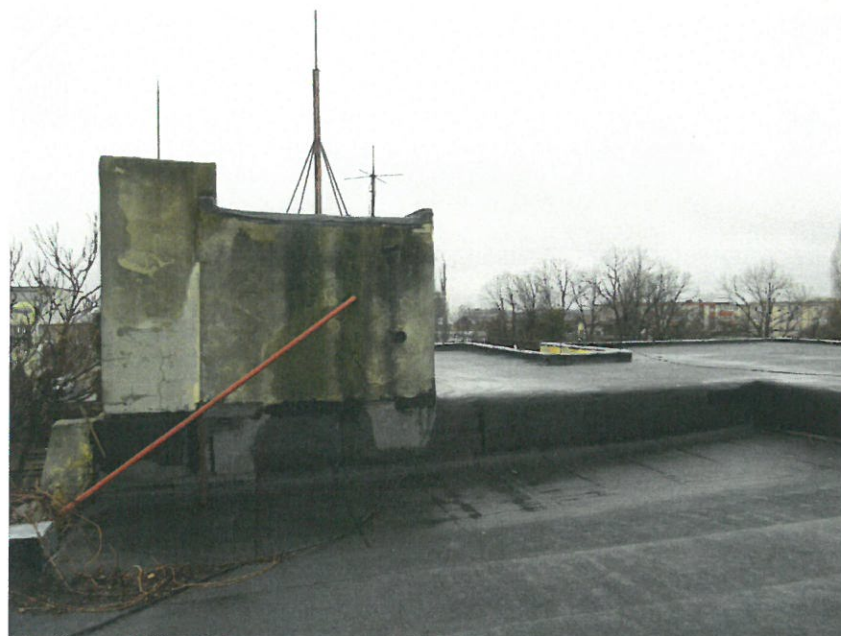
Figura 3

Acoperișul este de tip terasă și a mai fost reparat în decursul anilor (Figura 3).

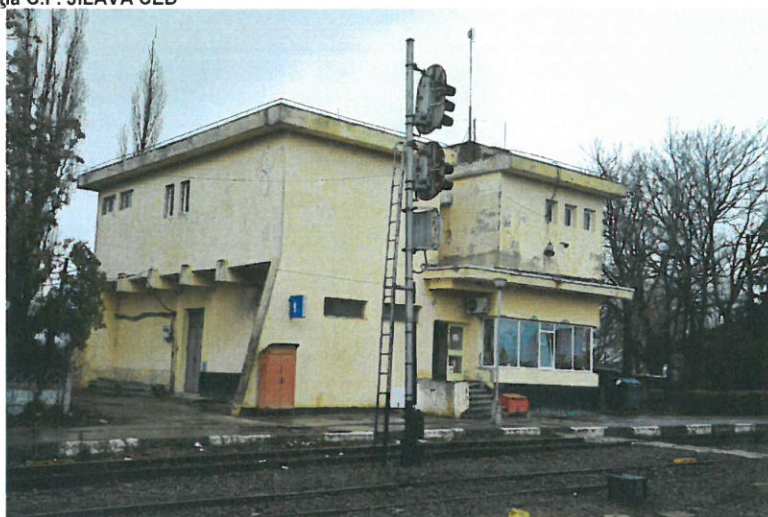
Figura 4

Tâmplăria ferestrelor exterioare este parțial din PVC, metal sau lemn fără garnituri de etanșare, în stare relativ bună. (Figura 4)..

Finisajul exterior este realizat din tencuială pe bază de mortar de ciment și vopsit. Acesta în prezent se află într-o stare avansată de degradare, fiind căzută parțial.

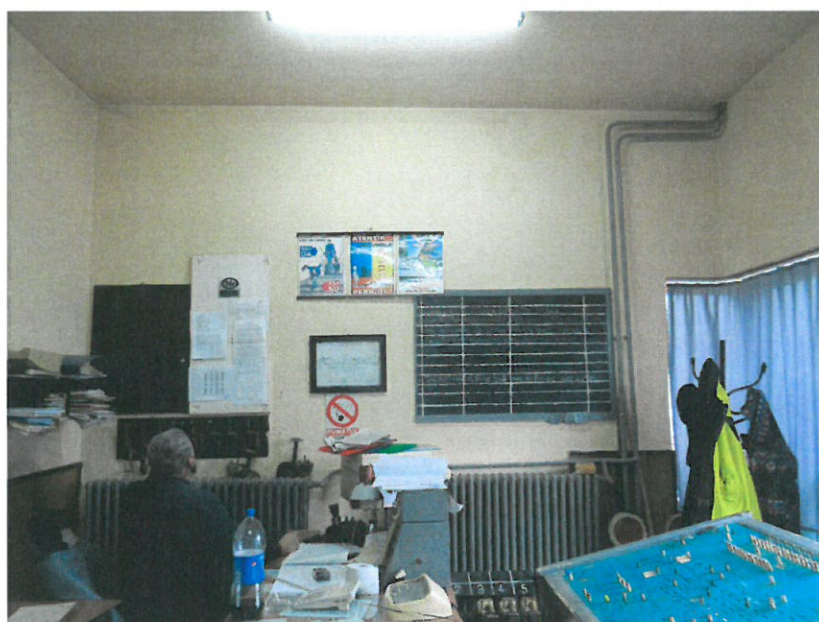
Figura 5

Încălzirea Stației STAȚIA CF JILAVA CED se realizează cu radiatoare din fontă, dar momentan acestea nu sunt funcționale. Clădirea este dotată cu centrală termică dar o parte din echipamente nu mai există iar celelalte nu mai pot fi folosite. (Figura 5,6)
