**Studiu de Fezabilitate**  
**pentru „Modernizarea liniei CF**  
**București Nord – Jilava – Giurgiu Nord – Giurgiu Nord Frontieră”**

**Lot 2 - Modernizarea infrastructurii de cale ferată dintre stațiile CF**  
**București Nord - Giurgiu Nord – Giurgiu Nord Frontieră**

### AUDIT ENERGETIC CLĂDIRE CĂLĂTORI STAȚIA C.F. MIHAI BRAVU

REVIZIA: 0 / aprilie 2018

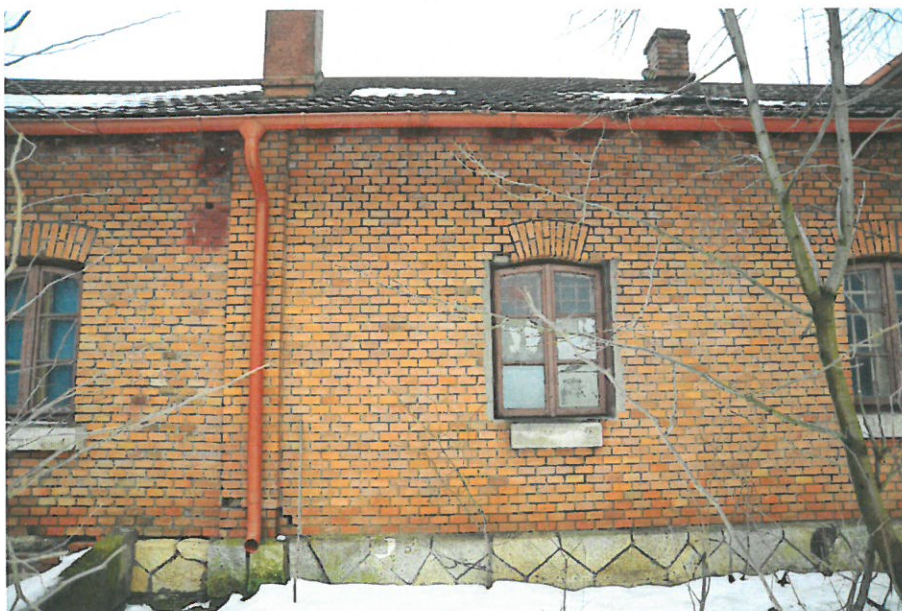
Figura 2

Pereții exteriori sunt realizați din zidărie de cărămidă și se prezintă în stare avansată de degradare. (Figura 2). Pereții interiori sunt din cărămidă. Pereții sunt tencuiți la interior.

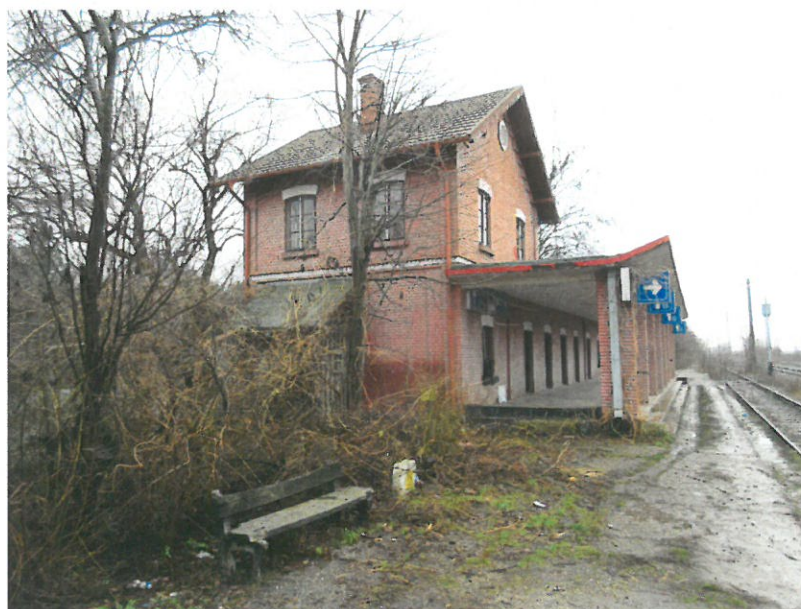
Figura 3

Acoperișul este de tip șarpanta, iar învelitoarea din țiglă ceramică este parțial degradată, șarpanta din lemn este parțial degradată, cu toate că aceasta a fost parțial reparată, odată cu schimbarea învelitorii, jgheburile și burlanele sunt parțial degradate și parțial lipsă (Figura 3).

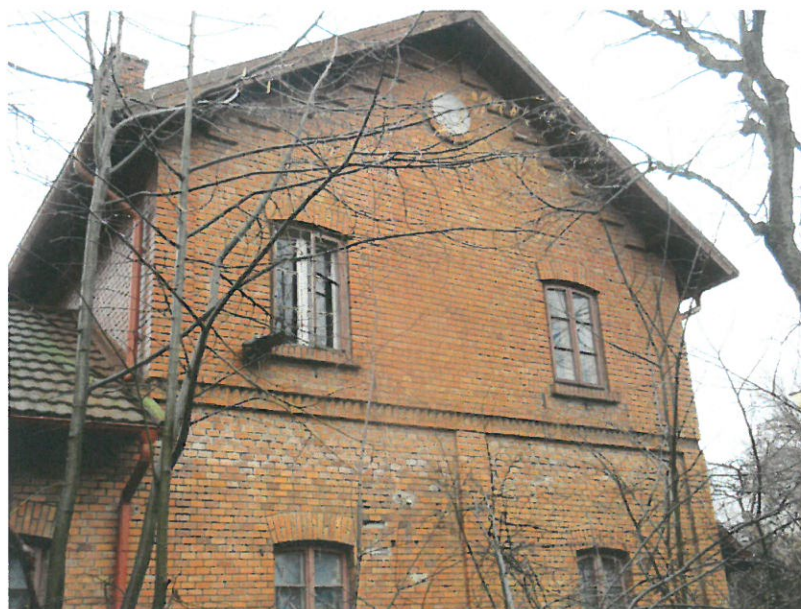
Figura 4

Tâmplăria ferestrelor exterioare este din lemn fără garnituri de etanșare, în stare avansată de uzură (Figura 4).

- etanșarea la infiltrații de aer rece a rosturilor de pe conturul tâmplăriei, dintre toc și glafurile golului din perete cu o folie de etanșare la exterior (lățimea de 29 cm); completarea spațiilor rămase după montarea ferestrelor noi cu spumă poliuretanică și închiderea, a rosturilor cu tencuială;

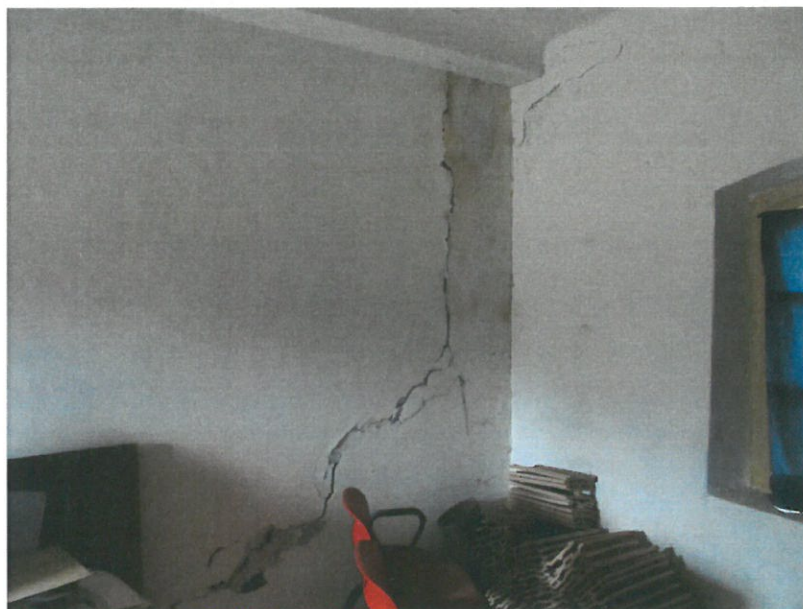
Figura 5

Finisajul exterior este realizat din zidărie netencuită. Finisajul interior este cu tencuială de var.

Acesta în prezent se află într-o stare avansată de degradare, fiind căzută parțial. (Figura 5)

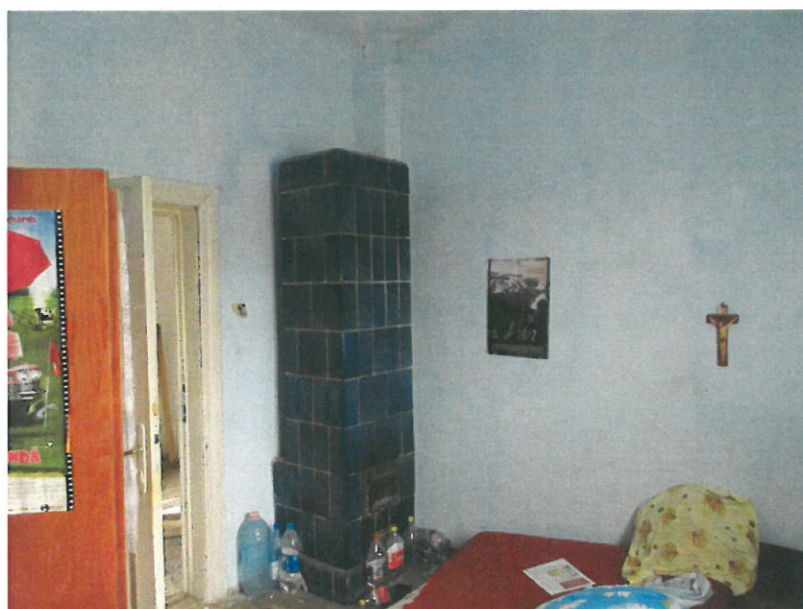
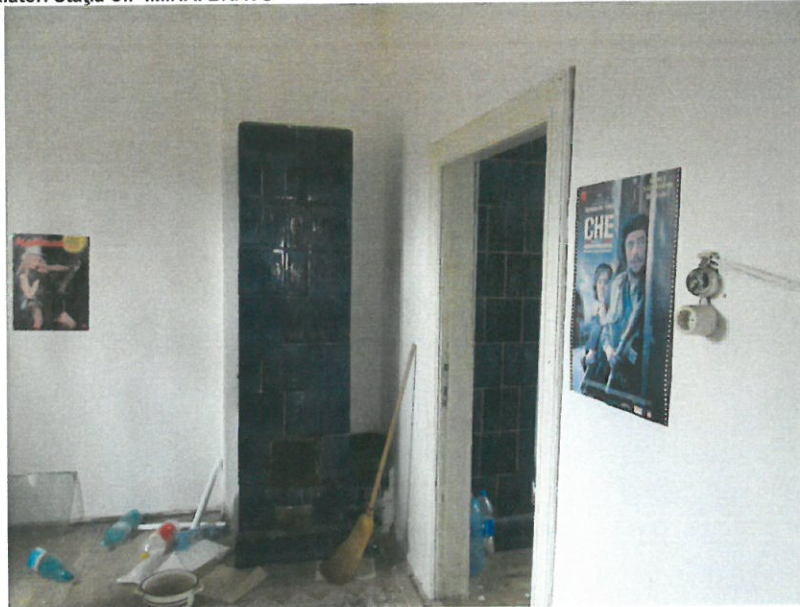
Încălzirea Clădirii Călători Mihai Bravu se realizează cu sobe și electric. (Figura 6,7)

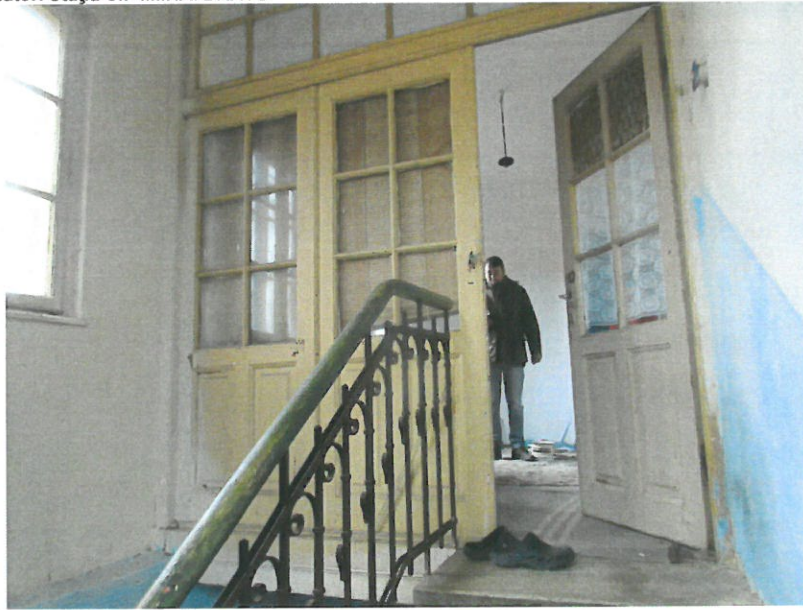
Figura 8

Releveul efectuat asupra instalației de iluminat a clădirii a condus la înregistrarea tipurilor corpurilor de iluminat. Corpurile de iluminat folosesc surse fluorescente și incandescente (Figura 8). Instalația de iluminat interioară are o putere instalată de aproximativ 2,3 kW.

- înlocuirea corpurilor de iluminat cu unele moderne;
- utilizarea surselor de iluminat artificial de tip LED;
- necesitatea refacerii instalației electrice unde acesta este deteriorată;
- utilizarea senzorilor de prezență pentru spațiile de circulație;
- montarea unui sistem cu panouri fotovoltaice în vederea utilizării surselor regenerabile.
