**Studiu de Fezabilitate
pentru „Modernizarea liniei CF
București Nord – Jilava – Giurgiu Nord – Giurgiu Nord Frontieră”**

Lot 2 - Modernizarea infrastructurii de cale ferată dintre stațiile CF București Nord - Giurgiu Nord – Giurgiu Nord Frontieră

**AUDIT ENERGETIC
CLĂDIRE CED STAȚIA C.F. MIHAI BRAVU**

Clădirea expertizată este STAȚIA CF MIHAI BRAVU CED, Județul Giurgiu (figura 1), imobil aflat în proprietatea Companiei Naționale de Căi Ferate CNCF "CFR" S.A. Clădirea este situată în apropierea drumului județean 413 . Din punct de vedere al tipologiei clădirilor civile, clădirea expertizată se caracterizează prin:

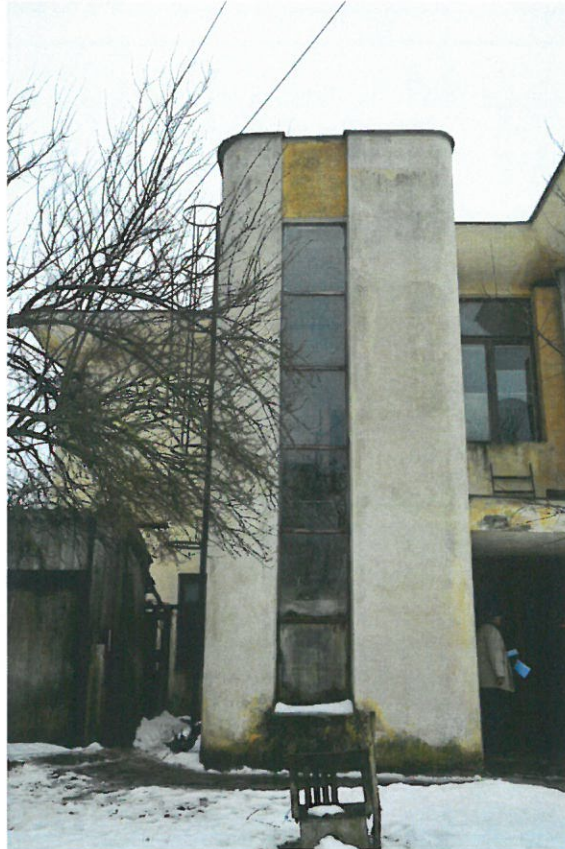
Figura 2

Pereții exteriori sunt realizați din cărămidă. Tencuiala exterioră se prezintă în stare avansată de degradare. (Figura 2). Pereții interiori sunt din cărămidă. Pereții sunt tencuiți la interior și exterior.

Finisajul exterior este realizat din tencuială pe bază de mortar de ciment și vopsit. Acesta în prezent se află într-o stare avansată de degradare, fiind căzută parțial.

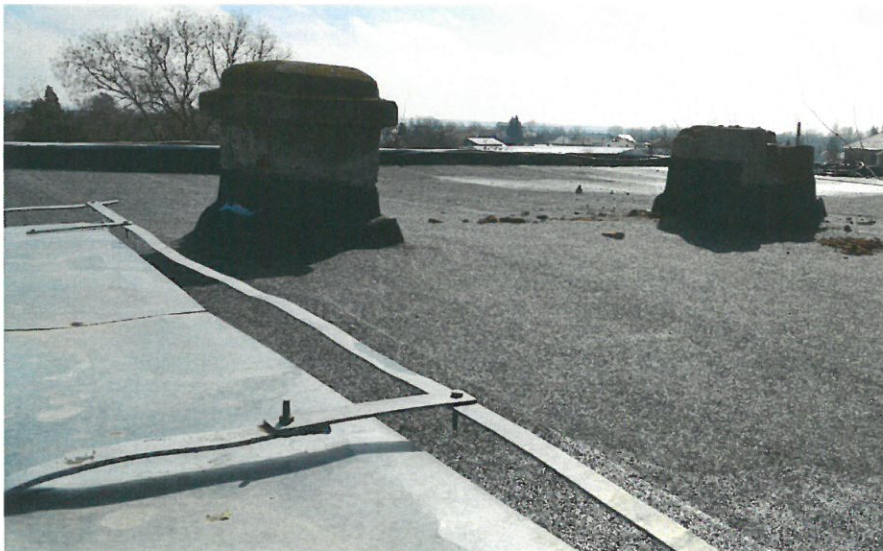
Figura 3

Acoperișul este de tip terasă și a mai fost reparat în decursul anilor (Figura 3).

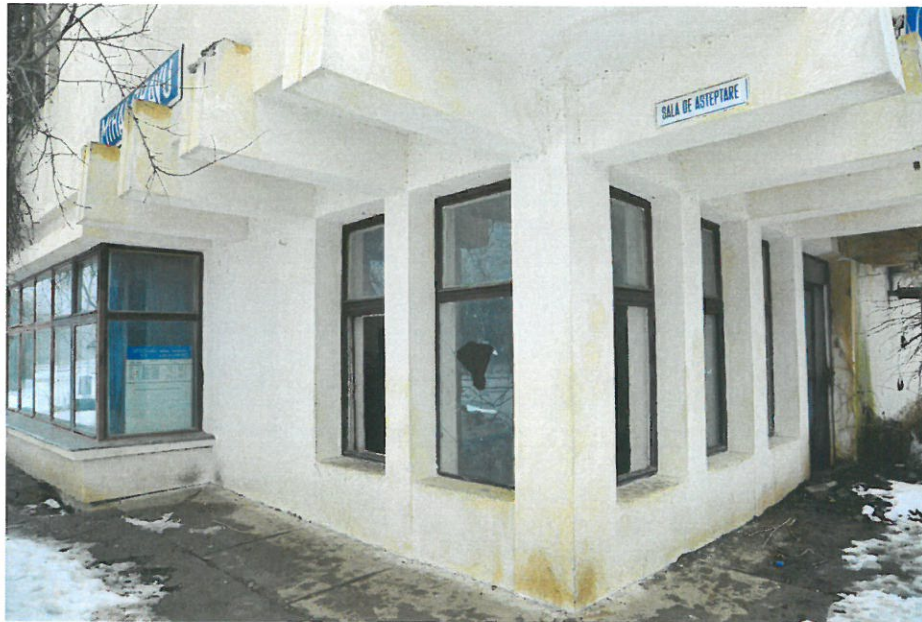
Figura 4

Tâmplăria ferestrelor exterioare este din metal fără garnituri de etanșare, în stare avansată de uzură (Figura 4).

- etanșarea la infiltrații de aer rece a rosturilor de pe conturul tâmplăriei, dintre toc și glafurile golului din perete cu o folie de etanșare la exterior (lățimea de 29 cm); completarea spațiilor rămase după montarea ferestrelor noi cu spumă poliuretanică și închiderea, a rosturilor cu tencuială;

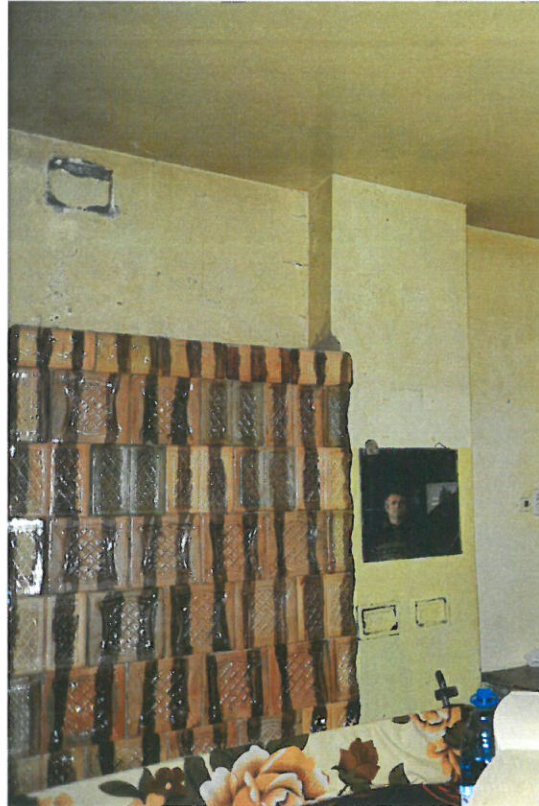
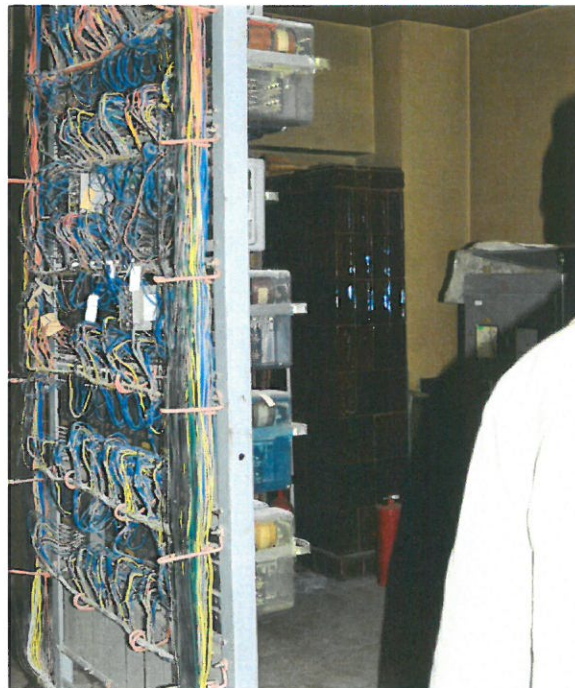
Încălzirea Stației CF MIHAI BRAVU se realizează cu sobe. (Figura 5,6)

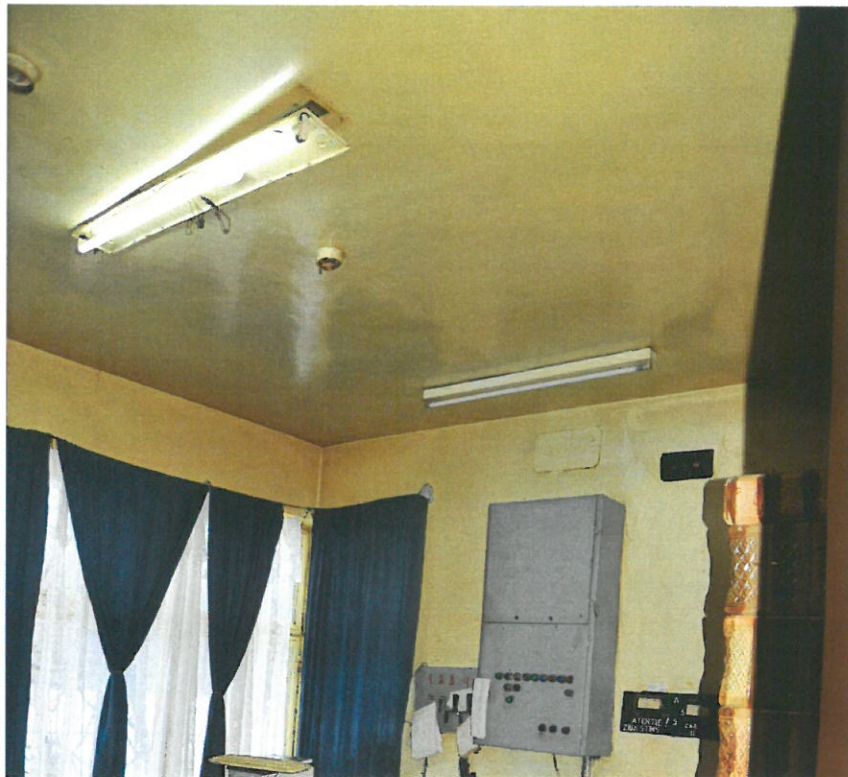
Figura 7

Releveul efectuat asupra instalației de iluminat a clădirii a condus la înregistrarea tipurilor corpurilor de iluminat. Corpurile de iluminat folosesc surse fluorescente și incandescente (Figura 7). Instalația de iluminat interioară are o putere instalată de aproximativ 2,5 kW.

- înlocuirea corpurilor de iluminat cu unele moderne;
- utilizarea surselor de iluminat artificial de tip LED;
- necesitatea refacerii instalației electrice unde acesta este deteriorată;
- utilizarea senzorilor de prezență pentru spațiile de circulație;
- montarea unui sistem cu panouri fotovoltaice în vederea utilizării surselor regenerabile.
