**Studiu de Fezabilitate  
pentru „Modernizarea liniei CF  
București Nord – Jilava – Giurgiu Nord – Giurgiu Nord Frontieră”**

**Lot 2 - Modernizarea infrastructurii de cale ferată dintre stațiile CF București Nord - Giurgiu Nord – Giurgiu Nord Frontieră**

**AUDIT ENERGETIC**

**Clădire Călători STAȚIA C.F. VIDRA**

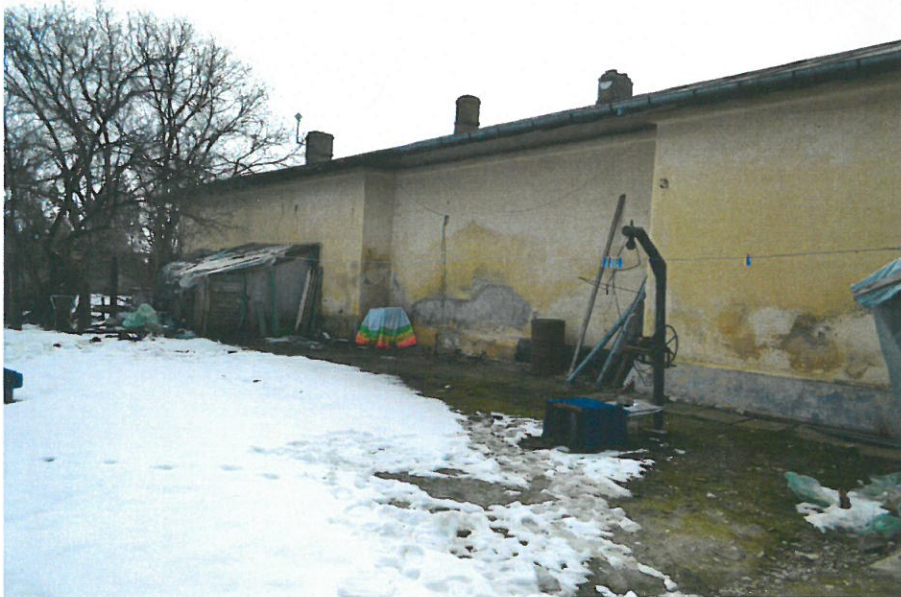
Figura 2

Pereții exteriori sunt realizați din zidărie de cărămidă. Tencuiala exterioară se prezintă în stare avansată de degradare. (Figura 2). Pereții interiori sunt din cărămidă. Pereții sunt tencuiți la interior și exterior.

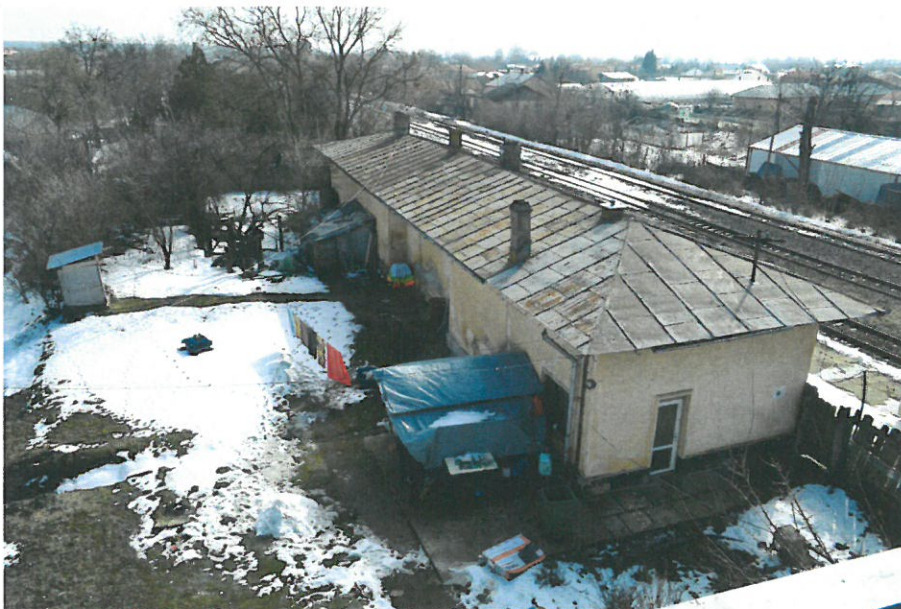
Figura 3

Acoperișul este de tip șarpanta, iar învelișoarea din tablă zincată este parțial degradată, șarpanta din lemn este parțial degradată. (Figura 3).

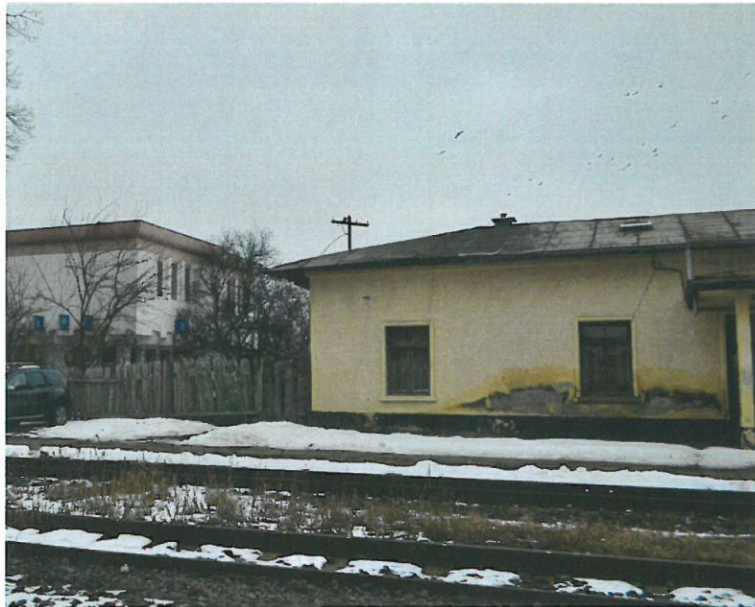
Figura 4

Tâmplăria ferestrelor exterioare este din lemn fără garnituri de etanșare, în stare avansată de uzură (Figura 4).

- etanșarea la infiltrații de aer rece a rosturilor de pe conturul tâmplăriei, dintre toc și glafurile golului din perete cu o folie de etanșare la exterior (lățimea de 29 cm); completarea spațiilor rămase după montarea ferestrelor noi cu spumă poliuretanică și închiderea, a rosturilor cu tencuială;

- etanșarea hidrofugă a rosturilor de pe conturul exterior al tocului cu materiale speciale (chituri siliconice, folie de etanșare la exterior, mortare hidrofobe ș.a.) precum și acoperirea rosturilor cu baghete din lemn sau din PVC;

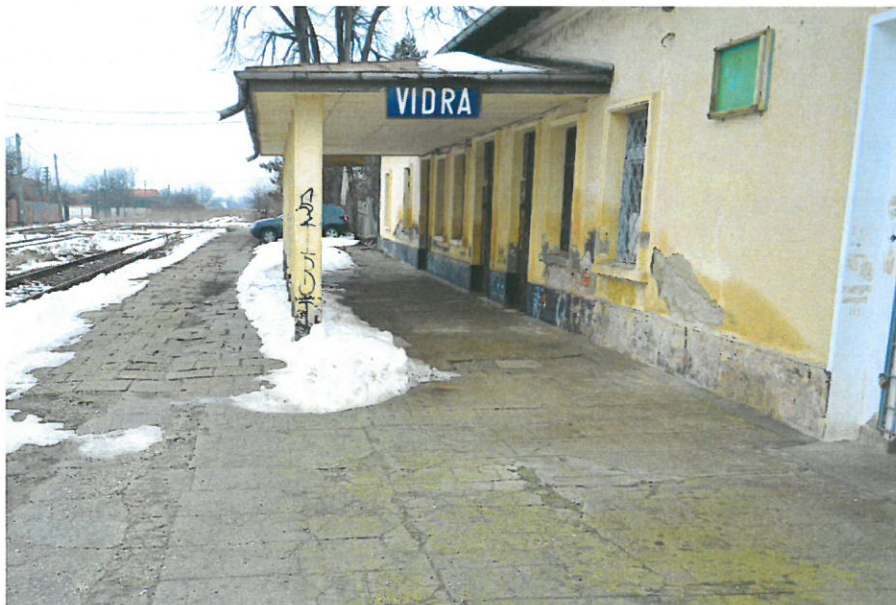
Figura 5

Finisajul exterior este realizat din tencuială pe bază de mortar de ciment și vopsit. Acesta în prezent se află într-o stare avansată de degradare, fiind căzută parțial. (Figura 5)

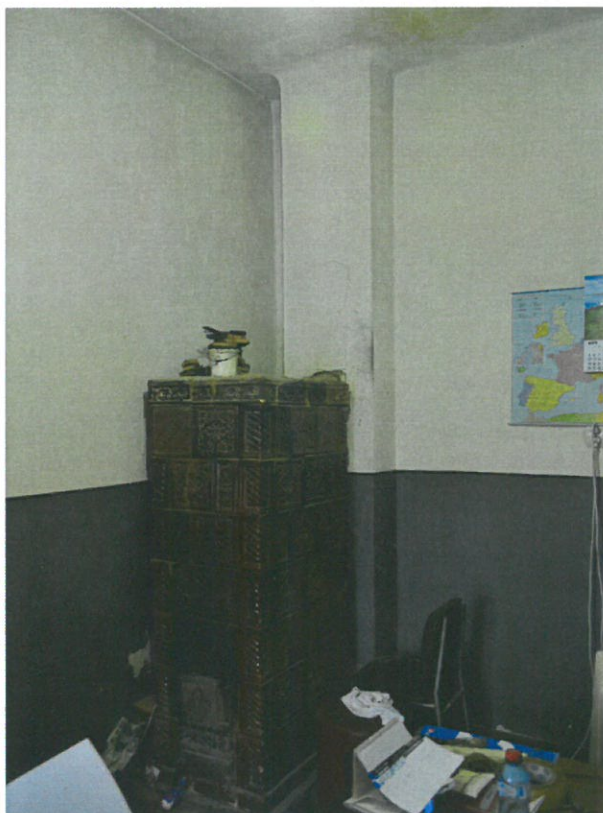
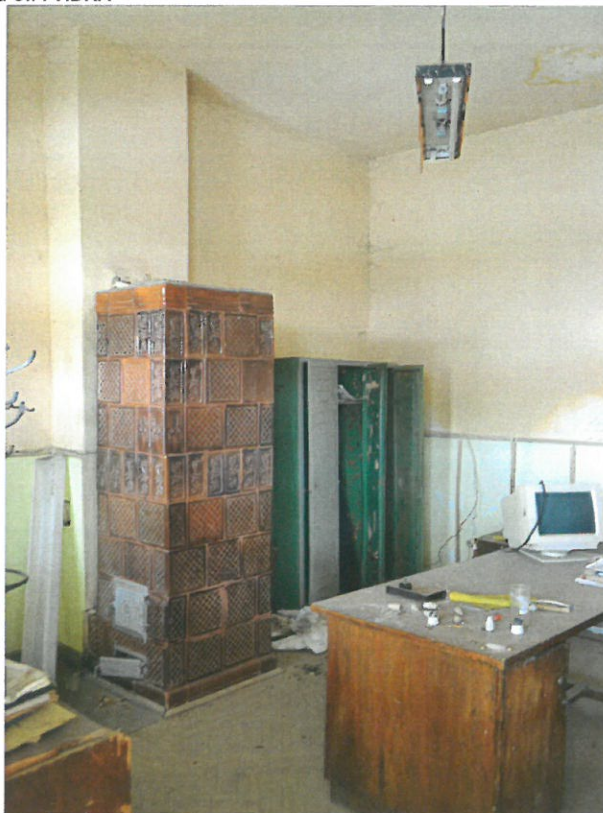
Încălzirea Stației CFR Vidra se realizează cu sobe. (Figura 6,7)
