**Studiu de Fezabilitate
pentru „Modernizarea liniei CF
București Nord – Jilava – Giurgiu Nord – Giurgiu Nord Frontieră”**

AUDIT ENERGETIC

HALTA de mișcare VIDRA CLĂDIRE CED

REVIZIA: 0/aprilie 2018

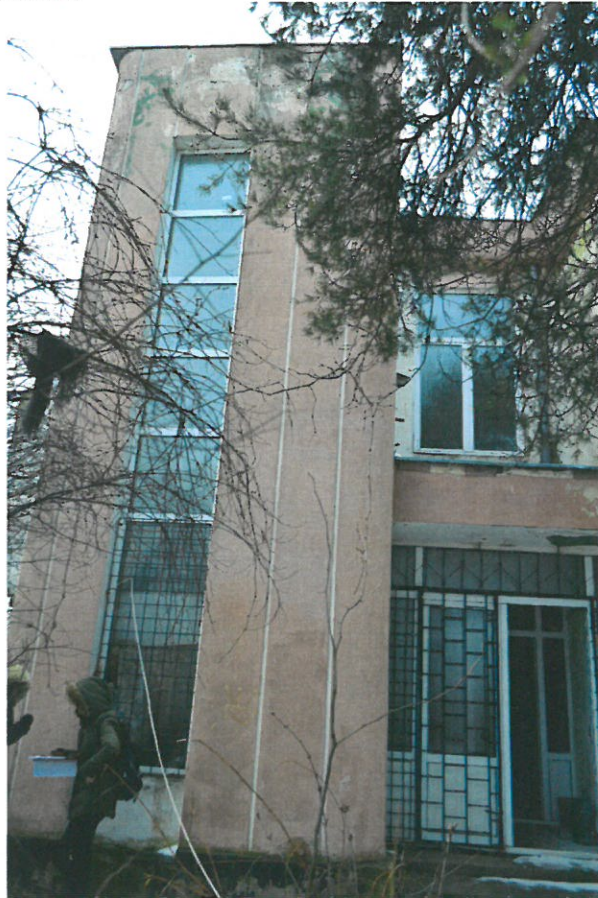
Figura 2

Pereții exteriori sunt realizați din cărămidă. Tencuiala exterioara se prezintă în stare avansată de degradare. (Figura 2). Pereții interiori sunt din cărămidă. Pereții sunt tencuiți la interior și exterior.

Finisajul exterior este realizat din tencuială pe bază de mortar de ciment și vopsit. Acesta în prezent se află într-o stare avansată de degradare, fiind căzută parțial.

- Izolarea termică a pereților exteriori și a aticului cu minim 10 cm de vată minerală bazaltică;
- izolarea termică a soclului cu minim 10 cm vată minerală bazaltică;
- izolarea termică a terasei cu vată minerală bazaltică de 20 cm grosime;
- înlocuirea tâmplăriei din existente, cu tâmplărie din Aluminiu cu geam termoizolant;
- protejarea și curățarea periodică a fațadelor clădirii pentru evitarea deteriorării caracteristicilor termotehnice ale materialelor de construcții.

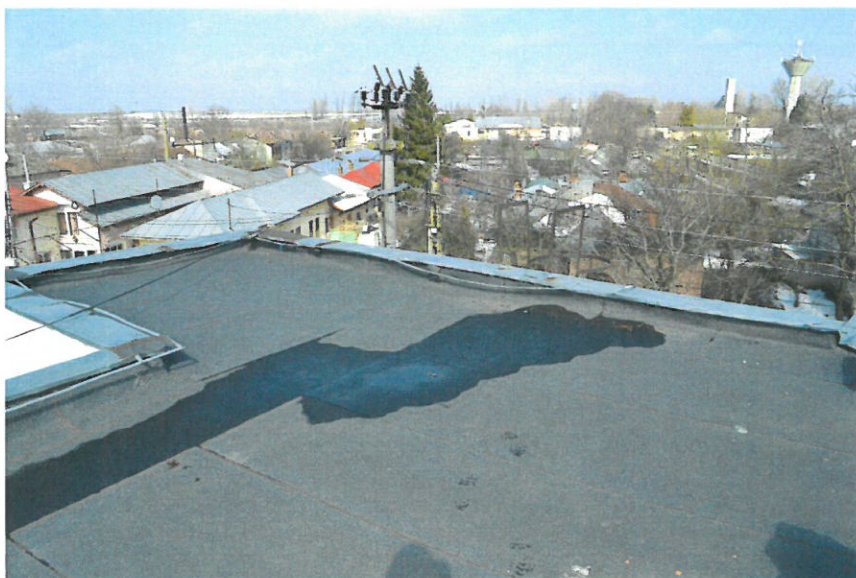
Figura 3

Acoperișul este de tip terasă și a mai fost reparat în decursul anilor (Figura 3).

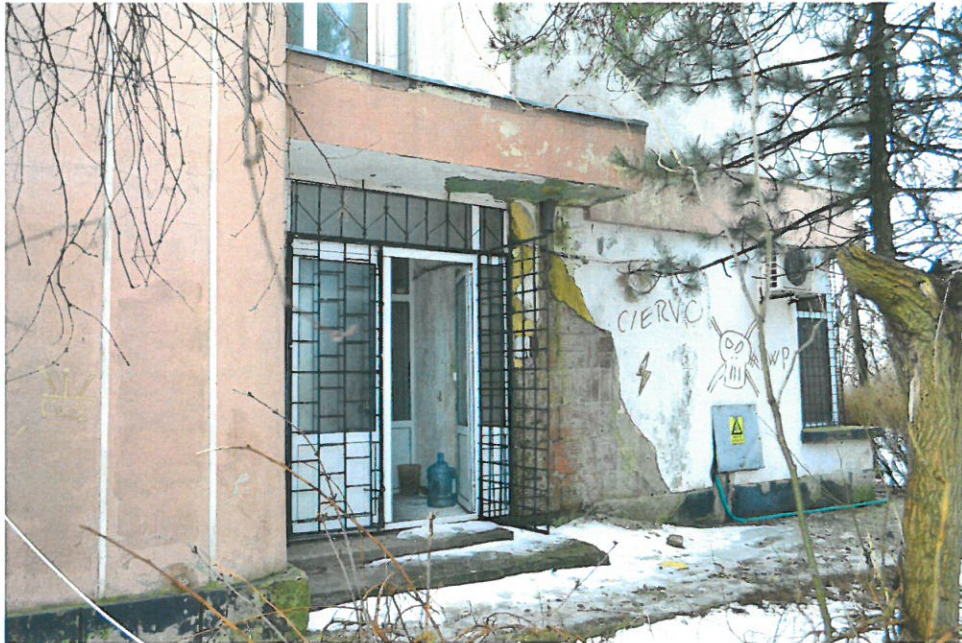
Figura 4

Tâmplăria ferestrelor exterioare este din PVC în general în stare relativ bună dar neetanșă. (Figura 4).

- etanșarea la infiltrații de aer rece a rosturilor de pe conturul tâmplăriei, dintre toc și glafurile golului din perete cu o folie de etanșare la exterior (lățimea de 29 cm); completarea spațiilor rămase după montarea ferestrelor noi cu spumă poliuretanică și închiderea, a rosturilor cu tencuială;

- etanșarea hidrofugă a rosturilor de pe conturul exterior al tocului cu materiale speciale (chituri siliconice, folie de etanșare la exterior, mortare hidrofobe ș.a.) precum și acoperirea rosturilor cu baghete din lemn sau din PVC;

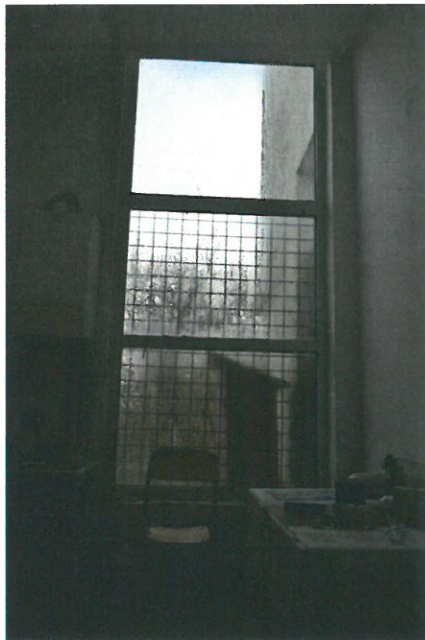
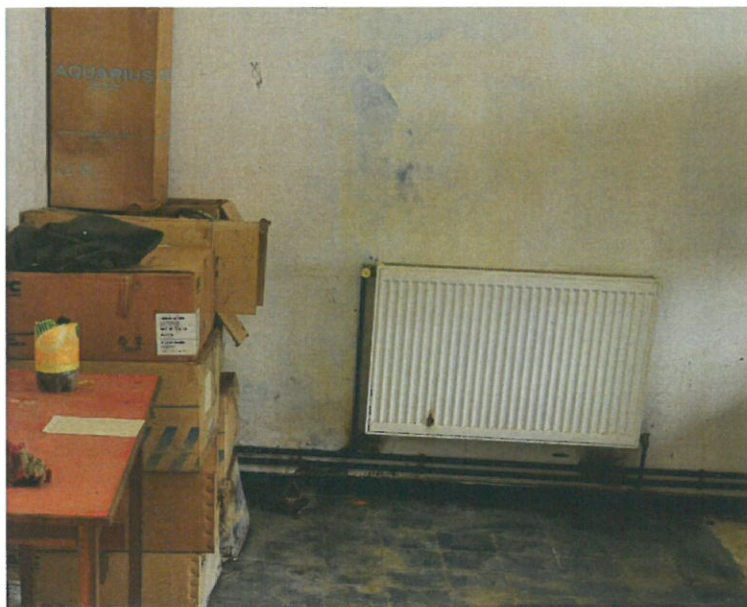
Încălzirea Stației CF VIDRA CED se realizează cu centrală termică proprie și calorifere din oțel. (Figura 5,6)

Relevul efectuat asupra instalației de încălzire a clădirii a condus la înregistrarea surselor de încălzire.

Necesarul total de căldură rezultat din calcule este de 45 kW calculat în condițiile nominale ($t_i=18^{\circ}\text{C}$ și $t_e=-15^{\circ}\text{C}$).

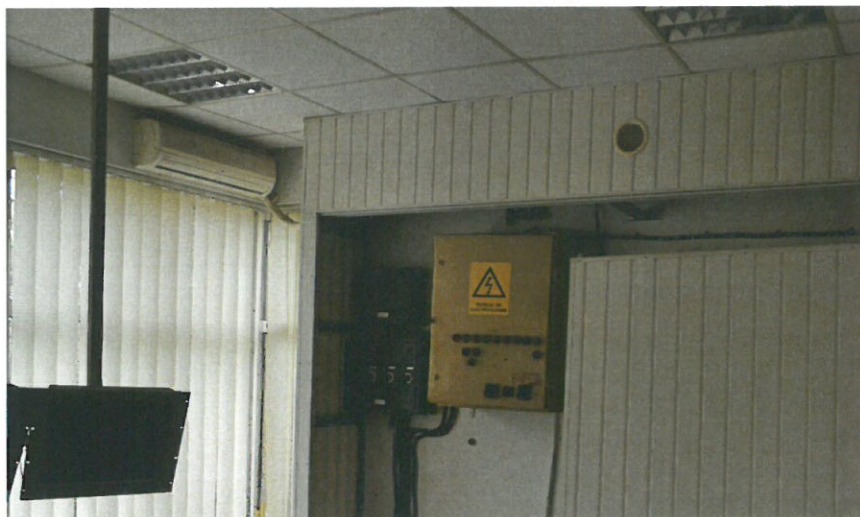
Figura 7

Relevul efectuat asupra instalației de iluminat a clădirii a condus la înregistrarea tipurilor corpurilor de iluminat. Corpurile de iluminat folosesc surse fluorescente și incandescente (Figura 7). Instalația de iluminat interioară are o putere instalată de aproximativ 2,5 kW.

- înlocuirea corpurilor de iluminat cu unele moderne;
- utilizarea surselor de iluminat artificial de tip LED;
- necesitatea refacerii instalației electrice unde acesta este deteriorată;
- utilizarea senzorilor de prezență pentru spațiile de circulație;
- montarea unui sistem cu panouri fotovoltaice în vederea utilizării surselor regenerabile.

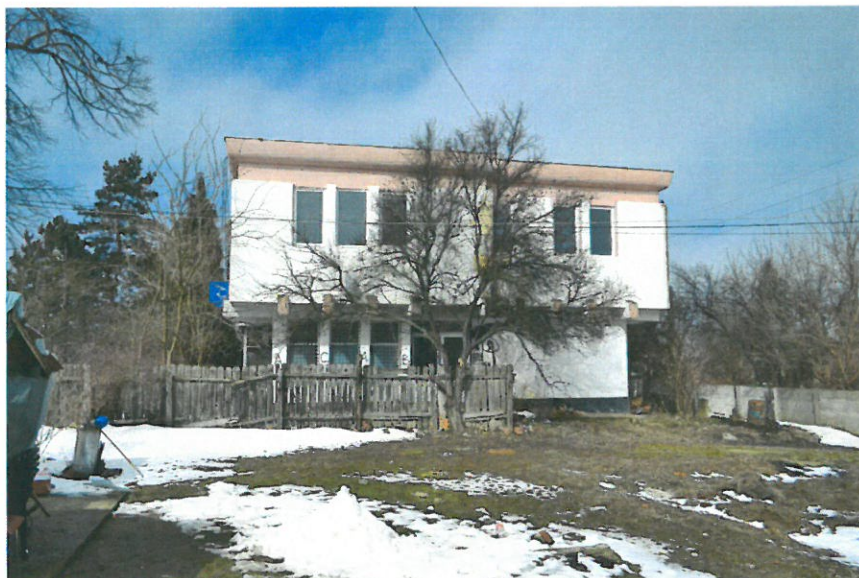
Figura 8

Clădirea pentru care se propun soluțiile de reabilitare este STAȚIA CF VIDRA CED , Județul Giurgiu (Figura 8).

În urma inspecției pe teren s-au constatat următoarele deficiențe majore cu influență negativă privind siguranța exploatarii și performanțele energetice ale clădirii:

- izolația termică** a elementelor exterioare de construcție nu este în conformitate cu reglementările în vigoare, valorile rezistențelor termice situându-se sub valorile minime obligatorii menționate în C107/1-2011;
- tâmplăria existentă din PVC a suferit degradări, iar garniturile nu există sau sunt deteriorate;
- clădirea dispune de un sistem interior de încălzire centrală, dar este vechi și neperformant;
- încălzirea se realizează cu calorifere partial într-o stare precară ;
- sursele de iluminat sunt uzate și au un consum mare de energie;
- clădirea nu are un sistem de ventilare mecanică.
