**Studiu de Fezabilitate
pentru „Modernizarea liniei CF
București Nord – Jilava – Giurgiu Nord – Giurgiu Nord Frontieră”**

**Lot 2 - Modernizarea infrastructurii de cale ferată dintre stațiile CF
București Nord – Giurgiu Nord – Giurgiu Nord Frontieră**

**EXPERTIZĂ TEHNICĂ
CLĂDIRI ANEXE BĂNEASA GIURGIU**

EXPERTIZĂ TEHNICĂ CONSTRUCȚII ANEXE HALTA DE MIȘCARE BĂNEASA

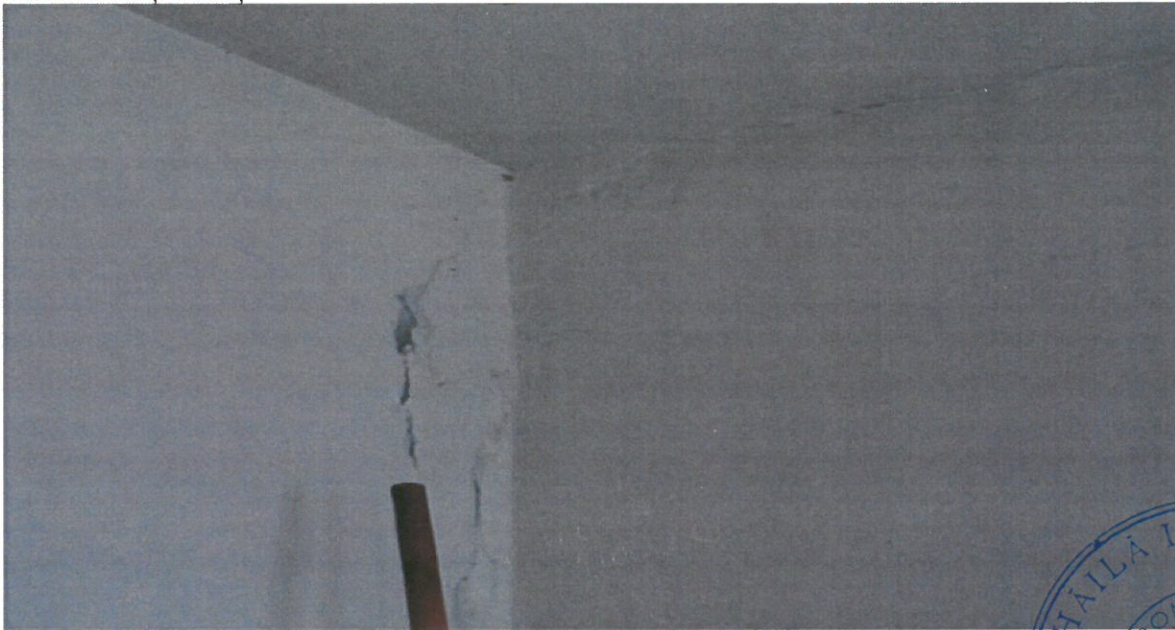
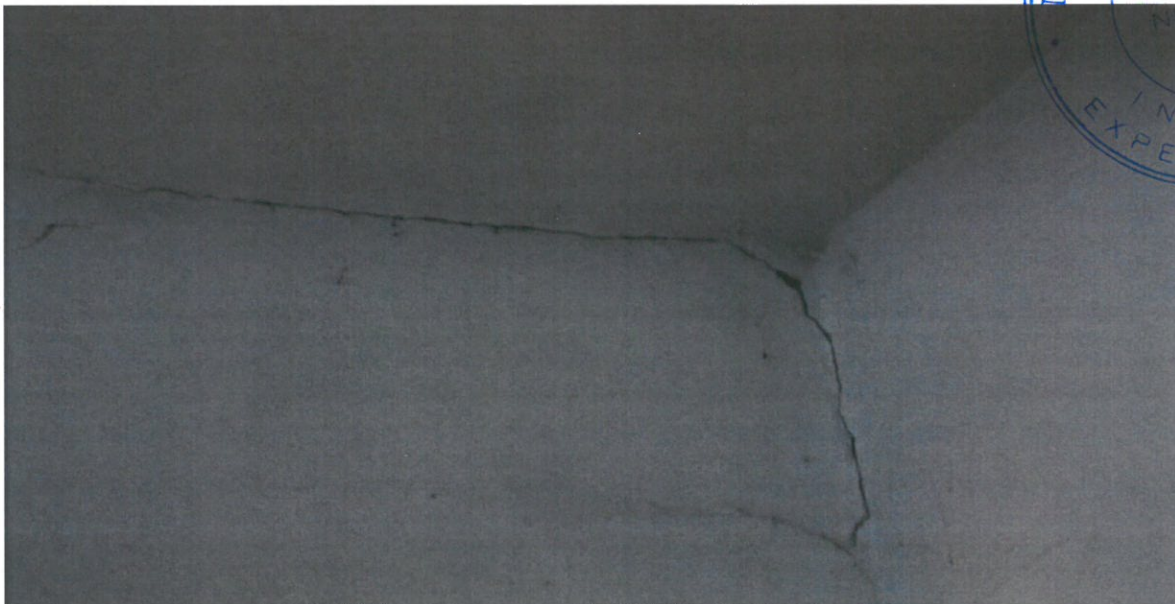
Pereții clădirii sunt executați din zidărie de cărămidă și sunt în stare generală degradată (în unele zone există fisuri și crăpături).

Interior Pereti fisurați

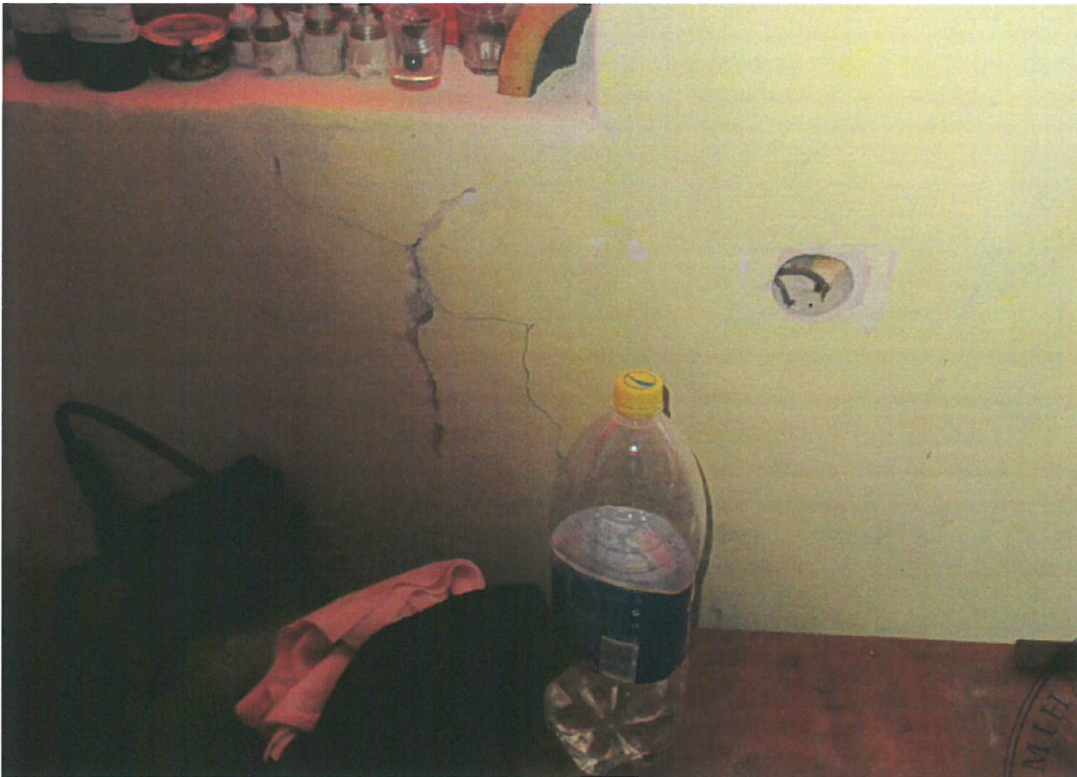
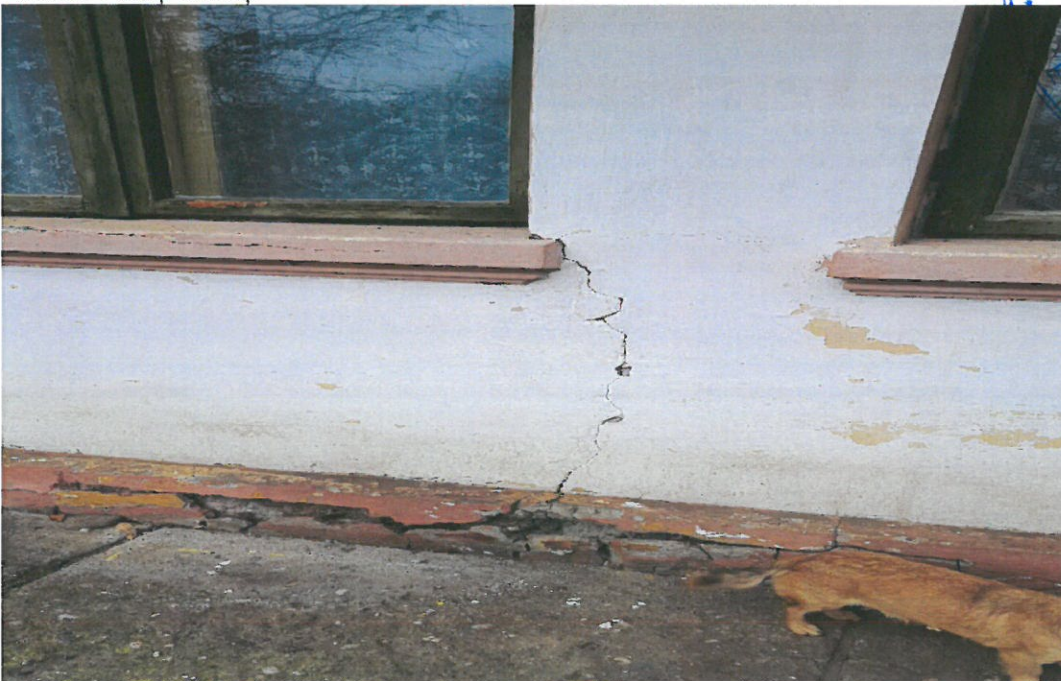
- Degradarea tencuielilor exterioare și interioare care prezintă fisuri pe suprafețe mari. Sunt și zone cu tencuiala căzută.
- Pardoselile interioare sunt degradate, mozaicul spart, gresie dislocată, linoleum rupt.
- Se constată degradarea tâmplăriei ferestrelor și ușilor.
- Trotuarelor perimetrare sunt deteriorate cu suprafețe lipsă, cu crăpături.
- Din cauza infiltrațiilor din precipitații chiar lângă fundațiile exterioare, acestea prezintă tasări diferențiate. Acest lucru a determinat numeroase zone cu pereții din zidărie fisurați (fisuri de 1mm), sau chiar cu crăpături (fisuri de 5-8mm). Pe axul A au fost observate fisuri în peretele de cărămidă prelungite în fundație.
- Înelitoarea se prezintă bine, dar scurgerile verticale aruncă apa lângă clădire pe trotuarele neetanșe, adică chiar lângă fundații.

Exterior Pereți fisurați

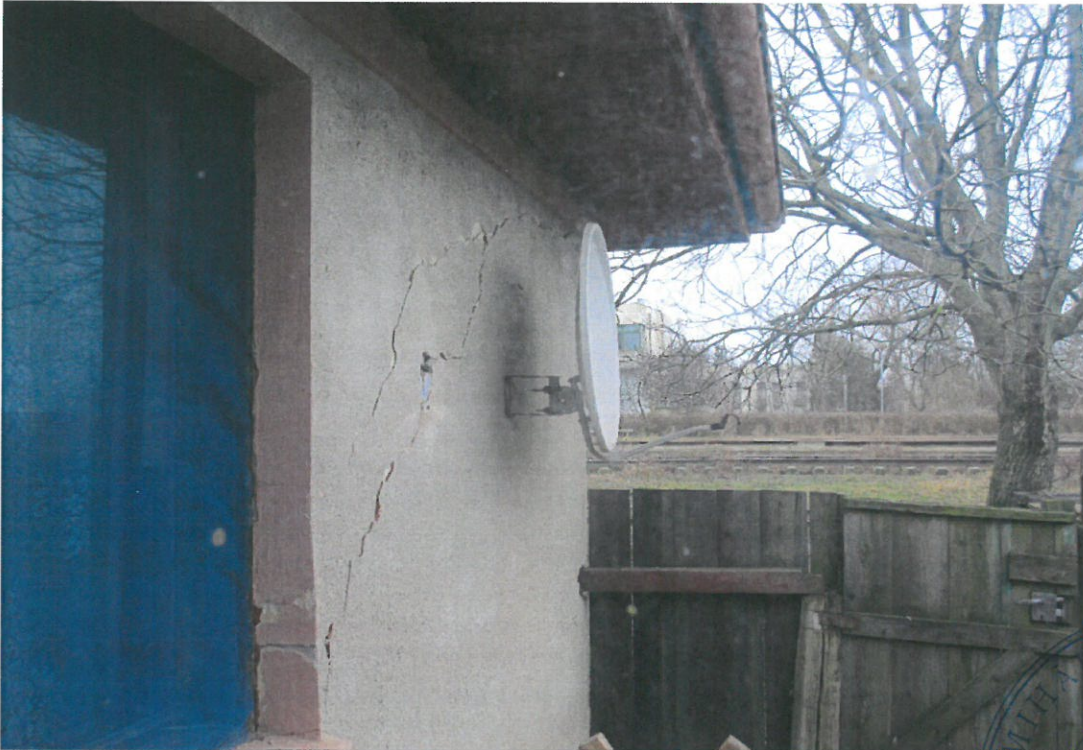
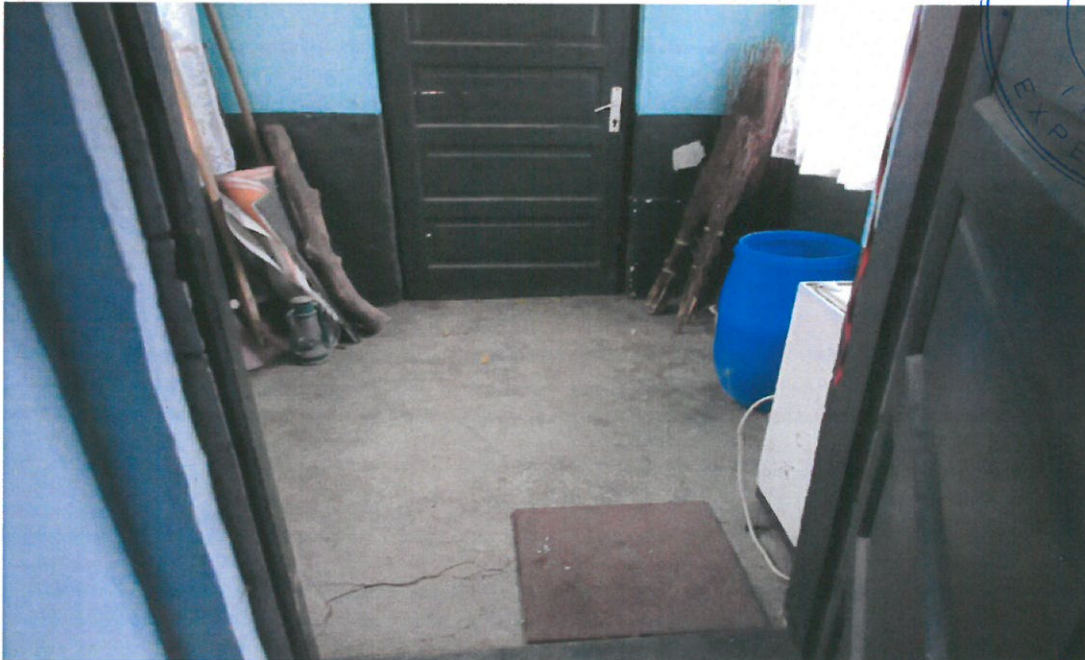
Interior Paroseli

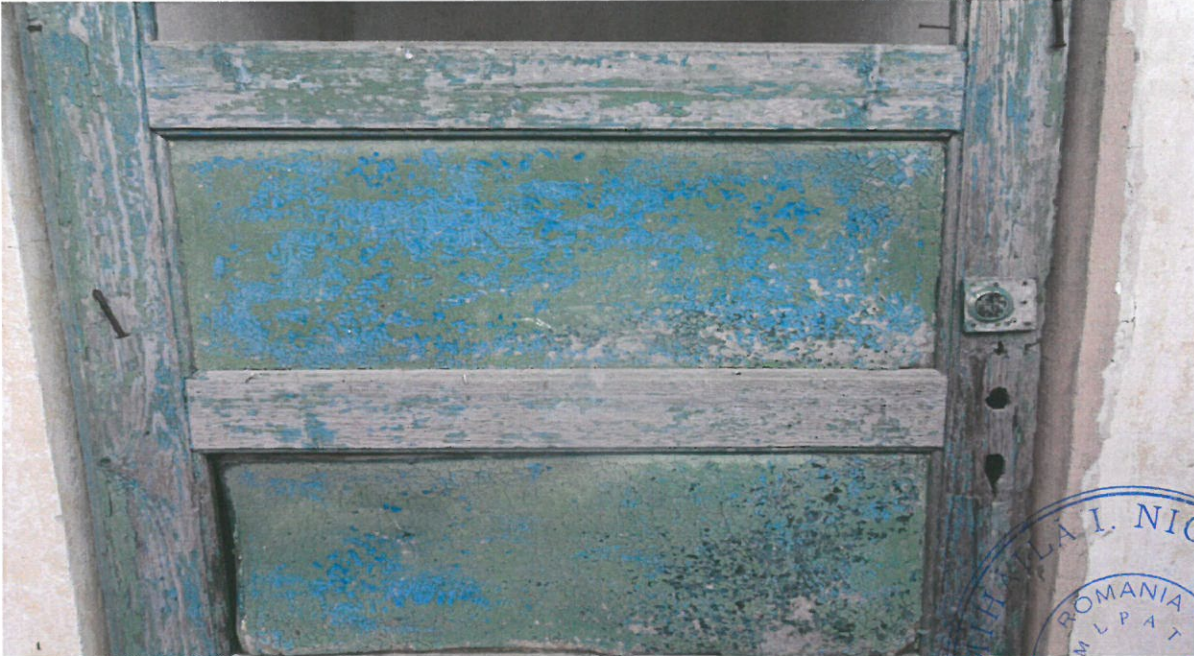
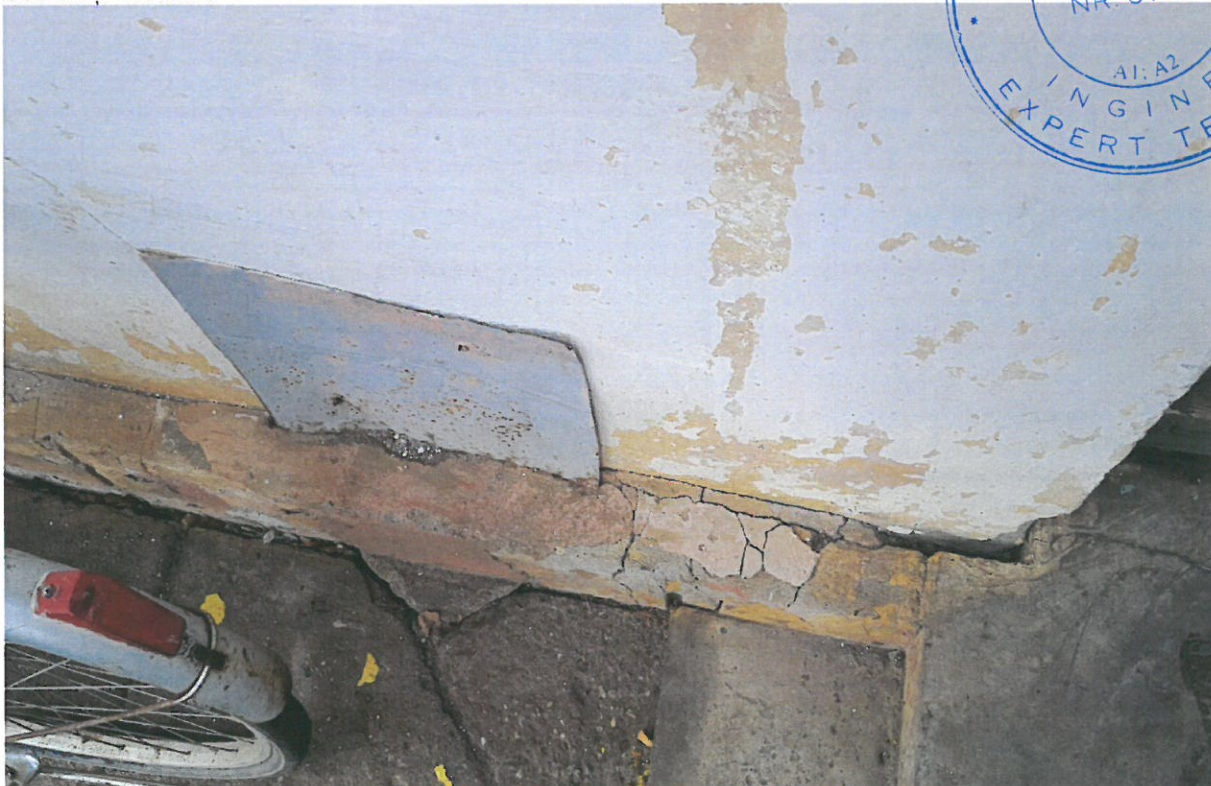
Socluri și Trotuare

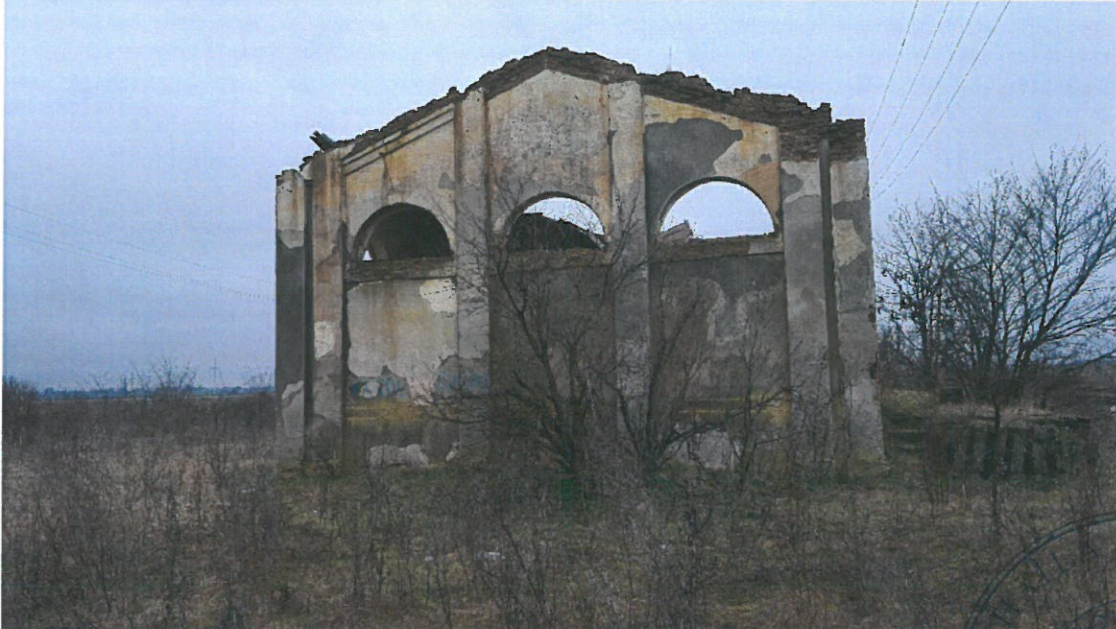
Magazie Lemne.

- Întreg acoperișul este căzut.
- Cărămidă degradată.
- Întreaga clădire este de fapt o ruină.

Gradul de degradare a clădirii este apreciat de către expert a fi de total și de nerecuperat.

Construcțiile Magazie Lemne, Cheu Descărcare Încărcare și WC public trebuie dezafectate și demolate. Operațiunile de dezafectare-demolare se vor face după obținerea Certificatelor de Urbanism aferente, cu respectarea normelor în vigoare referitoare acestor operații. Funcție de cerințele actuale, se vor construi clădiri similare noi.

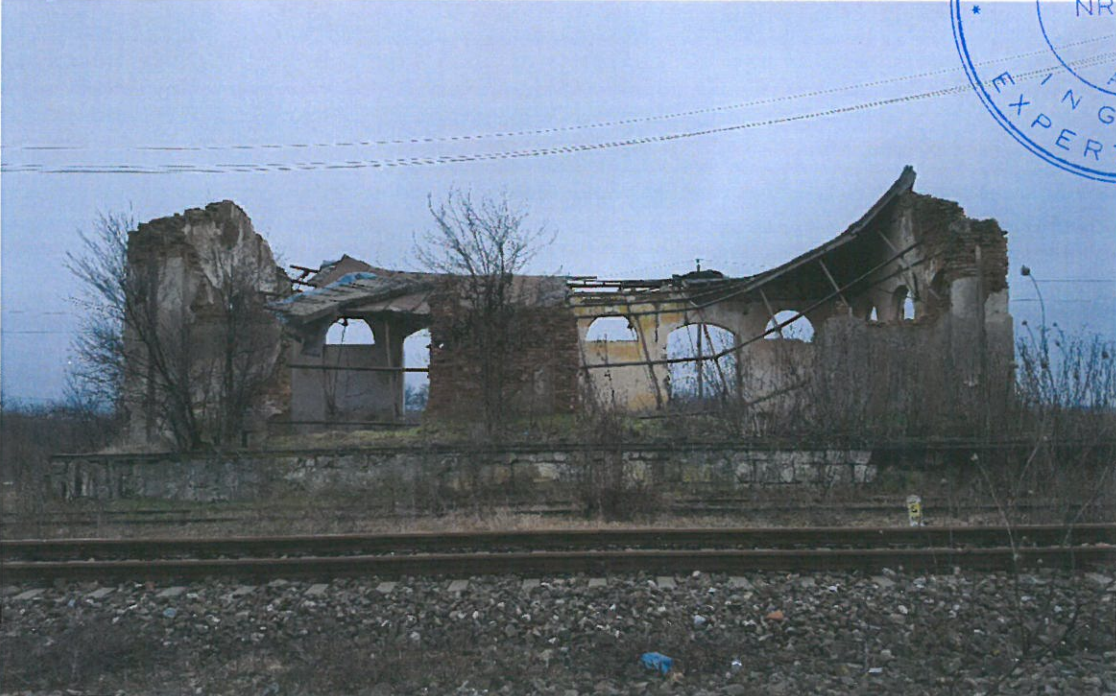
Magazie Lemne + Cheu Descărcare Încărcare

La data efectuării investigațiilor de teren atât zidul, cât și platforma (rampa) erau în stare degradată (beton erodat, crăpat și fisurat).

Cheul este într-o stare avansată e degradare. A fost folosit pentru materiale relativ ușoare.

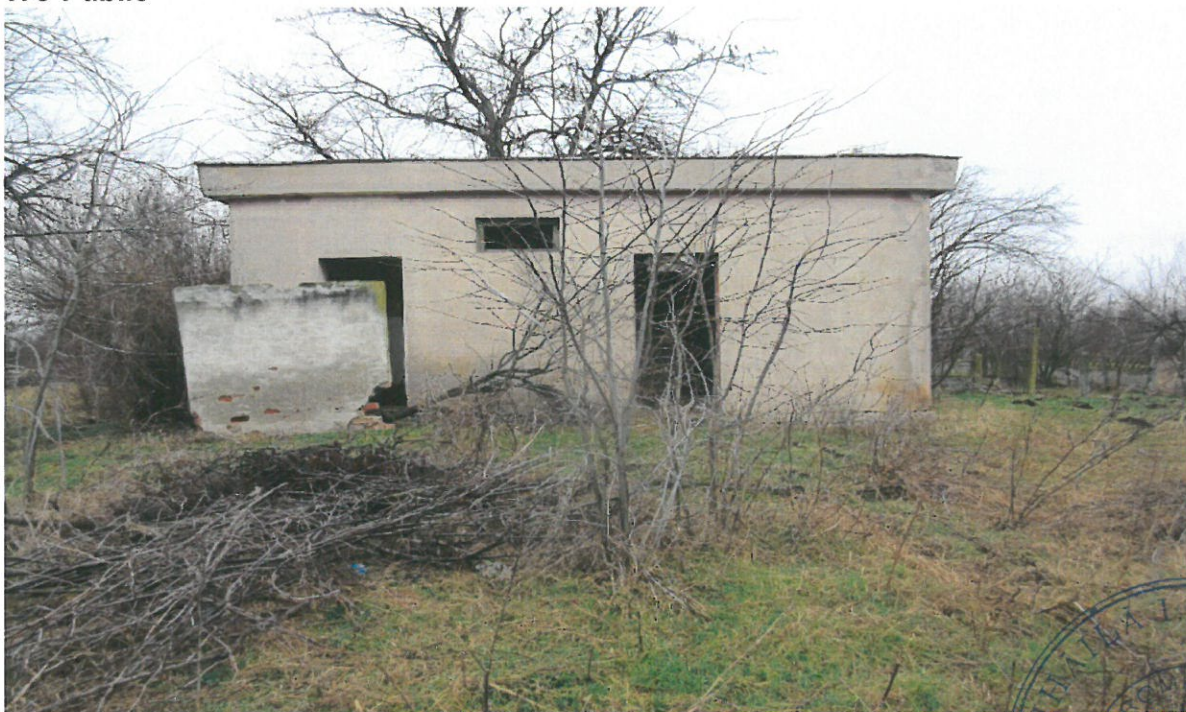
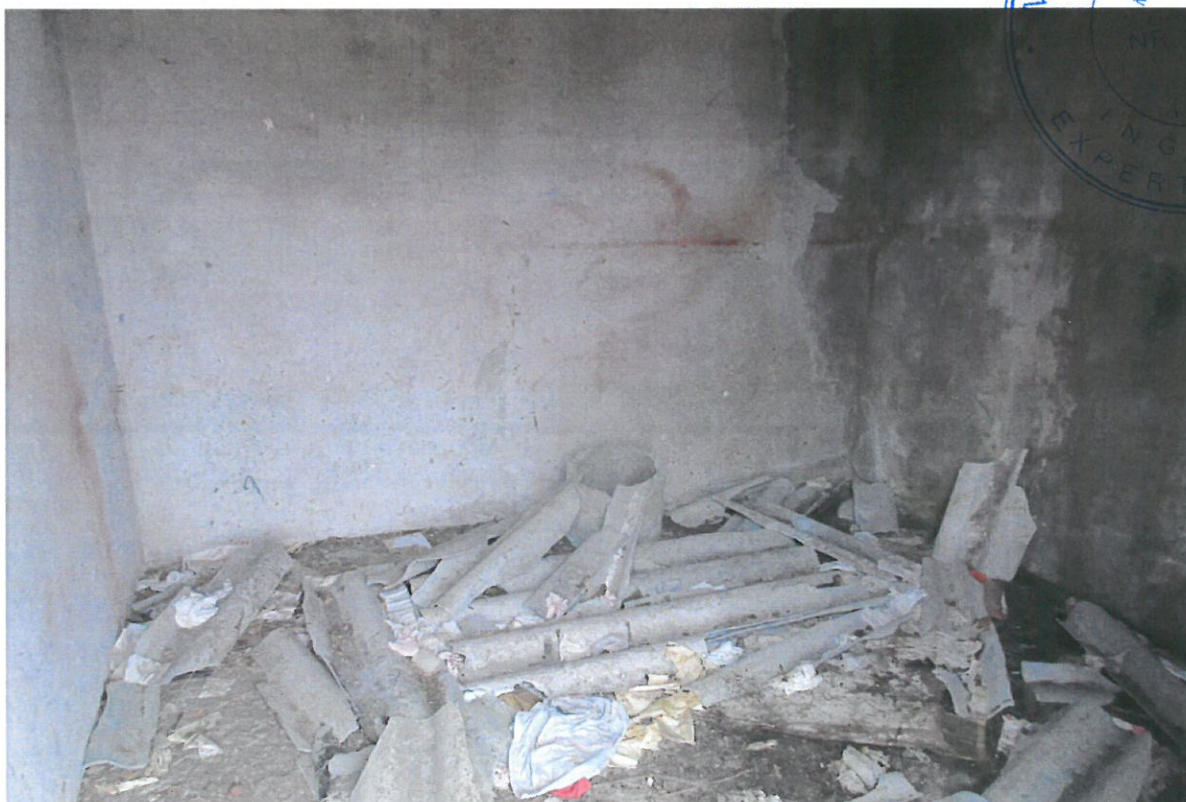
WC Public

- Placă de acoperiș cu învelitoarea degradată.
- Infiltrații puternice pe tavan și pereți
- Tencuiala exterioară și interioară fisurată. Zone cu tencuială lipsă.
- Pereții laterali care maschează intrările, cu tencuială căzută și porțiuni cu cărămidă dislocată.
- Nu există instalații sanitare. Clădirea nu respectă cerințele igienico-sanitare în vigoare.

Construcție puternic degradată. Nu are respectată normele igienico-santare în vigoare. Instalațiile sanitare lipsesc.
