**Studiu de Fezabilitate
pentru „Modernizarea liniei CF
București Nord – Jilava – Giurgiu Nord – Giurgiu Nord Frontieră”**

**EXPERTIZĂ TEHNICĂ CLĂDIRI STAȚIA C.F.
BUCUREȘTI PROGRESU**

EXPERTIZĂ TEHNICĂ CLĂDIRE CED STAȚIA C.F. BUCUREȘTI PROGRESU

REVIZIA: 0 / aprilie 2018

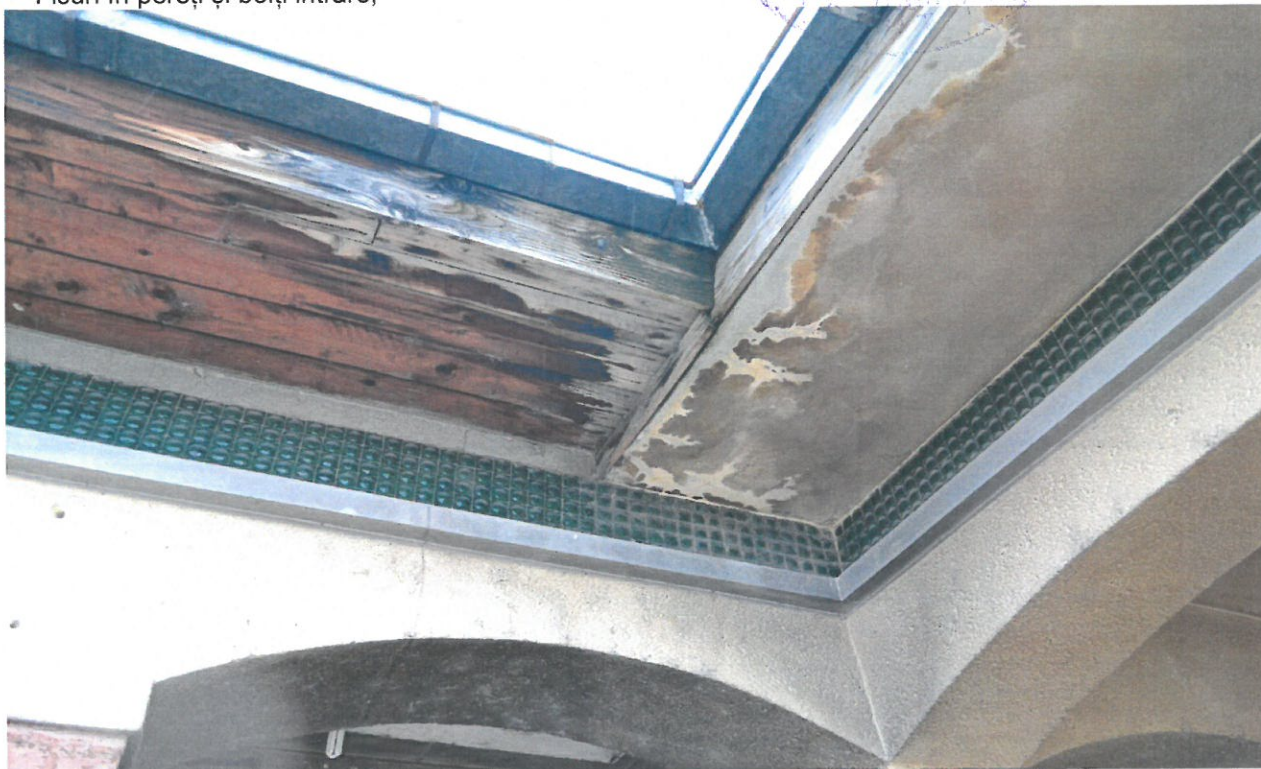
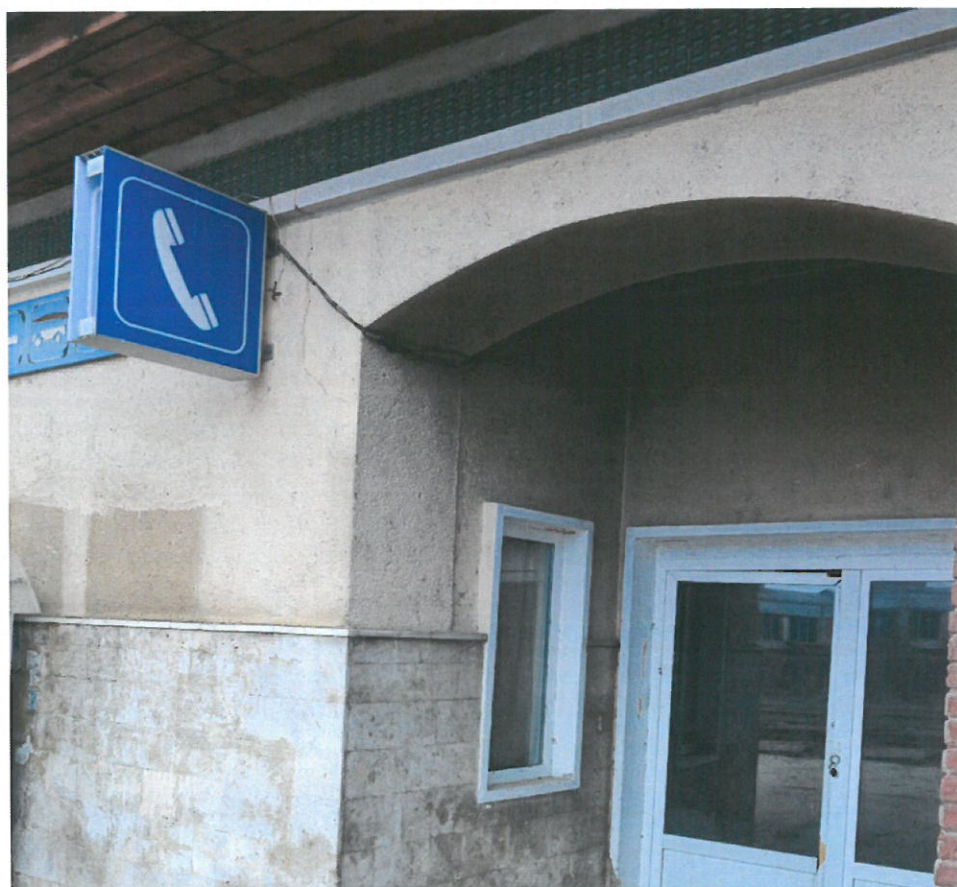
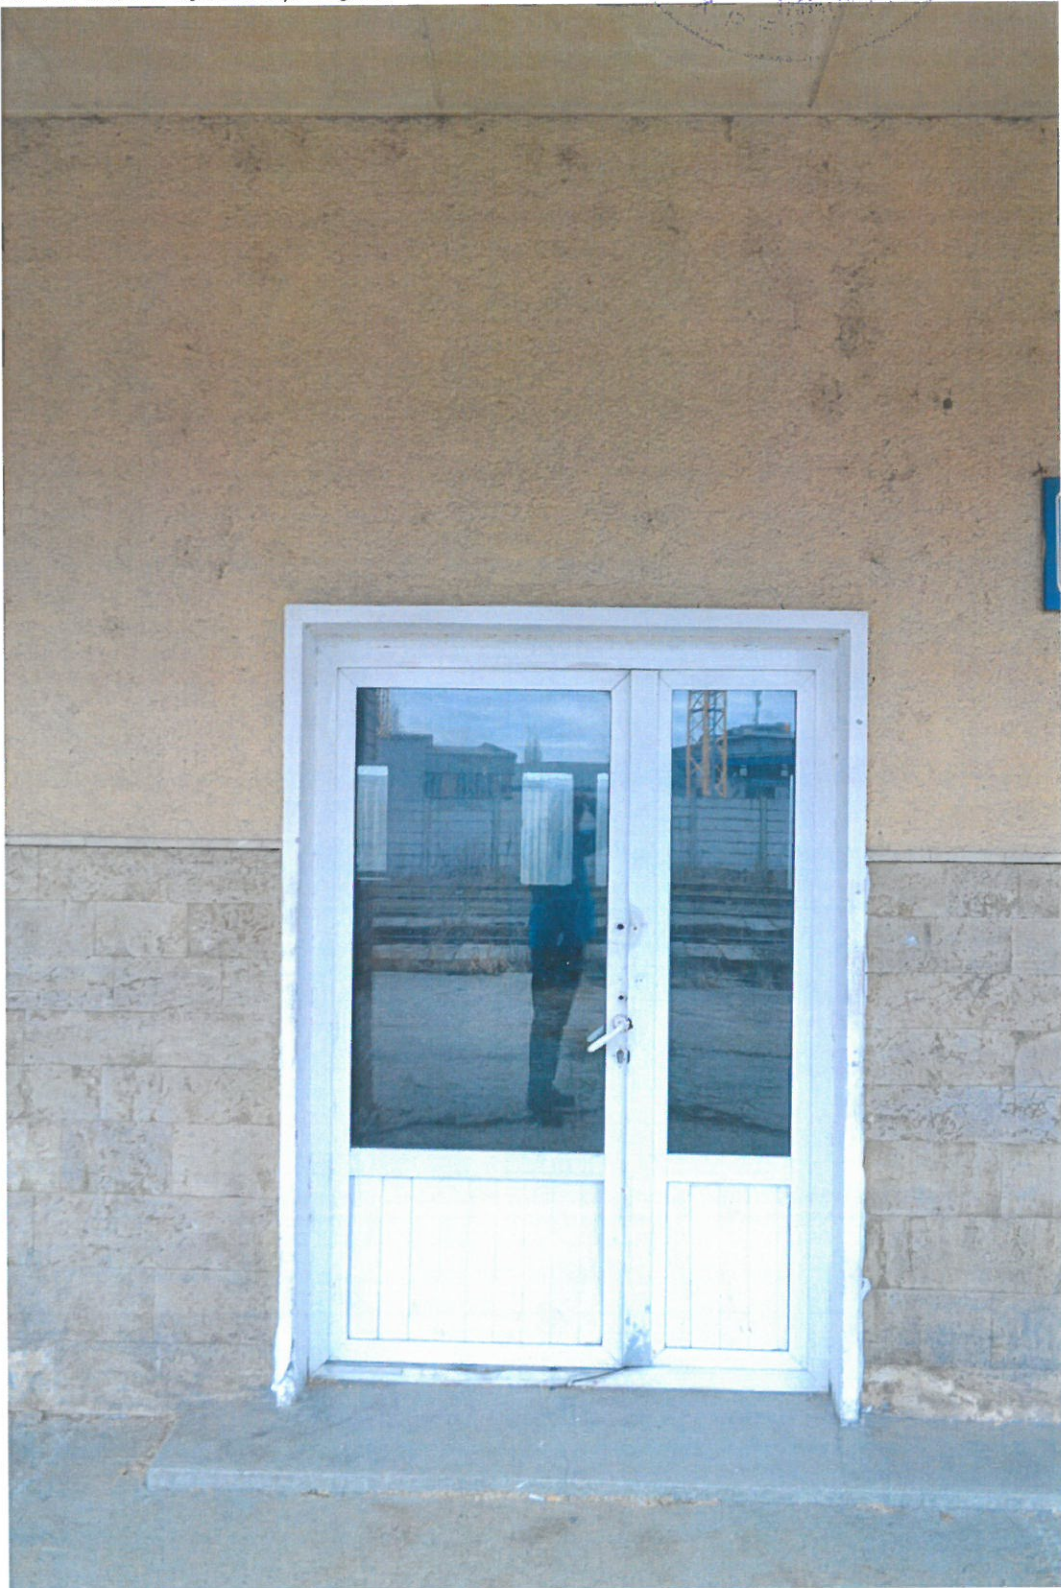
- Fisuri în pereți și bolți intrare;

b – se execută lucrări de consolidare prin cămășuire pe ambele fețe cu mortar de ciment M10 (M100-T) de 3.5cm grosime și plase sudate $\Phi 4/100/100$ mm la pereții din axul 4(A-I), axul H (1-3), axul B (1-2), axul D (3-6), ax 10 (B-I), ax B (4-10), ax I (3-10), cu rost între axele 6 și 7;

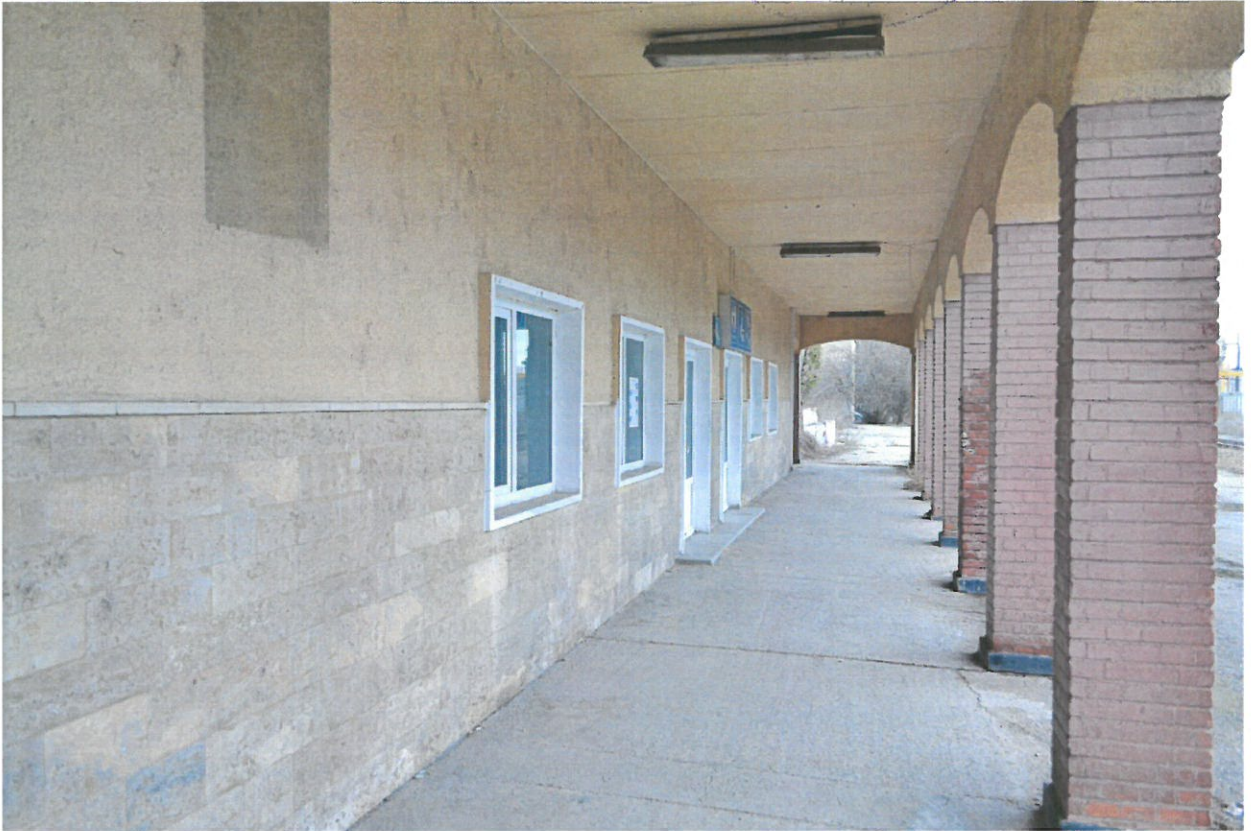
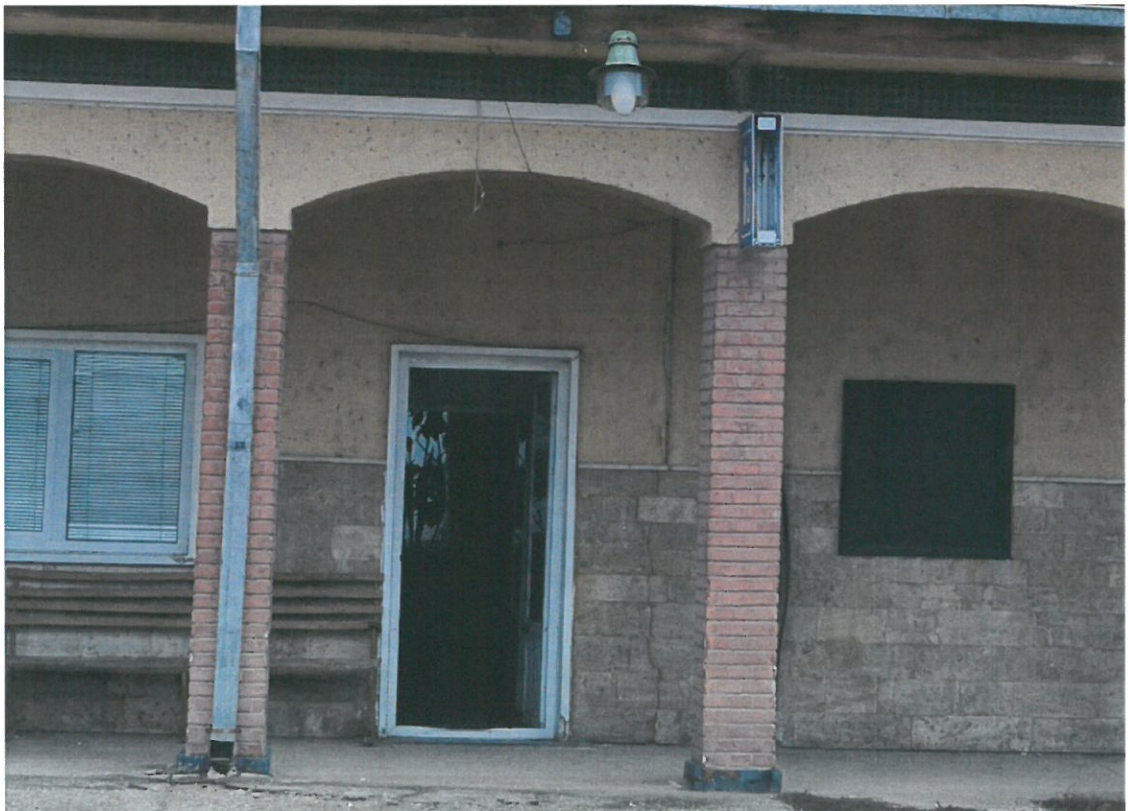
- Crăpături la rost- ax 6-7;

- se montează schelele de acces și lucru la pereți;
- se decopertează tencuiala existentă de perete și se rostuește zidăria;
- se dau găuri $\Phi 10$ mm H=15cm la 50cm/ambele direcții (de preferat între asizele zidăriei), toate cu orientări diferite și pe toată suprafața peretelui și se bat în ele dornuri $\Phi 10-250$ mm PC52 pentru ancorarea plaselor sudate;
- se curăță și se spală zidăria existentă;
- se montează armătura (plase sudate $\Phi 6/100/100$ mm) cu fixarea acestora de dornurile introduse în zidărie;
- se aplică stratul de cămășuire mortar de ciment M10 (M100-T), se aplica manual mortarul în straturi succesive până la atingerea grosime prevăzuta în proiect, aplicarea mortarului făcându-se în mod energetic.

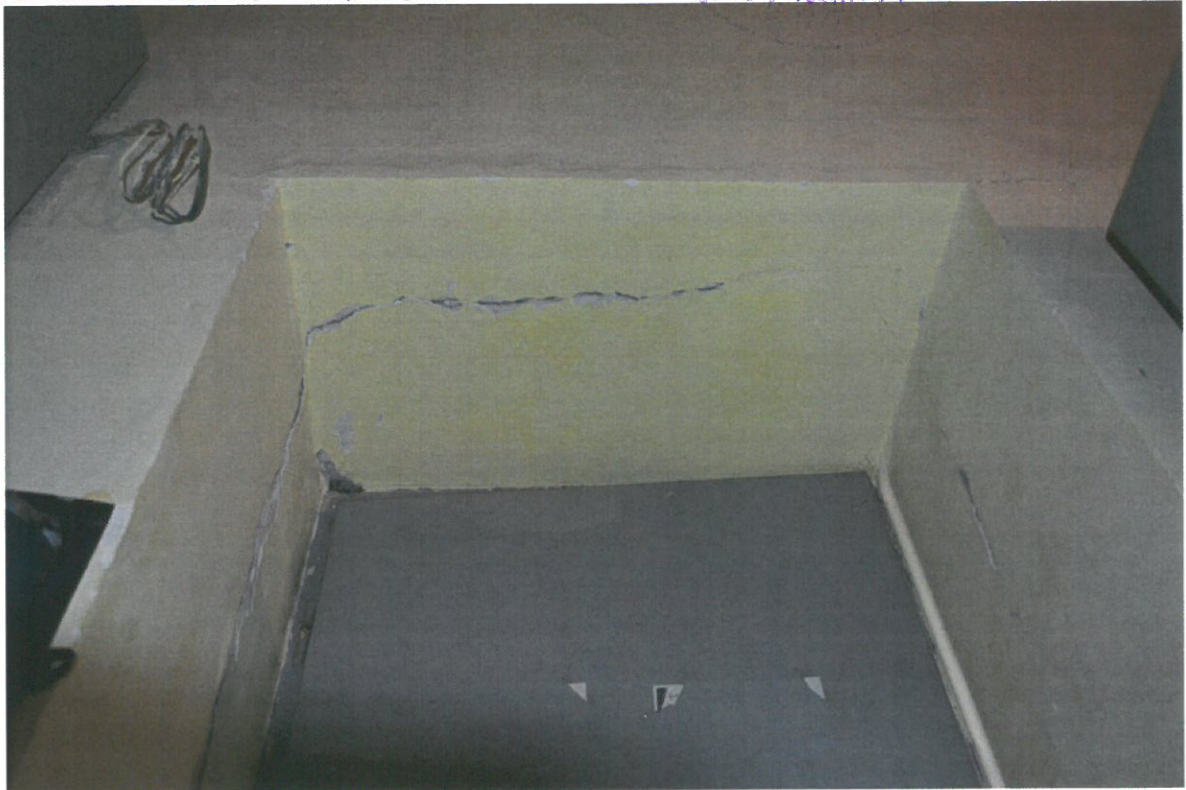
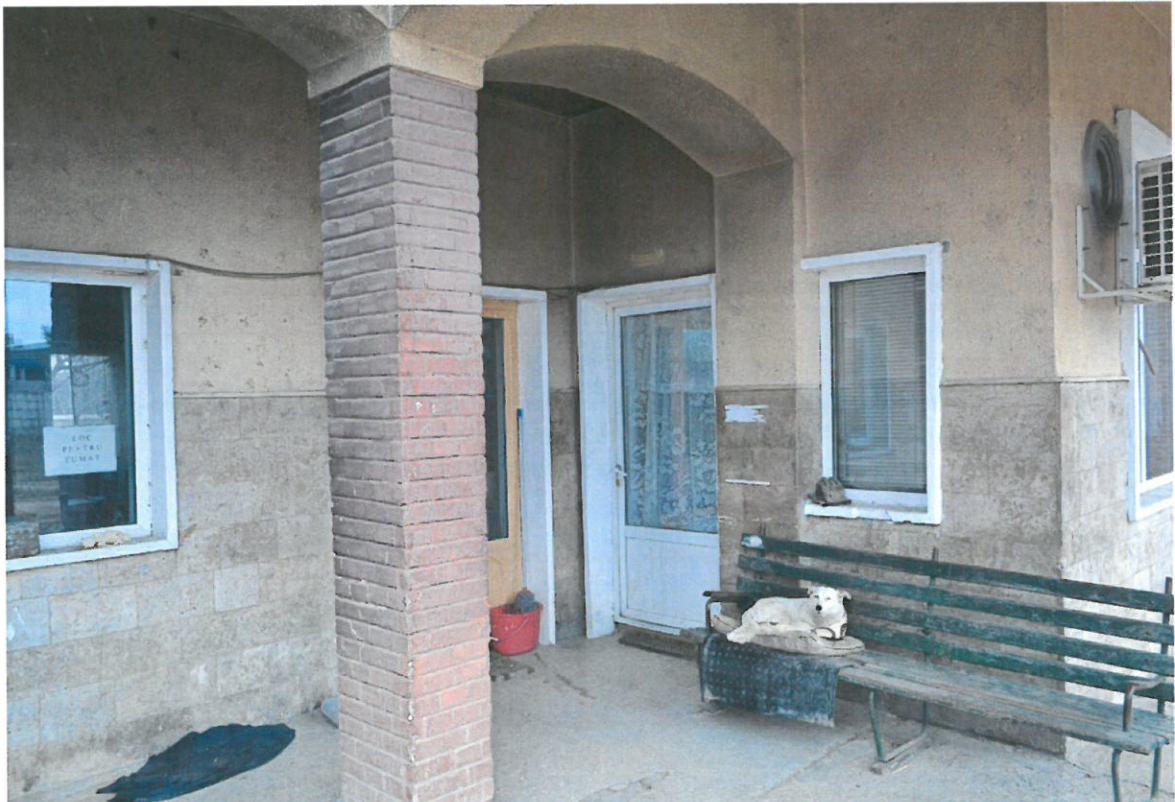
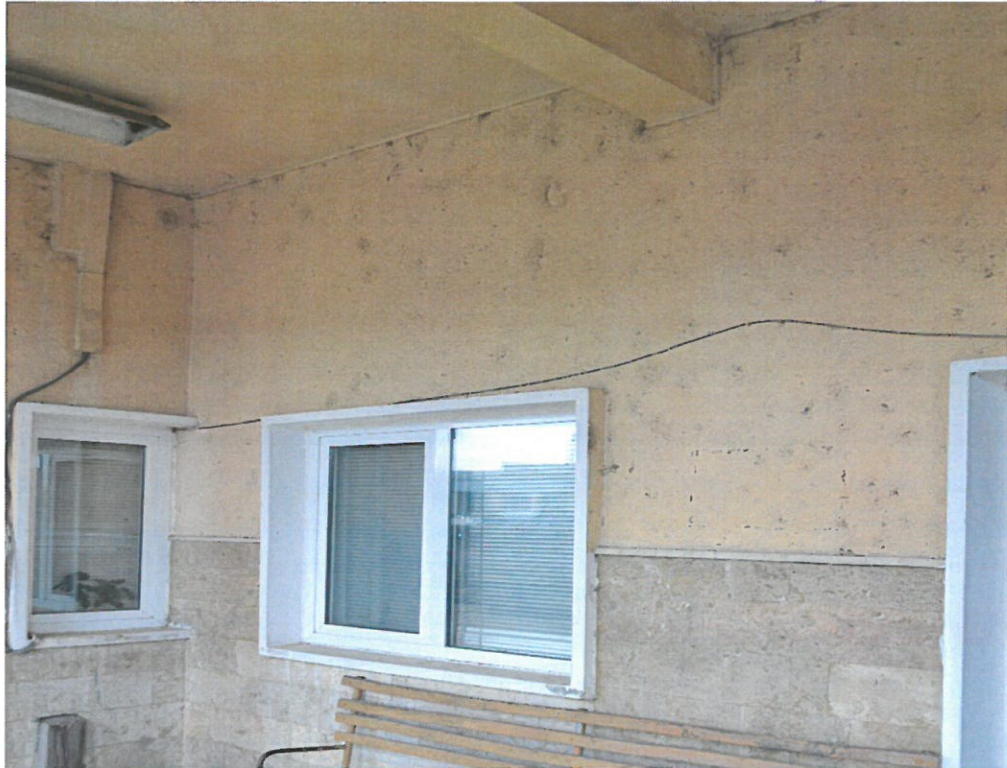
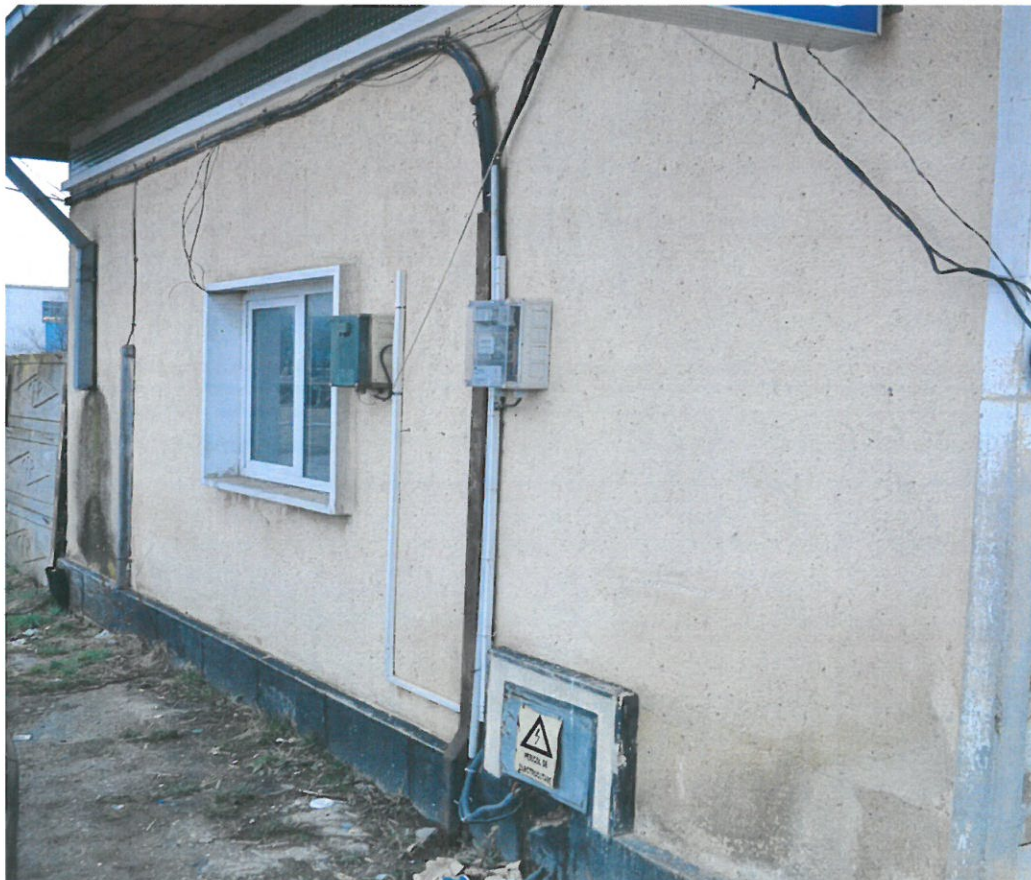
- Tencuieli, finisaje și zugrăveli parțial degradate;

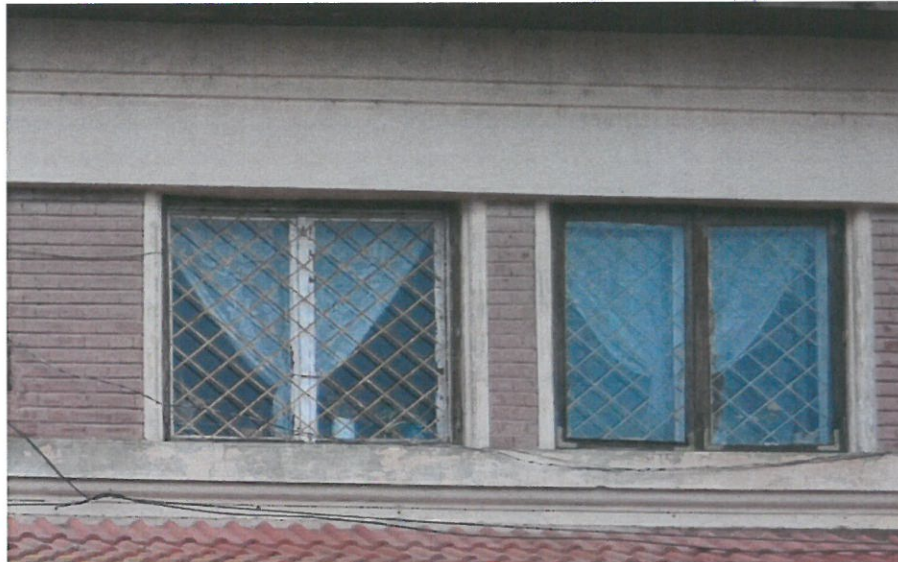
- tâmplăriile din lemn sunt degradate și neetanșe;

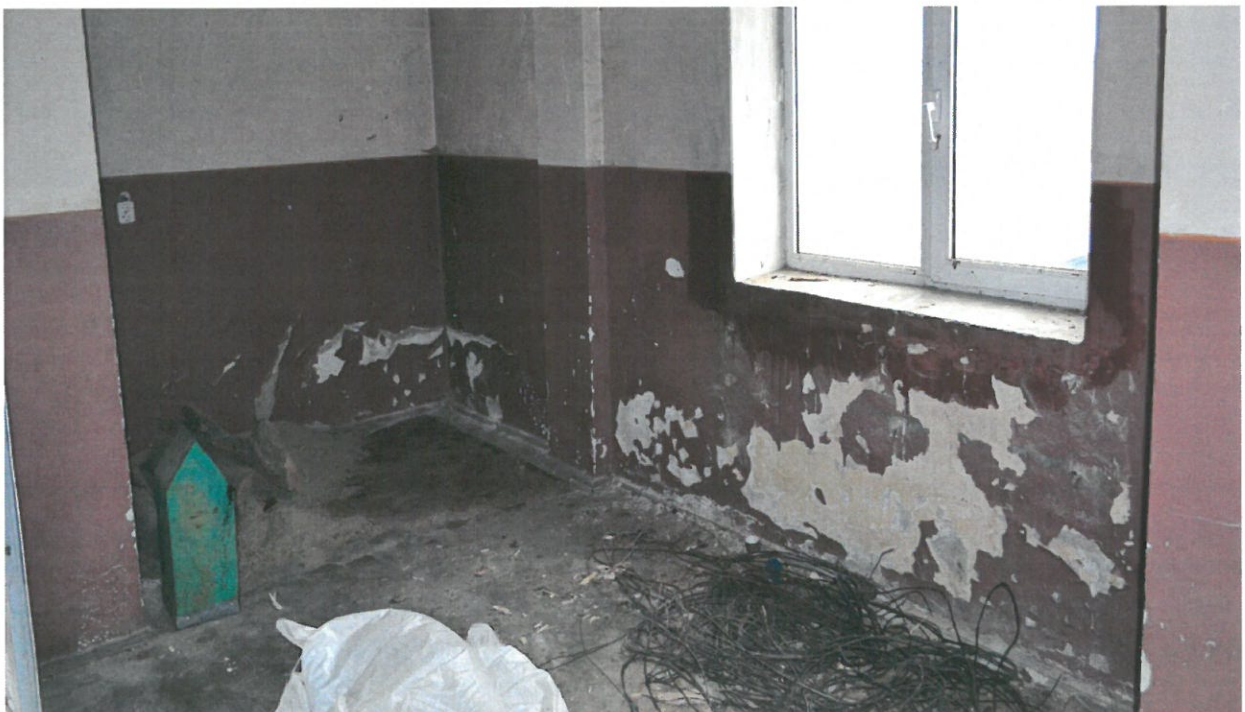
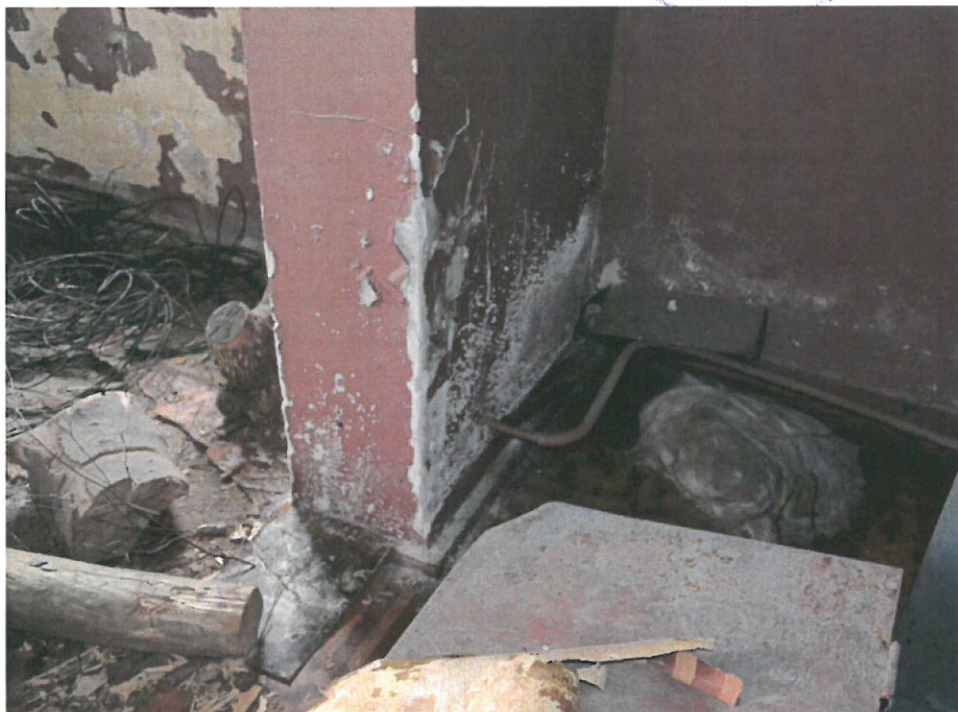
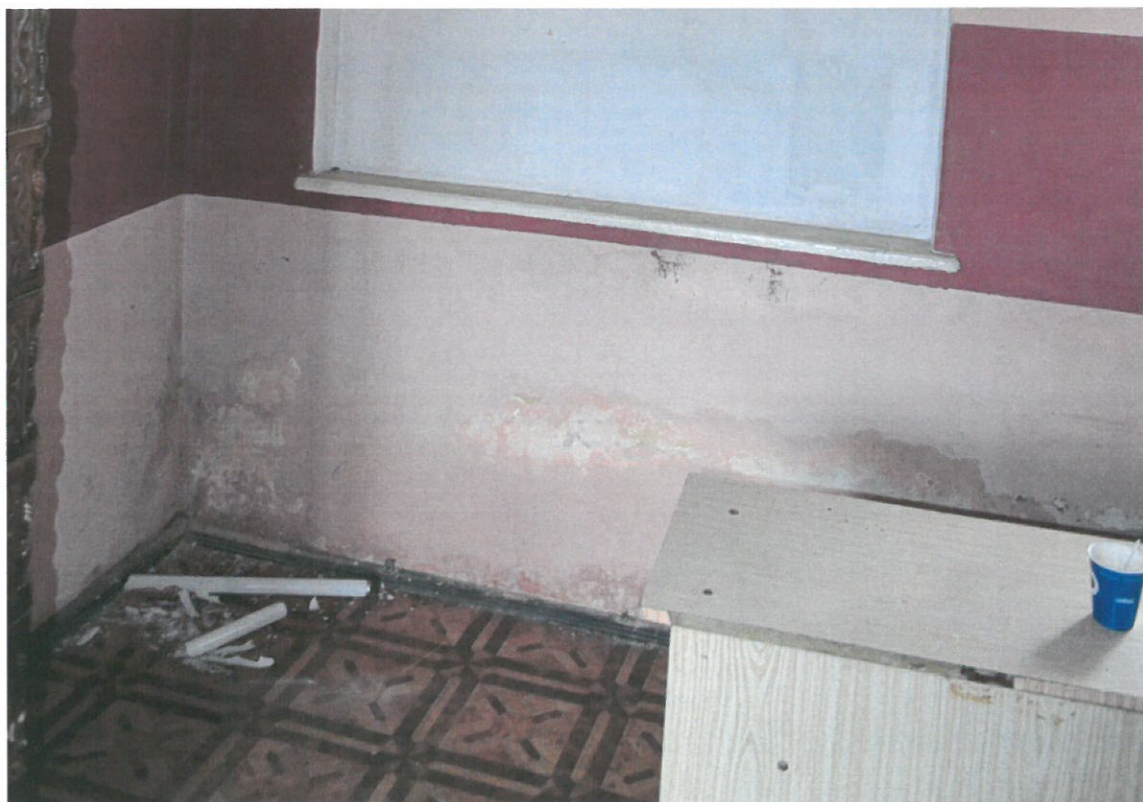
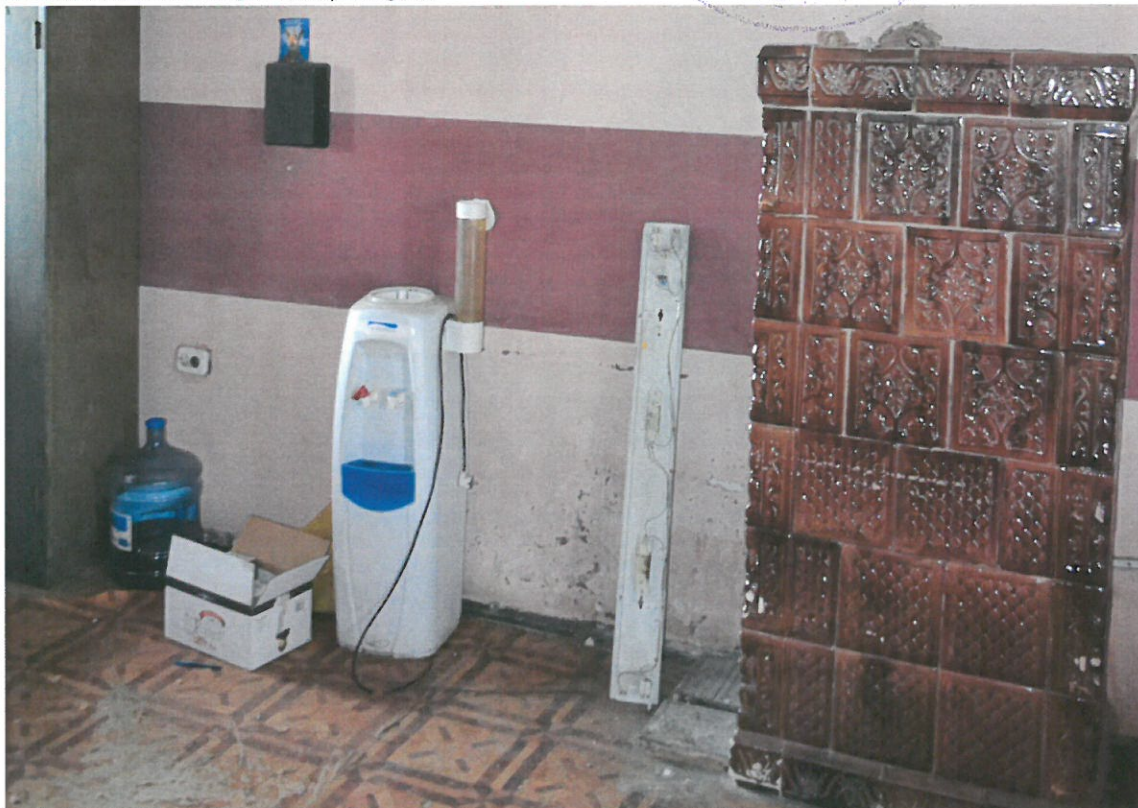
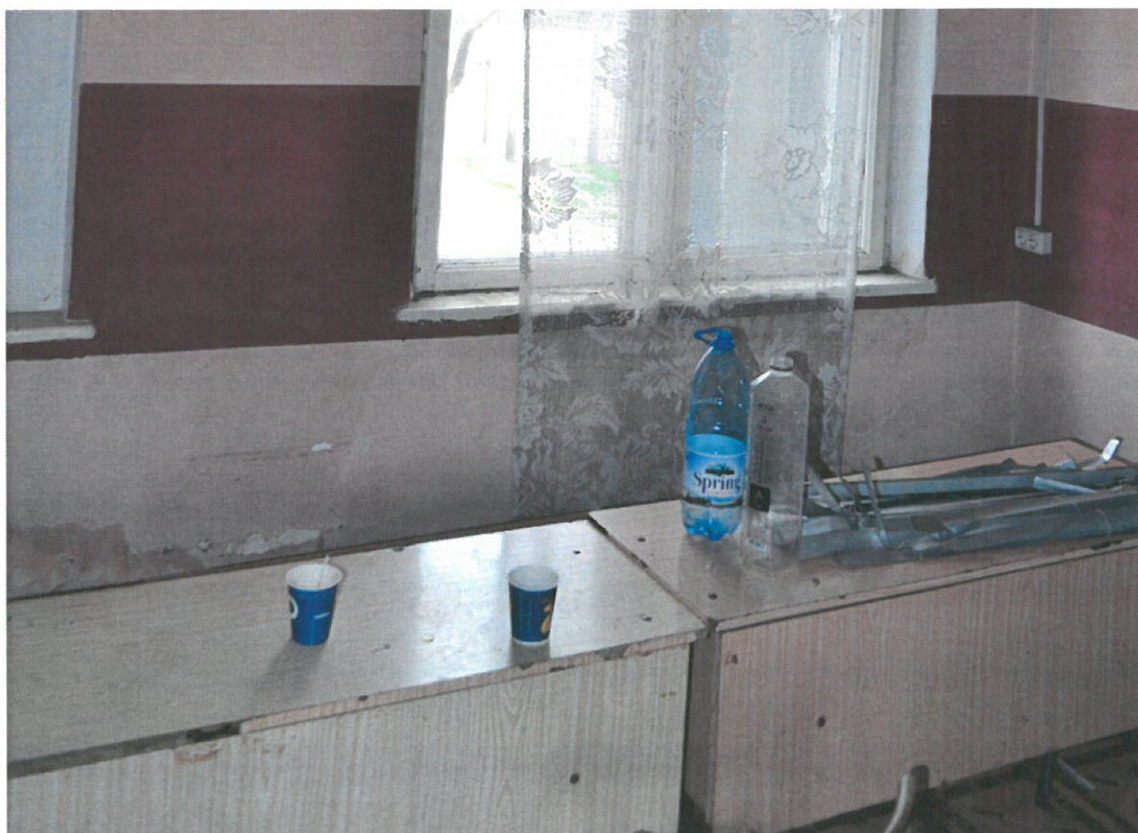
- umiditatea excesivă prezentă pe fațadele exterioare este prezentă și la interior, și a făcut ca tencuiala și vopsitoriile să se degradeze în partea inferioară pereților;

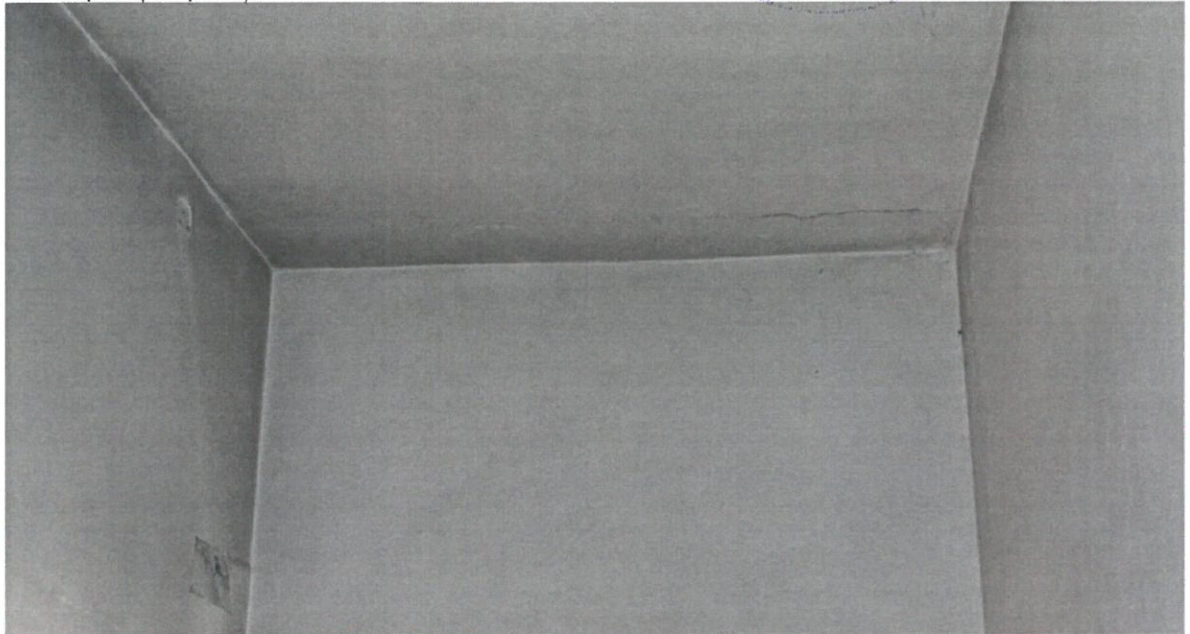
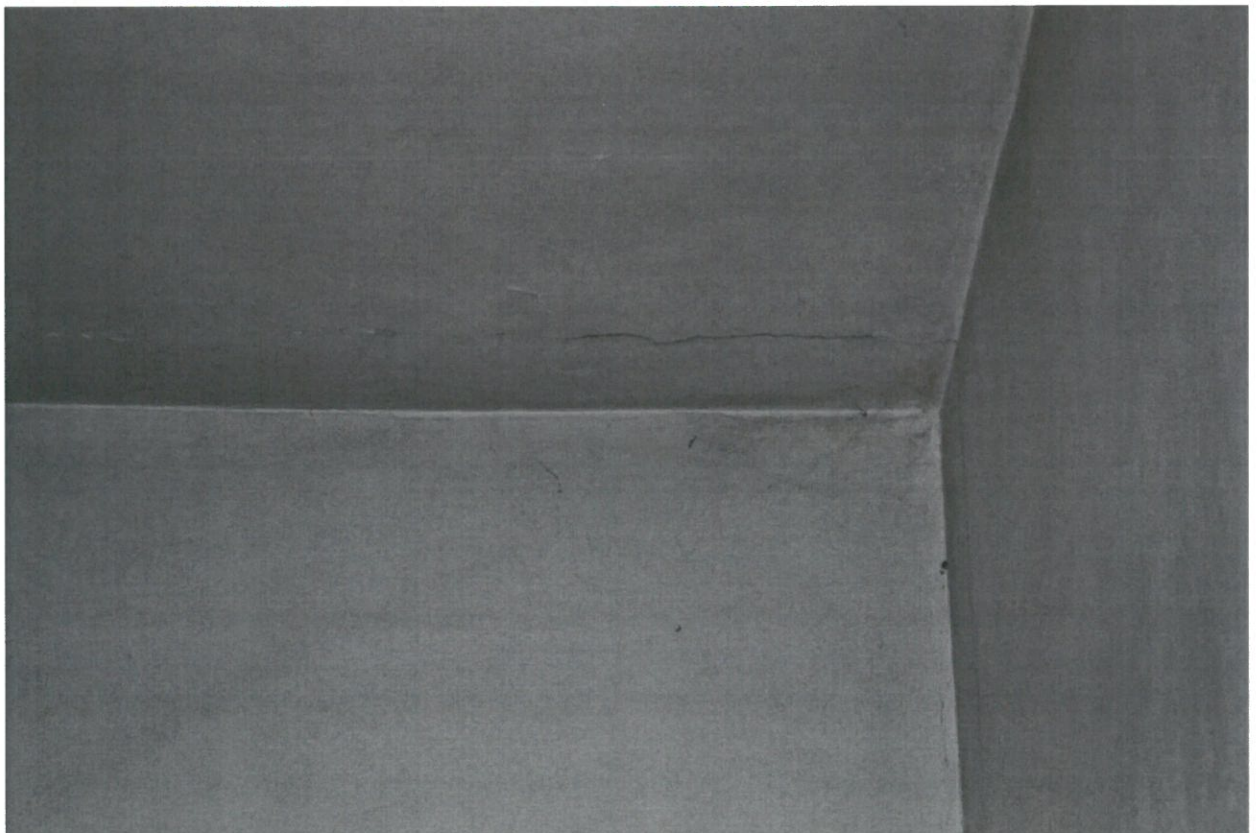
- fisuri în planșee pereți;

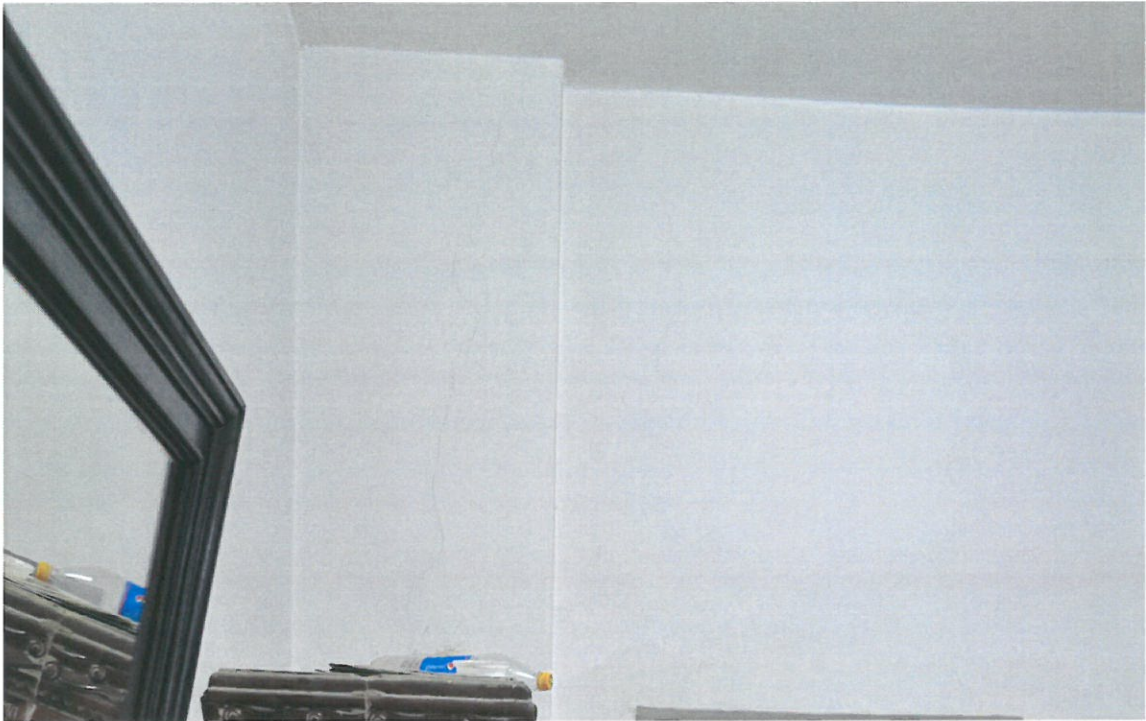
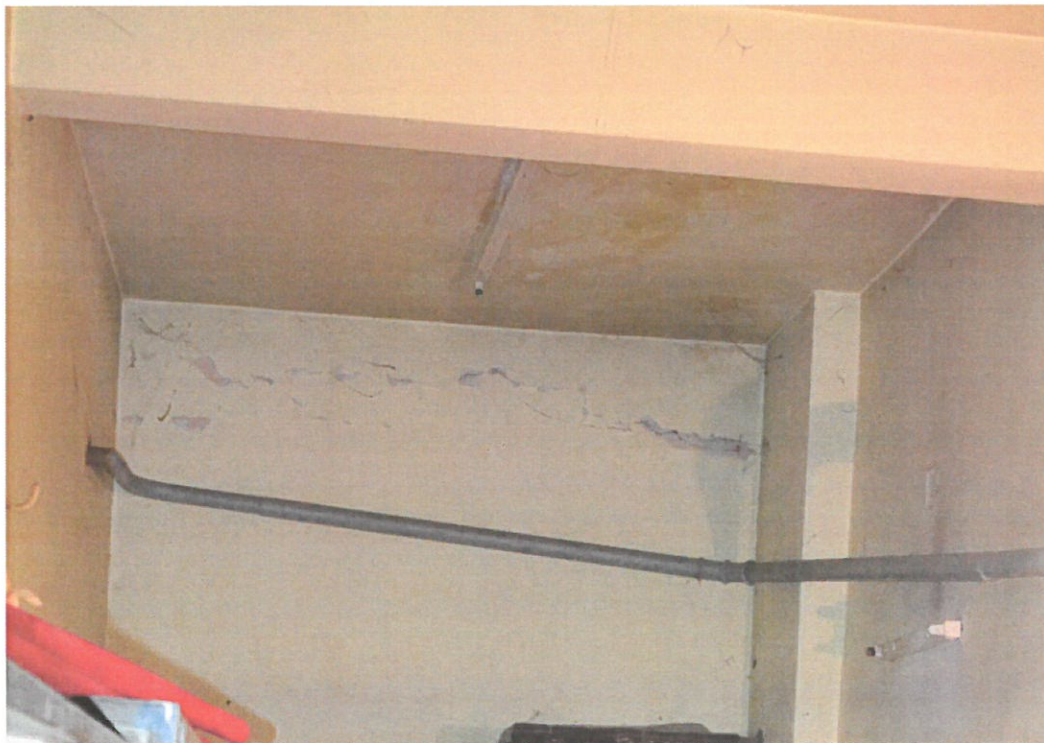
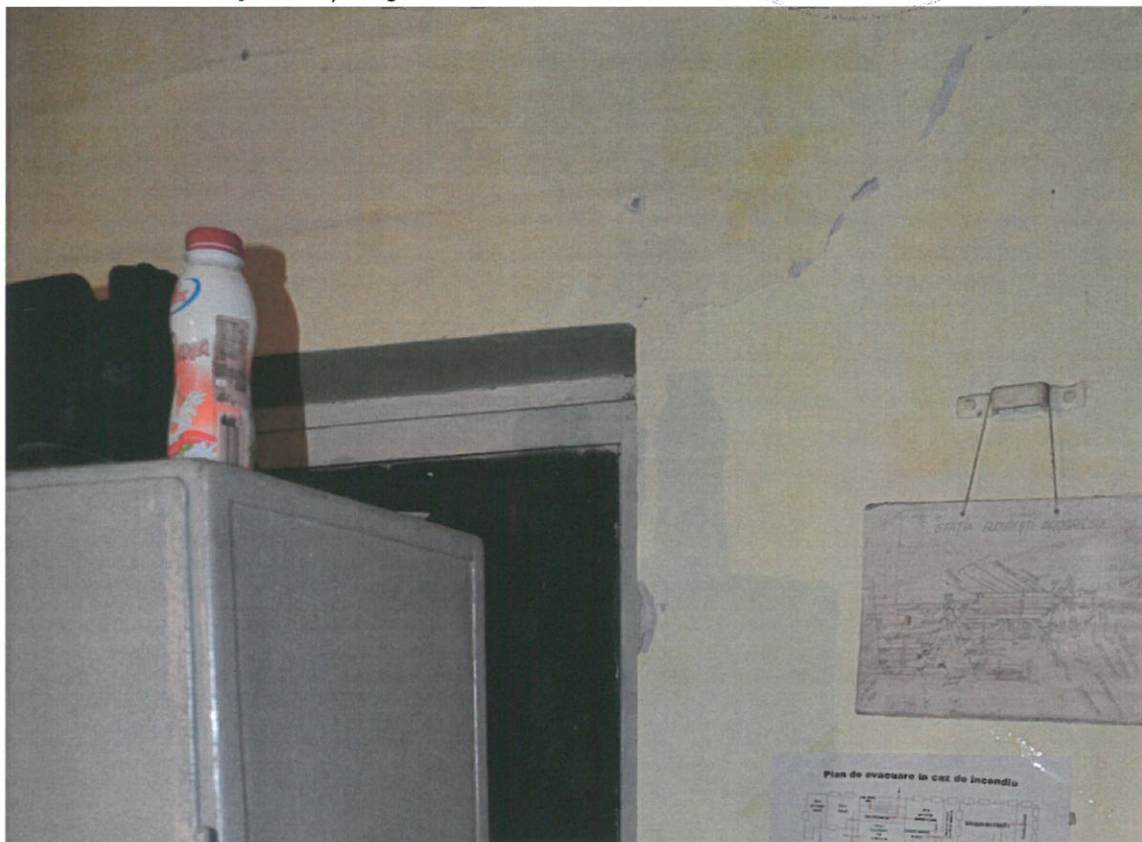
- Se pot observa fisuri haotice în pereți;

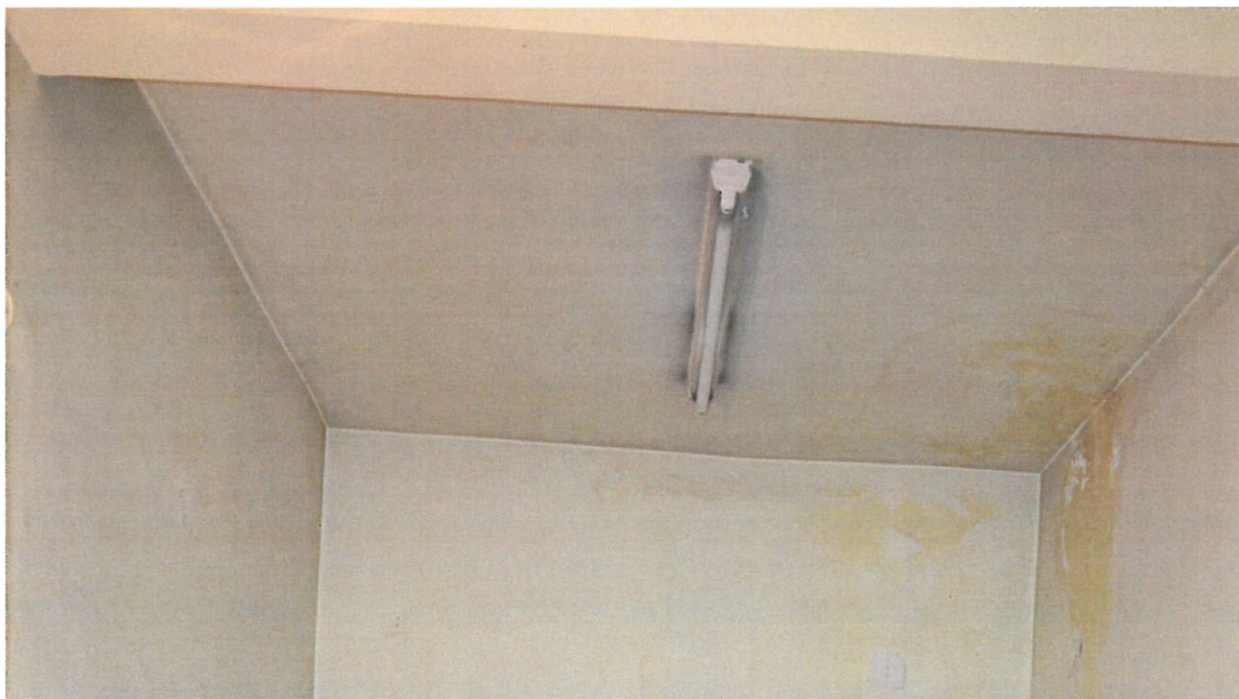
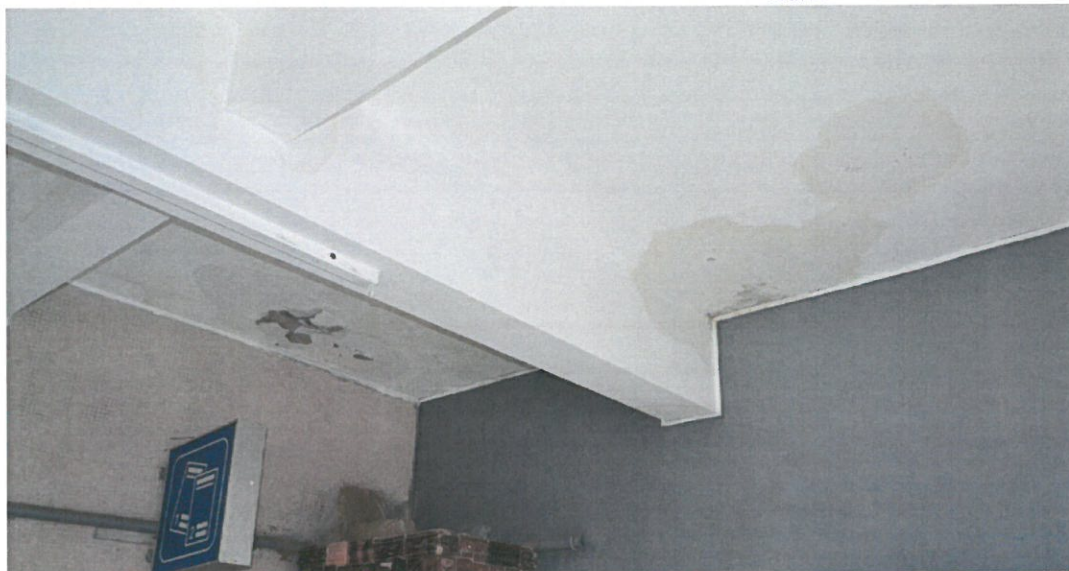
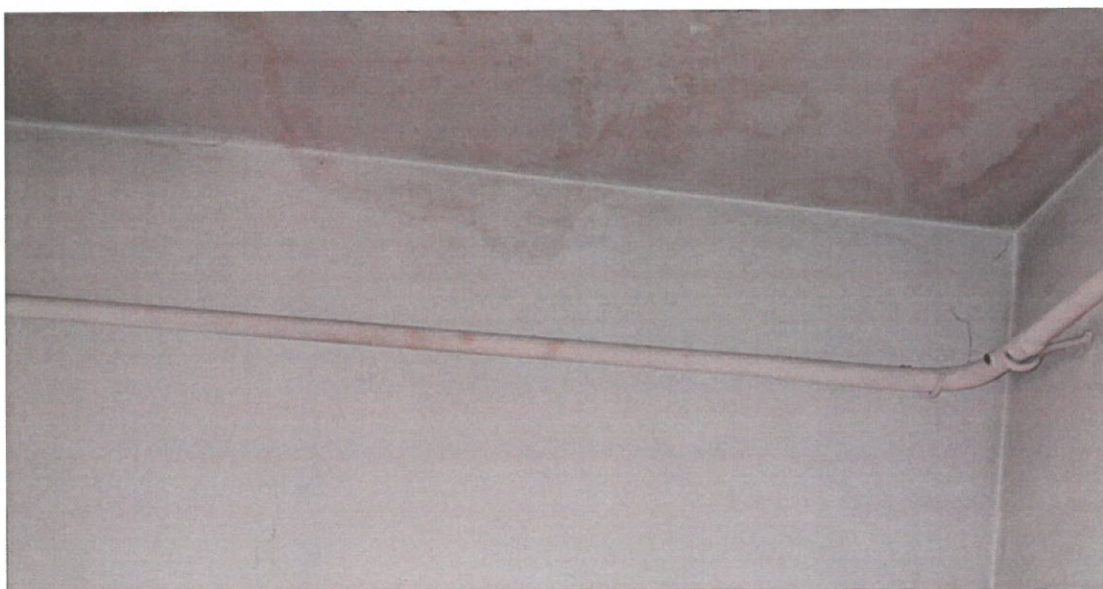
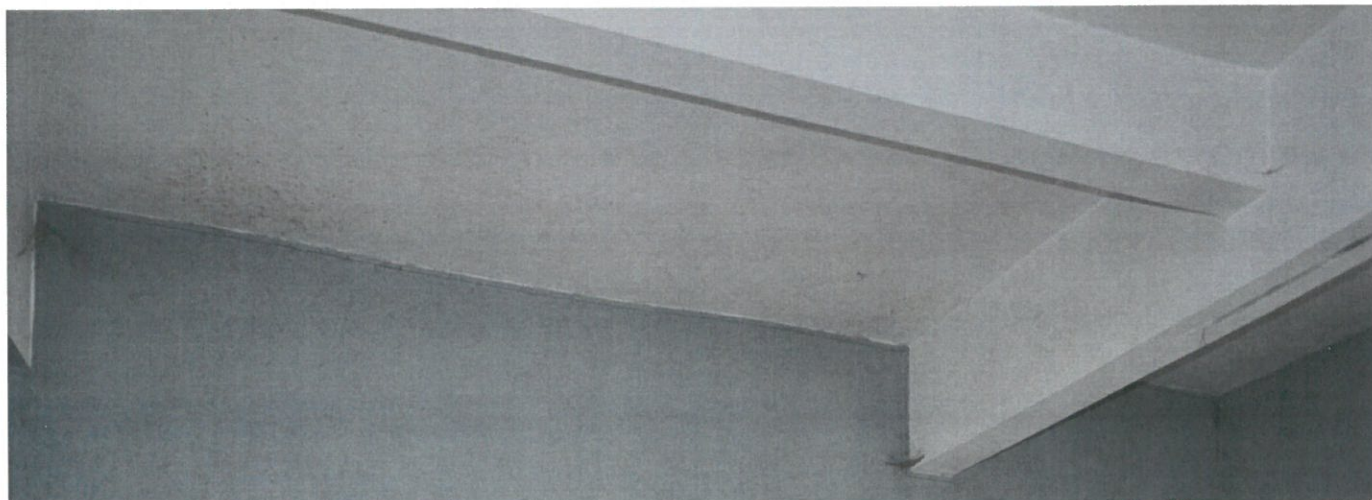
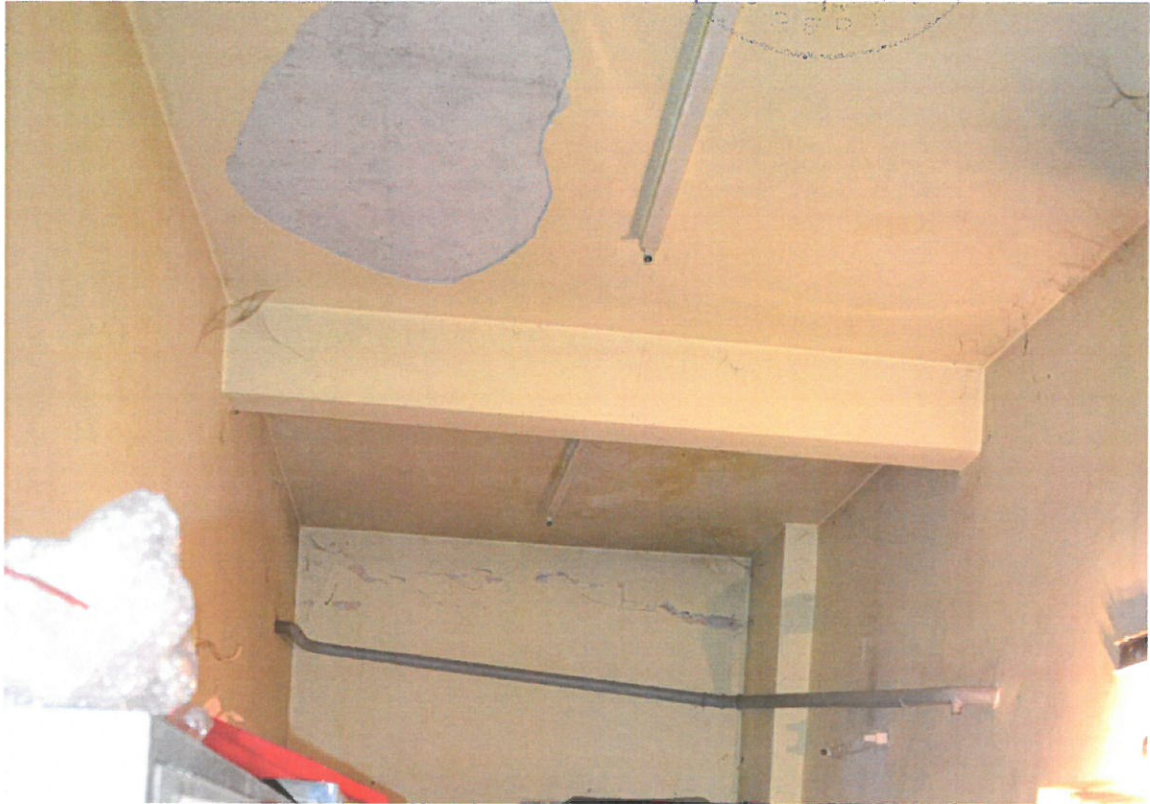
- Degradări și infiltrații prin tavan;
