**Studiu de Fezabilitate
pentru „Modernizarea liniei CF
București Nord – Jilava – Giurgiu Nord – Giurgiu Nord Frontieră”**

**EXPERTIZĂ TEHNICĂ CLĂDIRI STAȚIA C.F.
BUCUREȘTI PROGRESU**

EXPERTIZĂ TEHNICĂ CLĂDIRE CED STAȚIA C.F. BUCUREȘTI PROGRESU

REVIZIA: 0 / aprilie 2018

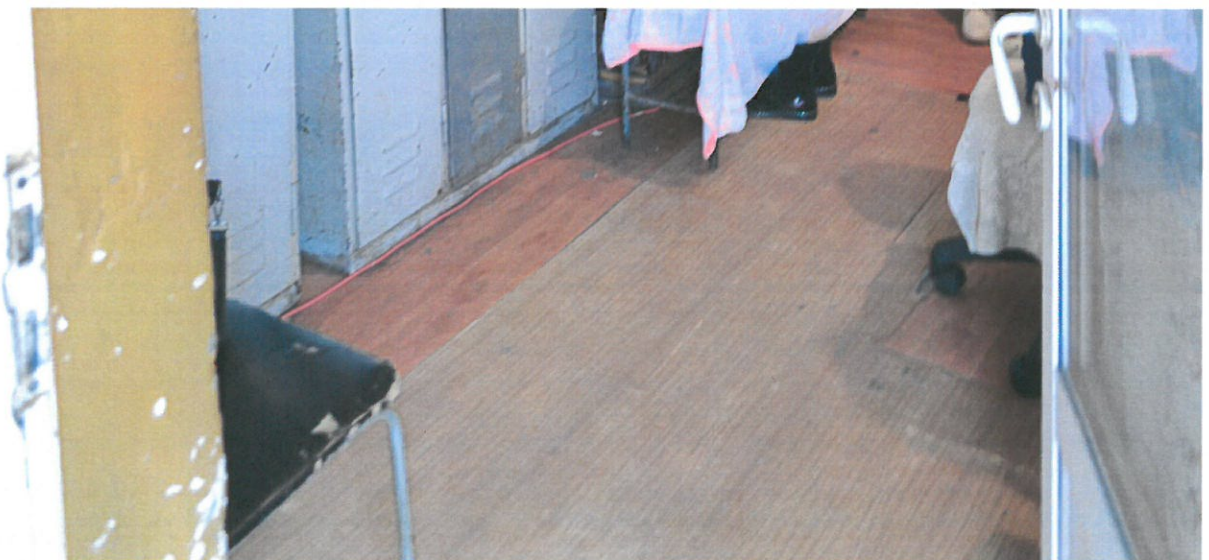
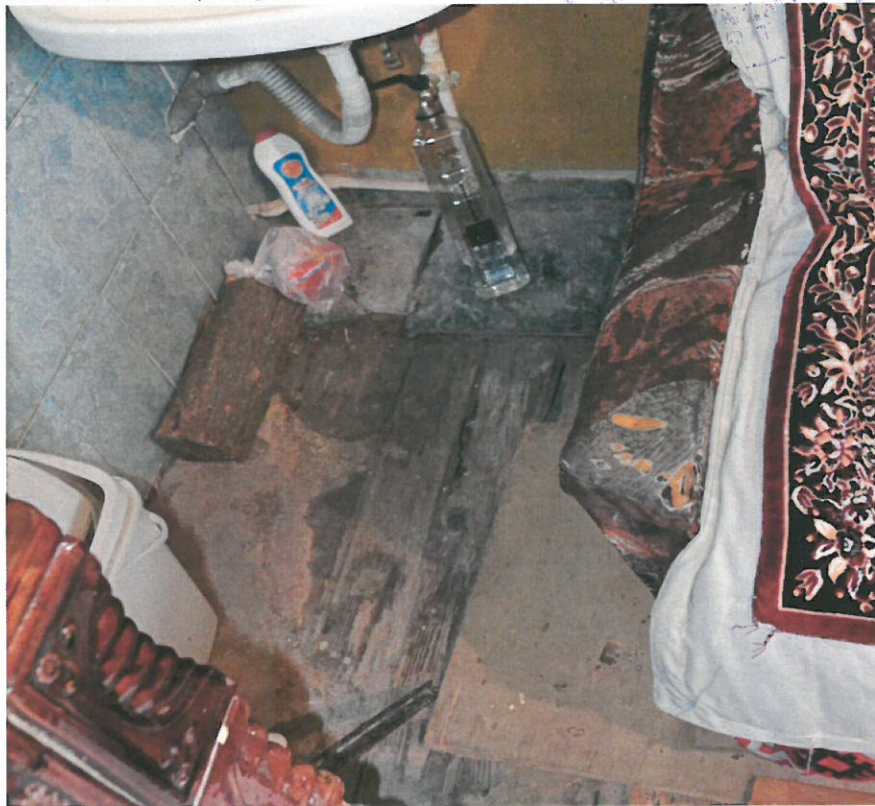
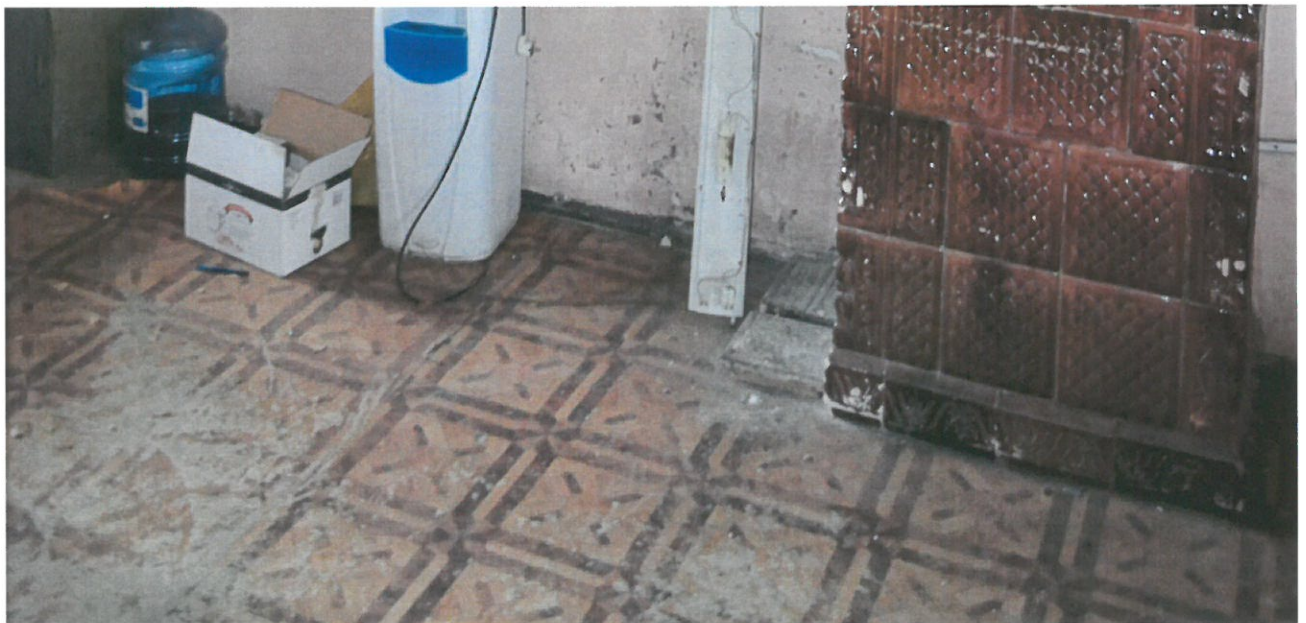
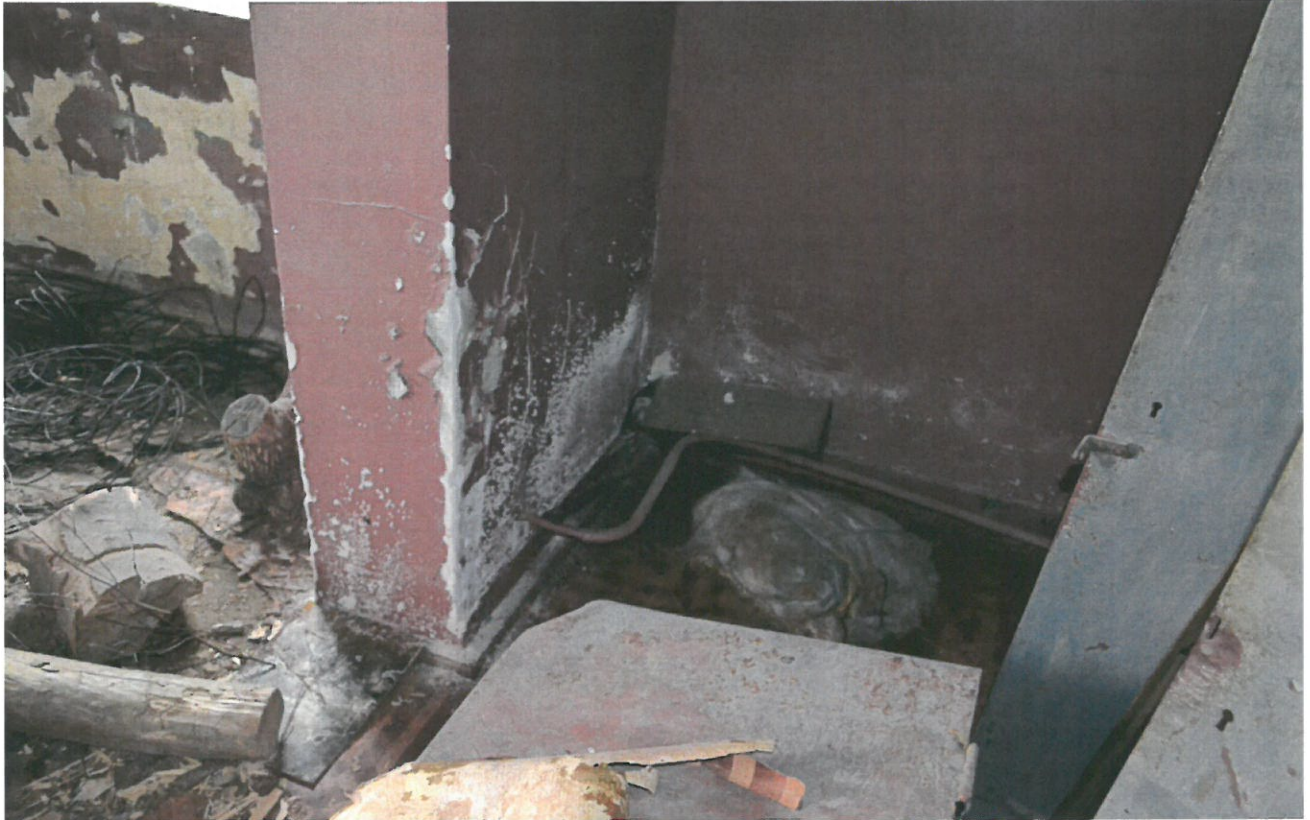
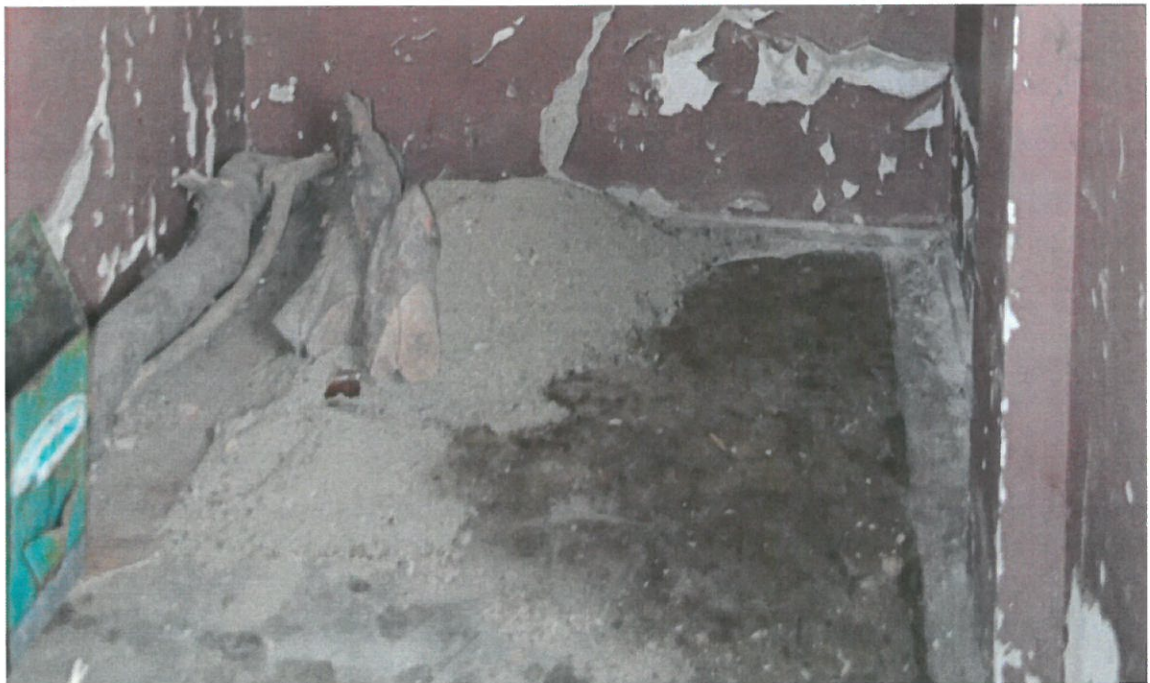
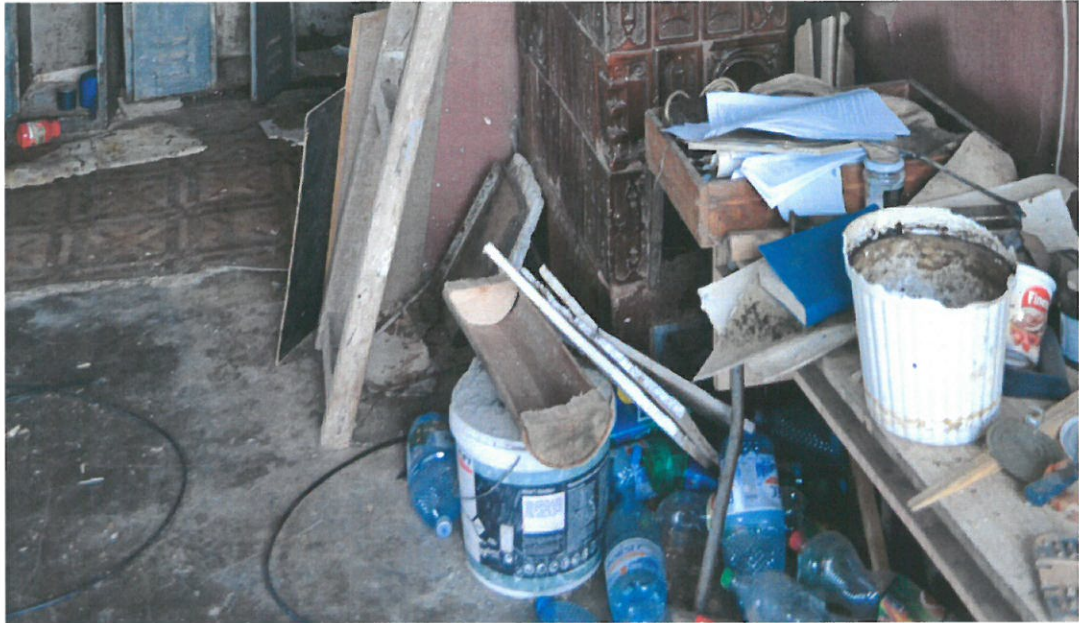
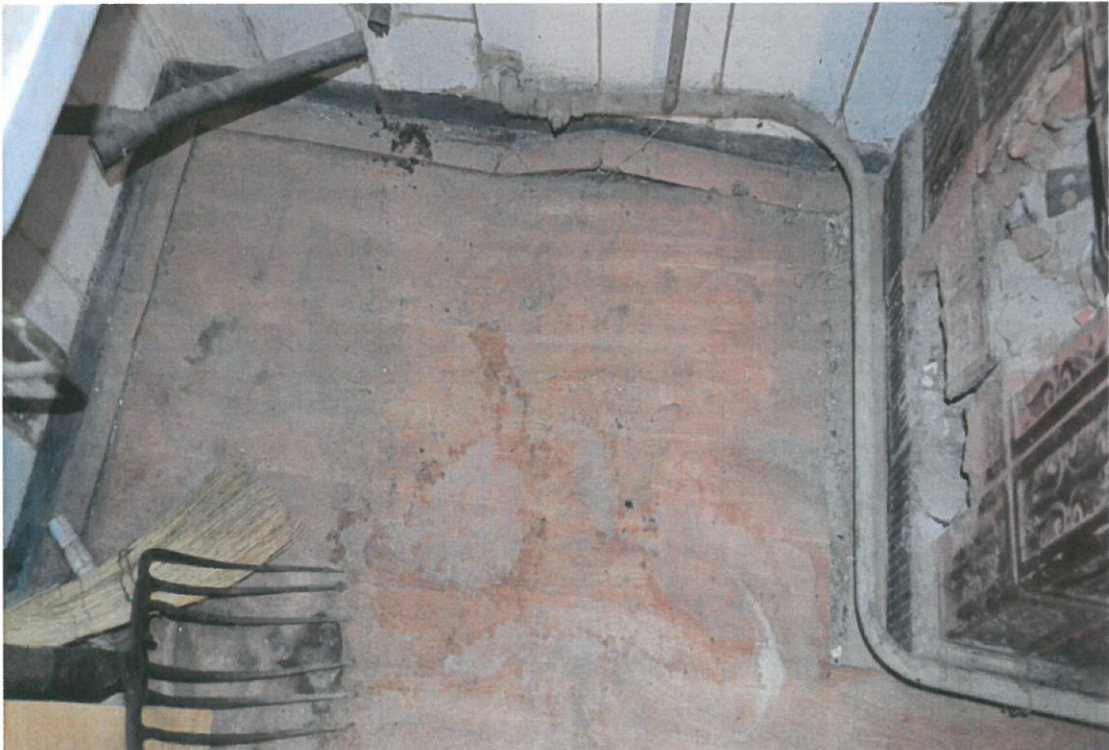
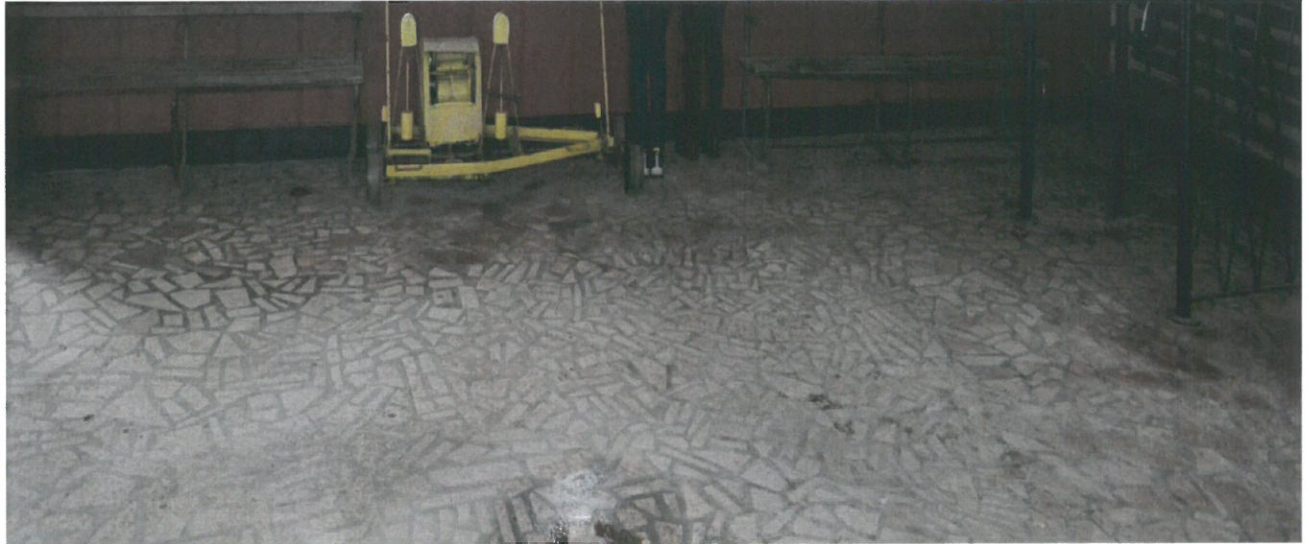
- pardoseli degradate;

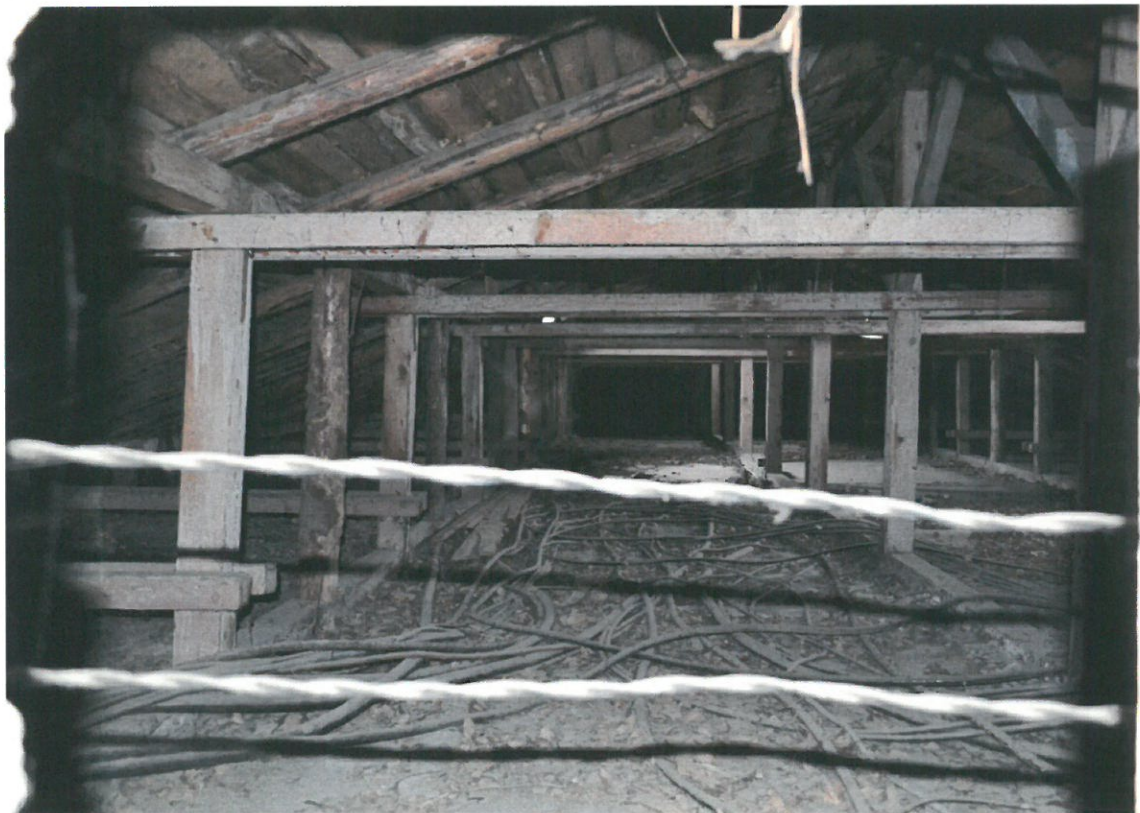
- cabluri electrice în pod;

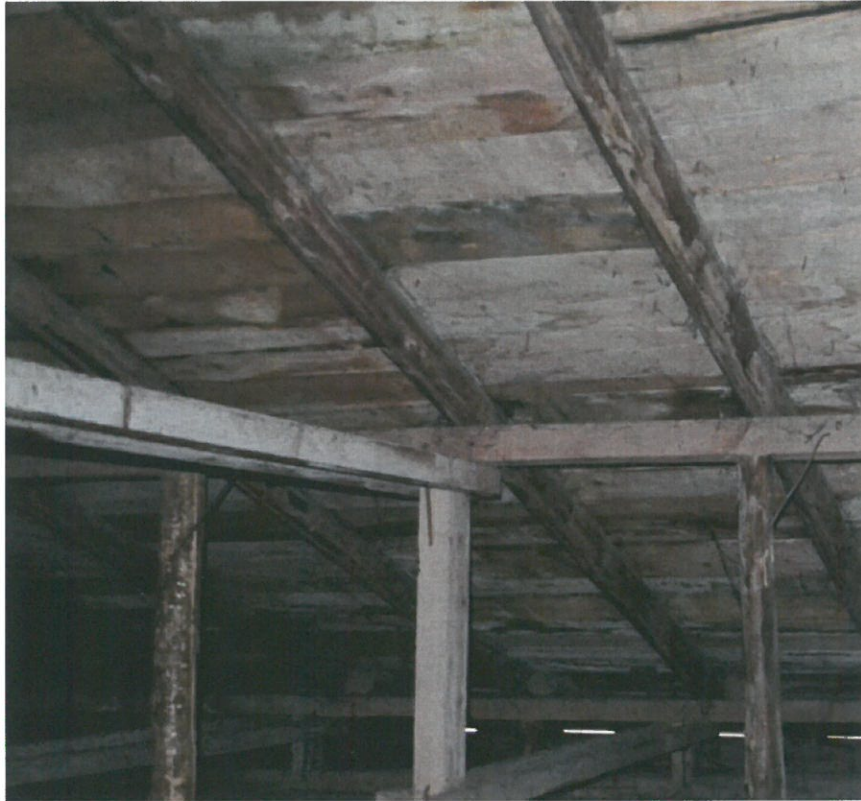
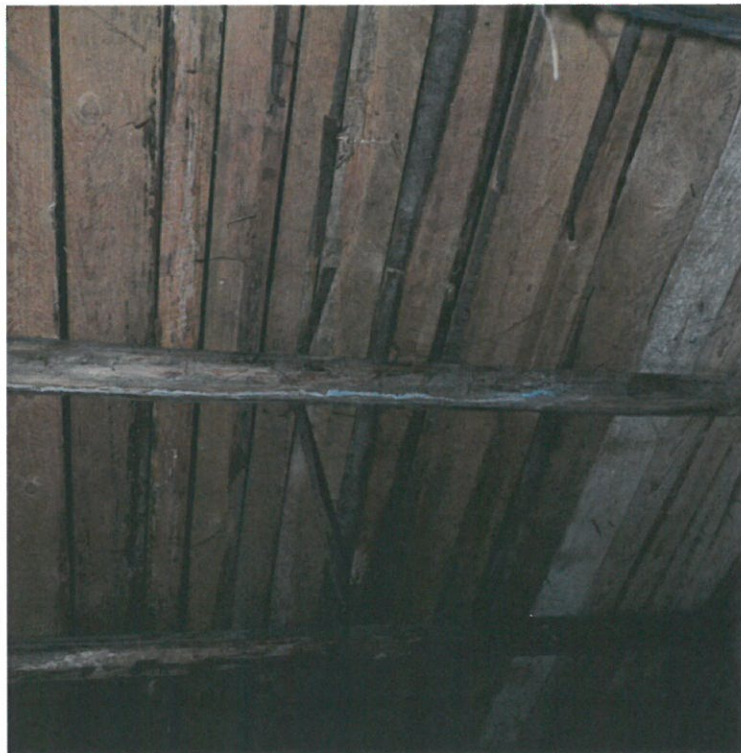
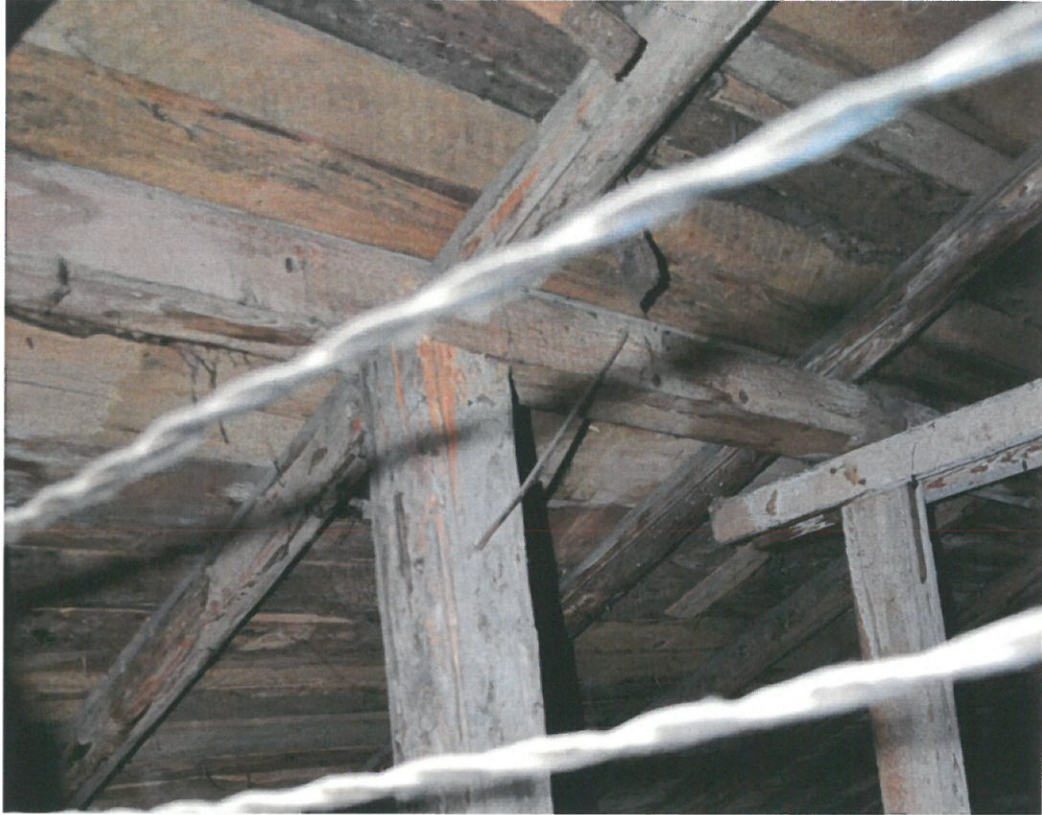
- astereala din lemn a învelitorii este degradată parțial;

- repararea/refacerea elementelor din lemn ale șarpantei, inclusiv antisepticizarea și ignifugarea acestora;
- se refac elementele asterealei din lemn;
- învelitoarea va fi înlocuită cu țiglă metalică;
- se repară/refac streășinile din lemn;
- se înlocuiesc jgheburile și burlanele de scurgere a apelor pluviale de acoperiș.

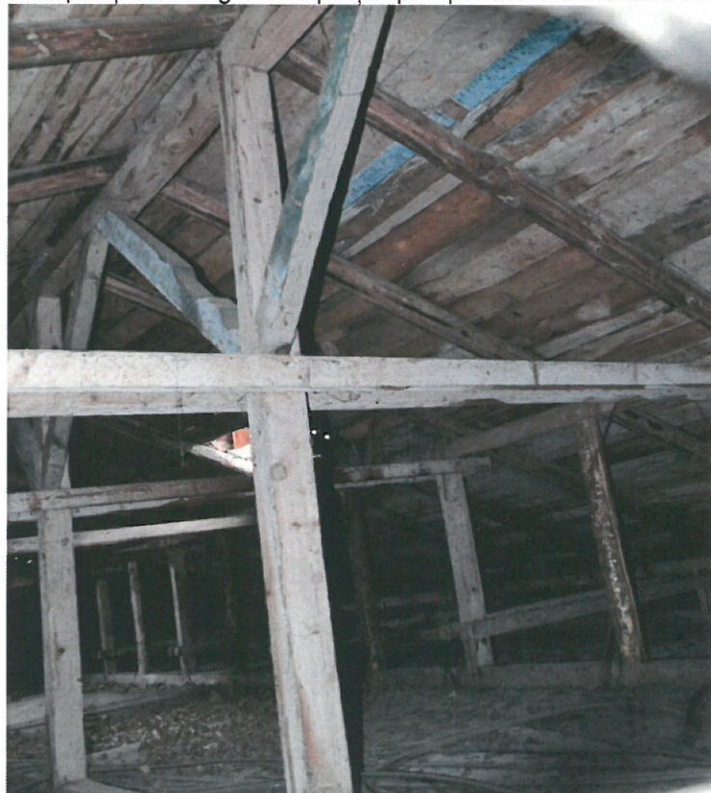
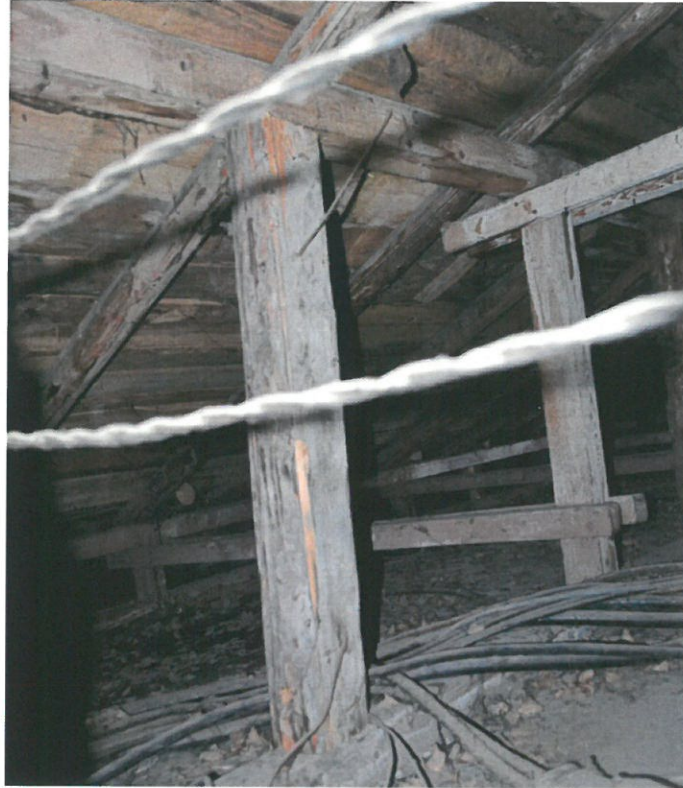
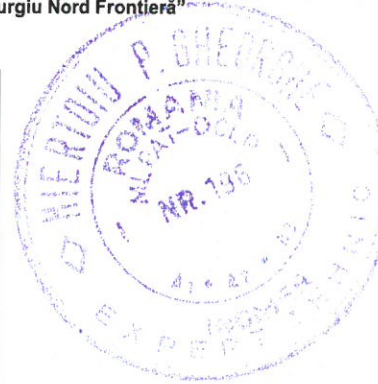
- șarpanta din lemn din acoperiș este degradată parțial prin putrezire din cauza infiltațiilor;

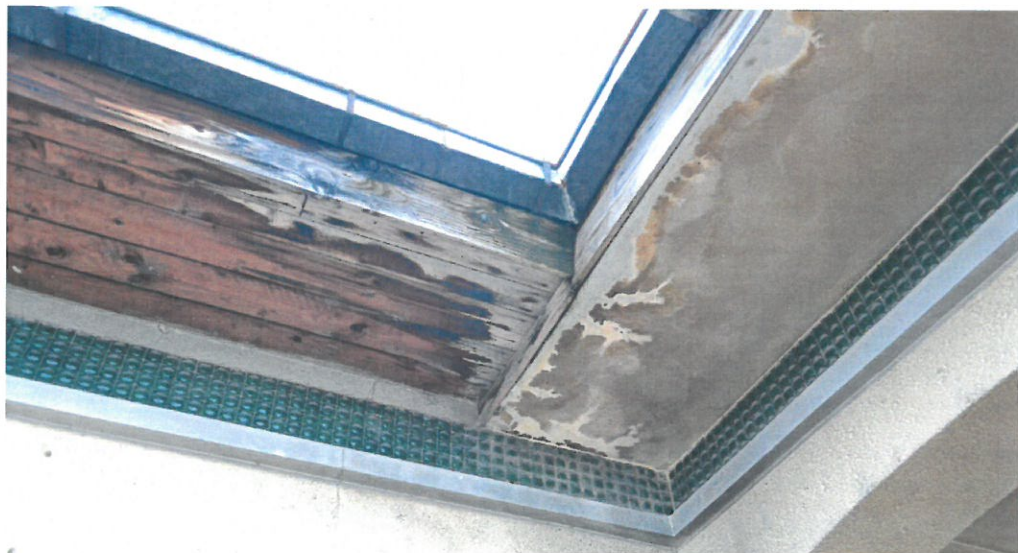
- streașina acoperișului de pe conturul clădirii este parțial degradată, având unele locuri cu degradări pronunțate;

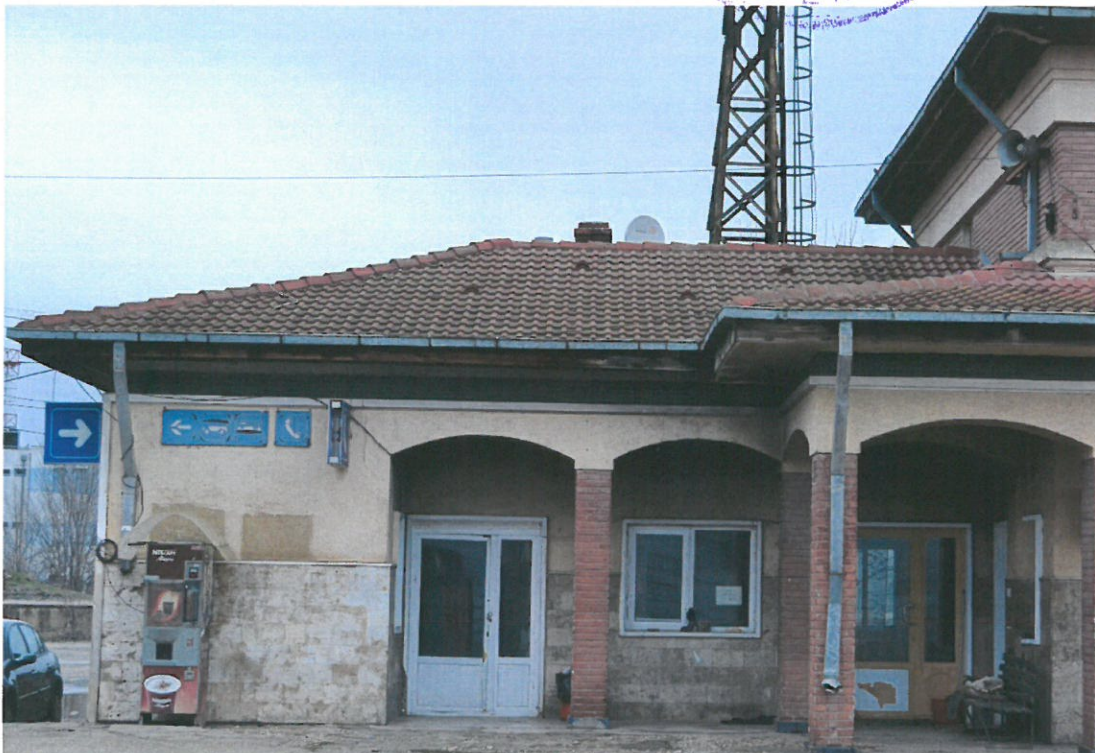
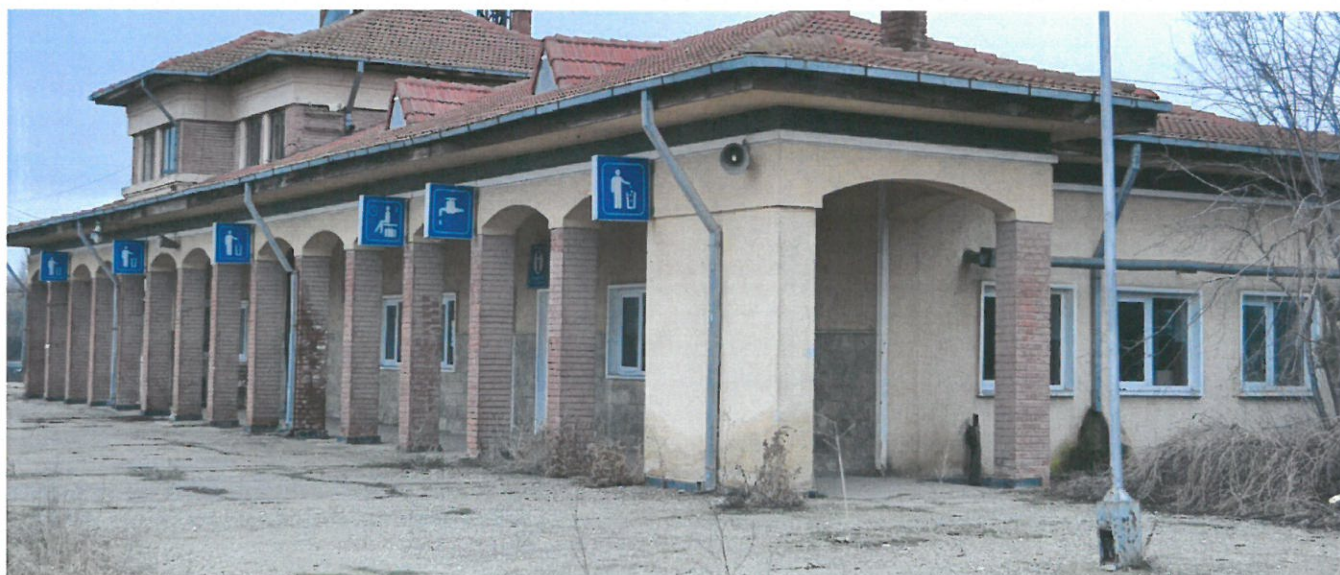
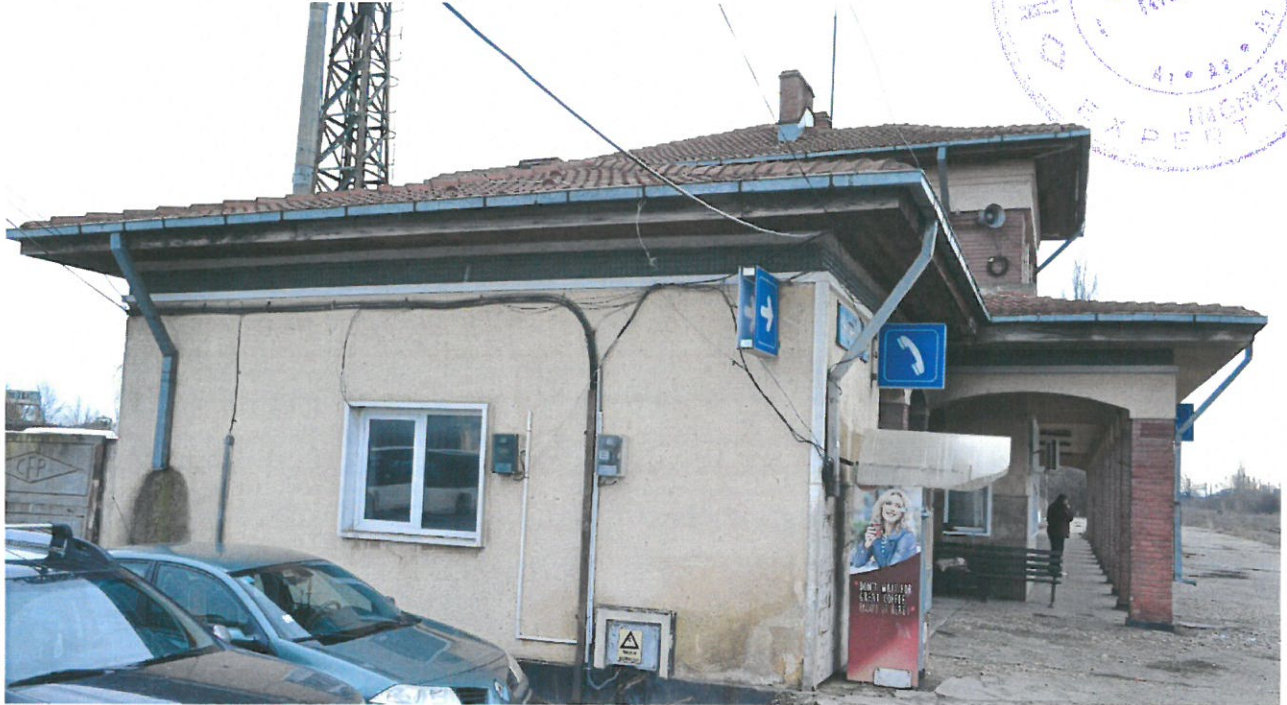
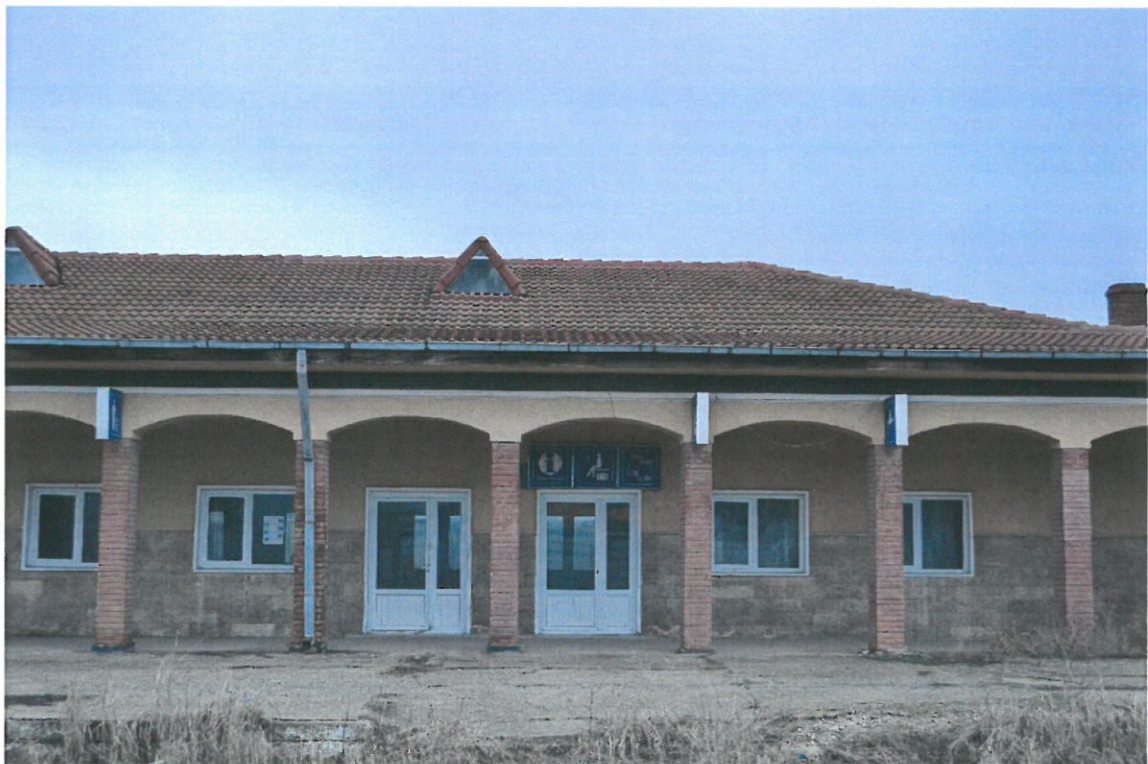
- burlanele de scurgere a apelor pluviale de pe acoperiș sunt degradate

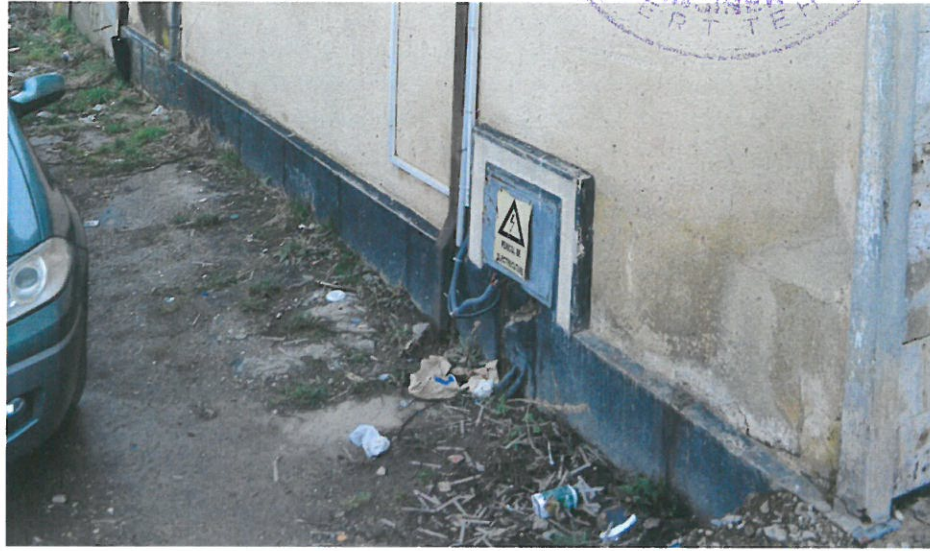
- trotuarele în jurul clădirii sunt în marea lor majoritate degradate;

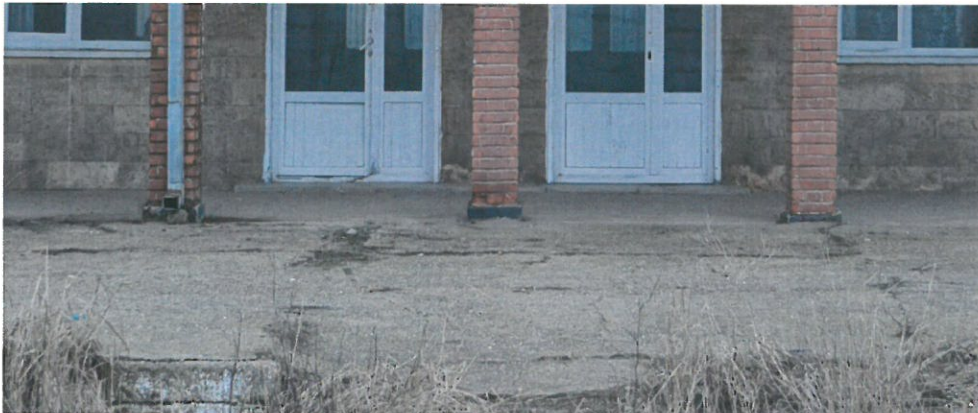
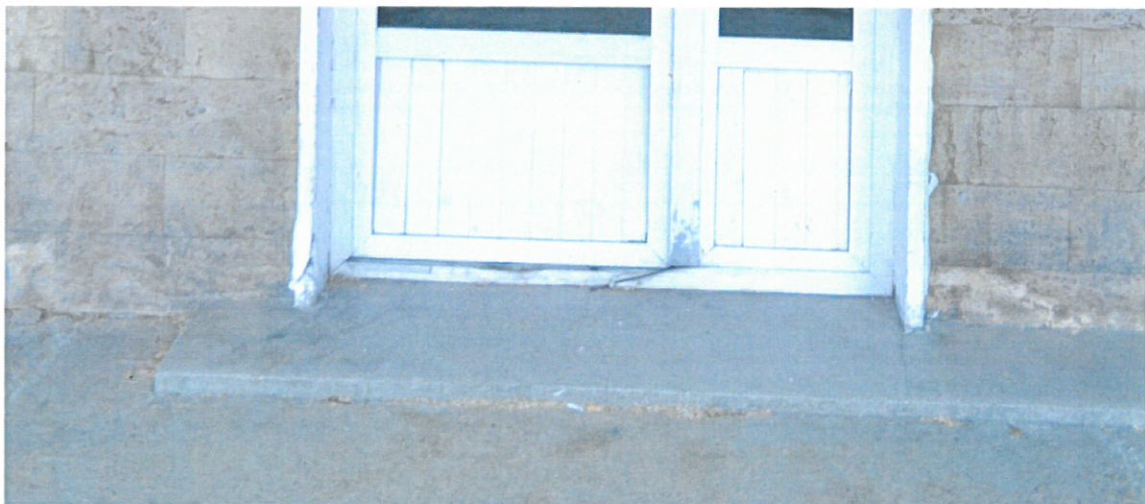
- treptele de acces în clădire din exterior sunt parțial degradate;

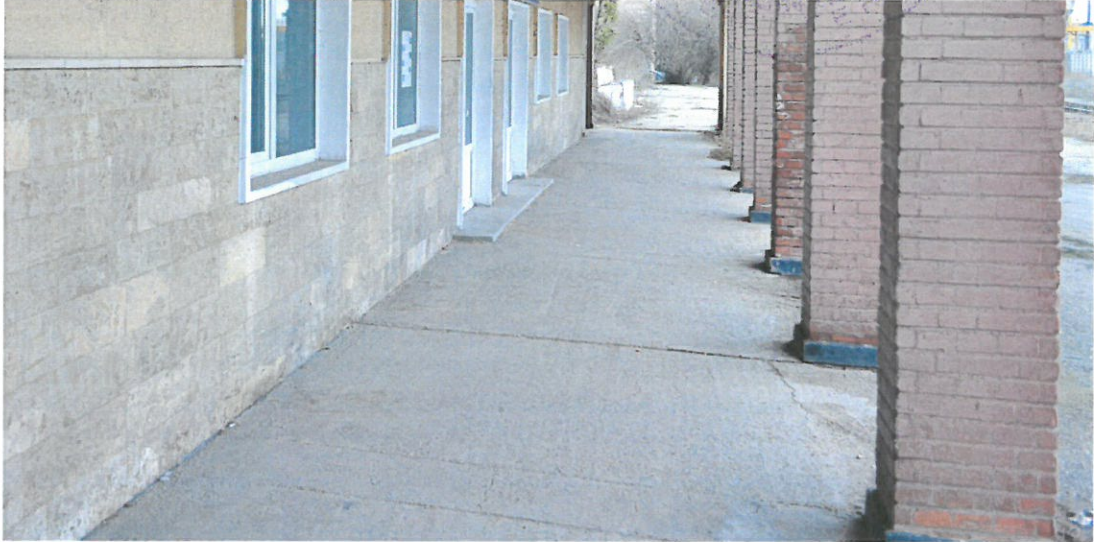
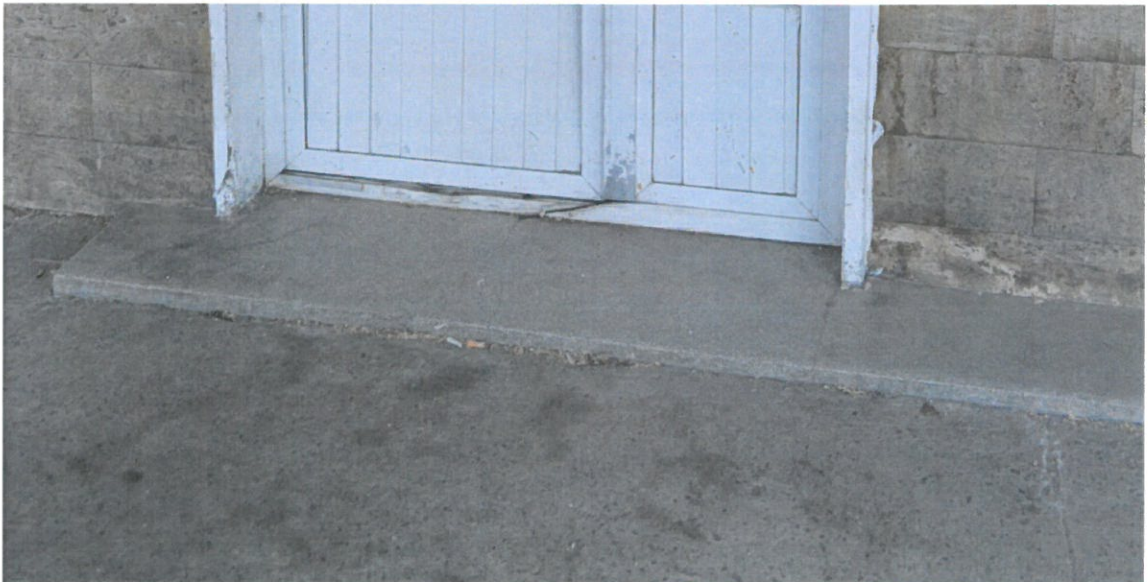
- degradări în platforma copertinei;

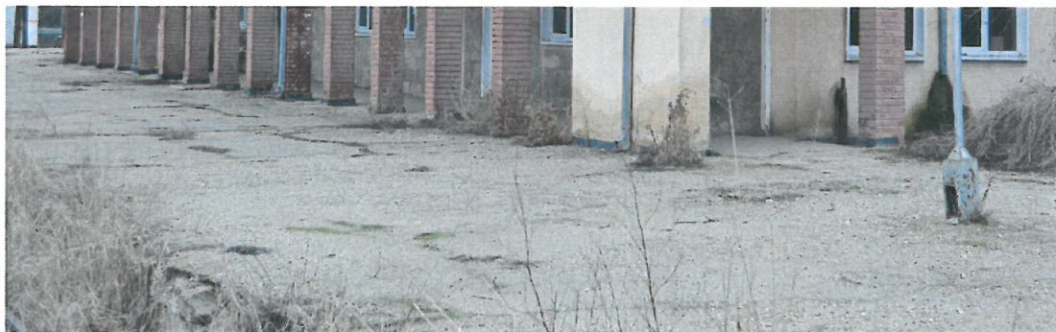
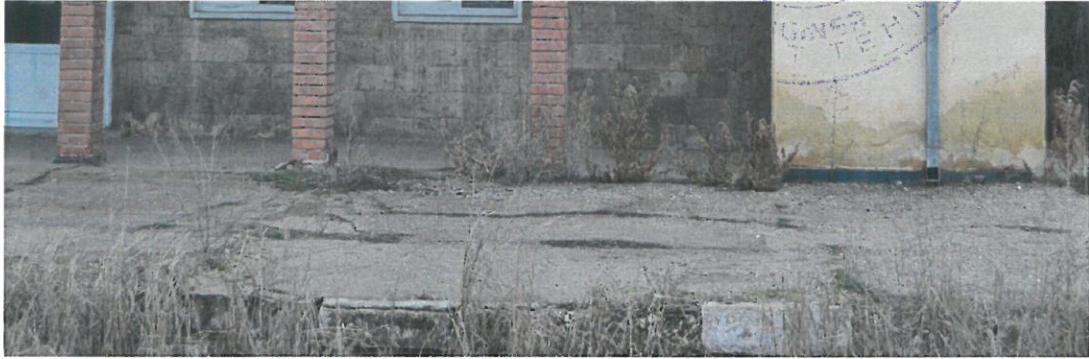
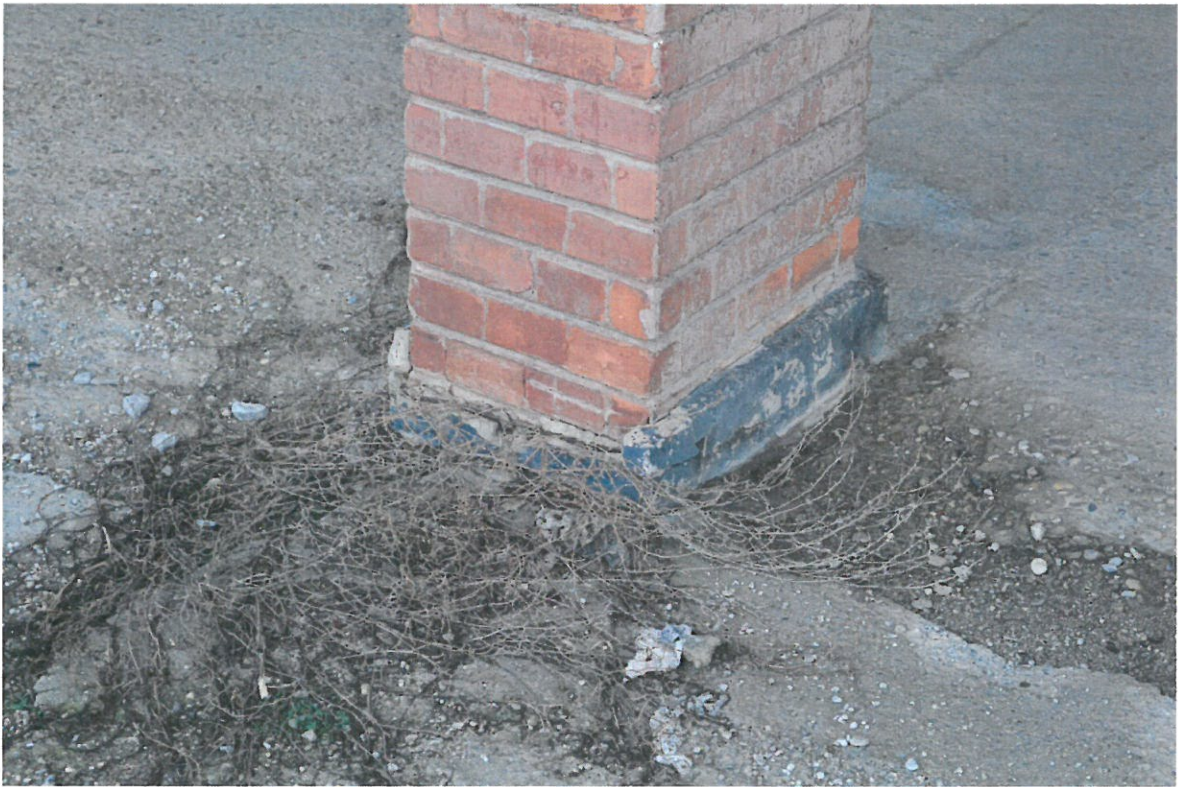
- Zona de sub copertina aflată în partea din față a clădirii și peronul aferent liniei 1 sunt degradate, lângă stâlpii copertinei putând să se observe tasări diferențiate; de asemenea pe stâlpi se pot observa degradări datorate umezelii excesive;
