**Studiu de Fezabilitate
pentru „Modernizarea liniei CF
București Nord – Jilava – Giurgiu Nord – Giurgiu Nord Frontieră”**

**EXPERTIZĂ TEHNICĂ CLĂDIRI ANEXE
STAȚIA C.F. BUCUREȘTI PROGRESU**

RAPORT DE EXPERTIZĂ TEHNICĂ

- **W.C public;**
- **Cazarmă;**
- **Cabină acari nr. 1;**
- **Cabină acari nr. 3.**

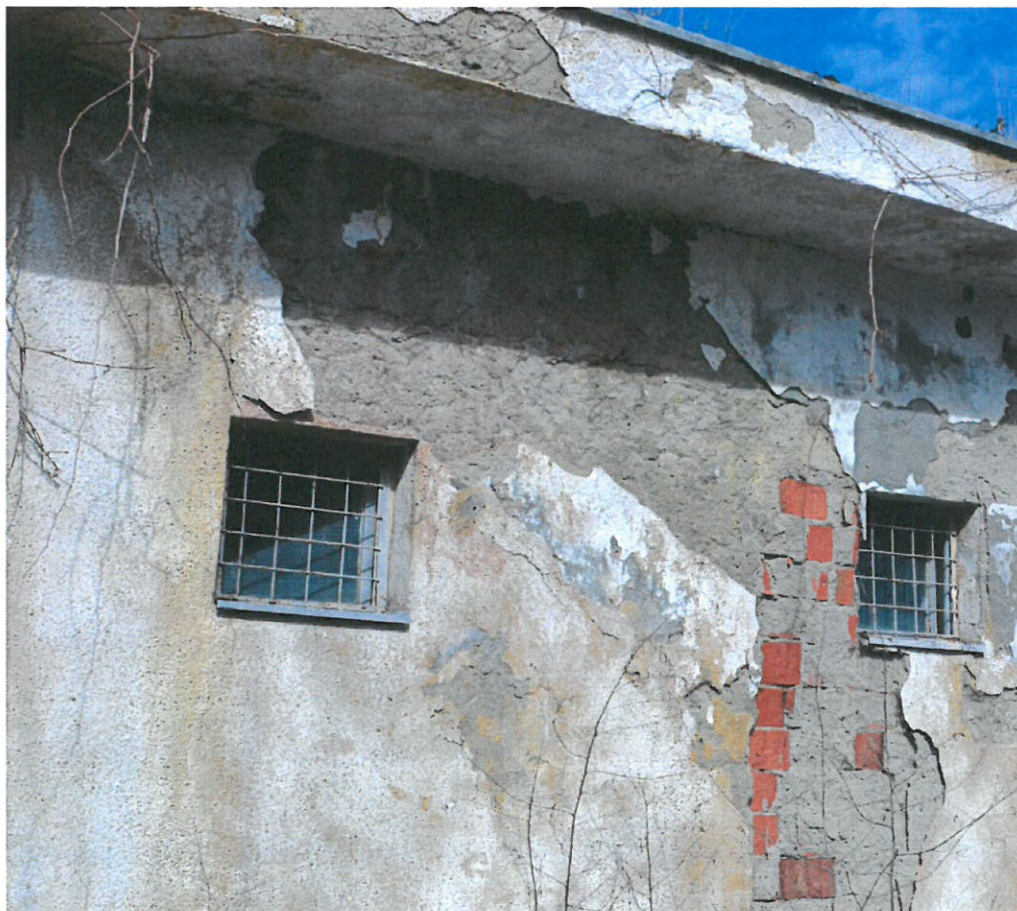
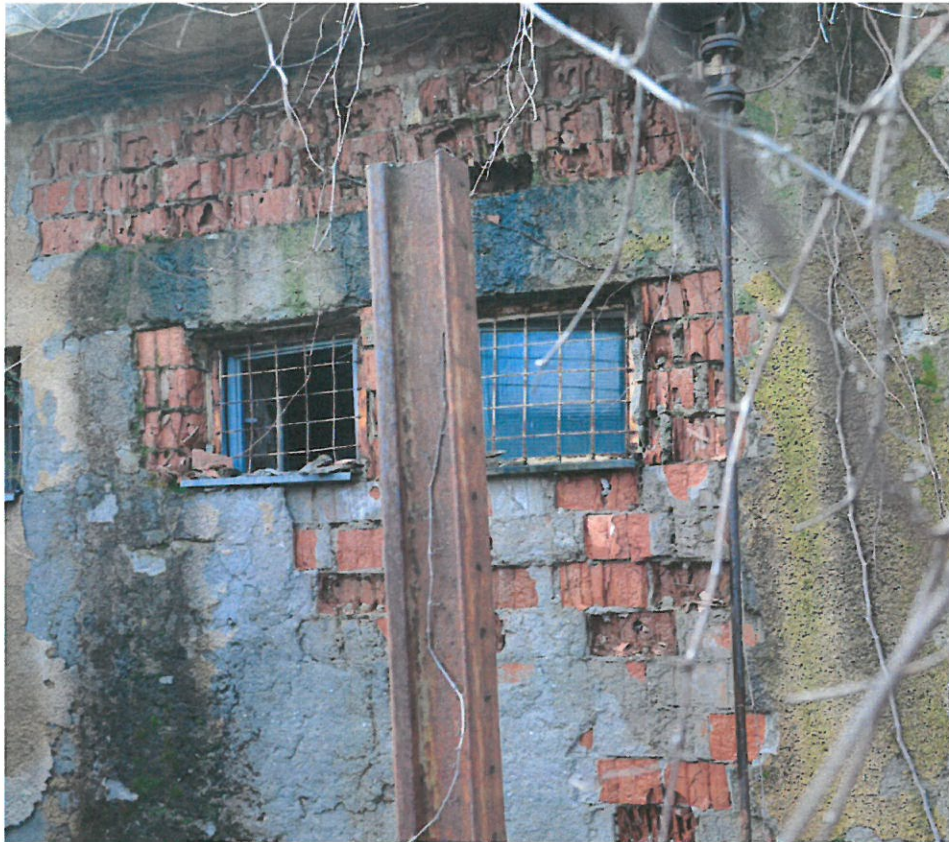
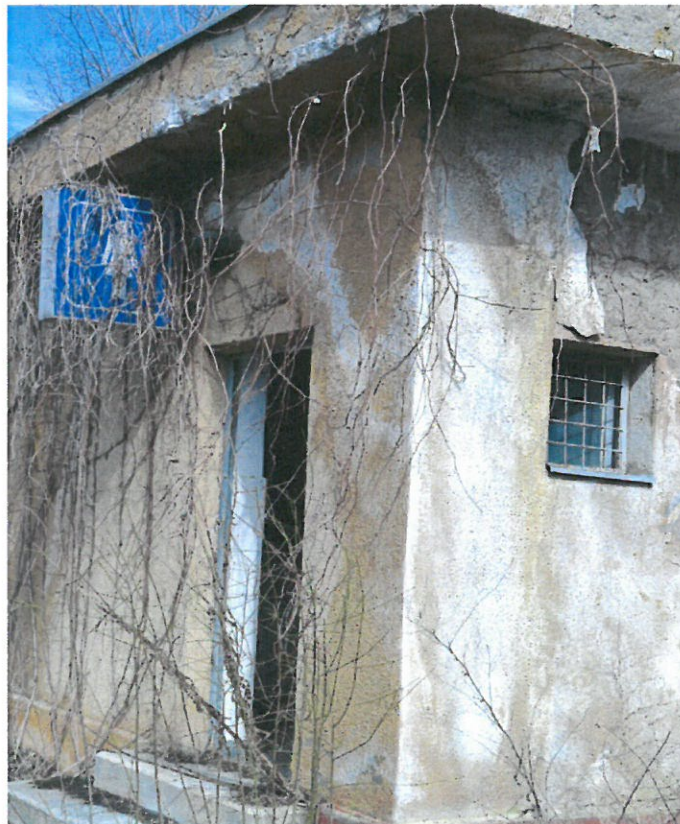
- *W.C public*:
 - Zidării dizlocate, zone cu zidărie complet degradată, fisuri și crăpături prezente în toți pereții clădirii;

- *W.C public* – $R_2 = 0,20$.
- *Cazarmă* – $R_2 = 0,45$.
- *Cabină acari nr. 1* – $R_2 = 0,65$.
- *Cabină acari nr. 3* – $R_2 = 0,20$.

- *W.C public* – R_s I, din care fac parte construcțiile cu risc ridicat de prăbușire la cutremurul de proiectare corespunzător stării limite ultime.
- *Cazarmă* – R_s II - corespunzătoare construcțiilor, care sub efectul cutremurului de proiectare pot suferi degradări structurale majore, dar care au o probabilitate ridicată de a nu își pierde stabilitatea,
- *Cabină acari nr. 1* – R_s III, în care se încadrează construcțiile care, sub efectul cutremurului de proiectare, pot suferi degradări structurale care nu afectează semnificativ siguranța structurală, dar la care degradările nestructurale pot fi importante.
- *Cabină acari nr. 3* – R_s I, din care fac parte construcțiile cu risc ridicat de prăbușire la cutremurul de proiectare corespunzător stării limite ultime.

Întrucât clădirea existentă prezintă degradări multiple și pronunțate, fiind încadrată în clasa de risc seismic $R_s I$ și în prezent fiind inutilizabilă se propune desființarea și demolarea ei, inclusiv igienizarea locului.

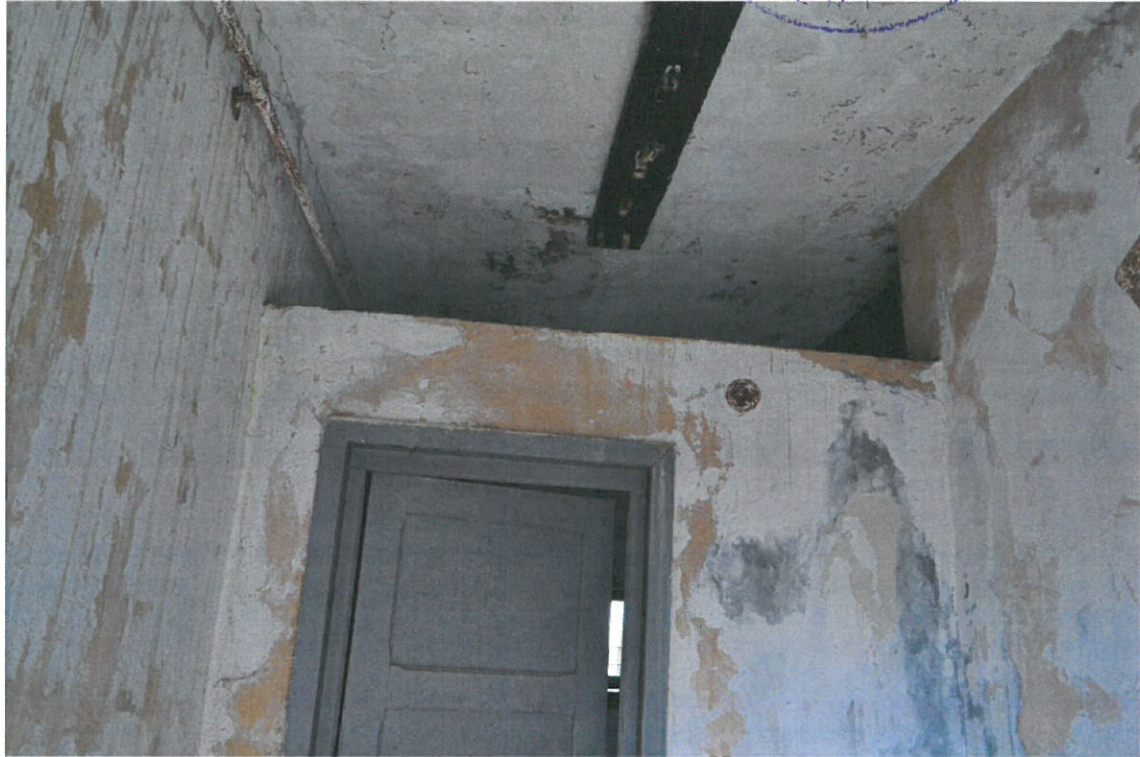
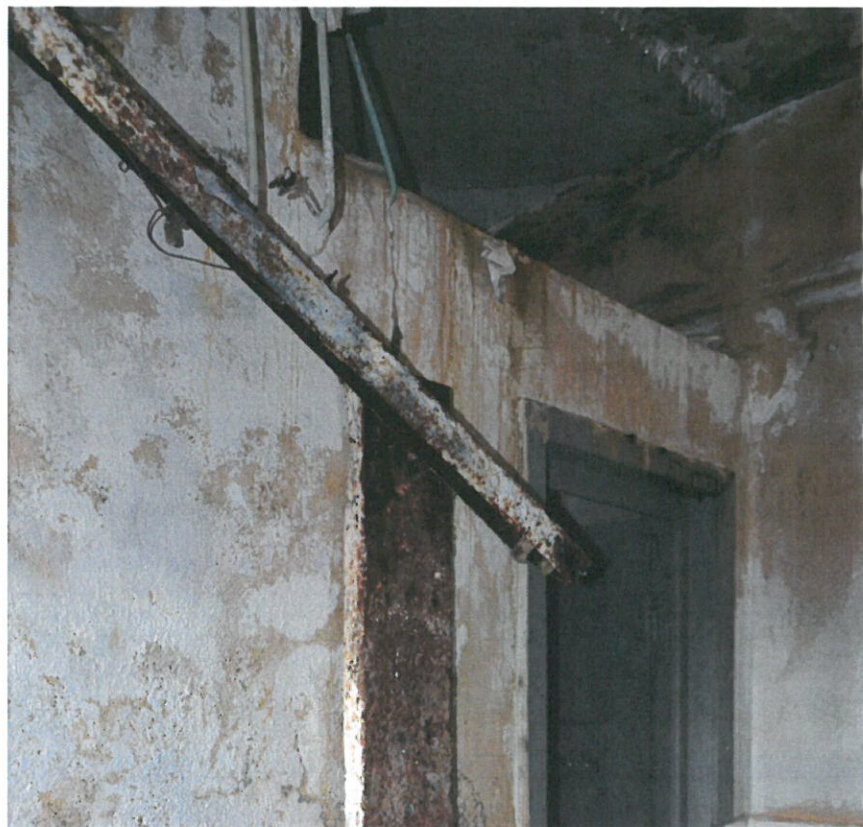
- finisajele (tencuieli și zugrăveli) sunt degradate, atât la interior, cât și la exterior;

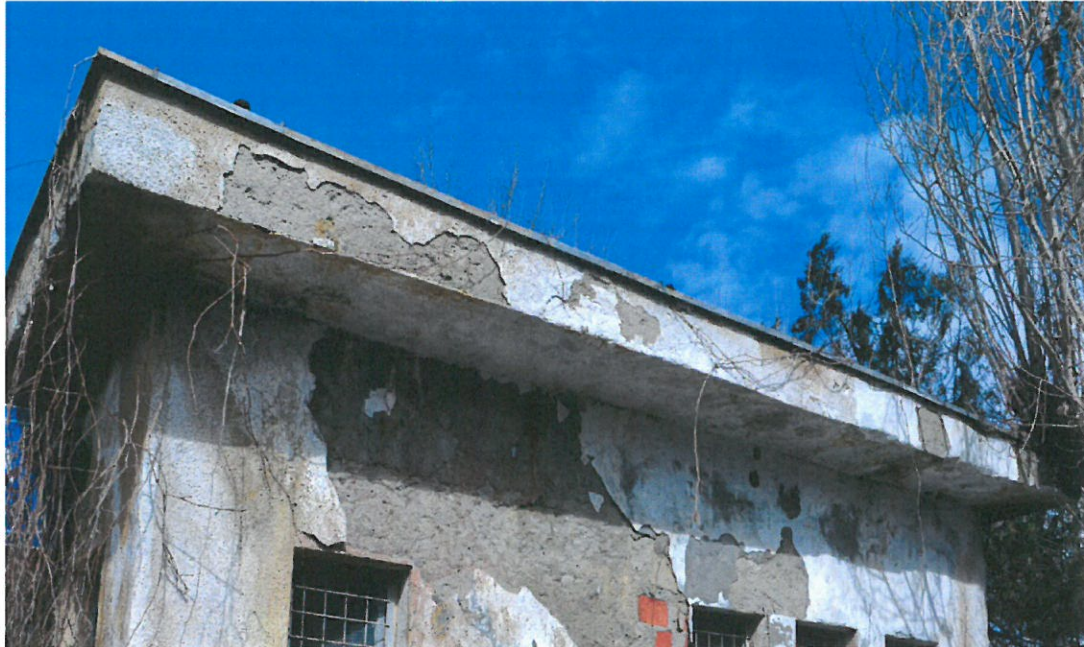
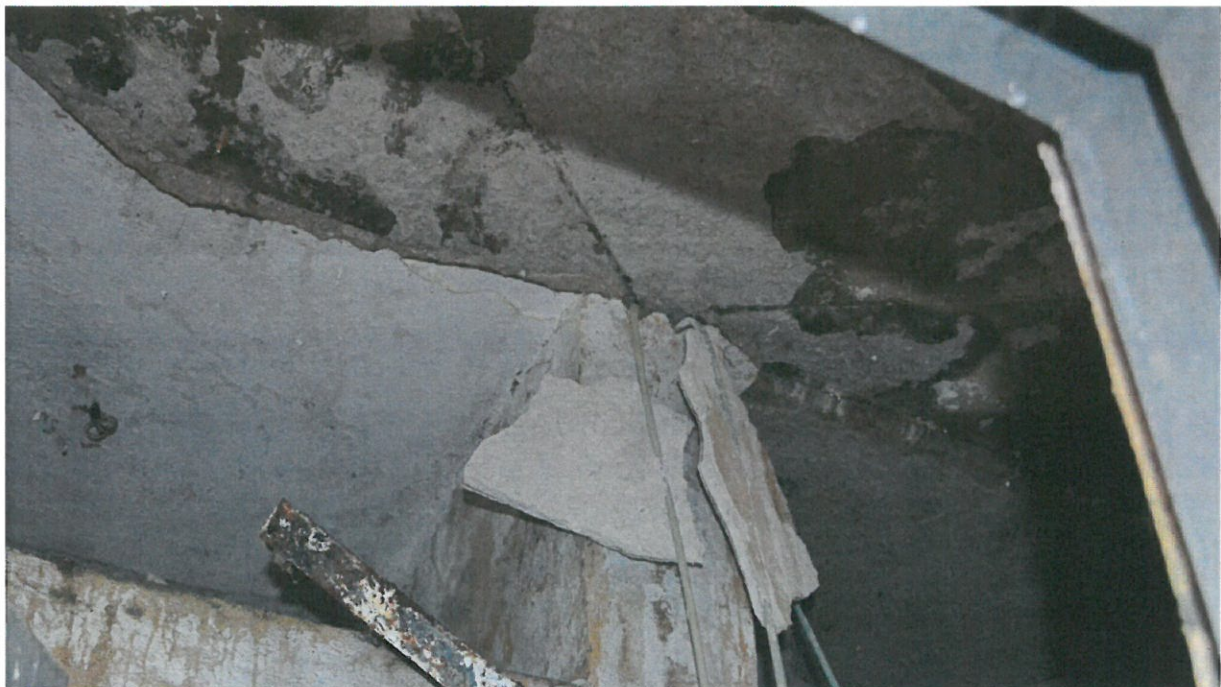
- învelitoarea de acoperiș este complet degradată, ceea ce a permis pătrunderea apelor pluviale în interiorul clădirii, iar în anumite zone din acesta cauza tencuiala a cazut;

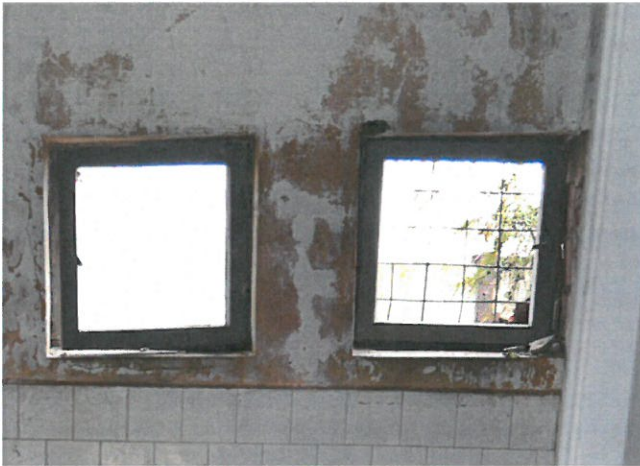
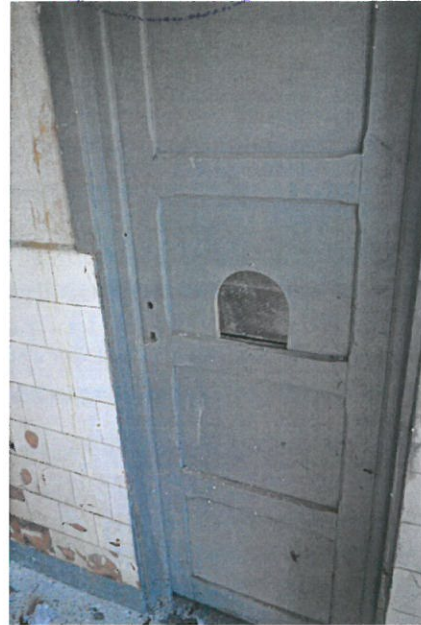
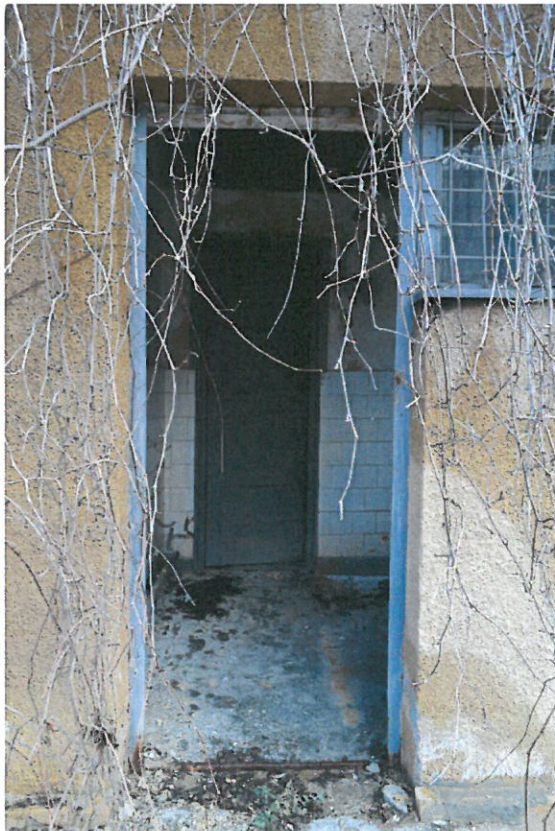
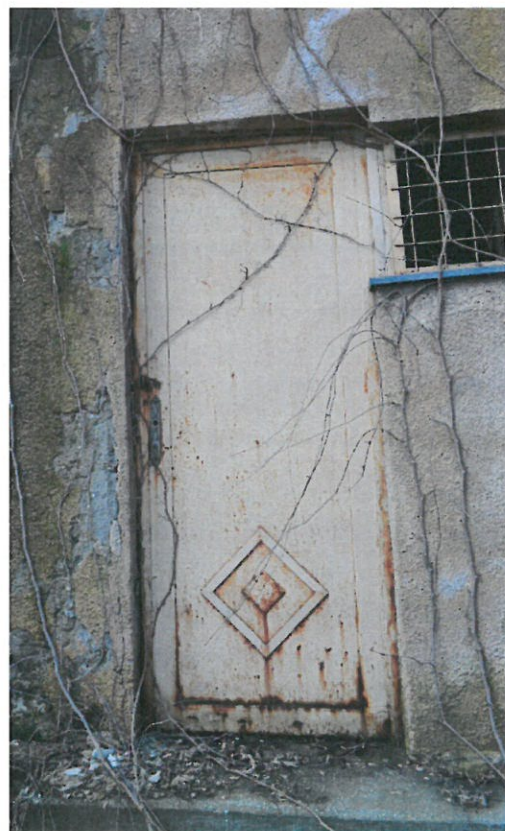
- tâmplăriile sunt distruse în totalitate, iar unele dintre ele lipsesc;

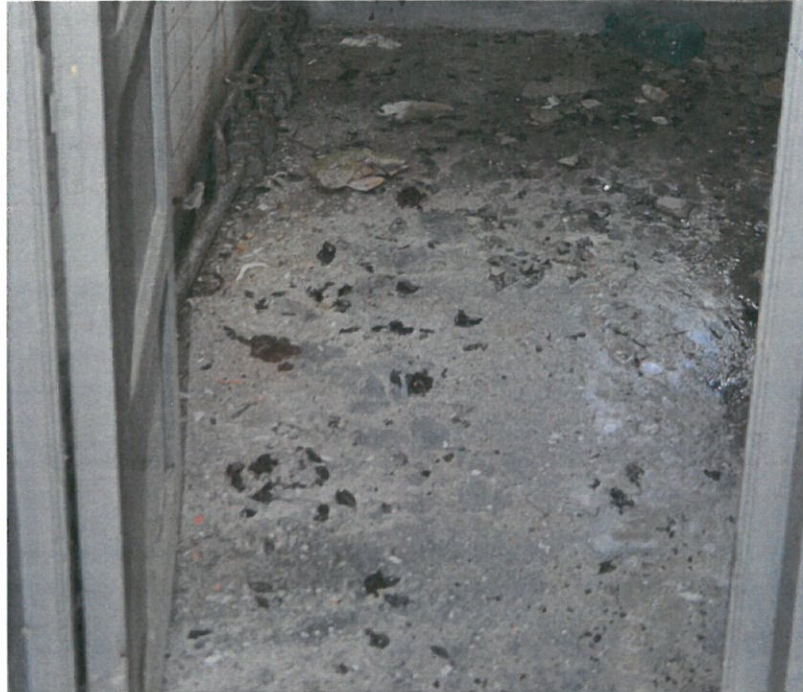
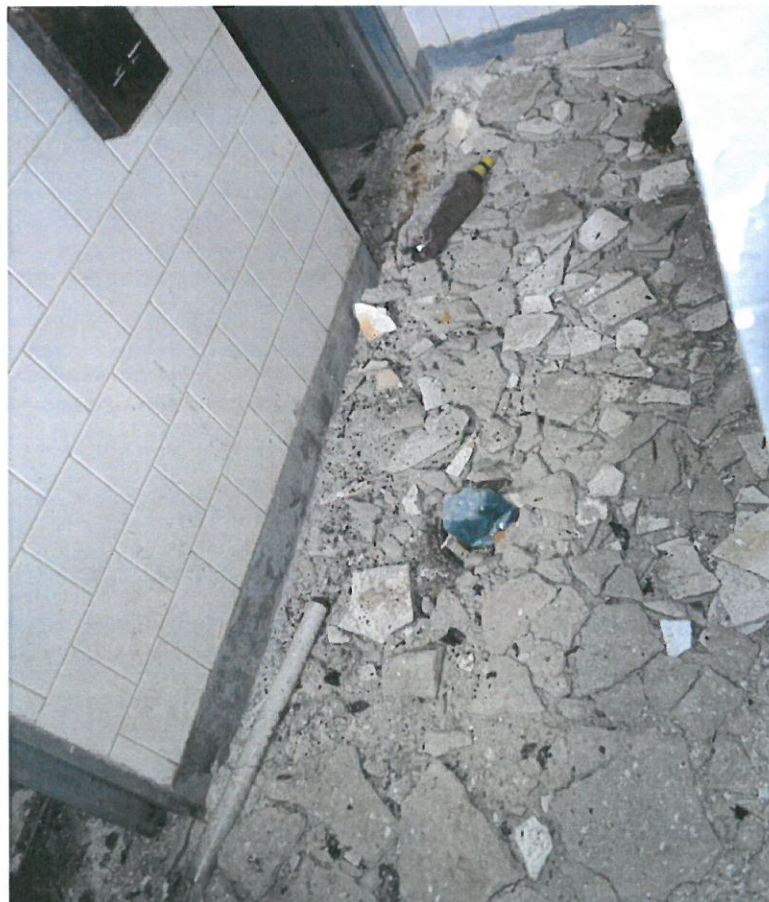
- pardoselile interioare inclusiv W.C-urile sunt degradate în totalitate;

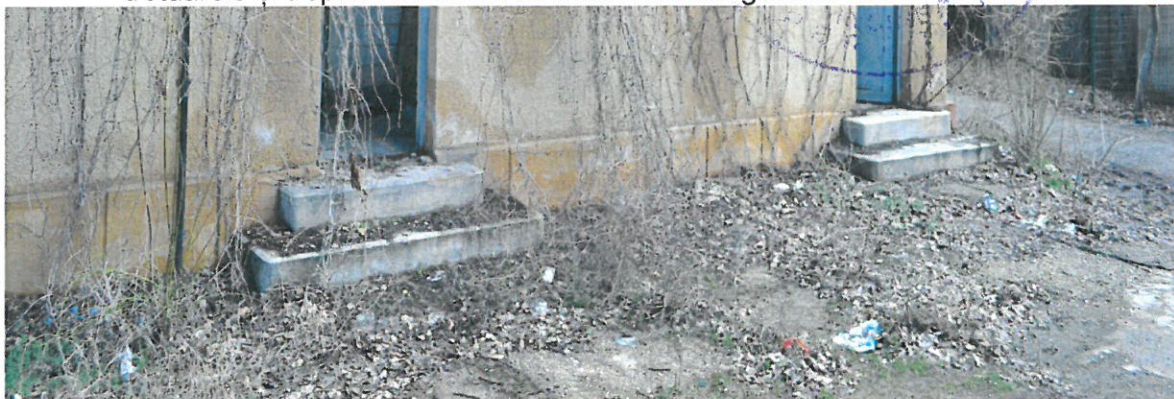
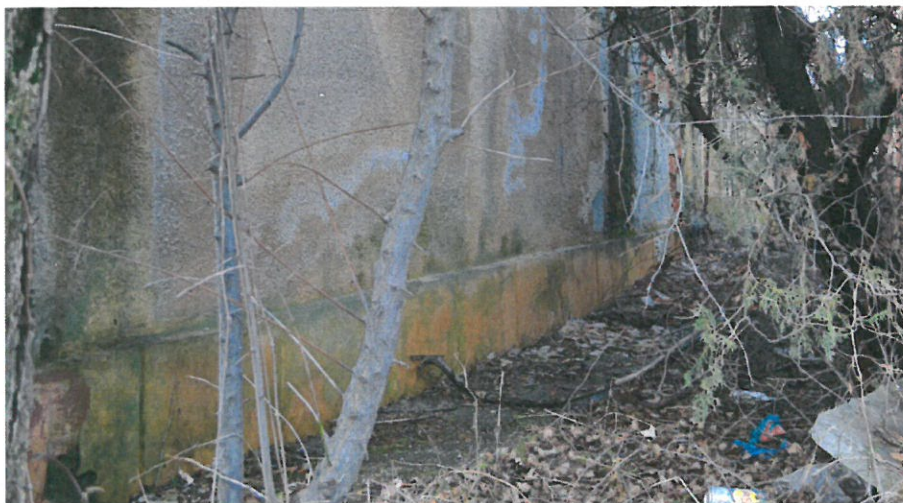
- trotuarele și treptele de acces în clădire sunt degradate în totalitate

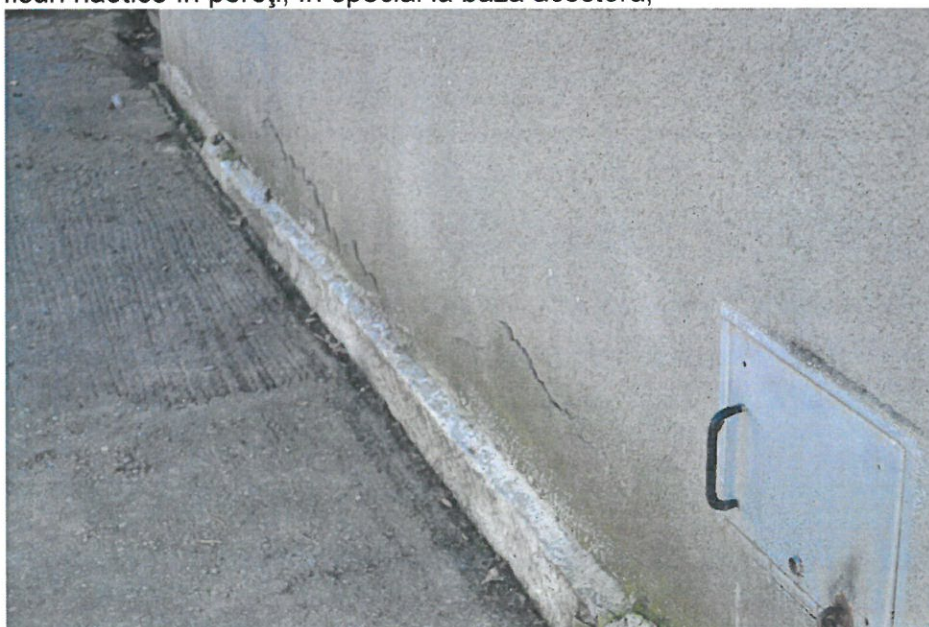
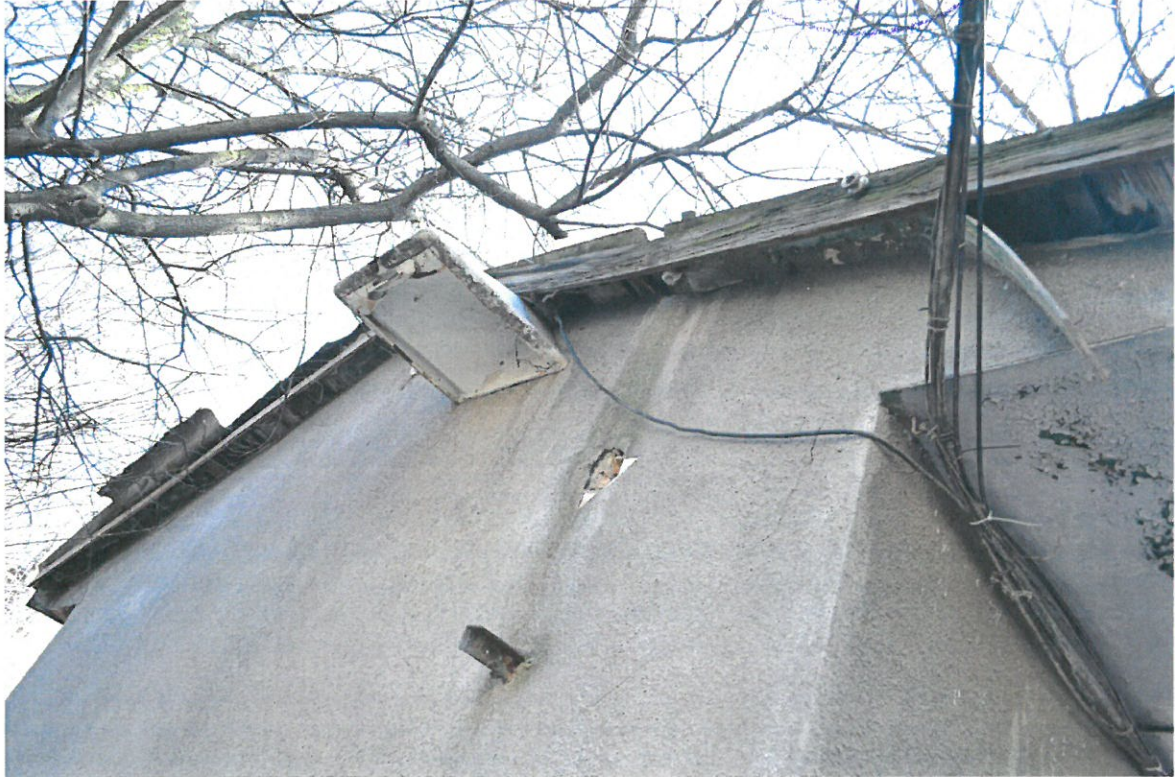
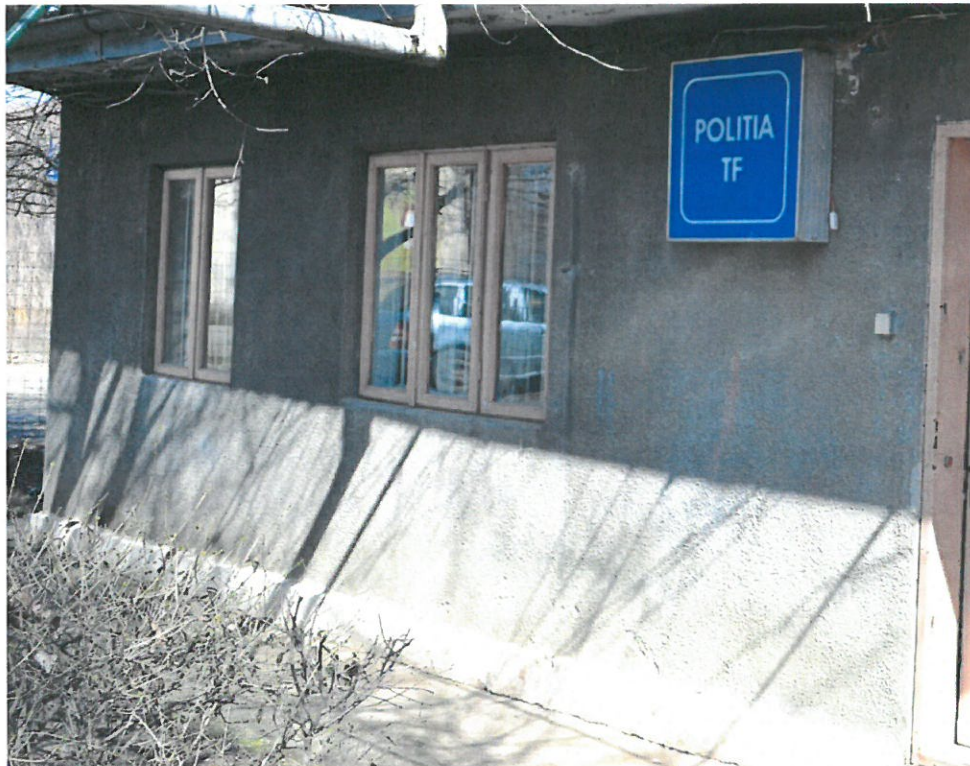
- Cazarmă:
 - fisuri haotice în pereți, în special la baza acestora;

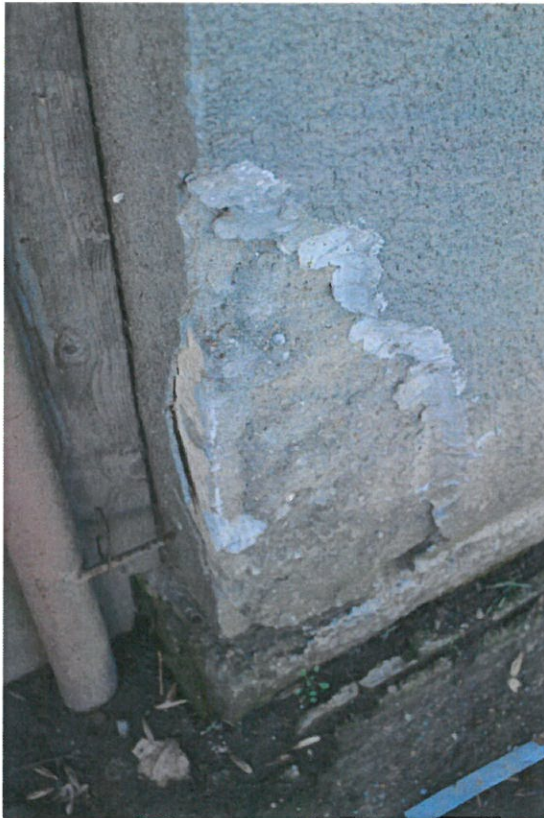
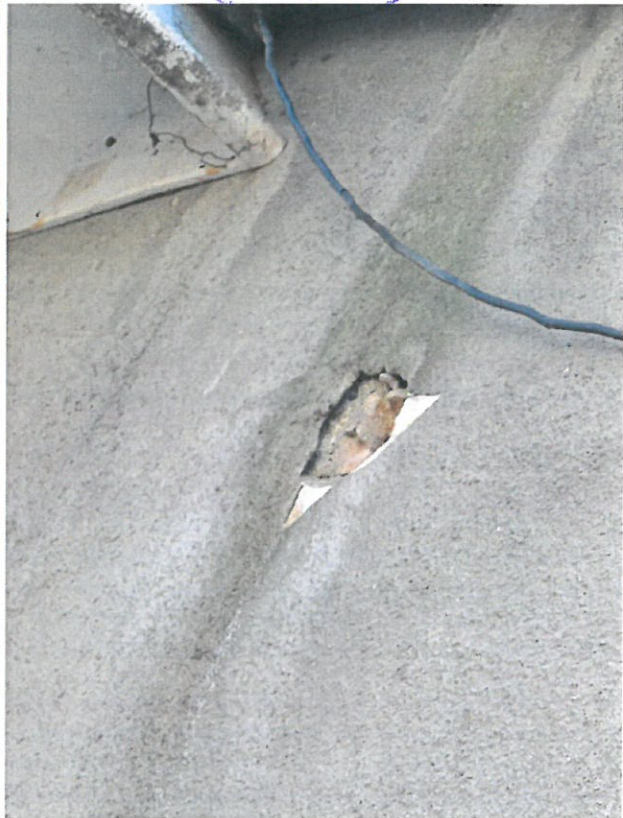
- finisajele (zugrăveli și vopsitorii) sunt parțial degradate la exterior;

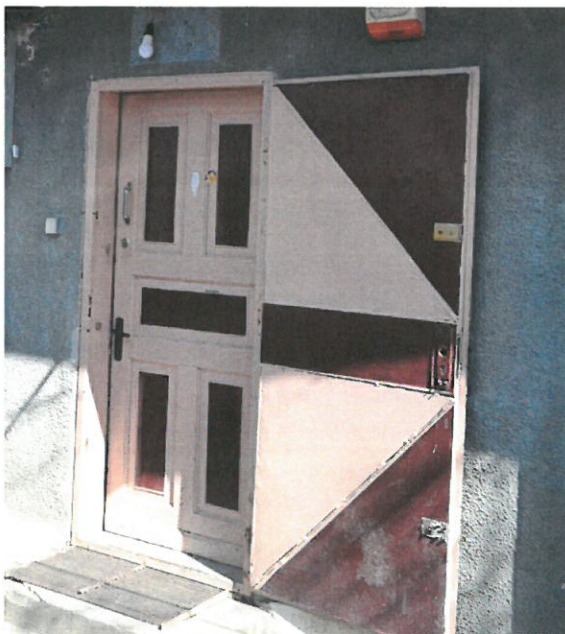
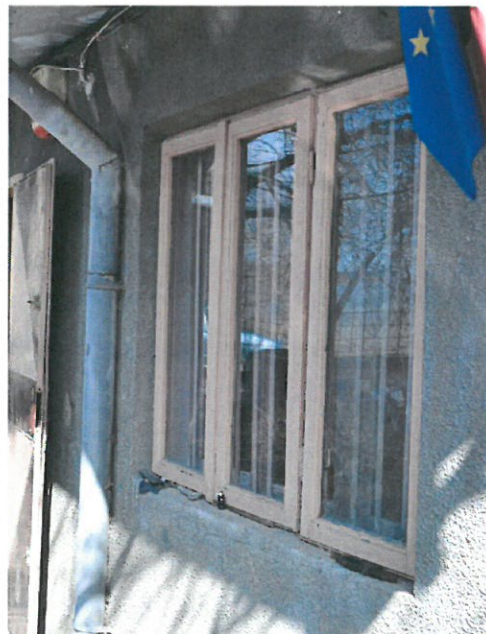
- tâmplăriile(uși și ferestre) sunt neetanșe și parțial degradate;

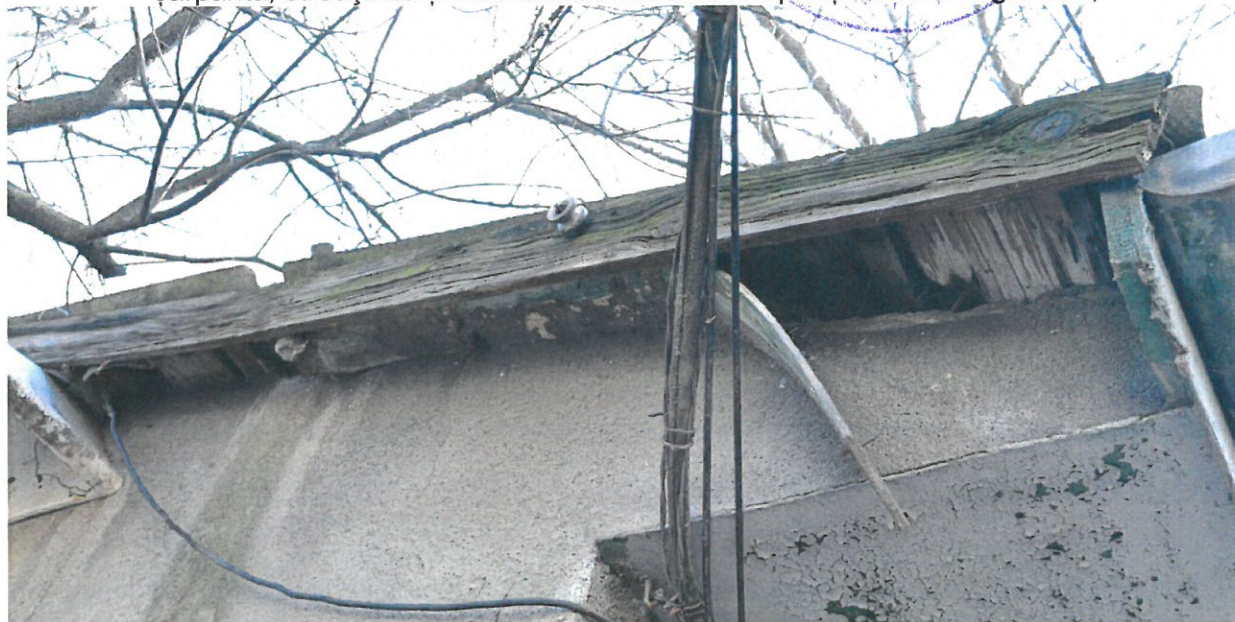
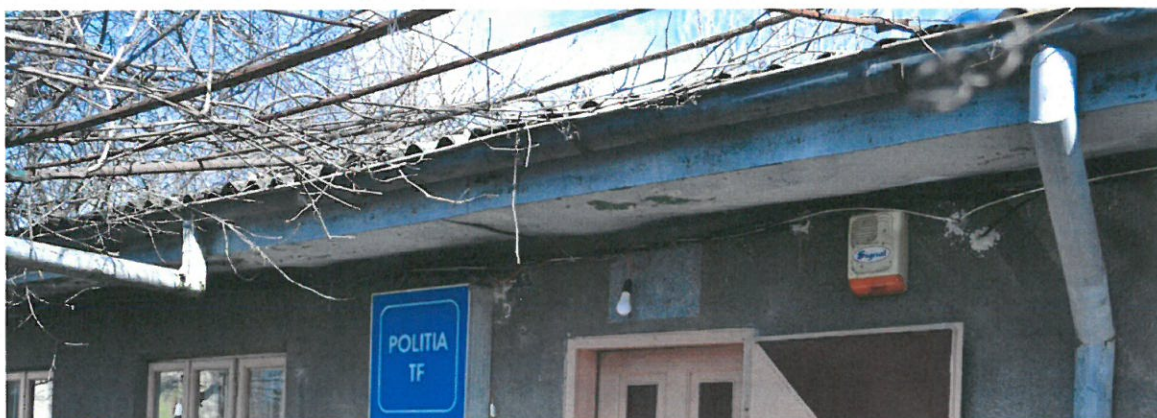
- sarpanta, streșinile și învelitoarea aferente acoperișului sunt degradate;

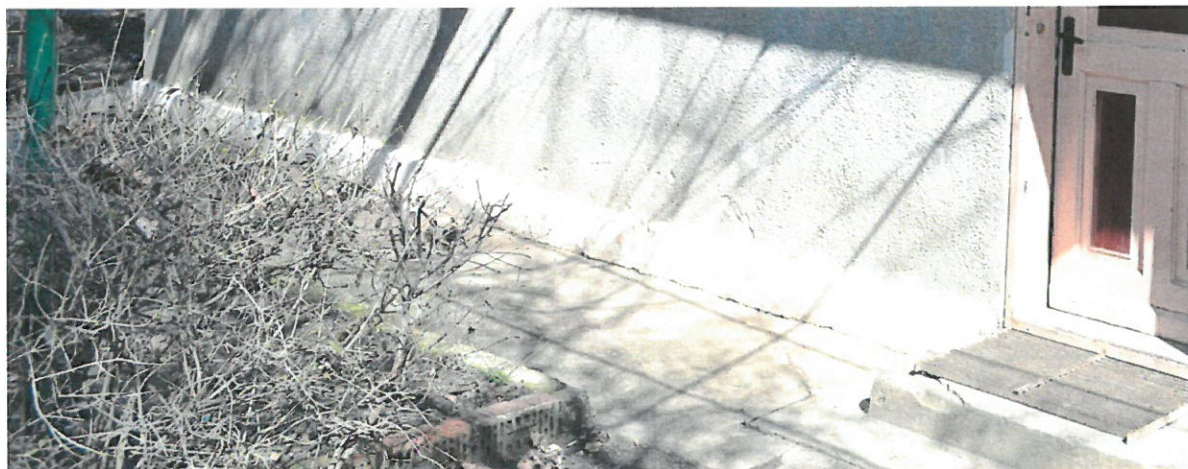
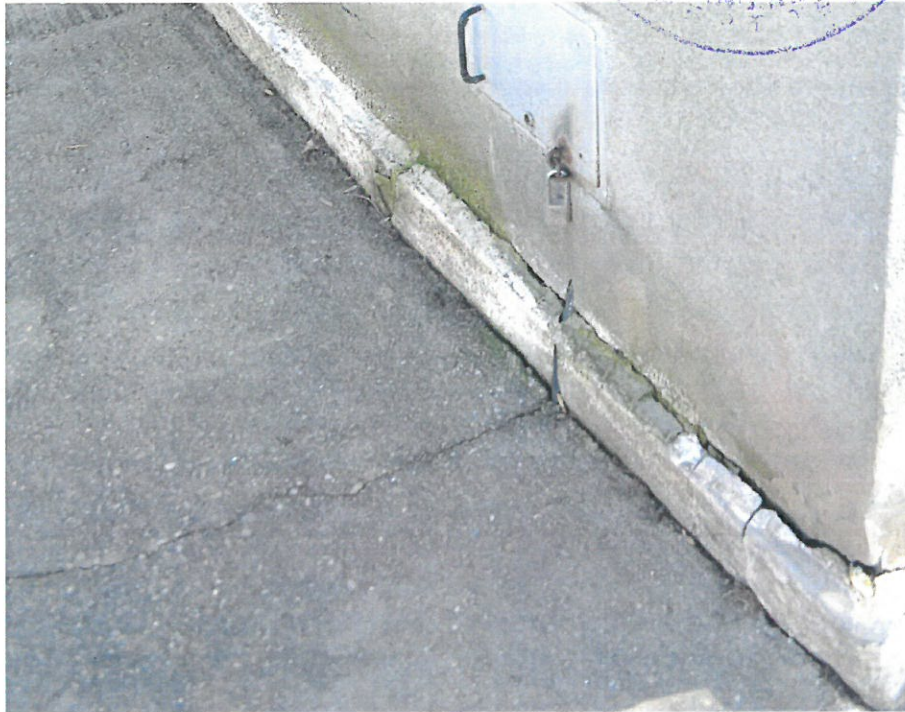
- soclul, treptele de acces în clădire și trotuarul din jurul acesteia prezintă degradări;

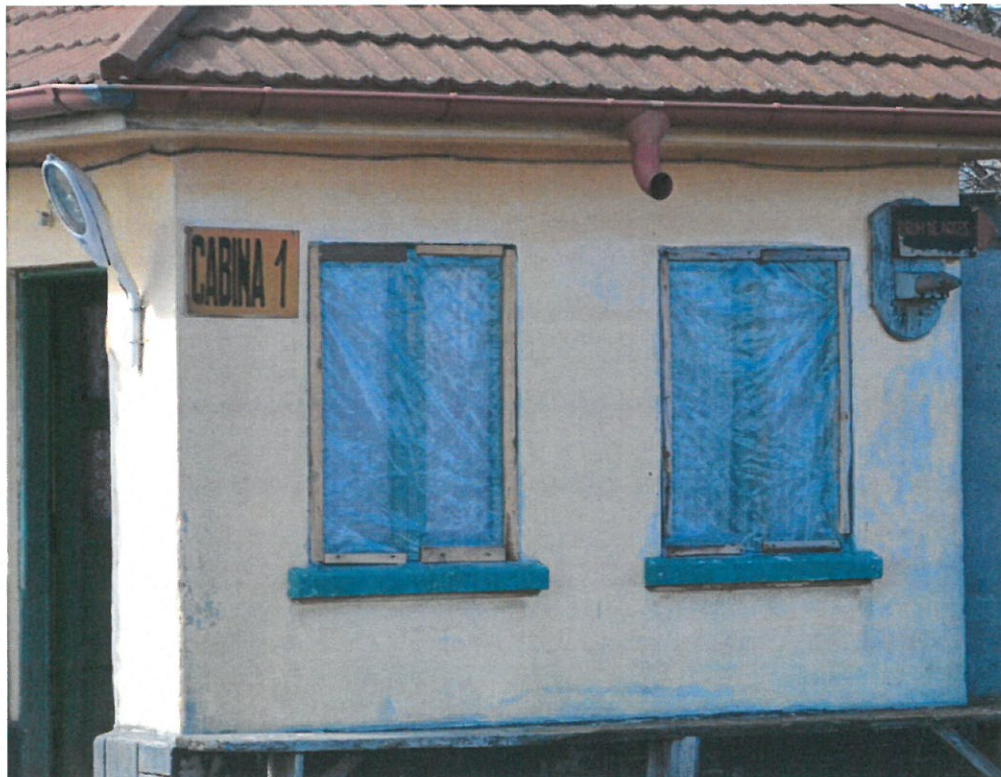
- *Cabină acari nr. 1:*
 - fisuri haotice în pereți;

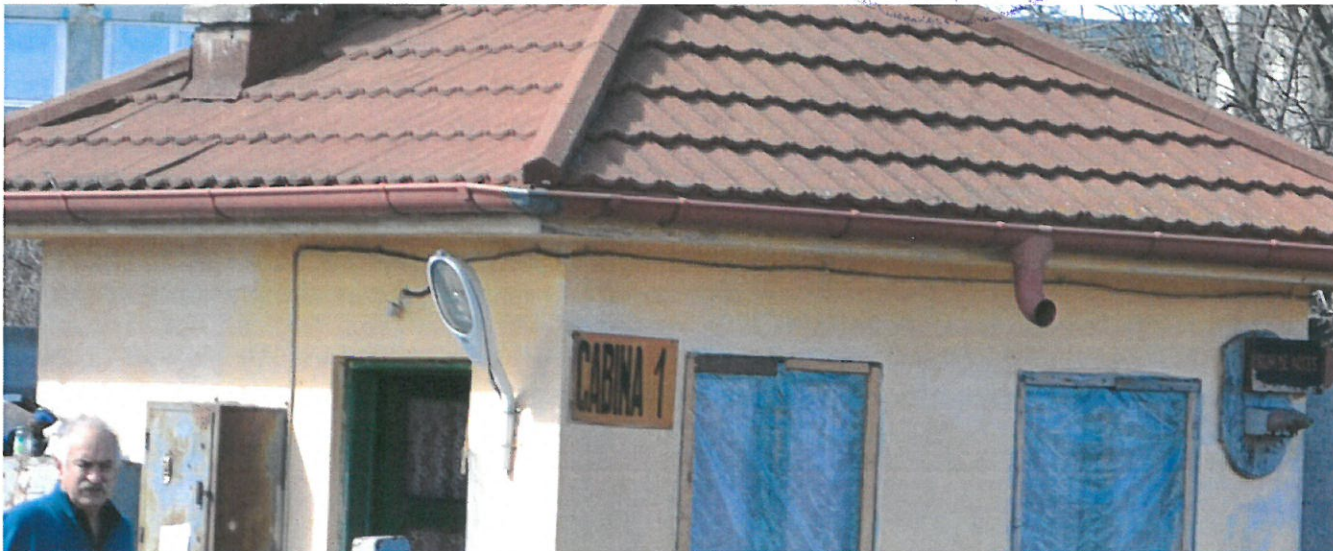
- finisajele (zugrăveli și vopsitorii) sunt parțial degradate în special la exterior;

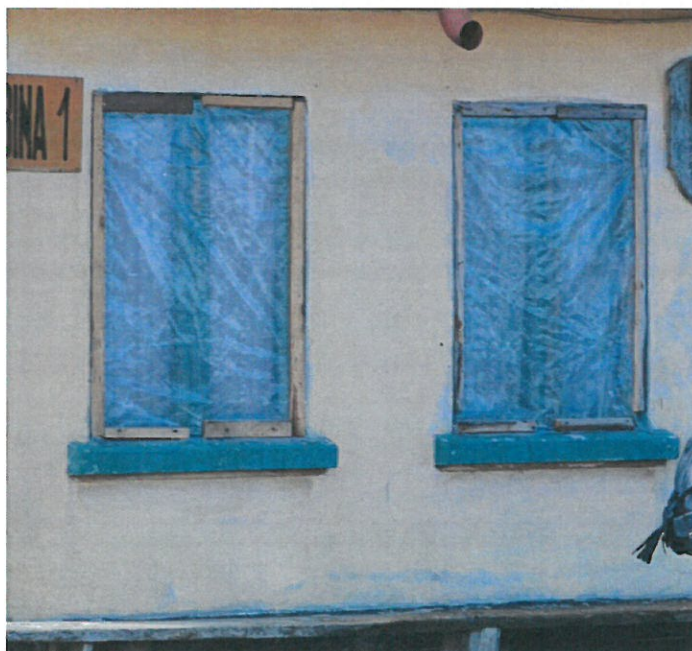
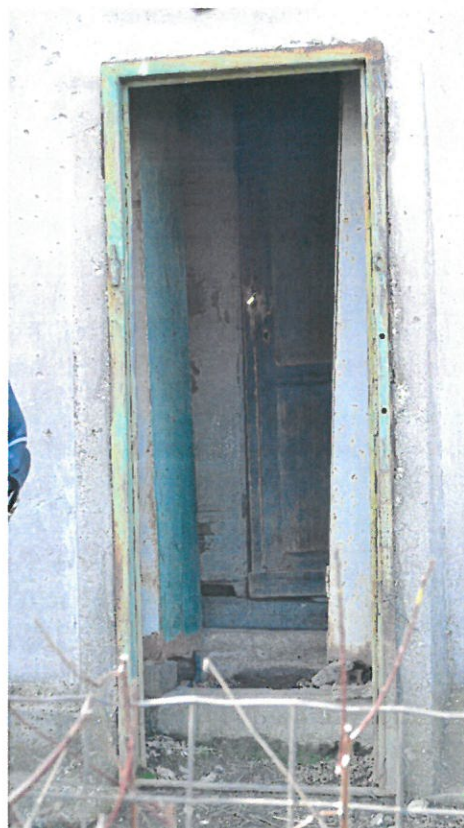
- tâmplăriile (uși și ferestre) sunt neetanșe și parțial degradate;

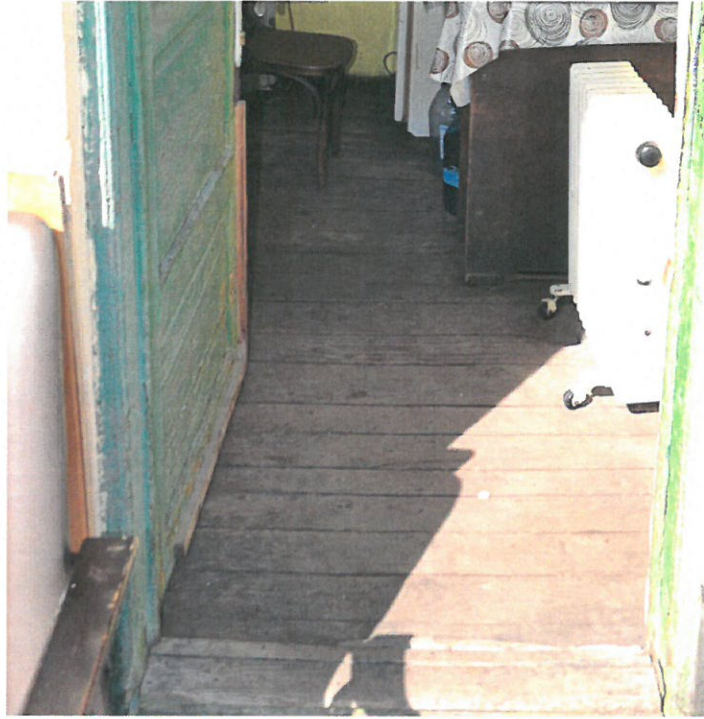
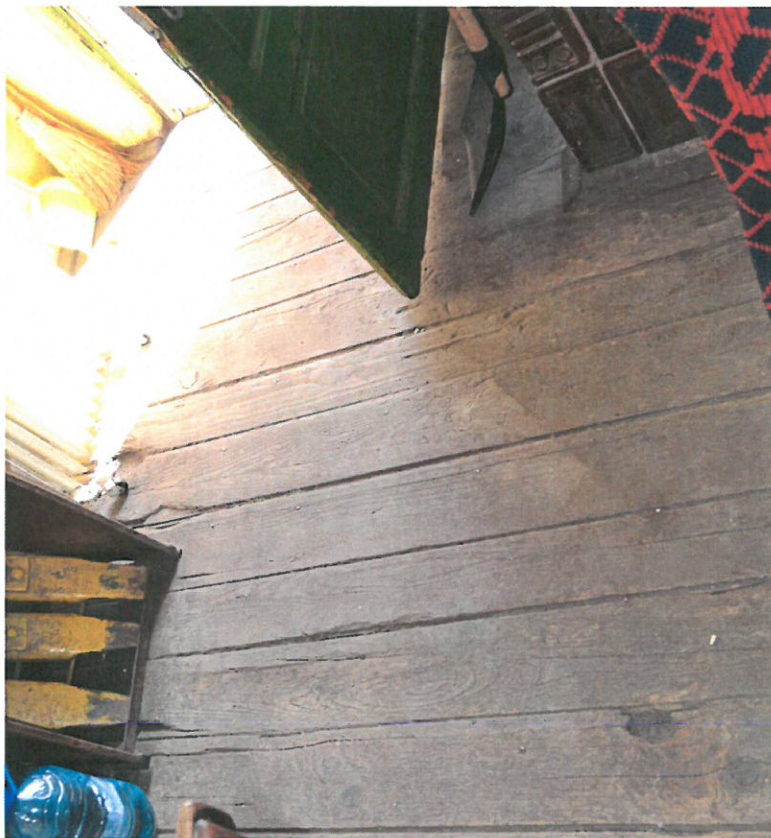
- pardoselile din dușumea sunt degradate;

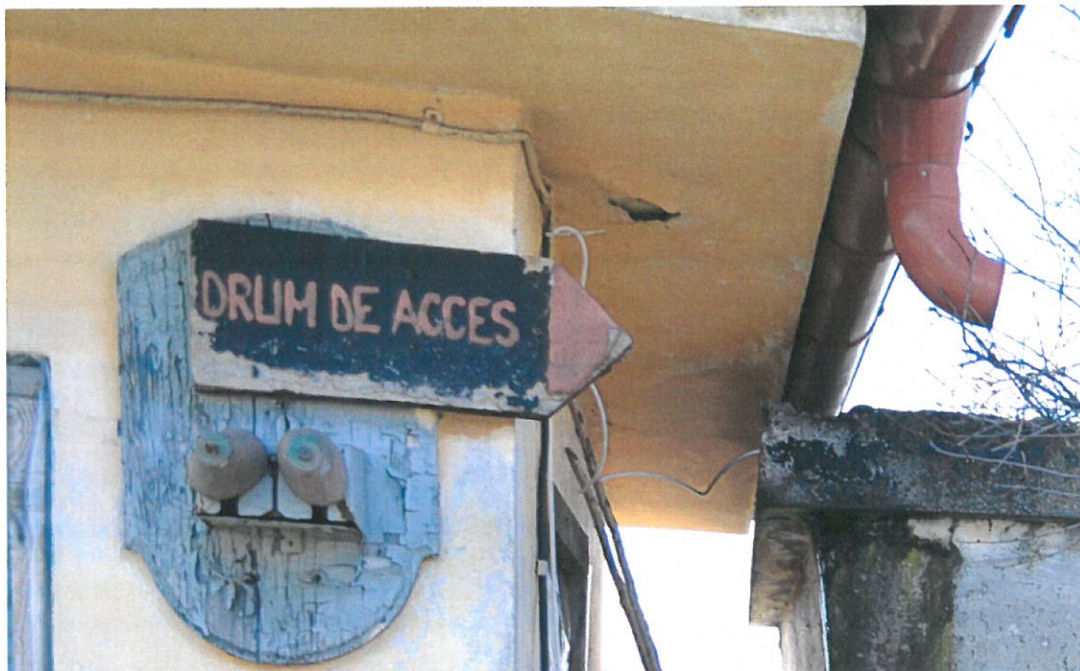
- streășinile aferente acoperișului sunt pe alocuri degradate;

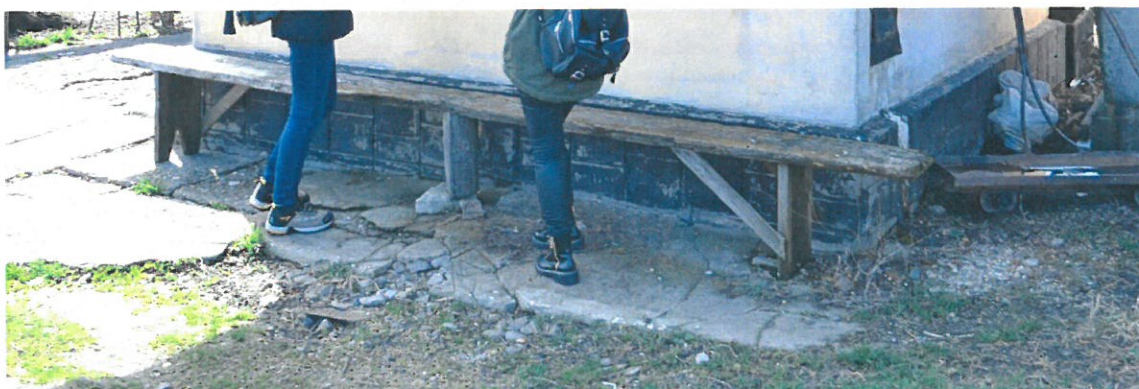
- soclul din jurul clădirii este parțial degradat și trotuarul este degradat;

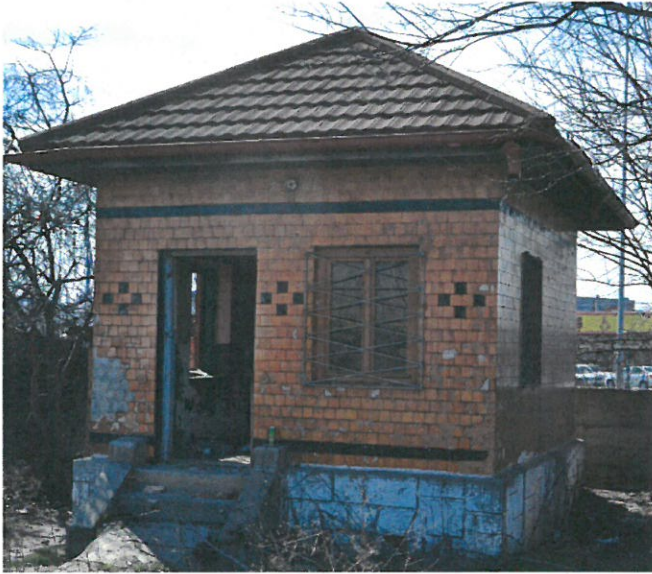
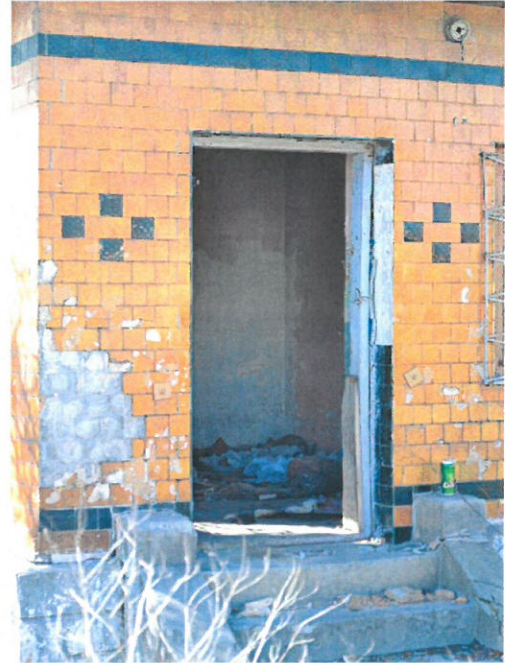
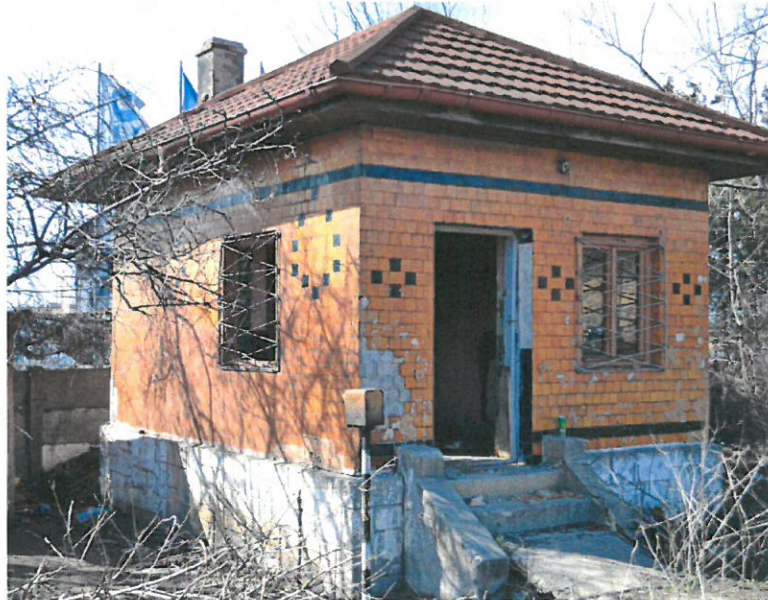
- *Cabină acari nr. 3:*
 - fisuri haotice în pereți;
 - finisajele (tencuieli, zugrăveli și vopsitorii, placaje) sunt degradate;
 - șarpanta din lemn a acoperișului parțial degradată prin putrezire, din cauza infiltrațiilor de apă prin învelitoare;
 - tâmplăriile (uși și ferestre) sunt neetanșe și degradate;
 - pardoselile sunt degradate;
 - streășinile aferente acoperișului sunt degradate;
 - soclul din jurul clădirii este parțial degradat;
 - treptele de acces din exterior în clădire sunt total degradate;

- trotuarul din jurul clădirii este degradat.
