**Studiu de Fezabilitate  
pentru „Modernizarea liniei CF  
București Nord – Jilava – Giurgiu Nord – Giurgiu Nord Frontieră”**

**EXPERTIZĂ TEHNICĂ  
CLĂDIRI ANEXE STAȚIA GIURGIU NORD**

### EXPERTIZĂ TEHNICĂ Construcții Anexe Stația C.F. GIURGIU NORD

REVIZIA: 0 / aprilie 2018

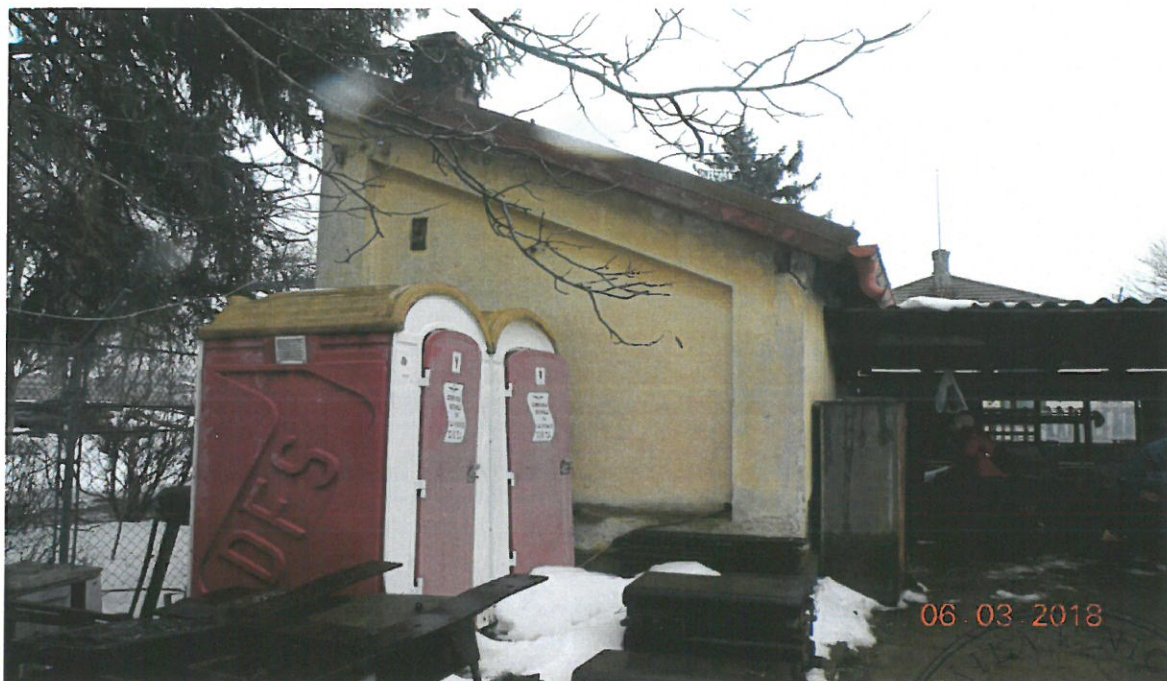
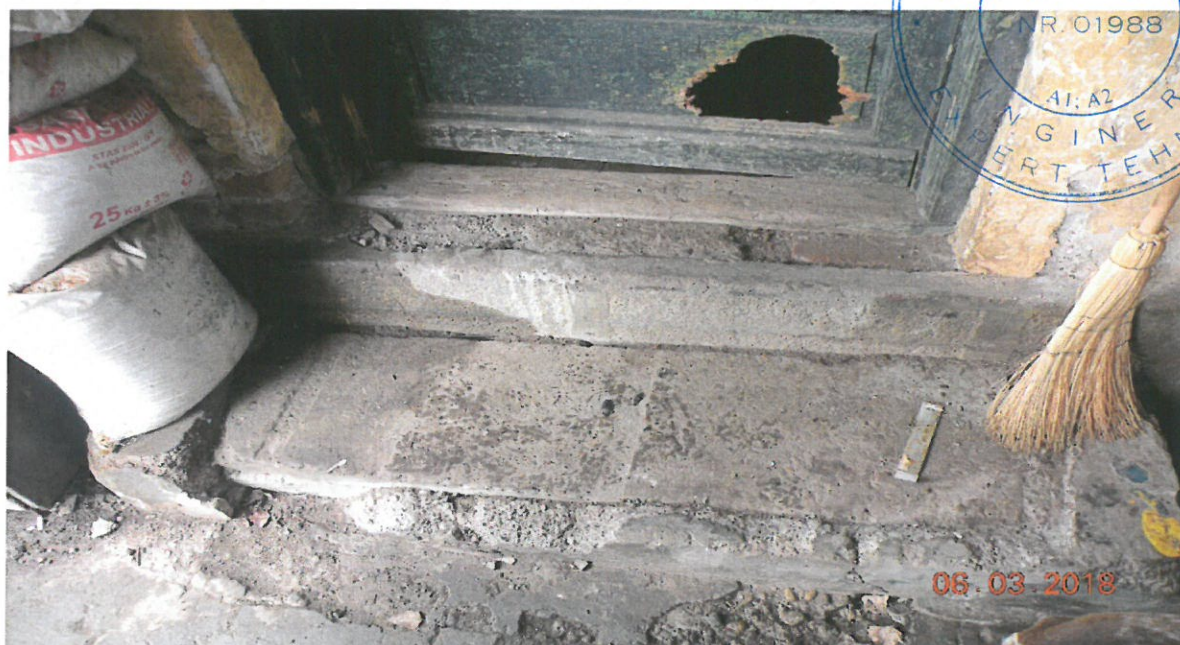
### 13.2. Magazia 1.

- Invelitoarea are jgeaburi, dar nu are burlane, apa pluvială fiind evacuată lângă fundații.
- Pe interior, tavanul de lemn al planșeului intermediar amenajat pentru spațiu suplimentar de depozitare prezintă urme de infiltrații cu apă. Acest lucru denotă faptul că învelitoarea construcției este degradată.

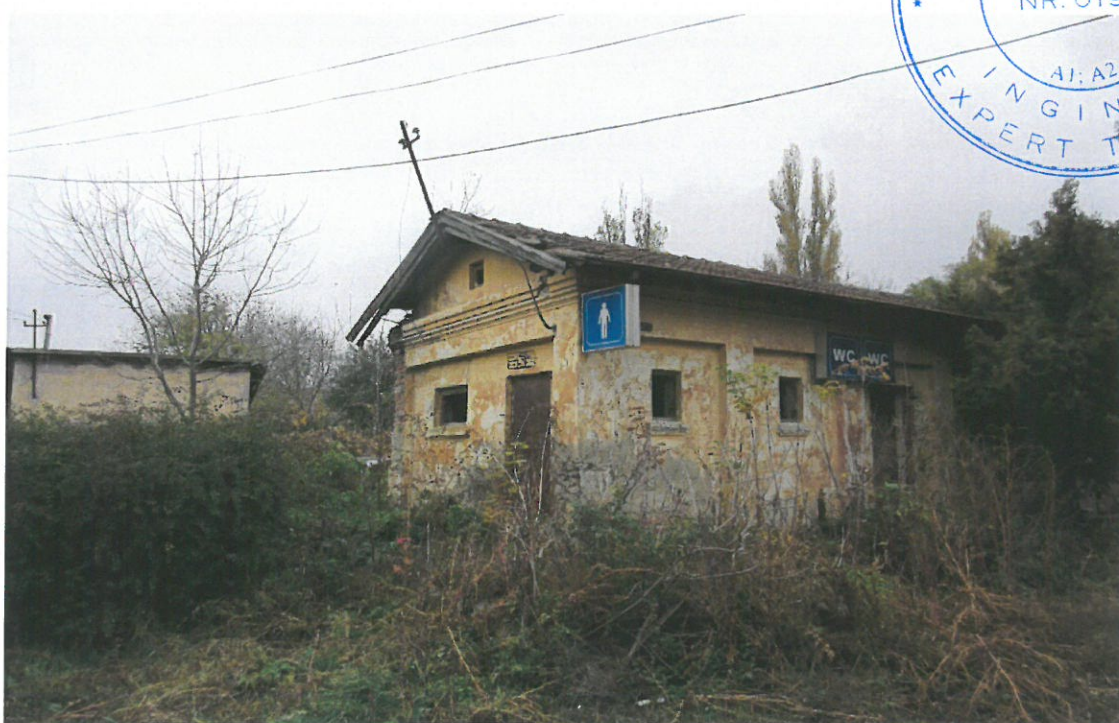
### 13.13 WC public.

- Invelitoarea din tablă nu are jgeaburi și nici burlane de scurgere, evacuarea ape se face lângă fundații.
  - Finisajul pereților exteriori deteriorat, cu zone de tencuială fisurată.
  - Tâmplărie puternic degradată.
  - Trotuarul perimetral din dale de beton este inexistent.
  - În interior tavan cu urme de infiltrații pluviale.
  - Pereții pe interior sunt degradați.
- Aspectul general este deplorabil.

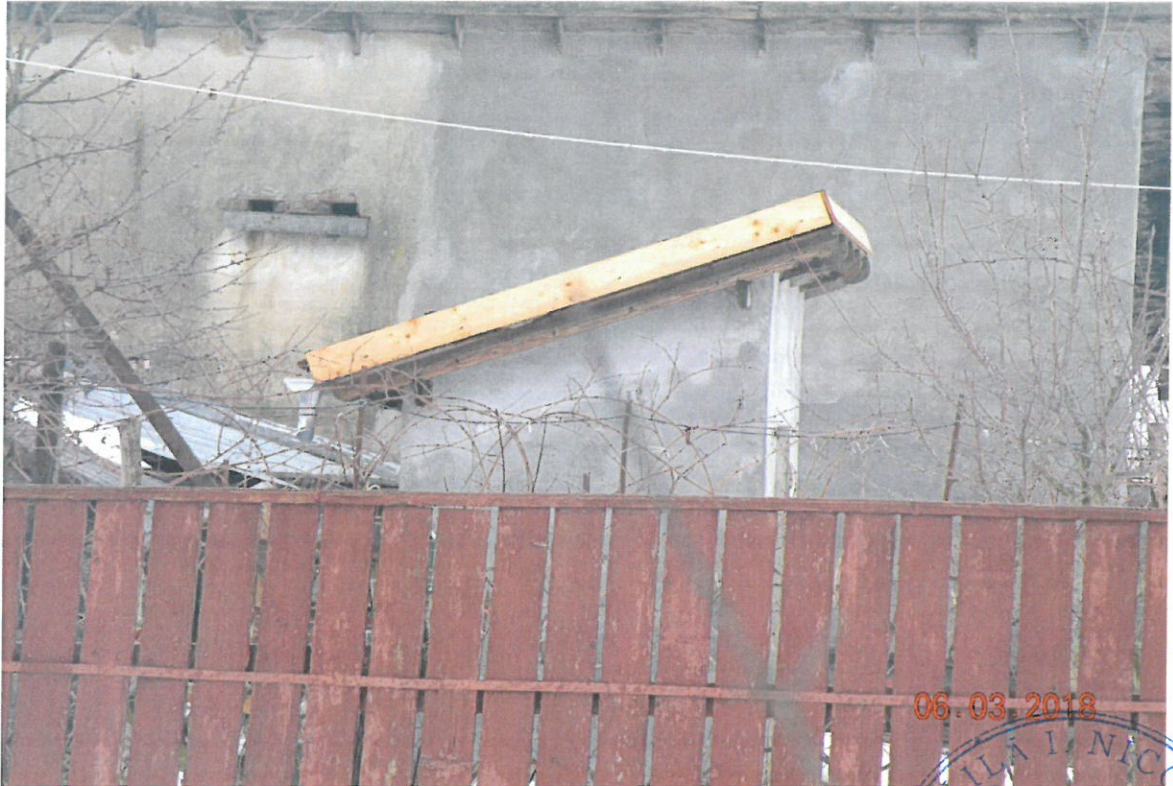
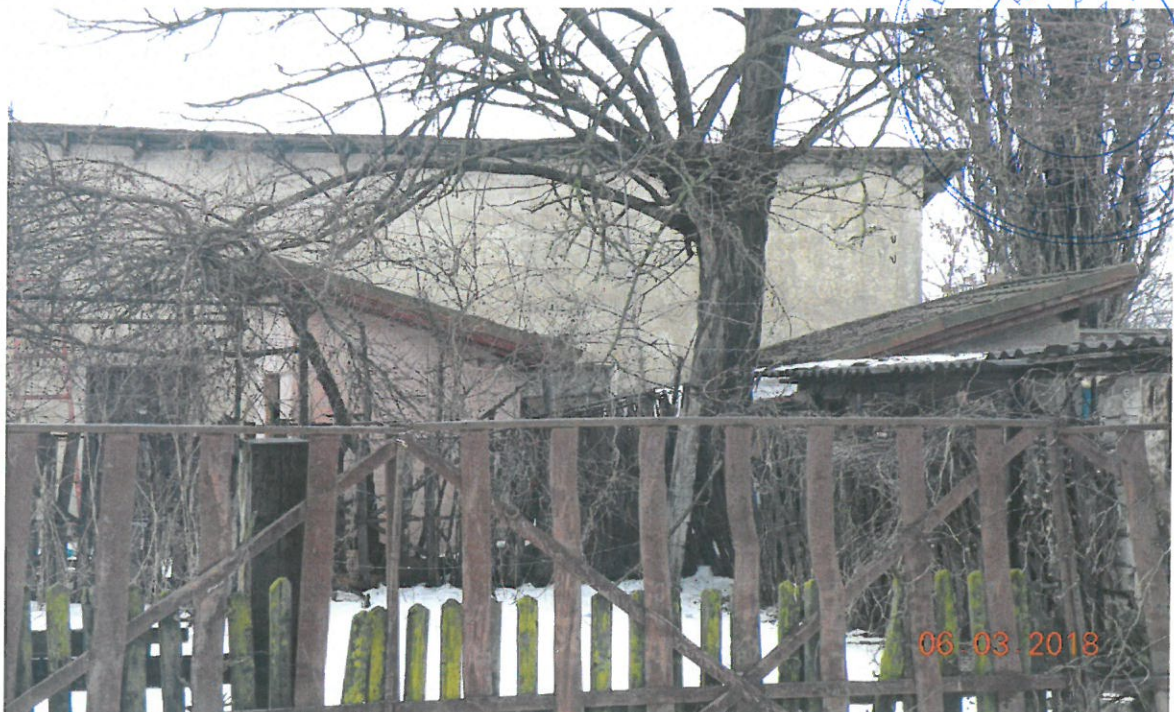
### 13.14. WC-uri.

- Invelitoarea din țiglă prezintă degradări, cu țiglă lipsă. Nu are jgeaburi și nici burlane de scurgere, evacuarea ape se face lângă fundații.
- Pe exterior porțiuni însemnate cu soclul deteriorate.
- Finisajul pereților exteriori deteriorat, cu zone de tencuială fisurată, sau lipsă.
- Tâmplărie degradată.
- Trotuarul perimetral din dale de beton este neetanș.
- Fără instalații sanitare

Față de situație actuală a clădirii nu se consideră necesară o evaluare, construcția fiind într-o stare de degradare accentuată, fără instalații sanitare deci necorespunătoare din punct de vedere norme igienico-sanitare.
