**Studiu de Fezabilitate
pentru „Modernizarea liniei CF
București Nord – Jilava – Giurgiu Nord – Giurgiu Nord Frontieră”**

**EXPERTIZĂ TEHNICĂ CLĂDIRI STAȚIA C.F.
JILAVA**

EXPERTIZĂ TEHNICĂ CLĂDIRE CĂLĂTORI STAȚIA C.F. JILAVA

Cod ET 207-10-R01-R0

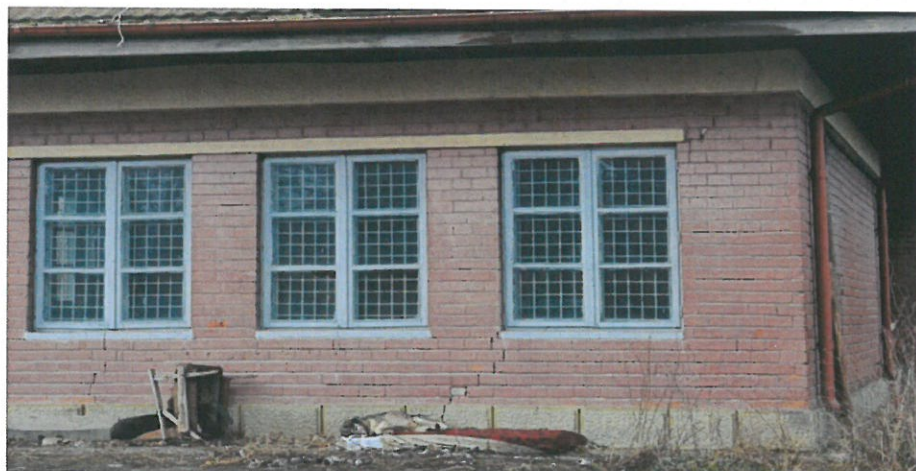
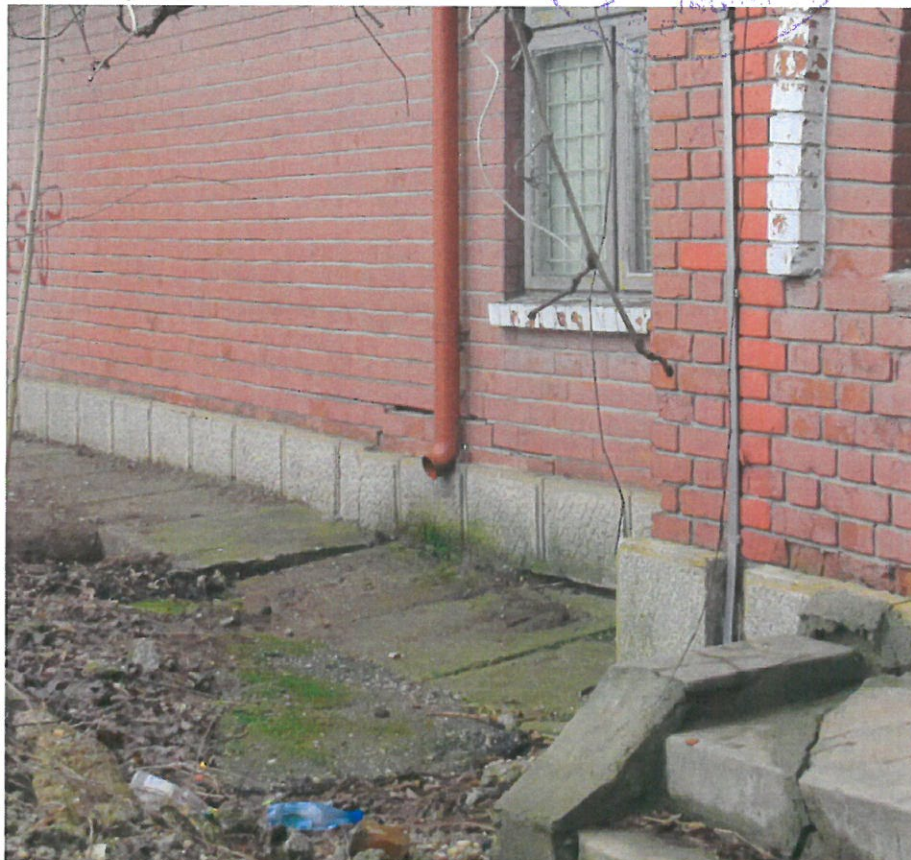
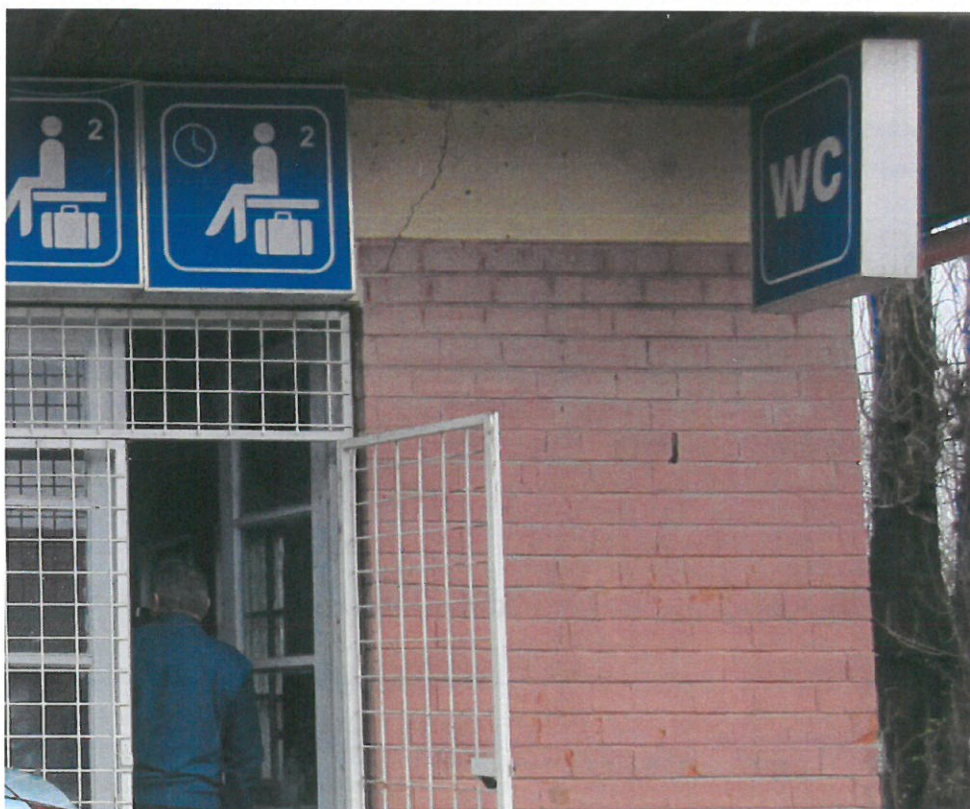
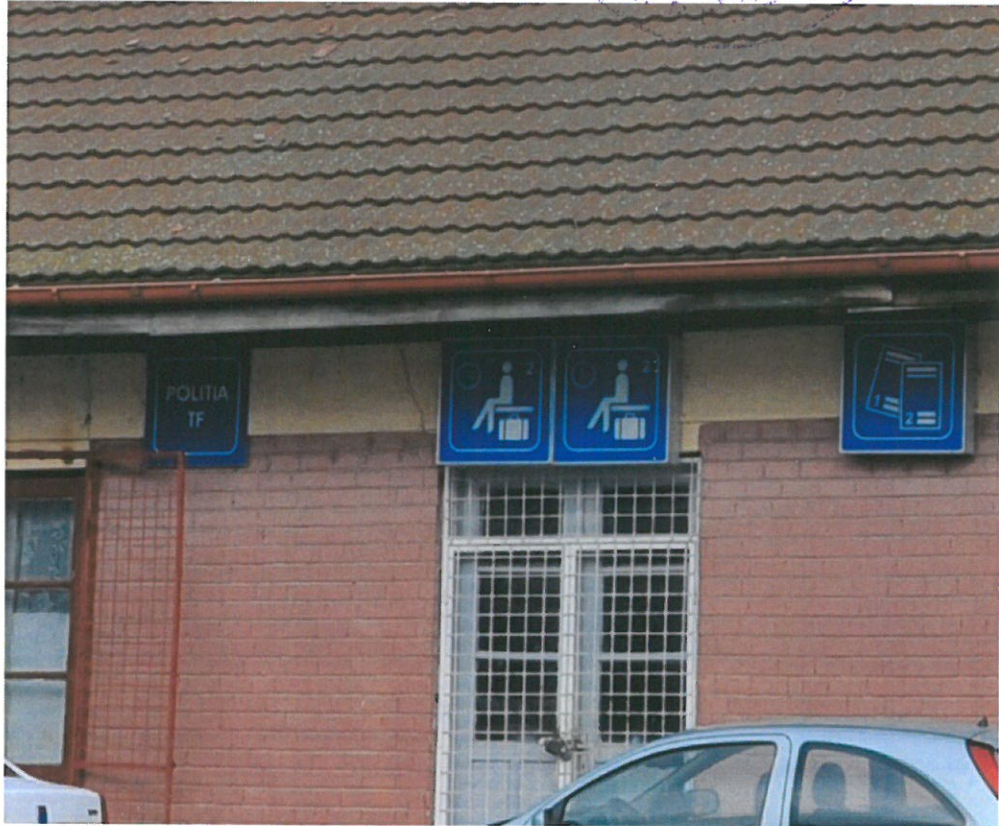
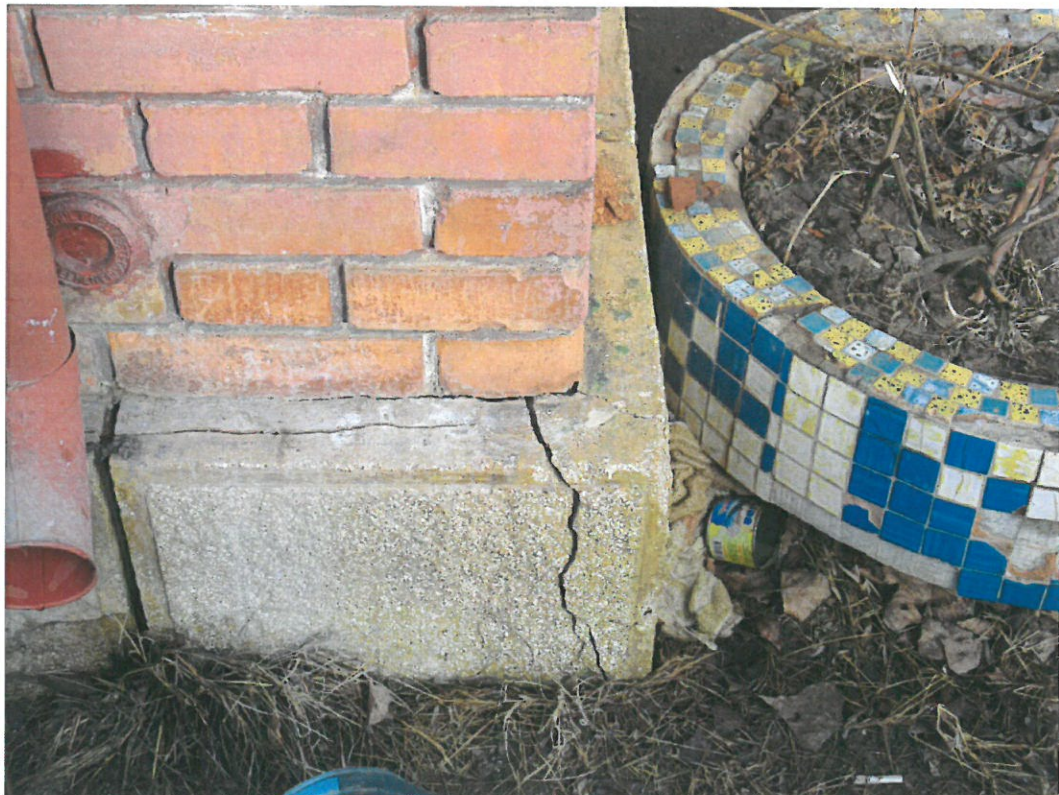
- Fisuri și crăpături haotice și înclinate, ce pornesc din fundații și merg până la acoperiș;

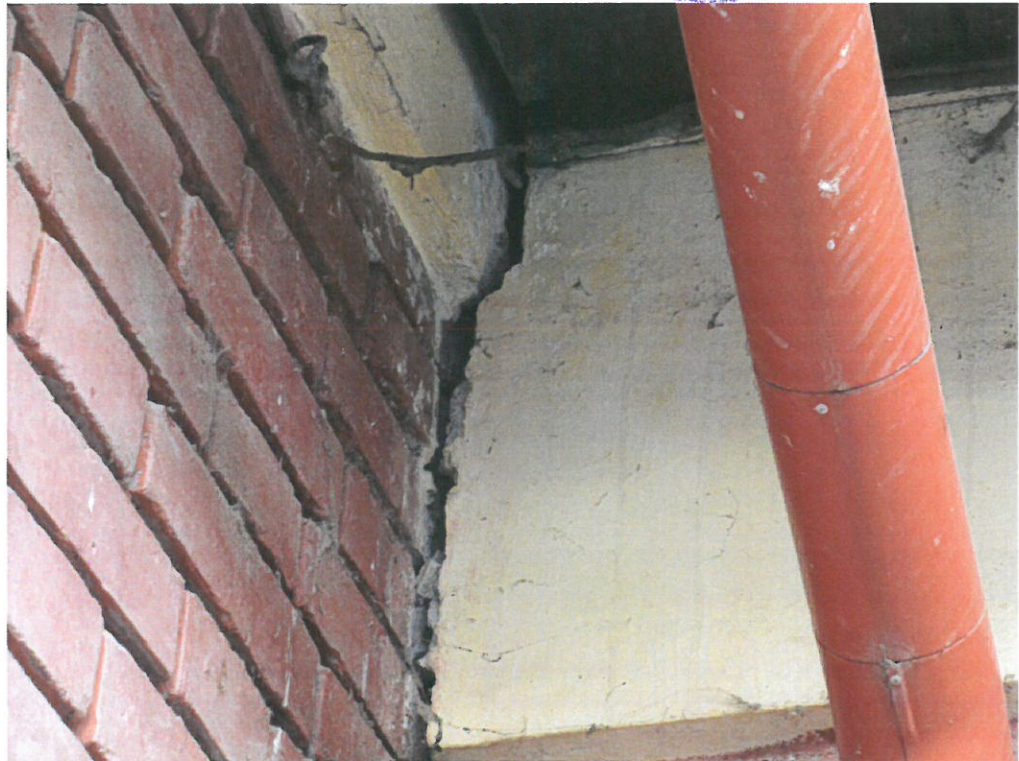
- Crăpături la intersecția pereților dintre zona de clădire realizată inițial și cea executată ulterior;

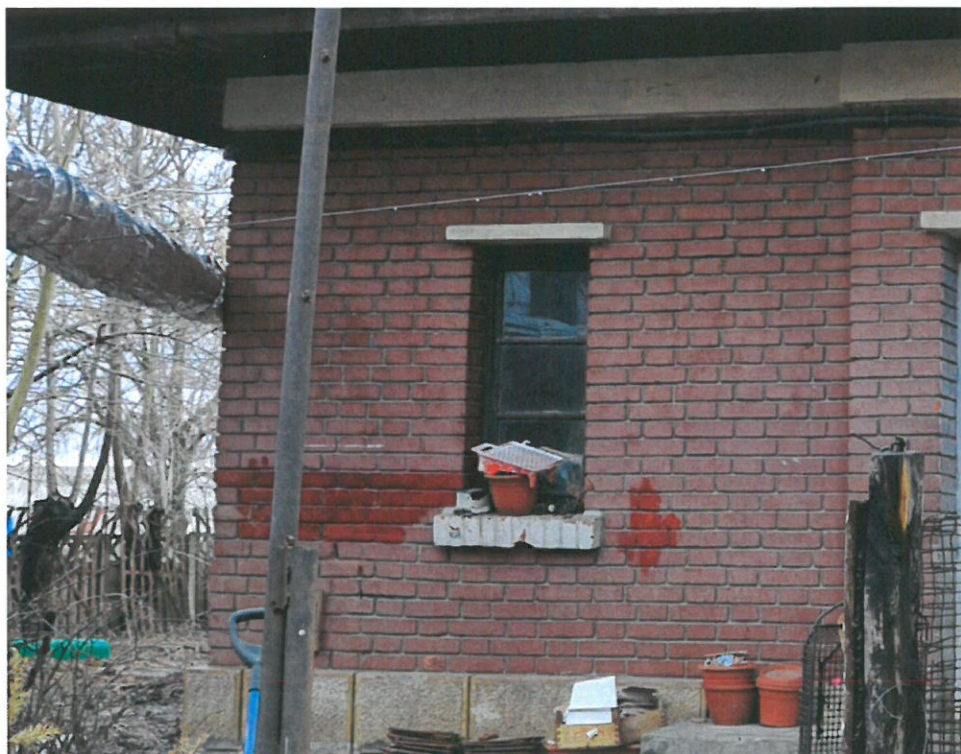
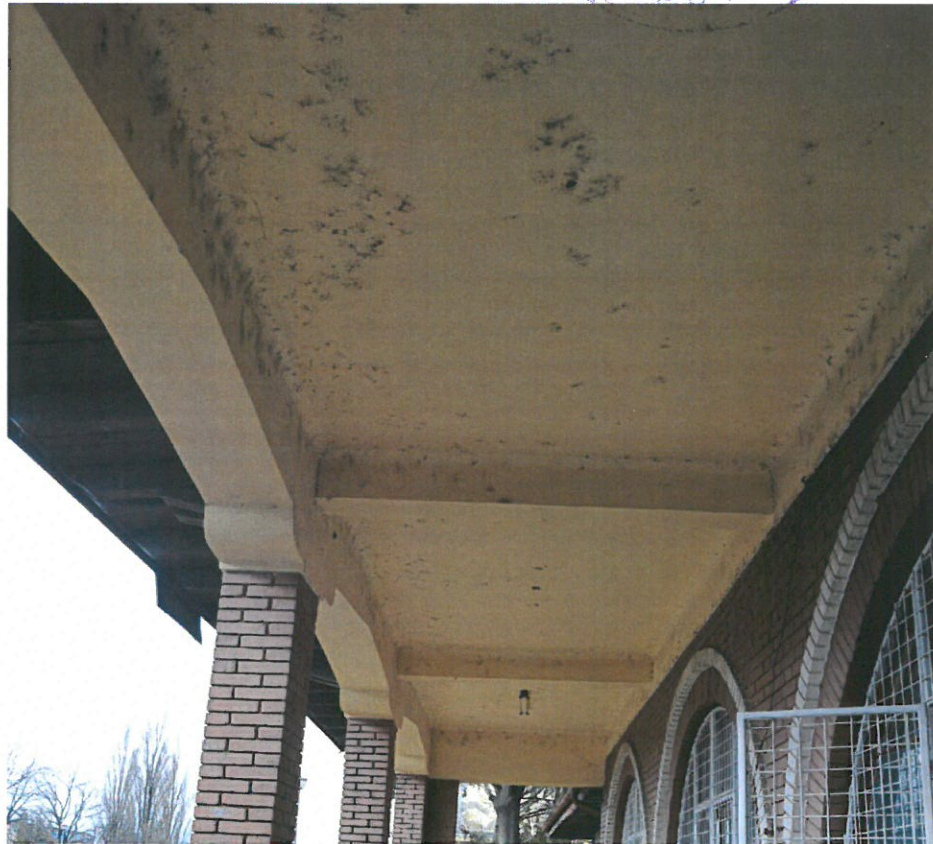
- Tencuieli parțial și zugrăveli în marea lor majoritate degradate;

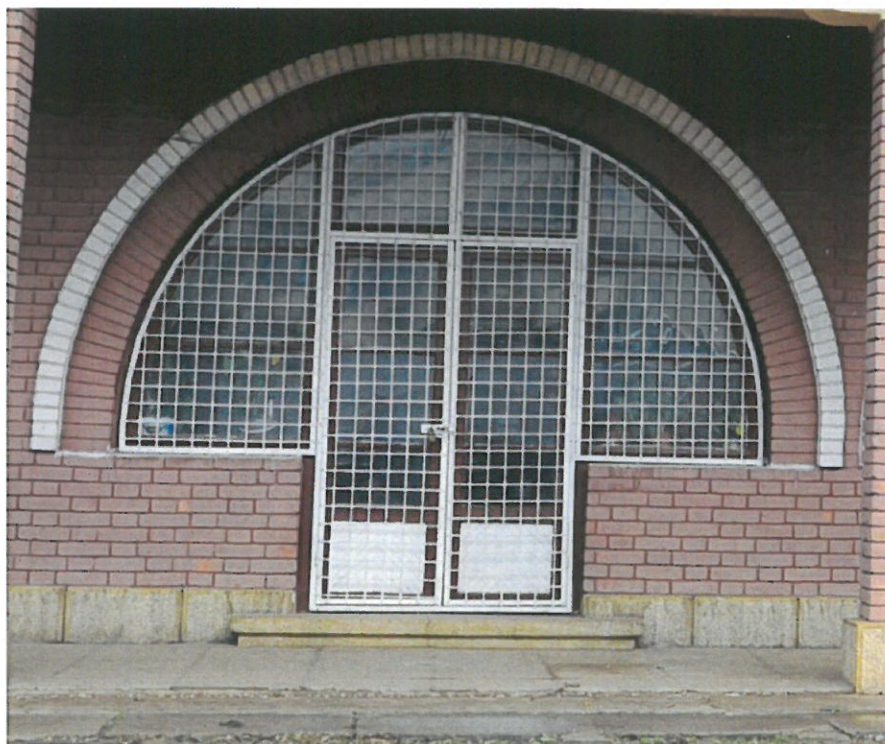
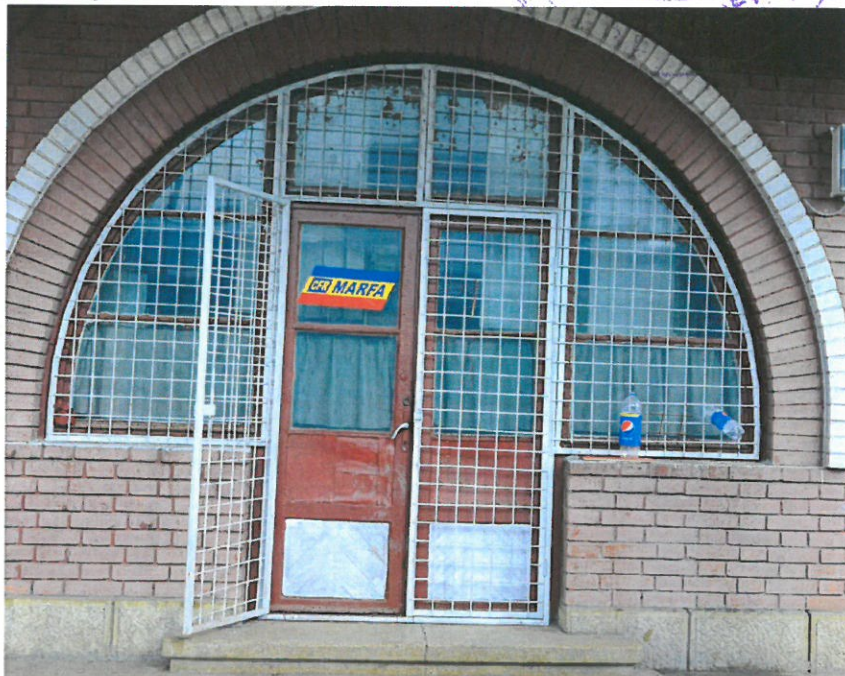
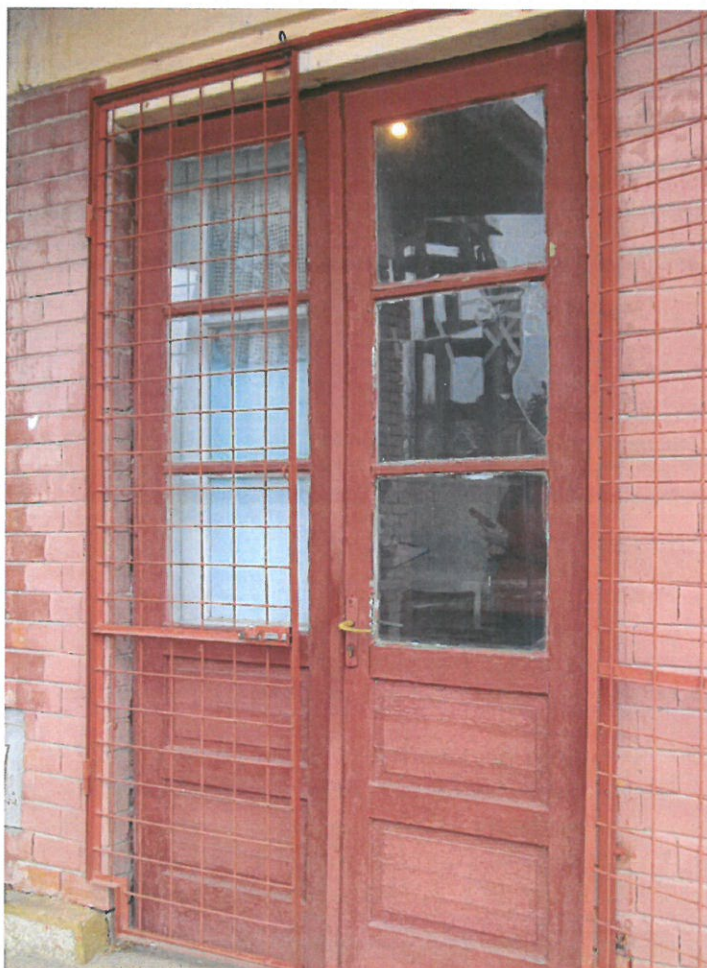
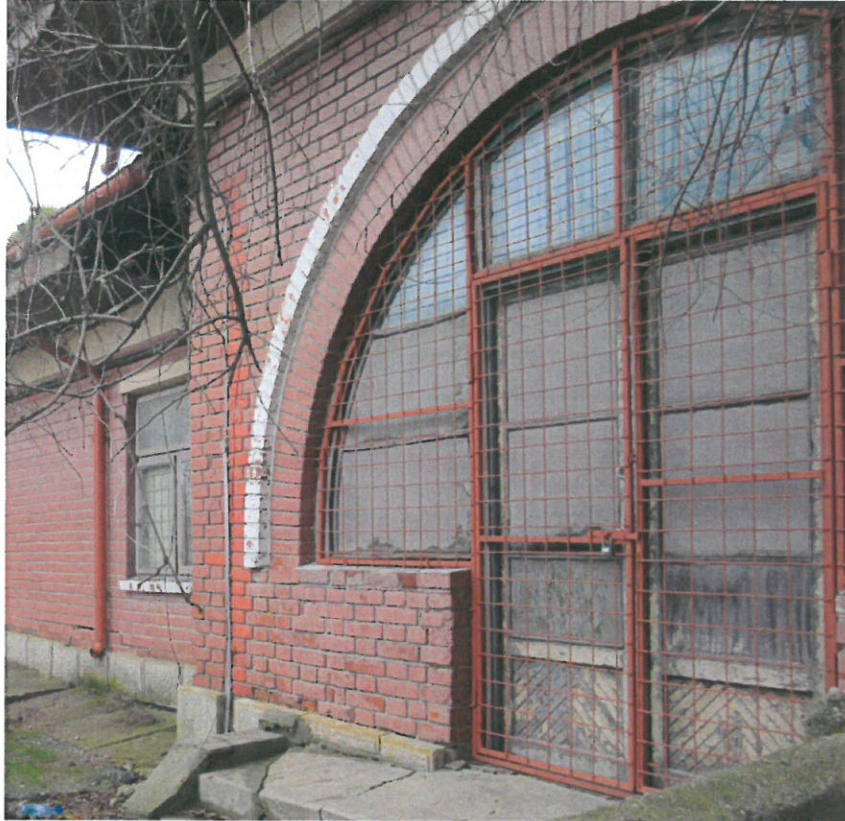
- Tâmplăriile din lemn sunt degradate și neetanșe;

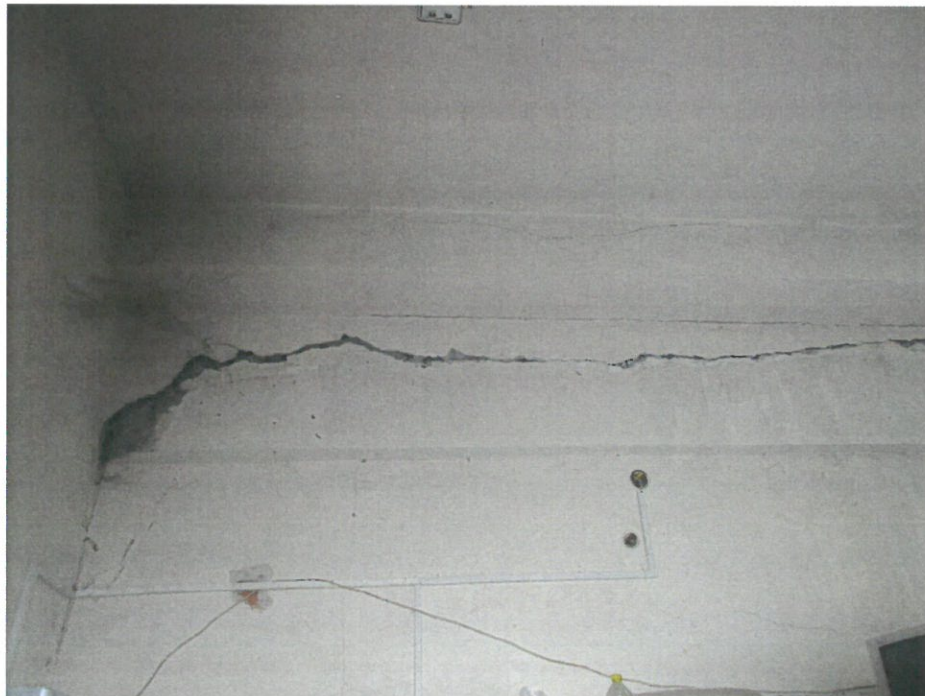
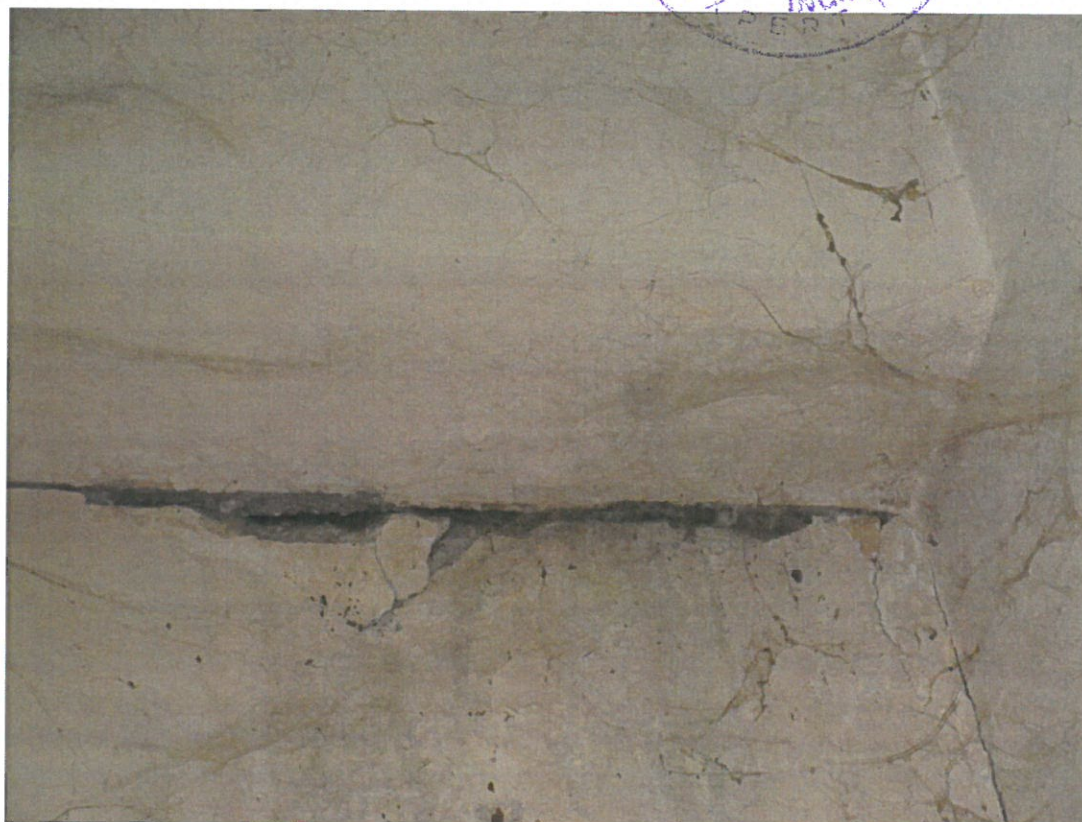
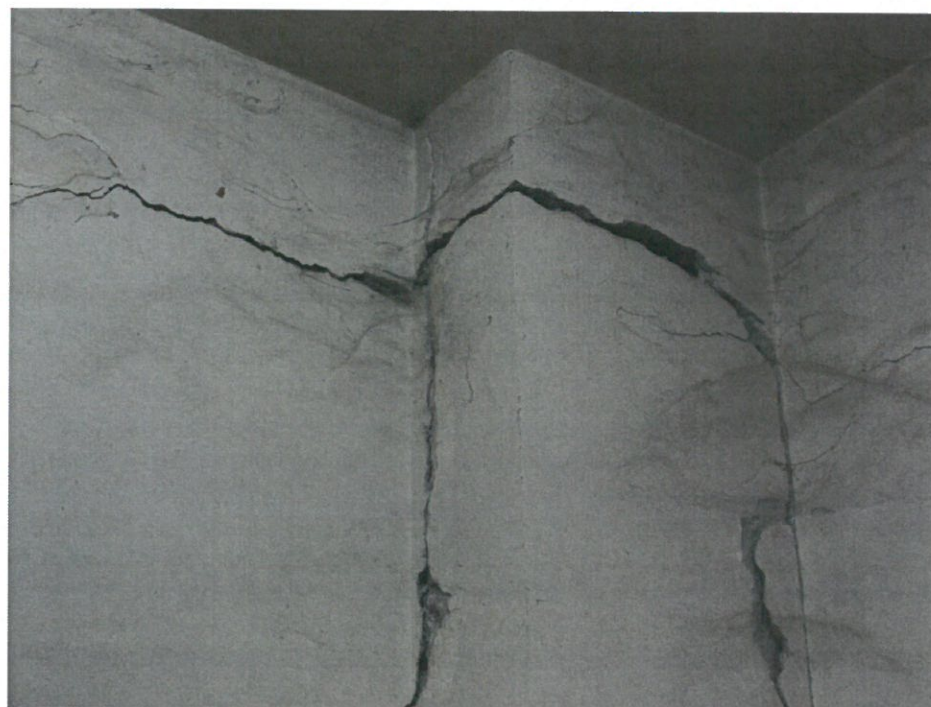
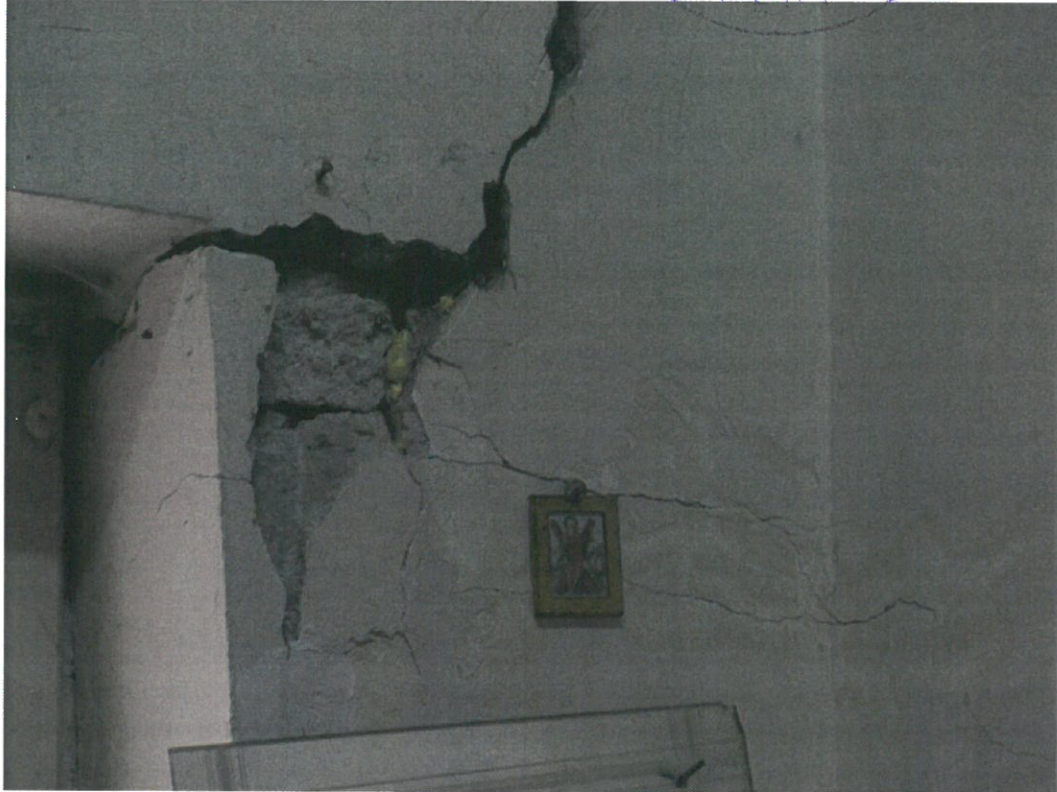
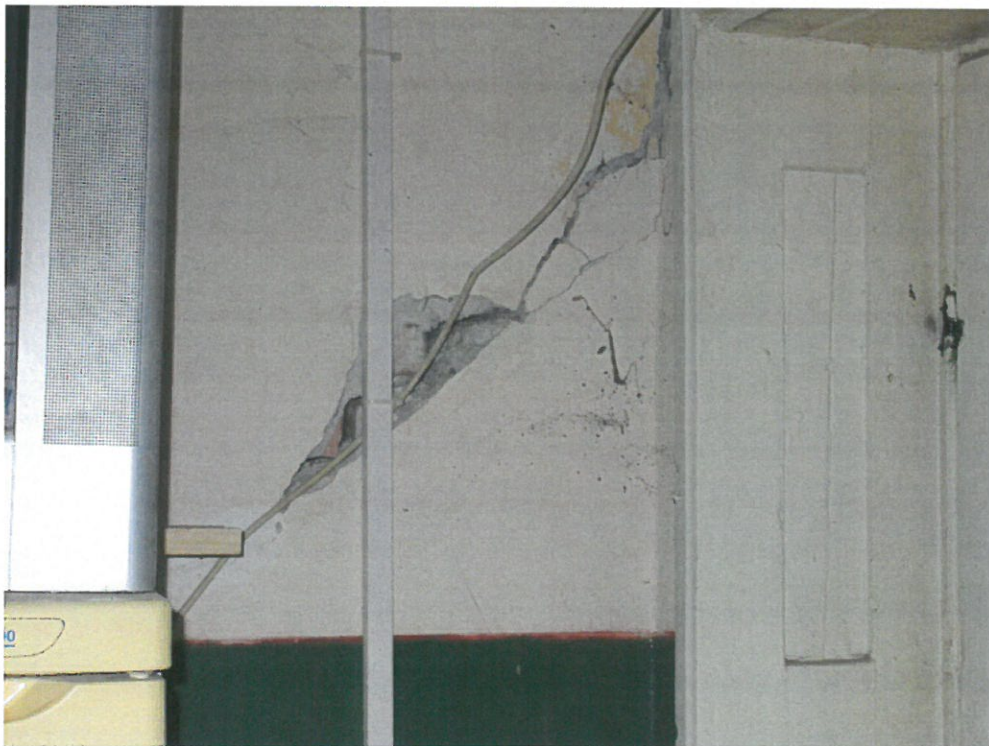
- În zona de întâlnire a celor două zone cu planșee din materiale diferite (vizibil în vestiar SCB) clădirea a avut cel mai mult de suferit, existând crăpături pronunțate în pereți;

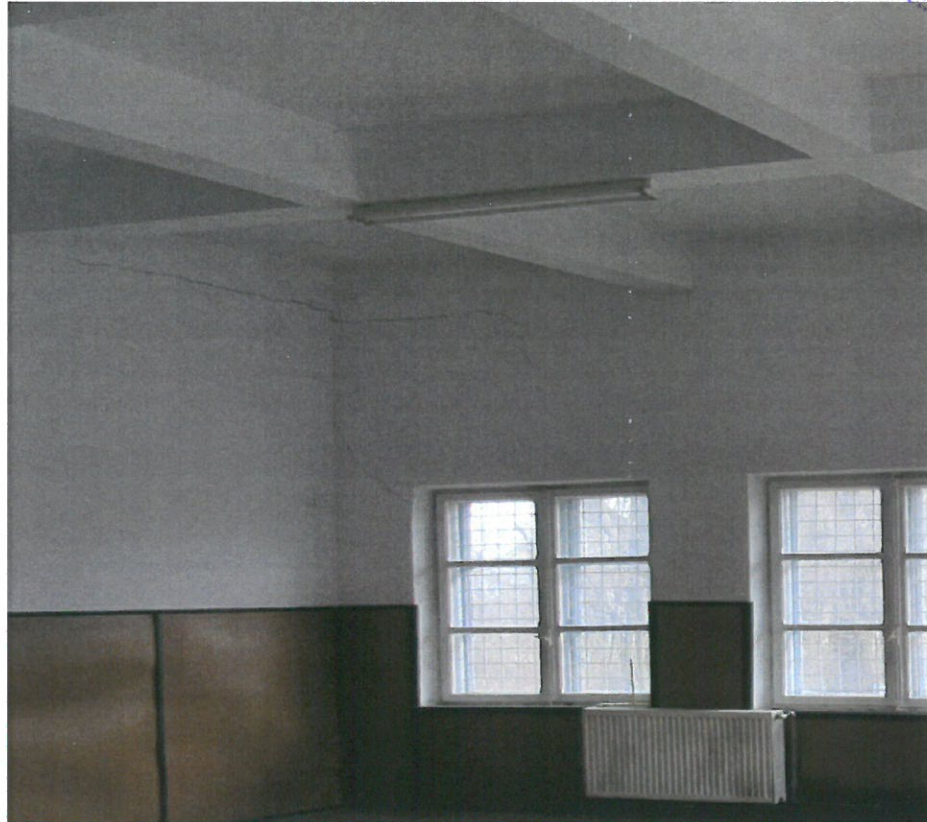
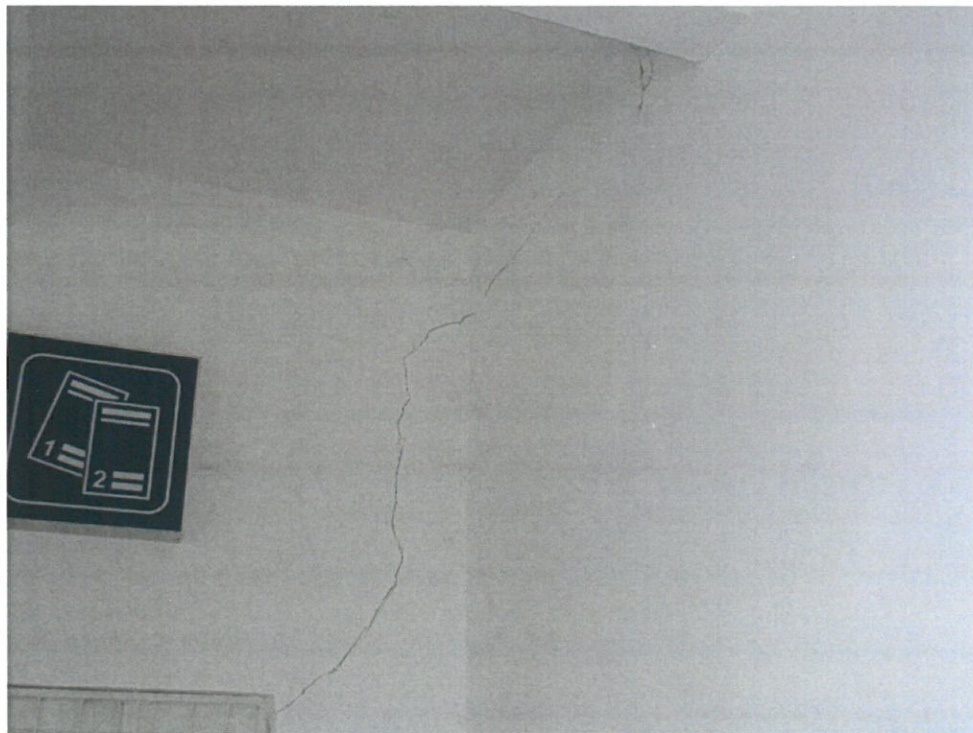
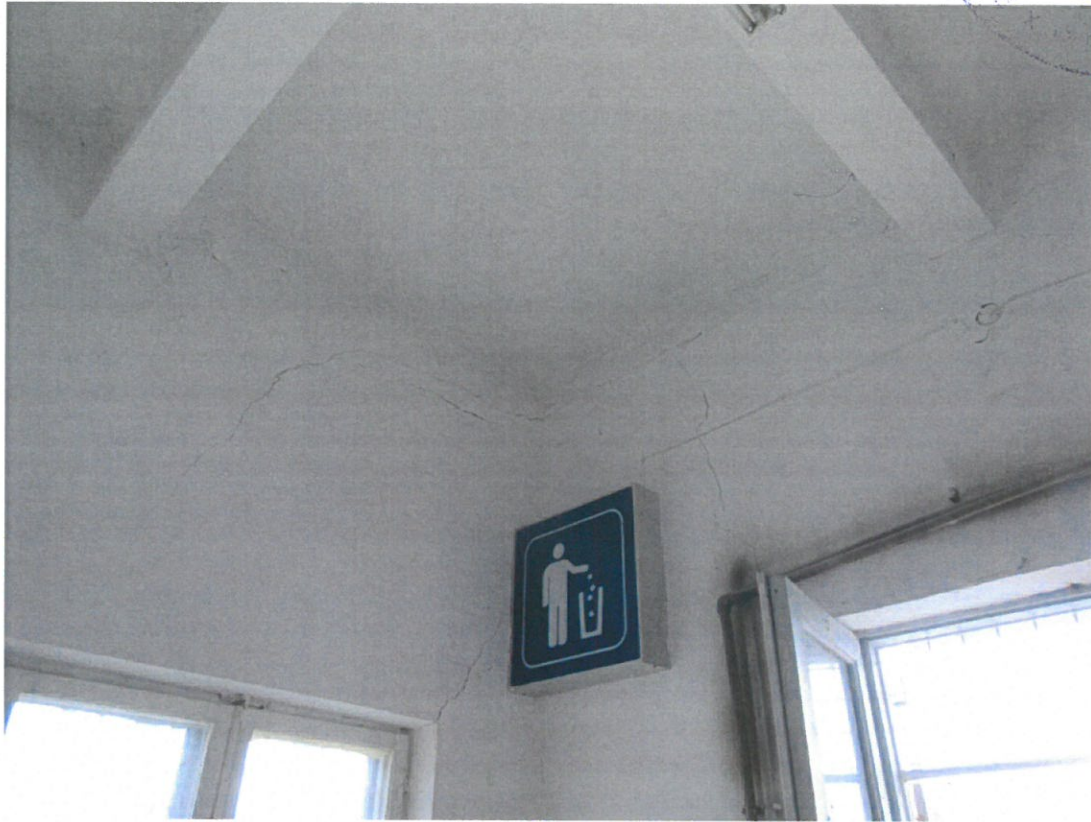
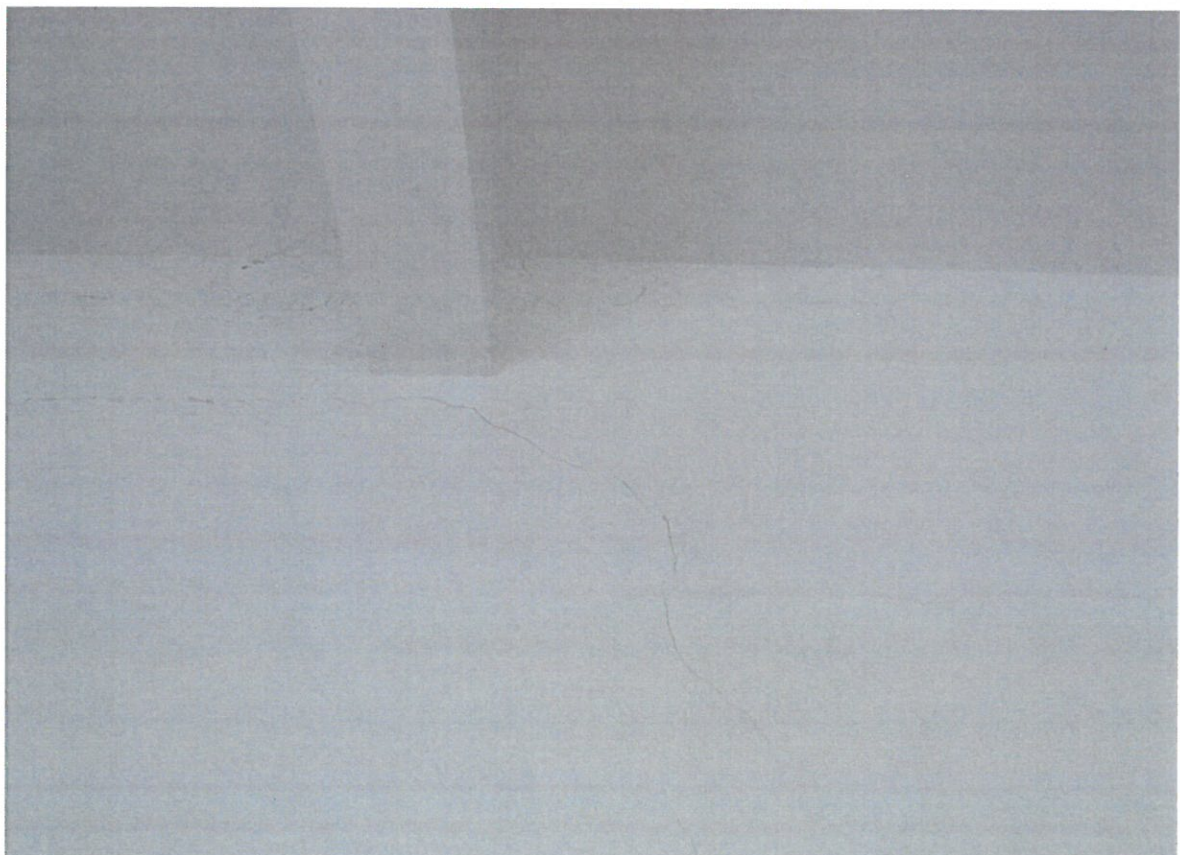
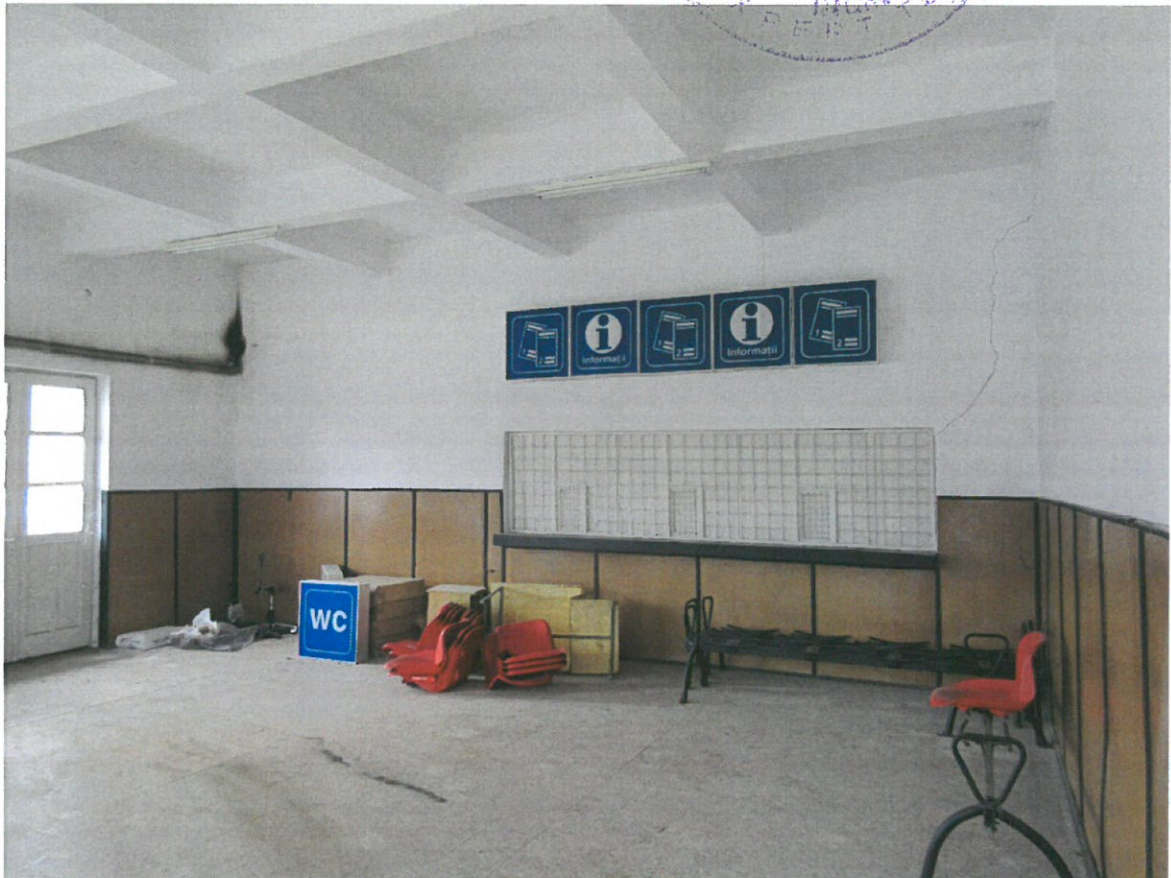
- Fisuri haotice vizibile în sala de așteptare;

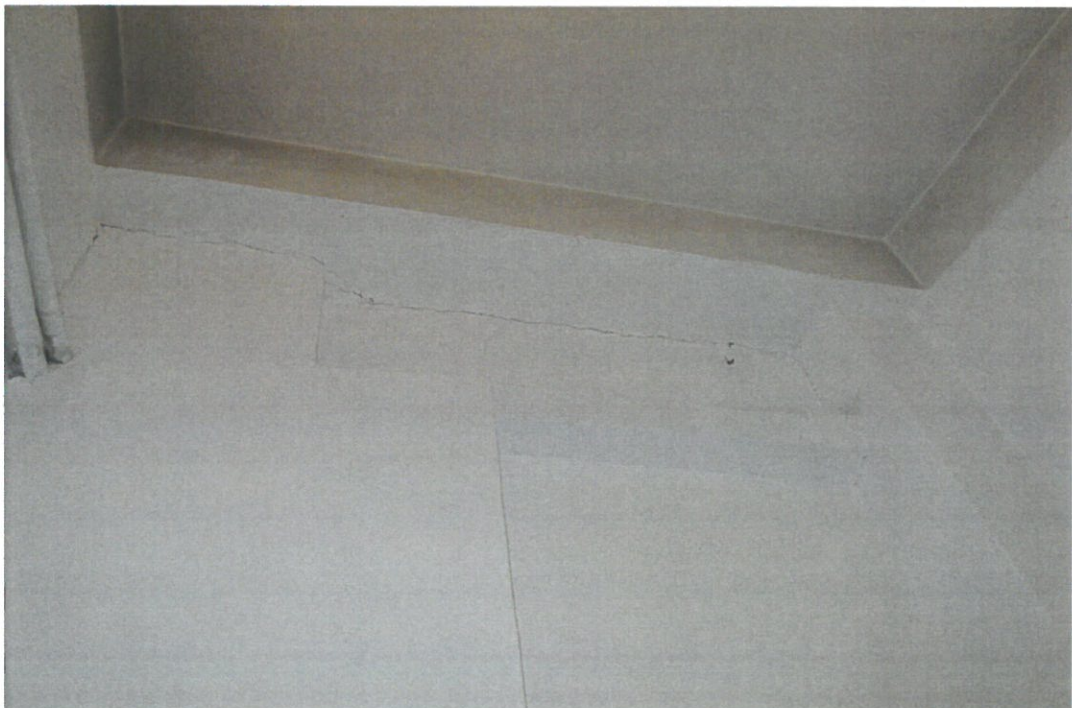
- Fisuri și în biroul poliției TF, deși au fost realizate lucrări de reparații, acestea au continuat să apară;

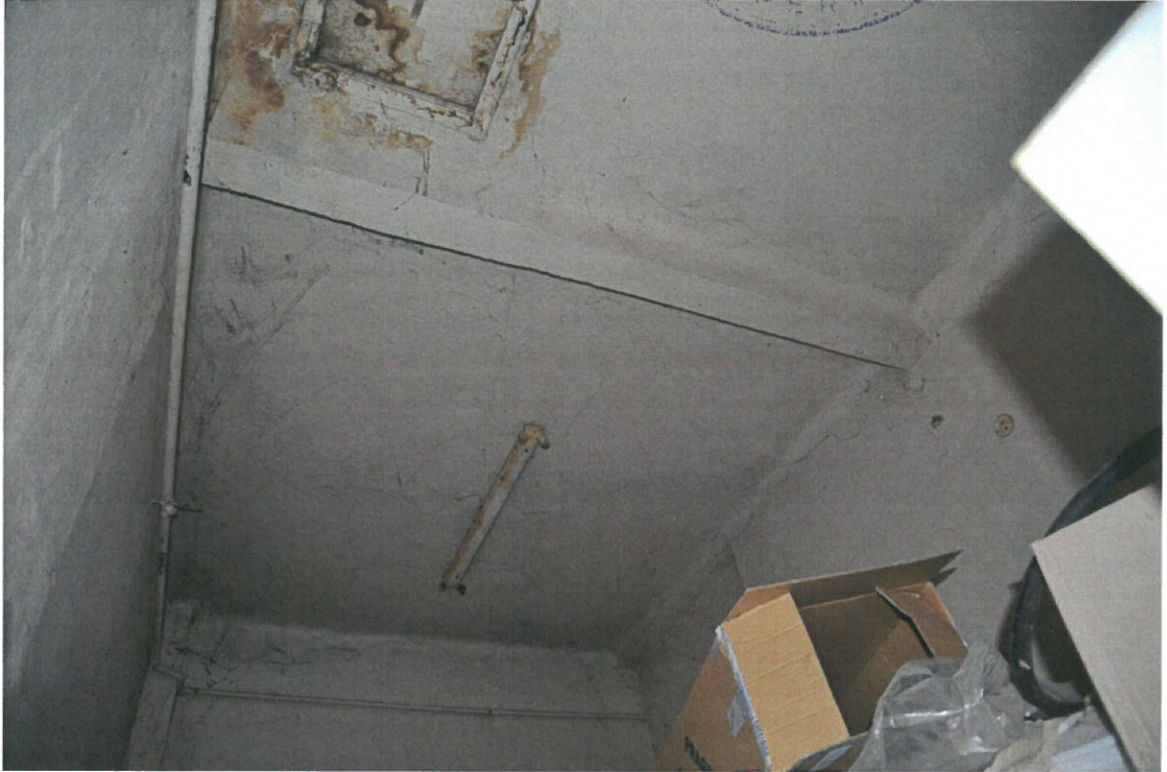
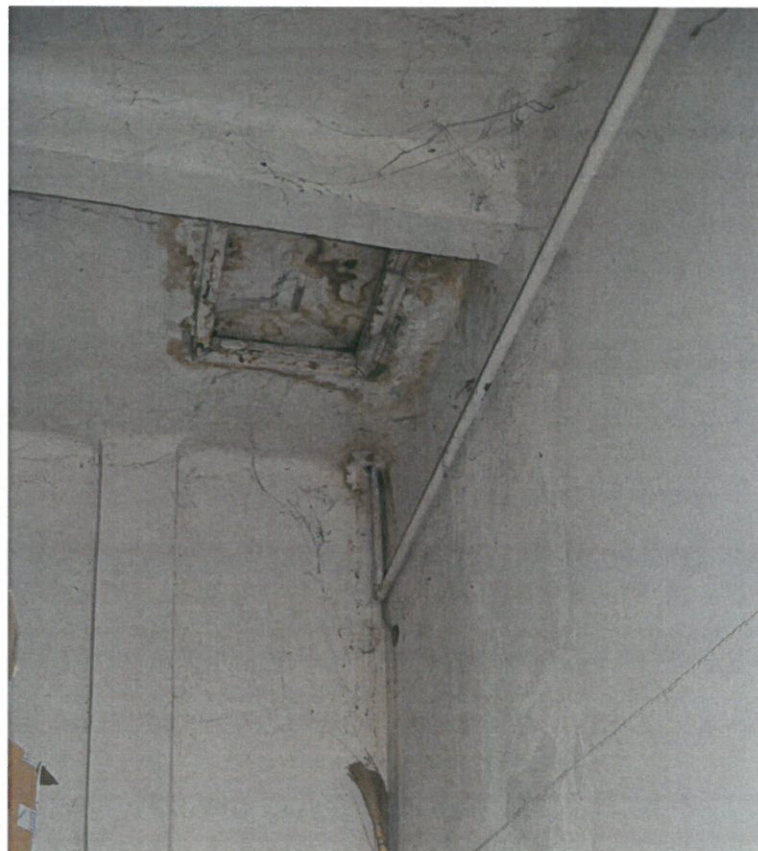
- Infiltrații de ape pluviale în tavane;

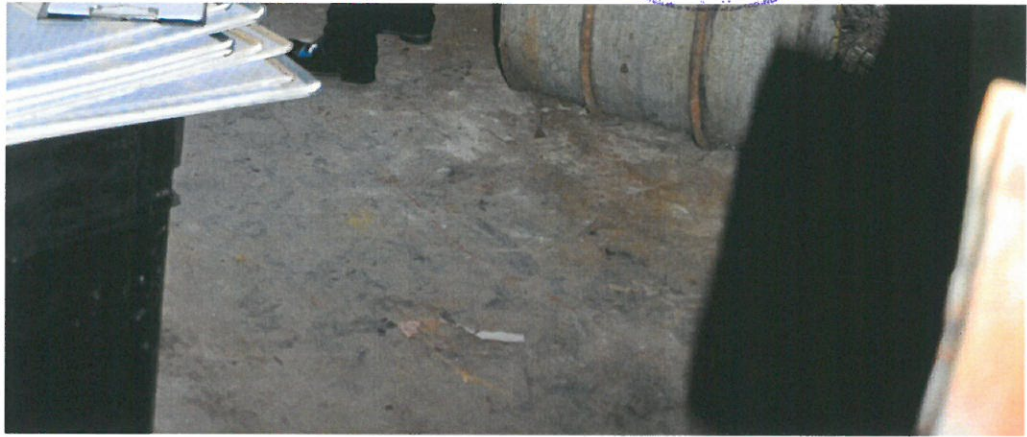
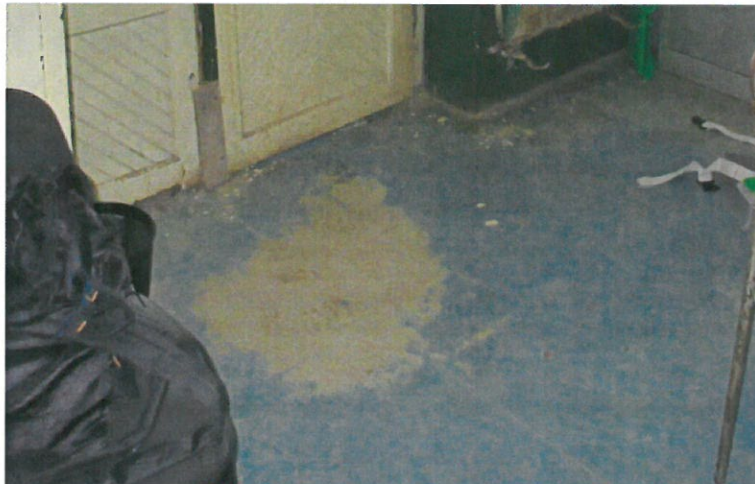
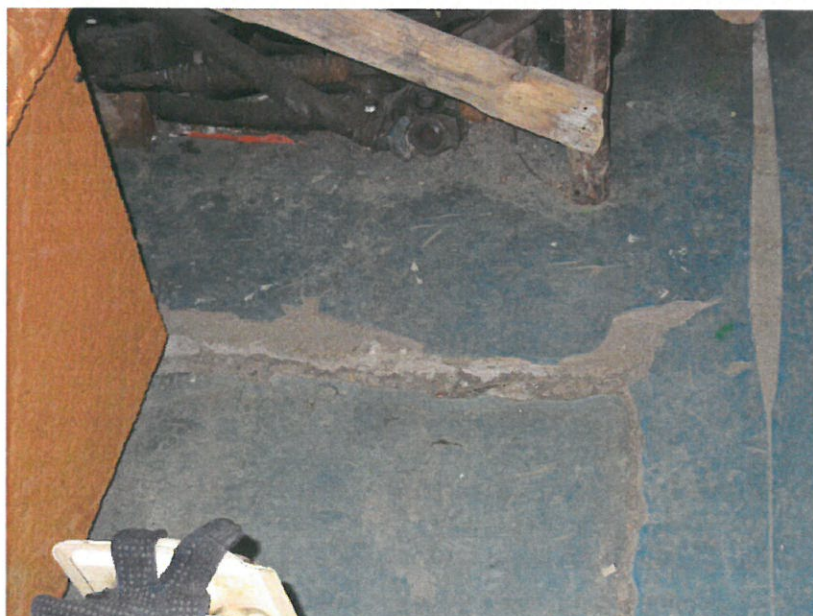
- Pardoseli degradate;

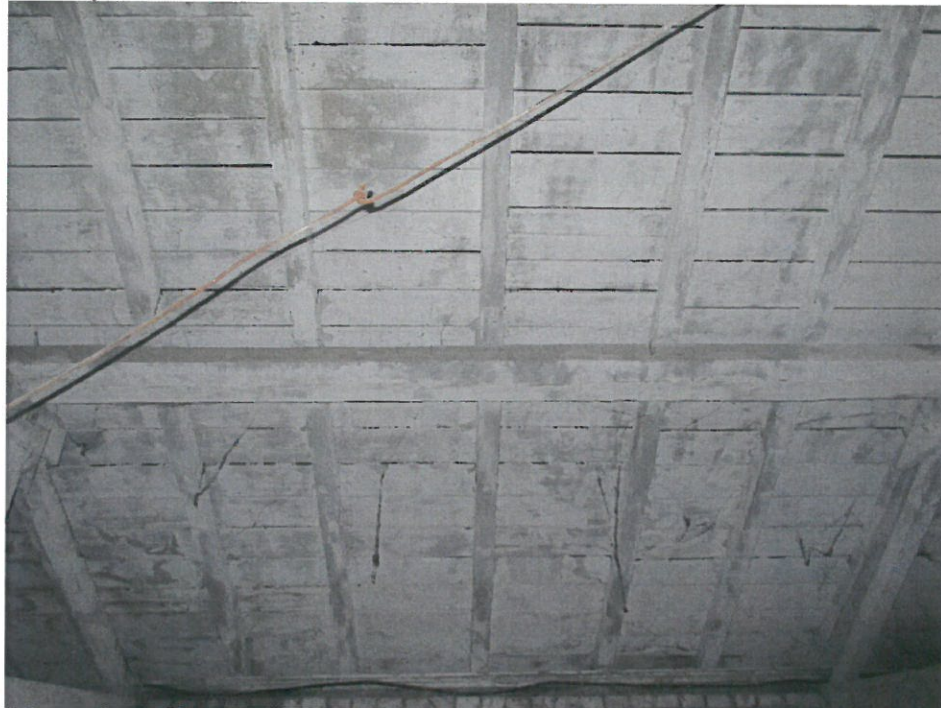
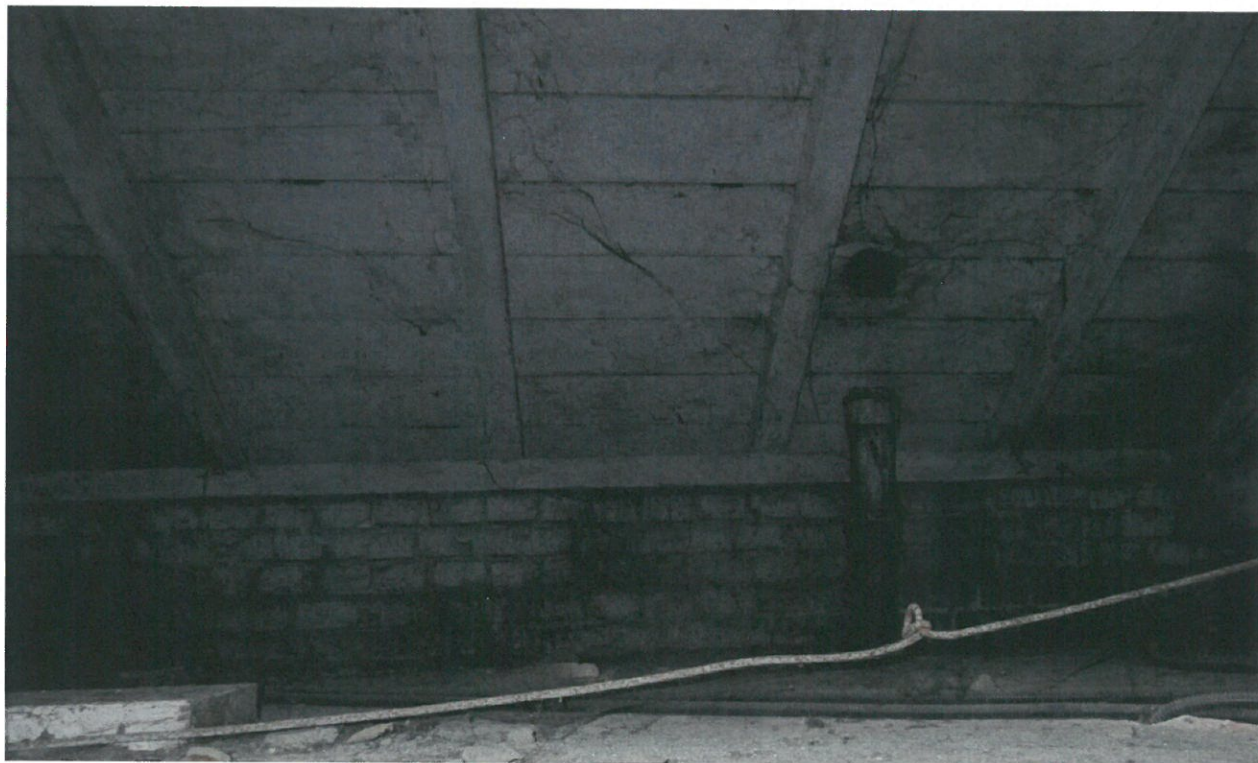
- Astereala din lemn a învelitorii este degradată prin putrezire din cauza infiltrațiilor de ape pluviale prin învelitoarea neetanșă;
