**Studiu de Fezabilitate
pentru „Modernizarea liniei CF
București Nord – Jilava – Giurgiu Nord – Giurgiu Nord Frontieră”**

**EXPERTIZĂ TEHNICĂ CLĂDIRI STAȚIA C.F.
JILAVA**

EXPERTIZĂ TEHNICĂ CLĂDIRE CĂLĂTORI STAȚIA C.F. JILAVA

Cod ET 207-10-R01-R0

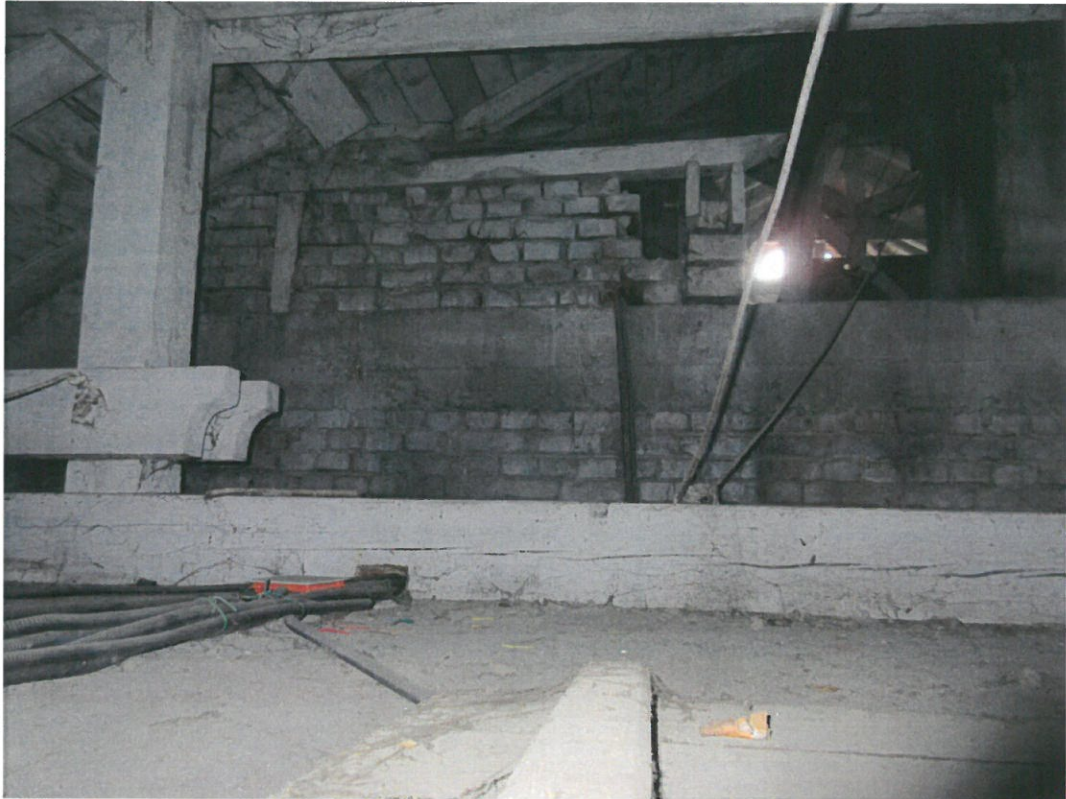
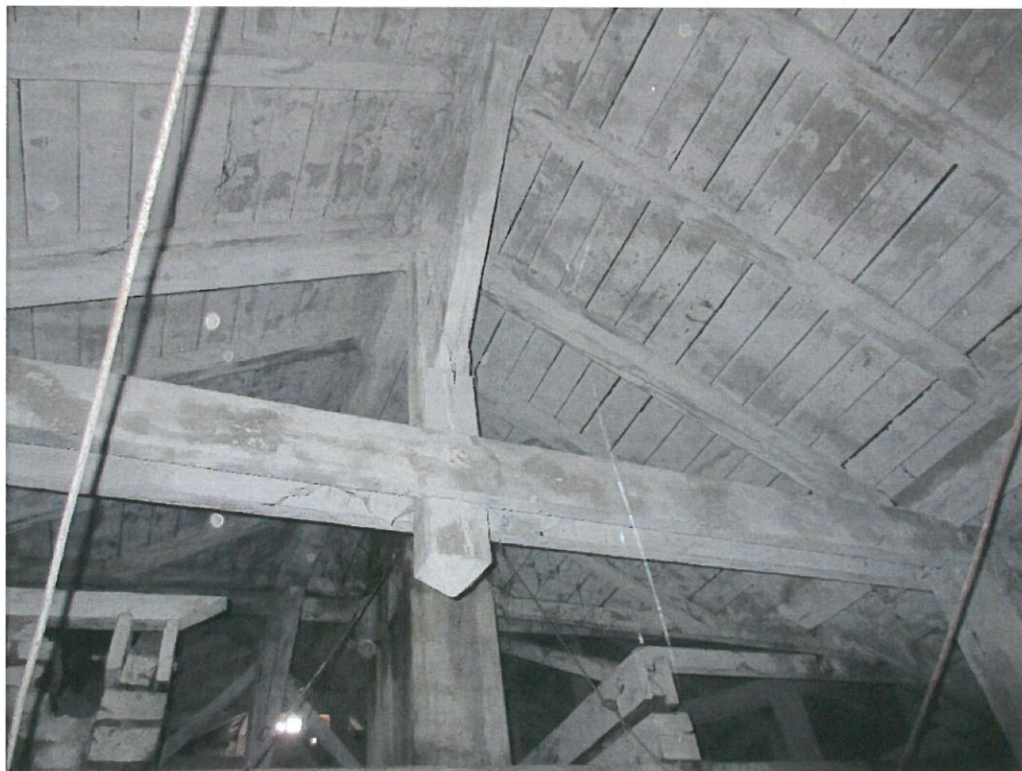
- Șarpanta din lemn din acoperiș este degradată parțial prin putrezire din cauza infiltațiilor;

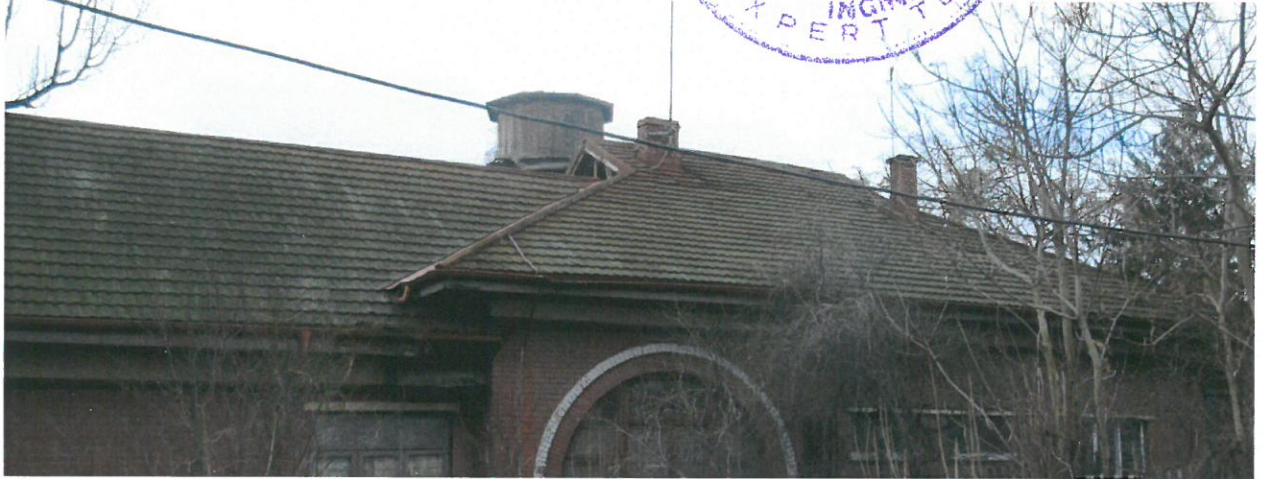
- Învelitoarea este degradată;

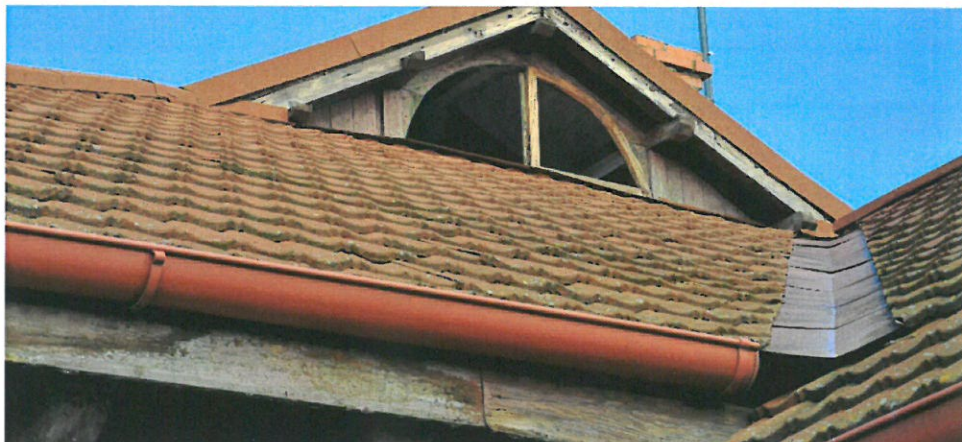
- Streașina acoperișului de pe conturul clădirii este degradată, având unele locuri cu degradări pronunțate;

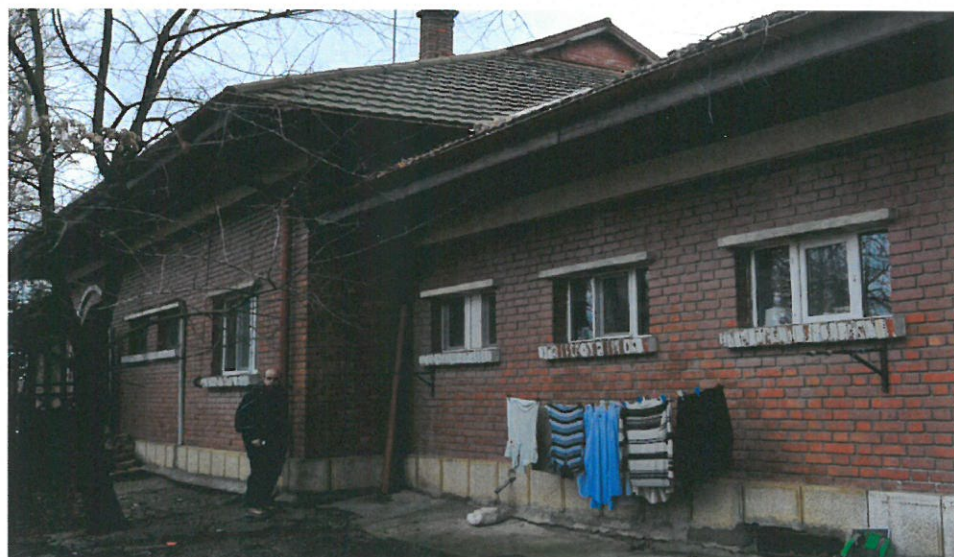
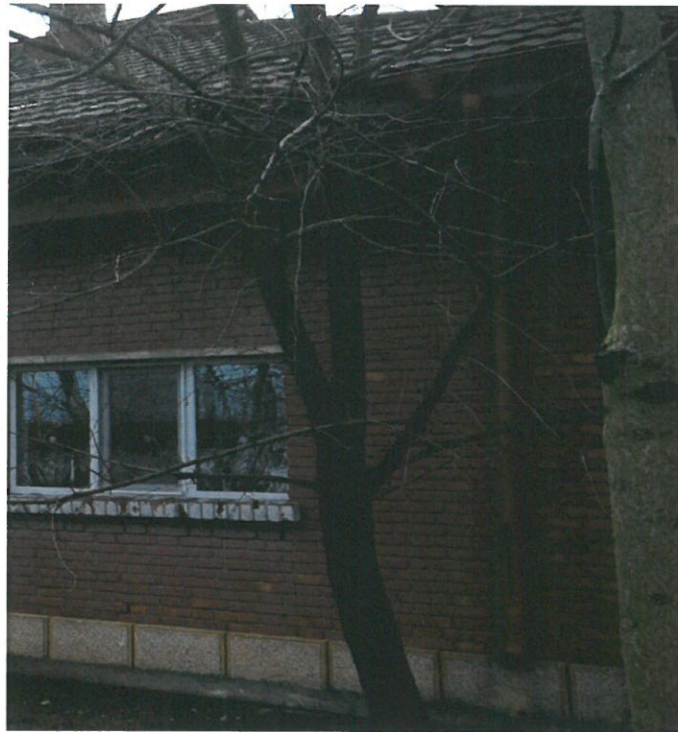
- Jgheaburile și burlanele sunt parțial degradate;

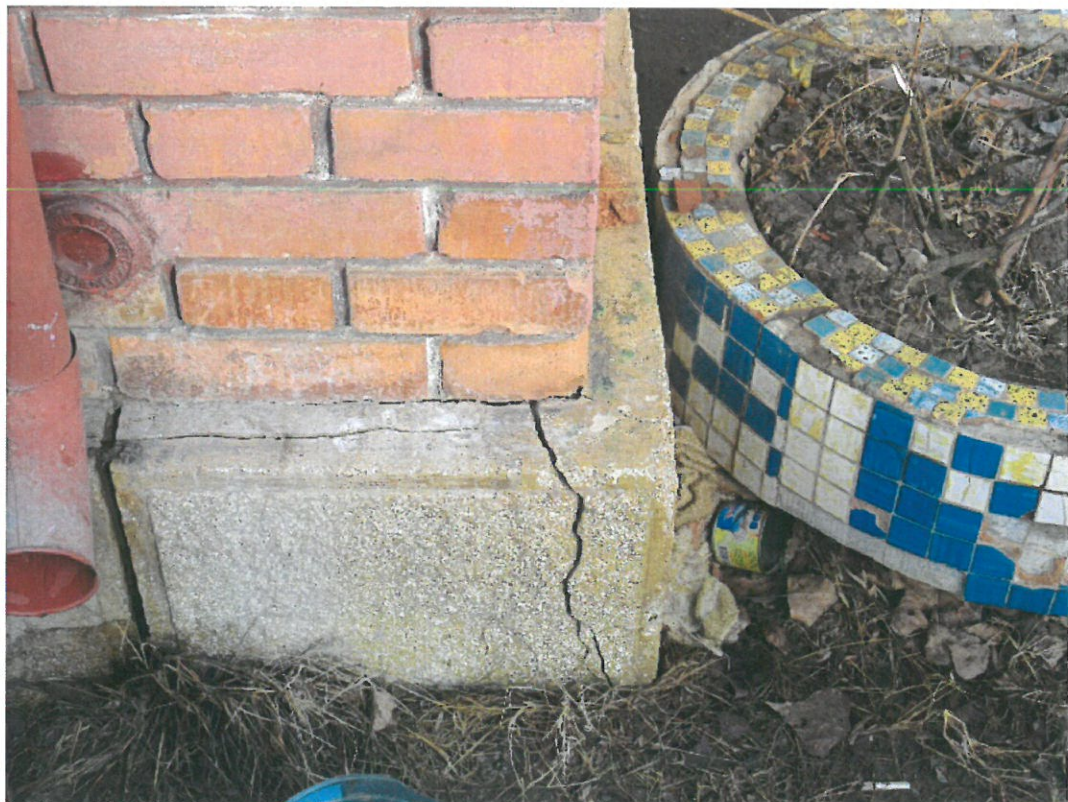
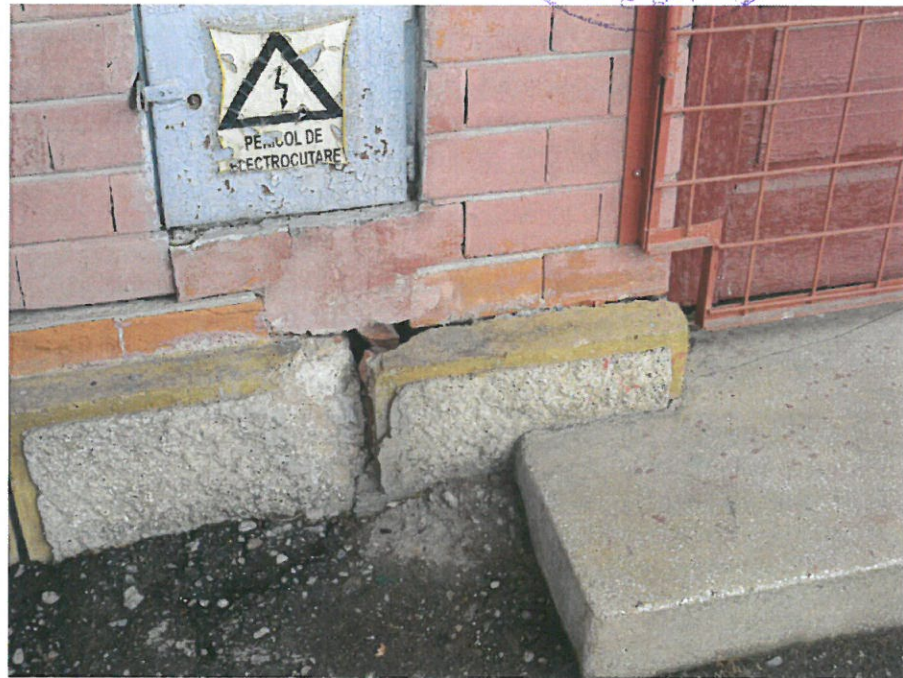
- Soclul clădirii prezintă degradări;

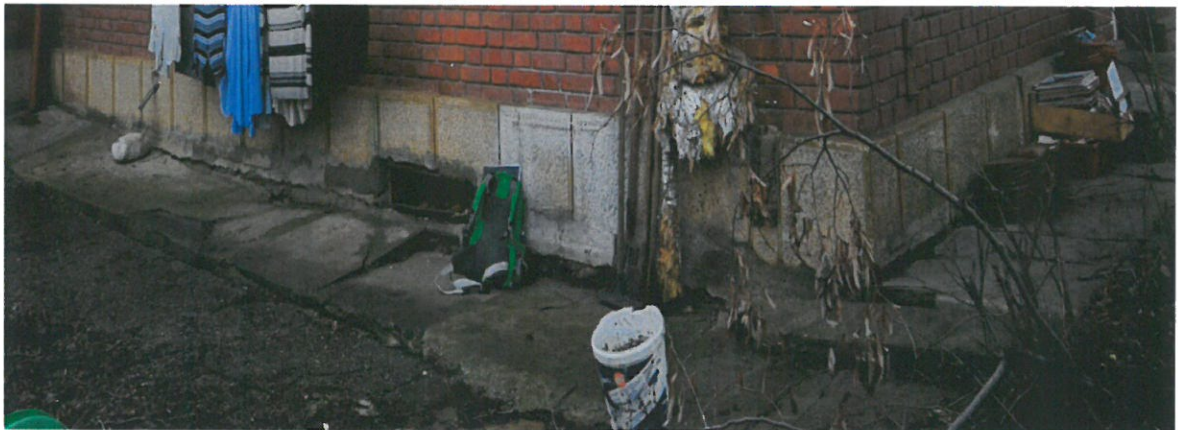
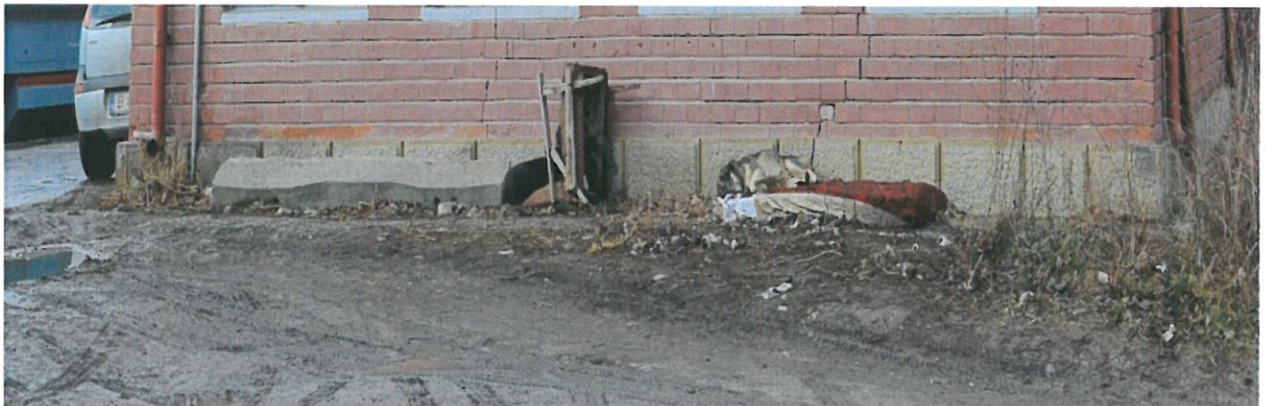
- Trotuarele în jurul clădirii sunt în marea lor majoritate degradate;

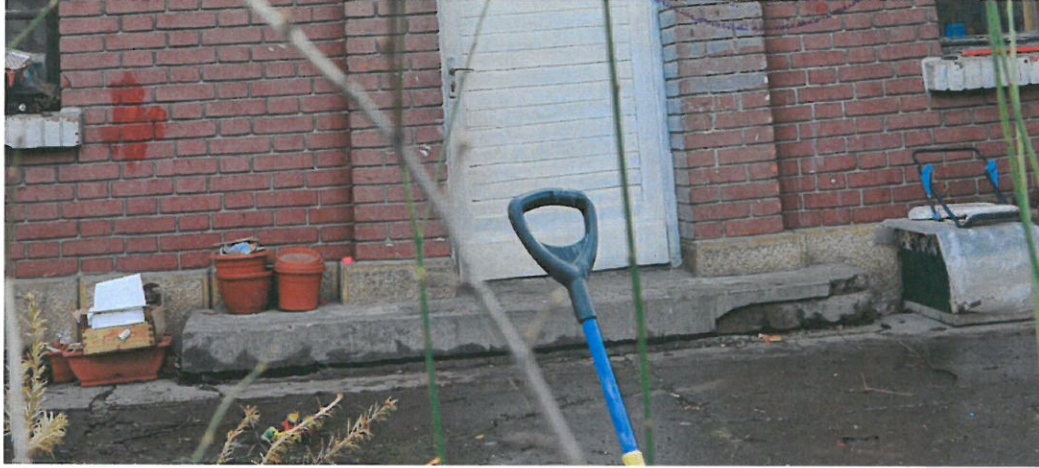
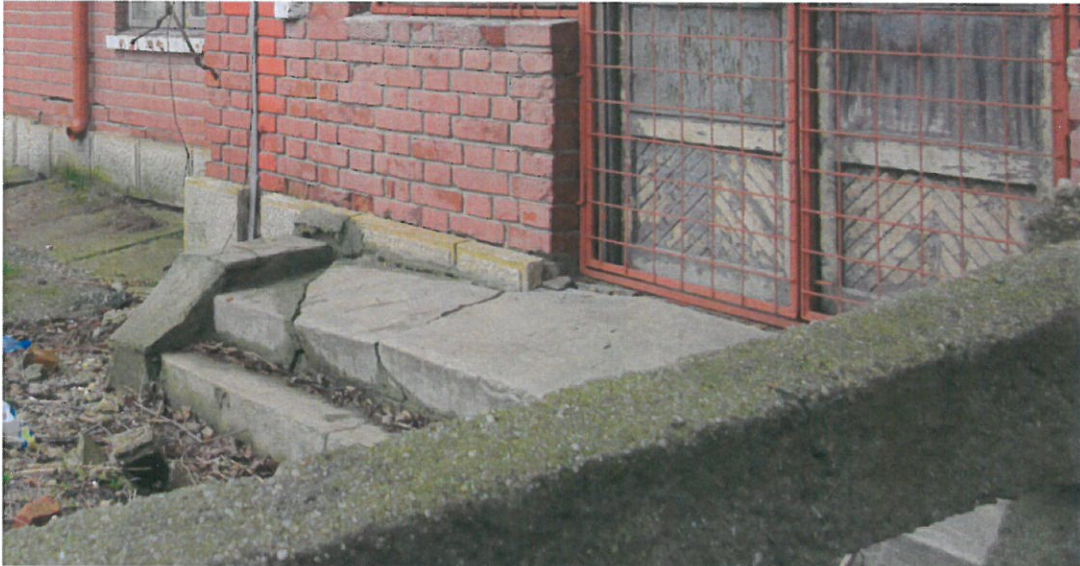
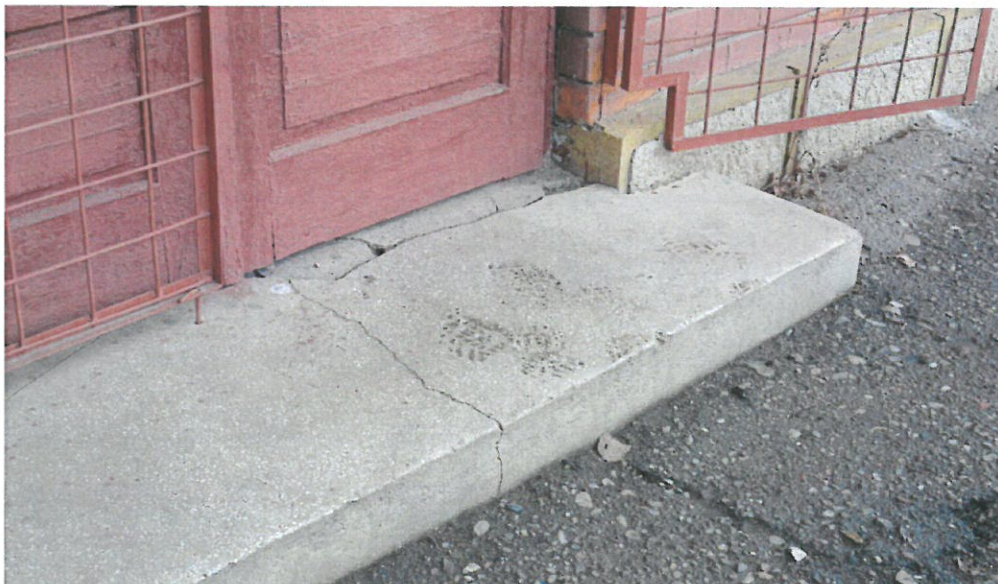
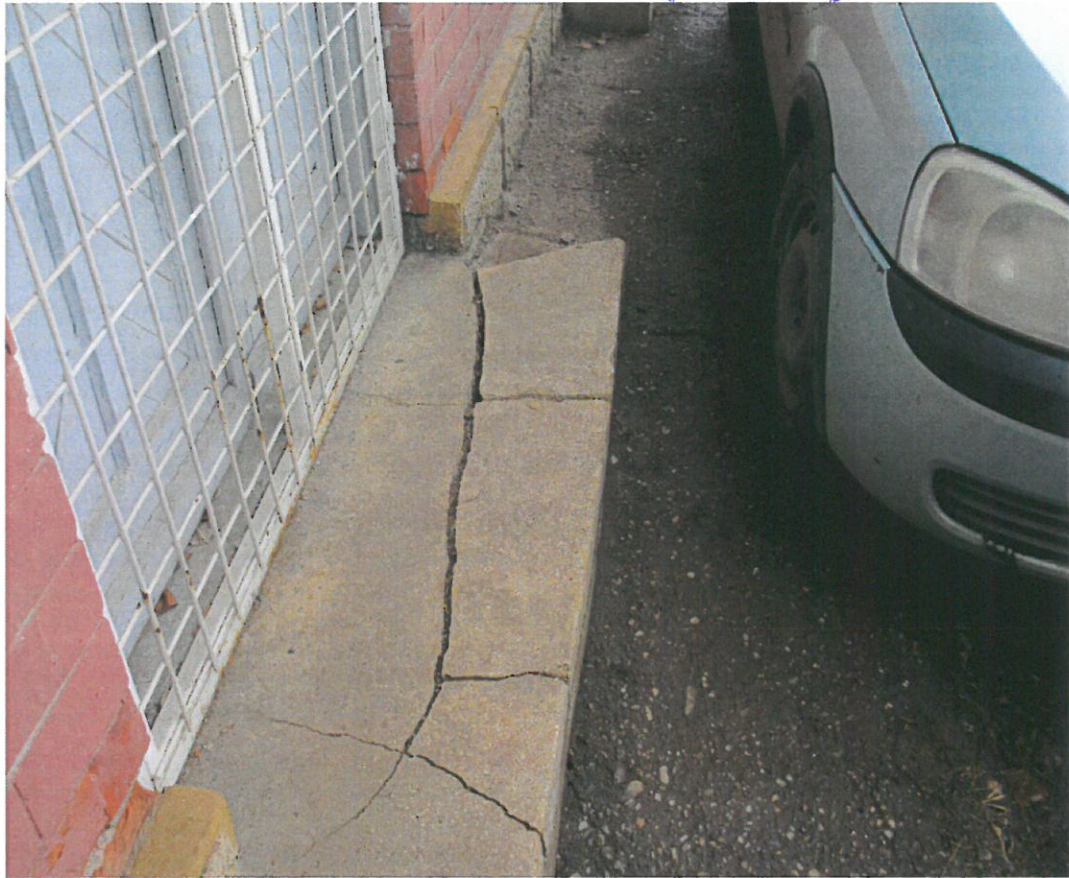
- Treptele intrărilor de la exterior la interior, sunt degradate (capăt, spate, față, etc);

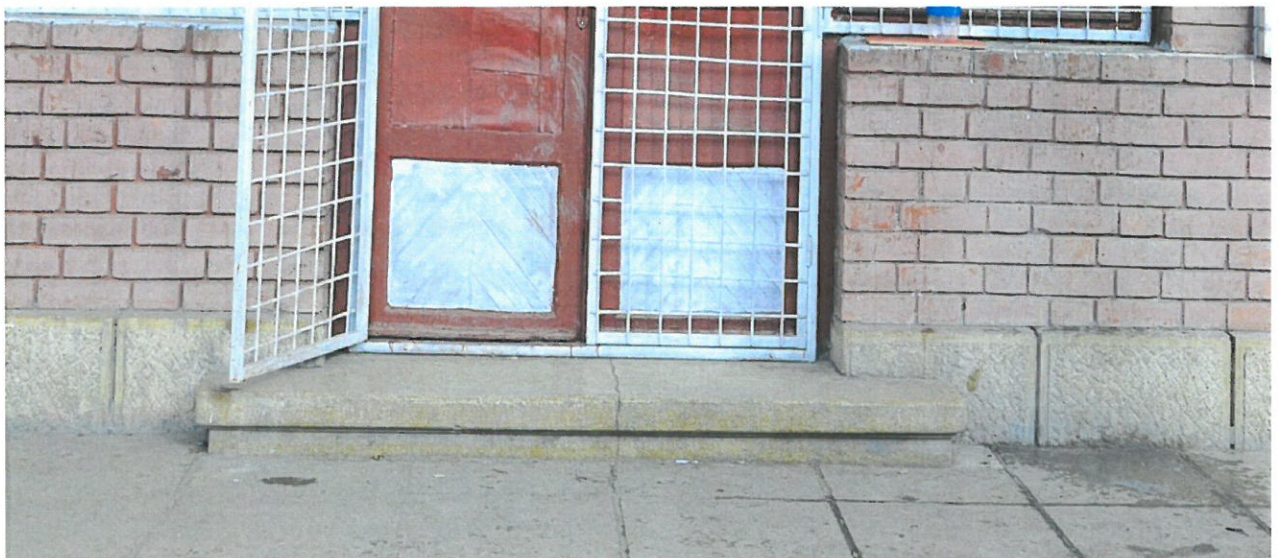
- Treptele intrărilor din exterior de sub copertină prezintă crăpături;

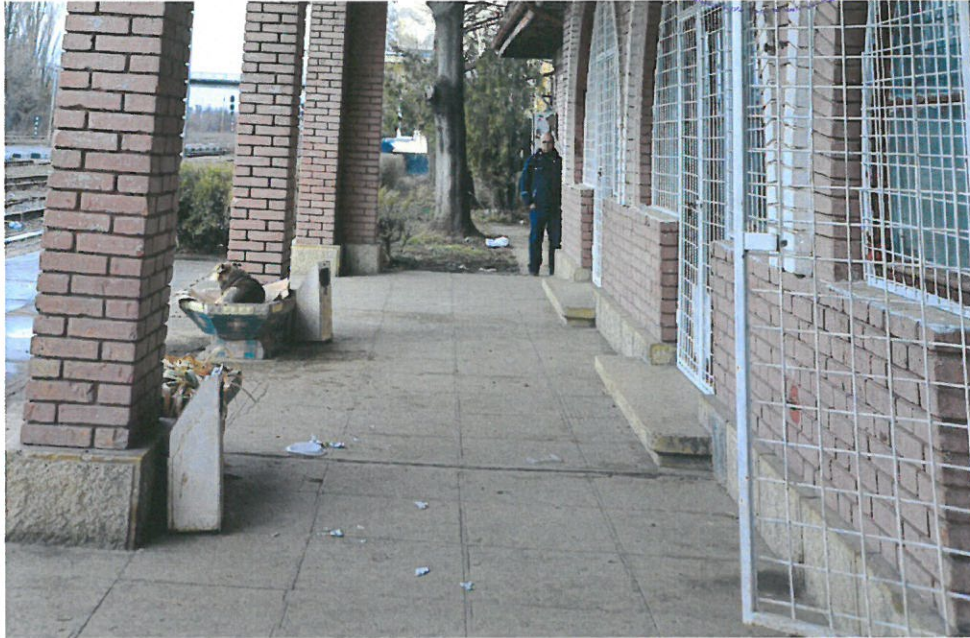
- Platforma-pardoseală de sub copertina din fața clădirii prezintă crăpături;

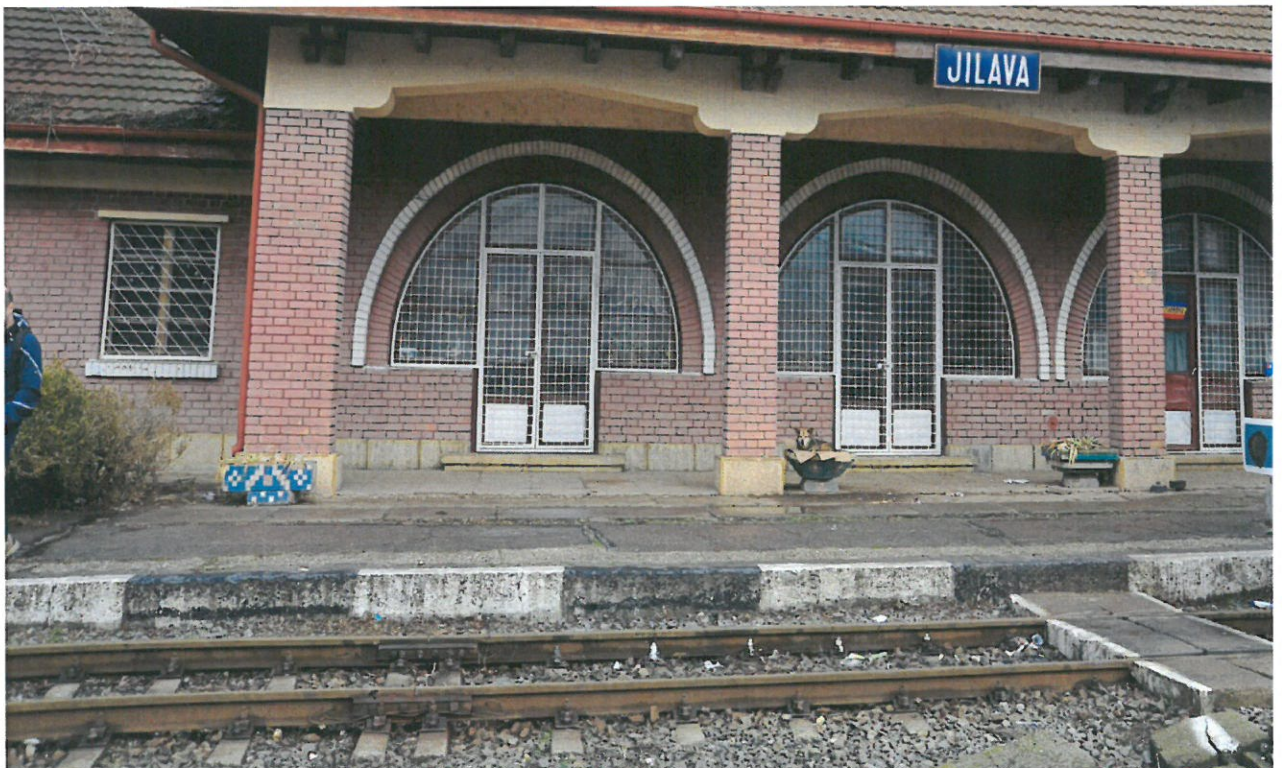
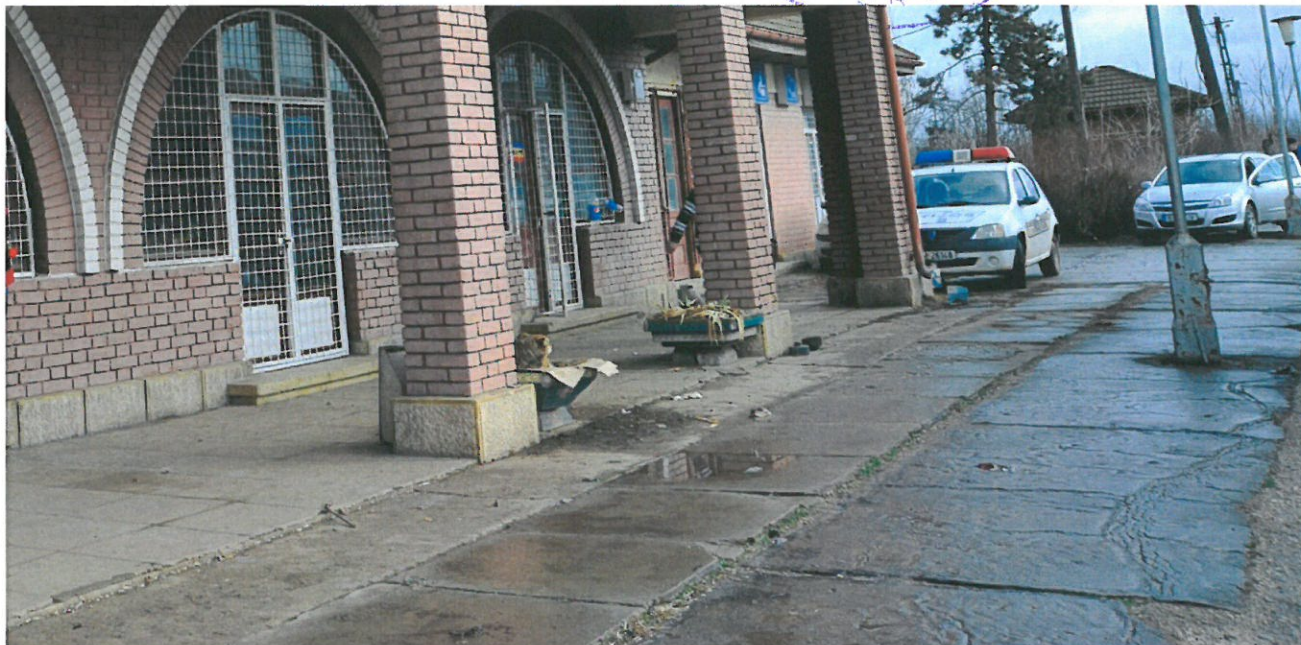
- Platforma-betonată din fața clădirii, care este și peron pentru linia 1, este degradată;
