**Studiu de Fezabilitate  
pentru „Modernizarea liniei CF  
București Nord – Jilava – Giurgiu Nord – Giurgiu Nord Frontieră”**

**EXPERTIZĂ TEHNICĂ CLĂDIRE CED  
STAȚIA C.F. JILAVA**

### EXPERTIZĂ TEHNICĂ CLĂDIRE CED STAȚIA C.F. JILAVA

Cod ET 207-10-R02-R0

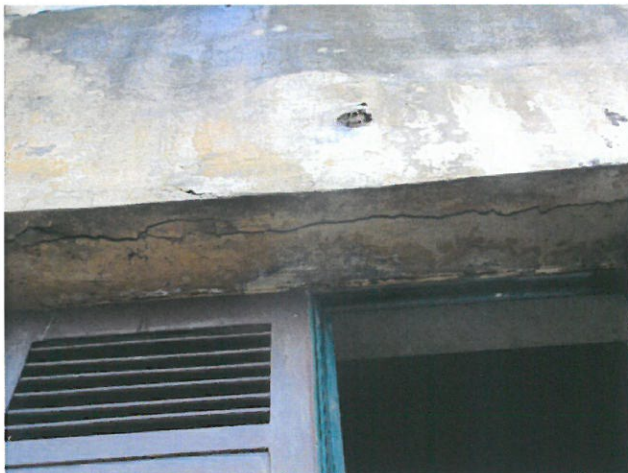
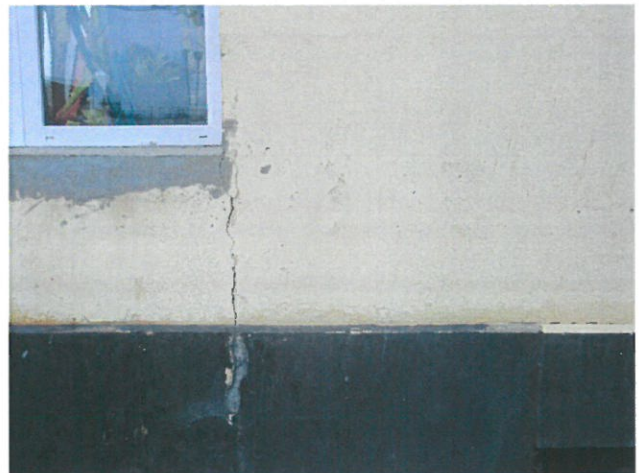
- fisuri și crăpături haotice în fațadele clădirii;

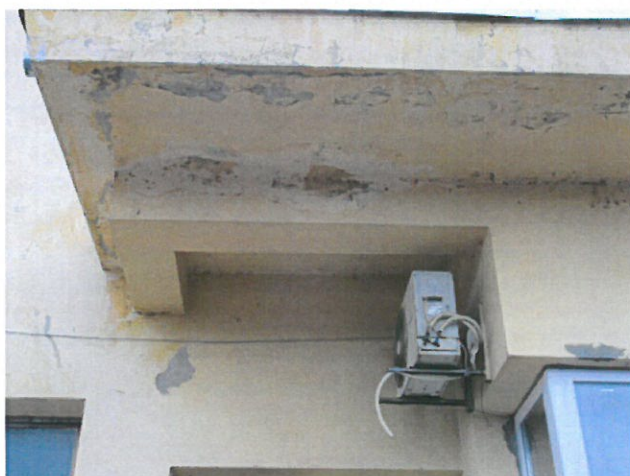
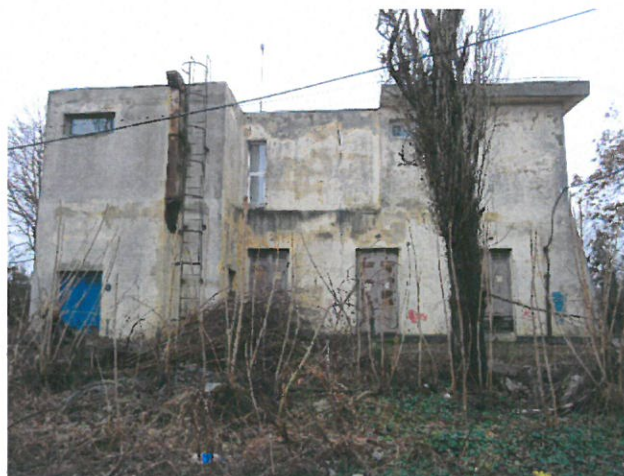
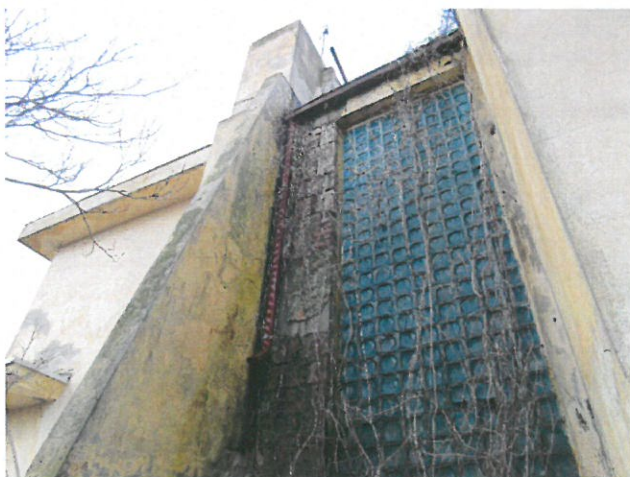
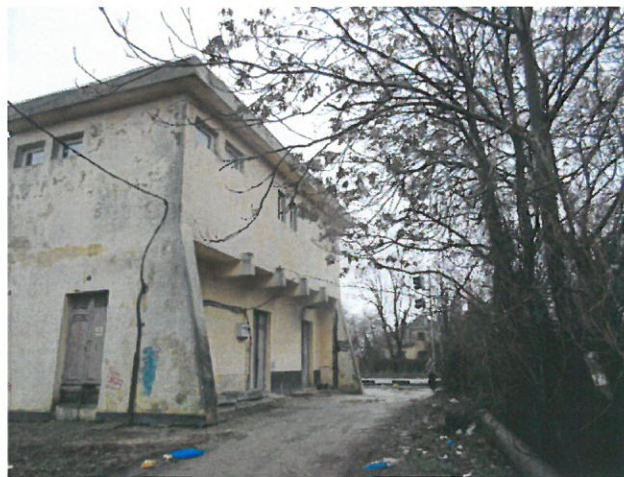
- finisajele (tencuieli, zugrăveli, vopsitorii etc.) sunt degradate în totalitate;

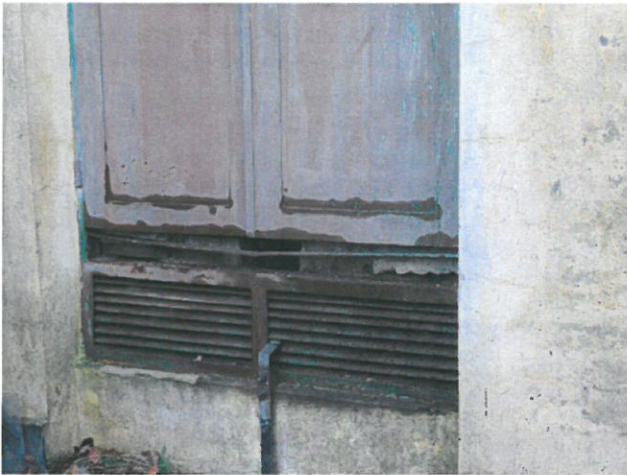
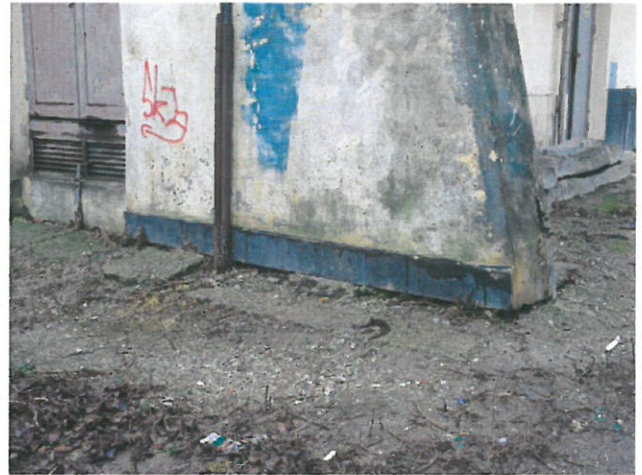
- o parte din tâmplăriile metalice existente, în special la parter, sunt degradate și neetanșe;

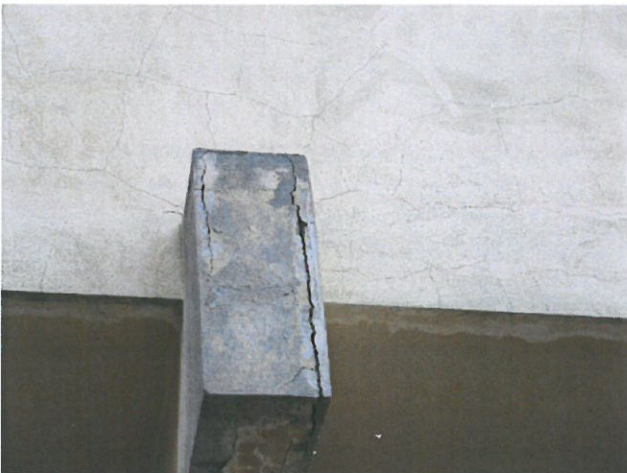
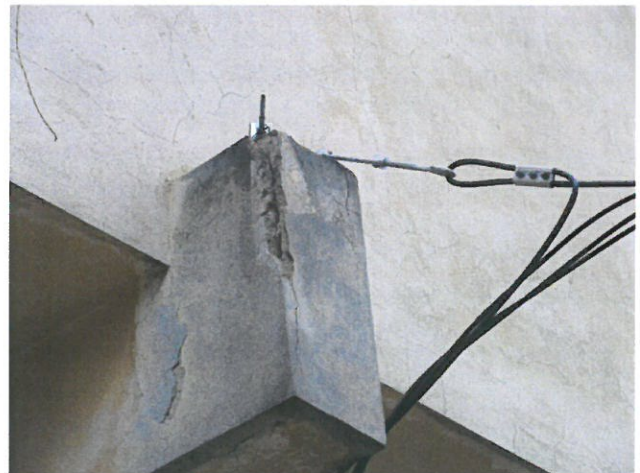
- grinzile în consolă prezintă degradări grave unde stratul de acoperire al armăturilor cu beton este lipsă, iar armăturile sunt aparente și corodate;

- defectele de turnare ale betonului, cât și refacerile acoperirilor cu beton la armăturile aparente, se repară /refac cu mortar de ciment M10(M100-T);

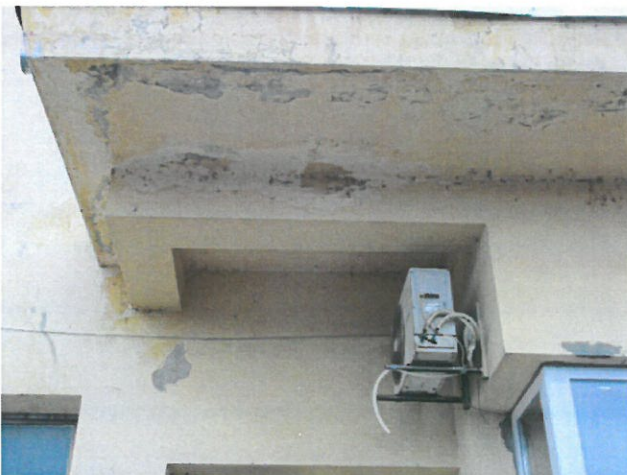
- copertina de deasupra intrării, pe fațadă, este degradată prin infiltrații;

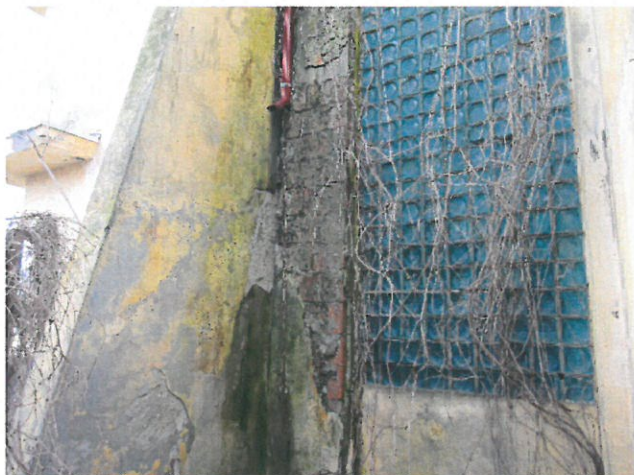
- burlanele de scurgere a apelor de pe acoperiș lipsesc, iar pe o fațadă apa se scurge pe pereți;

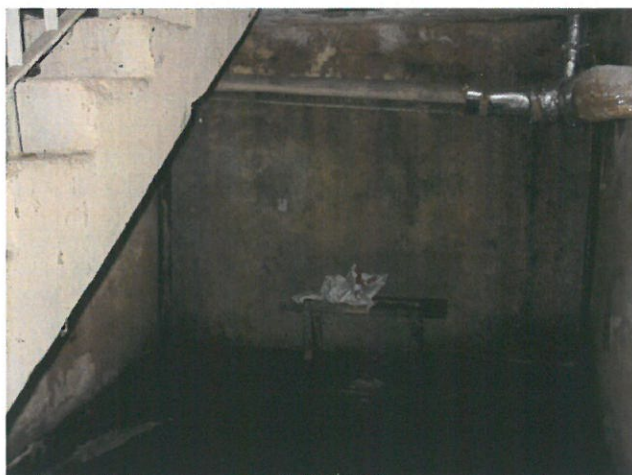
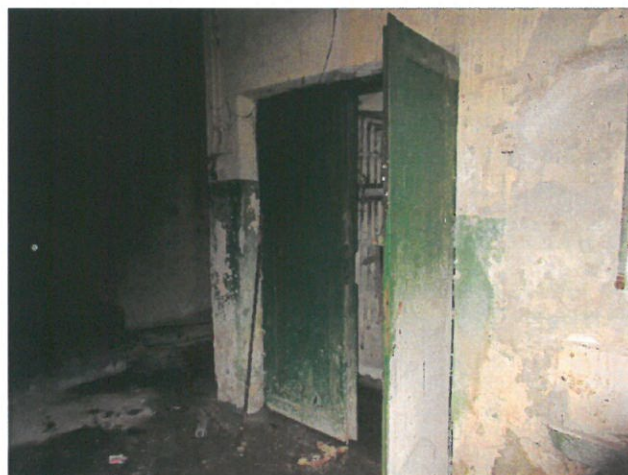
- La subsol
- finisajele (tencuieli, zugrăveli, vopsitorii) sunt degradate în totalitate;

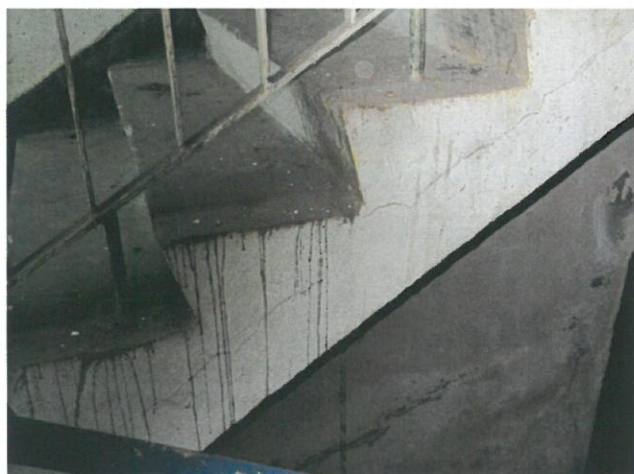
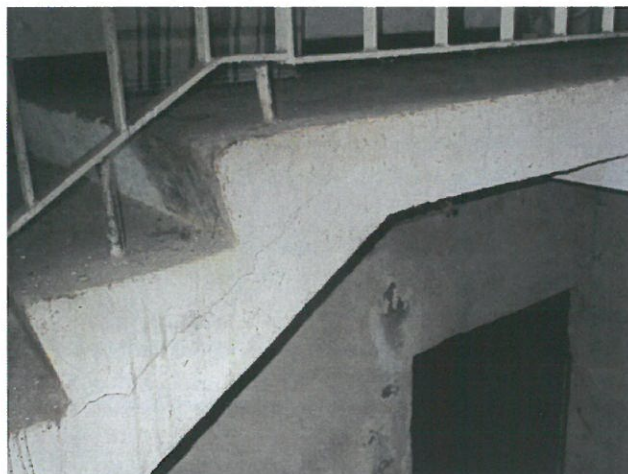
- scara de acces între nivele este prezintă fisuri;

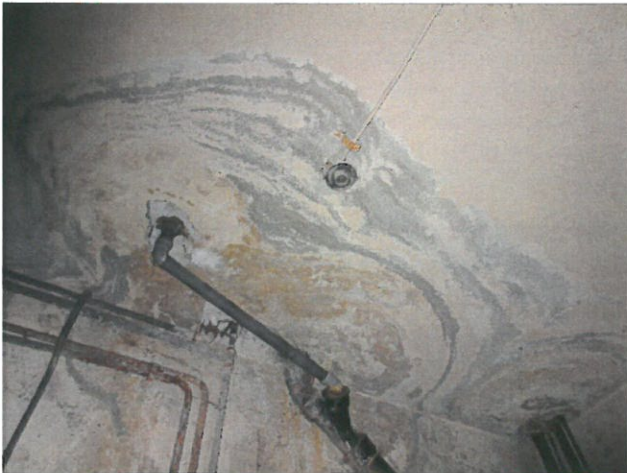
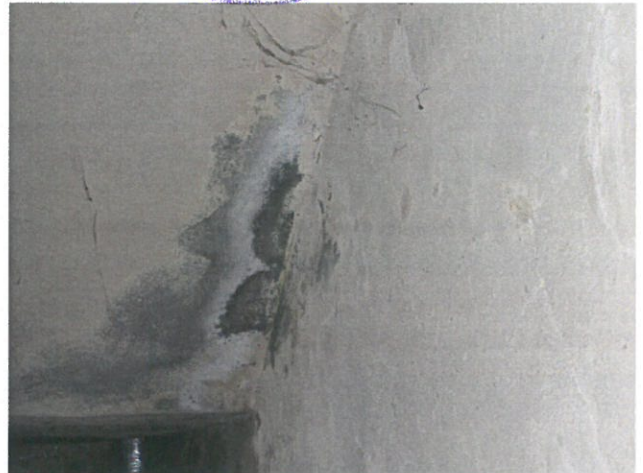
- subsolul este inundat în totalitate;
- majoritatea tavanelor prezintă infiltrații;

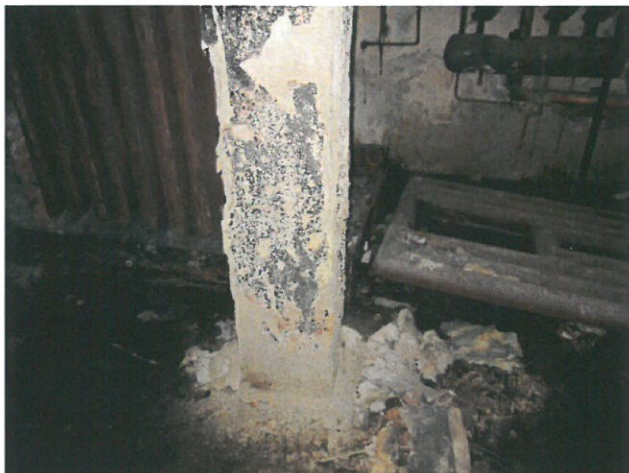
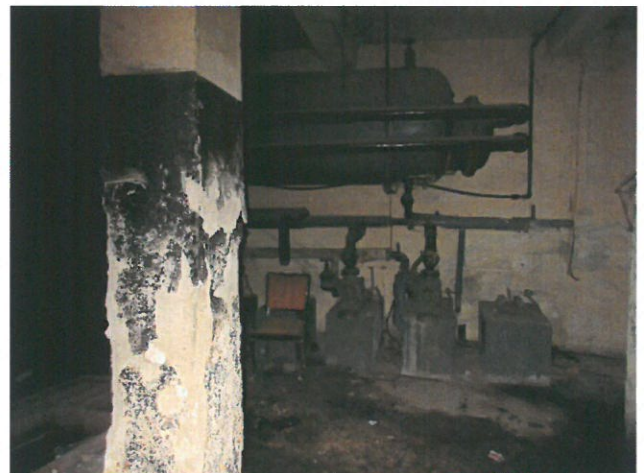
- majoritatea camerelor prezintă infiltrații;
- stâlpul central de beton armat de la subsol este grav avariât, în special la partea inferioară;

- se intervine pentru cămășuirea stâlpului central degradat, de la fundație și până la 0.5m sub grinda planșeului, în grosime de 10cm; prin:
    - se asigură grinzile planșeului prin montarea de popi de susținere în imediata apropiere a stâlpului, sub grinzi lăsând loc minim de acces pentru lucru la stâlp;

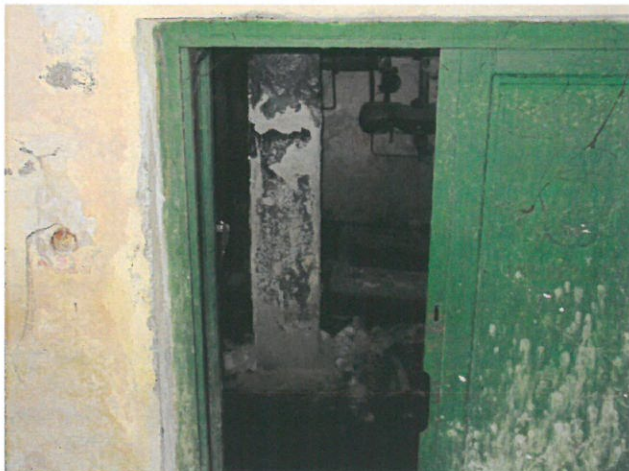
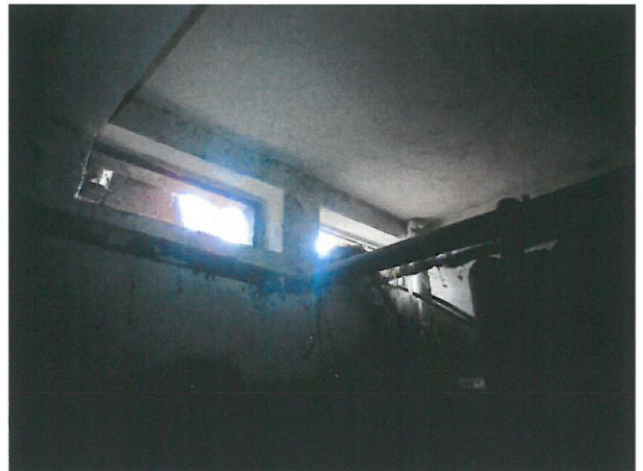
- tâmplăriile metalice (ușa și ferestrele) sunt degradate și neetanșe, iar geamurile sunt sparte.

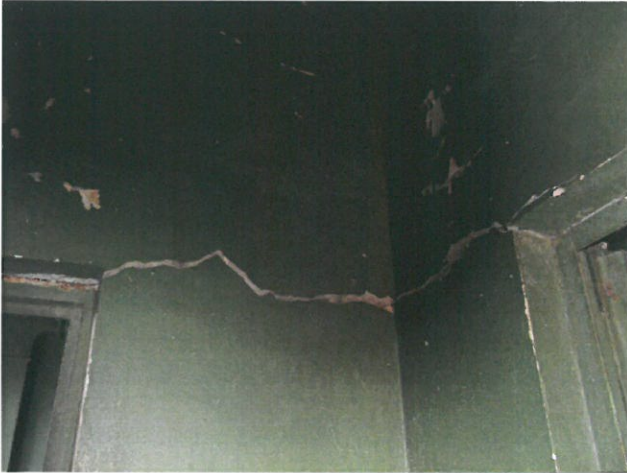
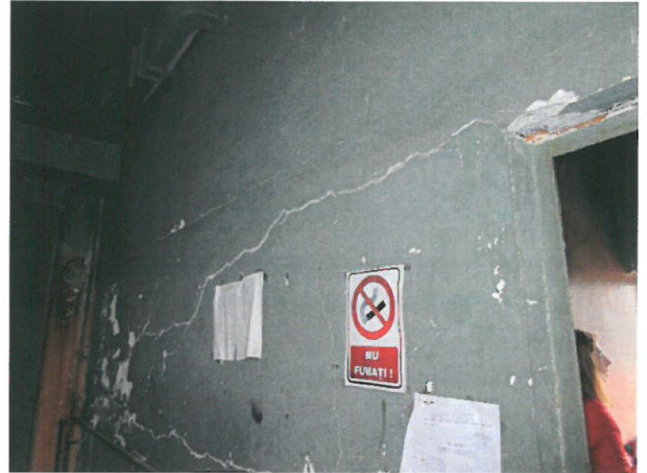
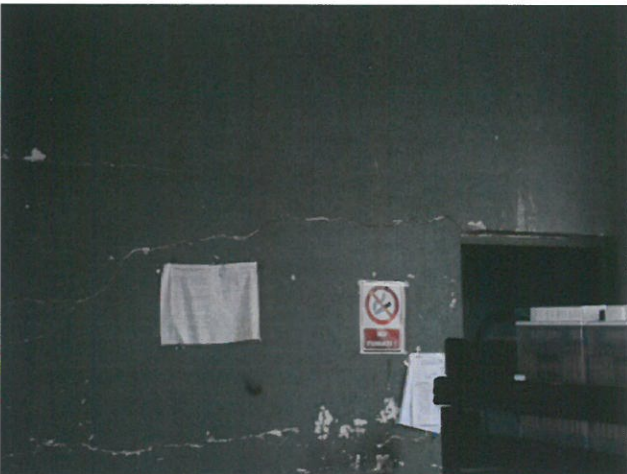
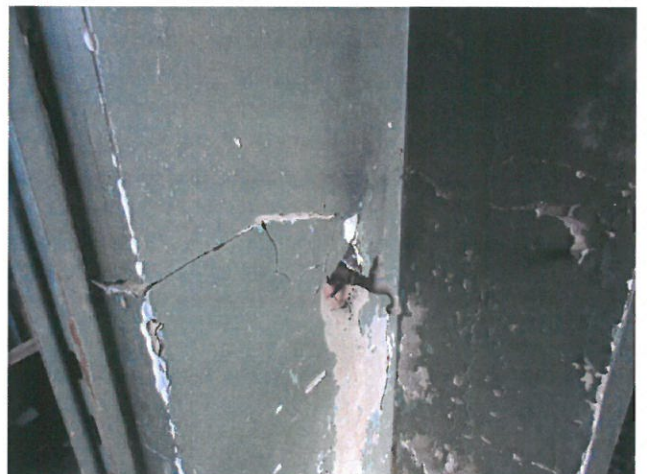
- în pereții încăperilor SCB (sală baterii și depozitare) sunt fisuri și crăpături haotice;

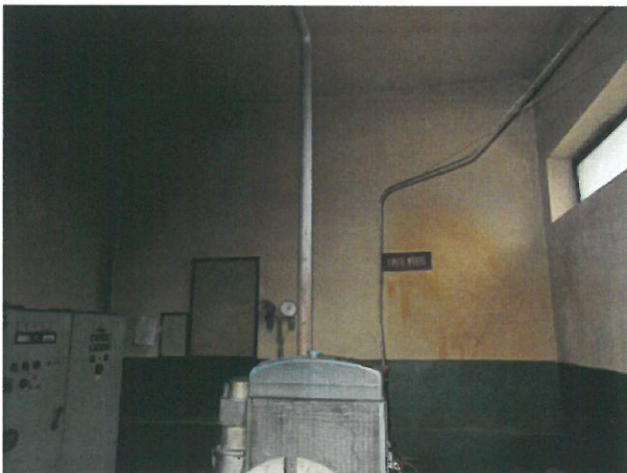
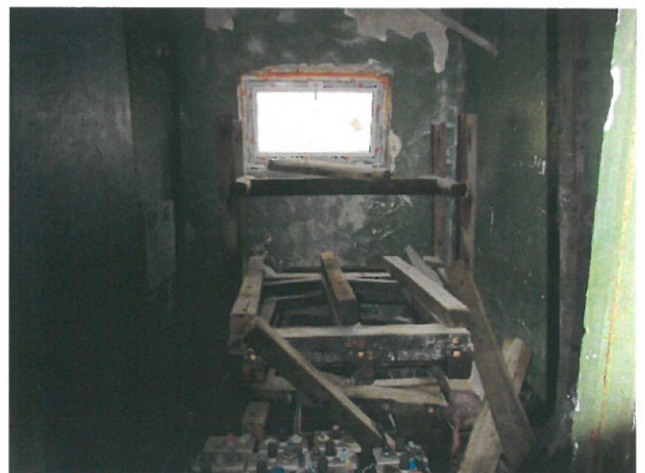
- finisajele de la parter (tencuieli, zugrăveli, vopsitorii) sunt degradate în totalitate;

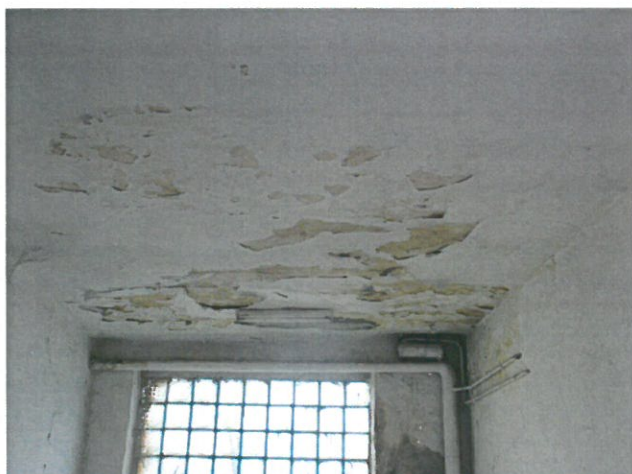
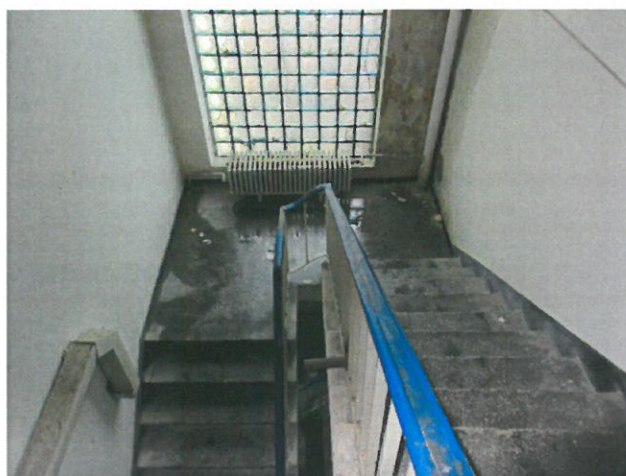
- treptele de la scara dintre parter și etaj sunt ciobite;
- finisajele de pe casa scării (tencuieli, zugrăveli, vopsitorii) sunt degradate în totalitate din cauza infiltrațiilor;

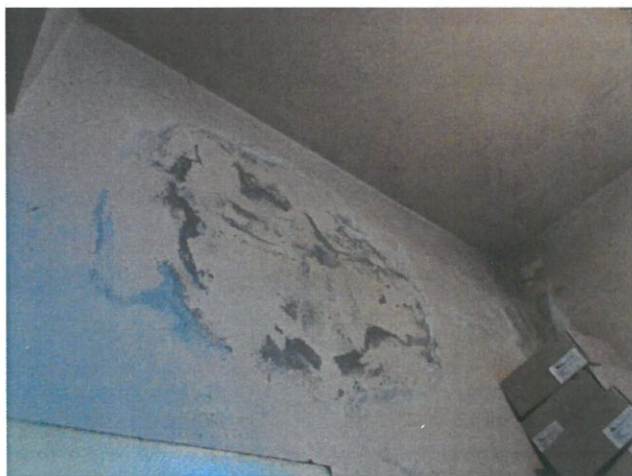
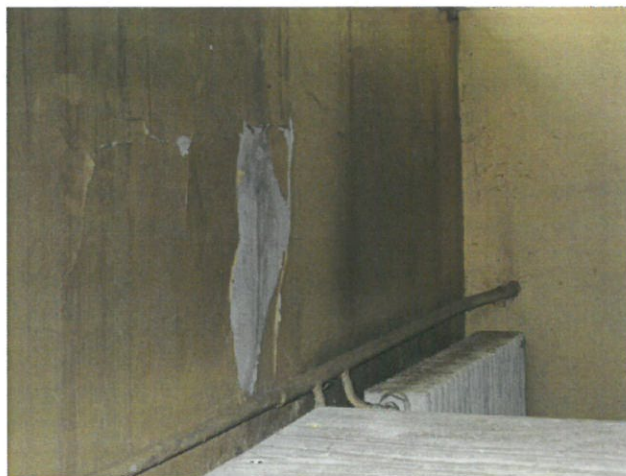
- La etaj
- finisajele de la etaj (tencuieli, zugrăveli, vopsitorii) sunt degradate în totalitate în unele încăperi;

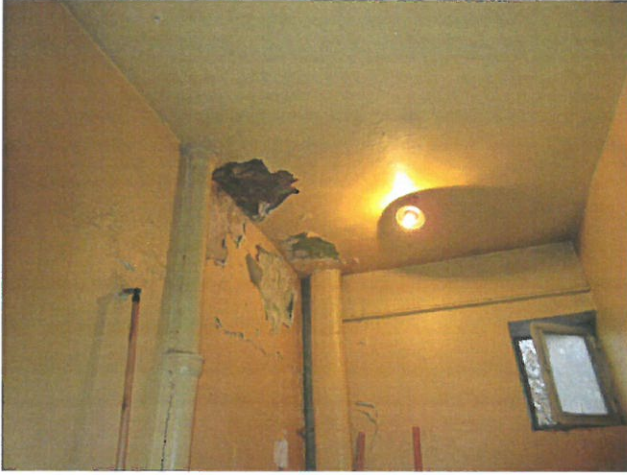
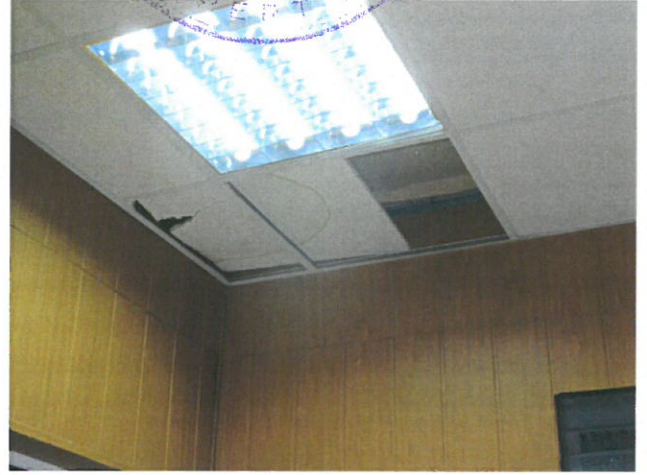
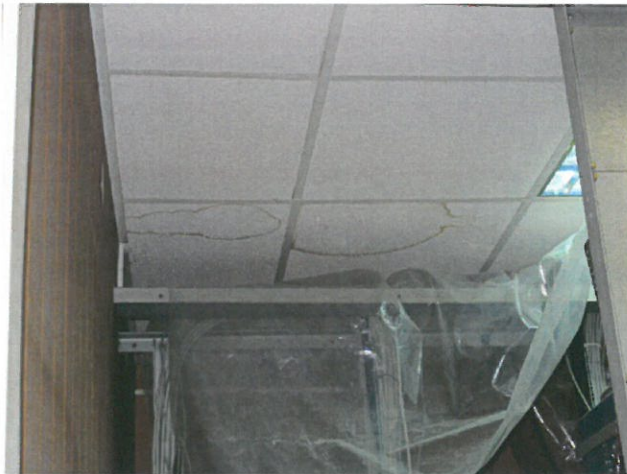
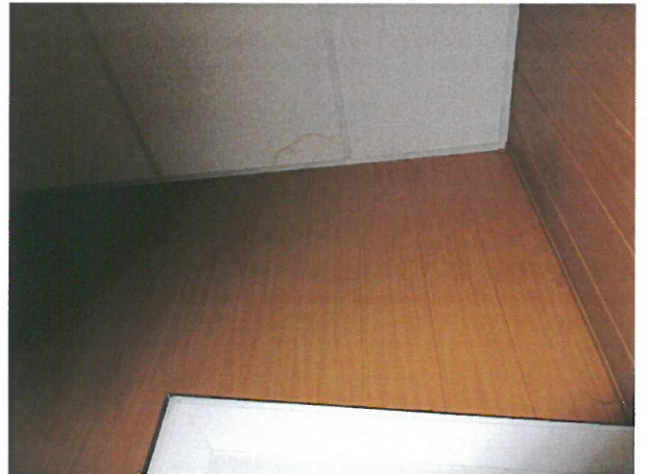
- majoritatea camerelor prezintă infiltrații de apă pluvială de pe acoperiș;

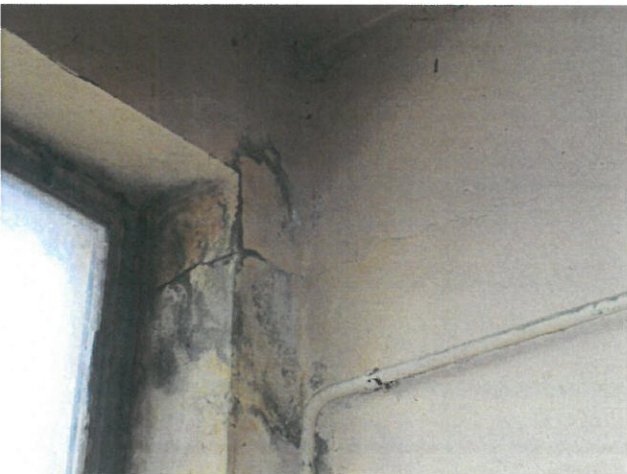
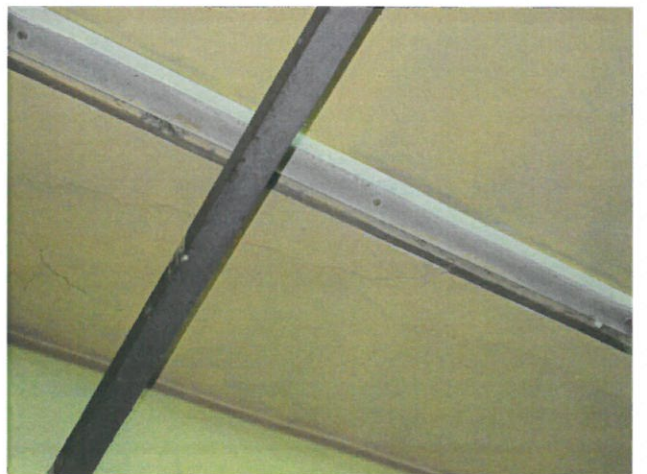
- în unii pereți sunt fisuri și crăpături haotice;

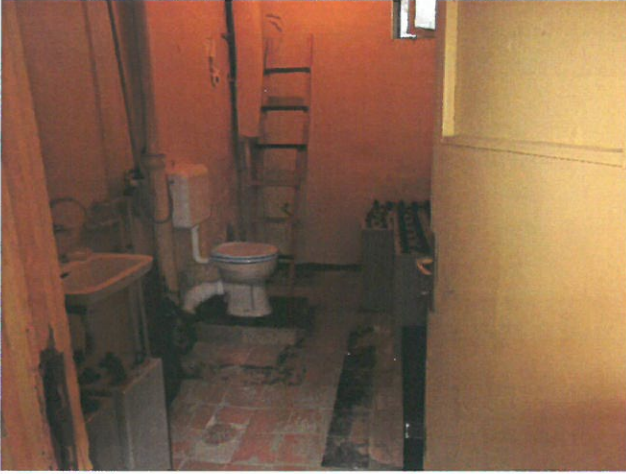
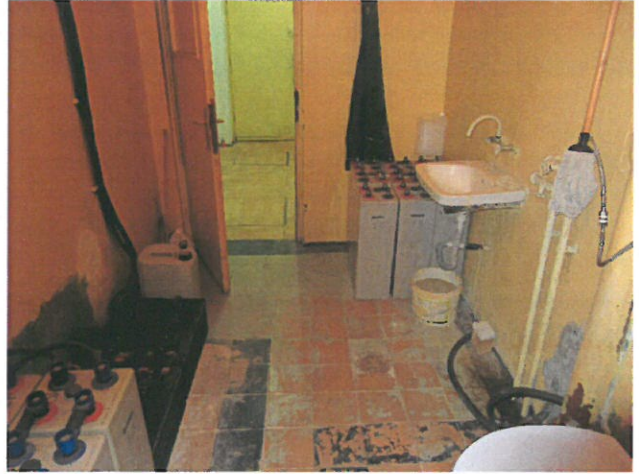
- pardoseala din grupul sanitar de la etaj este degradată în totalitate;

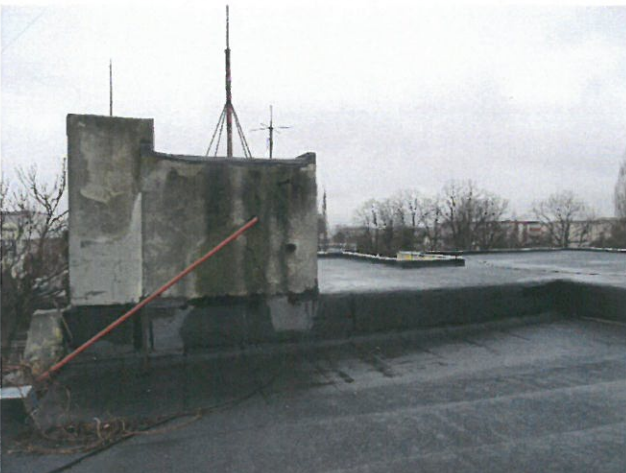
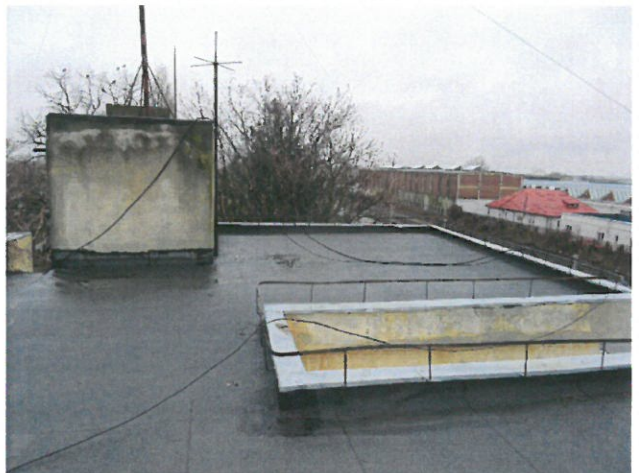
- învelitorile din materiale bituminoase multistrat inclusiv termoizolațiile sunt degradate;

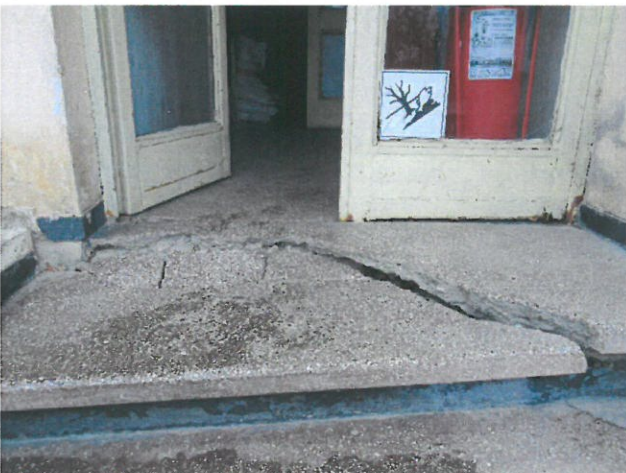
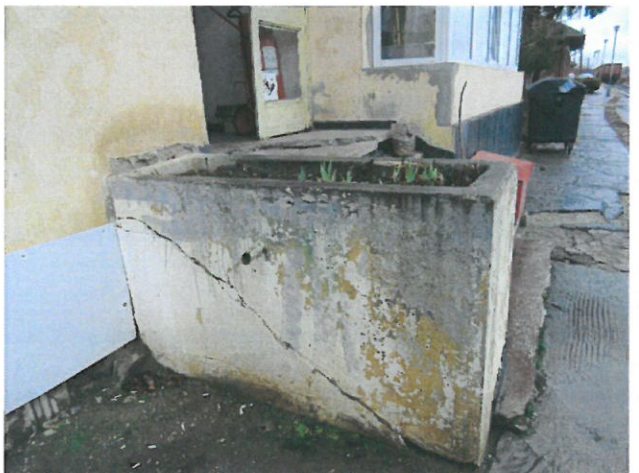
- treptele principale de acces în clădire sunt degradate în totalitate;

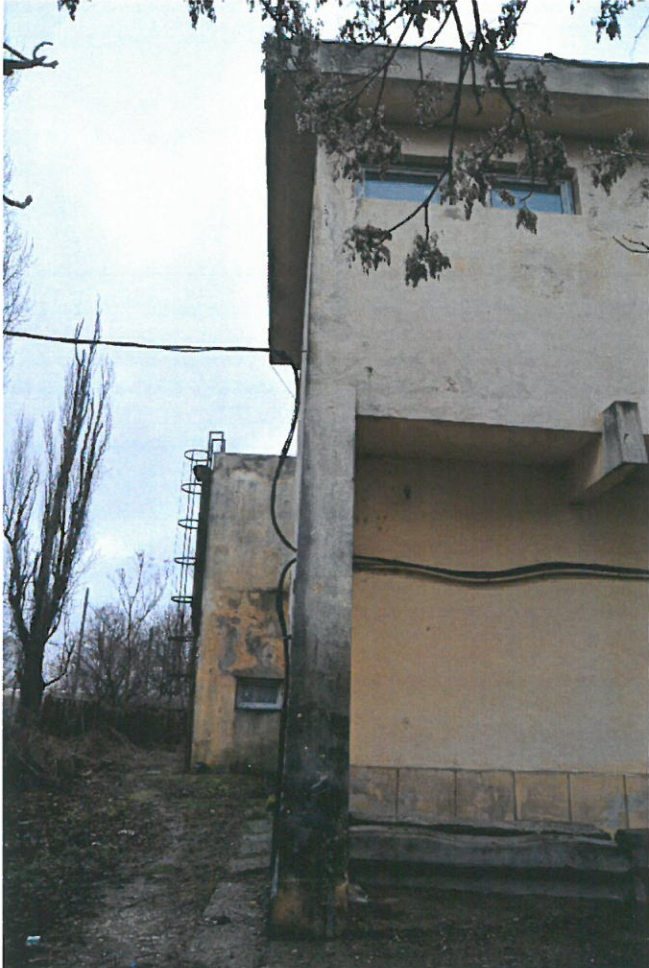
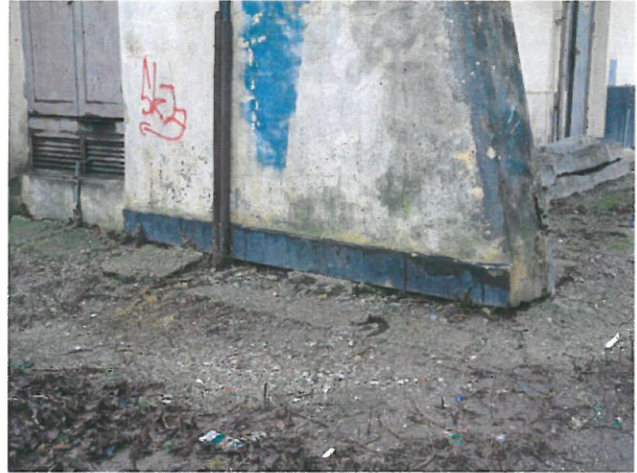
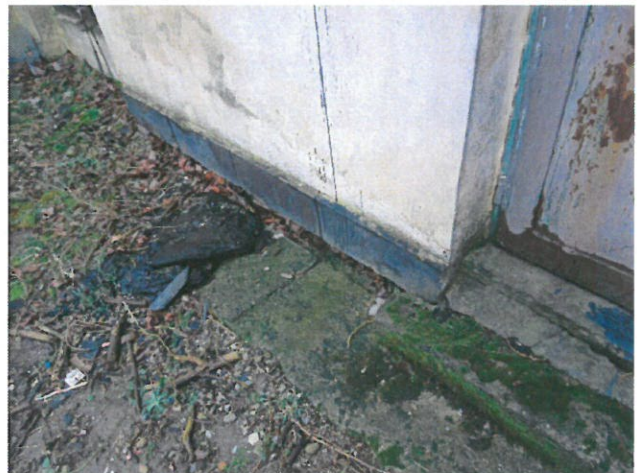
- o parte din trotuarele clădirii, în special cele de pe fațada din spate sunt parțial degradate, iar o parte lipsesc în totalitate;

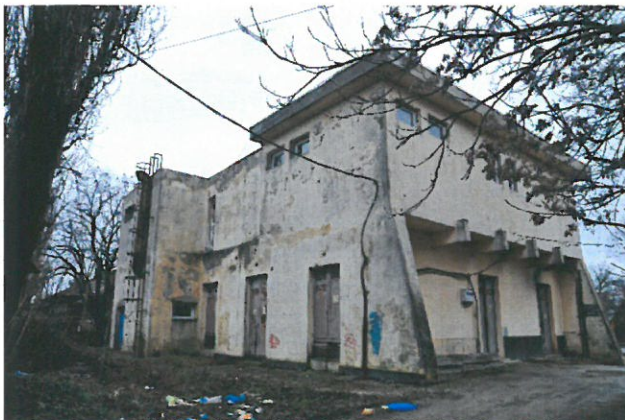
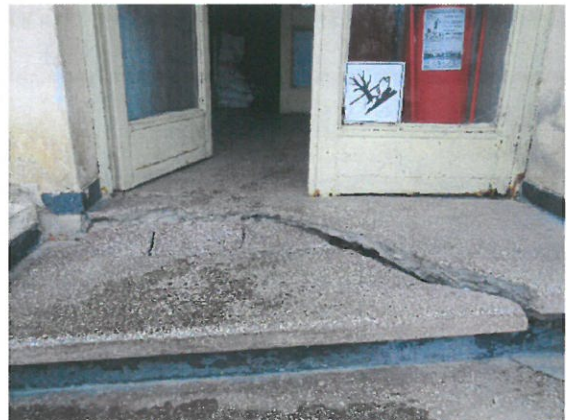
- treptele de acces din exterior în încăperile de la parter cu accese numai din exterior sunt degradate;

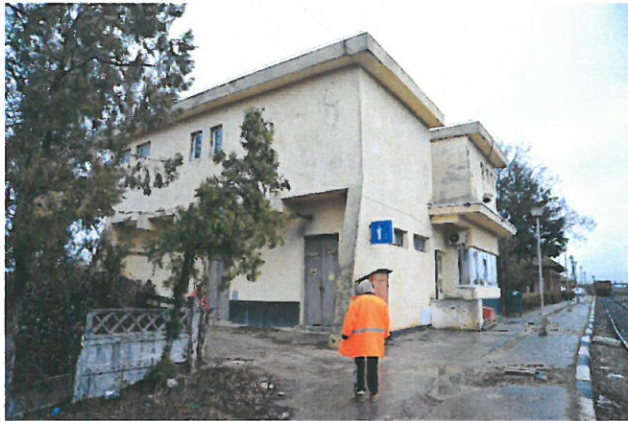
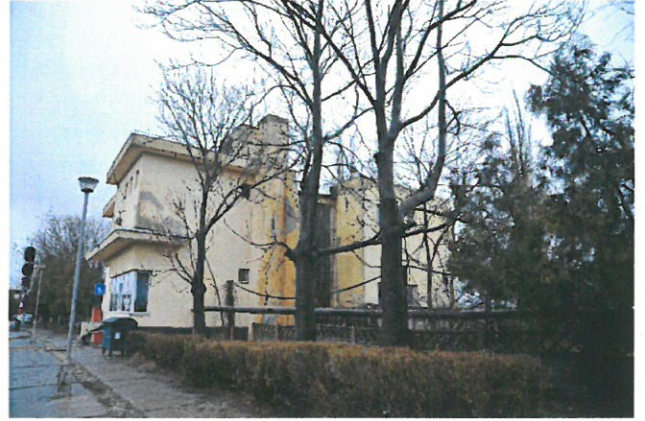
- platforma betonată din fața clădirii, care este și peron la linia 1, este degradată.
