**Studiu de Fezabilitate
pentru „Modernizarea liniei CF
București Nord – Jilava – Giurgiu Nord – Giurgiu Nord Frontieră”**

**EXPERTIZĂ TEHNICĂ CLĂDIRI ANEXE
STAȚIA C.F. JILAVA**

CONTRACT SERVICII: 207/20.09.2017

Cod ET 207-10-R03-R0

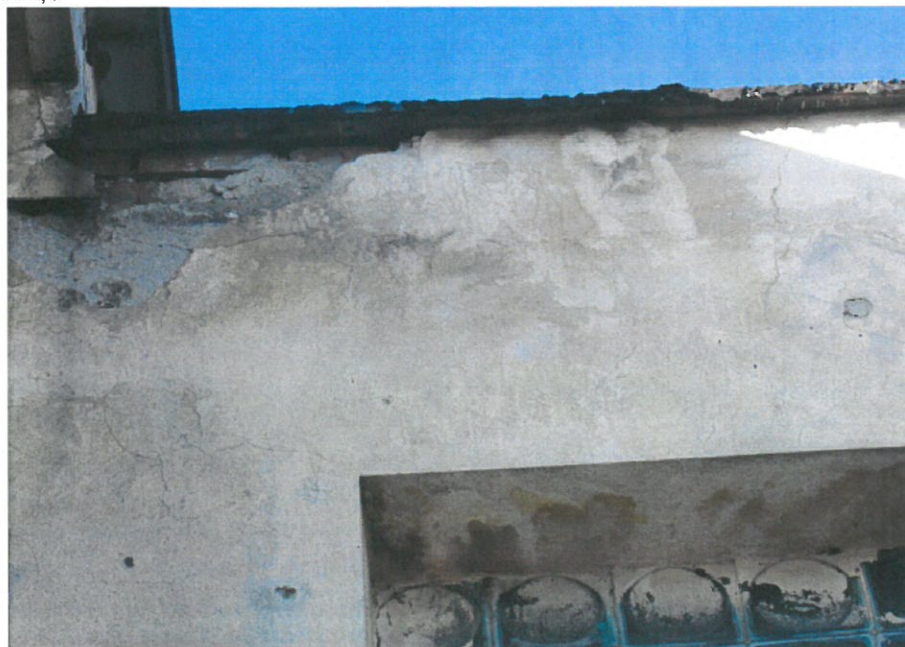
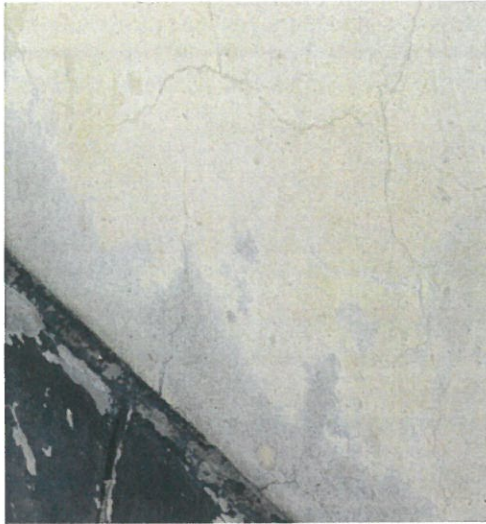
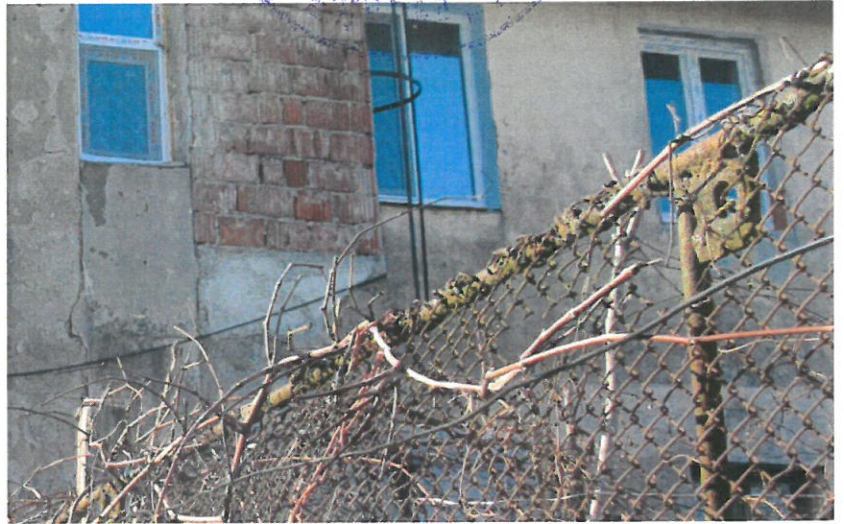
4.1. Cazarmă/dormitor/magazie scule (P+1E)

- fisuri și crăpături haotice în pereți;

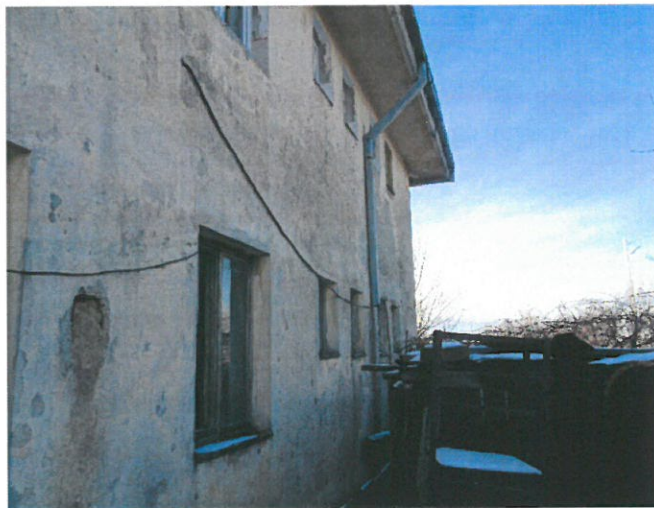
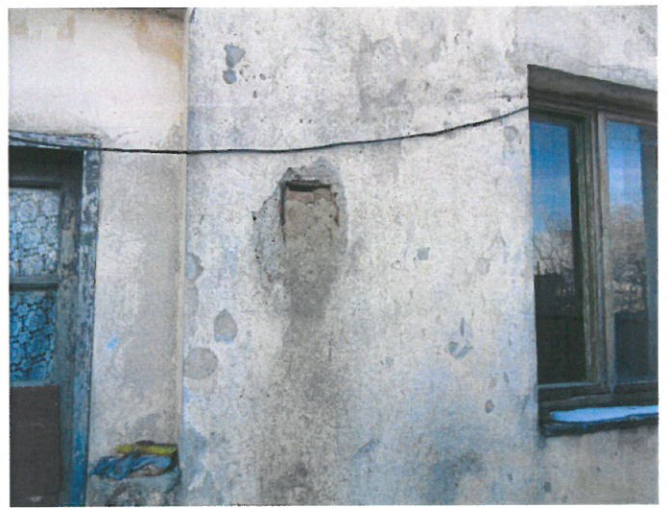
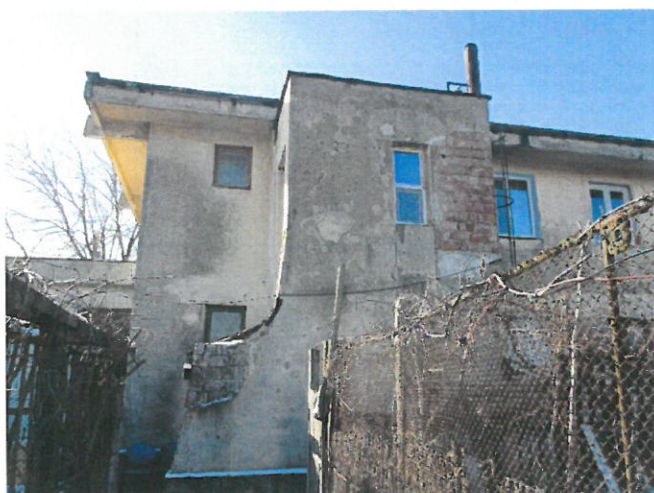
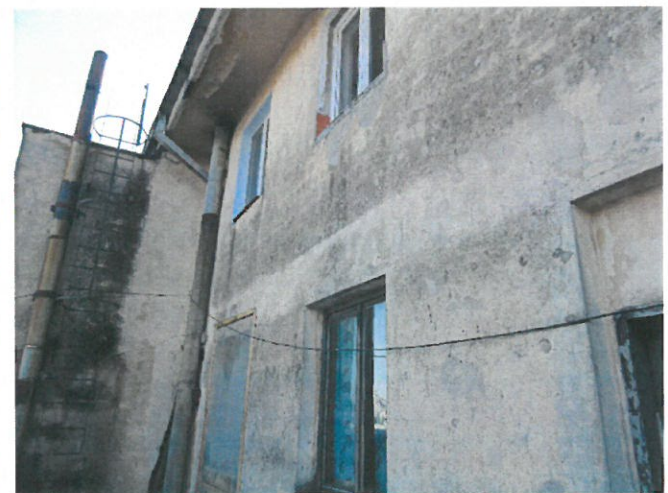
- finisaje (tencuieli și vopsitorii) degradate în totalitate;

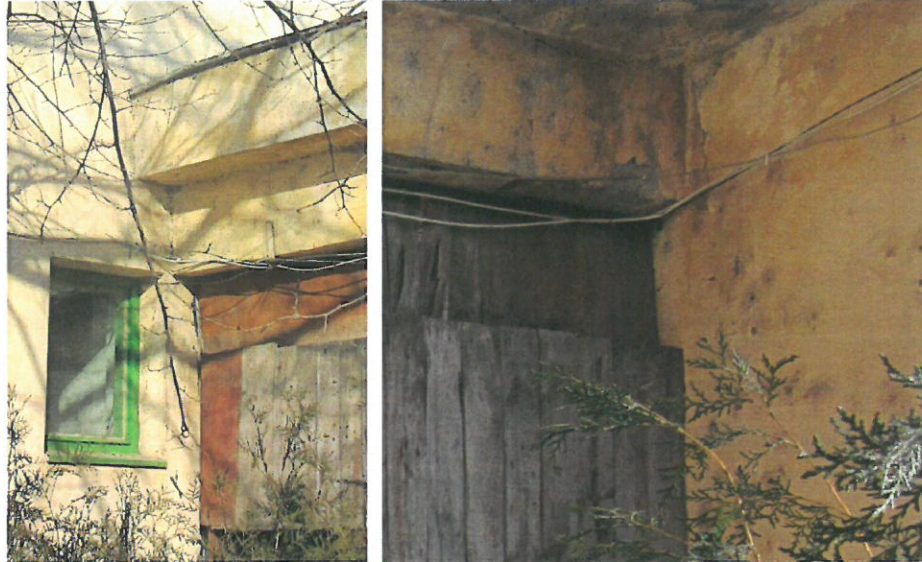
- grinzile copertinei de legătură (pasaj) dintre cazarmă și clădire district sunt ușor dislocate din reazem;

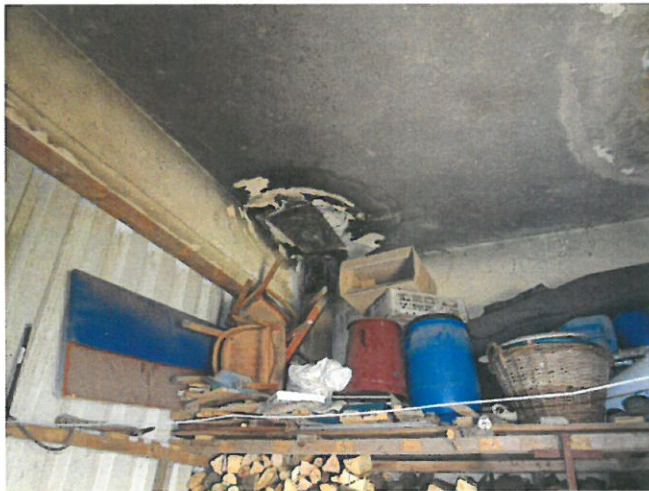
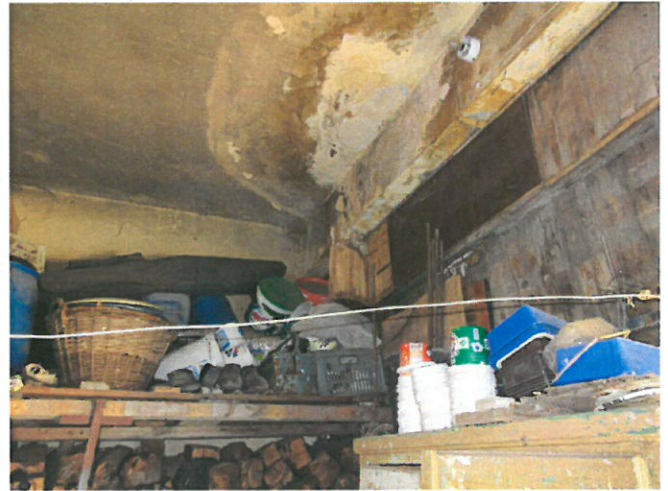
- tencuiala de la copertina de legătură (pasaj) dintre cazarmă și clădire district este degradată în totalitate;

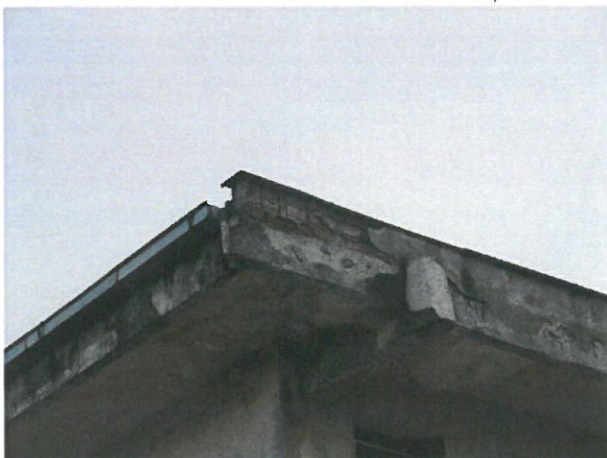
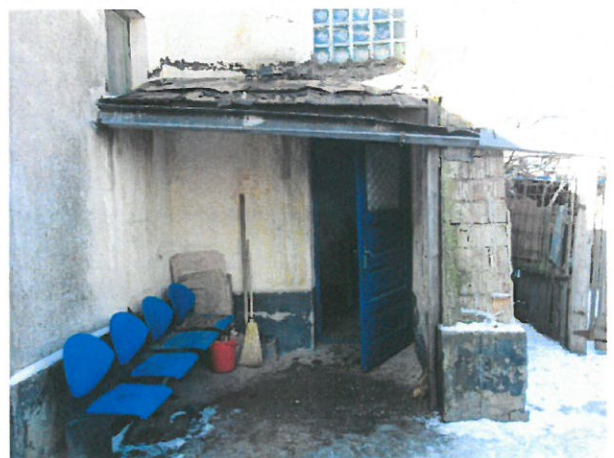
- șorțurile de tablă de pe atice, jgheaburile și burlanele sunt degradate, ceea ce a condus și la zone cu umiditate excesivă la unele elemente ale construcției;

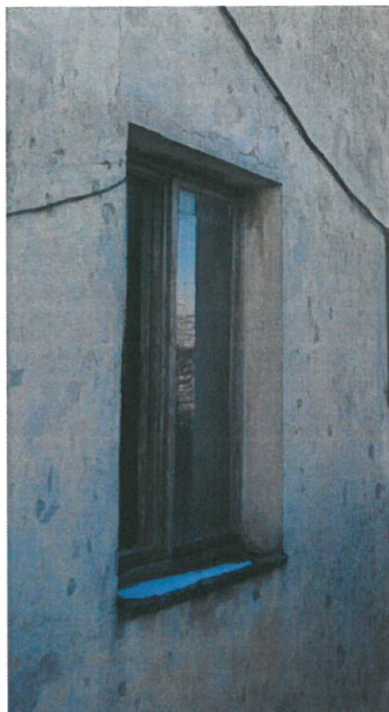
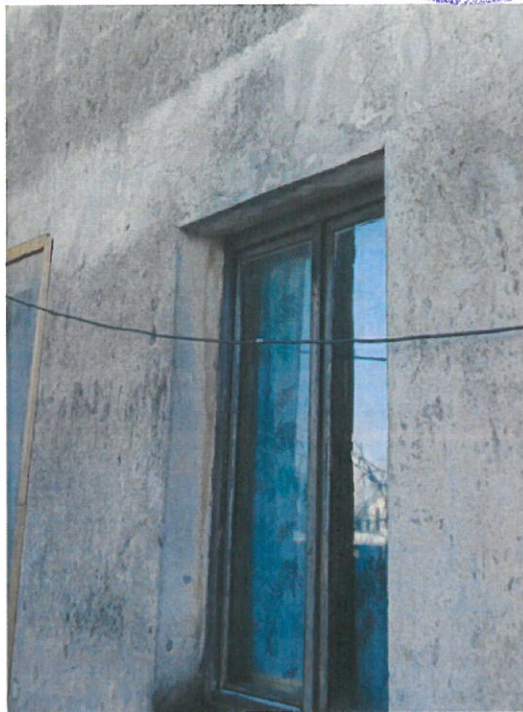
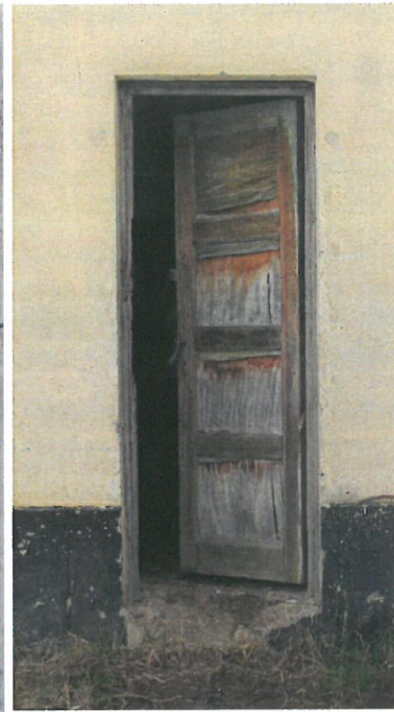
- tâmplăriile din lemn existente sunt degradate în totalitate;

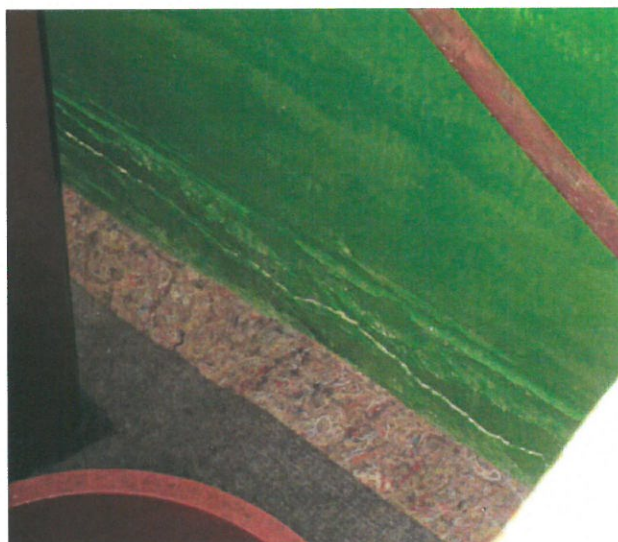
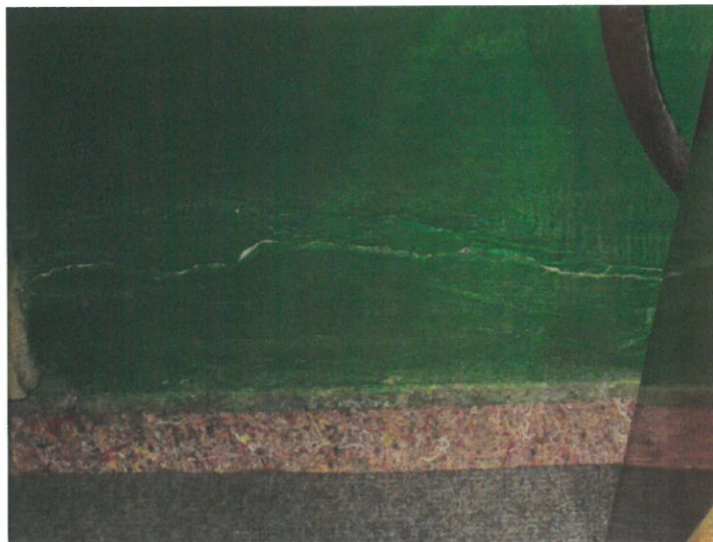
- fisuri și crăpături în pereți;

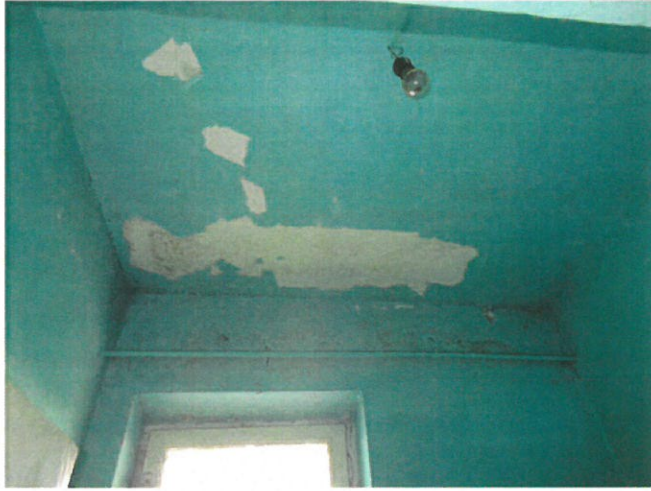
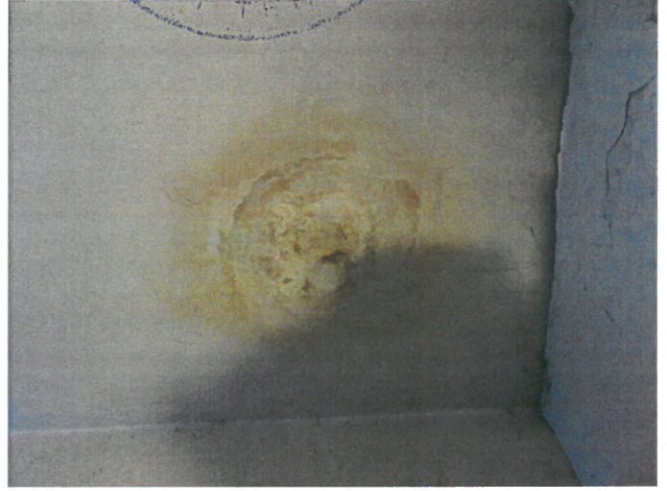
- degradări ale tencuielilor din cauza infiltrațiilor prin tavane;

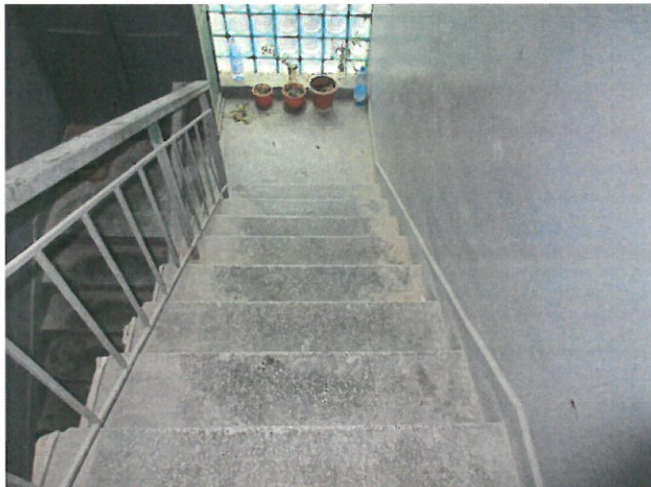
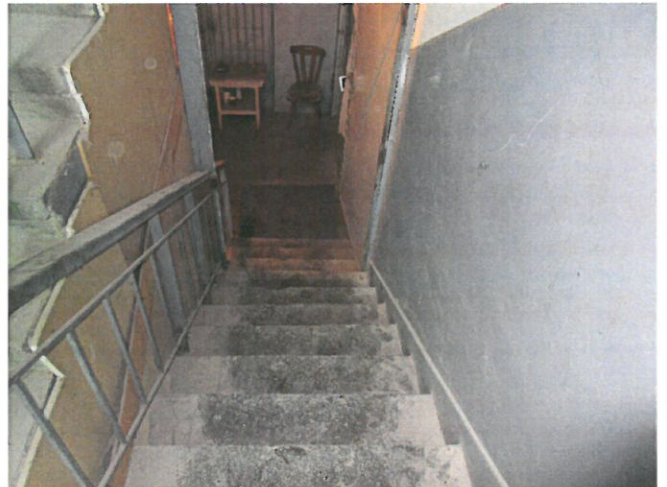
- degradări și ciobiri ale treptelor scării de acces între nivele;

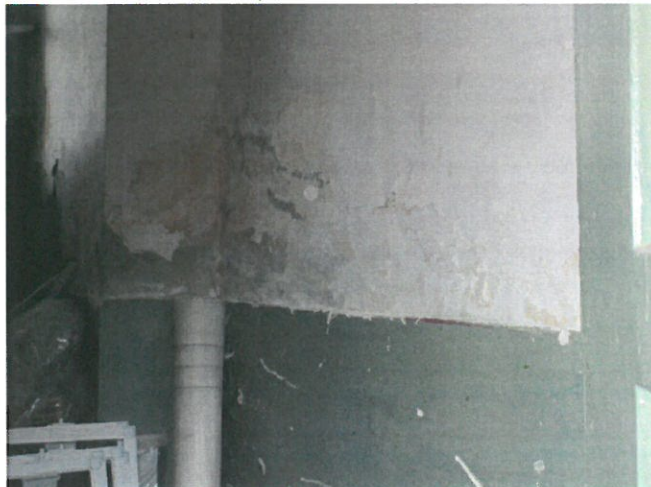
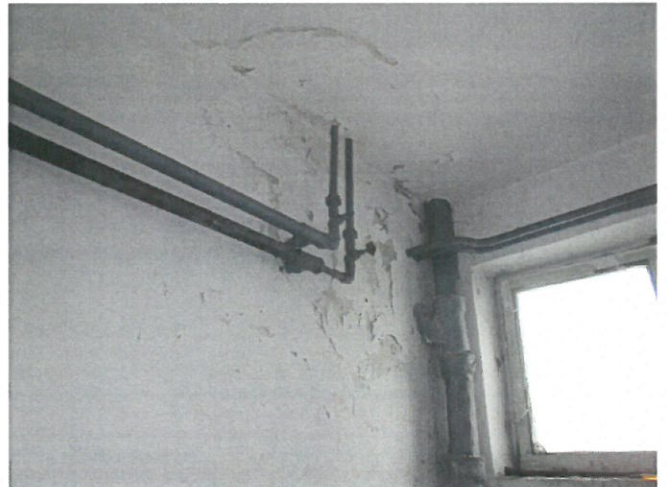
- finisajele la pereți prezintă degradări;

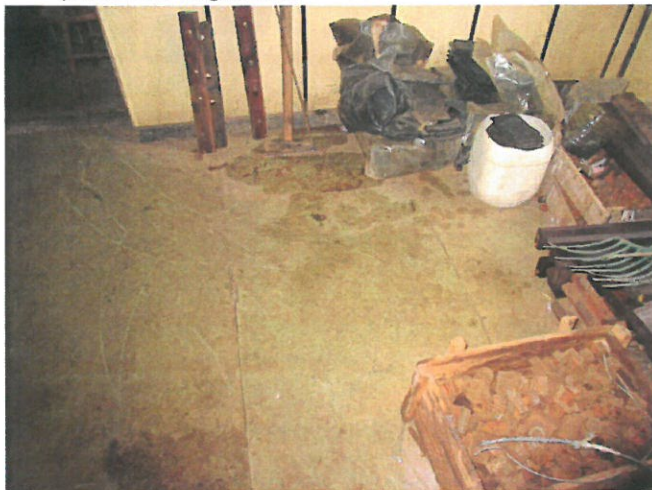
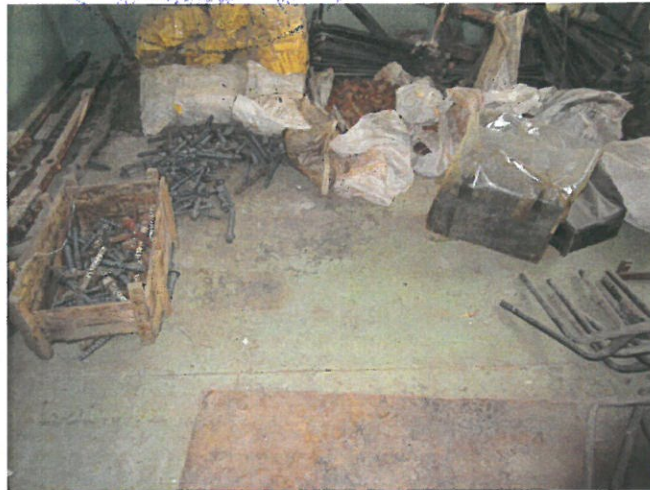
- pardoseli degradate;

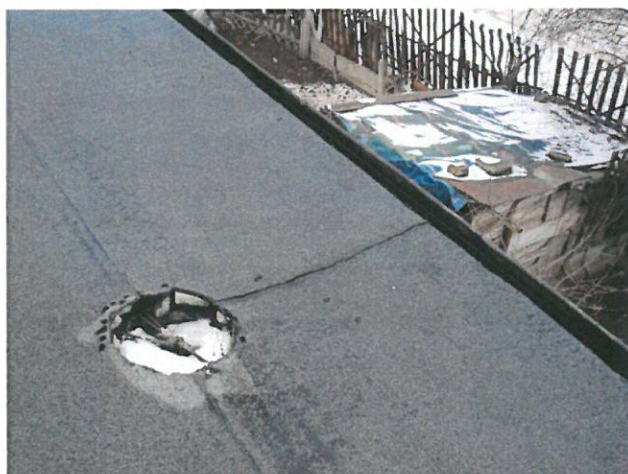
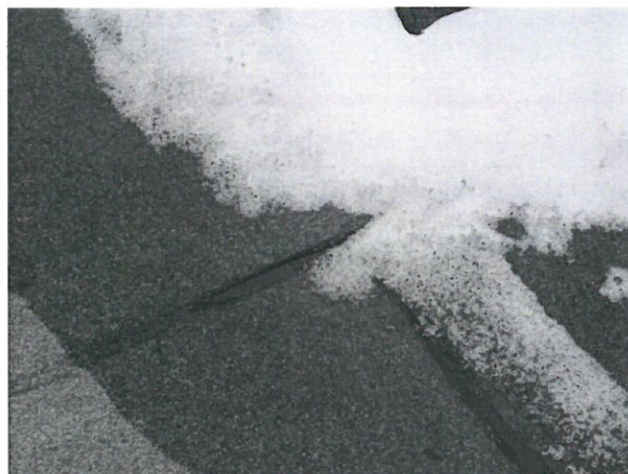
- învelitoarea din membrane bituminoase multistrat este degradată, pe alocuri crăpată ceea ce a condus la infiltrații prin planșeul de acoperiș;

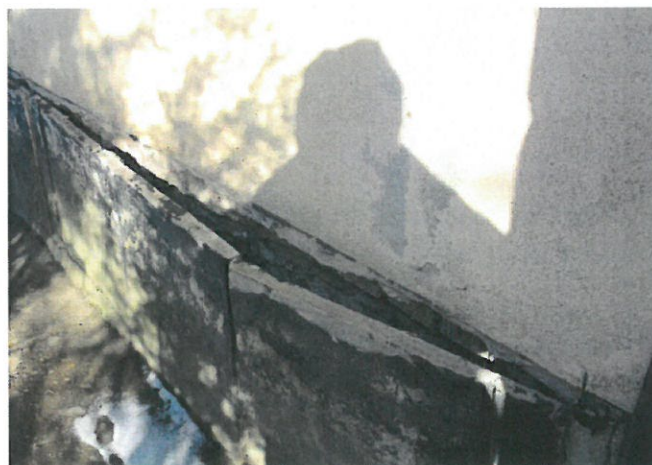
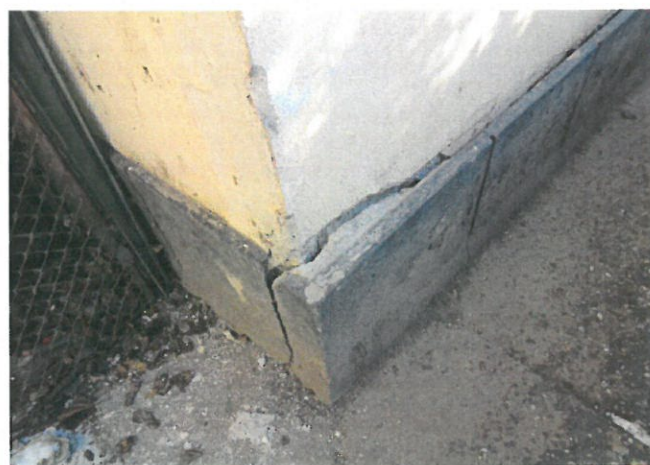
- soclurile clădirii prezintă degradări prin dizlocări și crăpături pe direcții diferite;

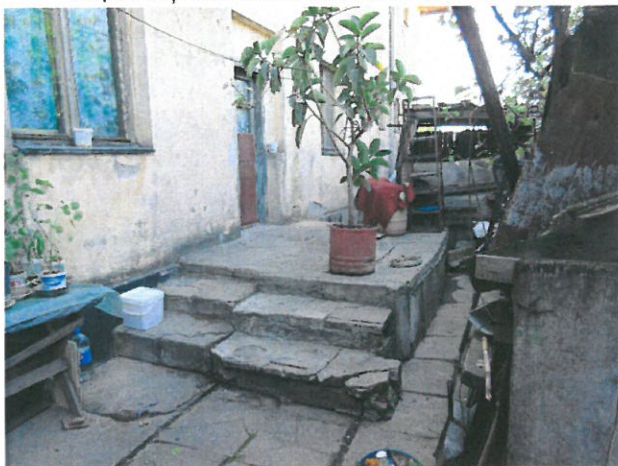
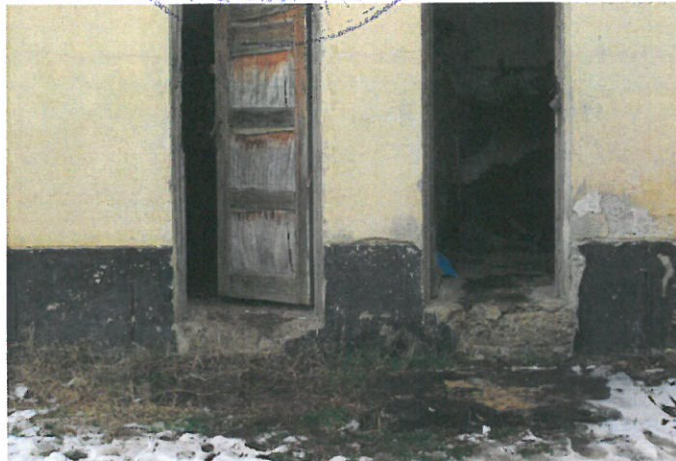
- treptele și accesele din exterior în clădire la nivelul terenului sunt degradate;

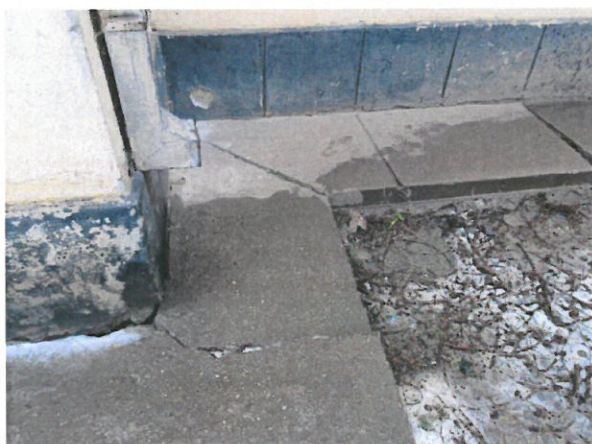
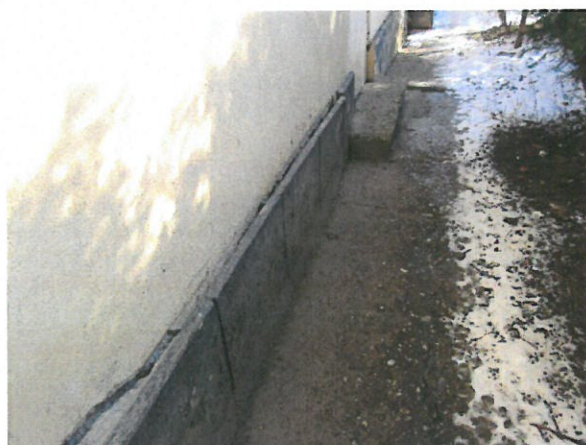
- trotuarele în jurul clădirii, în marea lor majoritate sunt degradate la întreaga clădire;

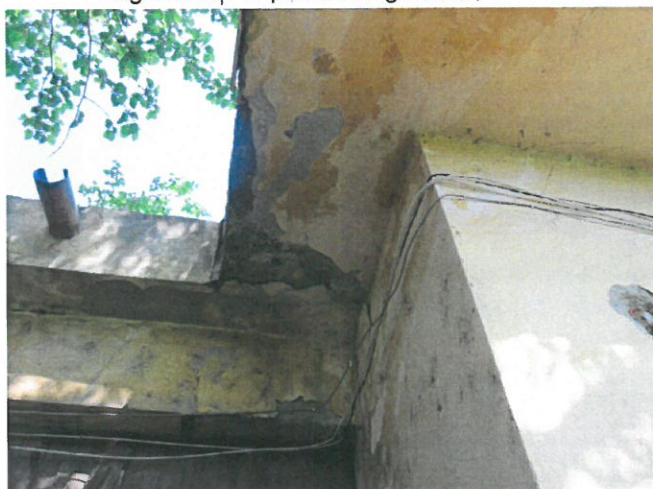
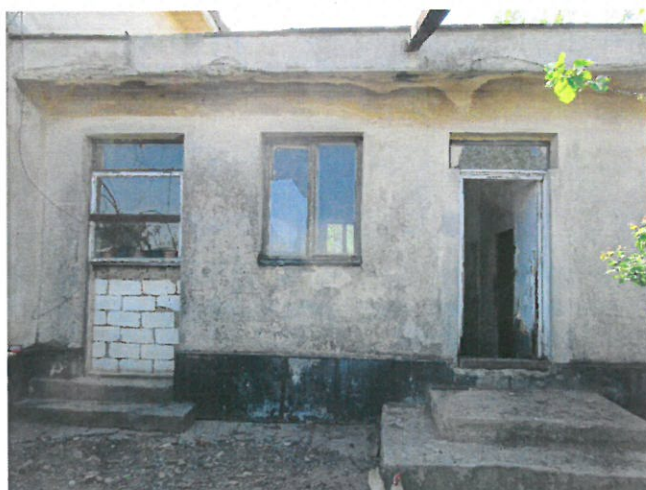
4.2. Clădire district/locuință picher

- zugrăveli și vopsitorii degradate;

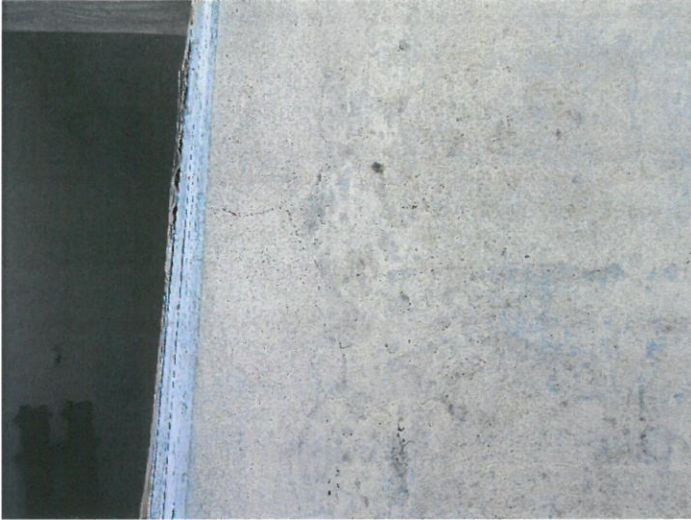
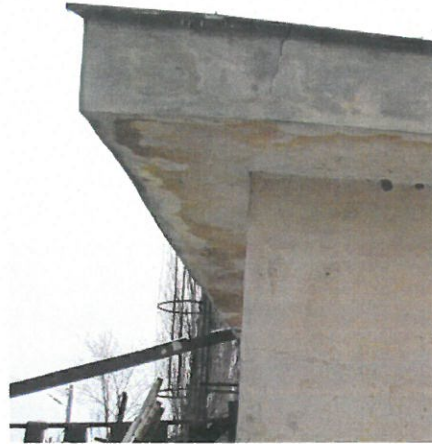
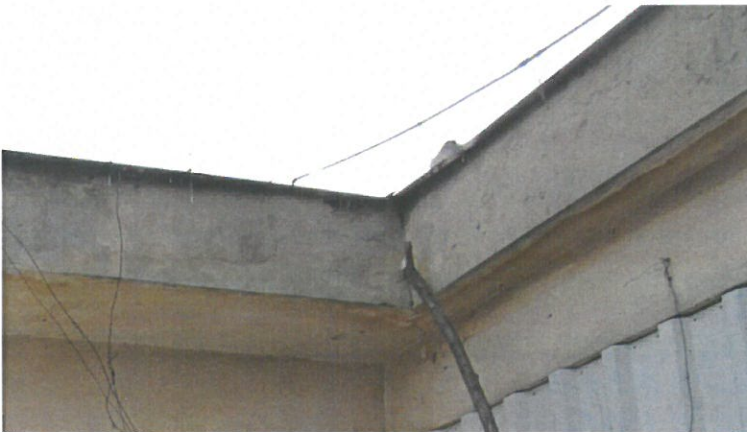
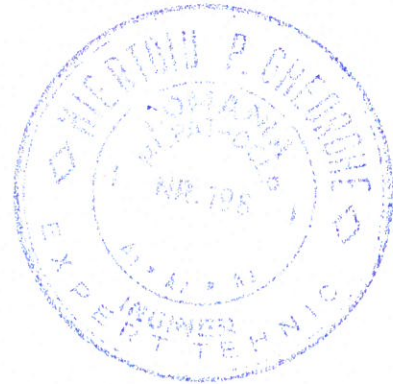
- fisuri și crăpături în pereți;

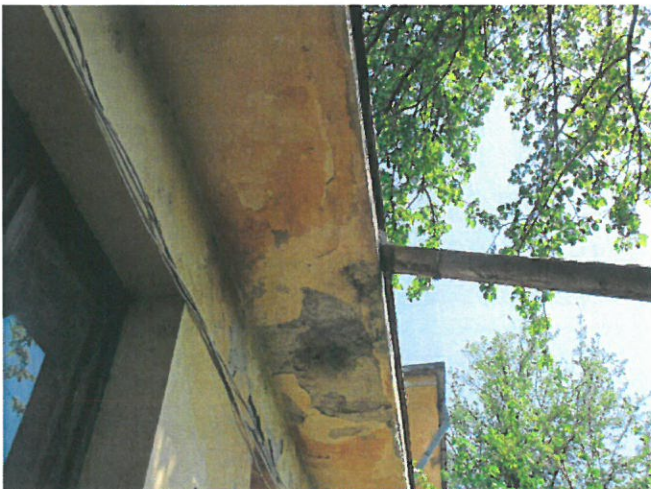
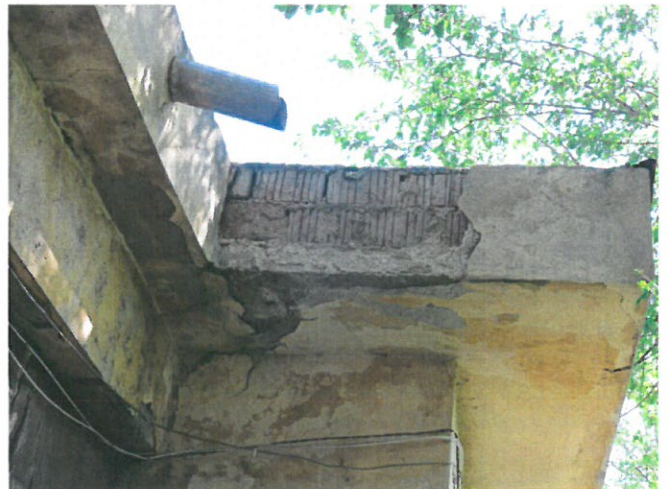
- șorturile de table de pe atice, jgheaburile și burlanele sunt degradate, ceea ce a condus și la zone cu umiditate excesivă, în unele elemente ale construcției;

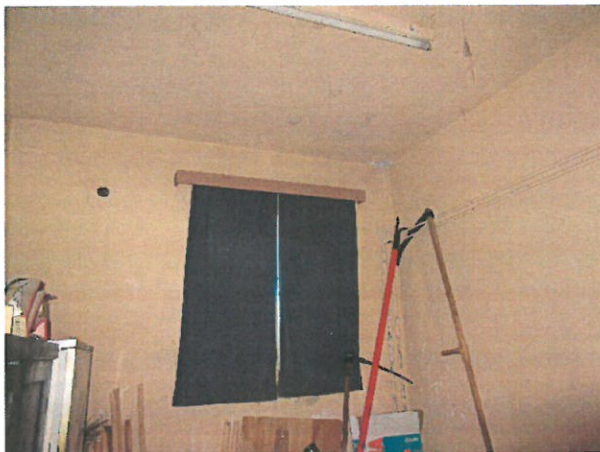
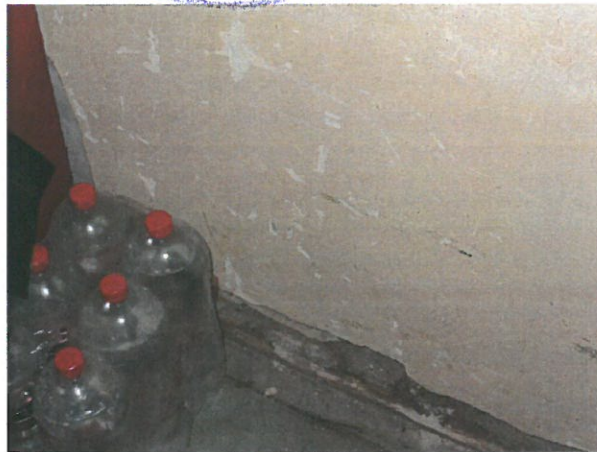
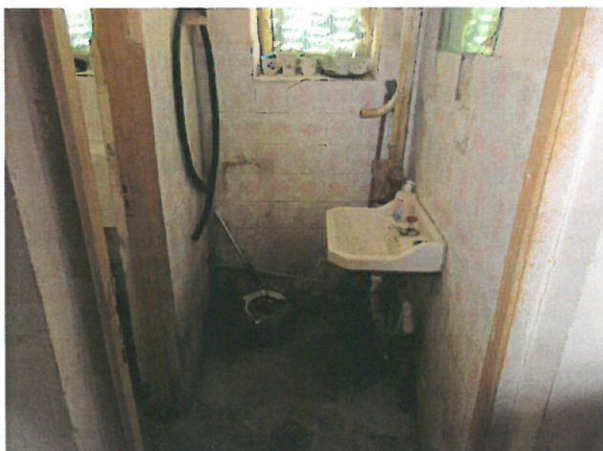
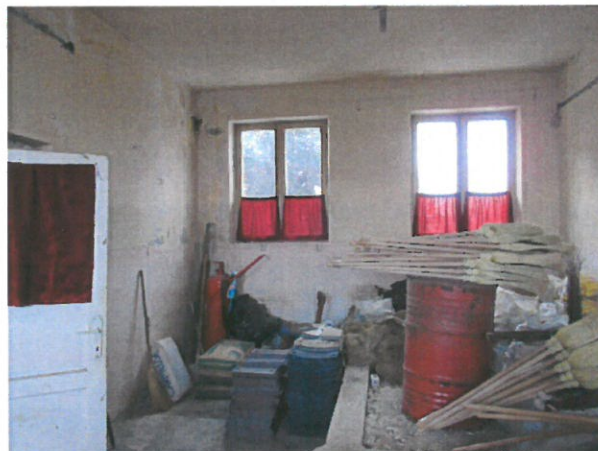
-finisaje (tencuieli, zugrăveli și vopsitorii) degradate;

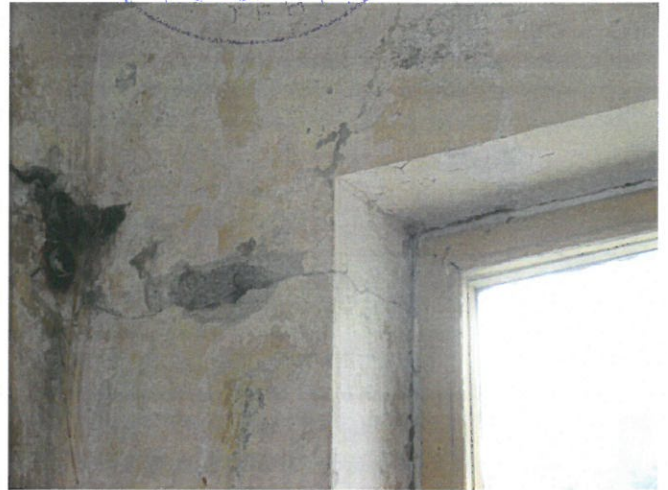
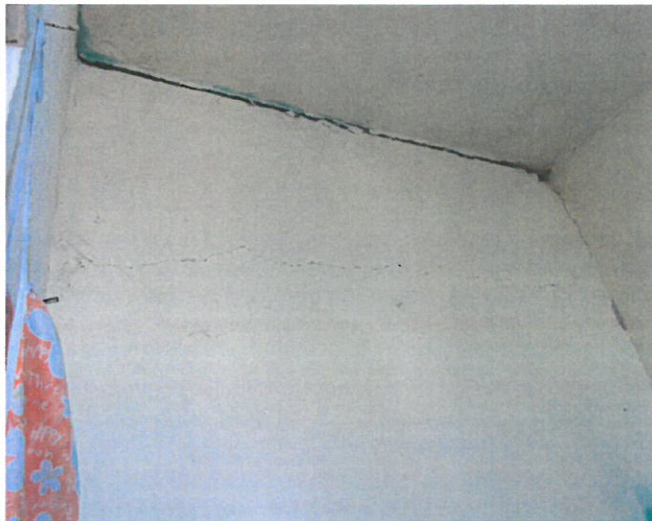
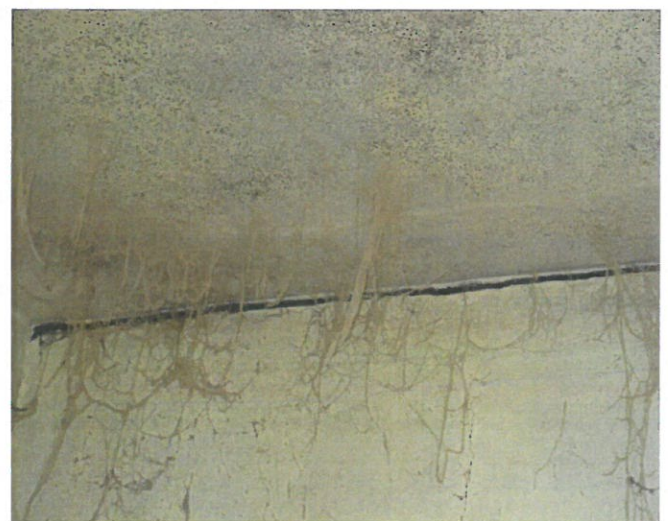
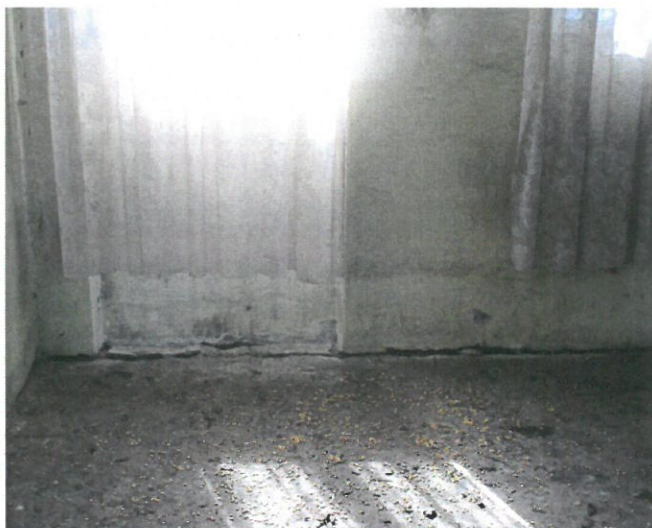
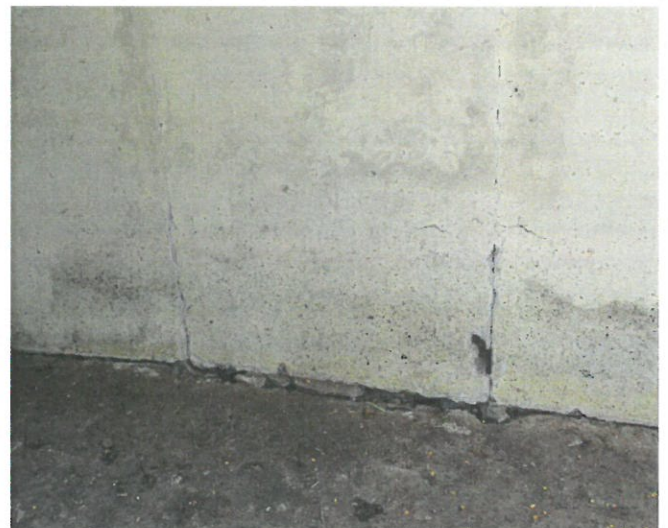
- crăpături și dislocări la pereții interiori;

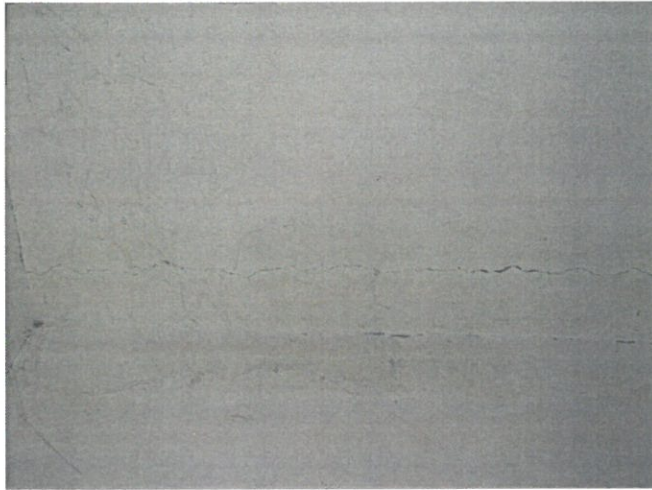
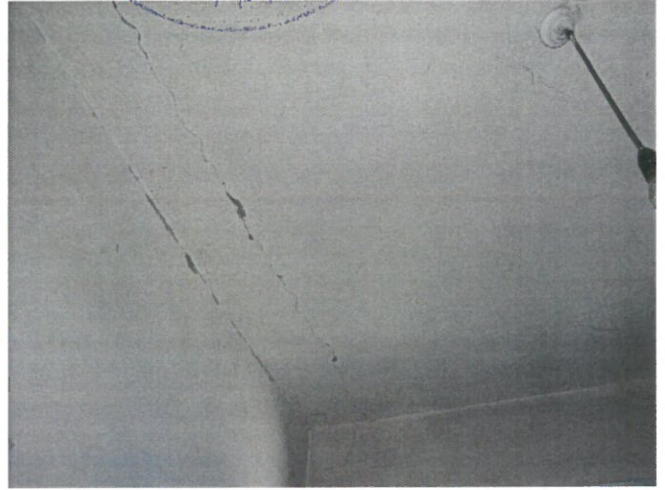
- fisuri și crăpături în planșeul peste parter, pe zona clădirii parter;

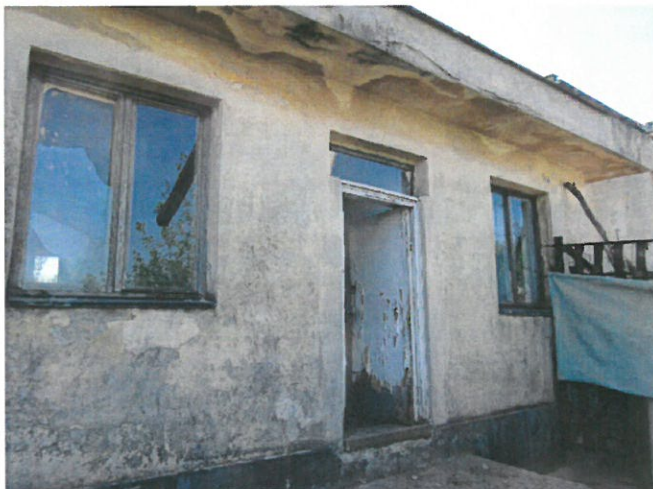
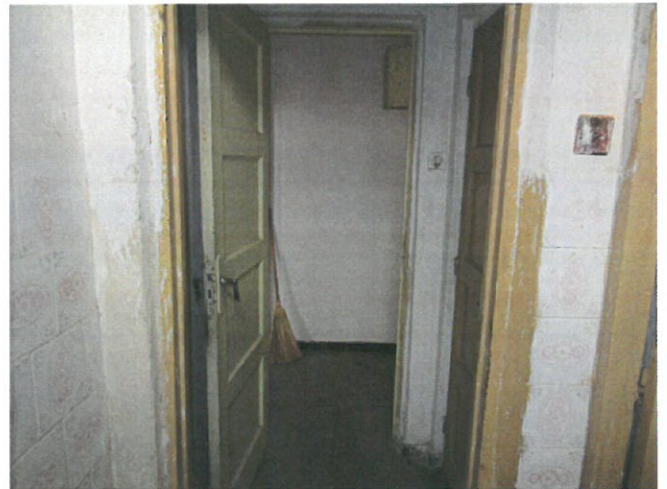
- tâmplăriile din lemn existente sunt degradate;

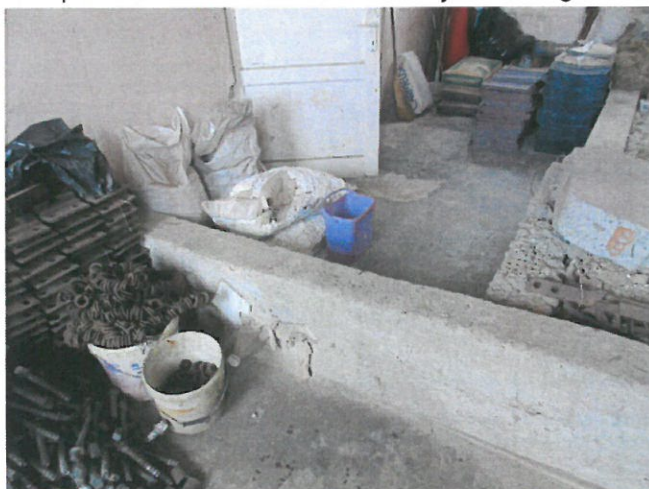
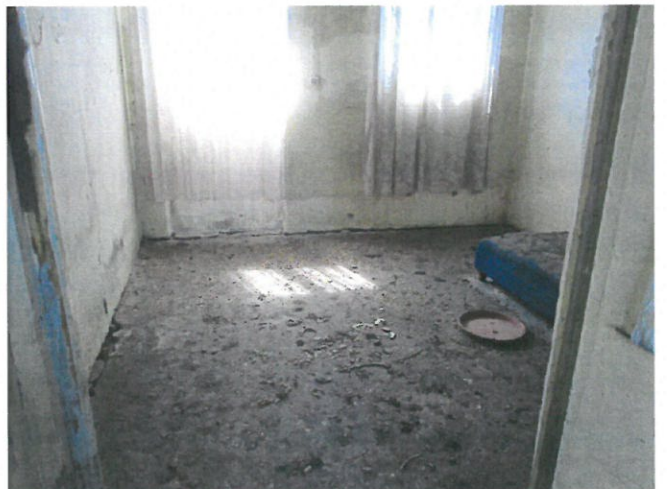
- pardoselile sunt în marea lor majoritate degradate;

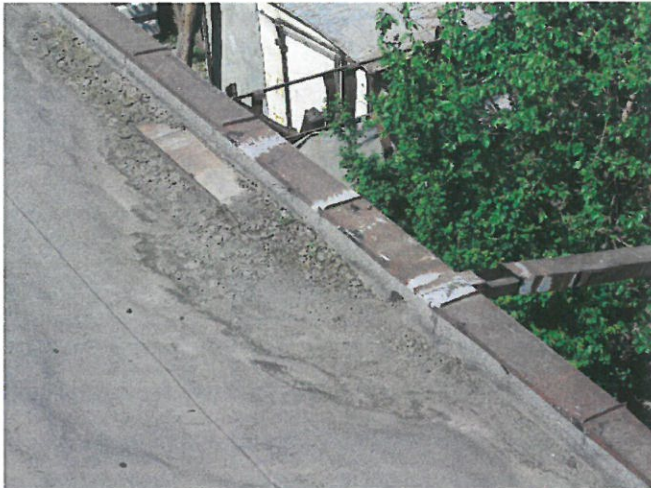
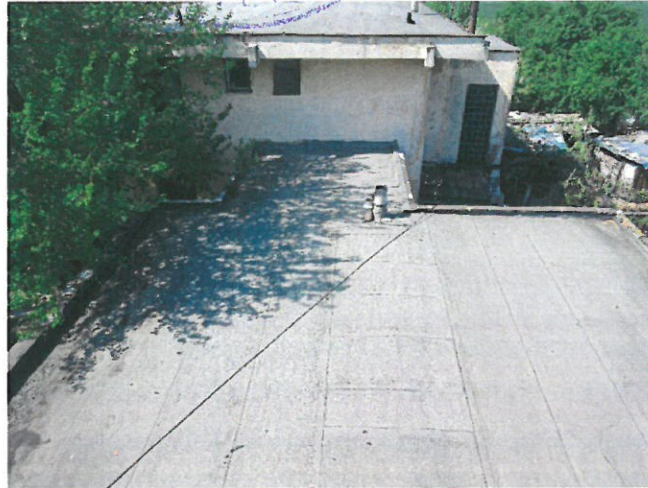
- învelitoarea din membrane bituminoase multistrat este degradată;

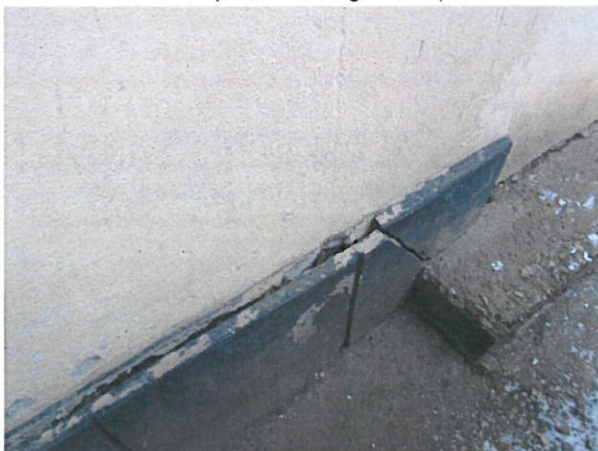
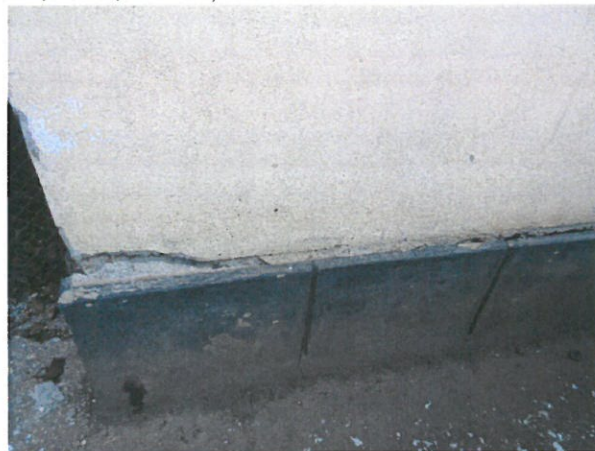
- soclurile clădirii prezintă degradări prin dislocări și crăpături pe direcții diferite;

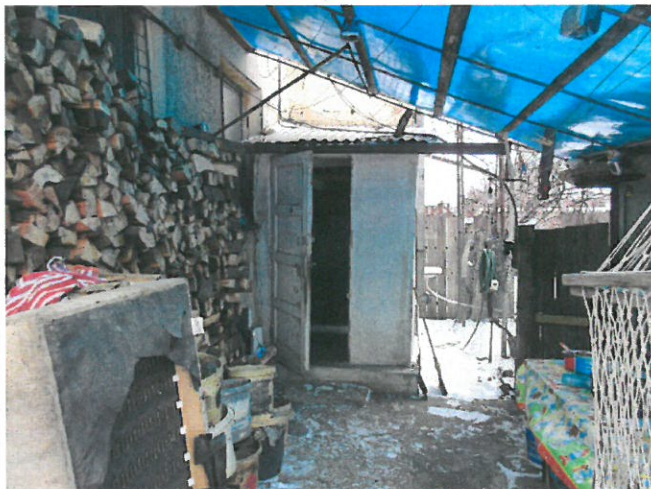
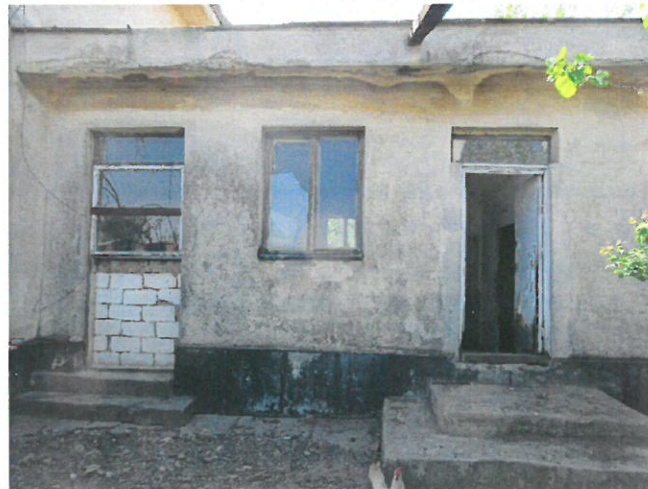
- treptele și accesele din exterior în clădire la nivelul terenului sunt degradate;

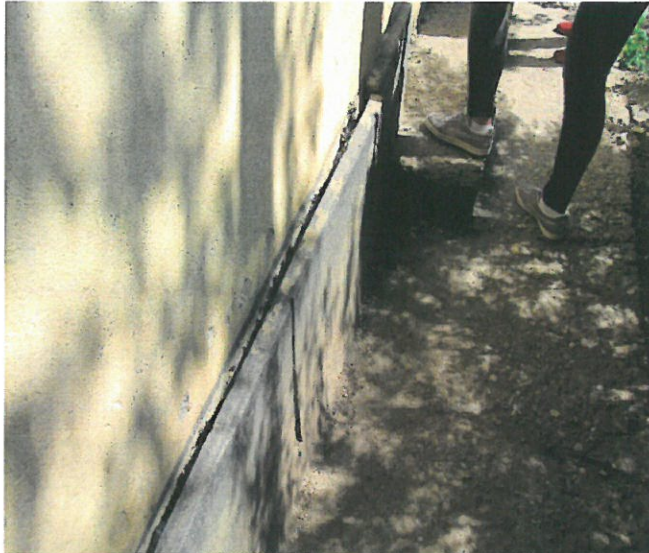
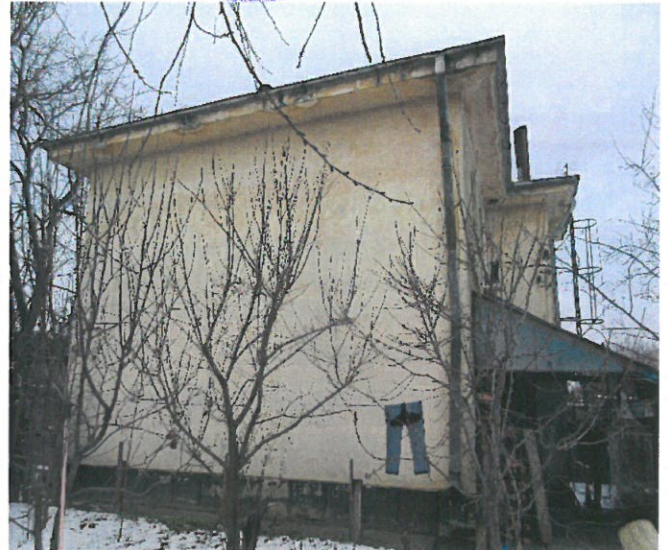
- trotuarele în jurul clădirii, în marea lor majoritate sunt degradate la întreaga clădire.

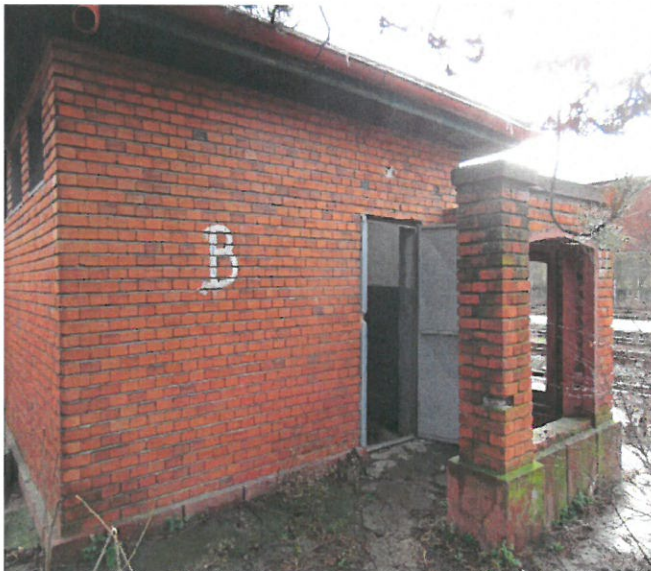
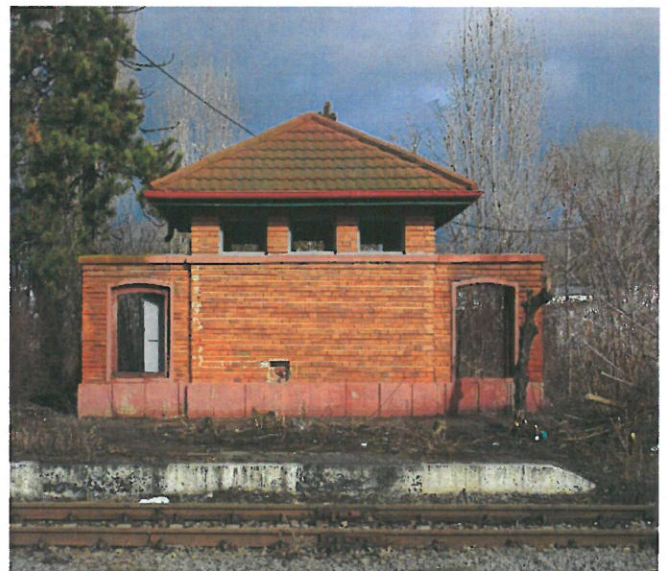
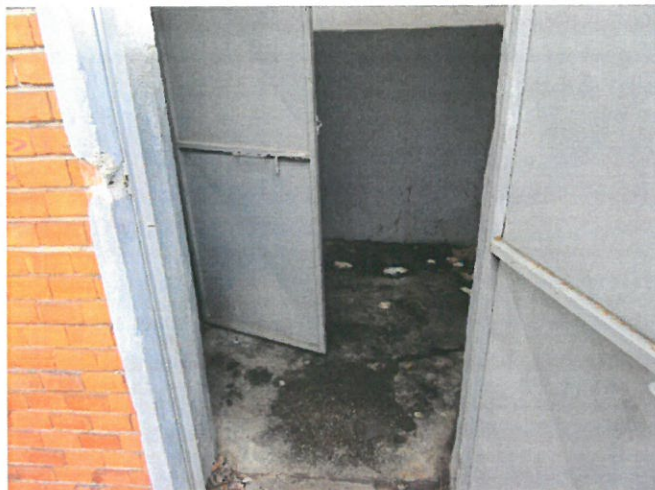
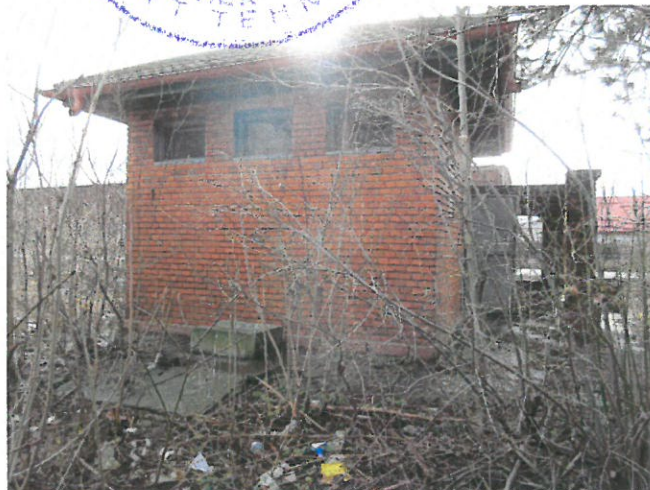
4.3. W.C public (P+1E)

- finisajele (tencuieli și zugrăveli) sunt degradate, atât la interior, cât și la exterior;
- învelitoarea de acoperiș este degradată parțial;
- tâmplăriile sunt distruse în totalitate, iar unele dintre ele lipsesc;
- pardoselile interioare inclusiv W.C-urile sunt degradate în totalitate;
- trotuarele sunt degradate în totalitate.
