**Studiu de Fezabilitate**  
**pentru „Modernizarea liniei CF**  
**București Nord – Jilava – Giurgiu Nord – Giurgiu Nord Frontieră”**

**Lot 2 - Modernizarea infrastructurii de cale ferată dintre stațiile CF**  
**București Nord- Giurgiu Nord – Giurgiu Nord Frontieră**

**EXPERTIZĂ TEHNICĂ CLĂDIRI STAȚIA C.F.**  
**MIHAI BRAVU**

EXPERTIZĂ TEHNICĂ CLĂDIRE CED STAȚIA C.F. MIHAI BRAVU

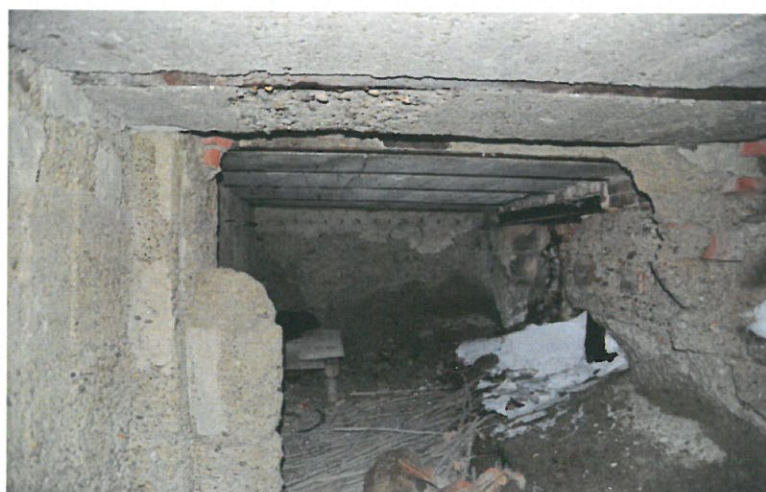
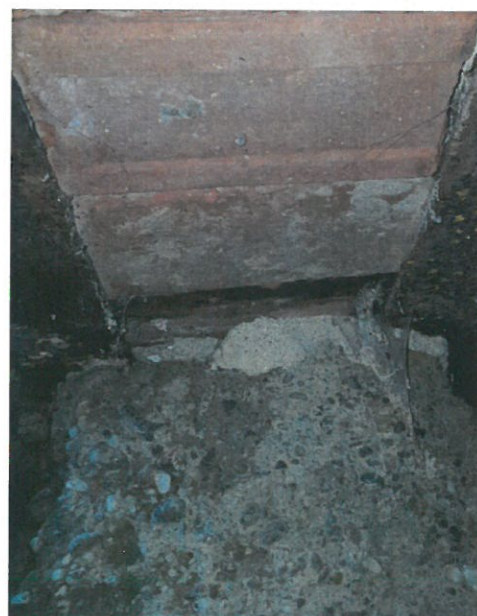
- Plăcile din beton ale planșeului prezintă segregări, și grinzile metalice sunt corodate;

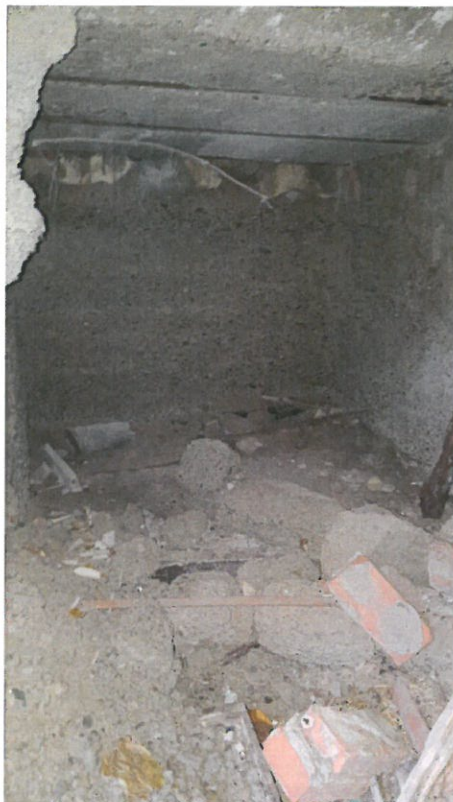
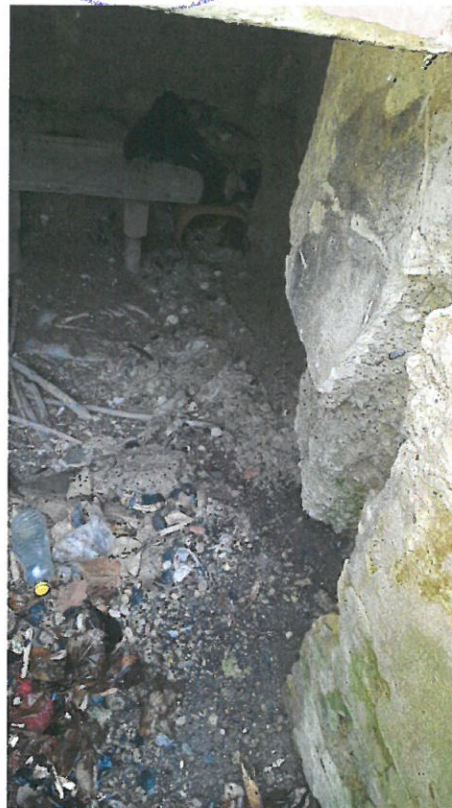
- Pardoselile sunt degradate în totalitate;

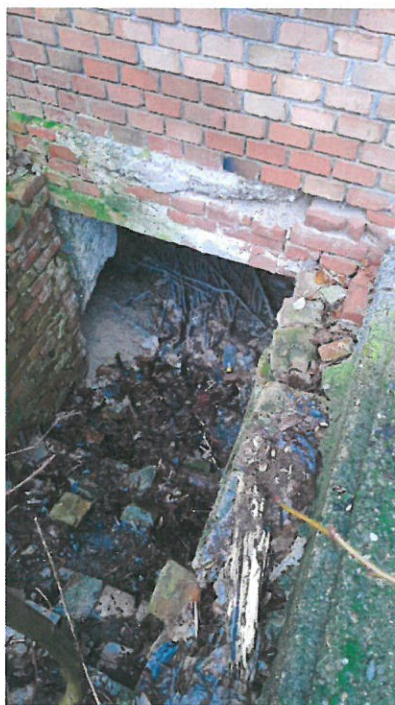
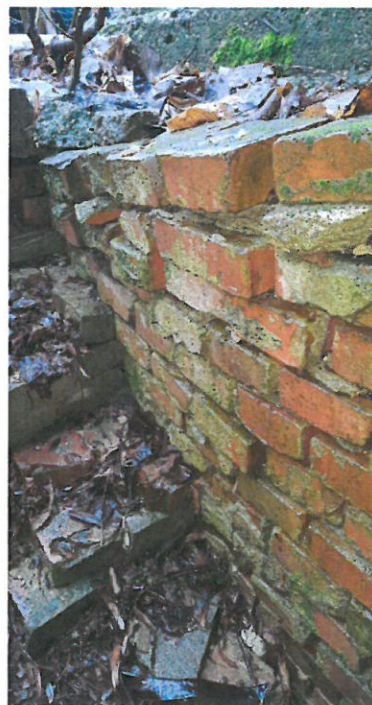
- Scara exteriora realizată din zidărie este degradată în totalitate (peretii laterali ai scării, zona intrării în subsol, etc.)

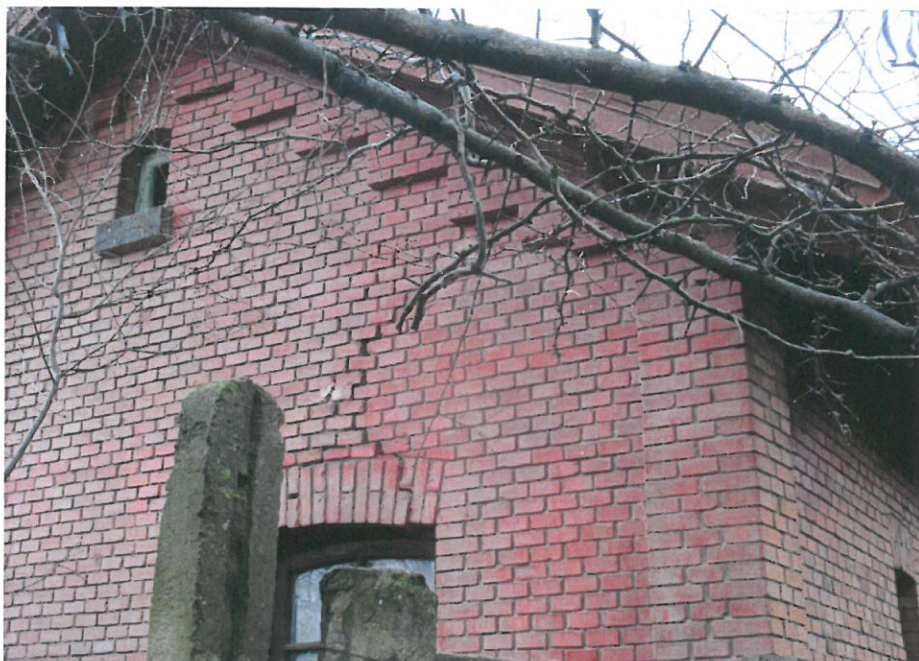
- Crăpături puternice înclinate în:
  - fațada de capăt dinspre sud-spre colțul dinspre spate și calcan;
  - fațada principală, sub copertină, în buiandrugii golurilor, care se continuă orizontal și pe fațada laterală de sud;

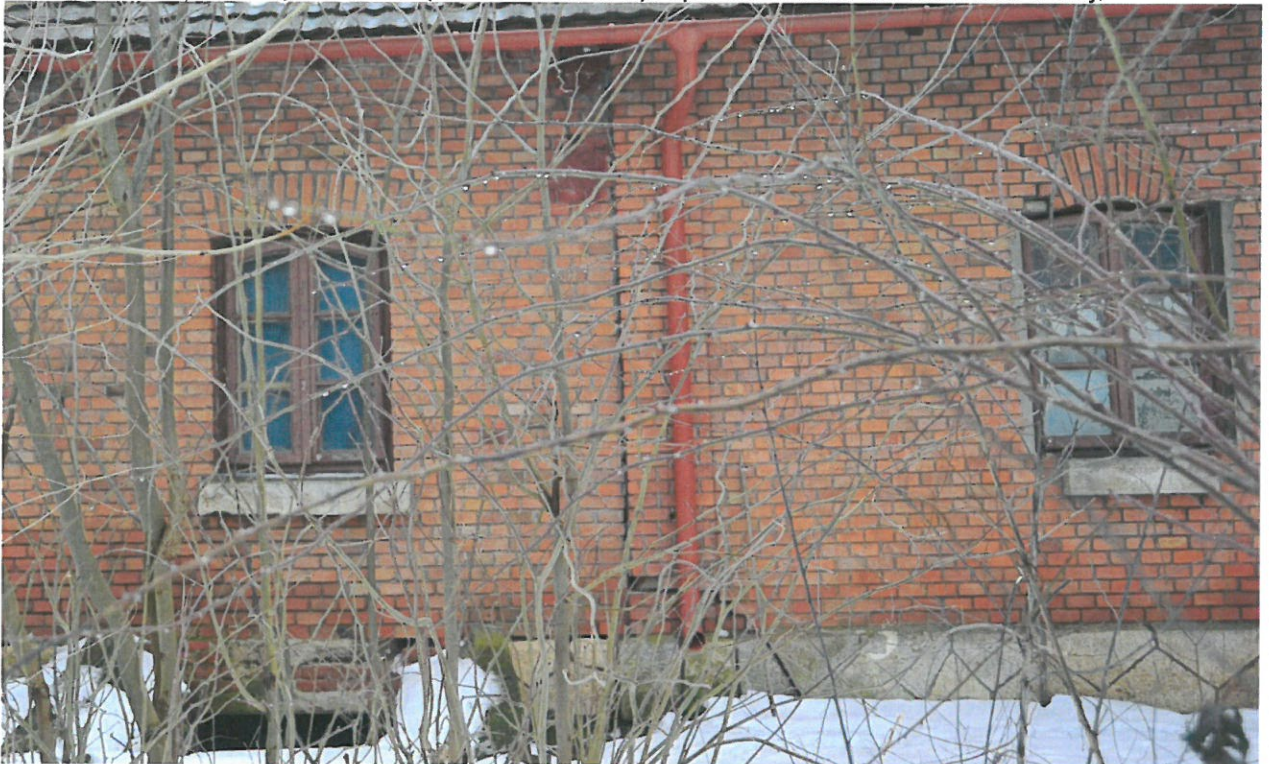
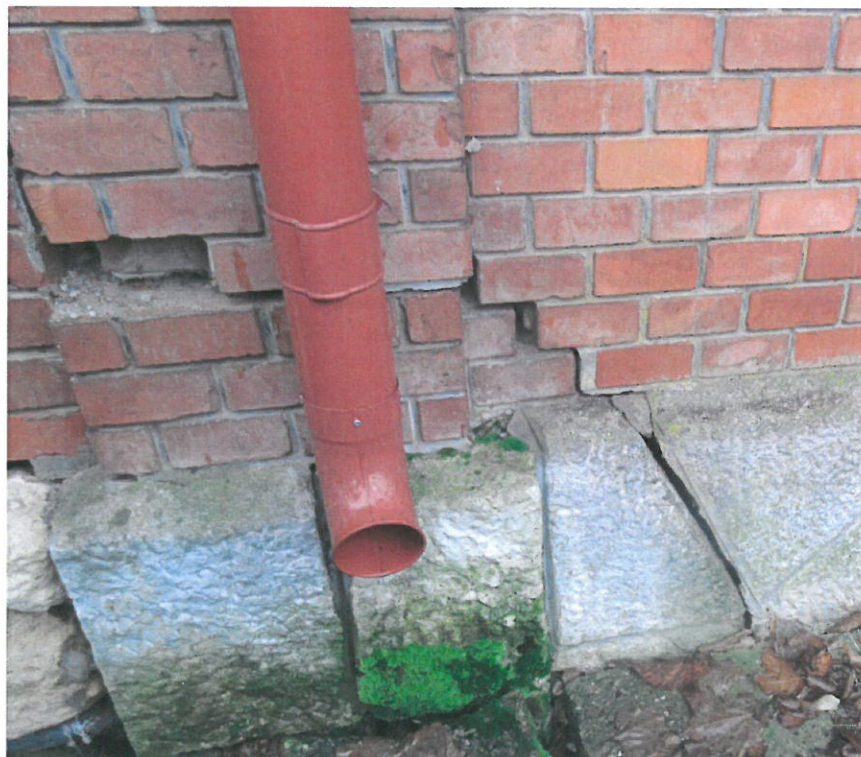
- Crăpături cu dizlocări în partea din dreapta a intrării în beci, care ține de la soclu și până la streasina, dar și în colțul din spate deasupra soclului, în apropierea intrării din lemn către etaj;

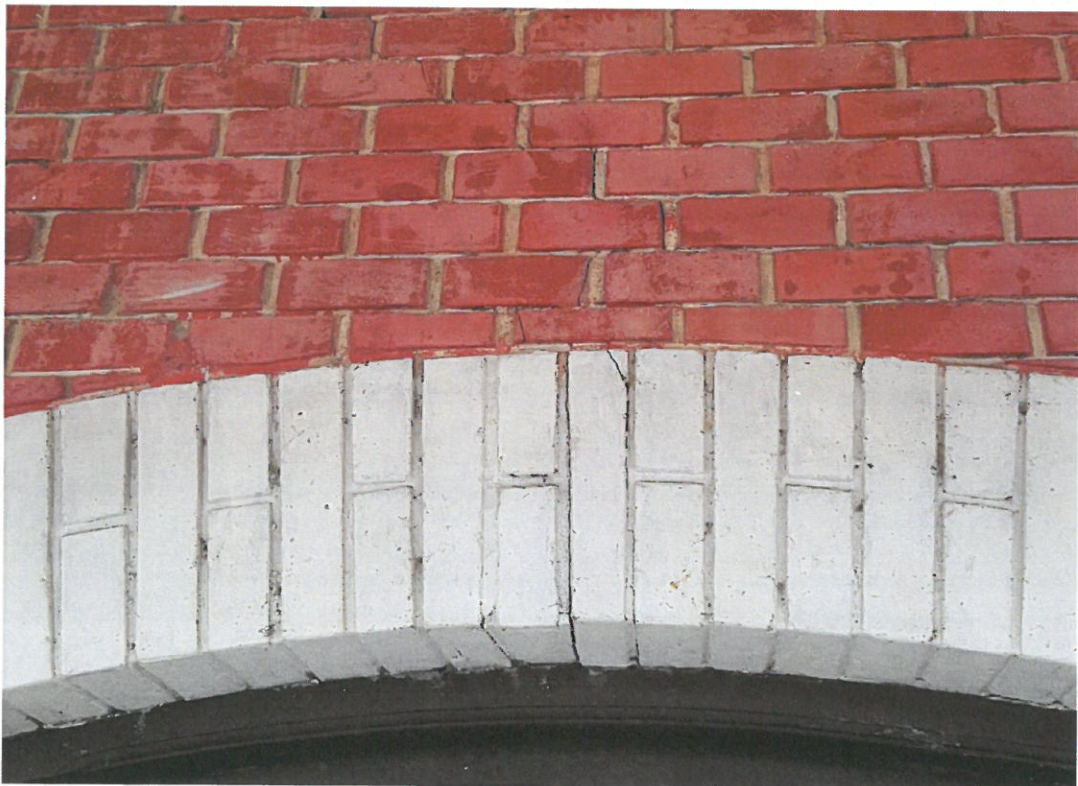
- Fisuri inclinate în fațada principală de sub copertina, în buiandrugii golurilor (usi și ferestre);

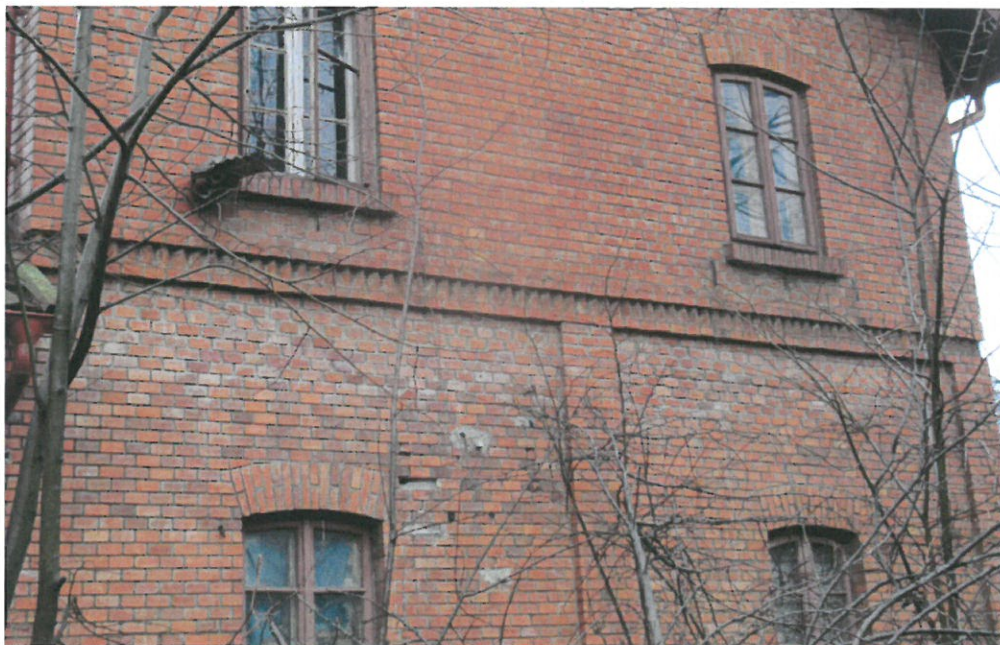
- Degradări ale placajelor de protecție, în special la fațada din spate;

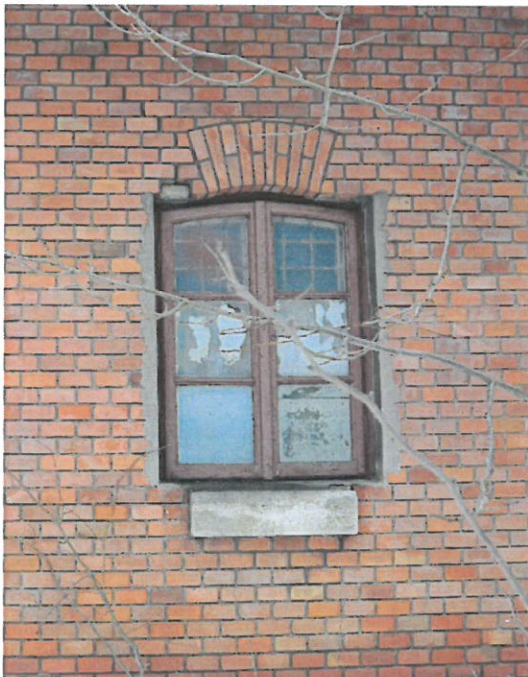
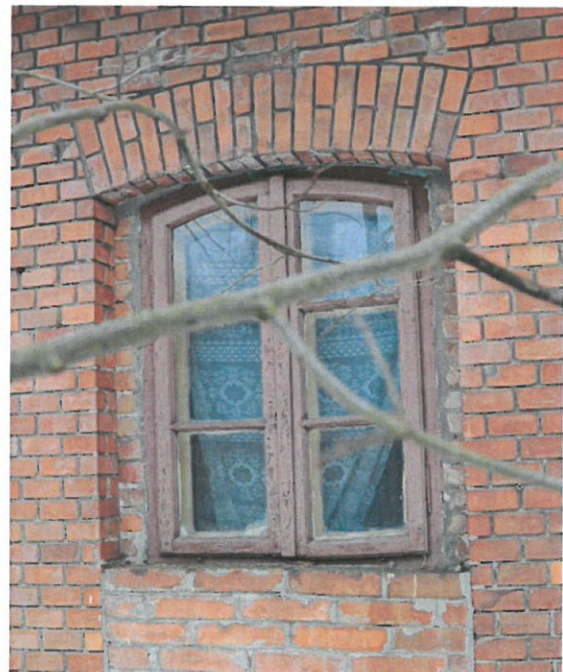
- Tâmplăriile din lemn sunt degradate și neetanșe;

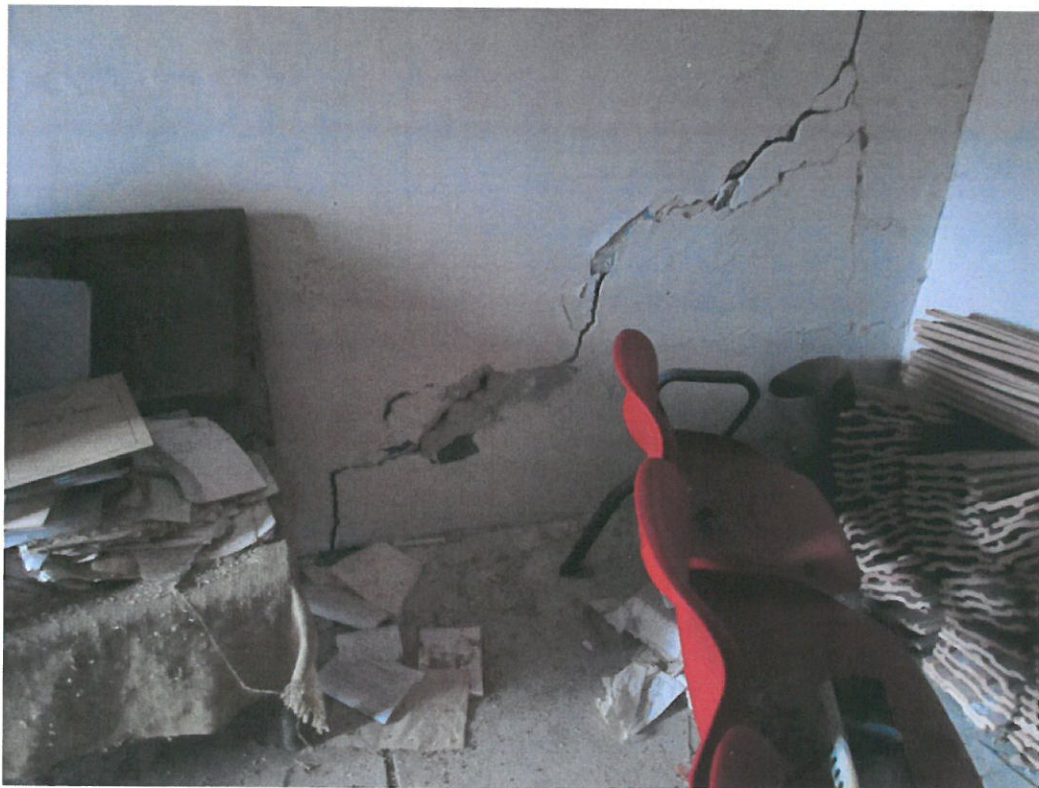
- Crăpături haotice în pereți, în unele zone cu dizlocari;

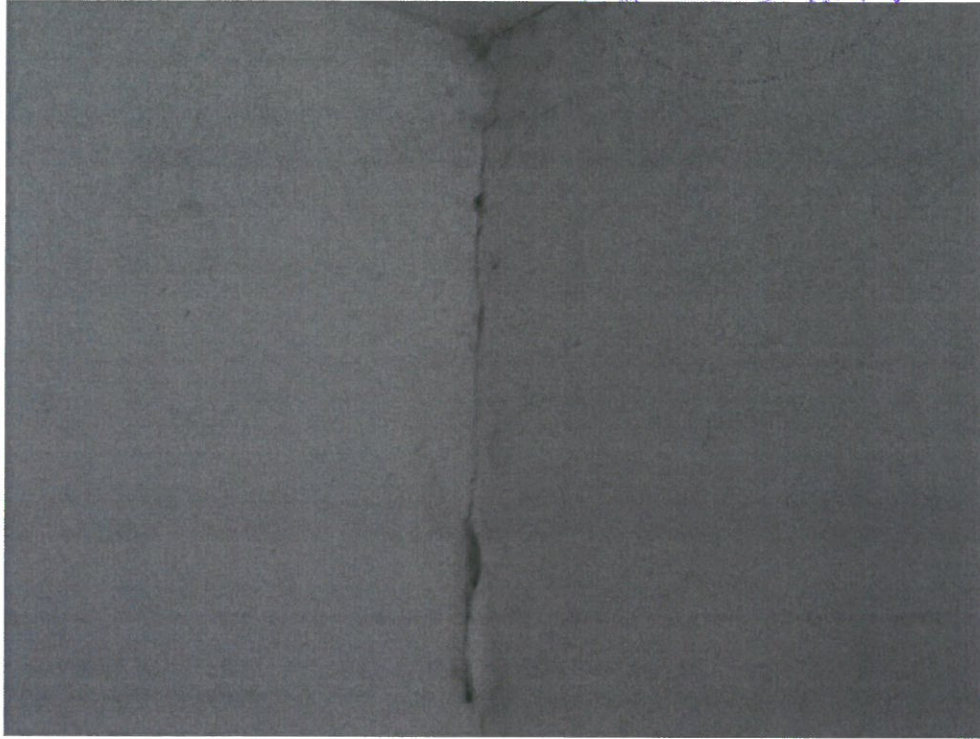
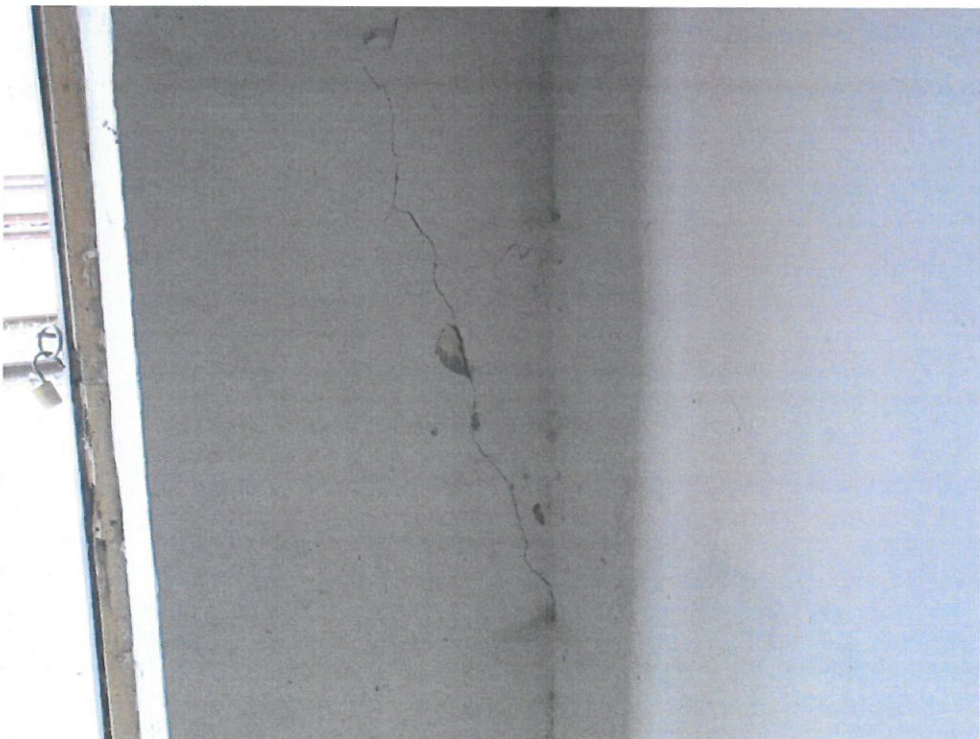
- Dizlocari între pereți la colțuri;

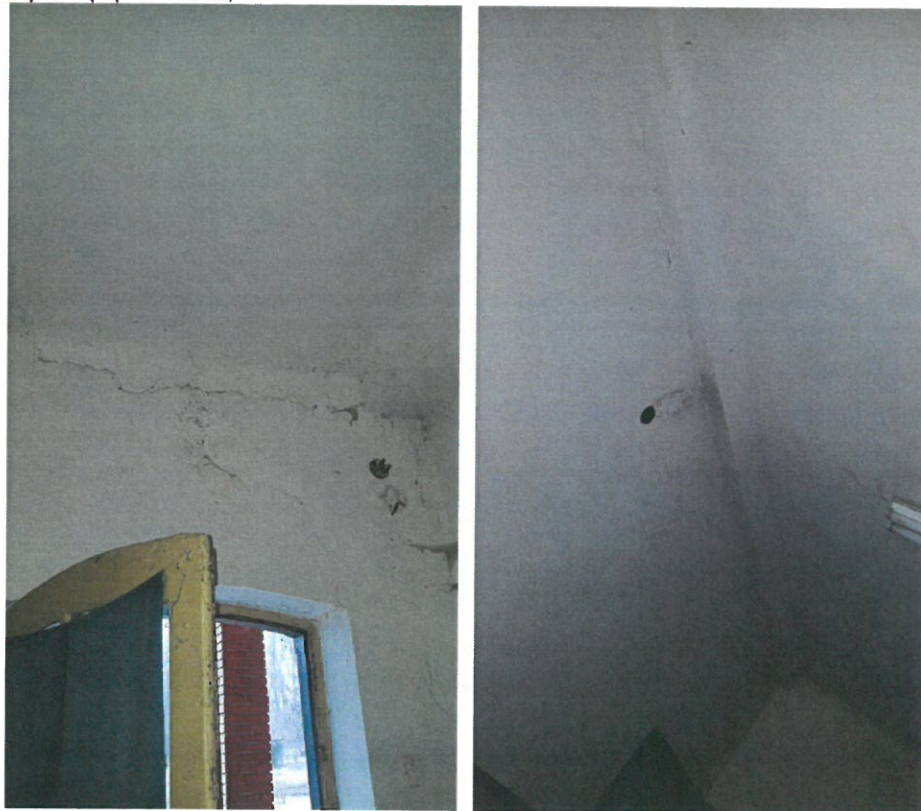
- Dizlocari între pereți și tavane;

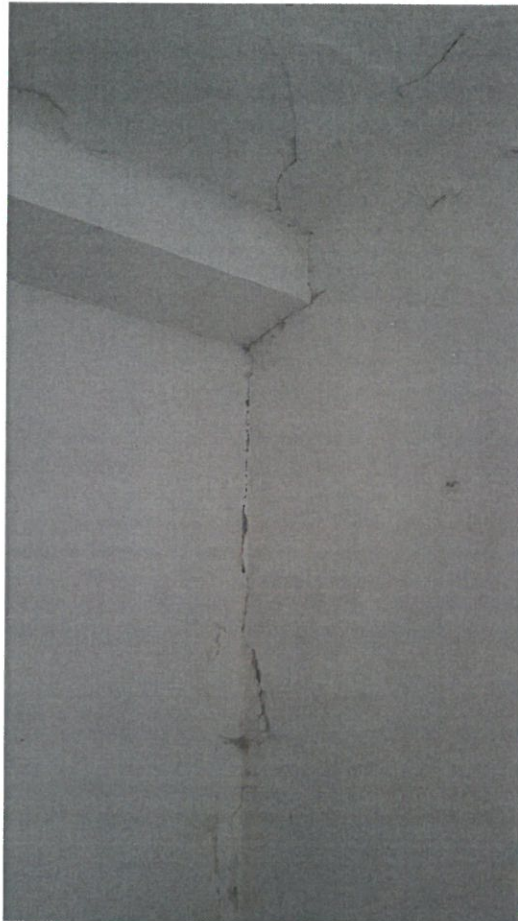
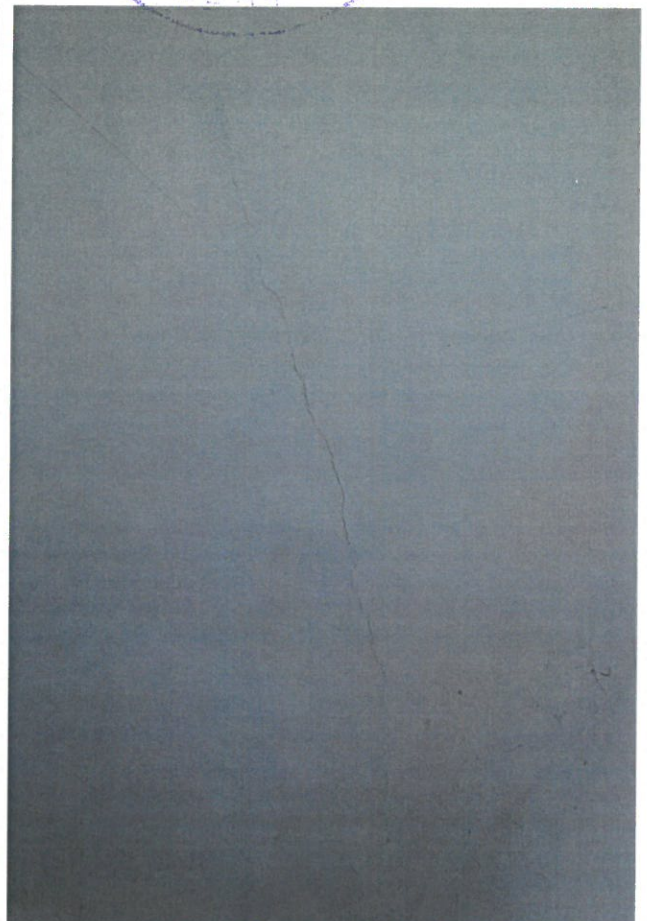
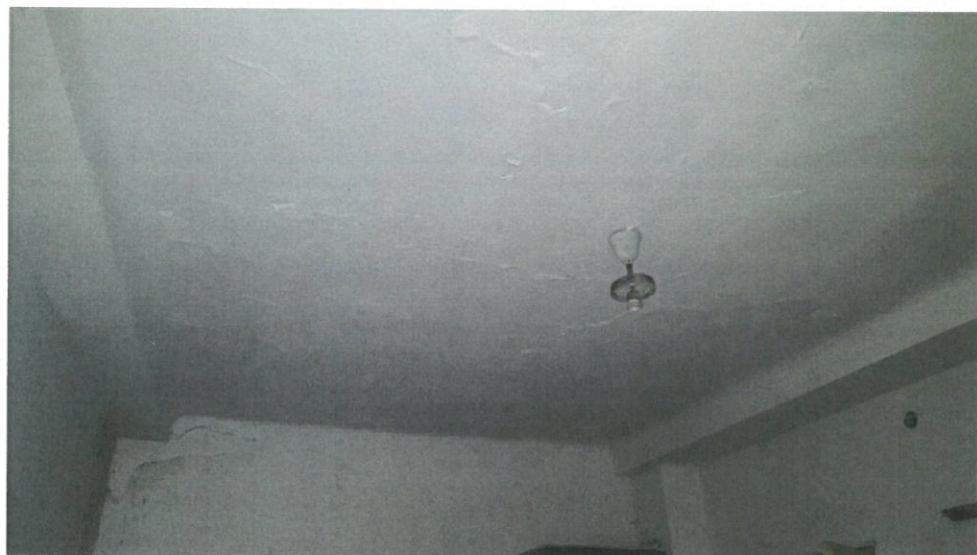
- Fisuri și crăpături în tavane;

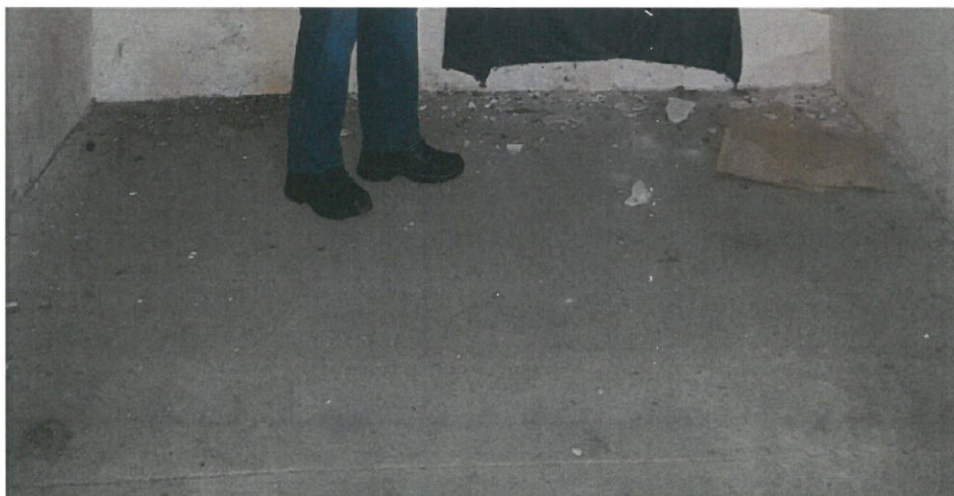
- Pardoselile de diferite tipuri (dușumea, parchet, mozaic, etc.) degradate, inclusiv la etaj;

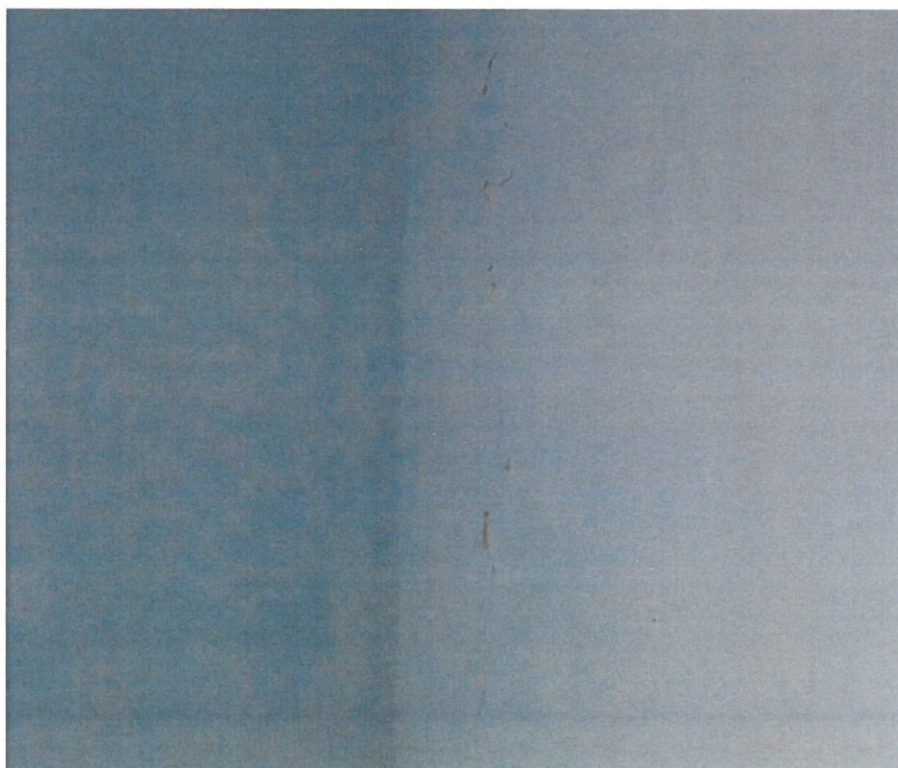
- Fisuri și crăpături în pereții de la etaj;

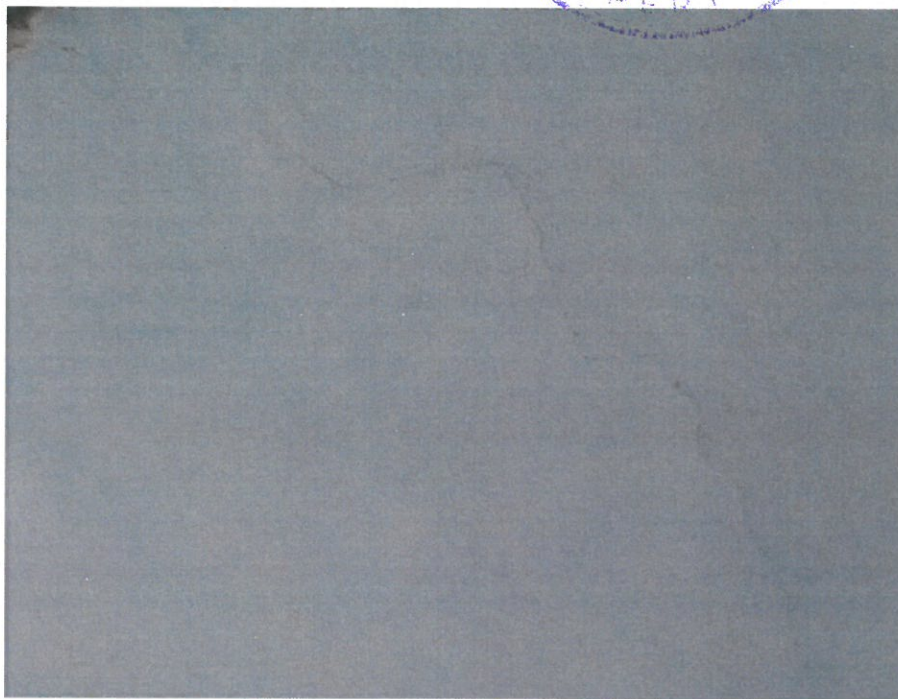
- Fisuri în planșeul de lemn al etajului;

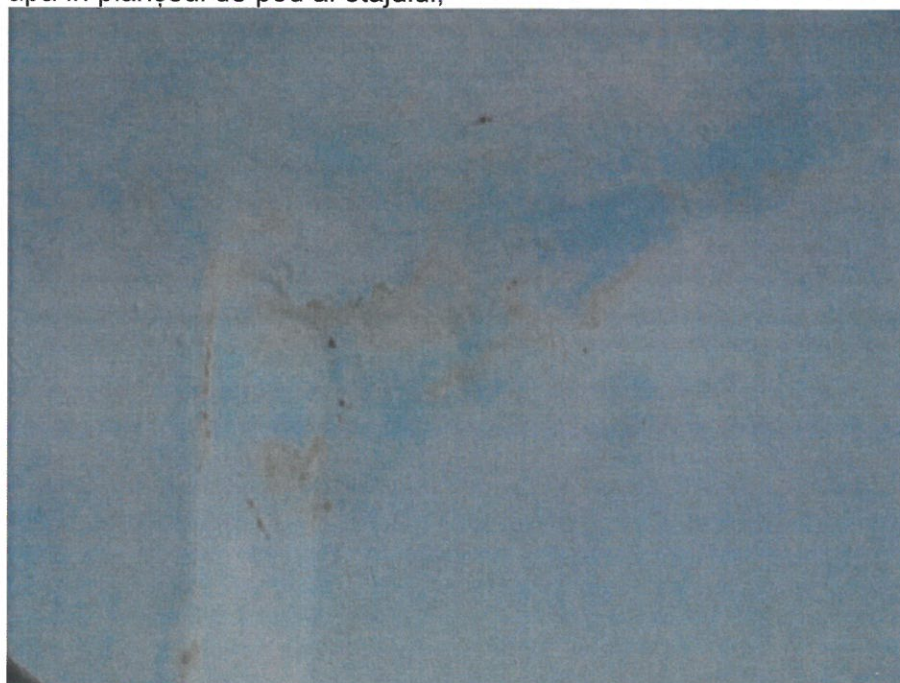
- Infiltatii de apă în planșeul de pod al etajului;

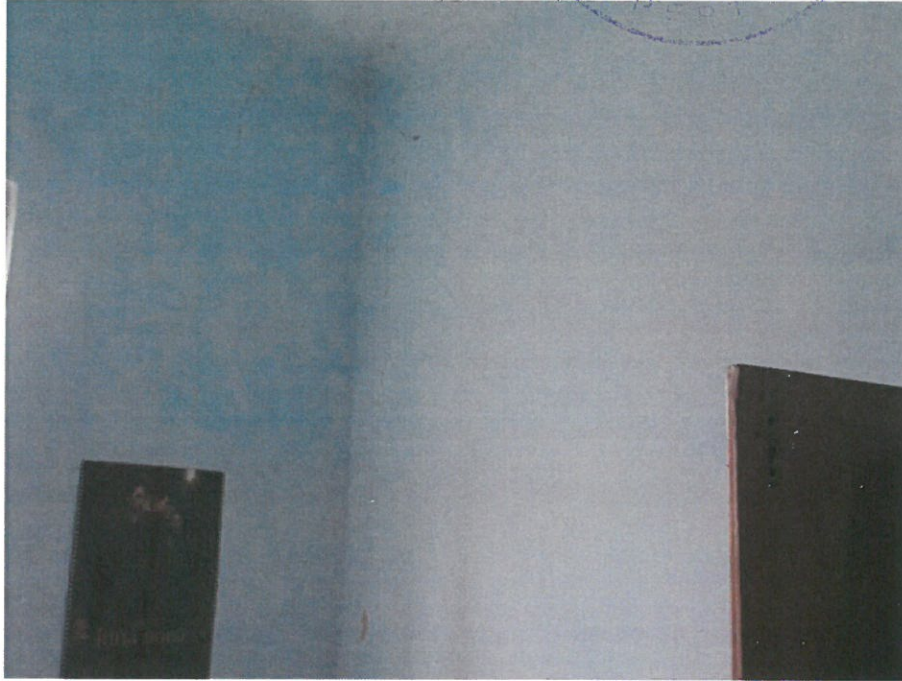
- Crăpătura verticală în perete ce se continuă și în planșeul din lemn;

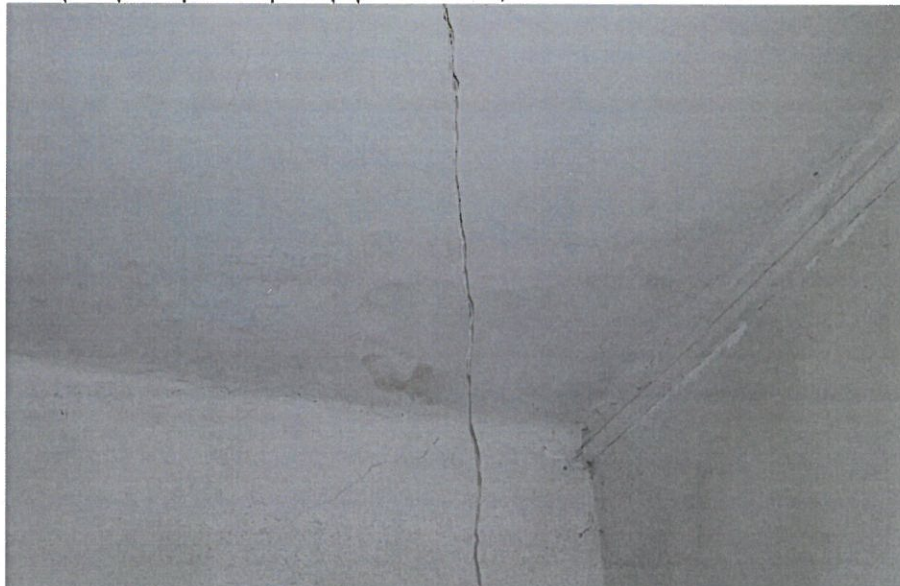
- Tencuieli burdușite și crapatela pereți și la tavane;

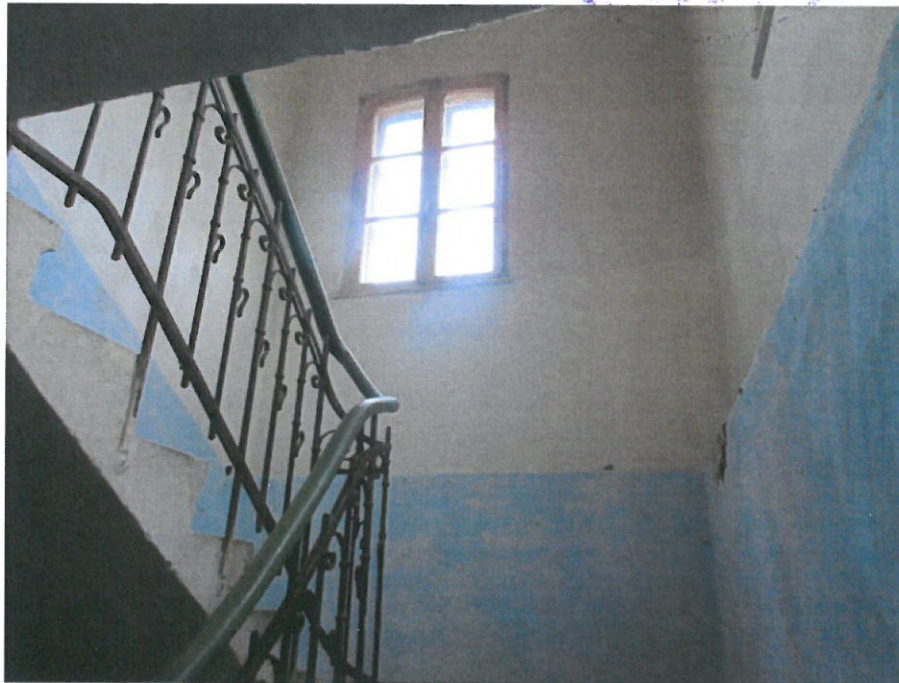
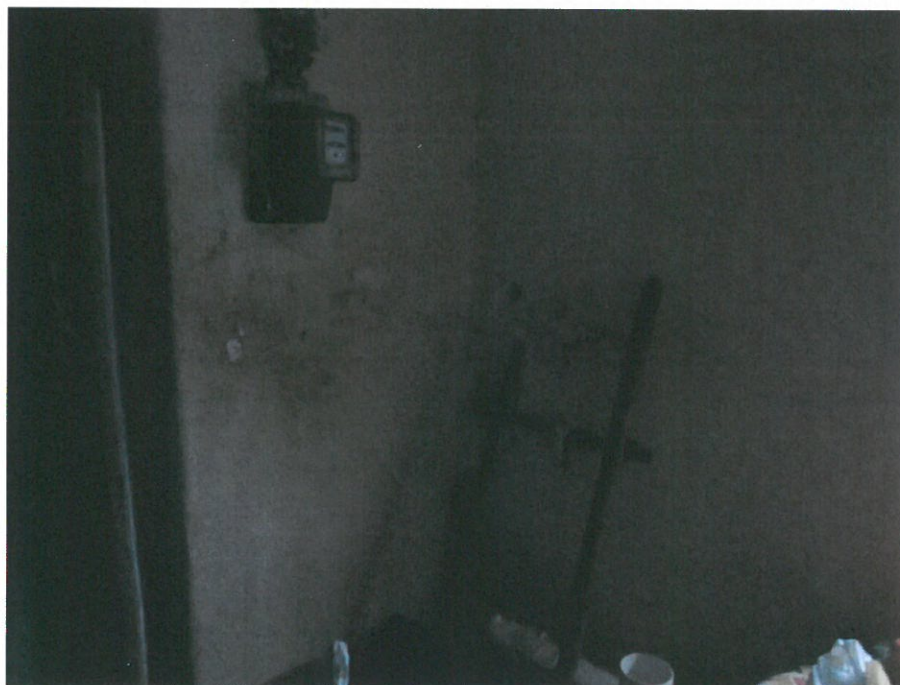
- Toate tencuielile, zugrăvelile și vopsitoriile sunt degradate;

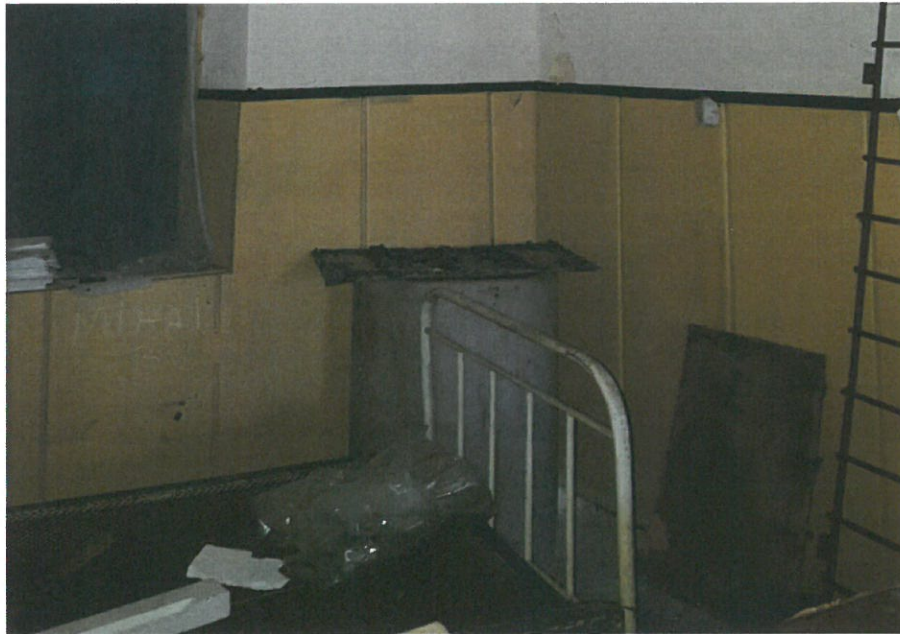
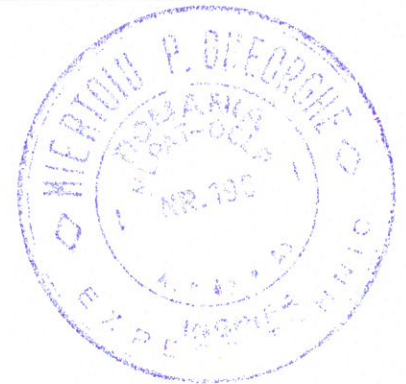
- Lambriurile sunt degradate;

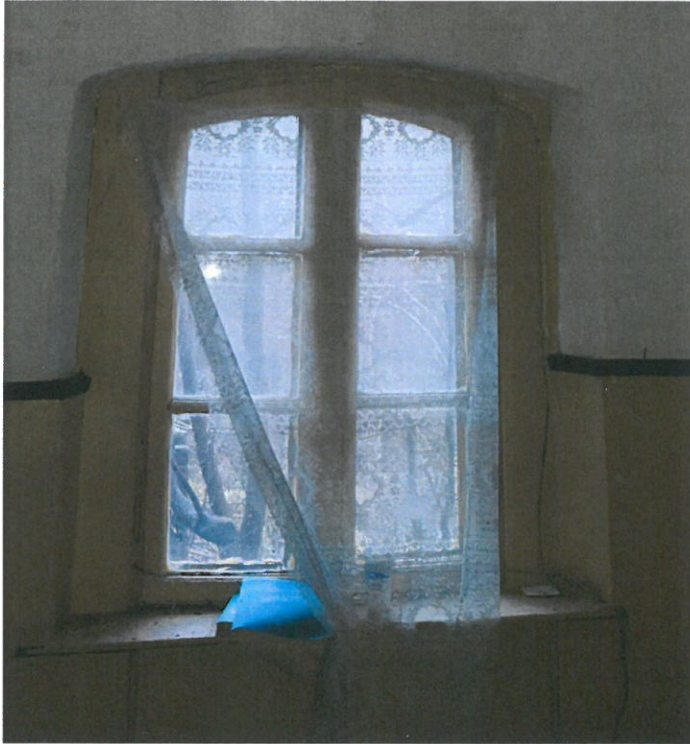
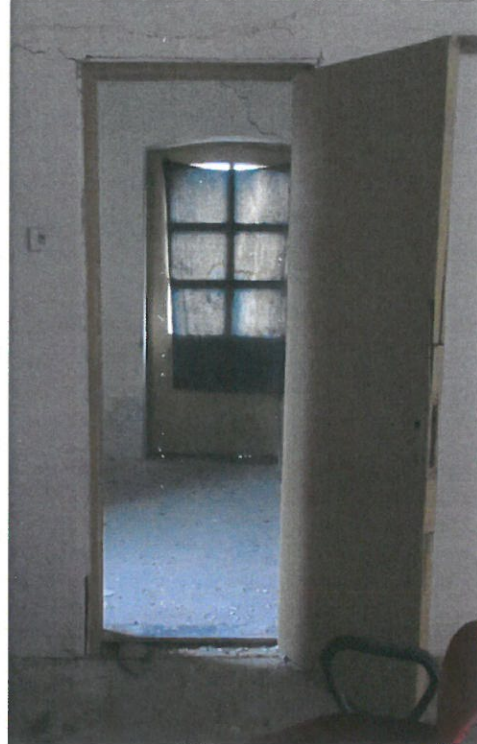
- Tamplariile din lemn sunt degradate si neetanse;

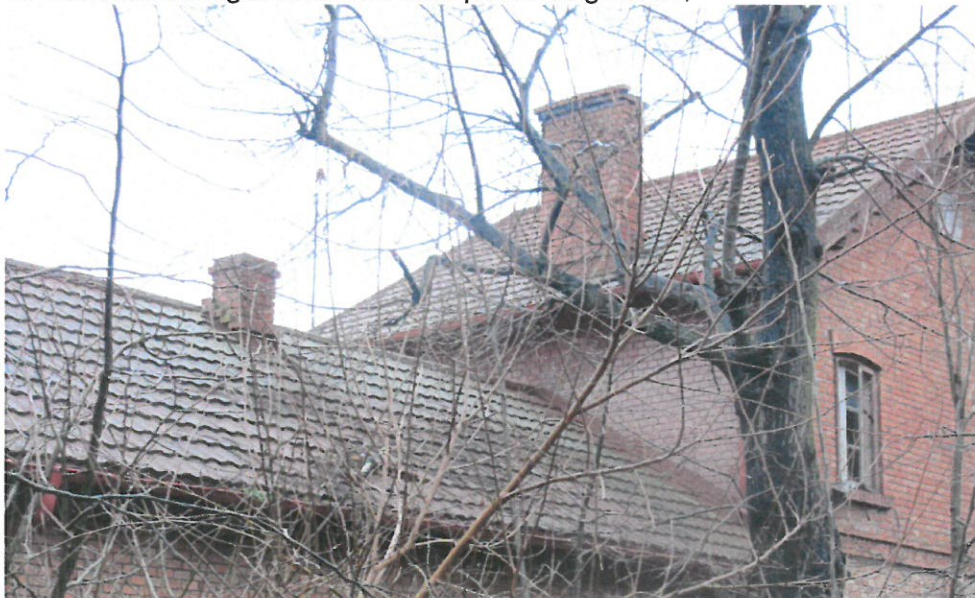
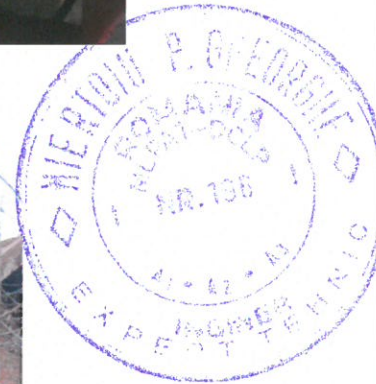
- Invelitoarea din tigla ceramica este partial degradata;

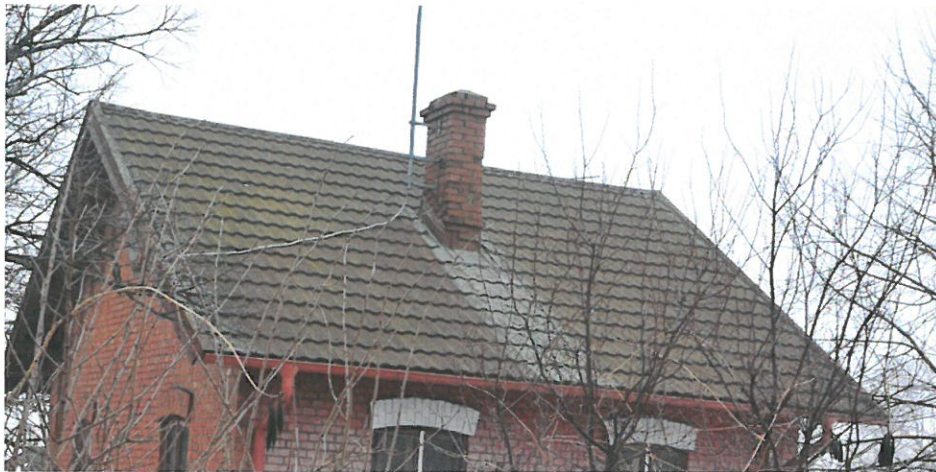
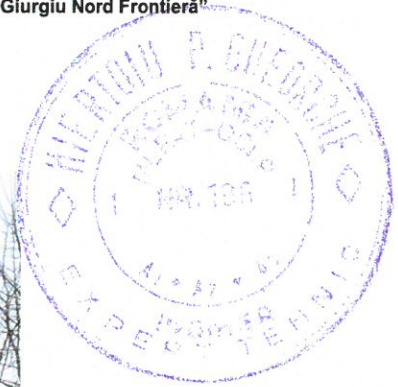
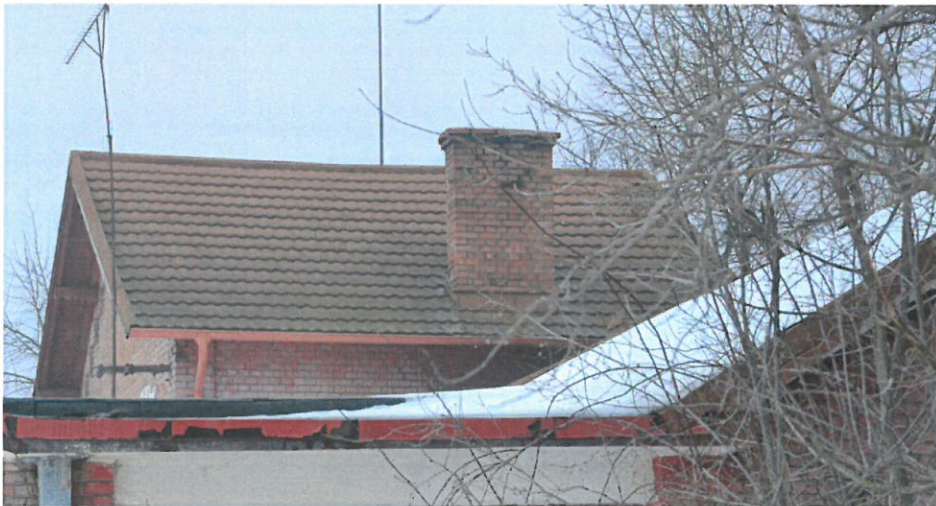
- astereala din lemn a învelitorii este degradată parțial;
- șarpanta din lemn de acoperiș din lemn este degradată parțial prin putrezire din cauza infiltațiilor;

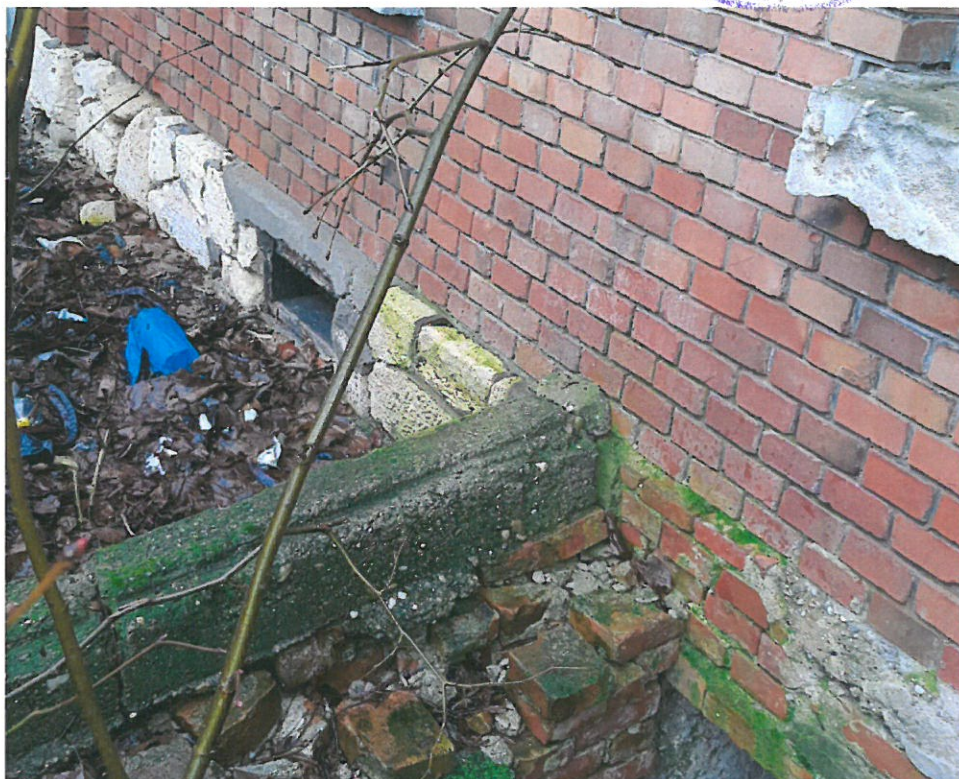
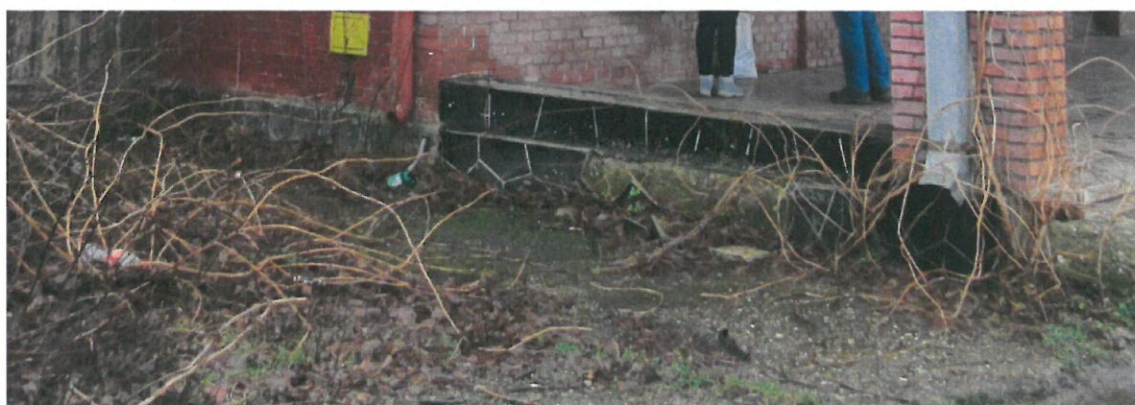
- socul prezintă degradări și infiltrații;

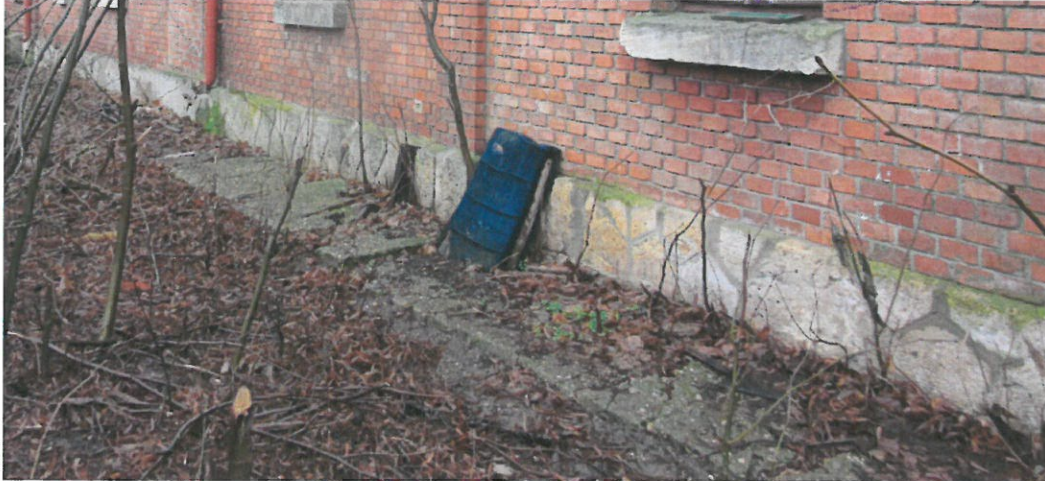
- trotuarele în jurul clădirii în anumite zone sunt degradate, iar în altele lipsesc;

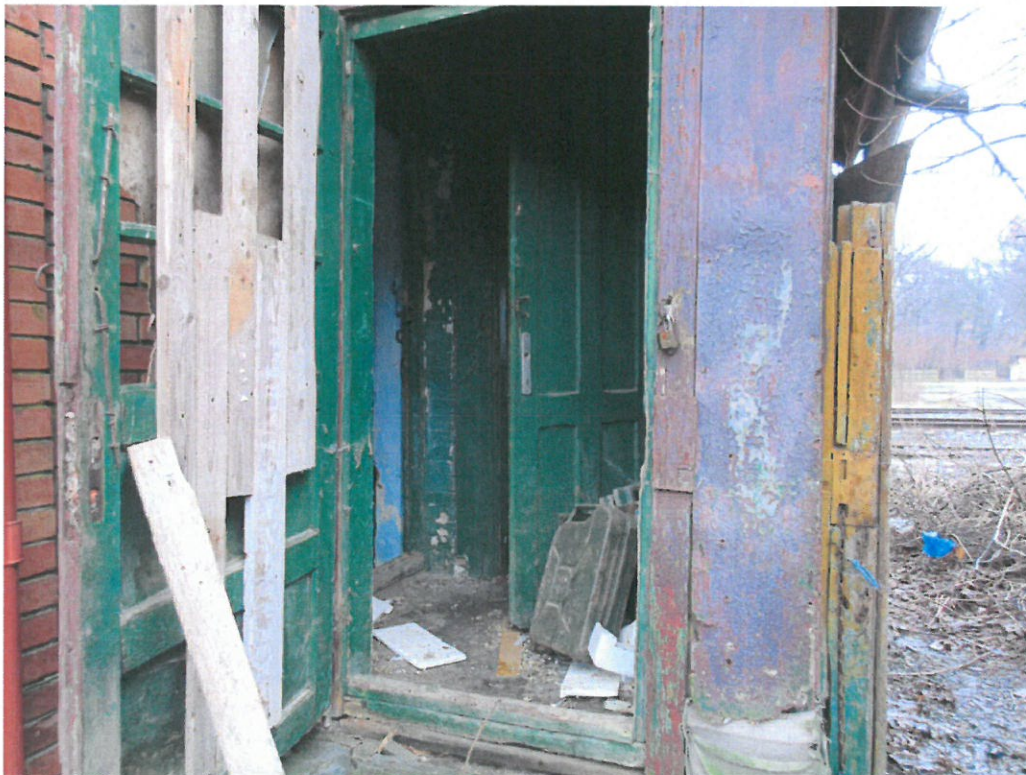
- Anexa exterioara din lemn, pentru accesul în locuința de serviciu, de la capătul clădirii dinspre nord (spre CED) prezintă degradări puternice prin putrezire. Totodată postamentul, scările, și fundațiile acestuia din beton sunt degradate.

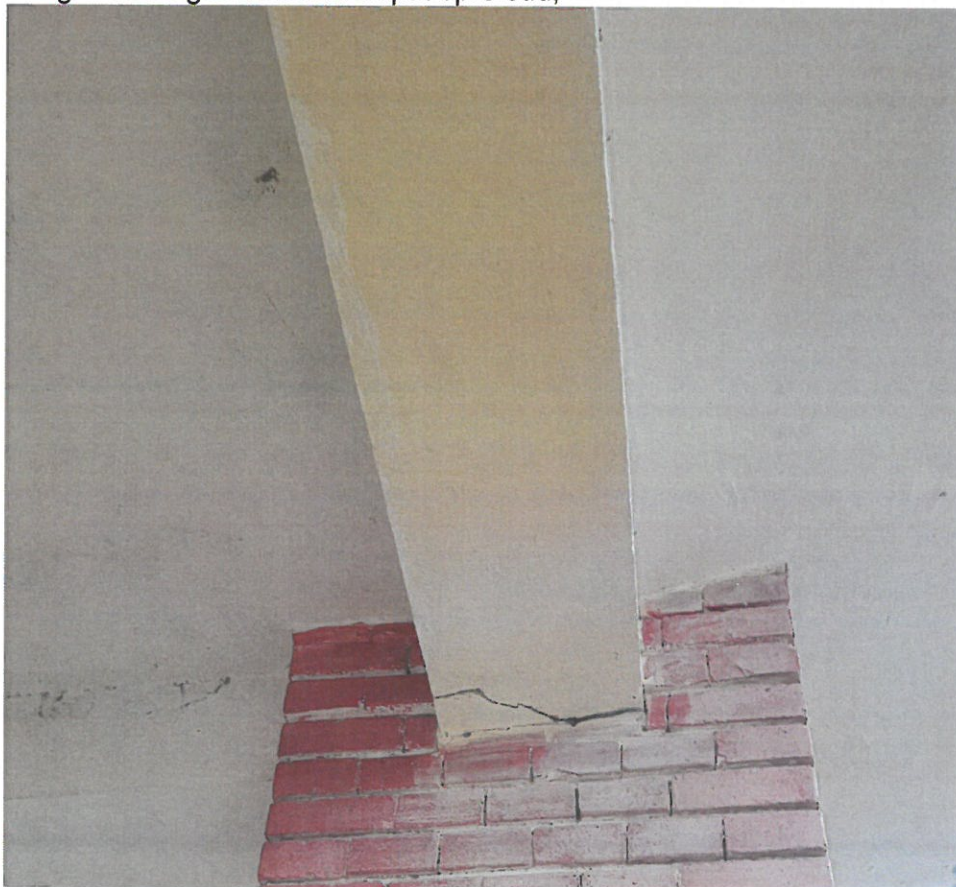
- Crăpătura în grinda longitudinală de capăt spre sud;
