**Studiu de Fezabilitate**  
**pentru „Modernizarea liniei CF**  
**București Nord – Jilava – Giurgiu Nord – Giurgiu Nord Frontieră”**

**Lot 2 - Modernizarea infrastructurii de cale ferată dintre stațiile CF**  
**București Nord- Giurgiu Nord – Giurgiu Nord Frontieră**

**EXPERTIZĂ TEHNICĂ CLĂDIRI STAȚIA C.F.**  
**MIHAI BRAVU**

EXPERTIZĂ TEHNICĂ CLĂDIRE CED STAȚIA C.F. MIHAI BRAVU

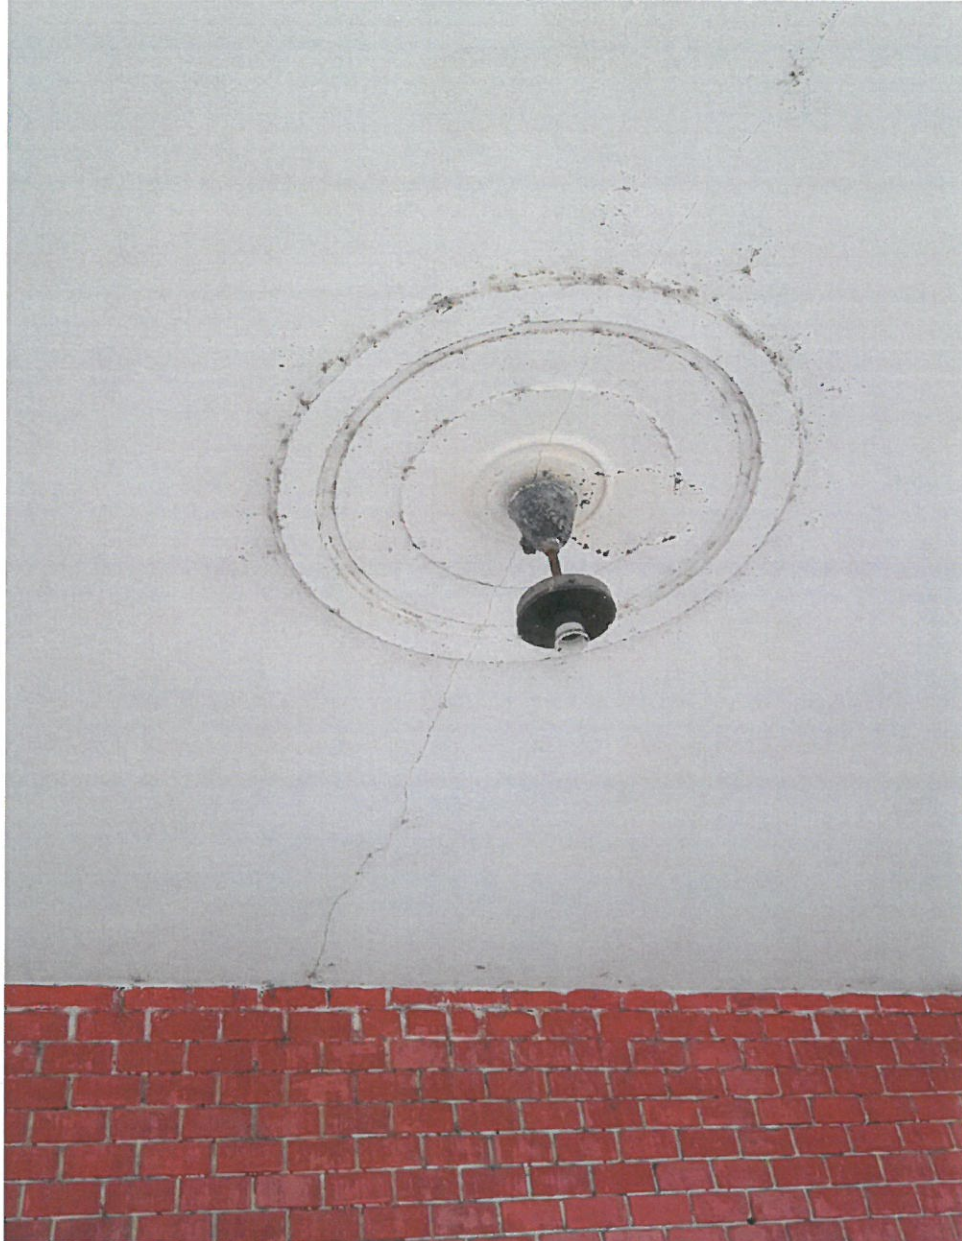
- Dizlocare ușoară din perete, la colțul clădirii pe fațada dispere sud, a grinzii transversale de capăt;
- Fisura transversală în placa copertinei în dreptul ultimei travei dinspre sud;

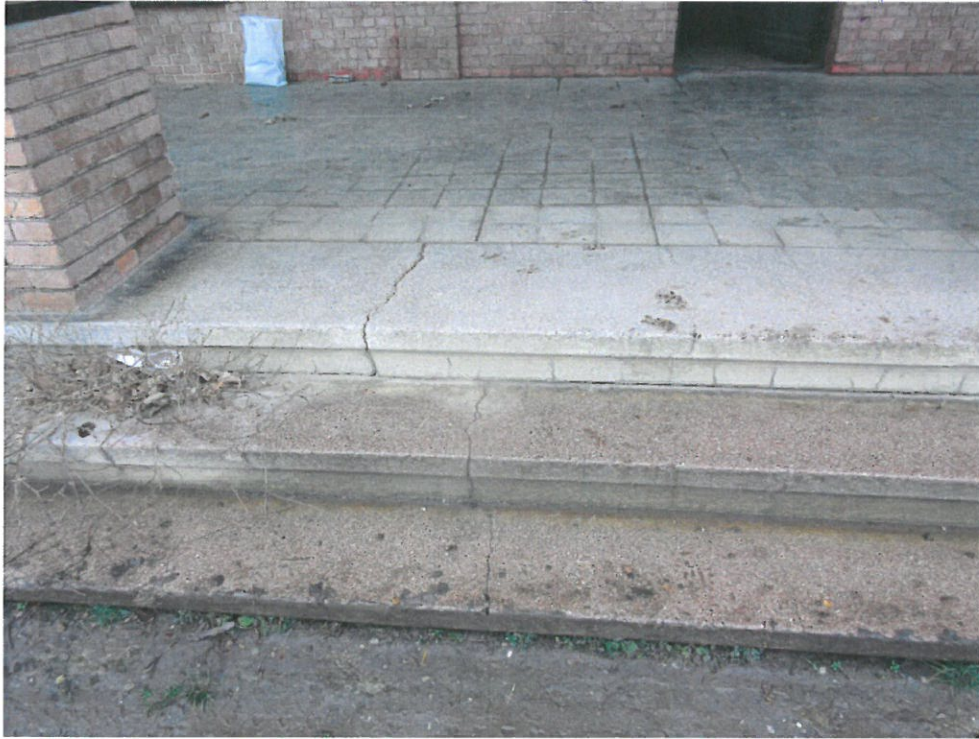
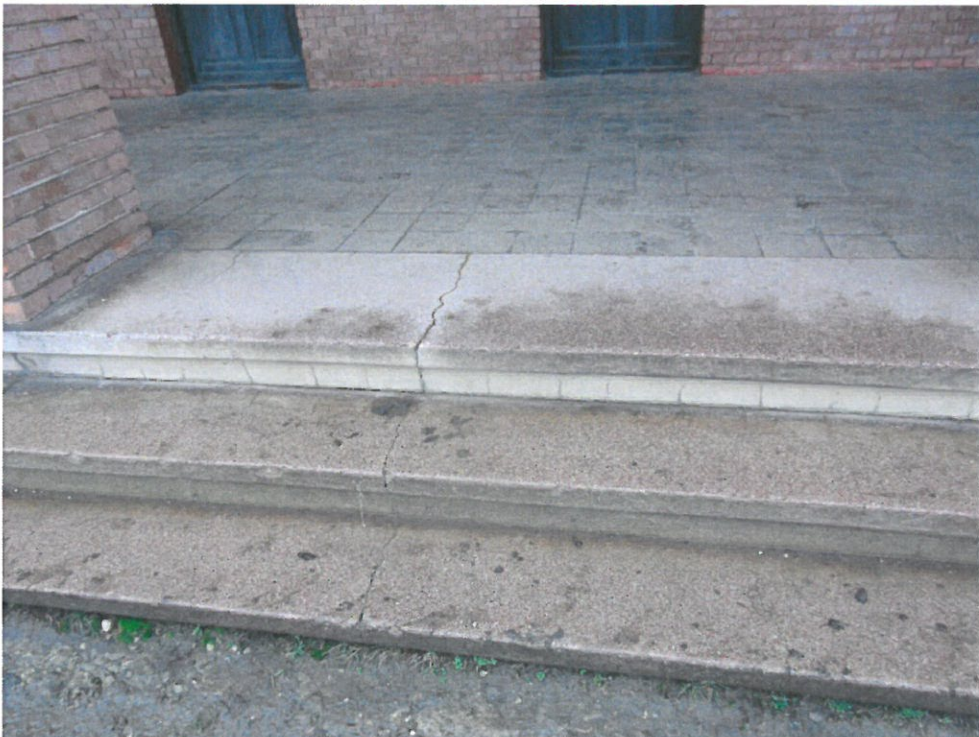
- Treptele din beton, pentru acces pe terasă de sub copertină și implicit în clădire, sunt crăpate pe transversal, în toate traveile copertinei, ceea ce arată că sunt ușoare tasari diferite în zonă. Se observă că unele crăpături se prelungesc și în pardoseala terasei de sub copertină, ba chiar una dintre crăpături se prelungeste într-un stâlp al copertinei.

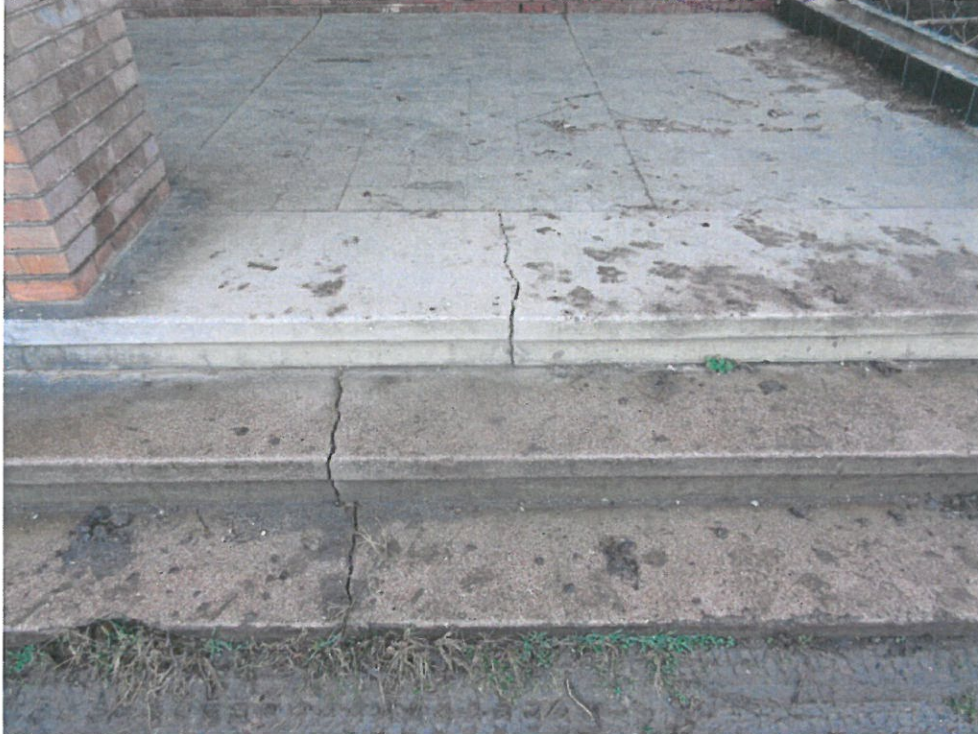
- Unele trepte prezintă ciobituri și degradări ale finisajelor acestora;

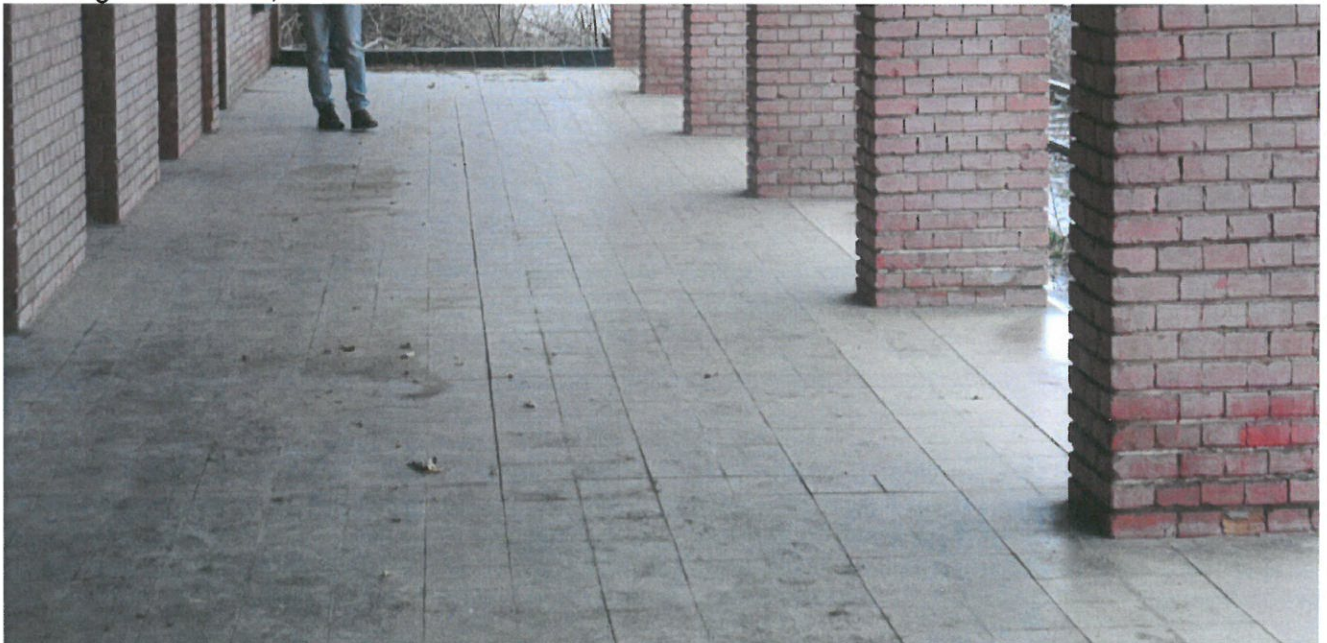
- Dalele prefabricate ce alcătuiesc pardoseala terasei de sub copertină sunt ușor dizlocate și prezintă degradări locale;

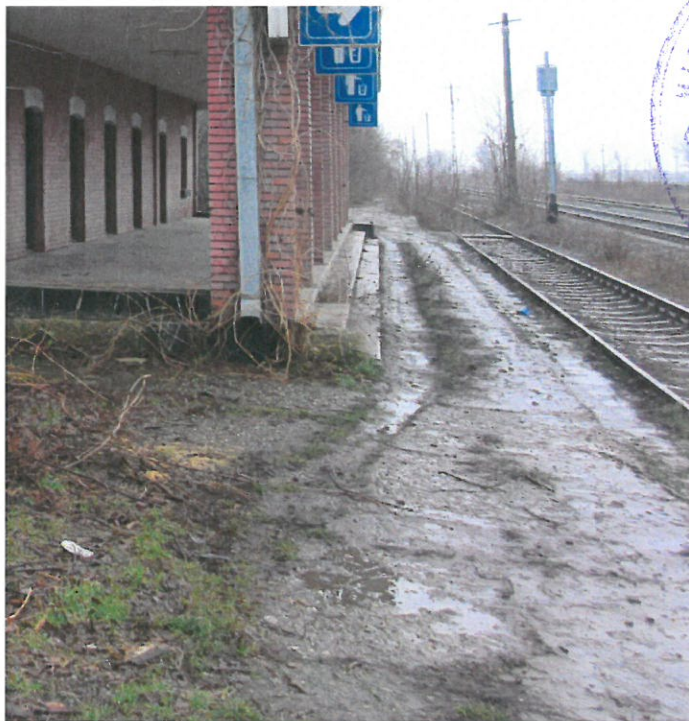
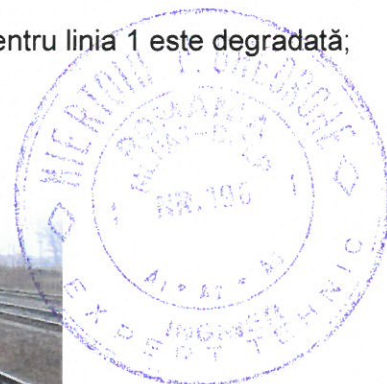
- Platforma betonată din față treptelor copertinei, care este și peron pentru linia 1 este degradată;

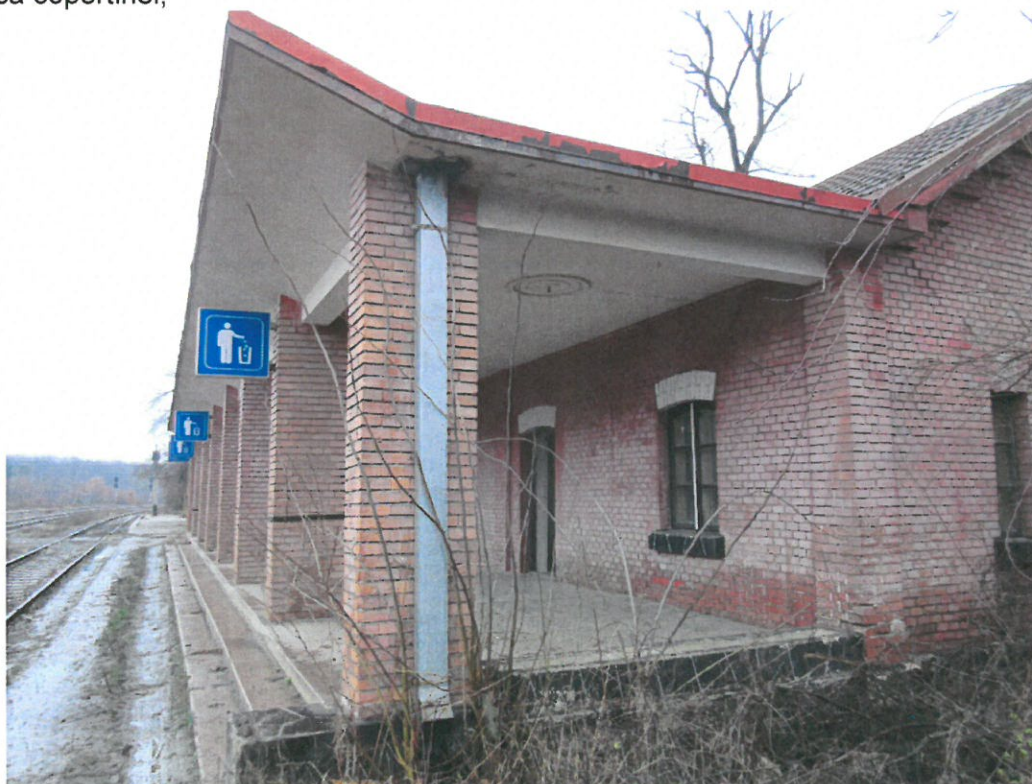
- Pazia din tablă din jurul acoperișului copertinei prezintă degradări;
- Racordurile burlanelor de evacuare a apelor de pe copertină prezintă degradări la înglobarea acestora în placă copertinei;
