**Studiu de Fezabilitate
pentru „Modernizarea liniei CF
București Nord – Jilava – Giurgiu Nord – Giurgiu Nord Frontieră”**

**EXPERTIZĂ TEHNICĂ CLĂDIRE CED
STAȚIA C.F. MIHAI BRAVU**

REVIZIA: 0 / aprilie 2018

od ET 207-16-R02-R0

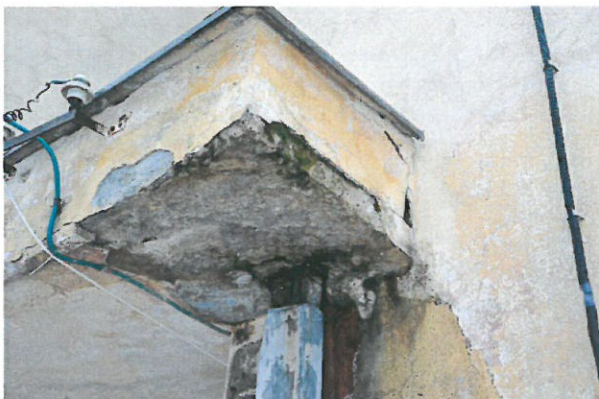
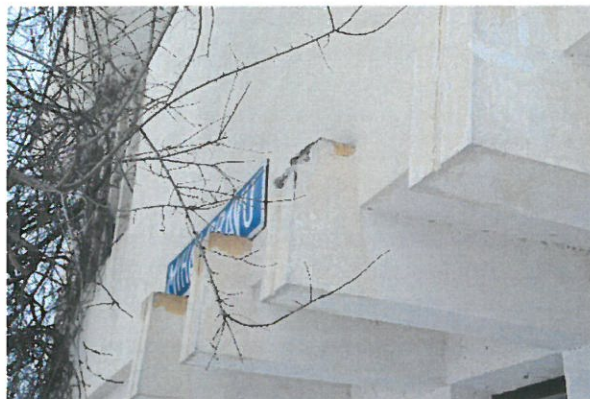
- degradări ale acoperirilor cu beton ale armăturilor copertinei de la intrarea în holul central și la alte elemente (grinzi) de susținere a etajului;

- dacă sunt fisuri în grinzi și plăcile de beton armat, acestea se tratează prin injectarea și chitirea cu rășini epoxidice.
 - defectele de turnare ale betonului, cât și refacerile acoperirilor cu beton la armăturile aparente, se repară /refac cu mortar de ciment M10(M100-T).

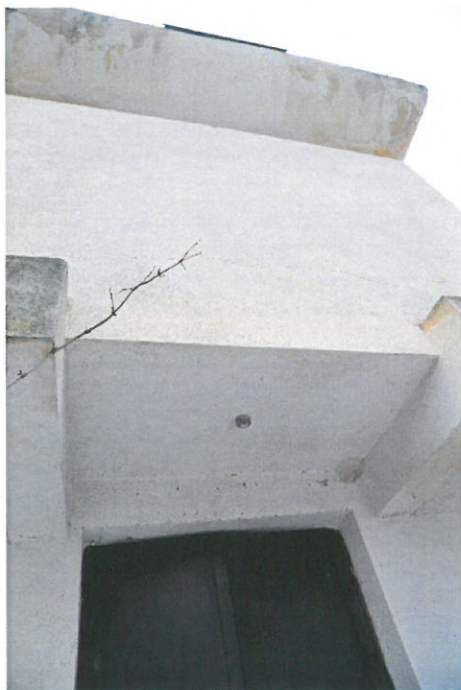
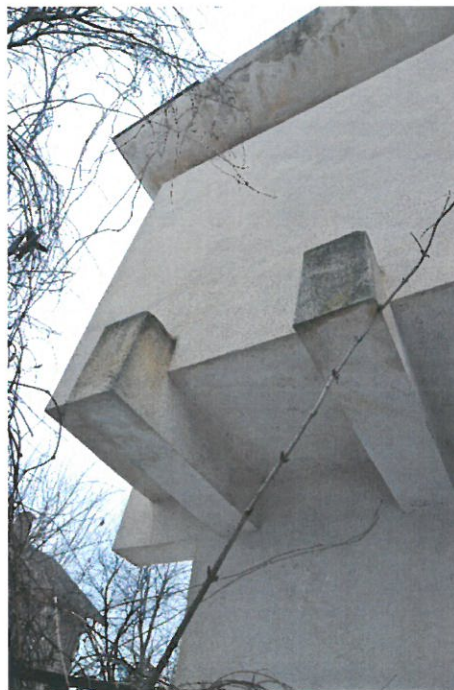
- fisuri haotice în pereții de la etaj, în special la pereții care sunt realizați pe consolele grinzilor de peste parter (montate în "bovindouri" față de parter);

- curățarea și spălarea zidăriei;
- injectarea fisurilor existente cu lapte de ciment și aracet;
- matarea crăpăturilor existente în zidărie cu mortar de ciment și aracet;
- refacerea zidărilor, local, acolo unde este cazul;
- se montează armăturile (plase sudate) pe ambele fețe ale pereților, fixarea lor făcându-se cu

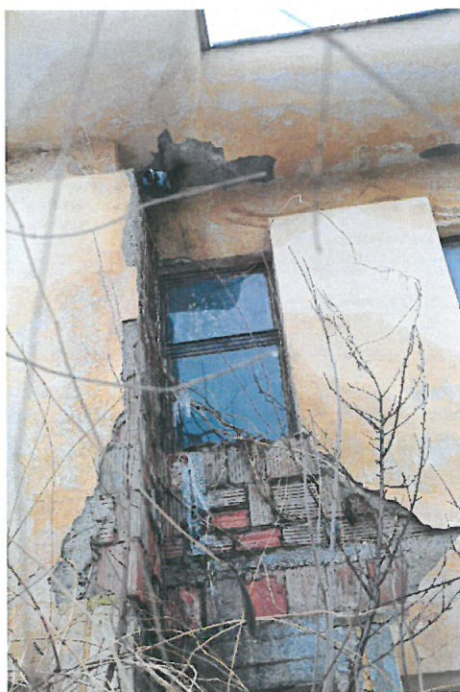
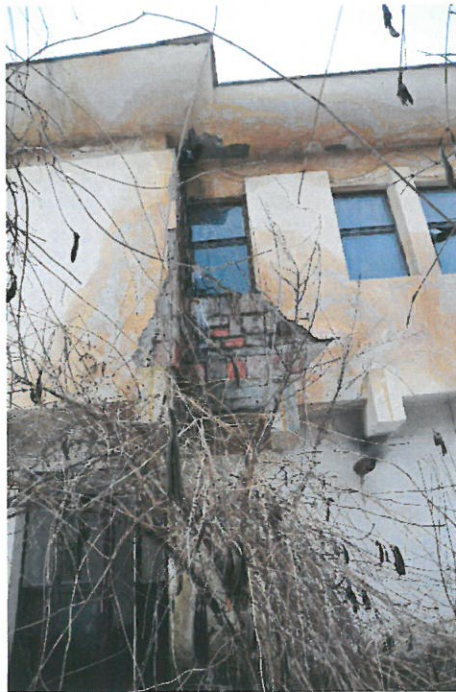
- degradări la exterior la peretele scării din zona intrării în sala de așteptare, apărute din cauza scurgerii apelor pluviale direct pe peretele exterior;

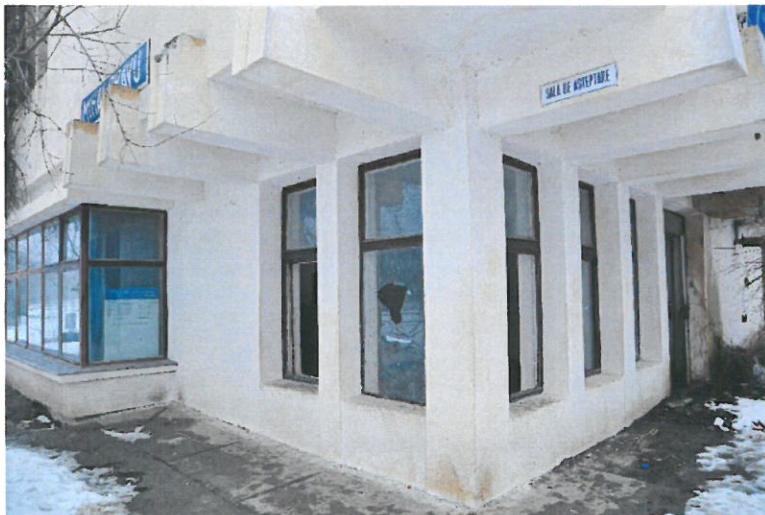
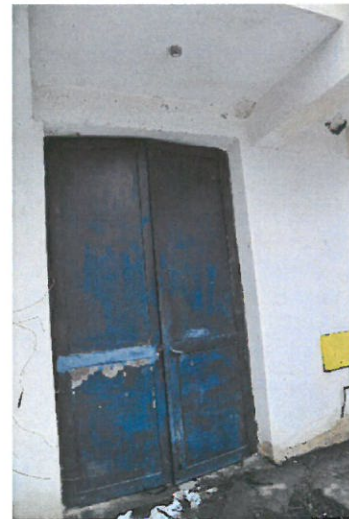
- tâmplăriile metalice sunt neetanșe și parțial degradate;

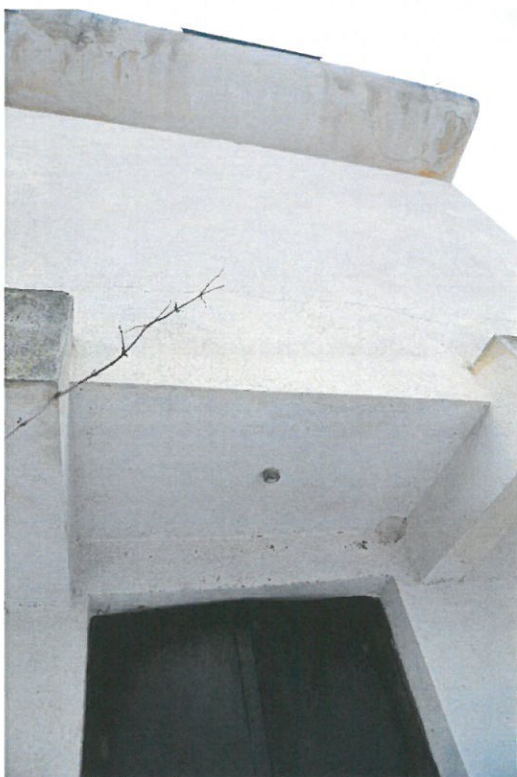
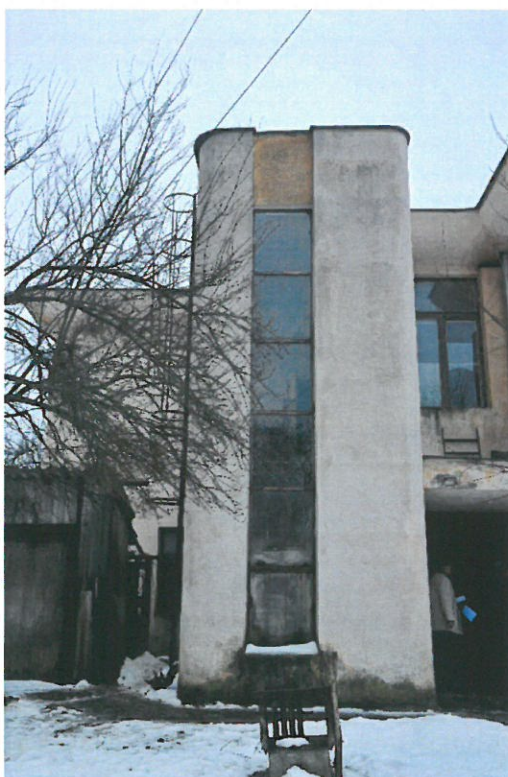
- finisajele (tencuielile, zugrăvelile și vopsitoriile) sunt degradate;

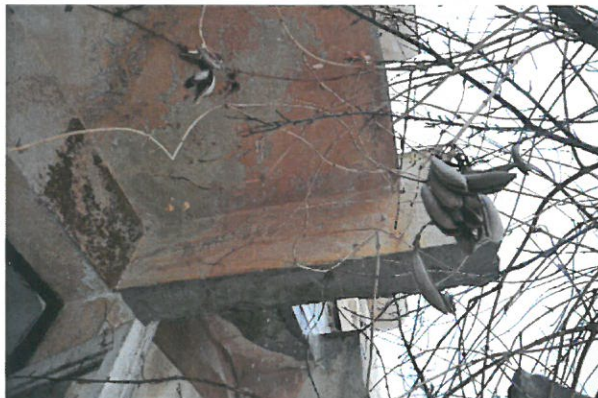
- pereții de la etaj și aticele în jurul acoperișului prezintă degradări;
- planșeul consolă de peste parter prezintă degradări prin infiltrații și scurgeri de apă pluvială;

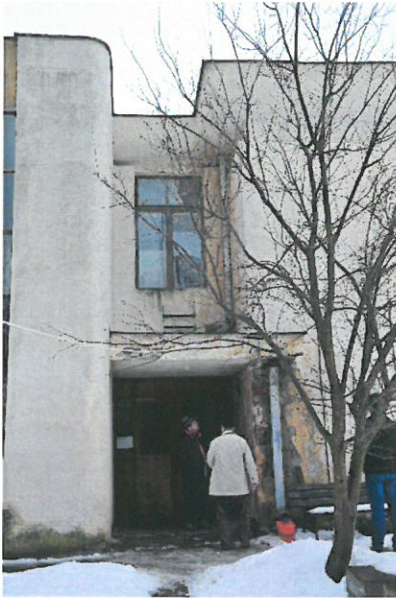
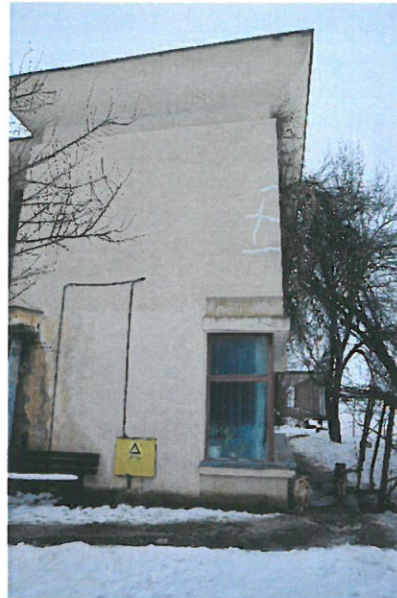
- burlanele de scurgere a apelor pluviale sunt degradate;

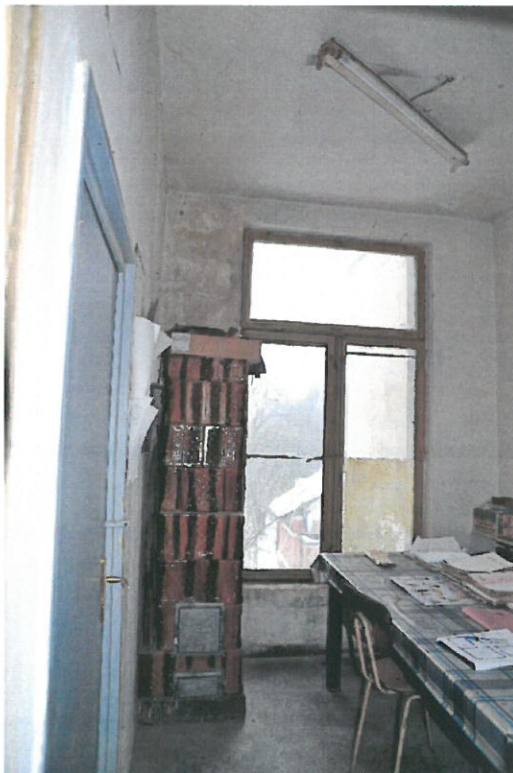
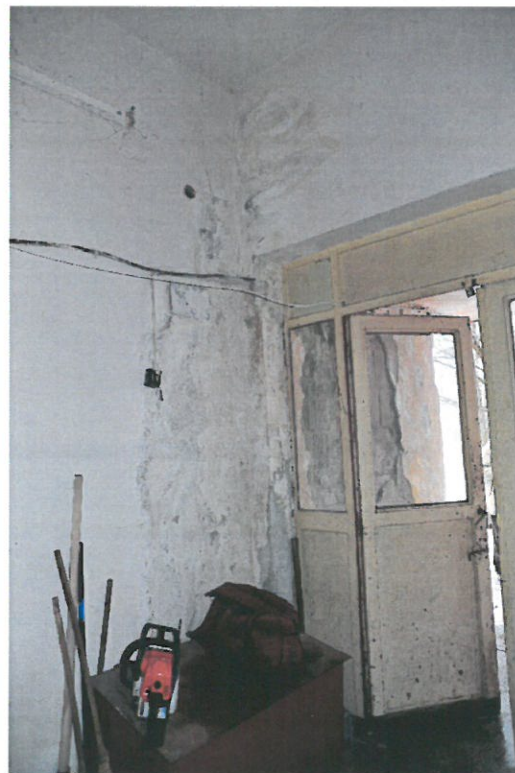
- b) La interior
- zugrăvelile și vopsitoriile sunt degradate în totalitate;

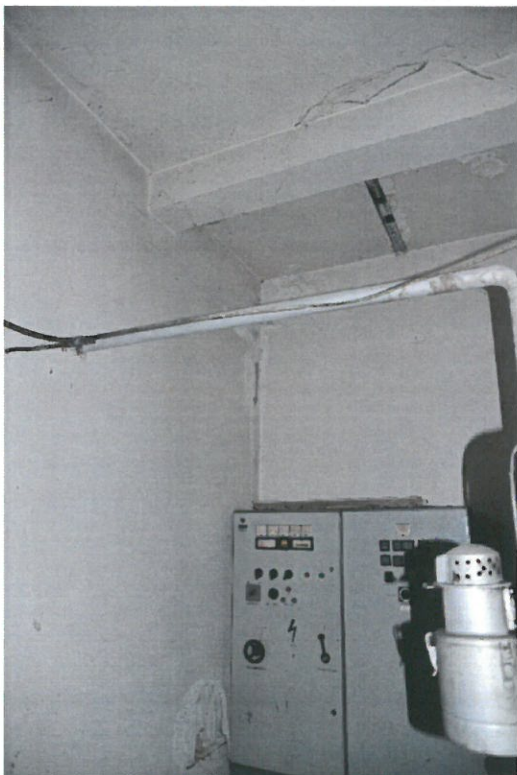
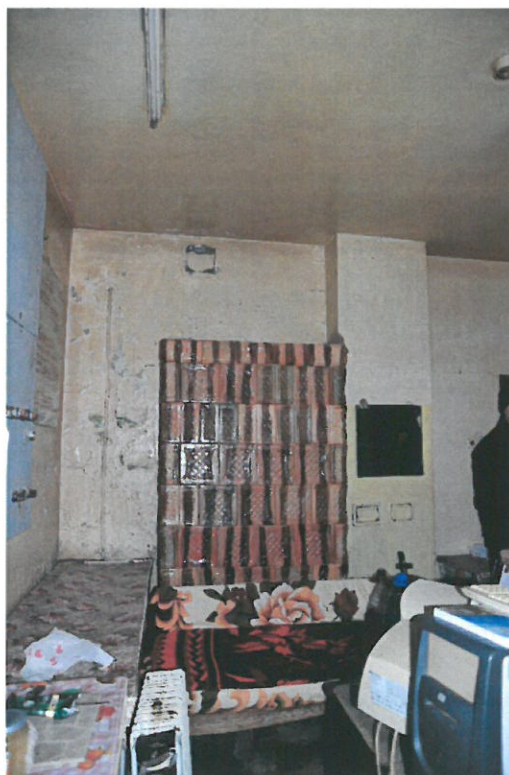
- tencuieli parțial degradate;

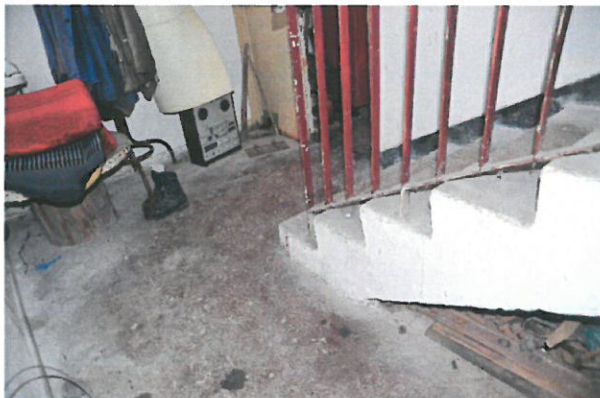
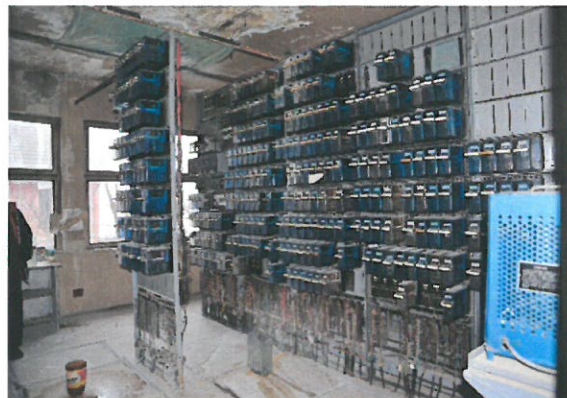
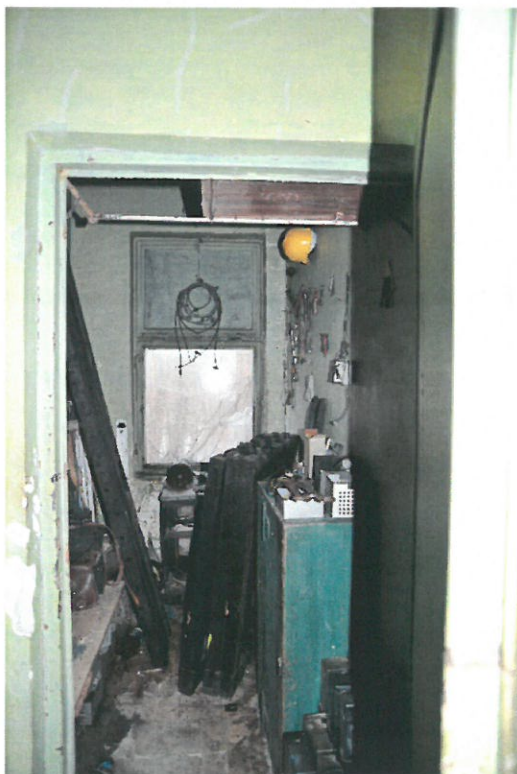
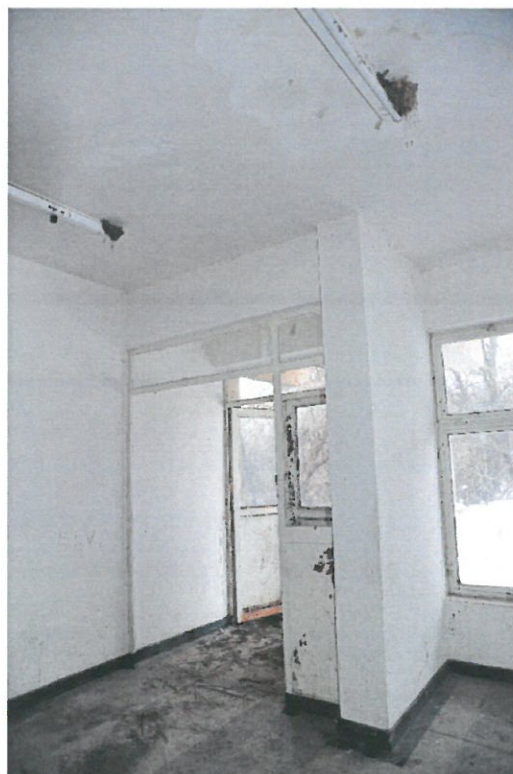
- pardoselile sunt parțial degradate (ciment, linoleum, parchet, mozaic etc.);

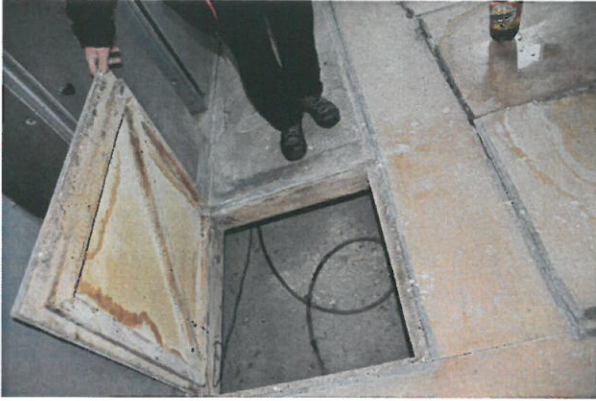
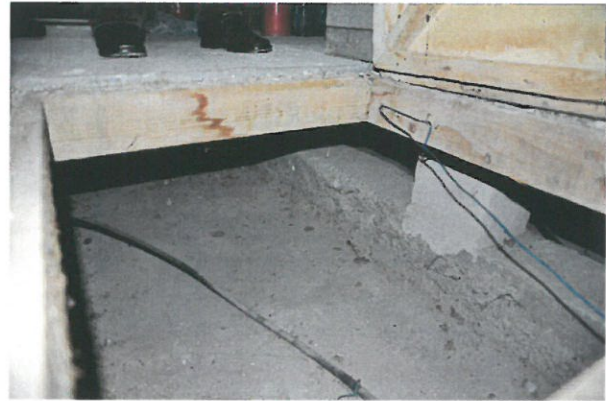
- pardoselile flotante sunt parțial degradate;

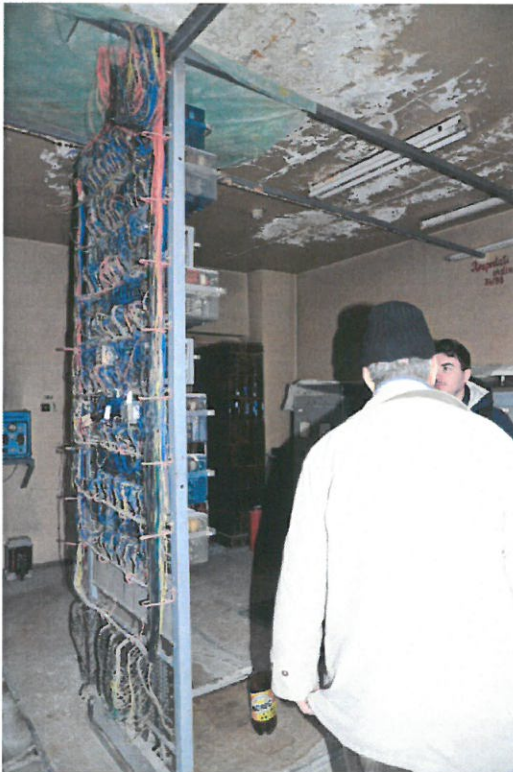
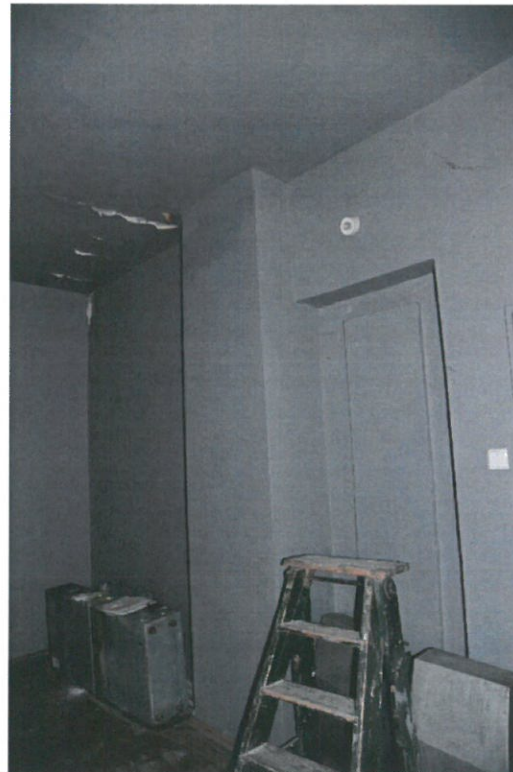
- degradări la planșeu și în special la etaj, unde rosturile dintre prefabricate s-au degradat;

- rosturile degradate dintre elementele prefabricate ale planșeelor se vor trata prin matarea acestora cu mortar M10(M100-T) și aracet;

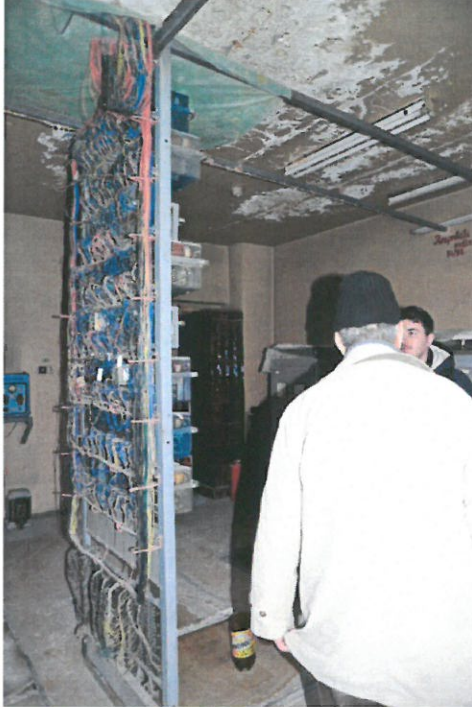
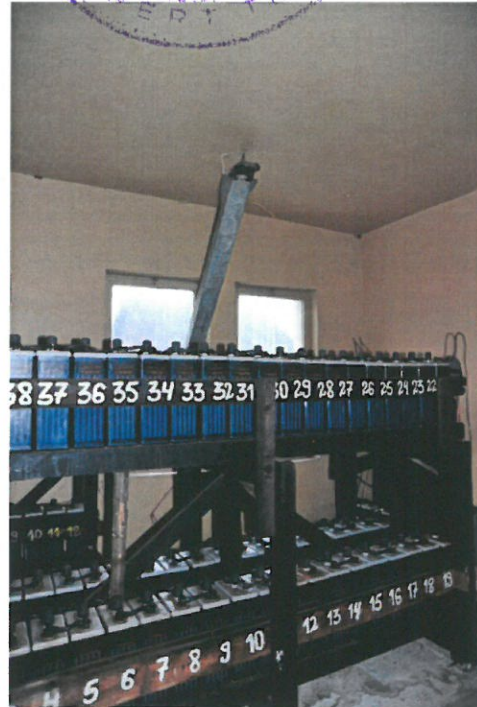
- infiltrații de apă pluvială prin planșeul de acoperiș;

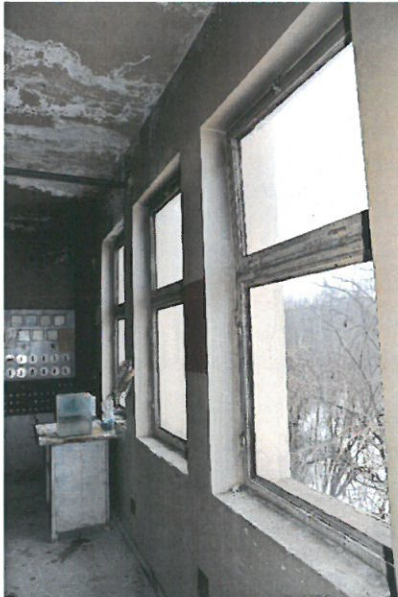
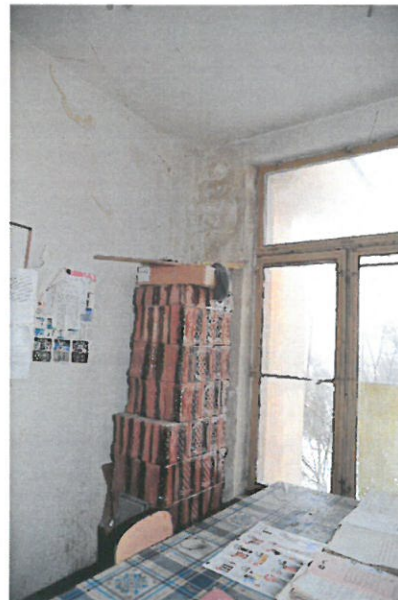
- tâmplăriile metalice sunt parțial degradate și neetanșe;

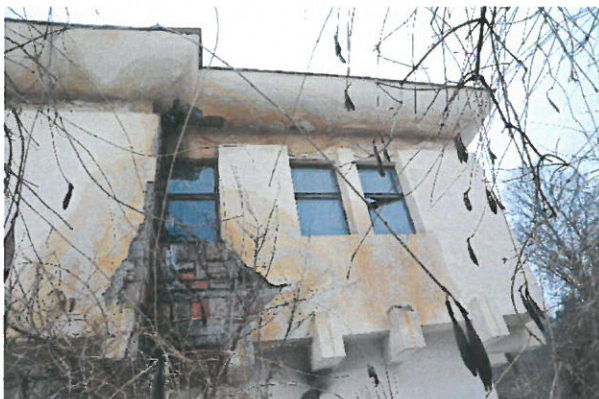
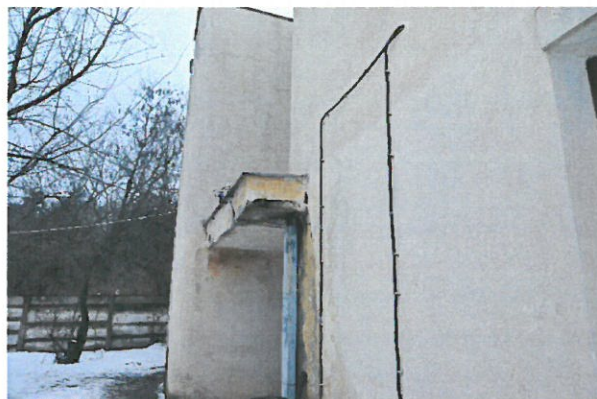
- învelitorile din materiale bituminoase multistrat sunt degradate în totalitate, inclusiv termoizolațiile;
- jgheburile și burlanele sunt parțial degradate și parțial lipsă;

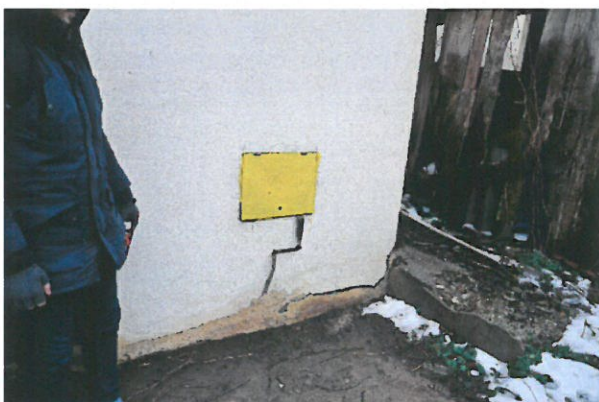
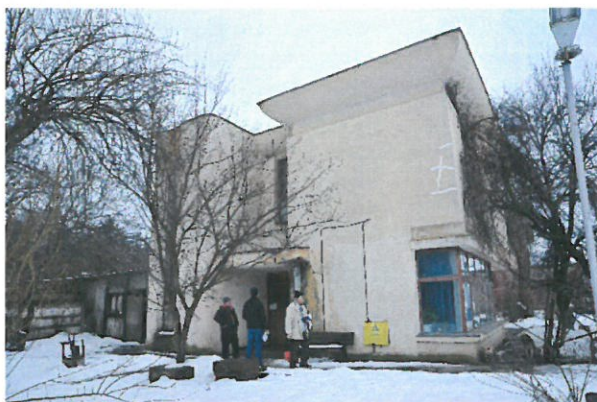
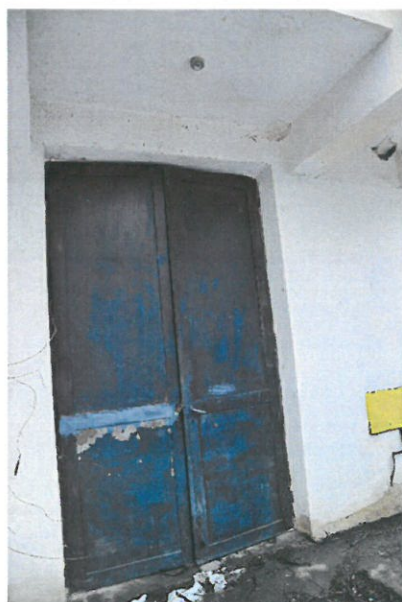
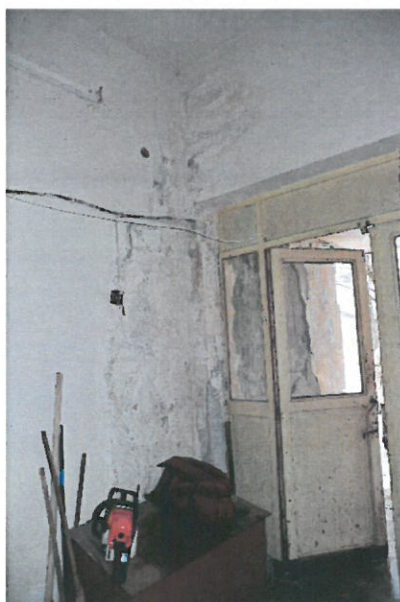
- d) La exteriorul clădirii
- soclurile sunt degradate;
 - treptele și intrările din exterior în clădire sunt degradate;

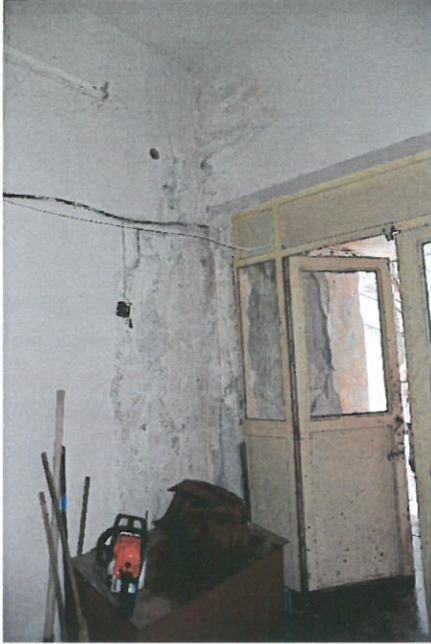
- degradări la interior în zona intrării;

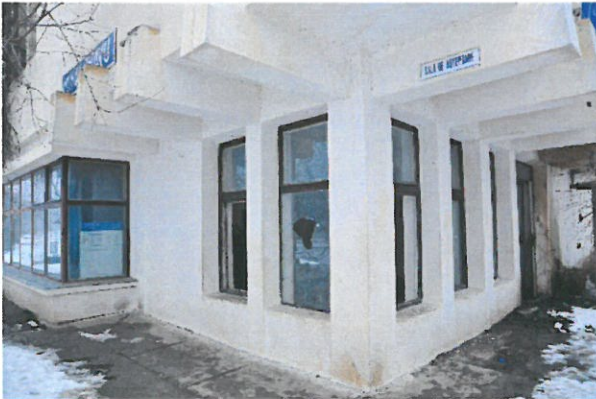
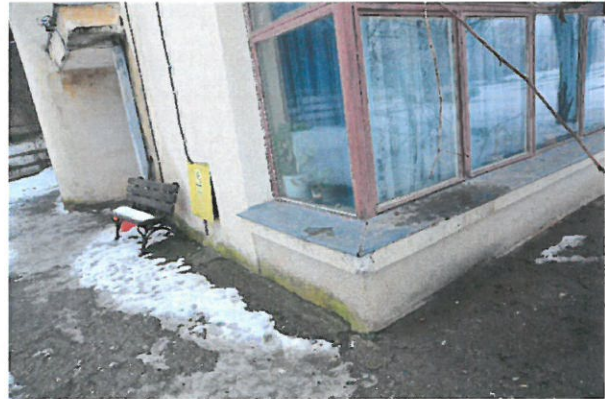
- trotuarele în jurul clădirii, în marea lor majoritate sunt degradate;
