**Studiu de Fezabilitate**  
**pentru „Modernizarea liniei CF**  
**București Nord – Jilava – Giurgiu Nord – Giurgiu Nord Frontieră”**

**Lot 2 - Modernizarea infrastructurii de cale ferată dintre stațiile CF**  
**București Nord – Giurgiu Nord – Giurgiu Nord Frontieră**

**EXPERTIZĂ TEHNICĂ CLĂDIRI**  
**CONSTRUCȚII ANEXE STAȚIA MIHAI BRAVU**

EXPERTIZĂ TEHNICĂ CONSTRUCȚII ANEXE STAȚIA C.F. MIHAI BRAVU

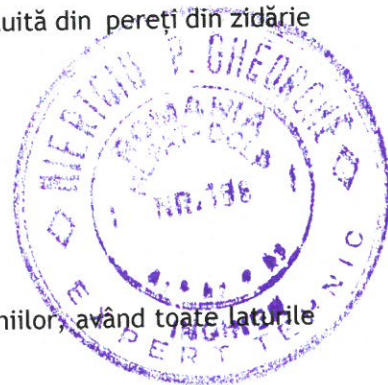
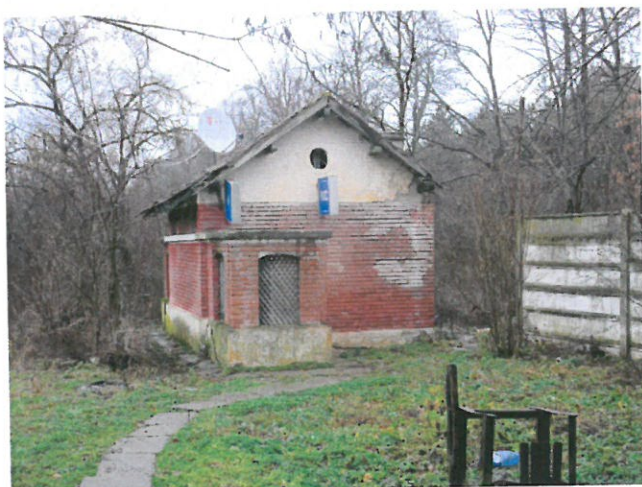
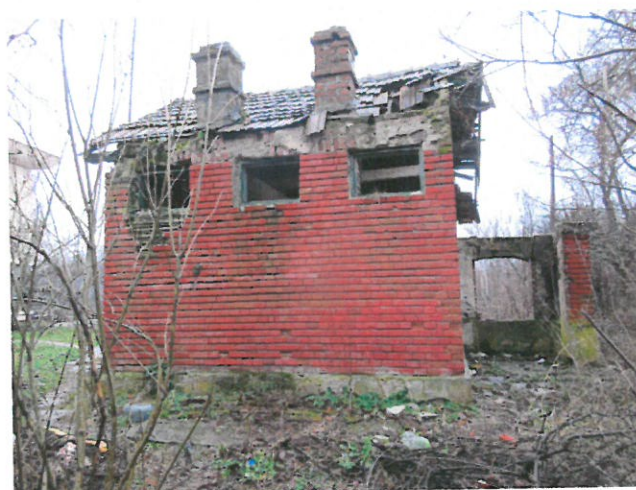
- *W.C public* - este amplasat în partea stângă a clădirii CED, în apropierea liniilor, având toate laturile libere.

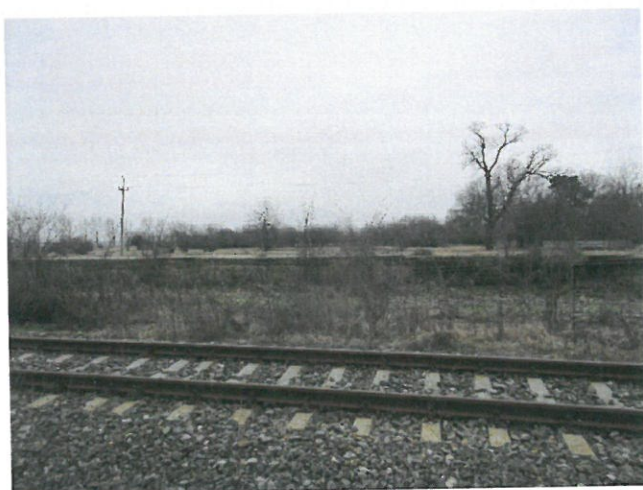
- *Cheu de încărcare-descarcare* - este amplasat vis-a-vis de clădirea de călători, pe partea cealaltă a liniilor de cale ferată.

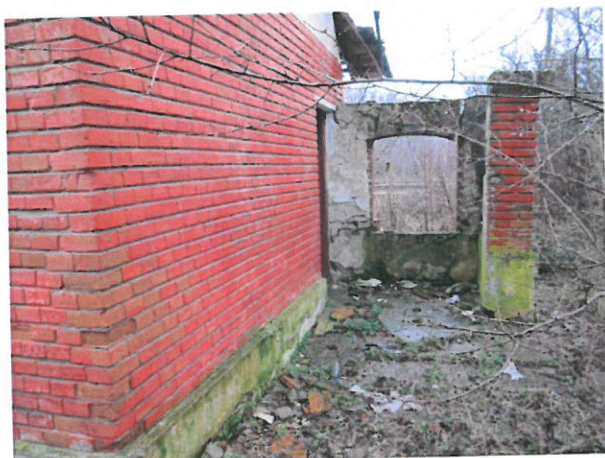
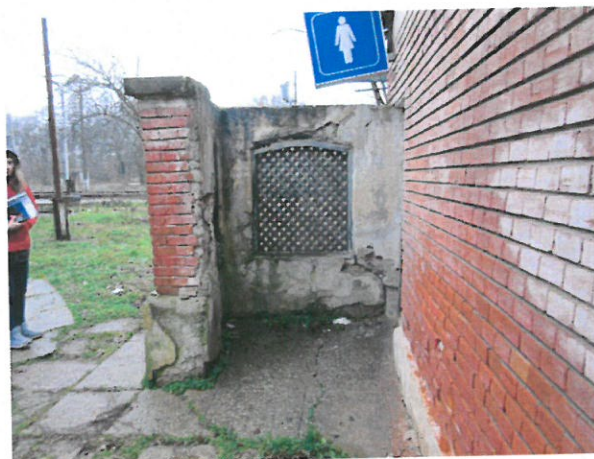
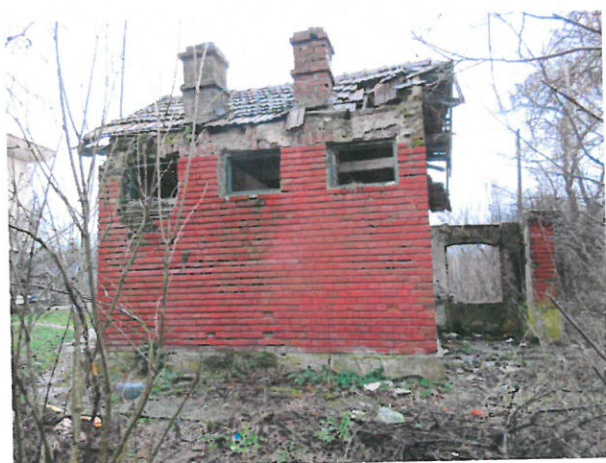
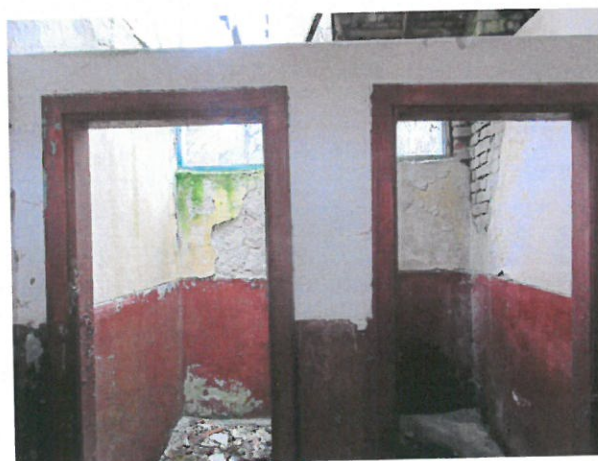
• **W.C public:**

- Zidăria dizlocată, atât din corpul principal, cât și în aripile laterale pentru protecția intrărilor;
- finisajele (tencuieli și zugrăveli) sunt degradate, atât la interior, cât și la exterior;
- învelitoarea de acoperiș este degradată, ceea ce a permis pătrunderea apelor pluviale în interiorul clădirii;
- tâmplăriile sunt distruse în totalitate, iar unele dintre ele lipsesc;
- pardoselile interioare inclusiv W.C-urile sunt degradate în totalitate;
- trotuarele sunt degradate în totalitate.

- *W.C public:*  
Întrucât clădirea existentă prezintă degradări multiple și pronunțate, fiind încadrată în clasa de risc seismic  $R_s I$  și în prezent fiind inutilizabilă se propune desființarea și demolarea ei, inclusiv igienizarea locului. Totodată funcțiunea de W.C. public poate fi preluată de două cabine W.C. ecologice.
- *Cheu încărcare-descărcare:*

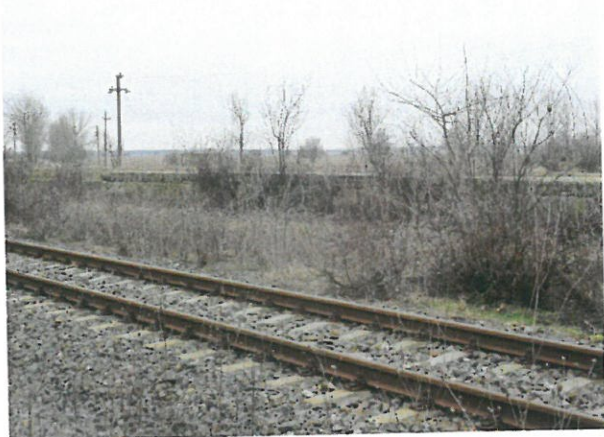
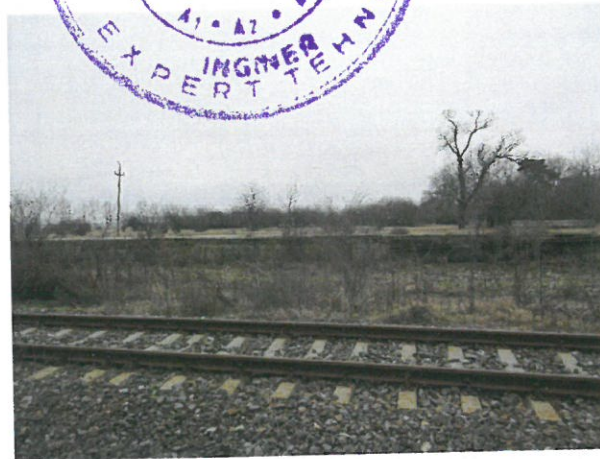
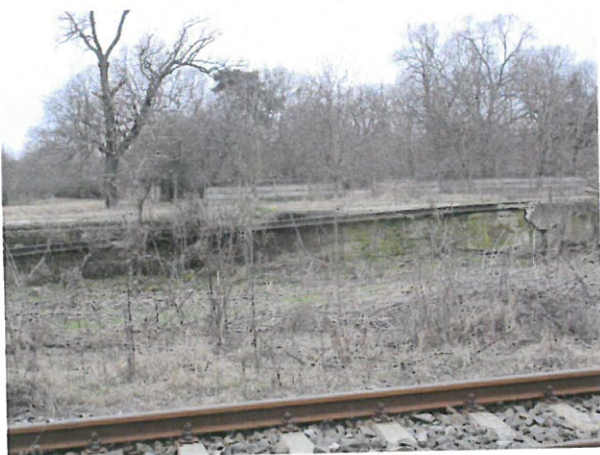
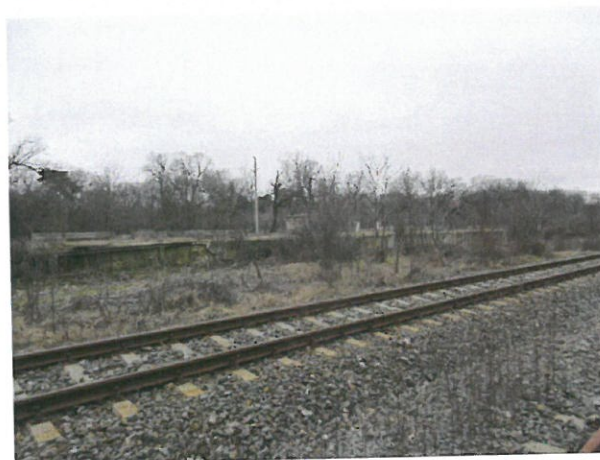
• **Cheu încărcare-descărcare**

- beton existent în structura și platforma rampei prezintă un grad ridicat de gelivitate și permeabilitate. În prezent betonul de la platforma cheului de încărcare-descărcare este degradat în totalitate din cauza ciclurilor de îngheț-dezgeț .

Întrucât zidurile de sprijin perimetrare și platforma superioară din beton simplu prezintă degradări multiple și pronunțate iar în prezent cheul de încărcare-descărcare este nefuncțional, se propune desființarea și demolarea cheului, nivelarea terenului și punerea acestuia la dispoziția beneficiarului.
