EXPERTIZĂ TEHNICĂ CLĂDIRI HALTA de mișcare
VIDRA

EXPERTIZĂ TEHNICĂ CLĂDIRE CĂLĂTORI STAȚIA C.F. VIDRA

REVIZIA: 0 / aprilie 2018

RAPORT DE EXPERTIZĂ TEHNICĂ

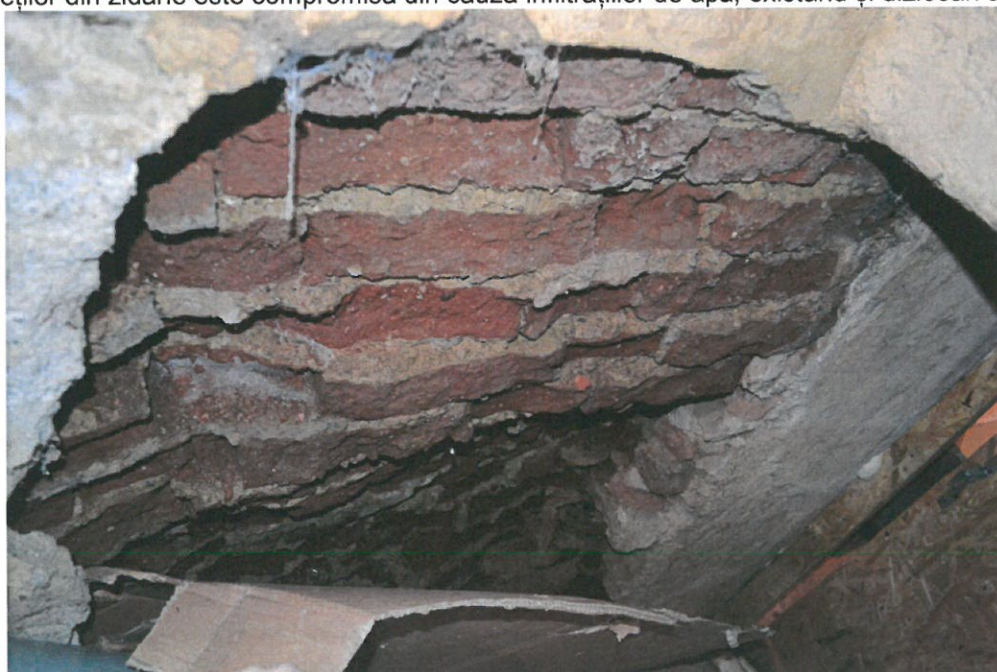
- Stuctura pereților din zidărie este compromisă din cauza infiltrațiilor de apă, existând și dizlocări ale acesteia;

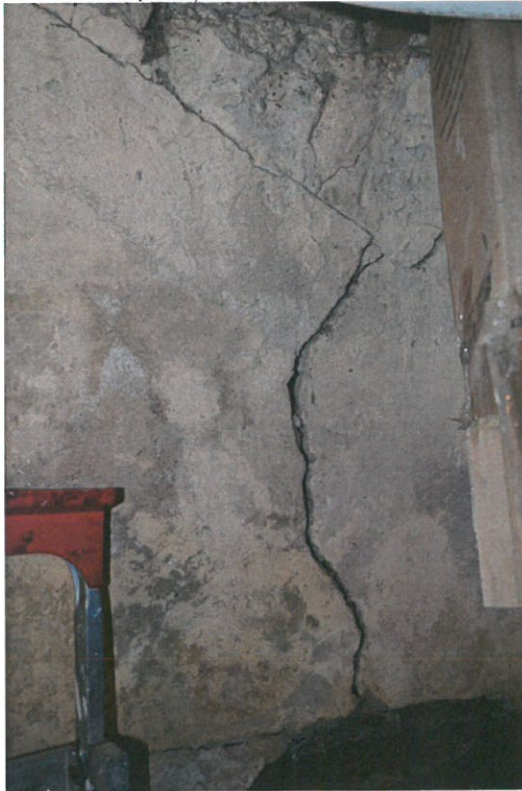
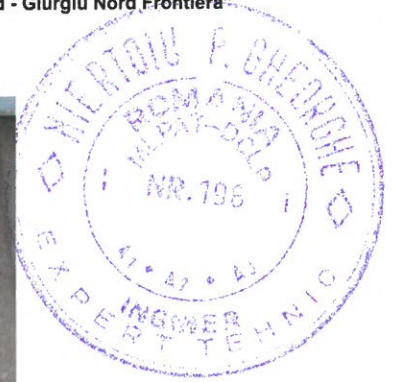
- Sunt prezente fisuri și crăpături puternice în pereți;

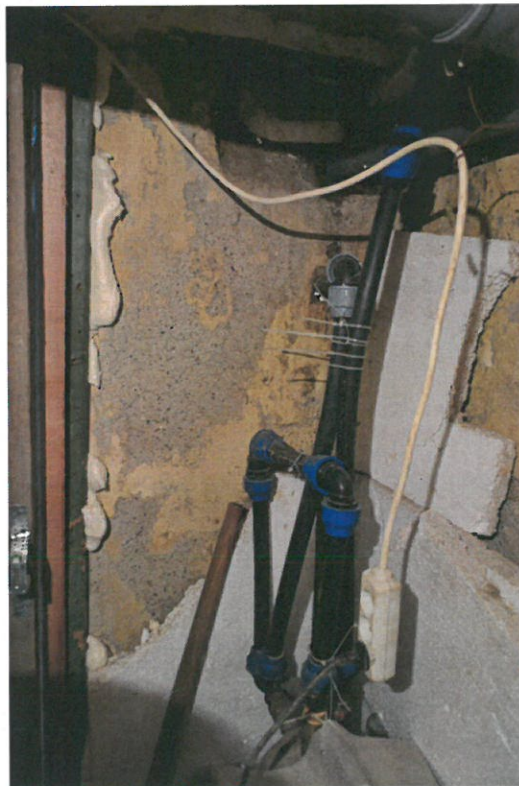
- Din cauza excesului de umiditate din fundații pereții prezintă igrasie;

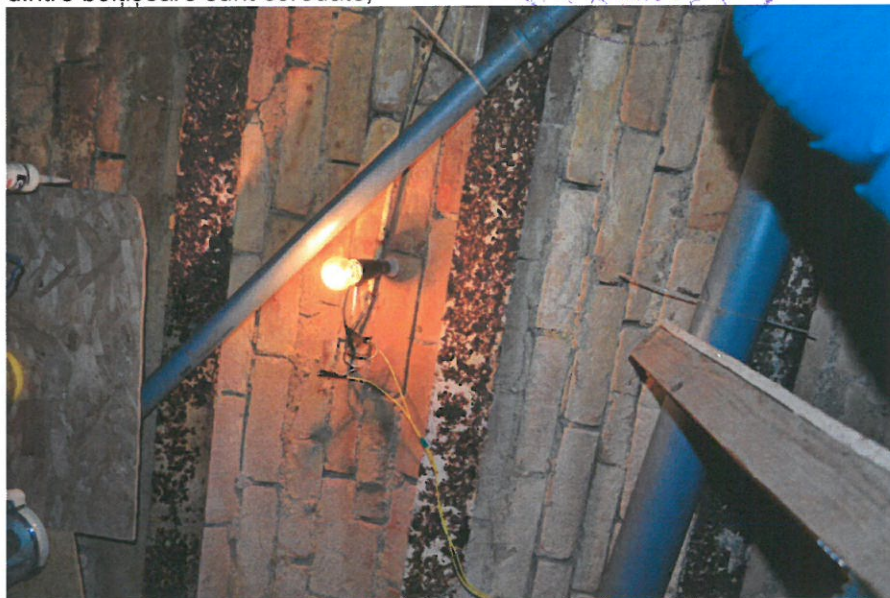
- Grinzile metalice dintre bolțișoare sunt corodate;

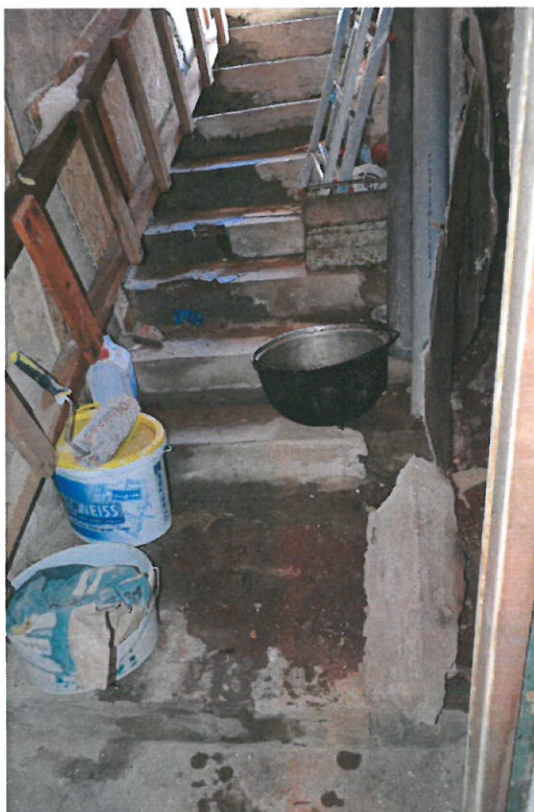
- Scările de acces în subsol sunt deteriorate;

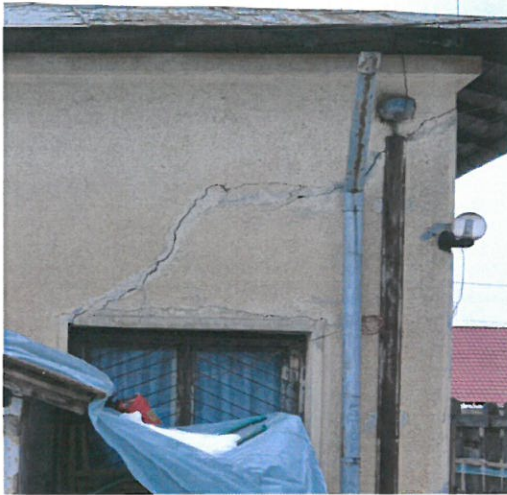
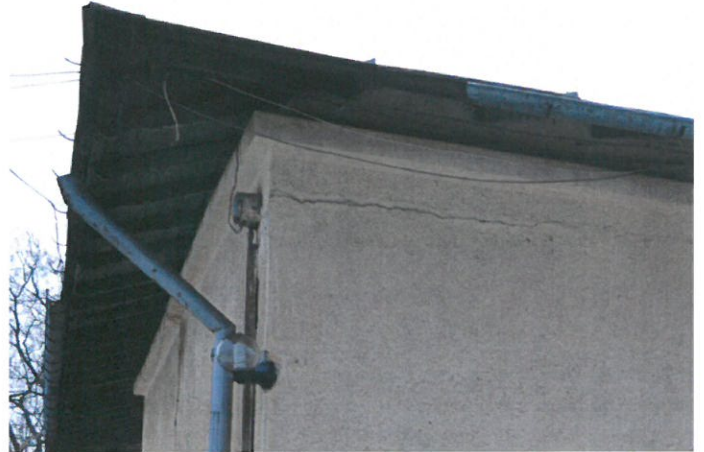
- Colțul dinspre N-E este complet dislocat, crăpătura mergând orizontal, în apropierea streașinii pe aproximativ jumătate de perete, pe fațada de nord și înclinat de sub streașină până în fundație pe fațada de est a clădirii.

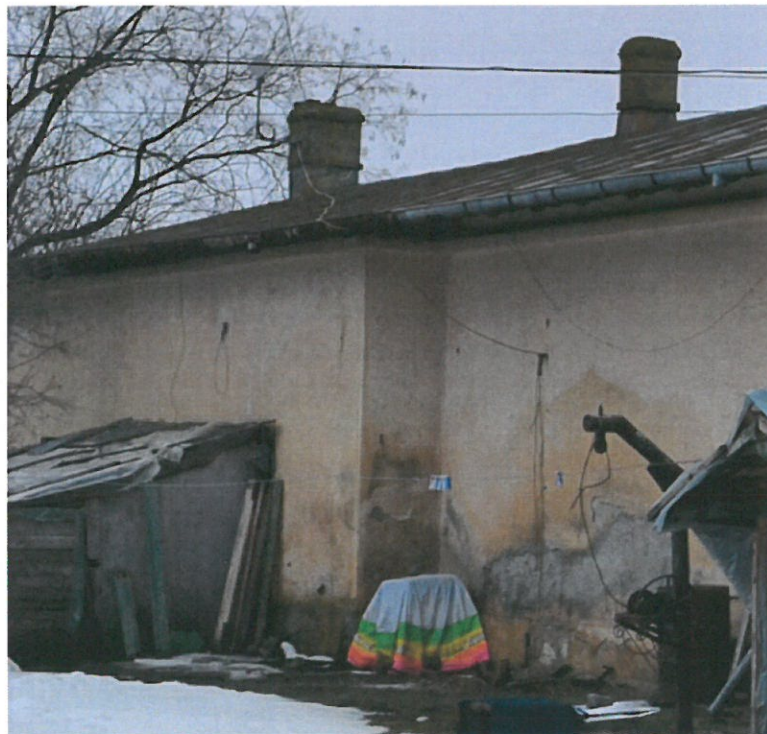
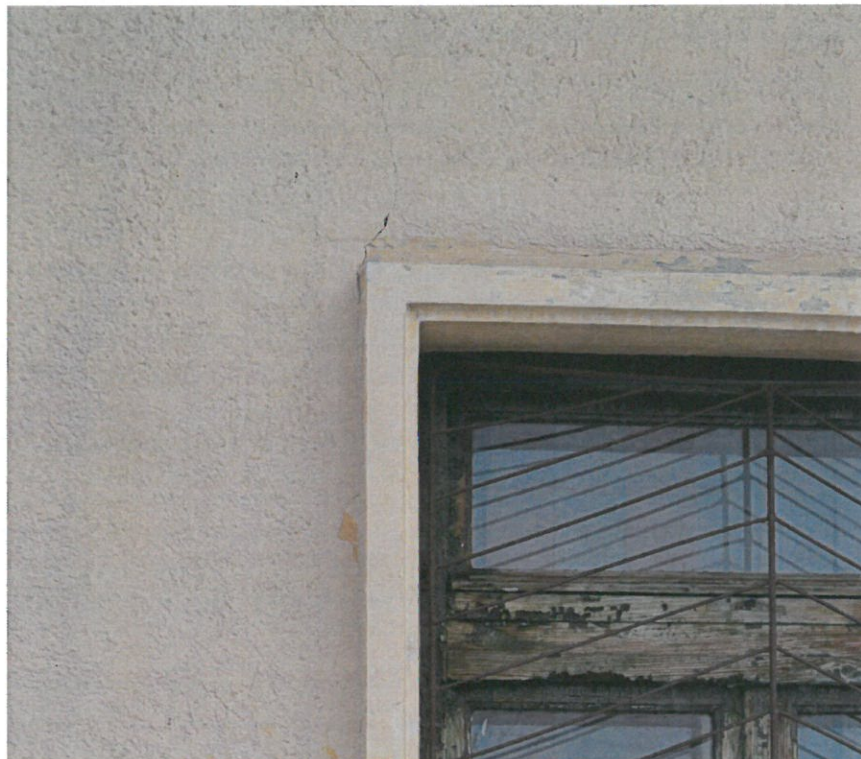
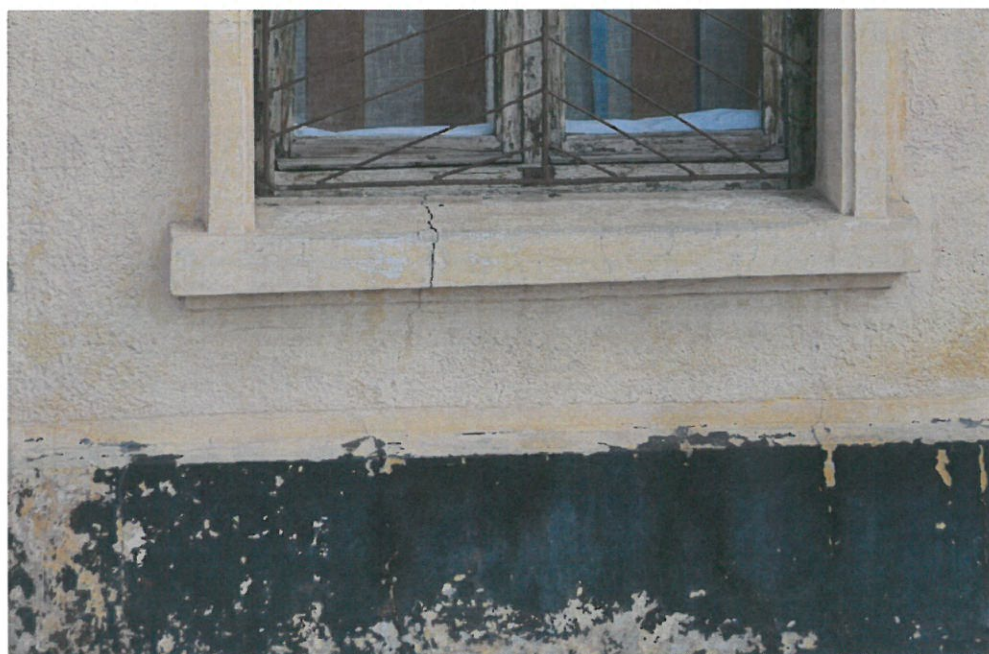
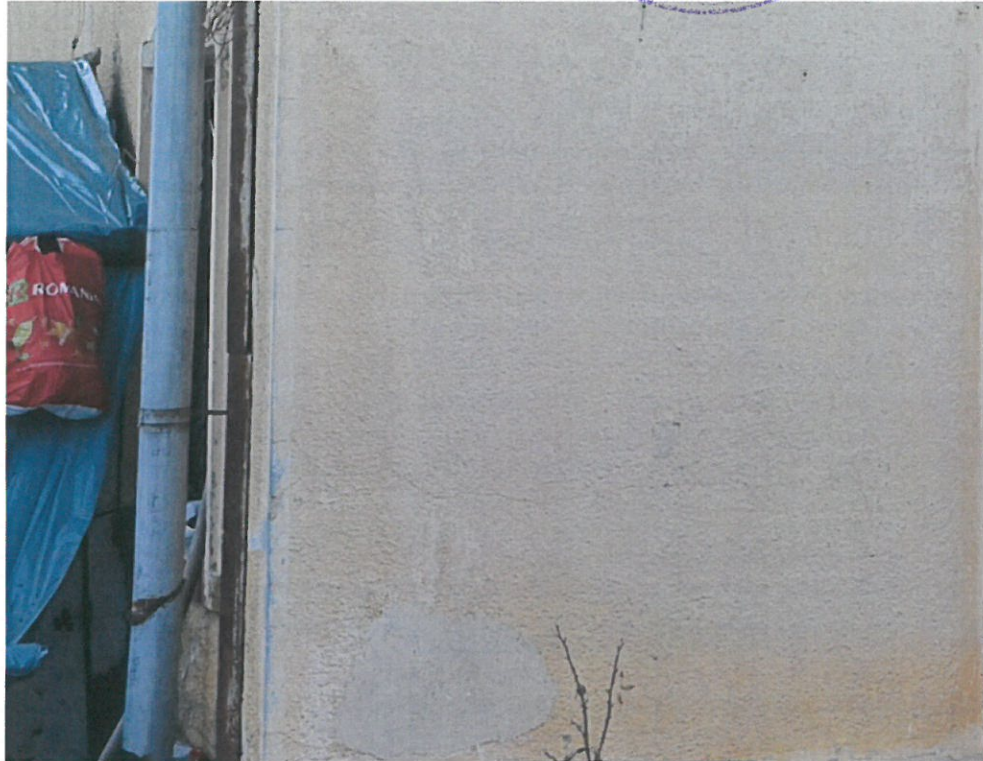
- Există fisuri haotice în întreaga structură a clădirii;

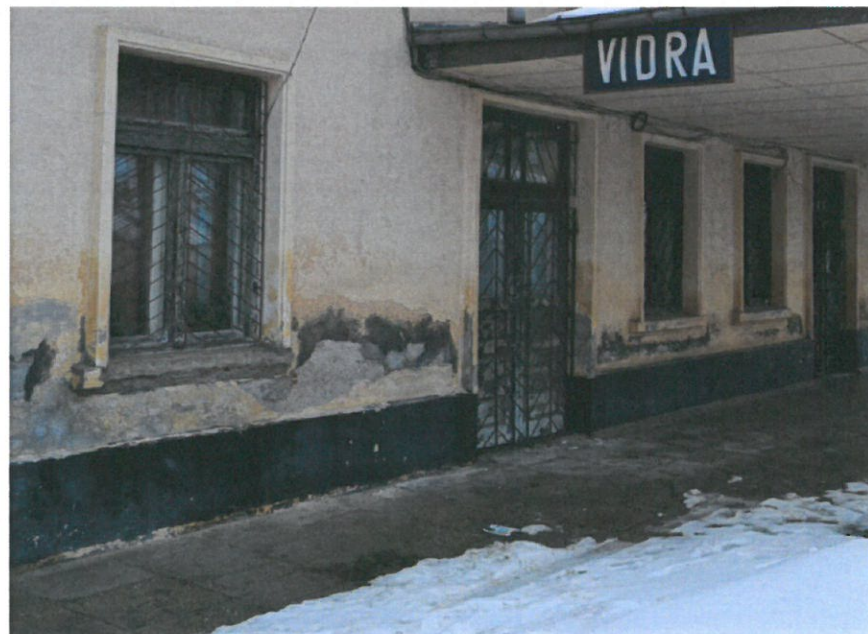
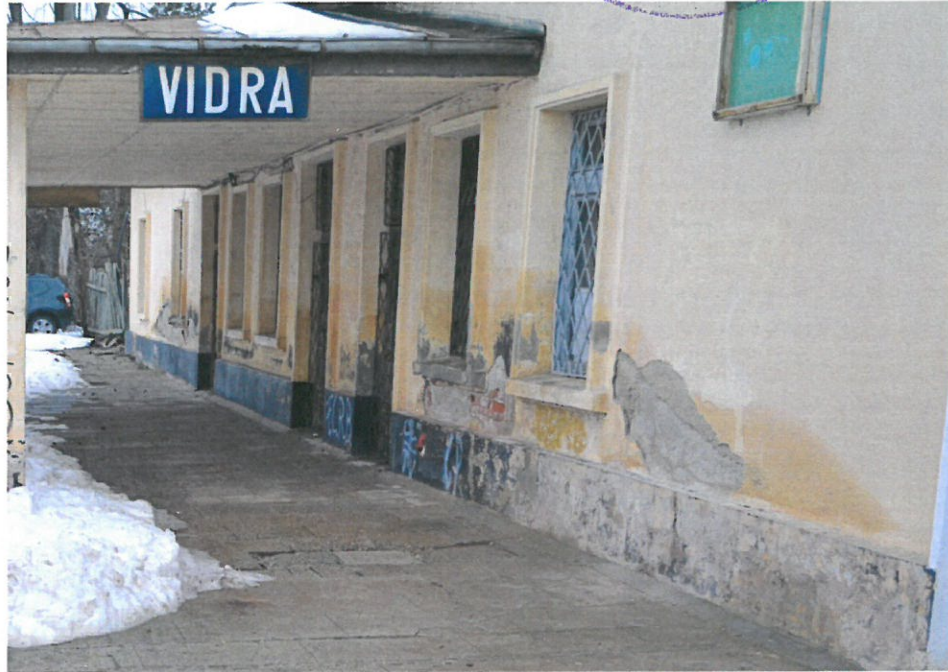
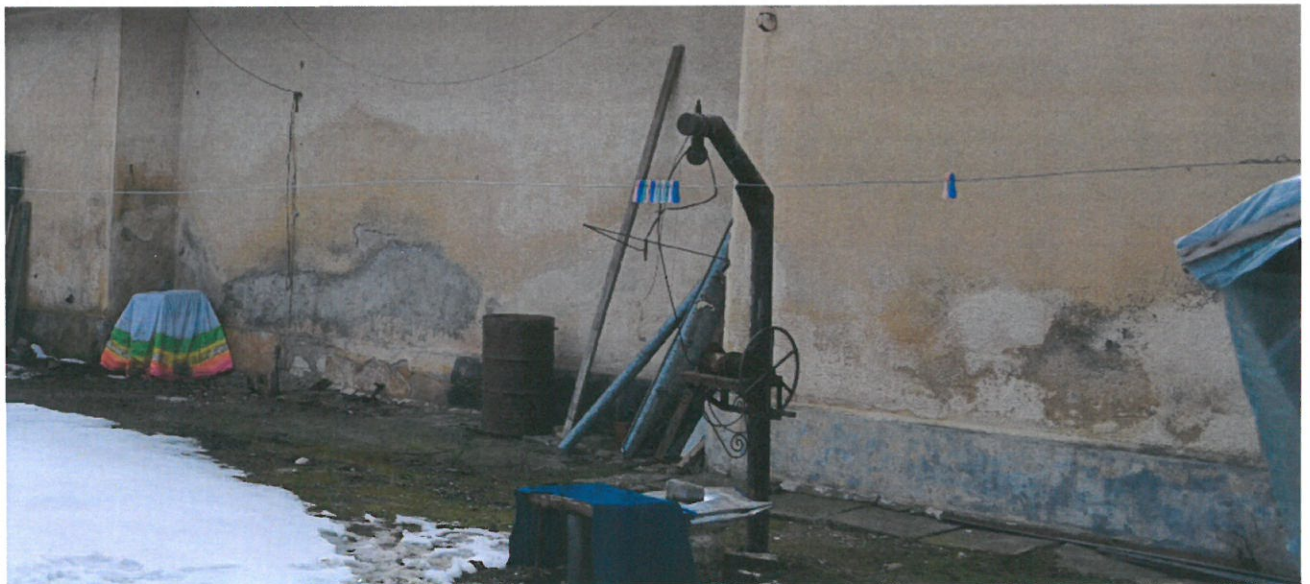
- Clădirea prezintă umiditate excesivă în toți pereții, dar acest lucru este vizibil la pereții care nu au fost reparați de curând, atât la interior cât și la exterior. Umiditatea din pereți a deteriorat puternic vopsitorii, cât și tencuielile și chiar și zidăria pereților.

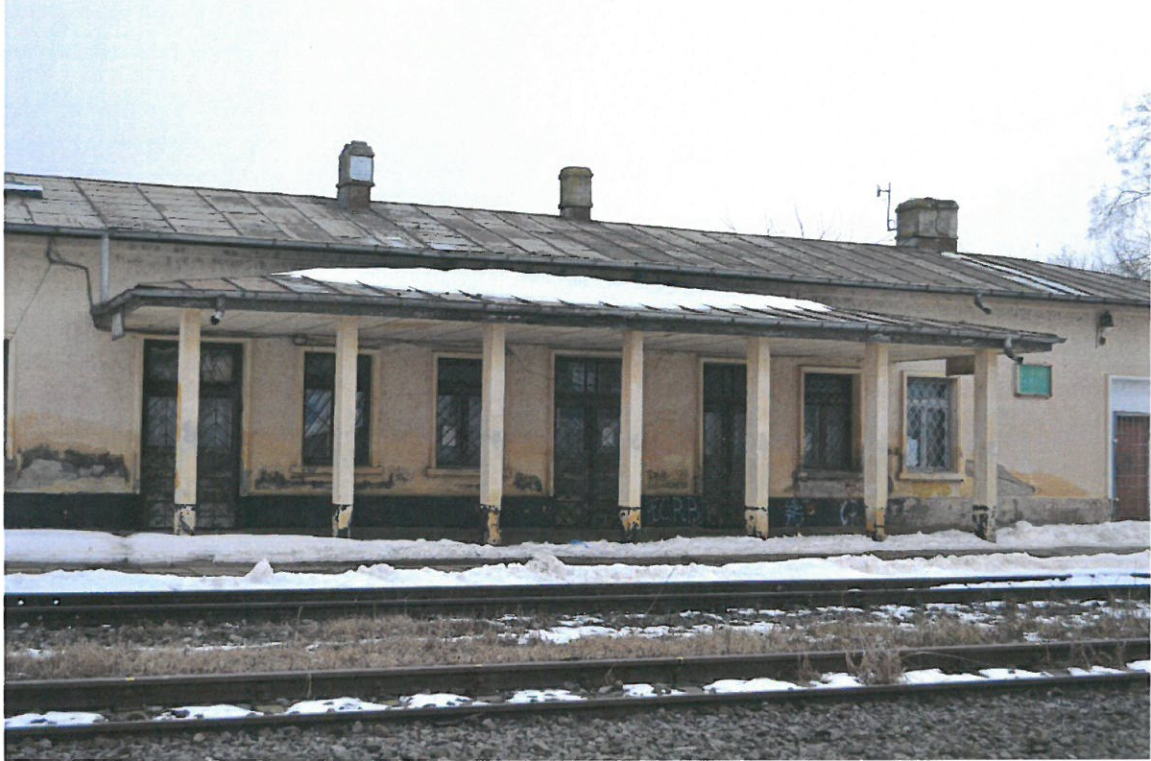
- tencuieli parțial și zugrăveli în marea lor majoritate degradate;

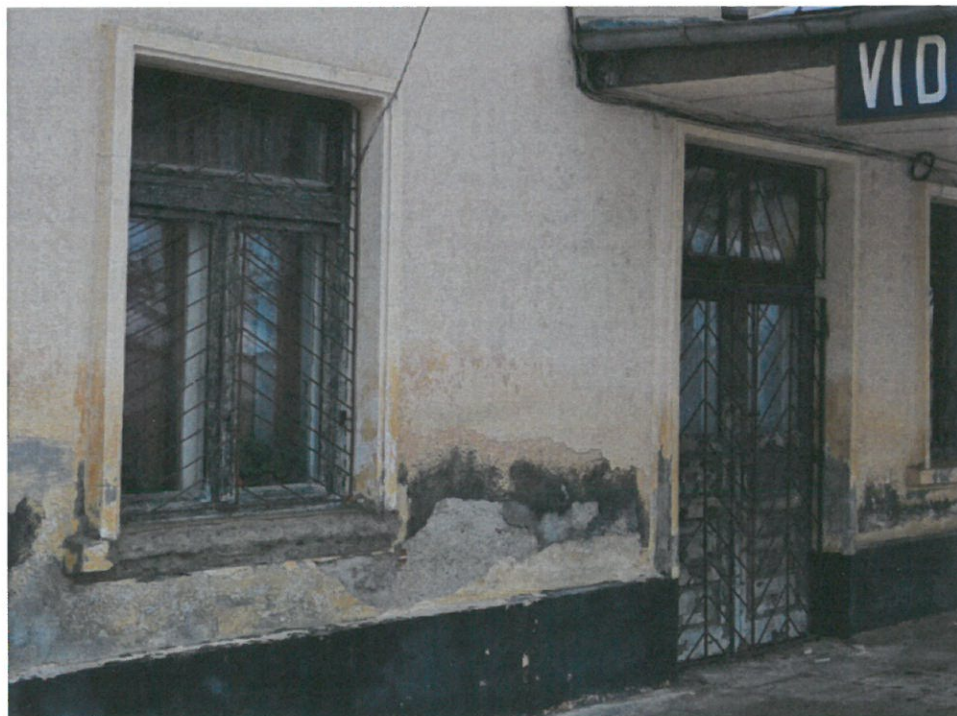
- tâmplăriile din lemn sunt degradate și neetanșe;

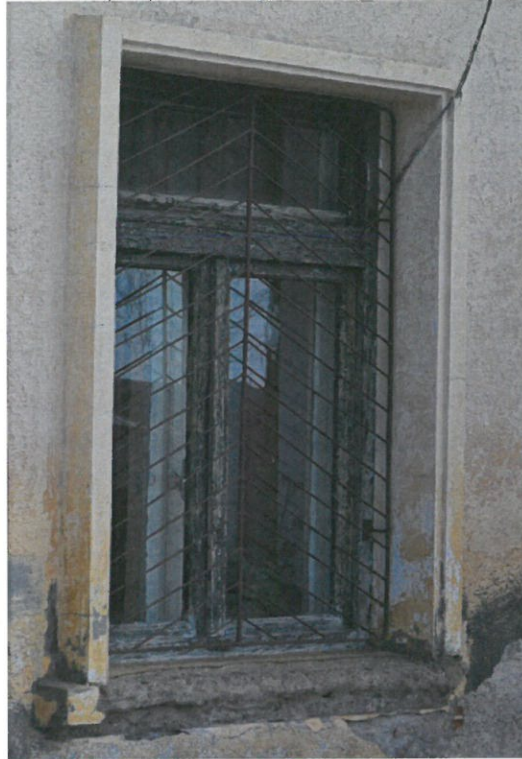
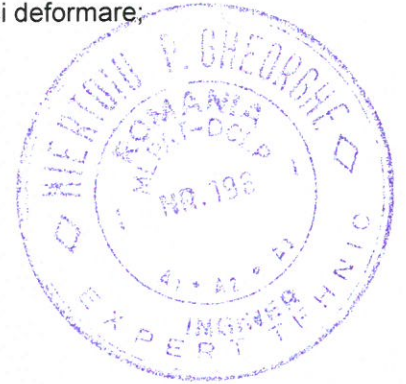
- grilajele metalice de la unele accese și uși sunt degradate prin coroziune și deformare;

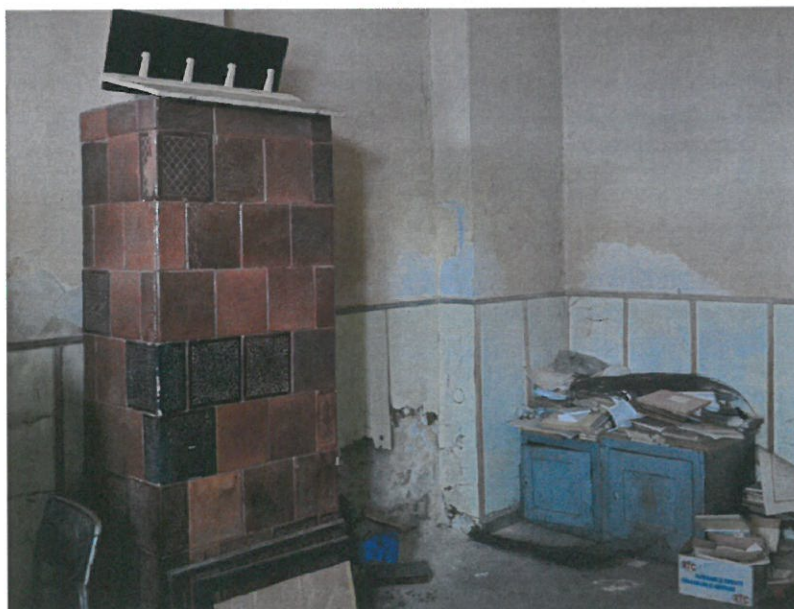
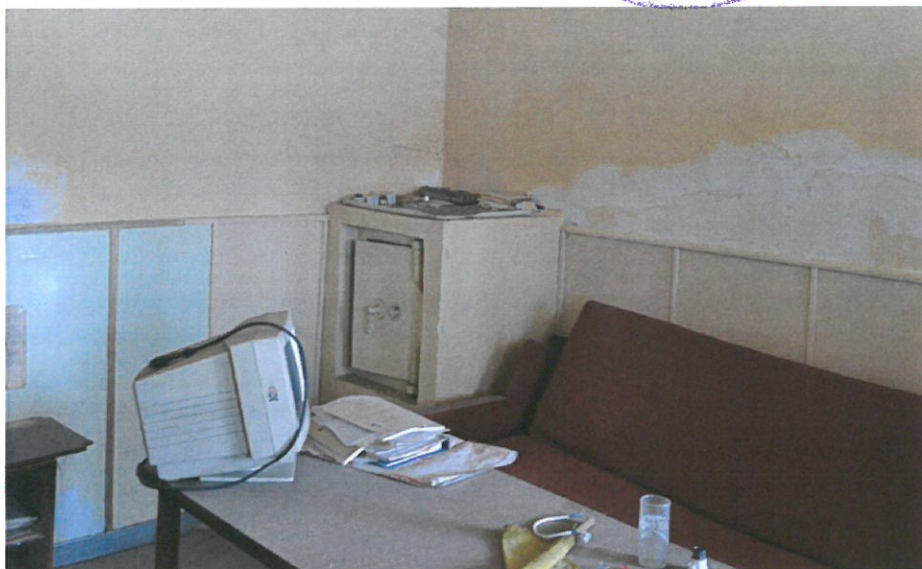
- Clădirea prezintă umiditate excesivă și în pereții portanți interiori, acolo unde lucrările de amenajare nu s-au făcut recent; din cauza acestei umidități există zone în care tencuiala și chiar zidăria este adânc degradată;

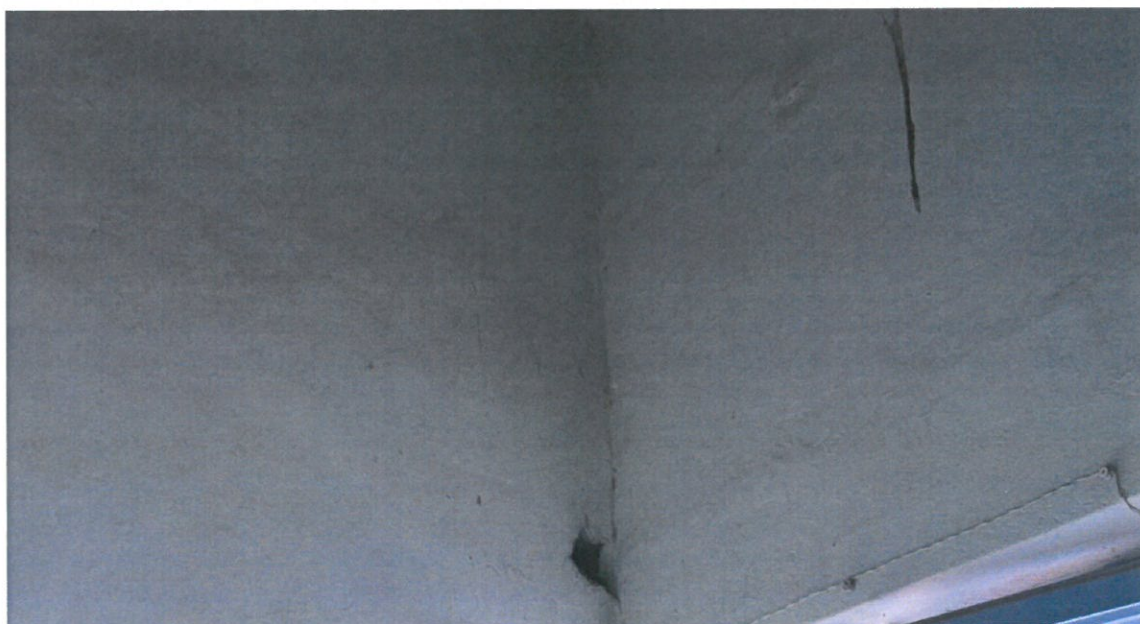
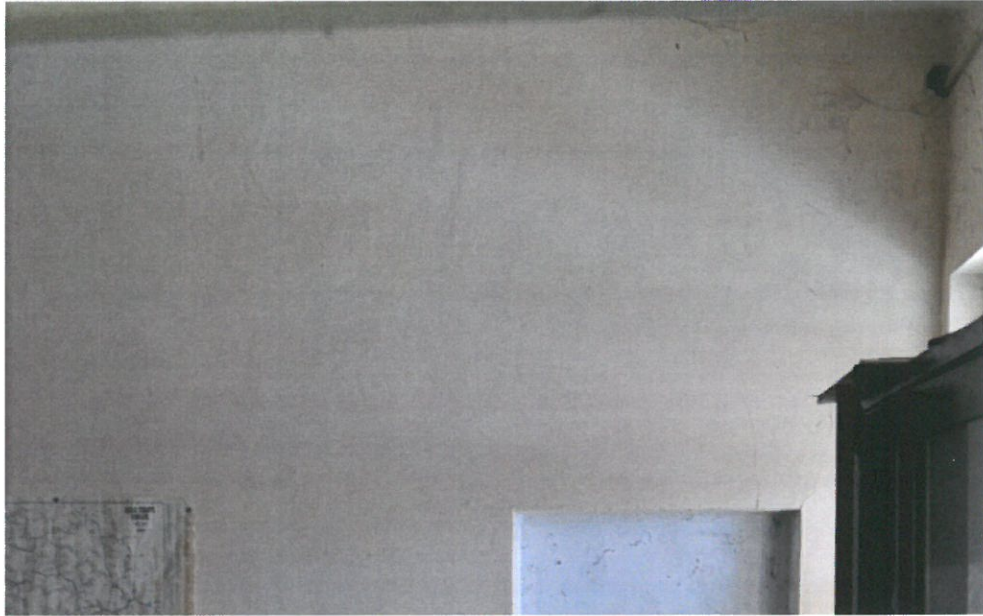
- Fisuri haotice în pereți;

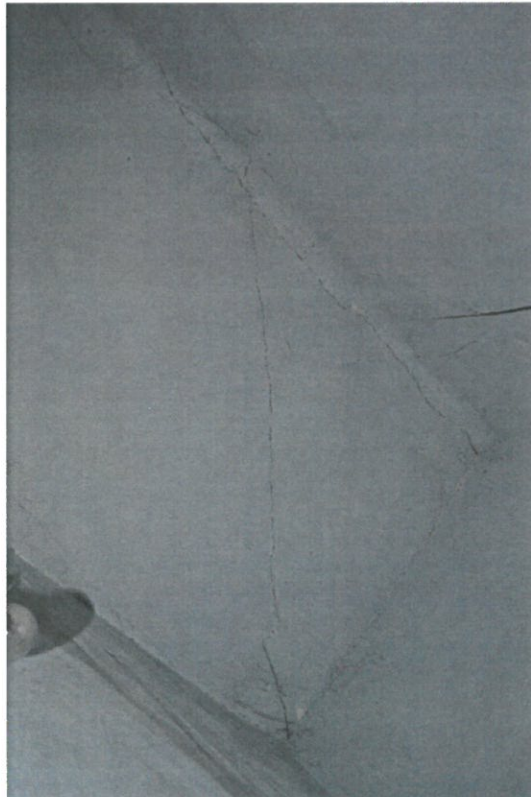
- Fisuri haotice în tavane;

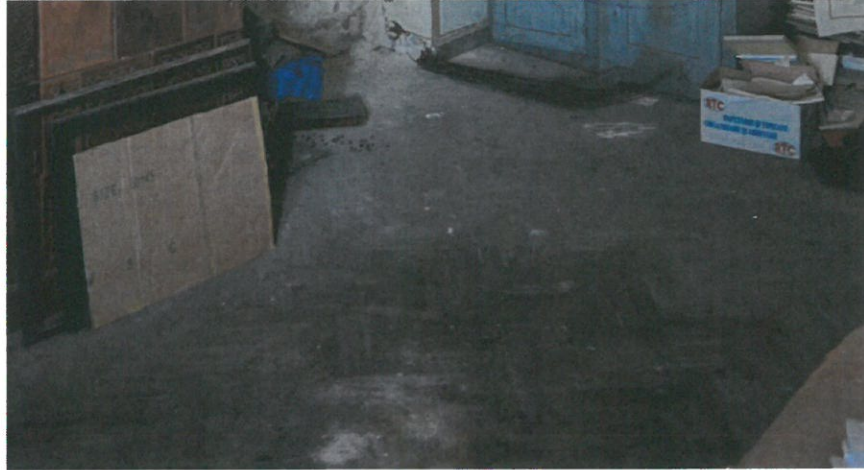
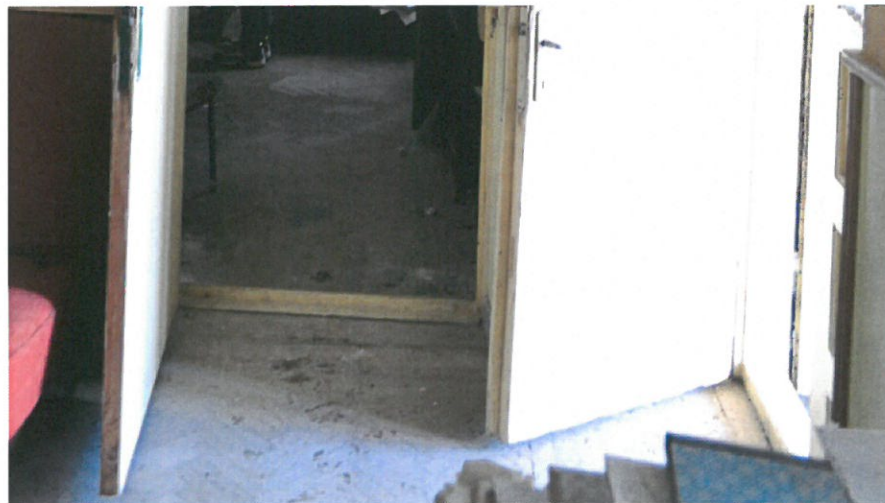
- pardoseli degradate;

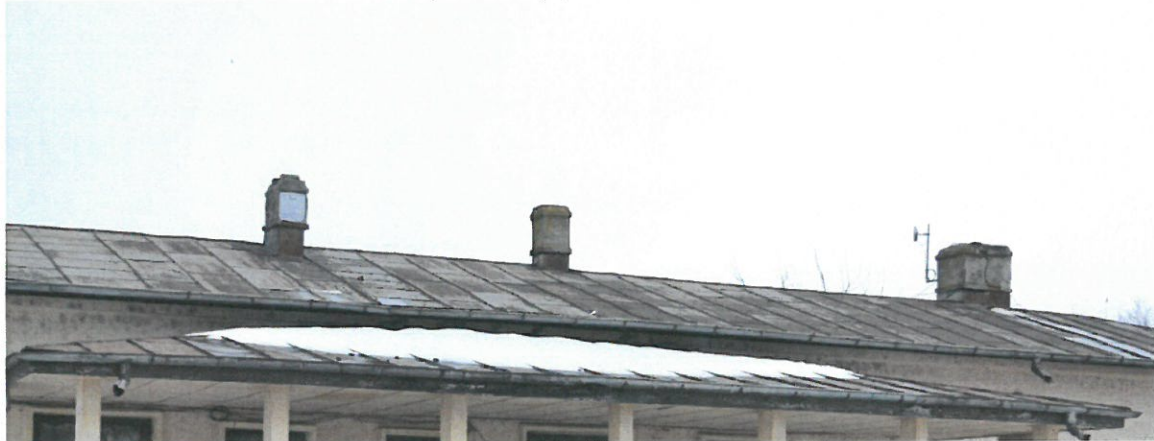
- astereala din lemn a învelitorii este degradată din cauza infiltrațiilor de ape pluviale prin învelitoarea neetanșă;
- șarpanta din lemn din acoperiș este degradată parțial prin putrezire din cauza infiltațiilor;
- învelitoarea din tablă este corodată și neetanșă;

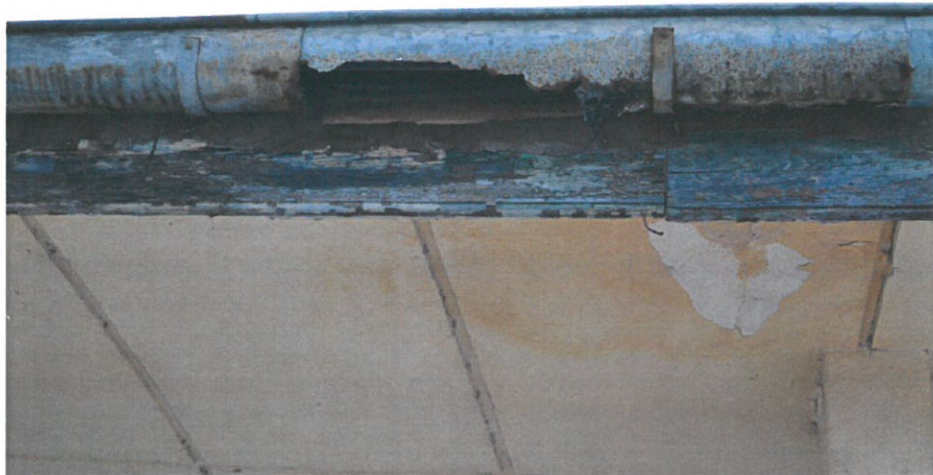
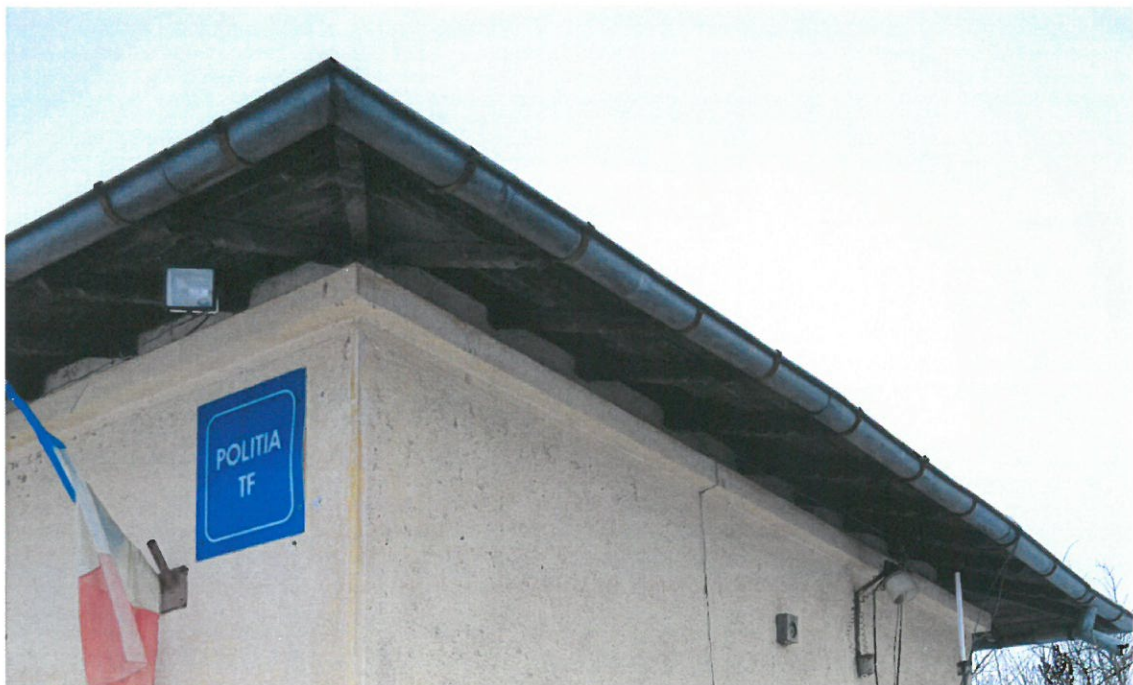
- streșina acoperișului de pe conturul clădirii este degradată, având unele locuri cu degradări pronunțate;
- burlanele și jgheburile sunt degradate;

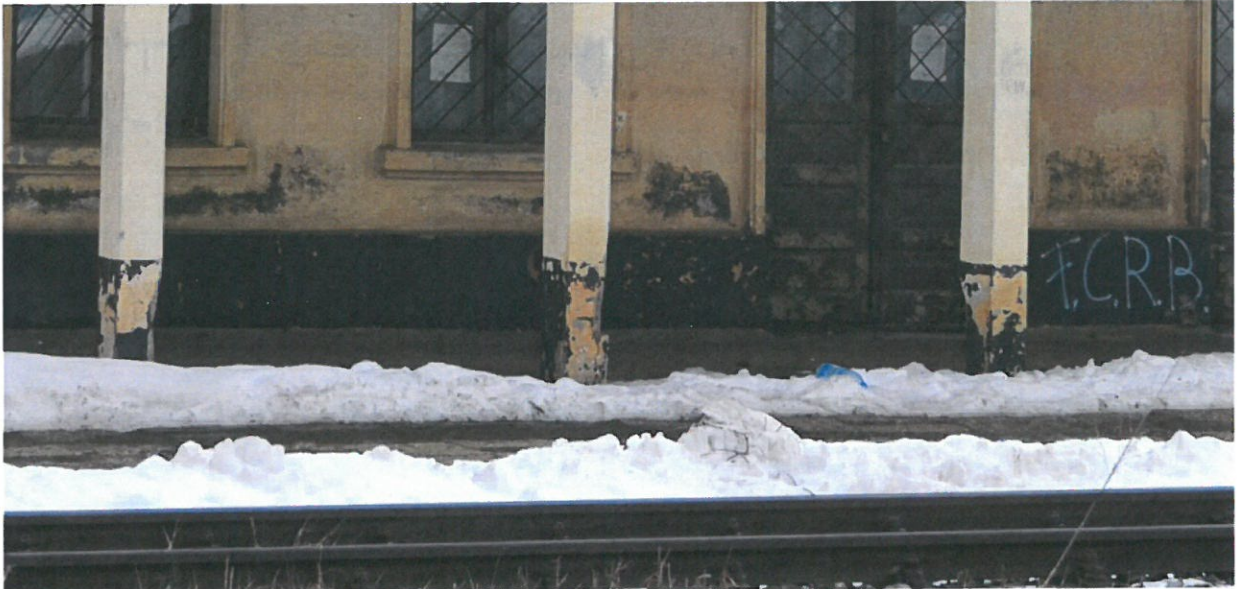
- Stâlpii copertinei din fața clădirii prezintă degradări ale acoperirii cu beton a armăturilor;

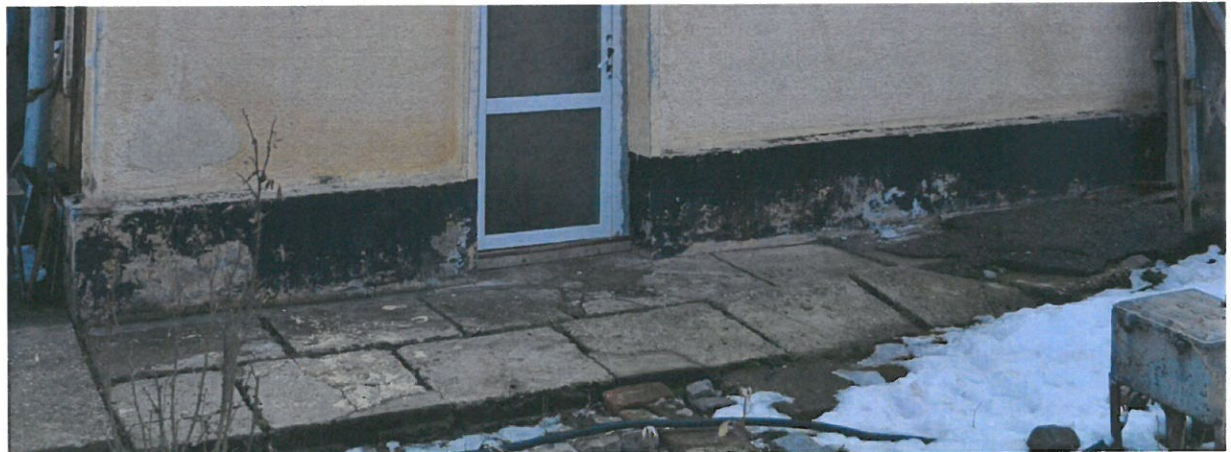
- soclul clădirii prezintă degradări;

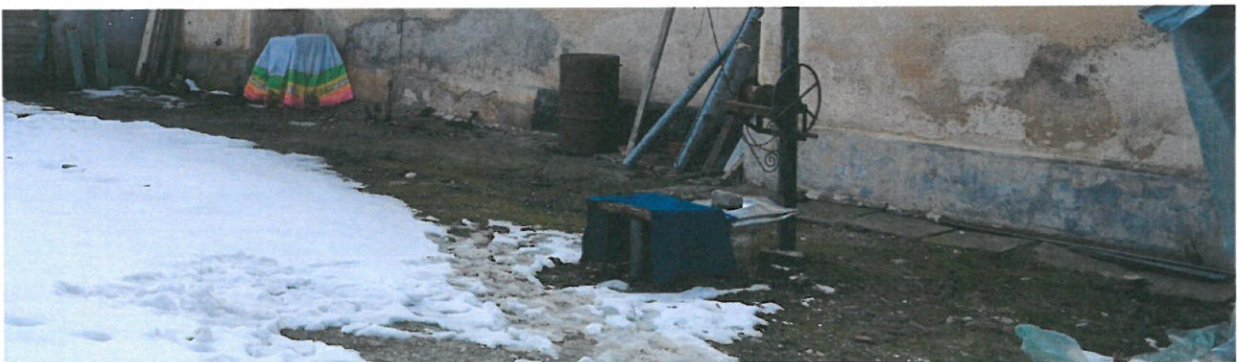
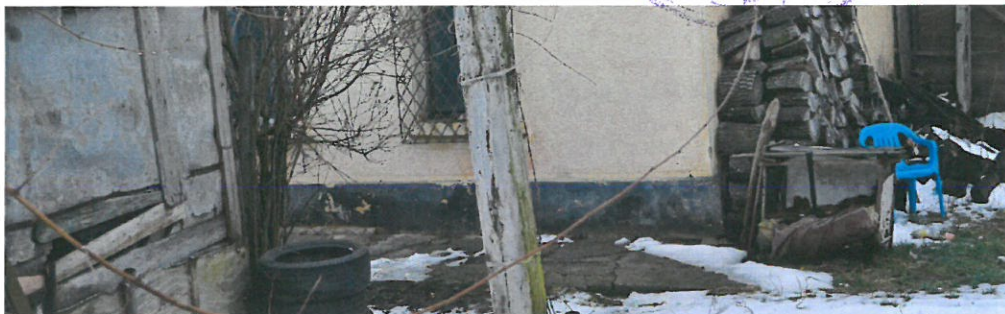
- trotuarele în jurul clădirii sunt în marea lor majoritate degradate;

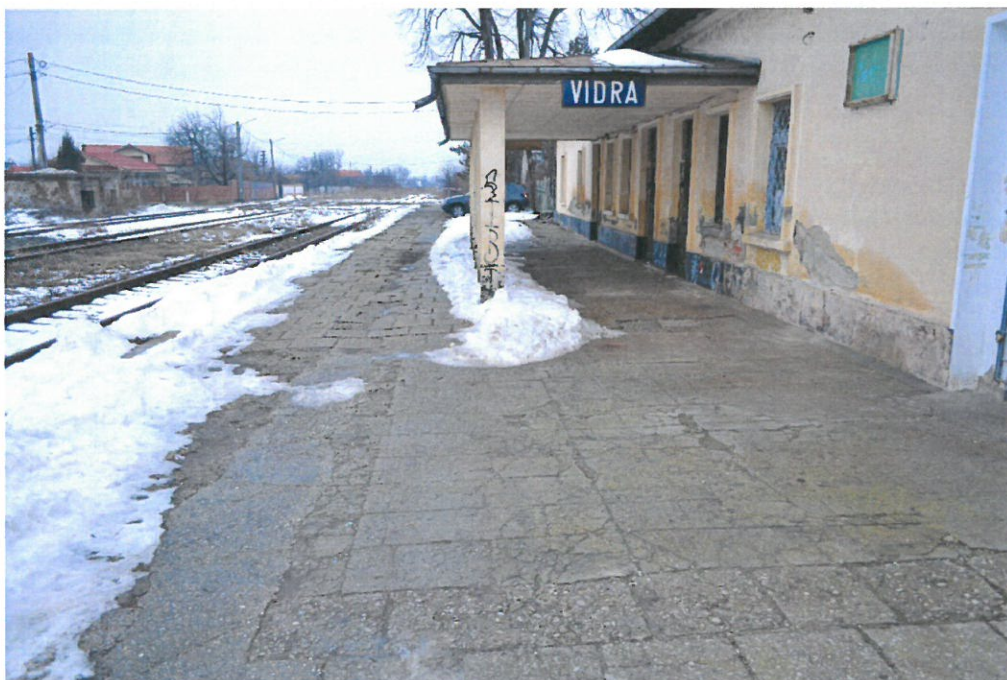
- platforma din dale, de beton de sub copertina este degradată;

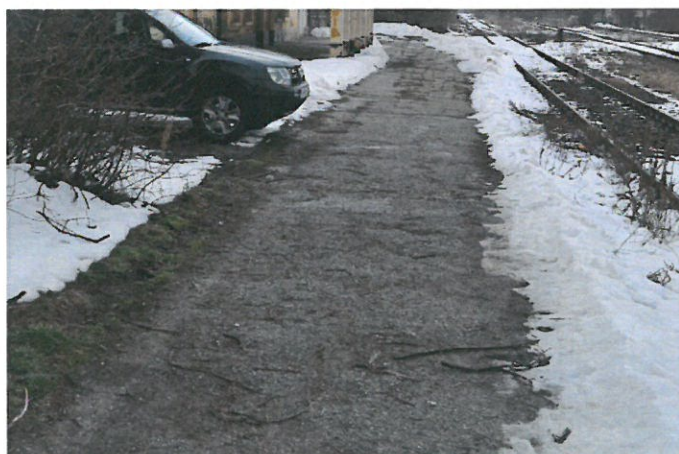
- peronul liniei 1, din fața clădirii de călători este degradat;
