Studiu de Fezabilitate
pentru „Modernizarea liniei CF
București Nord – Jilava – Giurgiu Nord – Giurgiu Nord Frontieră”

Lot 2 - Modernizarea infrastructurii de cale ferată dintre stațiile CF București Nord- Giurgiu Nord – Giurgiu Nord Frontieră

EXPERTIZĂ TEHNICĂ CLĂDIRE CED STAȚIA C.F. VIDRA

RAPORT DE EXPERTIZĂ TEHNICĂ

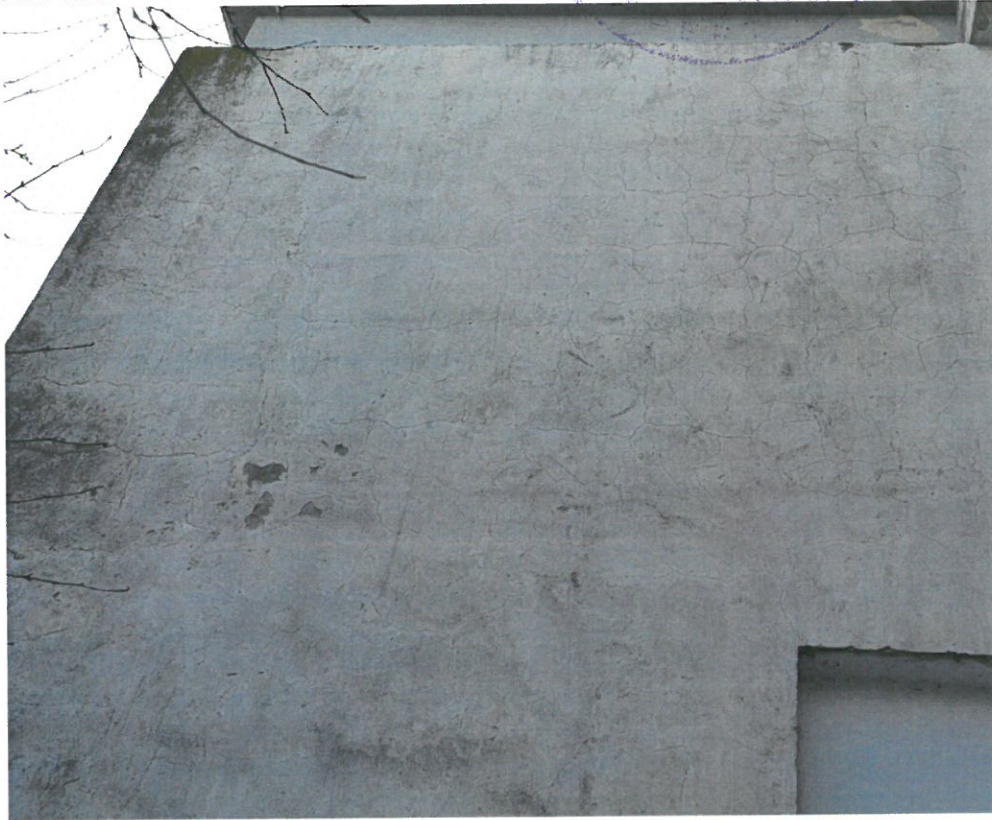
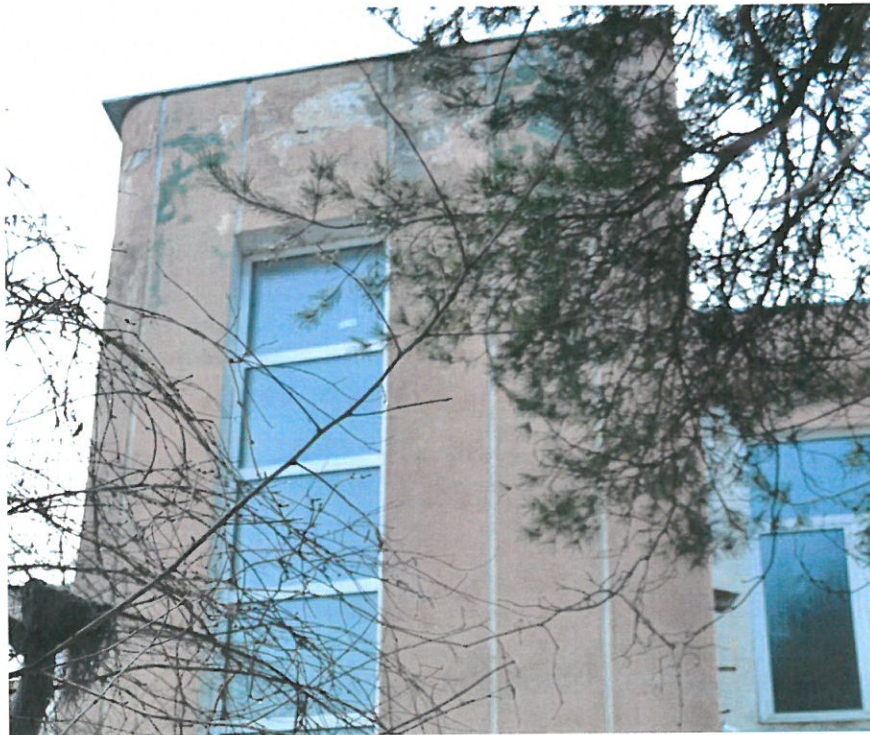
- fisuri și crăpături haotice în fațadele clădirii;

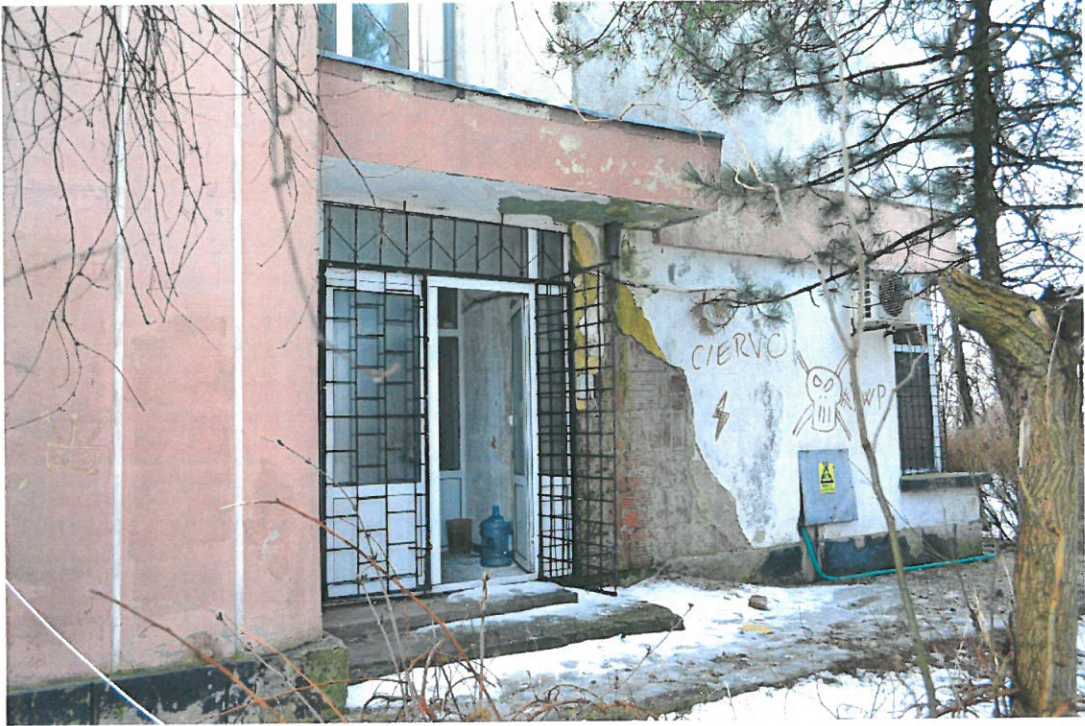
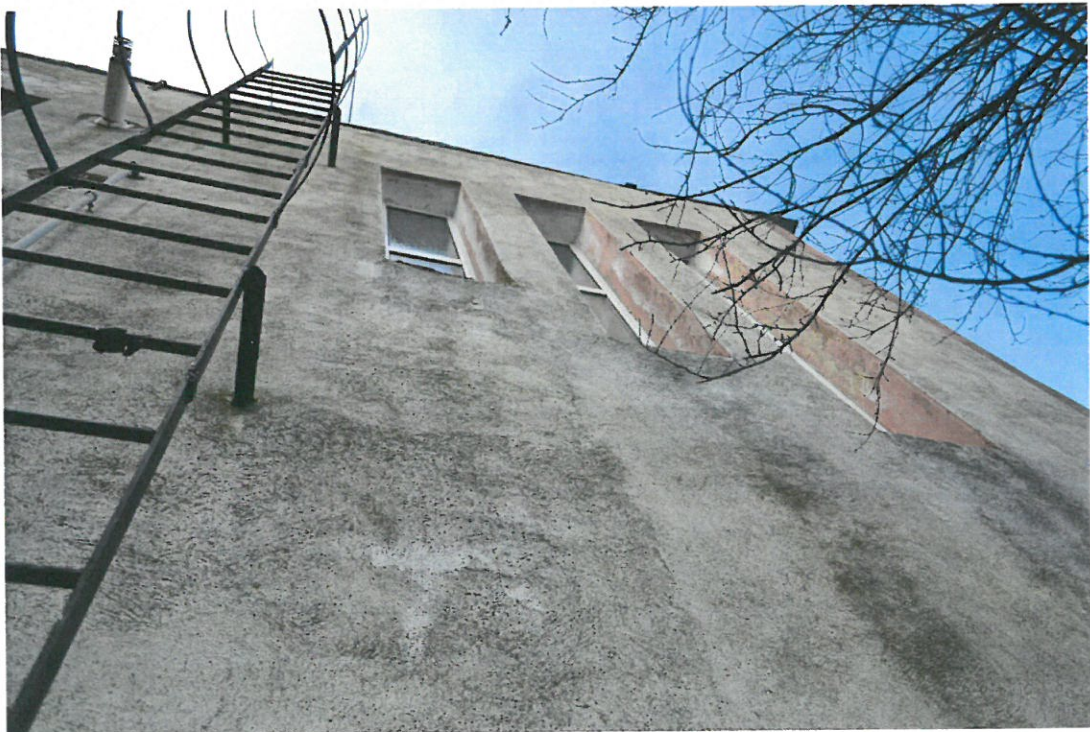
- finisajele (tencuiele, zugrăveli, vopsitorii etc.) sunt degradate;

- e4) se refac zidăriile degradate acolo unde este cazul
 - e5) se refac toate finisajele/tencuielile locale, zugrăvelile și vopsitoriile, etc.;
 - f) se refac burlanele de scurgere a apelor pluviale de pe acoperiș la sol;

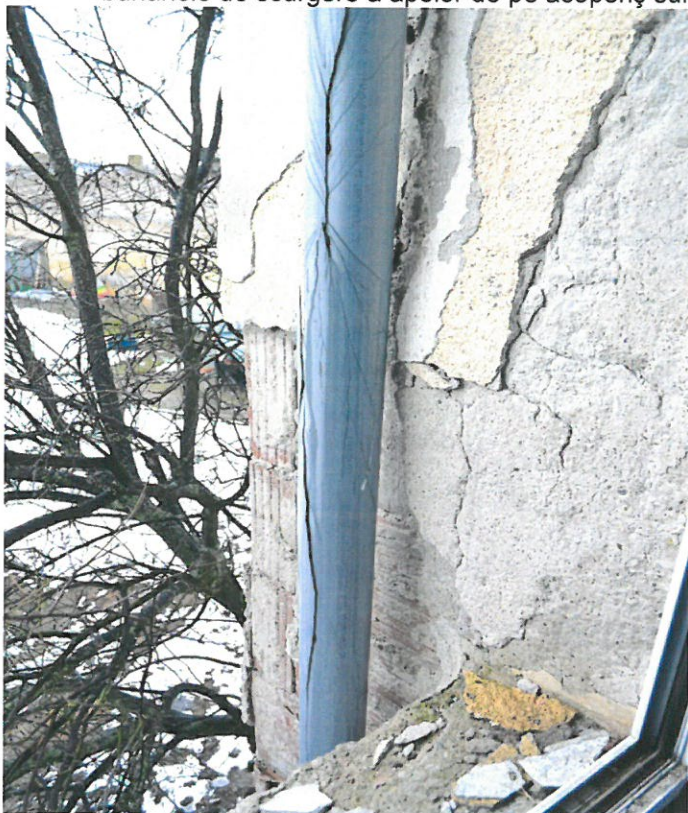
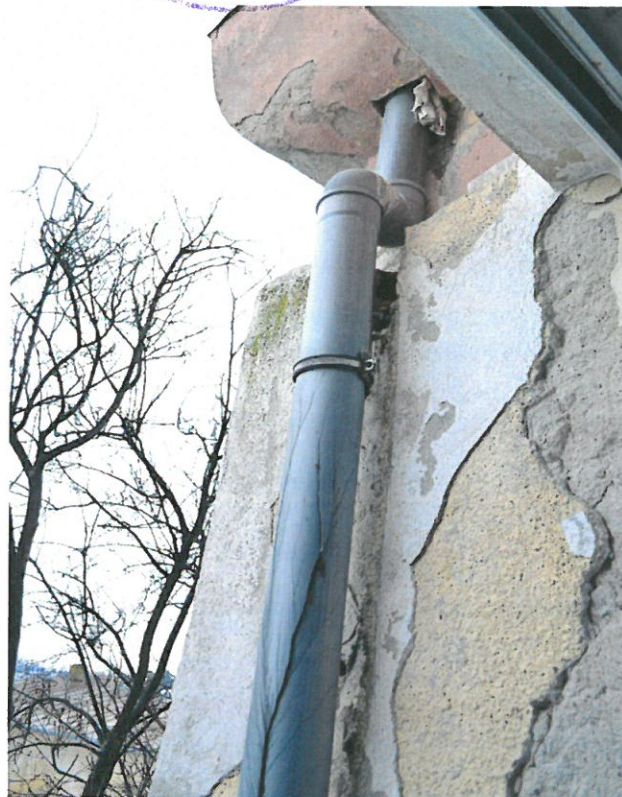
- burlanele de scurgere a apelor de pe acoperiș sunt crăpate, apa scurgându-se pe pereți;

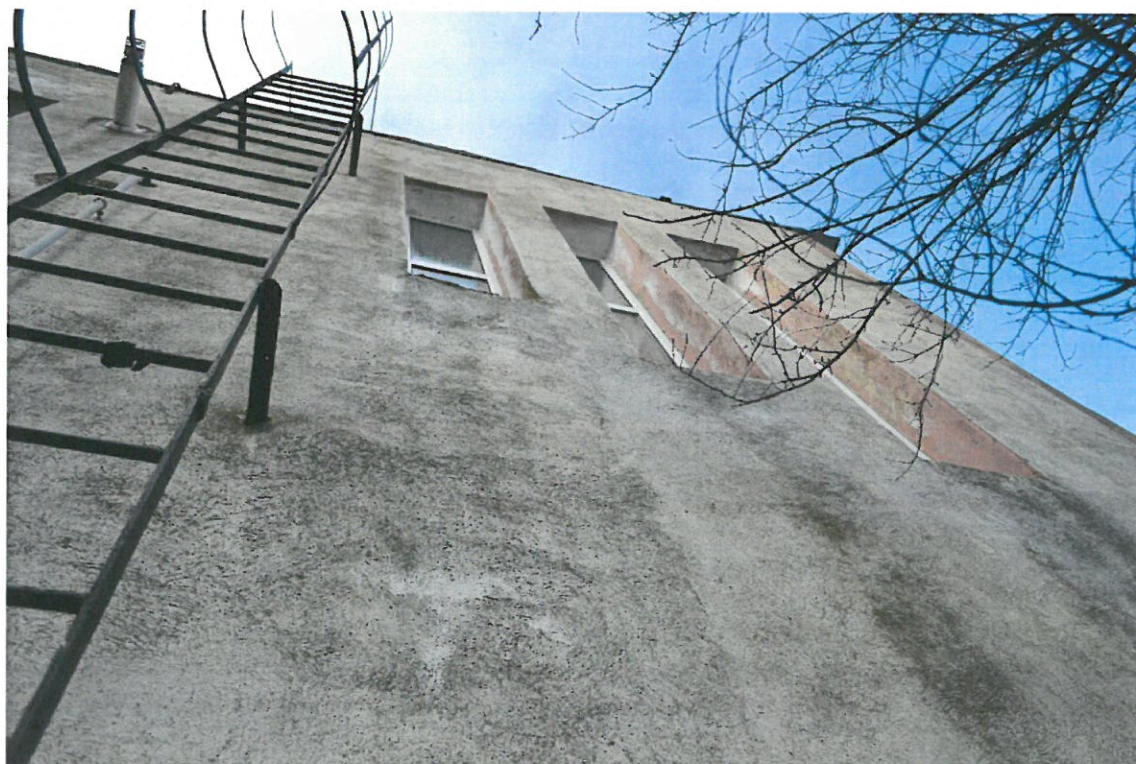
- scara metalică de acces pe acoperiș este neprotejată împotriva coroziunii;

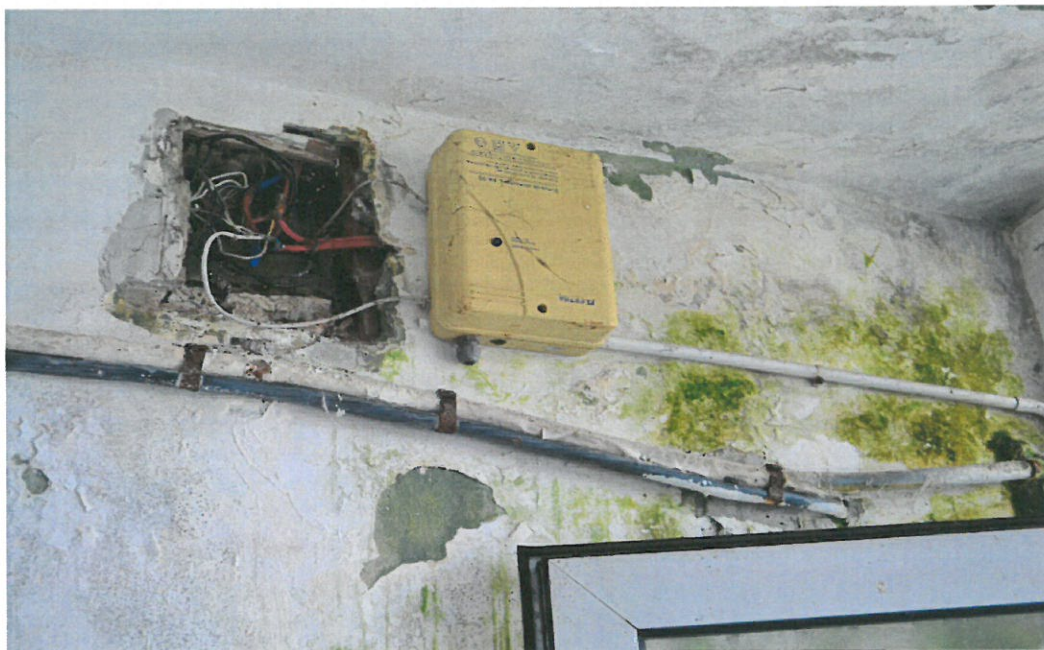
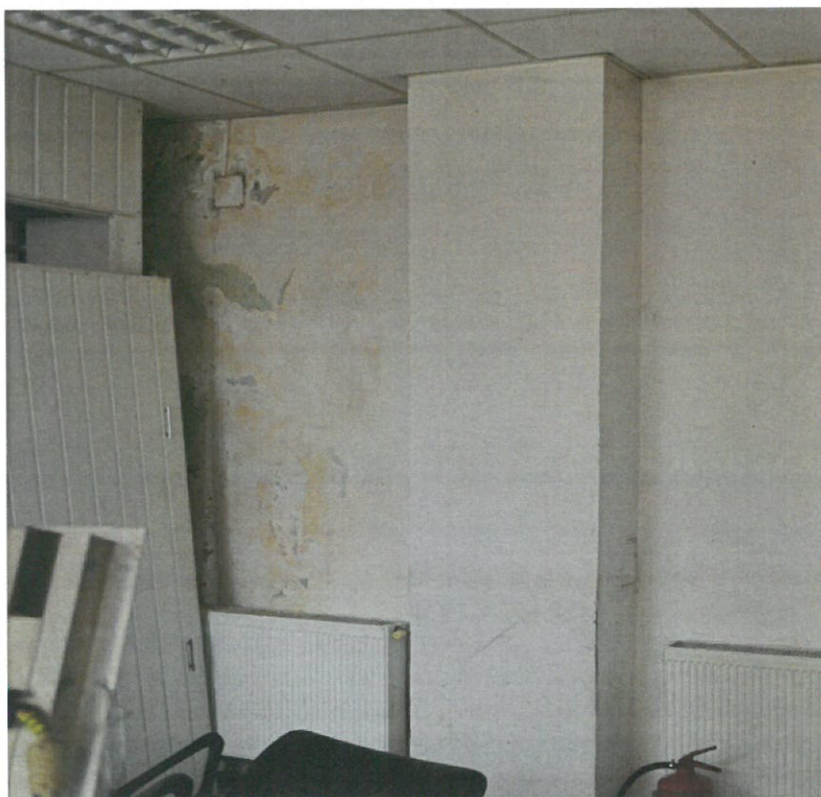
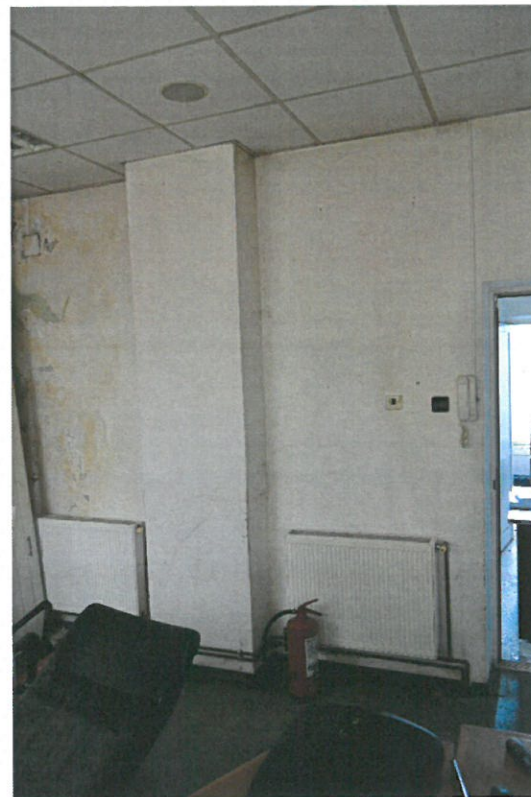
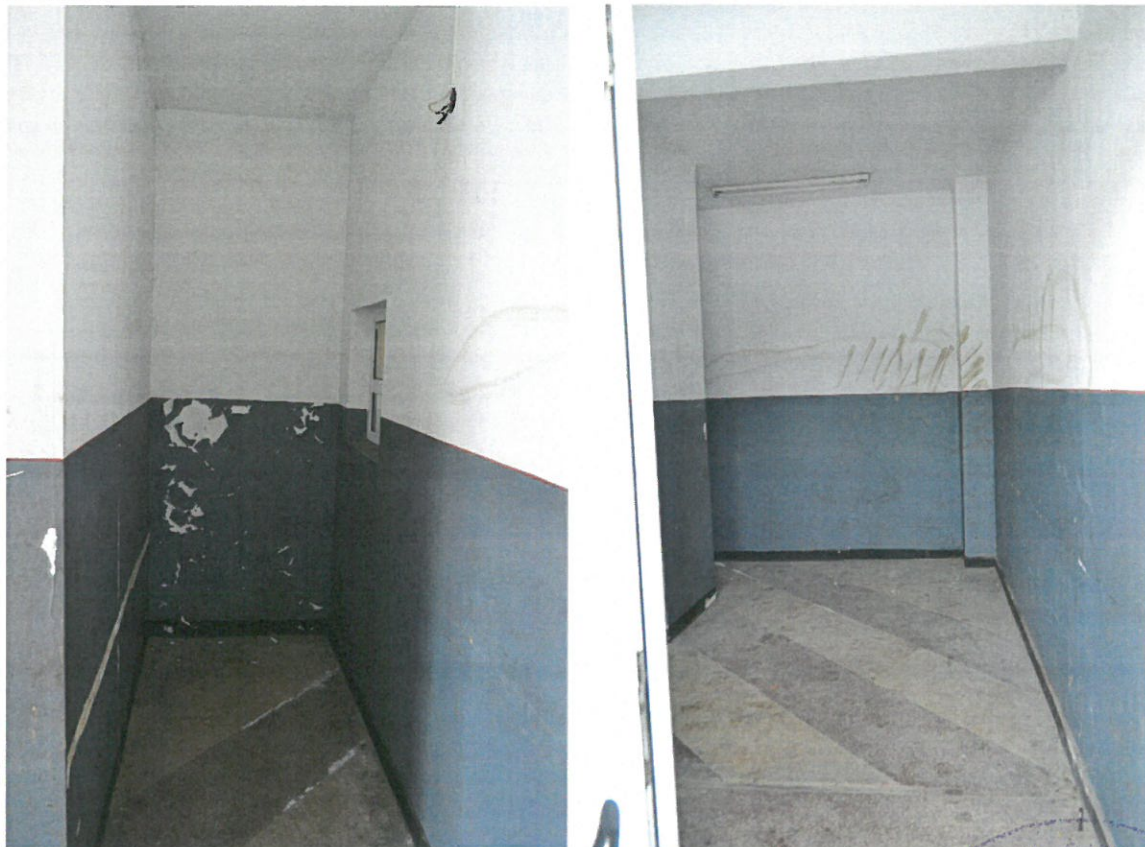
- finisajele de la parter (tencuieli, zugrăveli, vopsitorii) sunt degradate parțial și există multe zone cu infiltrații;

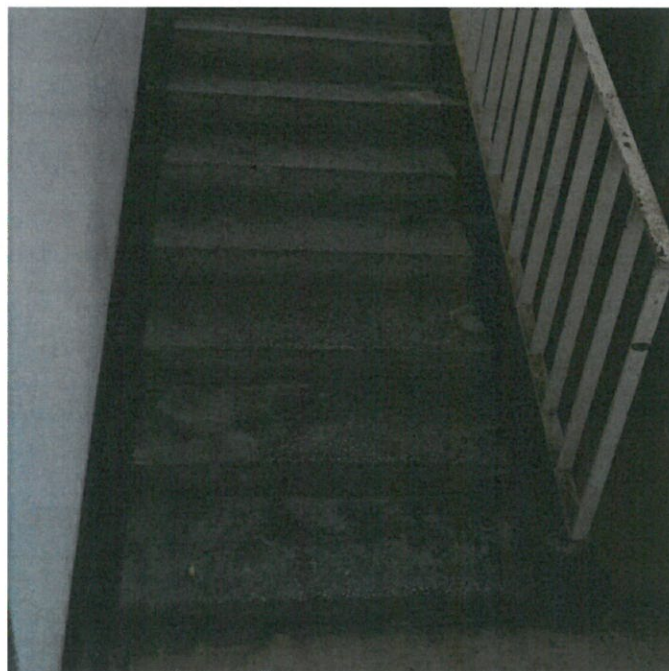
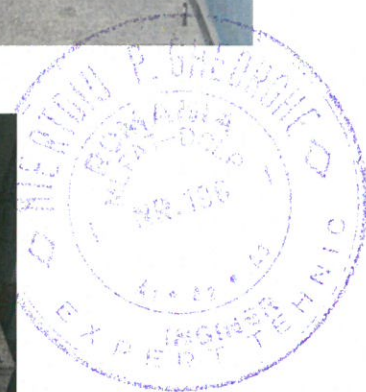
- treptele de la scara dintre parter și etaj sunt ciobite;

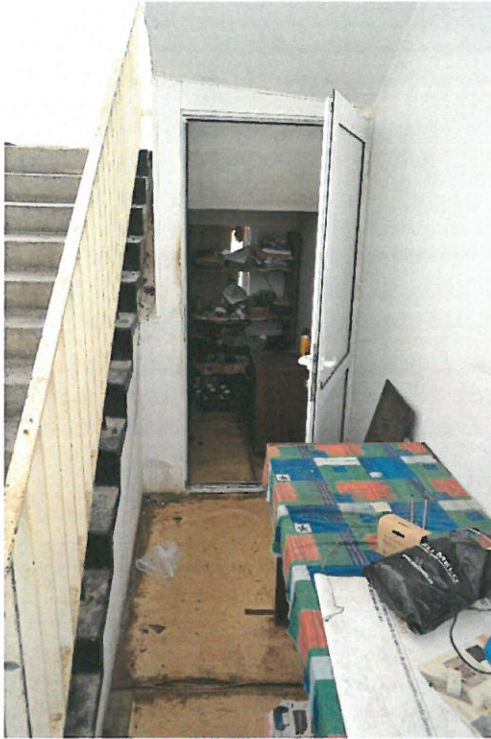
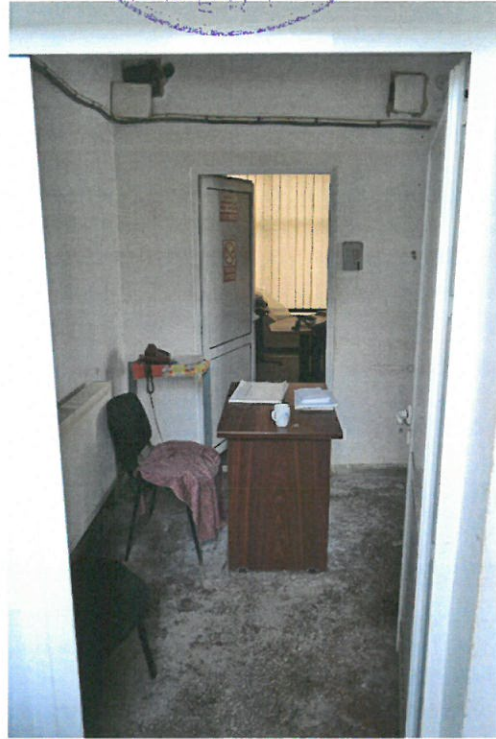
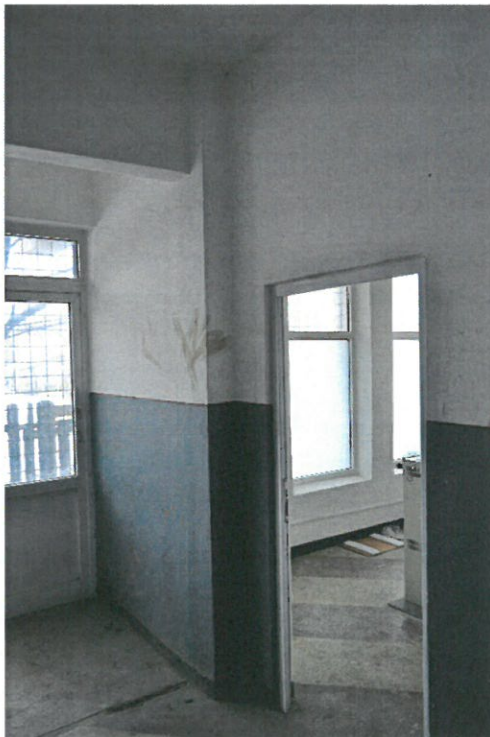
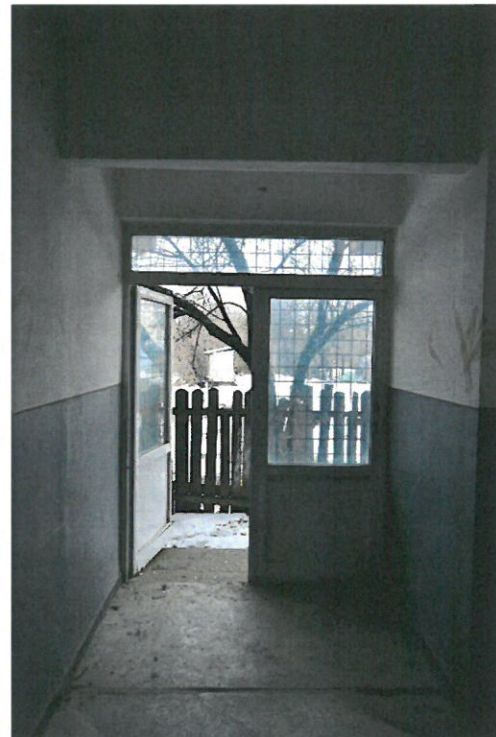
- pardoselile sunt degradate parțial;

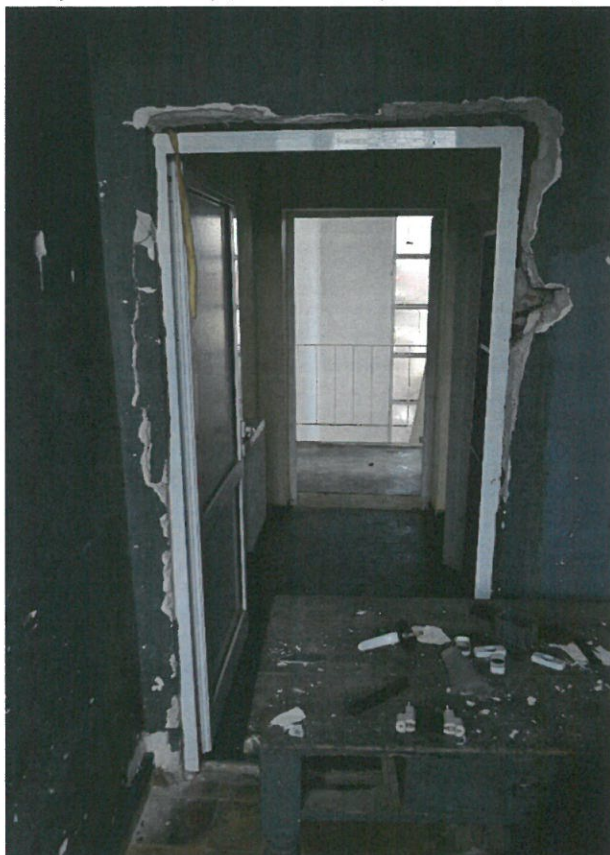
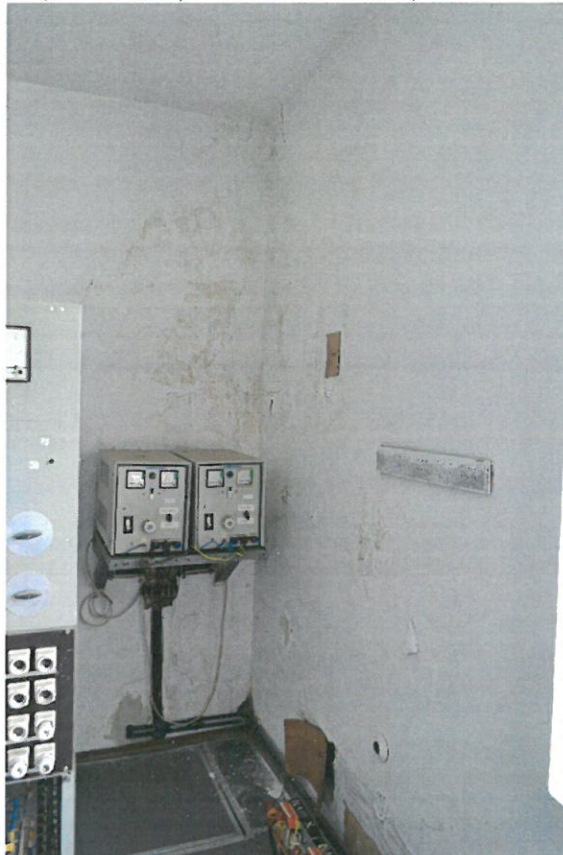
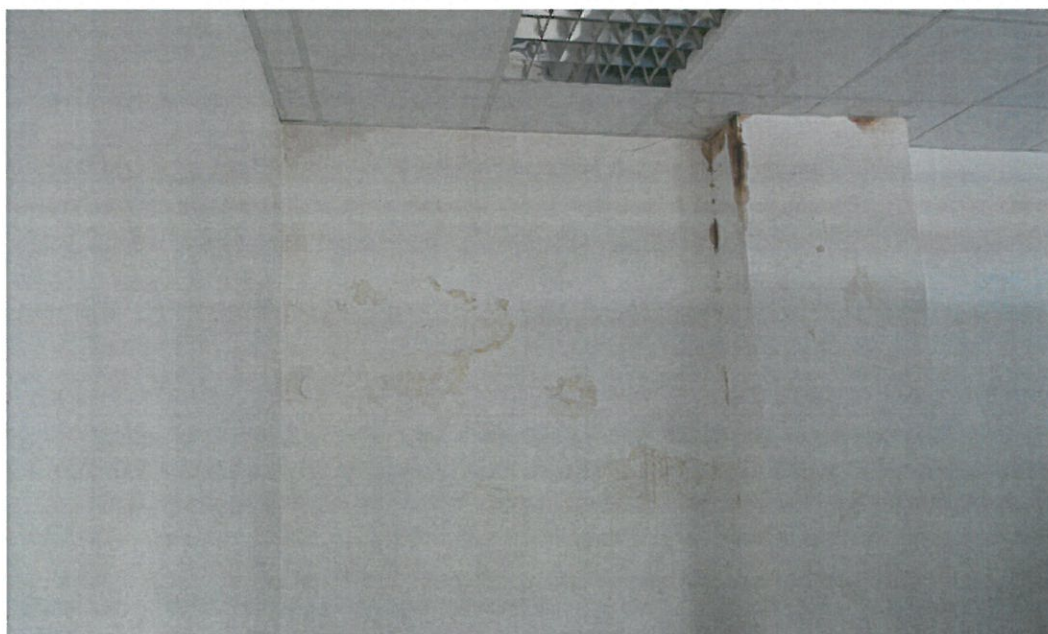
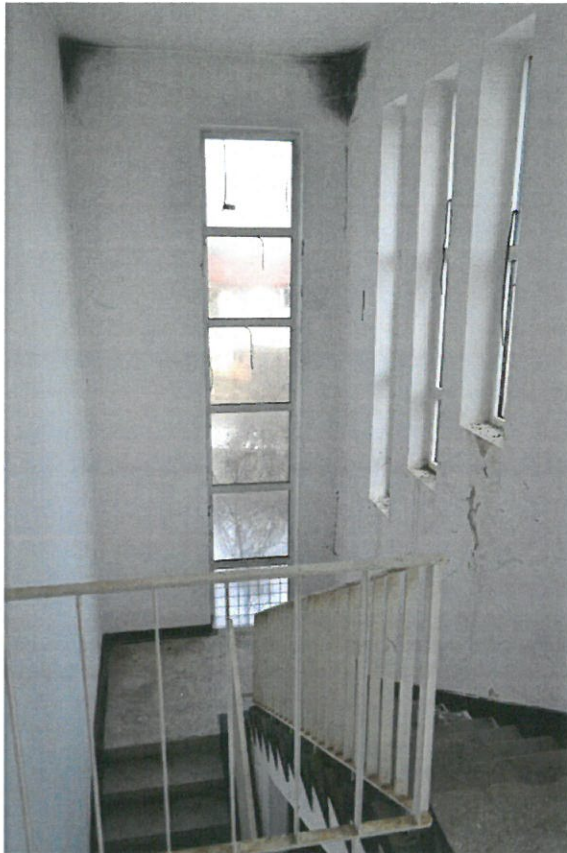
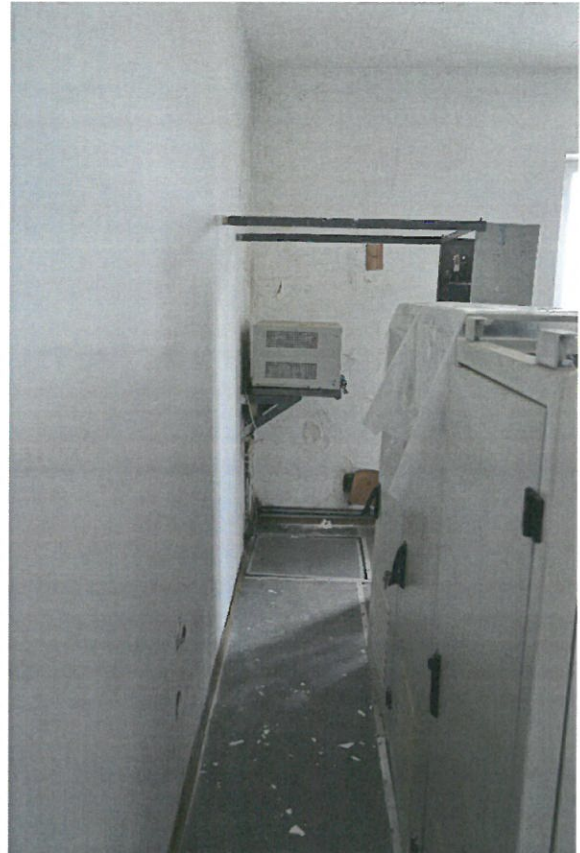
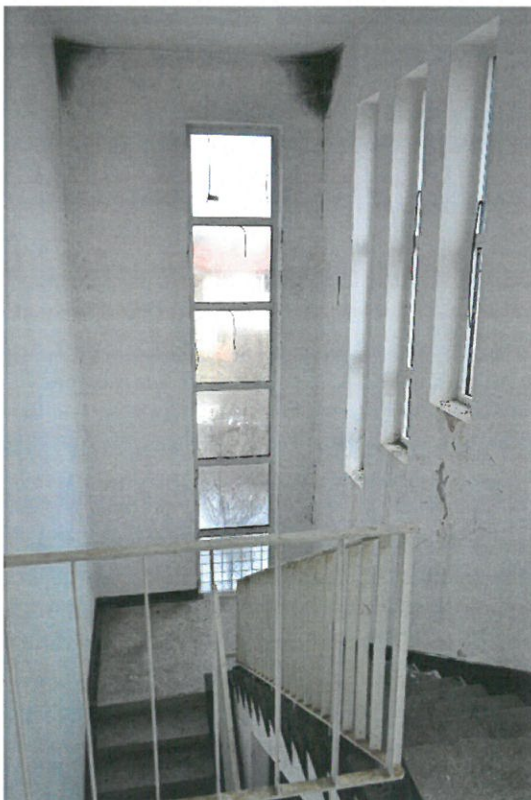
- La etaj
- finisajele de la etaj (tencuieli, zugrăveli, vopsitorii) sunt degradate parțial din cauza infiltrațiilor;

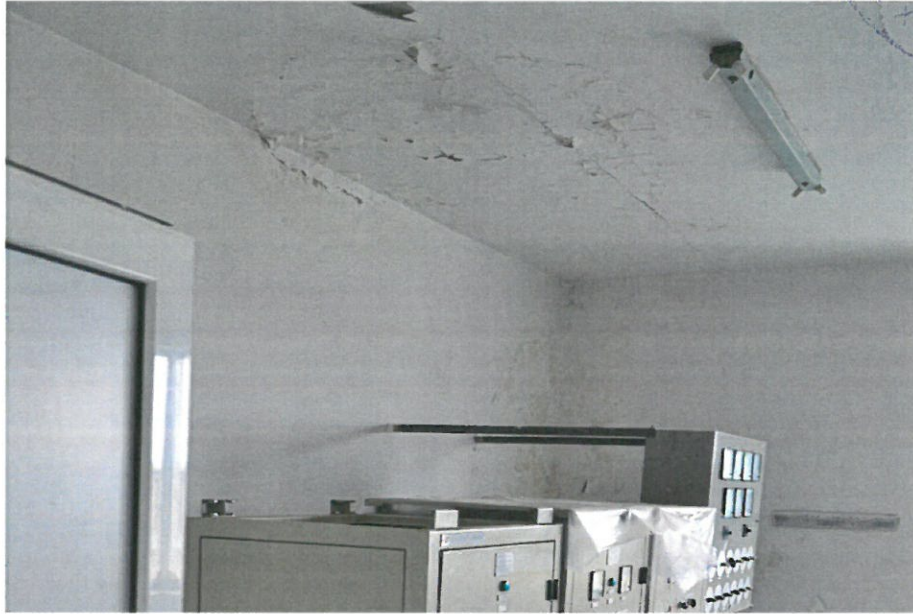
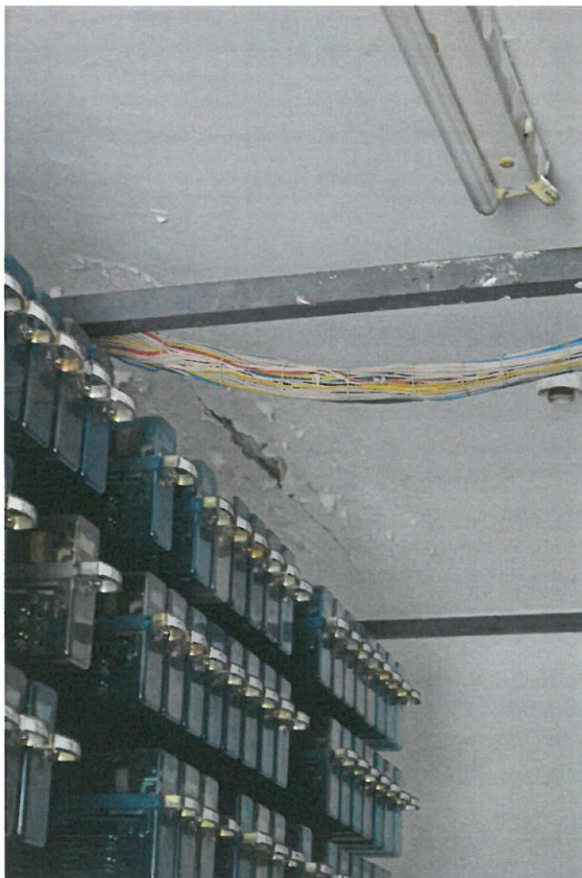
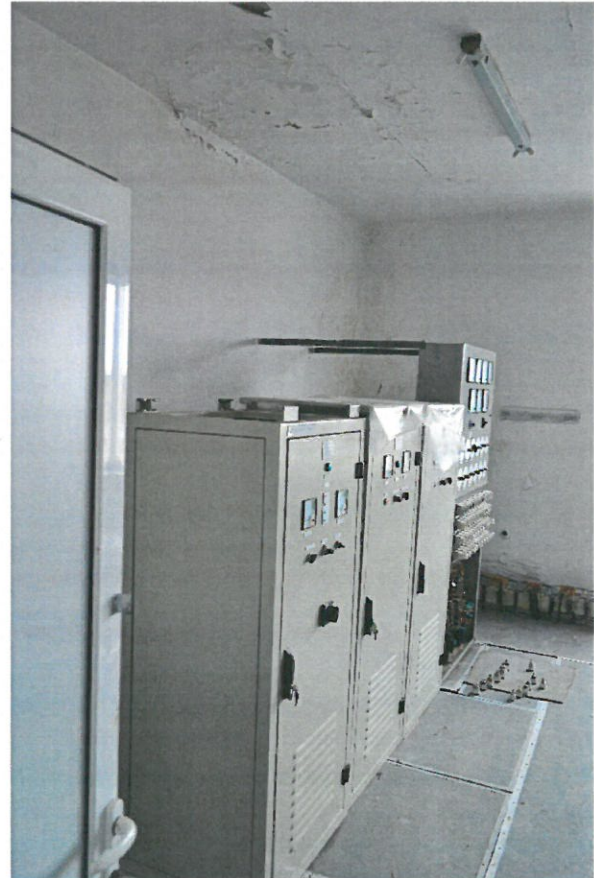
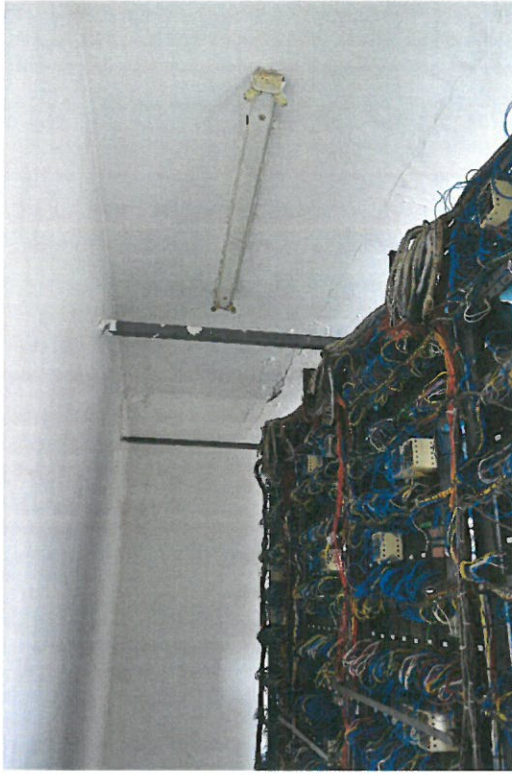
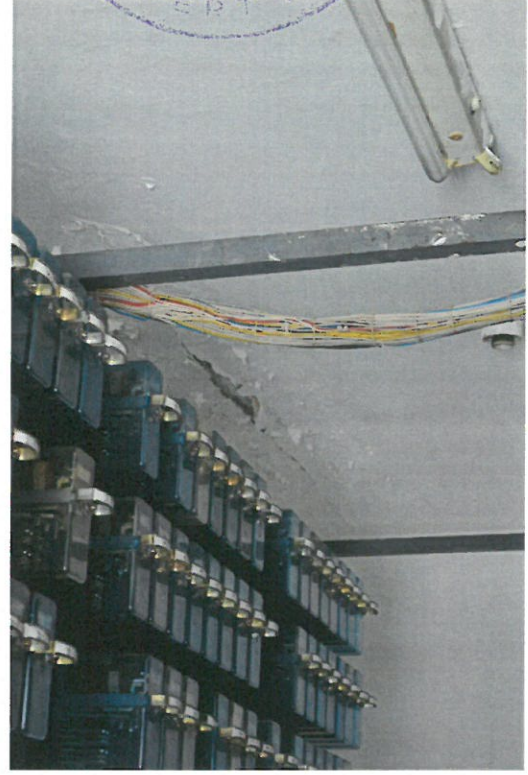
- există fisuri între elementele de acoperiș;

- rosturile degradate dintre elementele prefabricate ale planșeelor se vor trata prin mătarea acestora cu mortar M10(M100-T) și aracet;
- se refac tencuielile la planșeu, cu toate operațiile de lucru;

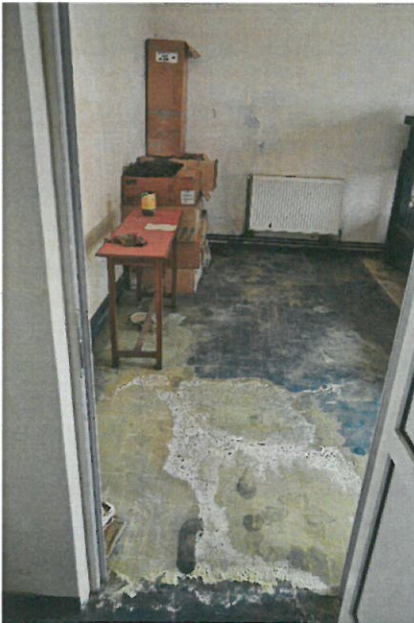
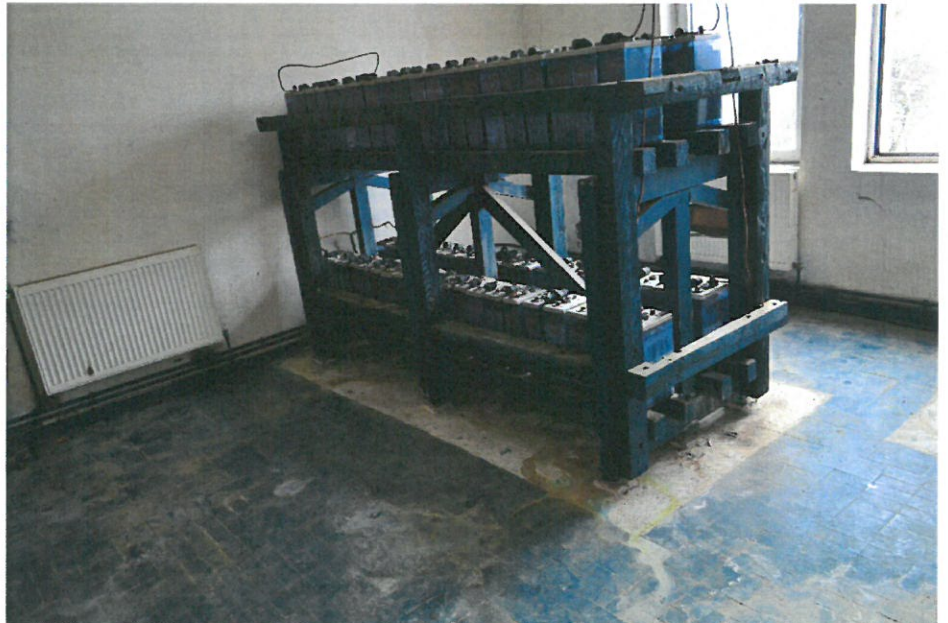
- pardoselile sunt degradate parțial;

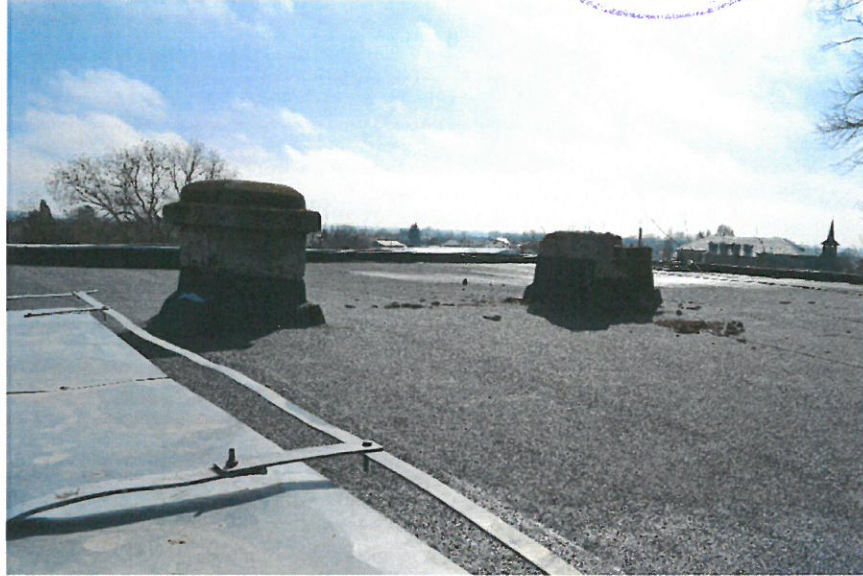
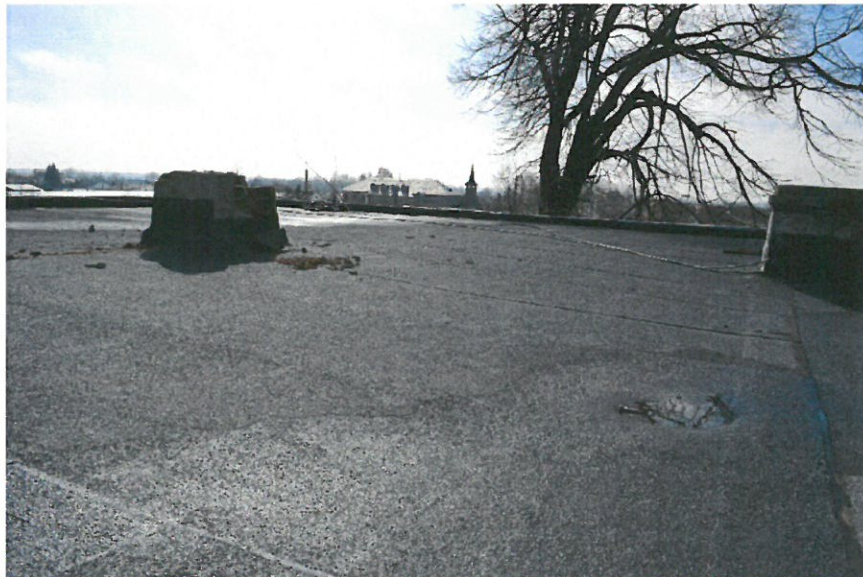
- coșurile de fum sunt degradate;

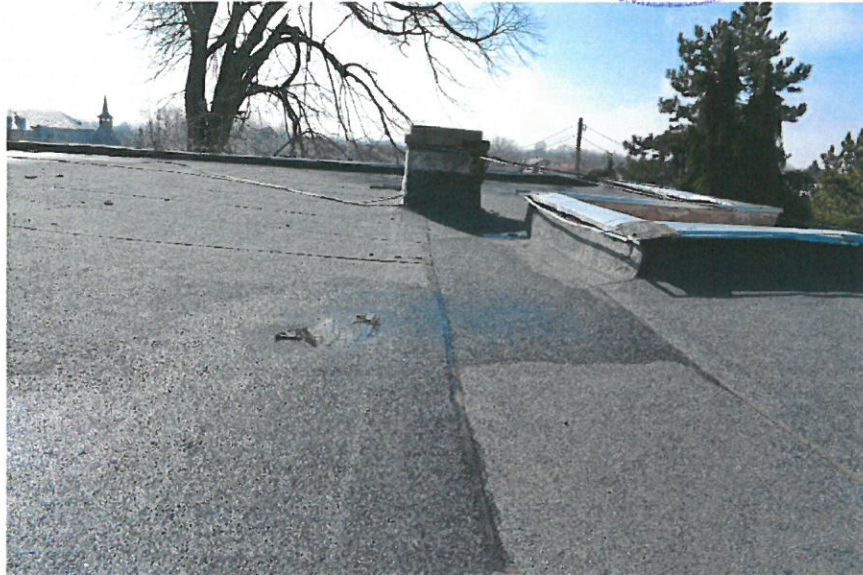
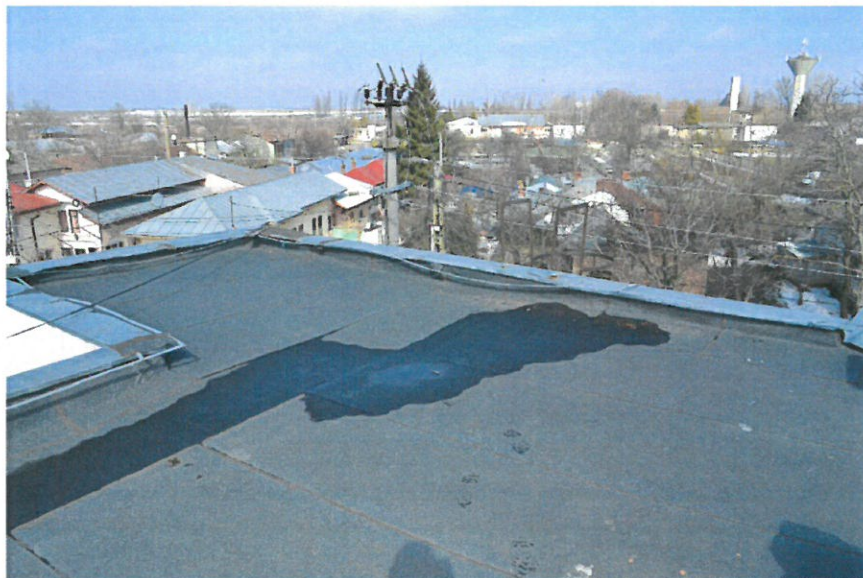
- șorțurile (paziile din tablă de pe atice sunt parțial degradate);

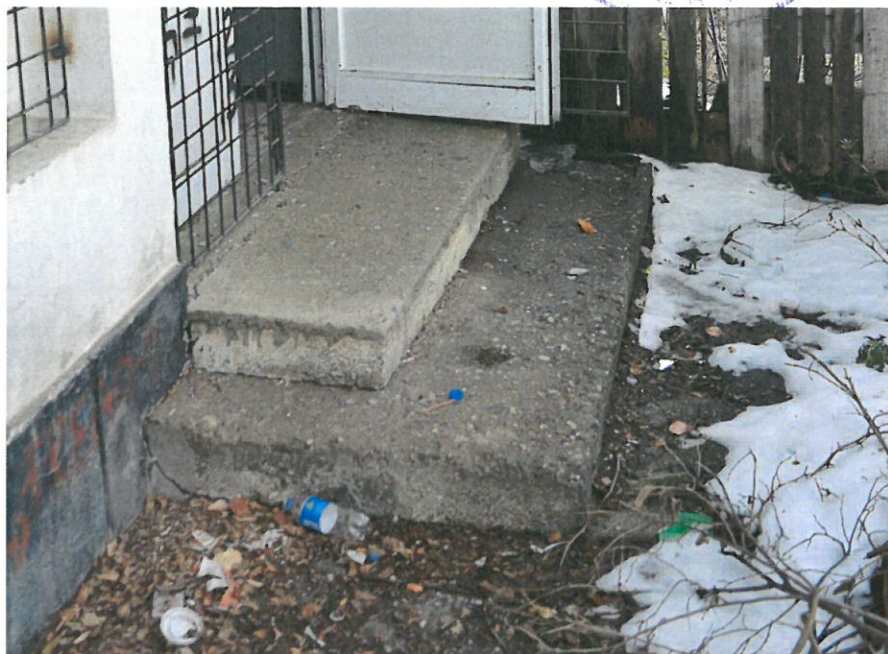
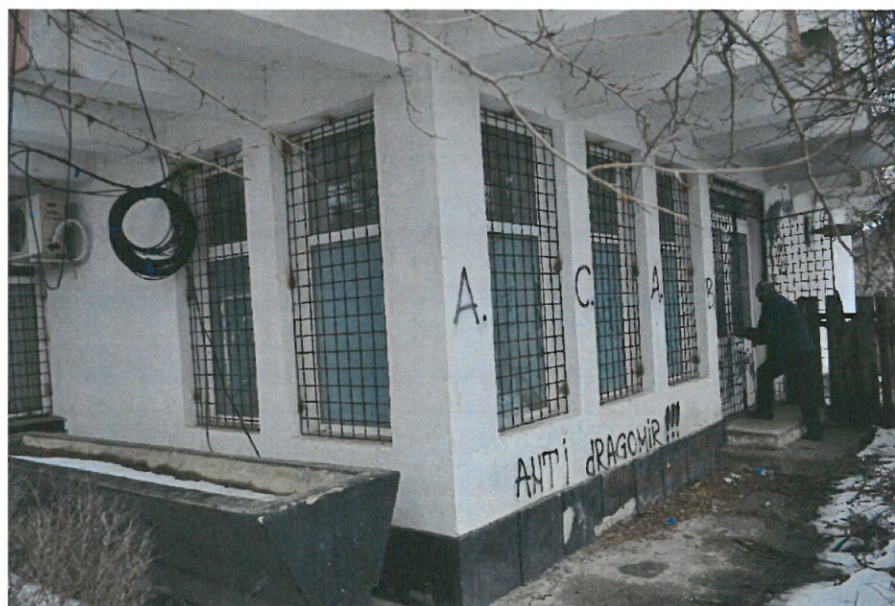
- treptele de acces în clădire sunt degradate în totalitate;

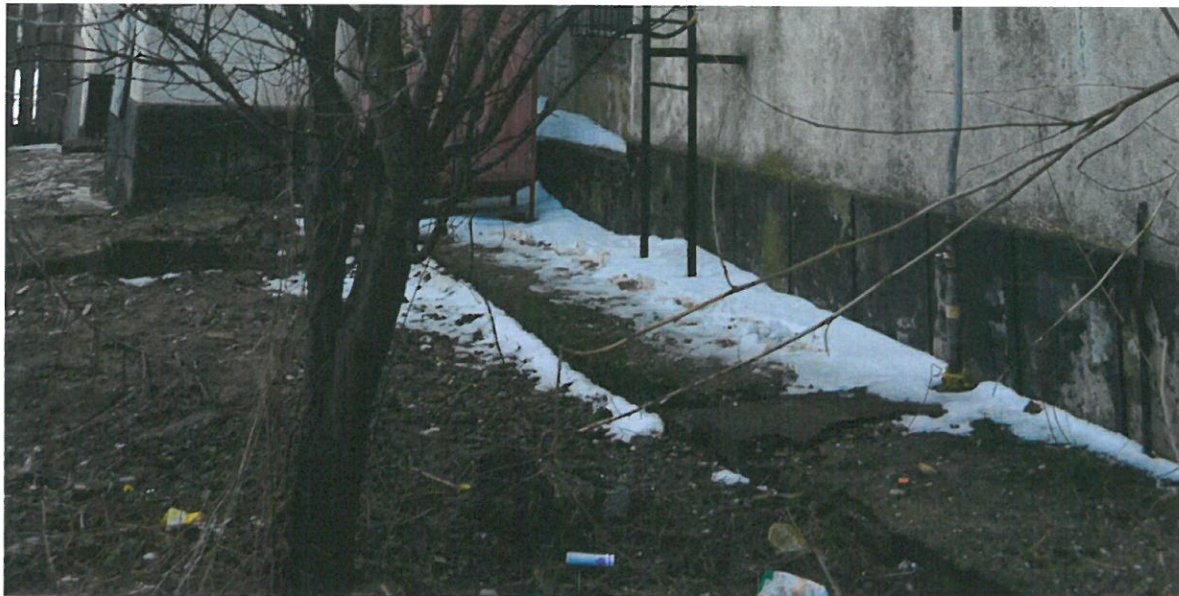
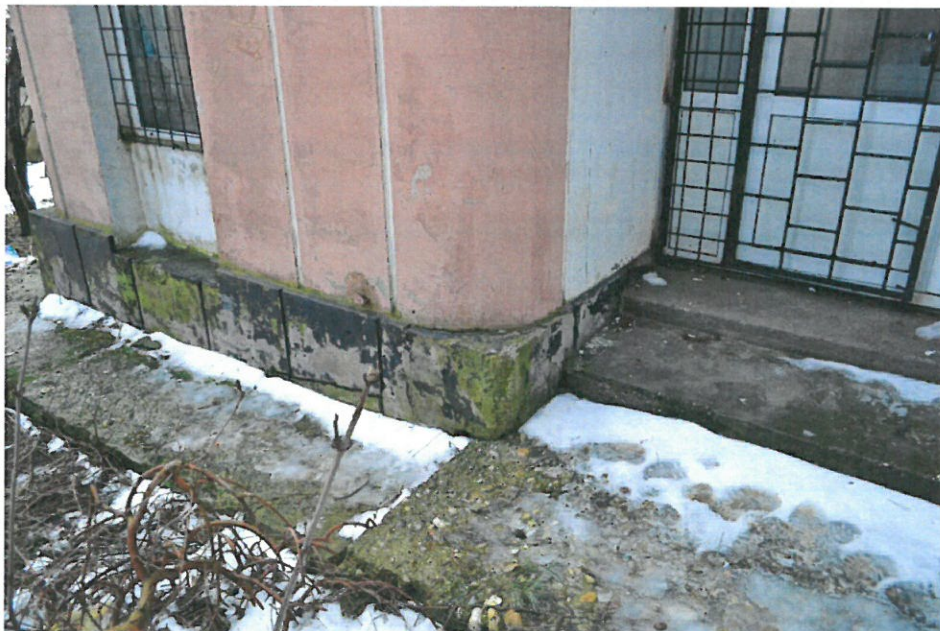
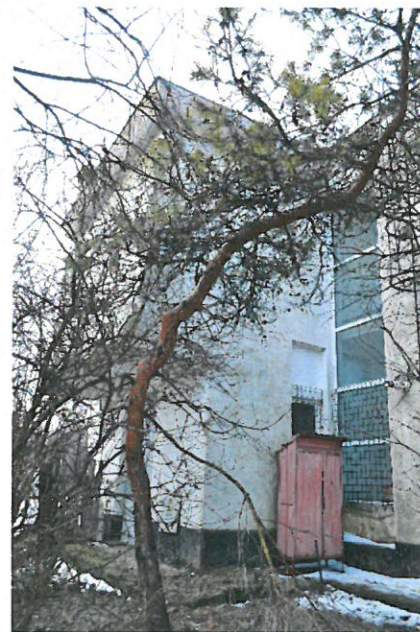
- soclul este degradat și prezintă urme de umiditate excesivă, trotuarele clădirii, în special cele de pe fațada din spate, sunt parțial degradate, iar o parte lipsesc în totalitate;

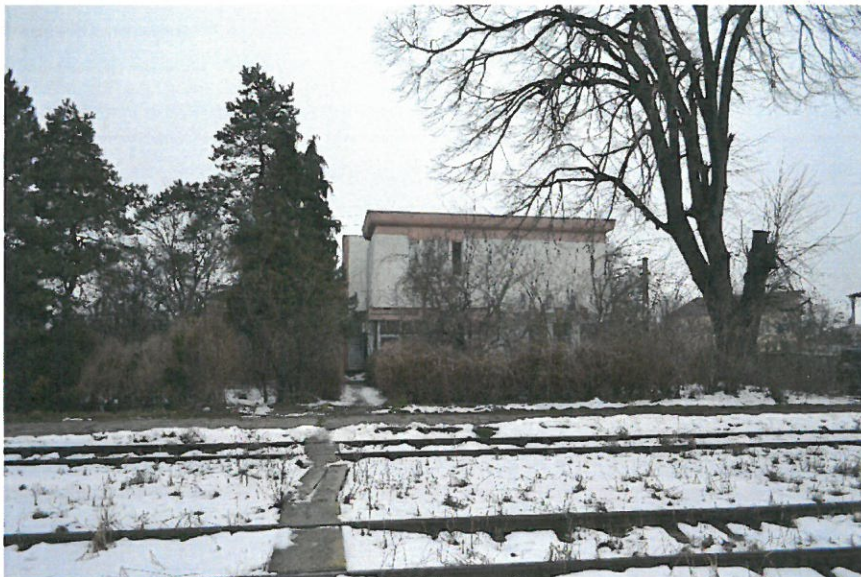
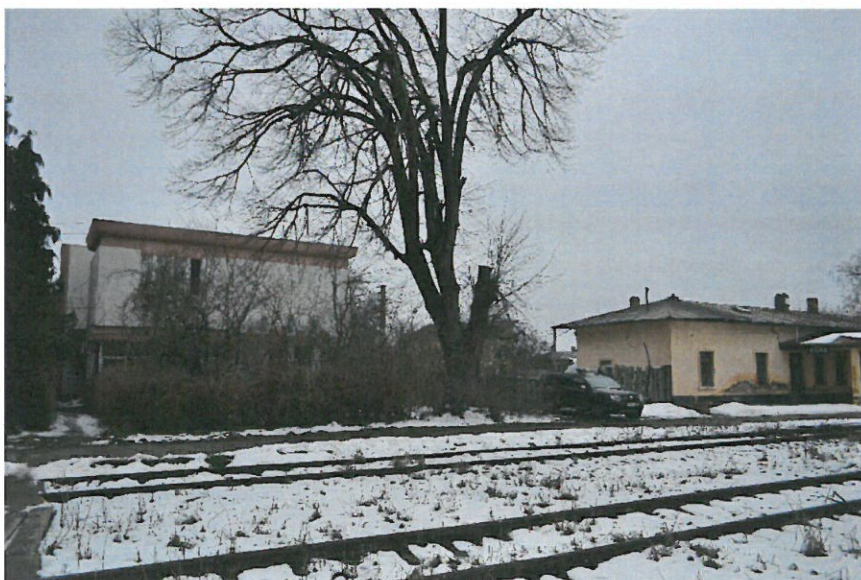
- aleea de acces de la peronul liniei 1 CF, la C.E.D este parțial degradată;
