**Studiu de Fezabilitate pentru  
Modernizarea liniei CF  
București Nord – Jilava – Giurgiu Nord – Giurgiu Nord Frontieră**

**Expertiză Tehnică  
Pasaje Județul Giurgiu**

EXPERTIZĂ TEHNICĂ – PASAJE JUDEȚUL GIURGIU

REVIZIA: 0 / IANUARIE 2024

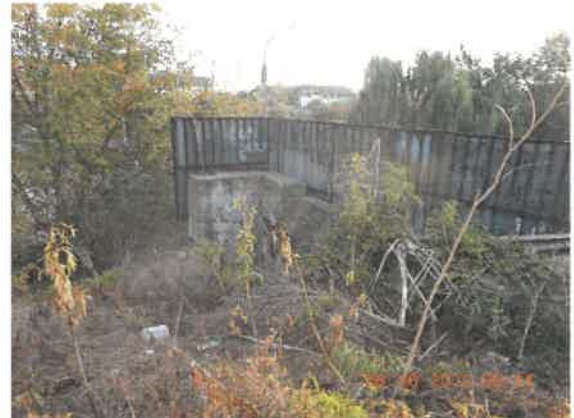
2. Vedere culee București. Vegetație crescută în spatele zidului de gardă. Carbonatări, muchii ciobite și armături la vedere și corodate

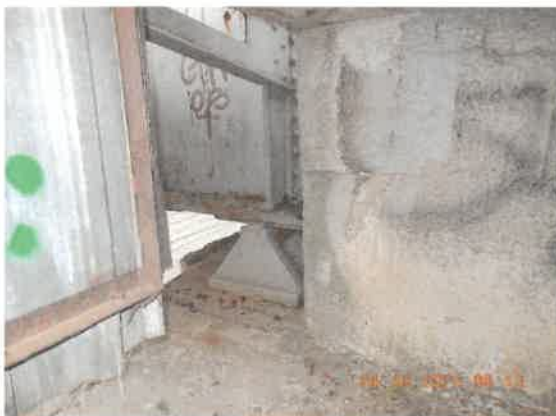
5. Vedere aparat de reazem fix. Vopsea de protecție exfoliată la talpa grinzii, pete de rugină. Betonul din zidurile întoarse ale culeei este degradat: carbonatări, segregări.

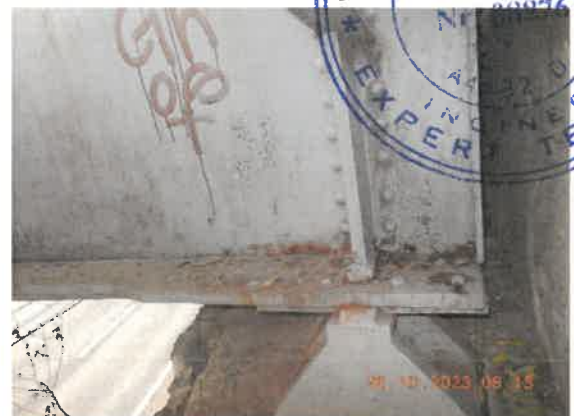
6. Vedere aparat de reazem fix. Vopsea de protecție exfoliată la talpa grinzii, pete de rugină. Muchii ciobite ale betonului la bancheta de rezemare a culeei.

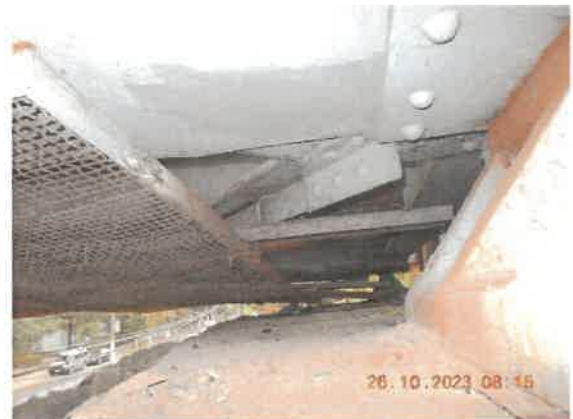
8. Vedere banchetă de rezemare culee. Plasa de protecție de la intradosul tablierului este ruginită. Elementele de fixare a acesteia de contravântuirea inferioară sunt desprinse.

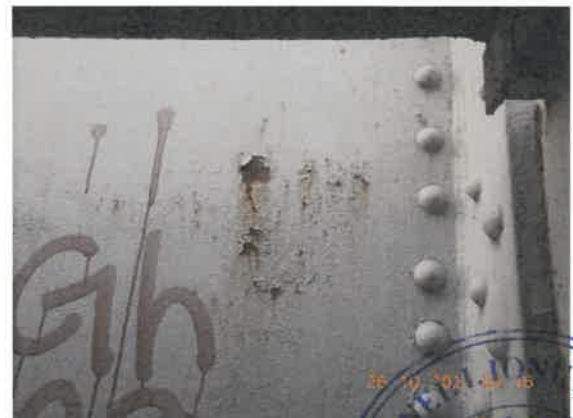
10. Vedere inimă grindă în zona de reazem. Vopsea de protecție exfoliată, pete de rugină.

- se va face în termen revizia tablierului metalic, iar eventualele degradări (fisuri, nituri/șuruburi slăbite, suduri degradate, zone cu coroziune) se vor ține sub observație;

- se recomandă să se utilizeze sablarea pentru curățarea suprafețelor metalice de murdărie, coroziune și vopsea, atât pentru depistarea cu ușurință a degradărilor, cât și pentru repararea acestora și realizarea ulterioară a unei protecții anticorozive. Se va organiza evidența degradărilor depistate, astfel încât să se poată reconstitui tipul degradării (fisură, plagă, punct de coroziune, nit distrus prin coroziune etc.), poziția degradării pe elementul structural, poziția în structură a acesteia și aprecierea gravității degradării (reducerea secțiunii prin coroziune, prin fisurare etc).

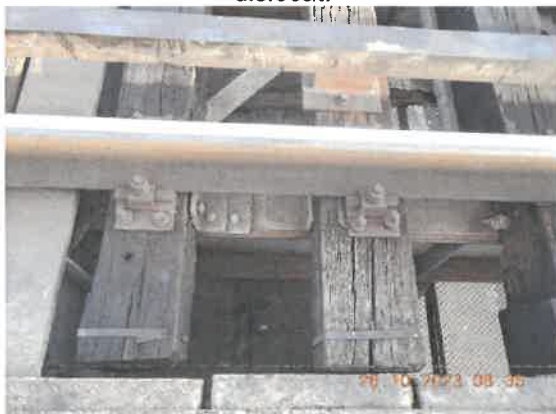
29. Traverse de lemn degradate, putrezite. Dispozitivele de fixare a șinei pe traverse sunt slăbite.

- se vor înlocui traversele degradate.

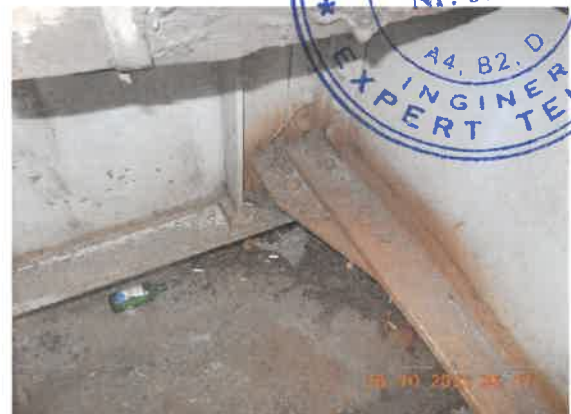
30. Vedere talpă lonjeron în zona banchetei de rezemare a culeei. Suprafețe extinse afectate de coroziune cu reducerea grosimilor tablelor.

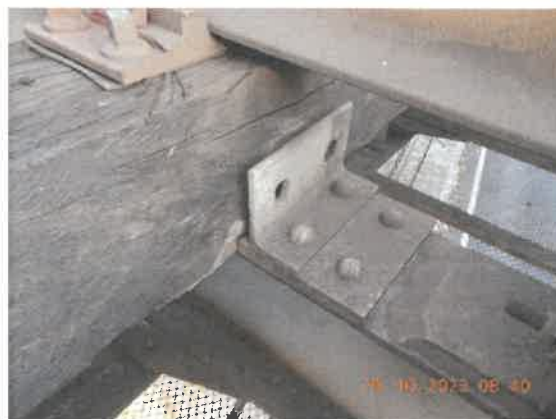
32. Fixarea traverselor pe talpa superioară a lonjeronilor este defectuoasă: lipsesc elementele de fixare.

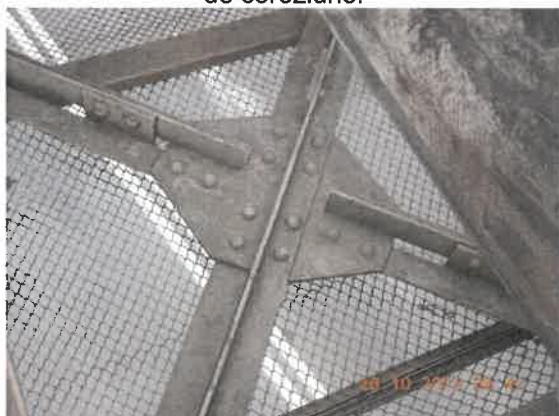
33. Vedere contravântuire inferioară. Guseul și cornierele sunt afectate de coroziune și sunt acoperite cu mizerie.

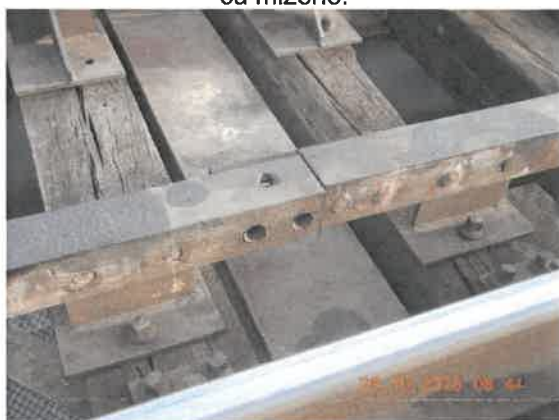
35. Deficiențe de prindere ale contrașinelor pe pod, lipsa elementelor de fixare.

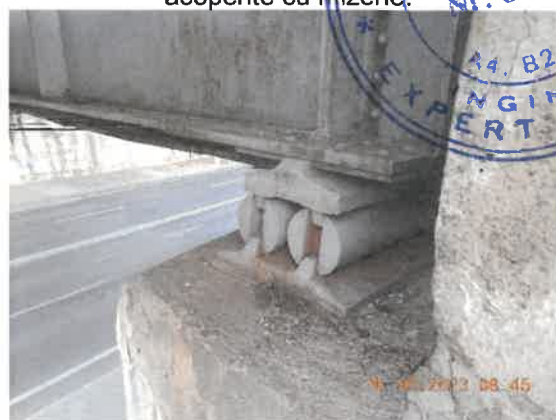
36. Vedere aparat de reazem mobil. Refularea plăcilor de plumb. Plăcile inferioare sunt afectate de coroziune. În zona panoului de capăt al grinzii inima acesteia este afectată de coroziune.

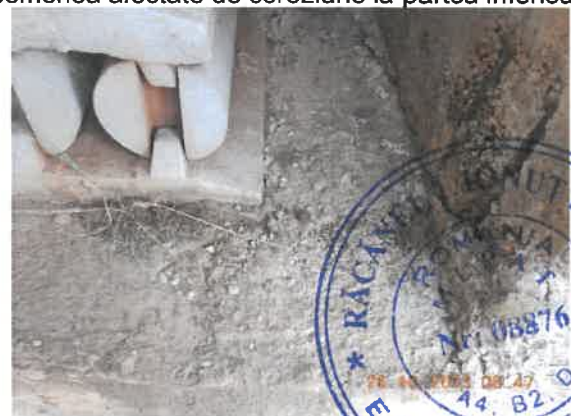
42. Vedere banchetă de rezemare culee, în zona aparatului de reazem mobil. Muchii ciobite, beton segregat, refularea plăcilor de plumb de la aparatul de reazem. Beton degradat în zidul de gardă al culeei, armături la vedere, corodate.

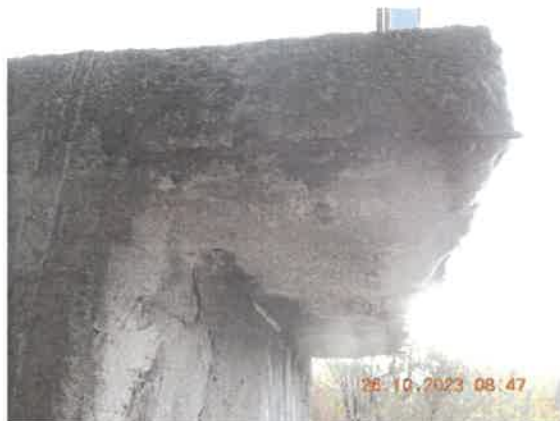
43. Consola de trotuar a zidului întors de la culee este degradată. La partea inferioară betonul este dislocat, armături sunt la vedere și sunt afectate de coroziune.

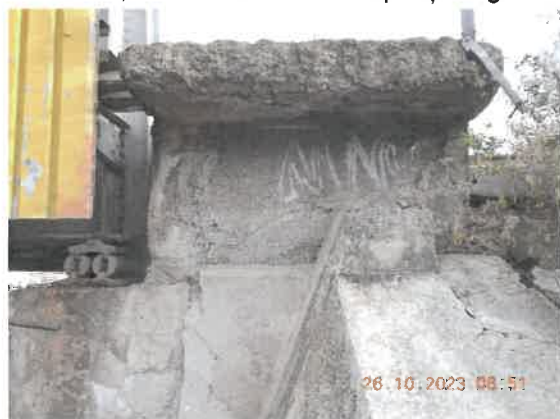
47. Beton degradat la zidul întors și la consola trotuarului: dislocări, segregări, armături la vedere.

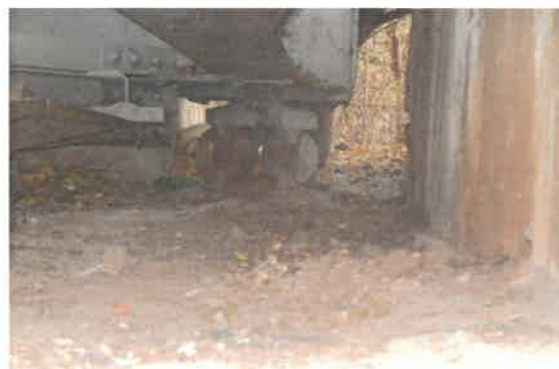
44. Vedere aparat de reazem mobil. Rulourile și plăcile aparatului de reazem sunt afectate de coroziune. Talpa inferioară a antretoazei prezintă zone cu coroziune accentuată. Bancheta culeei este acoperită cu praf, mizerie.

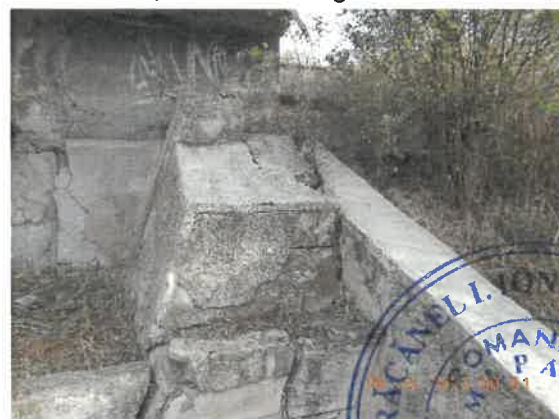
48. Beton degradat la zidul întors și la consola trotuarului: dislocări, segregări.

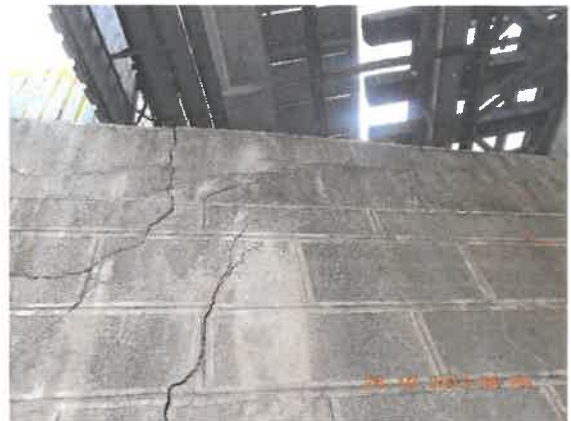
Degradările betonului din infrastructură au fost cauzate de deteriorarea hidroizolației, a drenurilor din spatele culeelor, a execuției defectuoase și întreținerii precare și în special infiltrării apei în fisurile mici, care, combinată cu ciclurile de îngheț-dezghet a dus la mărirea fisurilor și la degradarea accentuată a betonului.

50. Fisuri și crăpături în betonul din cămășuiala elevației

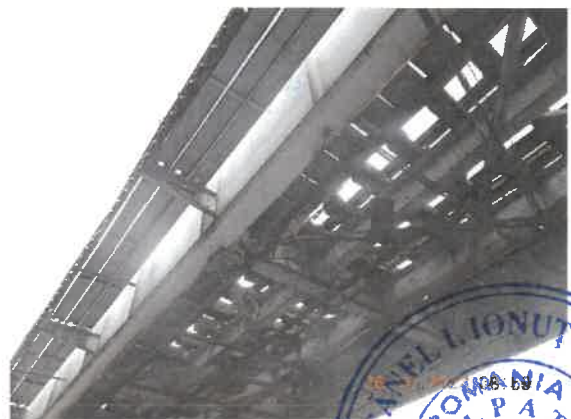
54. Plasa de protecție a fost deteriorată în urma lovirii de către un vehicul.

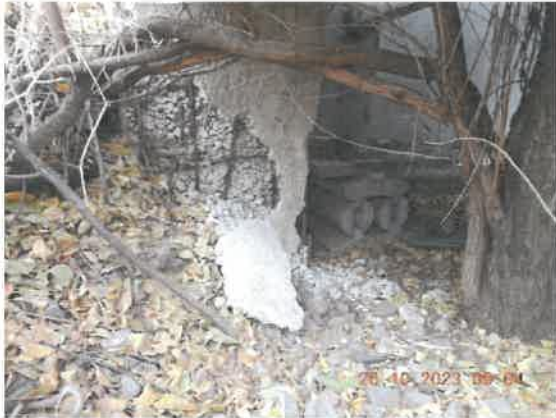
55. Beton degradat în zidul de gardă al culeei, armături la vedere și sever corodate. Copac crescut în zona banchetei și a trotuarului.

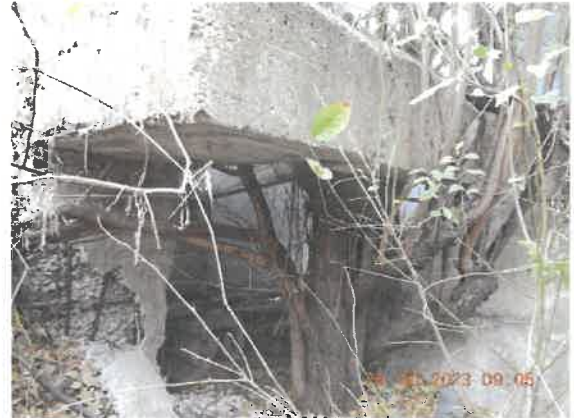
56. Beton degradat în zidul de gardă al culeei, armături la vedere și sever corodate. Copac crescut în zona banchetei și a trotuarului.

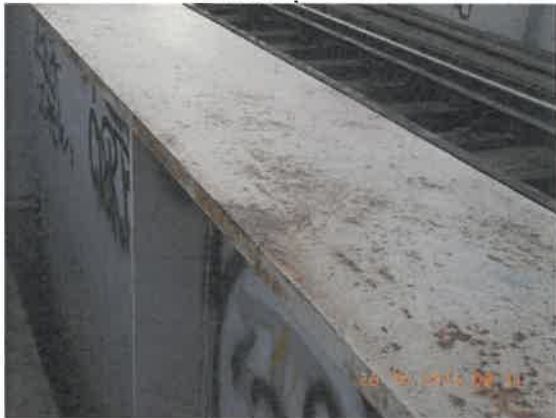
57. Suprafețe afectate de coroziune la talpa superioară a grinzii cu inimă plină.

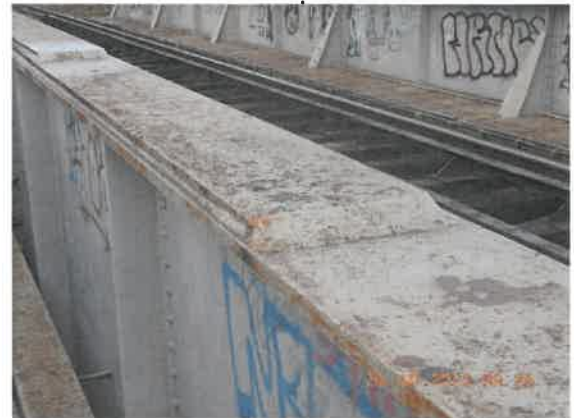
58. Suprafețe afectate de coroziune la talpa superioară a grinzii cu inimă plină, la nivelul celor 3 platbande

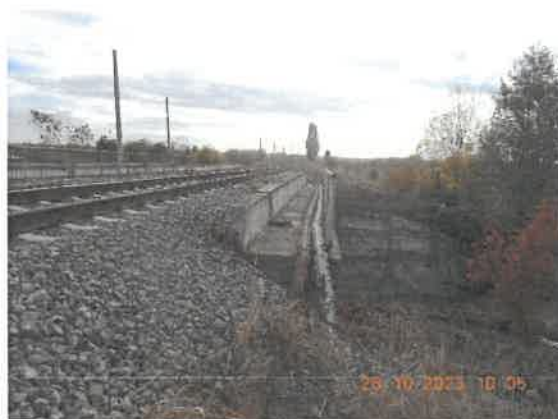
5. Betonul din opritorii de piatră spartă este segregat, cu muchii ciobite. În zona rostului de la culeea tabla de acoperire a rostului este degradată.

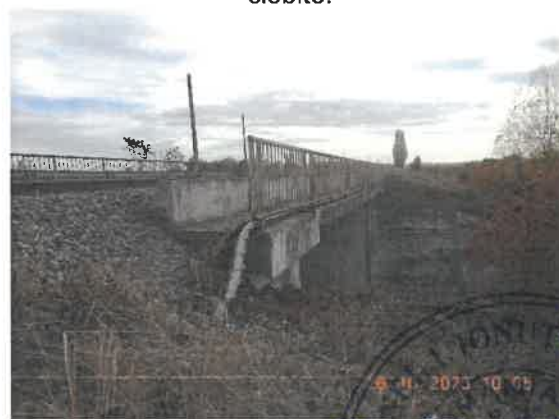
6. Betonul din opritorii de piatră spartă este segregat, cu muchii ciobite. Betonul din aripă este segregat și prezintă suprafețe afectate de carbonatari.

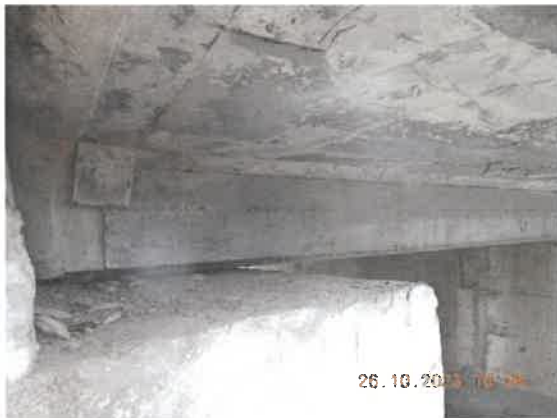
9. Betonul din bancheta de rezemare prezintă segregări. Muchiile sunt ciobite. Intradosul consolei de trotuar este degradat: beton segregat, exfolieri ale protecției, urme ale infiltrațiilor de apă.

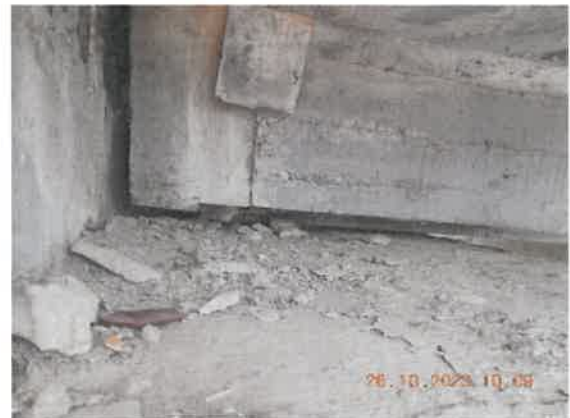
10. Betonul din bancheta de rezemare prezintă segregări. Muchiile sunt ciobite. Betonul din zidul de gardă este dislocat pe alocuri, armăturile sunt la vedere, corodate.

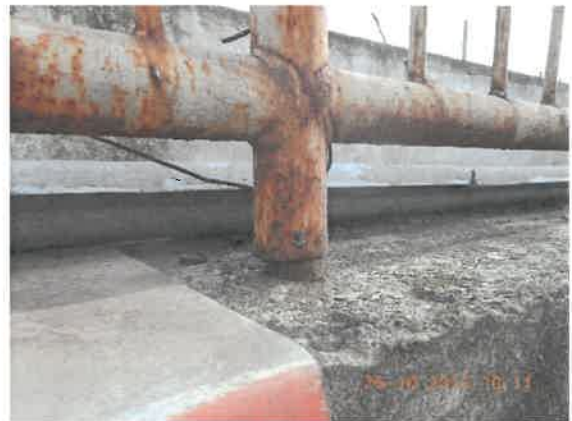
14. Parapet metalic degradat, afectat de coroziune. Lipsa elementelor de fixare a parapetului.

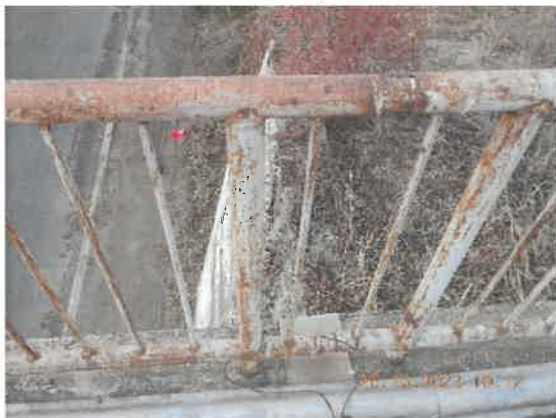
15. Parapetul metalic este afectat de coroziune. Vegetație crescută pe aripile culeelor.

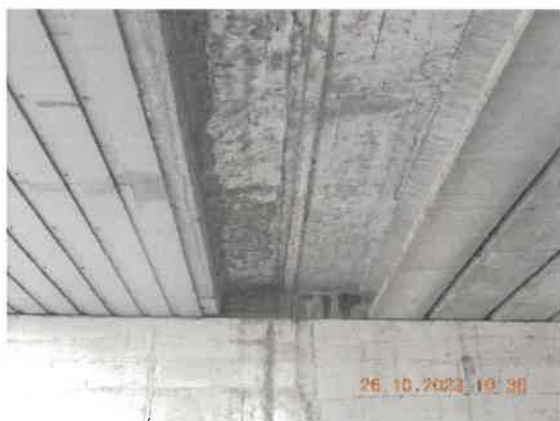
21. Infiltrații la consola trotuarului. Degradări ale betonului, armături la vedere și corodate.

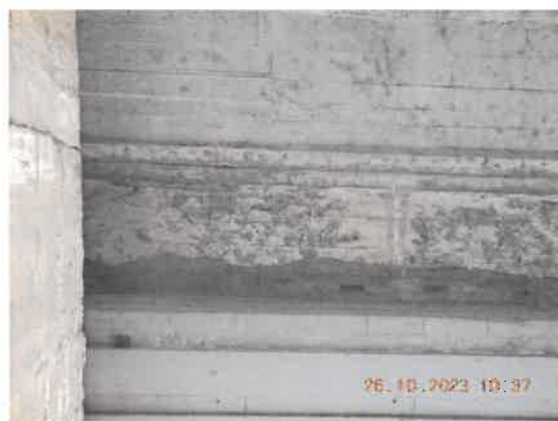
22. Infiltrații la consola trotuarului. Degradări ale betonului, armături la vedere și corodate.

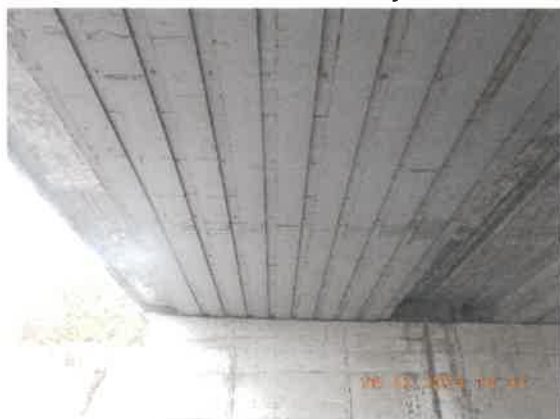
23. Infiltrații și coroziune la intradosul grinzilor metalice înglobate în beton

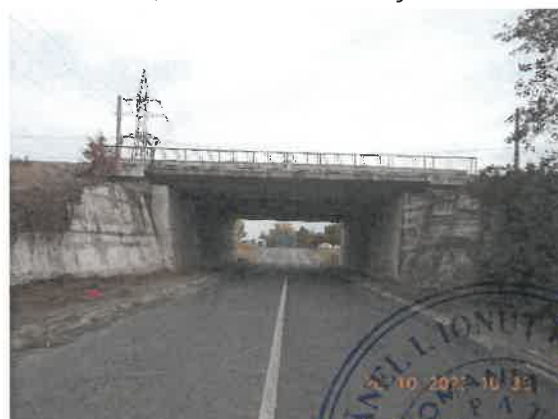
24. Degradări ale betonului din aripi: segregări, carbonatări. Aripile sunt acoperite de vegetație.

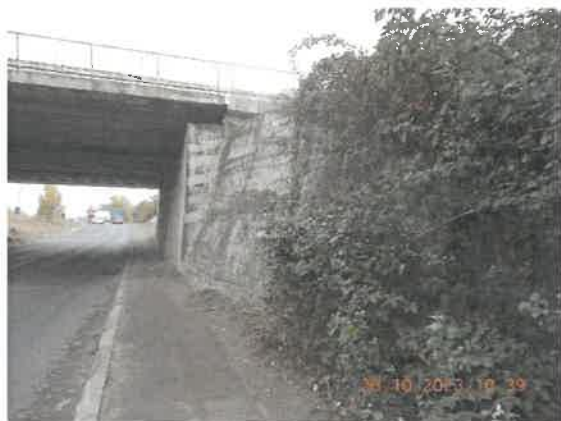
25. Degradări ale betonului din aripi: segregări, carbonatări. Aripile sunt acoperite de vegetație.

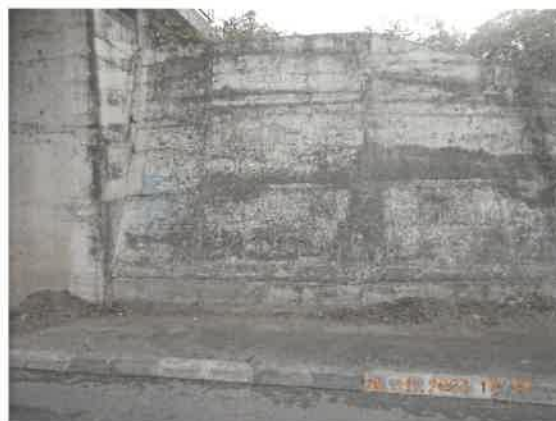
26. Degradări ale betonului din aripi: segregări, carbonatări. Aripile sunt acoperite de vegetație.

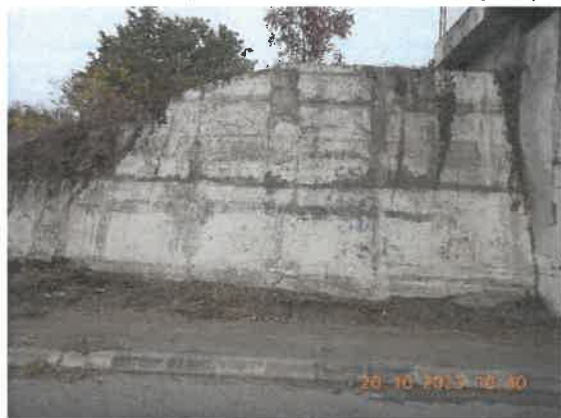
27. Degradări ale betonului din aripi: segregări, carbonatări. Aripile sunt acoperite de vegetație.

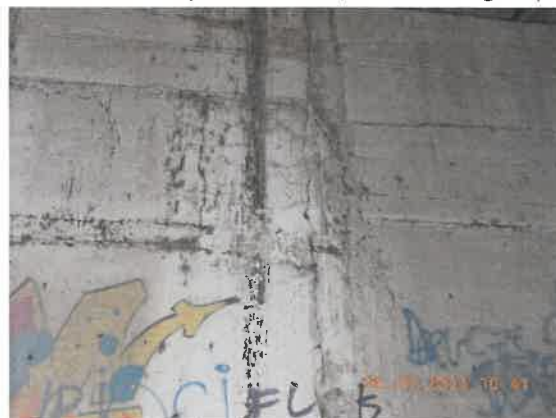
28. Betonul din elevația culei prezintă fisuri, carbonatări.

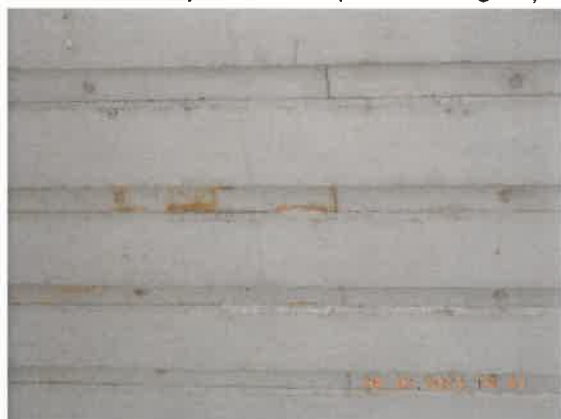
29. Infiltrații și coroziune la intradosul grinzilor metalice înglobate în beton.

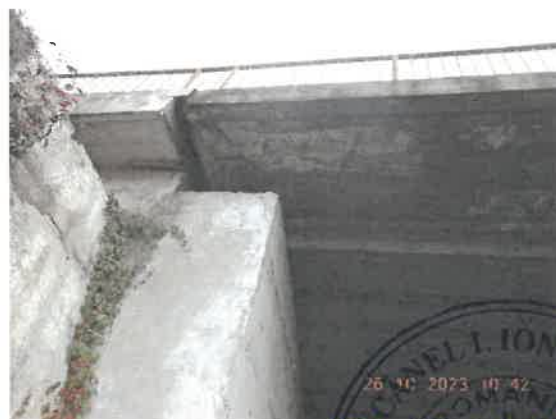
30. Degradări ale betonului în consola trotuarului: carbonatări, infiltrații.

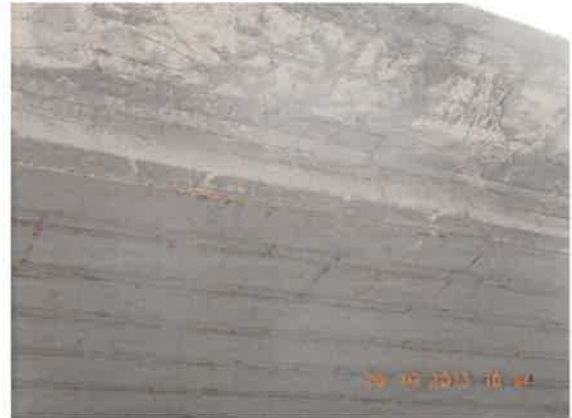
32. Infiltrații și coroziune la intradosul grinzilor metalice înglobate în beton.

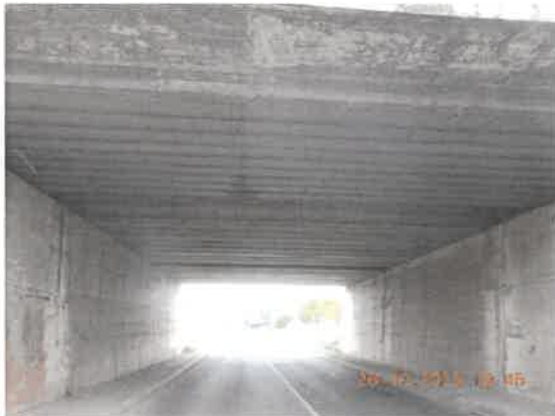
33. Betonul din elevația culeei este degradat prin carbonatare și segregare. Infiltrații și coroziune la intradosul grinzilor metalice înglobate în beton.

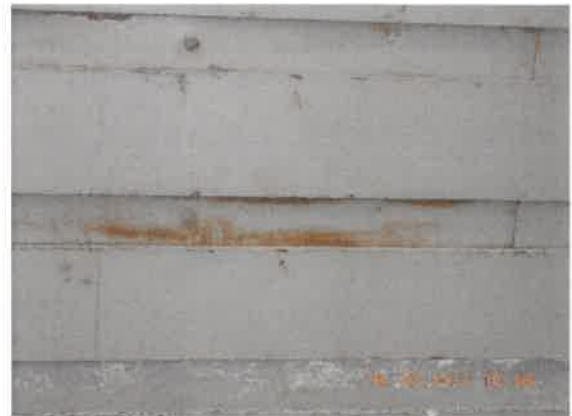
34. Infiltrații și coroziune la intradosul grinzilor metalice înglobate în beton.

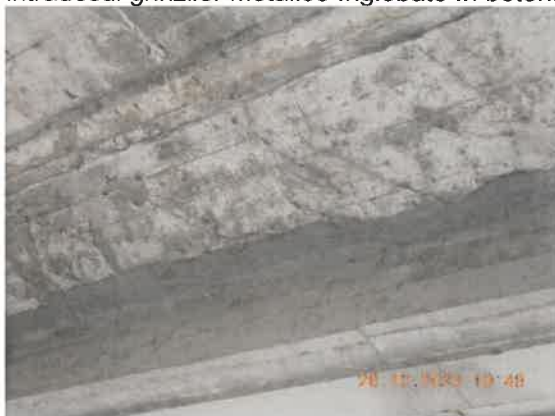
35. Segregări și carbonatări ale betonului din consola de trotuar.

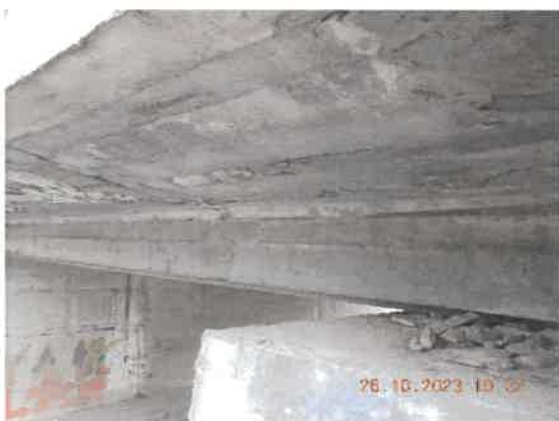
39. Beton exfoliat, segregat, în consola de trotuar. La intrados sunt prezente urme ale infiltrațiilor de apă.

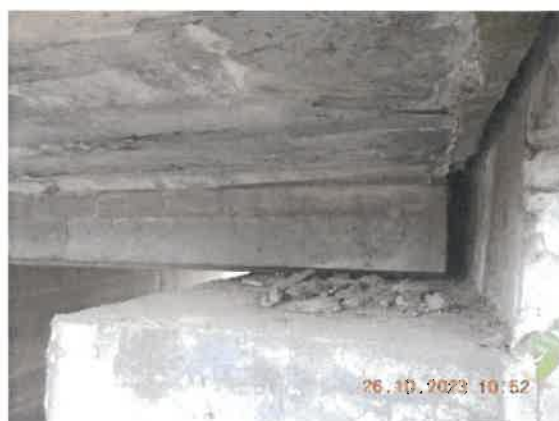
40. Beton exfoliat, segregat în consola de trotuar. Infiltrații în zona zidului de gardă.

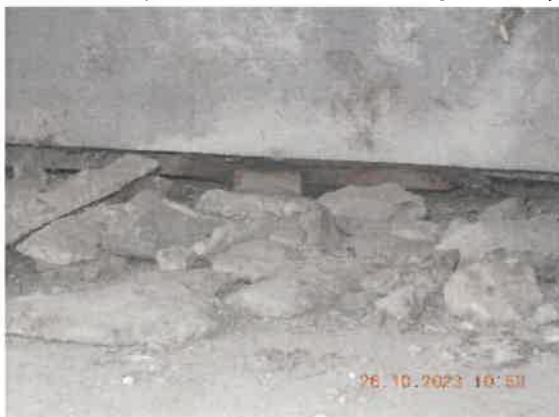
41. Bancheta de rezemare a culeei este acoperită cu bucăți de beton dislocat. Aparatele de reazem sunt afectate de coroziune.

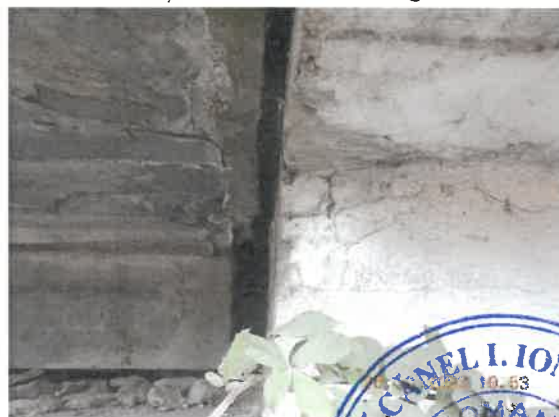
42. Beton exfoliat, segregat în consola de trotuar. Infiltrații în zona zidului de gardă. Armături la vedere și afectate de coroziune în consola trotuarului.
