<p>PROIECT FINANȚAT DE UNIUNEA EUROPEANĂ EUROPEAN UNION FINANCED PROJECT</p> <p>BENEFICIAR: COMPANIA NAȚIONALĂ DE CĂI FERATE "C.F.R." S.A. ROMANIAN RAILWAY NATIONAL COMPANY</p>		<p>PROIECTANT/ DESIGNER: ACCIONIA</p> <p>ASOCIEREA/ ASSOCIATION: ACCIONIA</p> <p>VENTURER: ACCIONIA</p>		<p>DENUMIRE PROIECT/ PROJECT TITLE: MODERNIZAREA INFRASTRUCTURII DE CĂI FERATE ÎN ZONA GIURGIU</p> <p>DENUMIRE LUCRARE/ WORKS TITLE: MODERNIZAREA INFRASTRUCTURII DE CĂI FERATE ÎN ZONA GIURGIU</p>	
<p>NUME/NOME: Ing. Doru Zdrengheș</p> <p>SIGNATURA/ SIGNATURE: [Signature]</p>		<p>NUME/NOME: Ing. Felicia IOANIDY</p> <p>SIGNATURA/ SIGNATURE: [Signature]</p>		<p>SPECIALITATE/ SPECIALITY: PODURI BRIDGES</p>	
<p>DATA/DATE: 03.2018</p> <p>SCALA/SCALE: 1:100 1:50 1:10</p>		<p>EXEMPLAR NR./ EXEMPLARY NO.: 1</p>		<p>COD PLAN/ CODIFICATION SYSTEM: RELEVU PODET KM 10+270 CULVERT SURVEY KM 10+270</p>

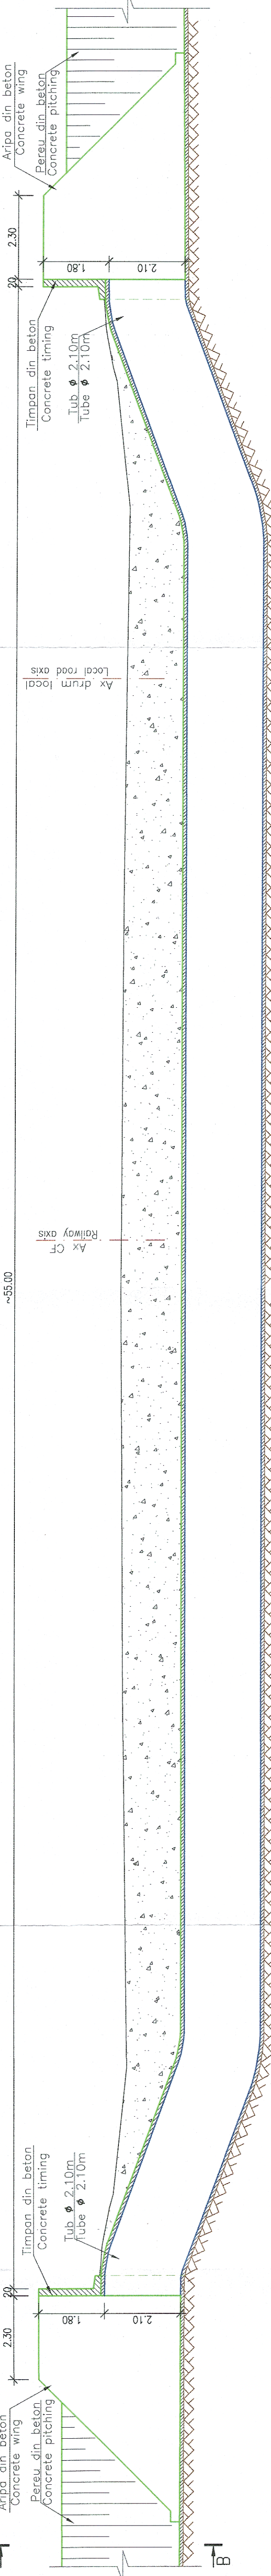
SECTIUNE A-A/A-A SECTION

- Conform datelor culesse de pe teren se constata urmatoarele:
 - Canalul este nefunctional;
 - Depuneri de pamant si materiale pe zona canalului;
 - Aparitia vegetatiei pe pereul canalului;
 - Pereul canalului este degradat cu portiuni de beton dislocate;
 - Dislocari de beton la aripi si timpane;
 - Armaturi fara strat de acoperire;
 - Portiuni fara strat de acoperire a armaturii la timpane si aripi;
 - Armaturile prezinta coreziuni si pete de rugină;
 - Lipsa sau degradarea protectiei anticorozive existente (culoarea neuniforma, maturi, exfolieri);
 - Tabla din tubul canalului este deteriorata, ruginita si are portiuni unde este desprinsa de pe beton.

- According to the data collected on site we acknowledge the following:
 - The channel is inoperable;
 - Soil and material deposition on the channel area;
 - The existence of vegetation on the channel pitching;
 - The channel pitching is degraded with portions with dislocated concrete;
 - Wing and timing concrete dislocation;
 - Non-coated reinforcement;
 - Portions without coating of reinforcement to the timing and wings;
 - Reinforcements show rust and rust stains;
 - Missing or degradation of existing anti-corrosion protection (non-uniform color, mattresses, exfoliations);
 - The board in the duct tube is damaged, rusty and has portions where it is detached from the concrete.
