**Studiu de Fezabilitate pentru  
Modernizarea liniei CF  
București Nord – Jilava – Giurgiu Nord – Giurgiu Nord Frontieră**

**Lot 2 - Modernizarea infrastructurii de cale ferată dintre stațiile CF  
București Nord – Giurgiu Nord – Giurgiu Nord Frontieră**

**Expertiza tehnica podeț km 7+063**

EXPERTIZĂ TEHNICĂ - PODEȚ KM 7+063

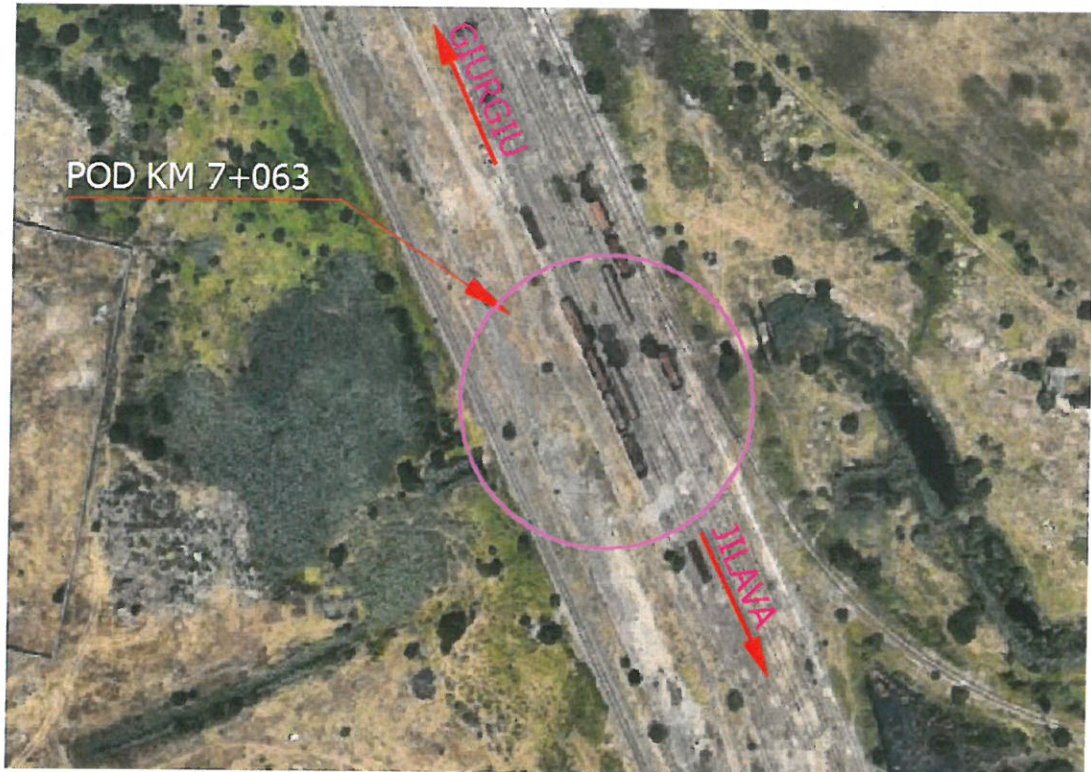
Podețul este amplasat pe linia de cale ferată 103 - București – Giurgiu și asigură scurgerea apelor de pe versanți (Foto 1).

FOTO 1. Amplasament podeț km 7+063, peste canal

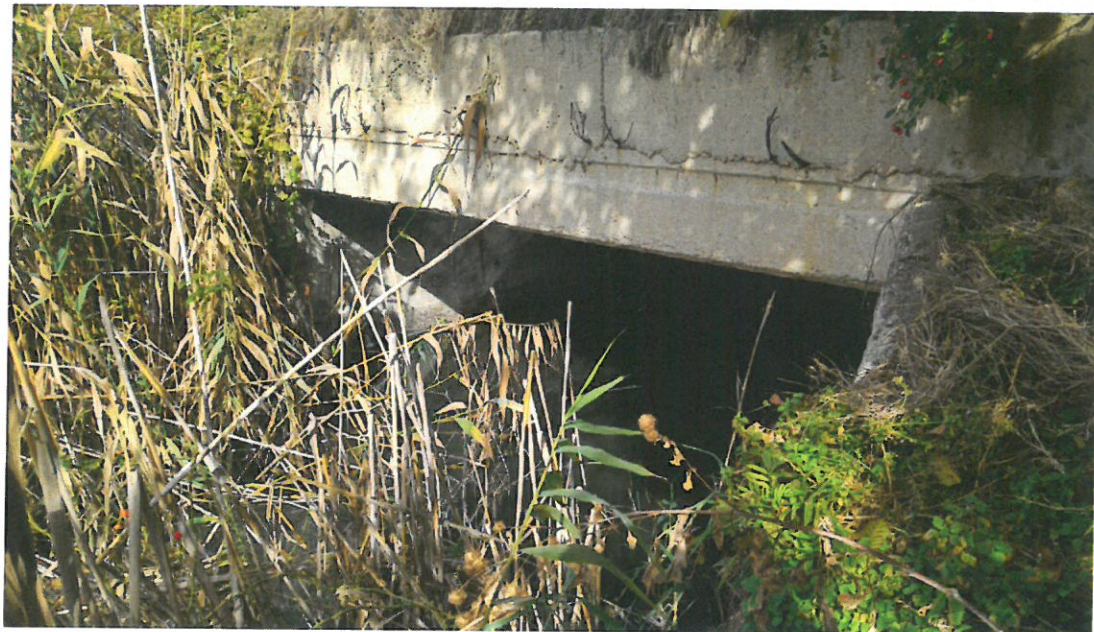
FOTO 2 – Vedere timpan amonte

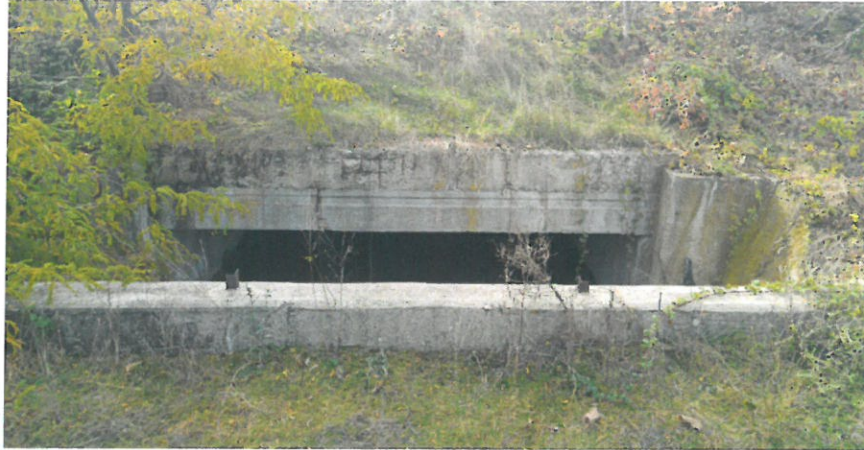
FOTO 3 – Vedere timpan aval

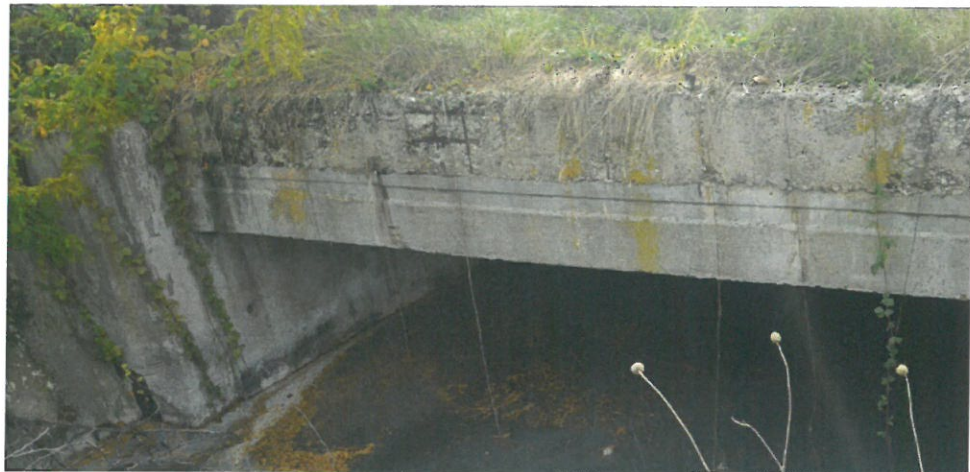
- Circulația pe podeț se desfășoară în parametri normali, nu au fost constatate degradări ale căii de rulare pe podeț;
- Există zone ale grinzii de parapet din beton distruse. Lipsesc parapetele pietonale și trotuarul și de asemenea, se constată suprafețe extinse erodate, apărute din cauza lipsei

protecției anticorozive, dar și deteriorări structurale, grinda având zone cu armăturile expuse și corodate. (foto 4);

Principalele degradări ale elementelor de beton au fost cauzate de faptul că podețul este amplasat într-o zonă mlăștinoasă cu apă care stagnează la suprafață, inclusiv în podeț.

FOTO 4 - Eroziuni ale betonului grinzii de parapet aval

- La suprastructură se vor repara zonele de beton degradate ale timpanelor cu mortare speciale, se vor monta parapete de siguranță și se vor amenaja trotuare. Se va studia în momentul începerii lucrărilor necesitatea înlocuirii fâșiilor cu goluri, funcție de starea tehnică a acestora;
- La infrastructură, soluția constă în repararea cu betoane speciale în zonele de beton cu degradări;
- Execuția scărilor și casiurilor la capetele podețului și reparația aripilor din beton, inclusiv pereerea acestora;
- Lucrări de amenajare a albiei.

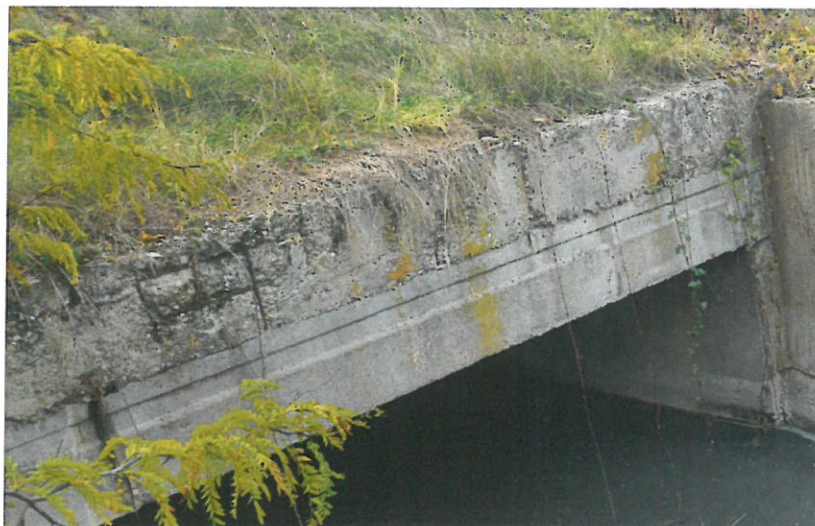
- Fâșiile cu goluri nu au putut fi inspectate ori fotografiate pentru a putea stabili nivelul de degradare al acestora, însă betonul celor situate marginal prezintă segregări și fisuri;
- Se constată la timpene beton degradat, armături vizibile corodate și lipsa protecției anticorozive (Foto 2,3,4,5 și 6);
- Există degradări locale ale betonului, fisuri și crăpături la elevațiile celor două culee și la aripile din beton (Foto 6);
- Există depuneri de pământ, praf și vegetație crescută pe aripile din beton (Foto 7);
- Lipsește sau este degradată protecția anticorozivă pe ambele culee;
- Lipsește sau este degradată protecția anticorozivă a aripilor din beton și există depuneri de vegetație, pământ și bolovani pe aripi;
- Lipsesc scările de acces;
- Albia prezintă vegetație, iar taluzele sunt neprofilate (Foto 8).

FOTO 5 - Timpan degradat

- Remedierea, în momentul depistării, a tuturor degradărilor observate la elementele structurale ale podețului;
- Menținerea în bune condiții a căii pe podeț;
- Reparația zonelor cu beton degradat cu mortare speciale la infrastructura, suprastructură și la racordările podețului cu terasamentele;
- Se va curăța albia, pentru asigurarea scurgerii apelor în regim normal.

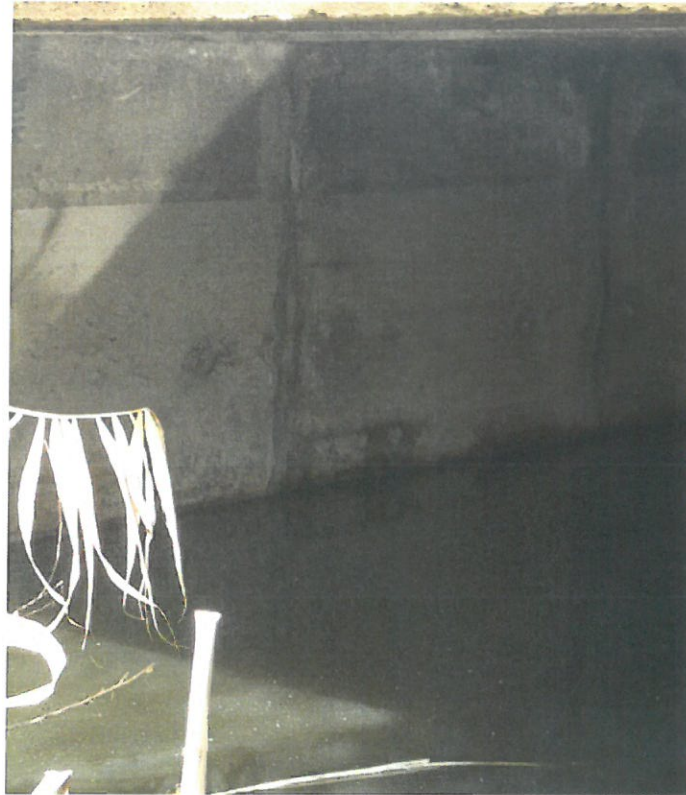
FOTO 6 - Culee Jilava (dreapta)

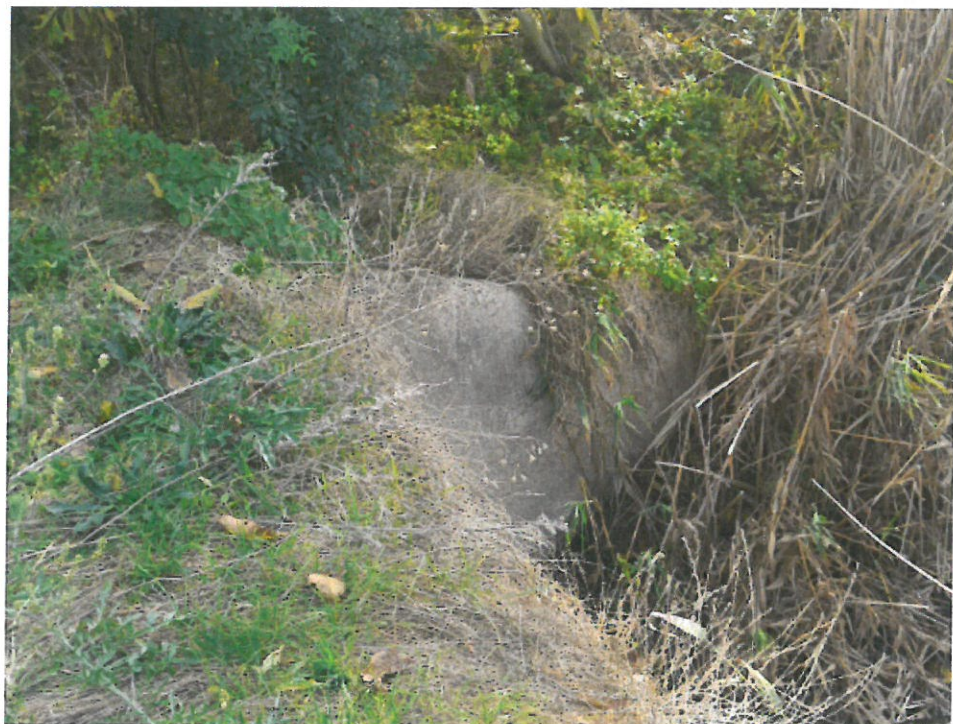
FOTO 7 – Aripile din beton invadate de vegetație

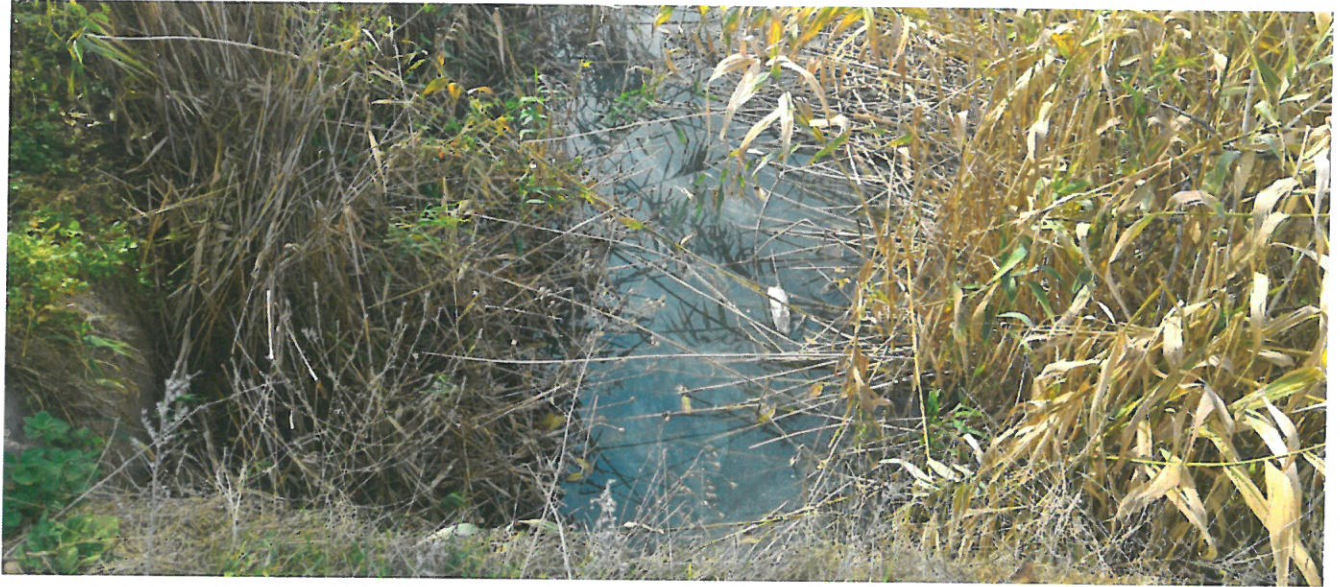
Albia prezintă vegetație amonte și aval de podeț și depuneri de pământ iar nivelul apei, sub podeț, vegetația ajunge până aproape de intrados.

**FOTO 8 - Albie neamenajată și colmatată cu depuneri și vegetație**

Se vor executa lucrări de amenajare a albiei, protecție a fundului și a malurilor albiei.
