SECTIUNE LONGITUDINALA C-C/C-C LONGITUDINAL SECTION
Sc. 1:100

PROIECT FINANȚAT DE UNIUNEA EUROPEANĂ EUROPEAN UNION FINANCED PROJECT		GUVERNUL ROMÂNIEI GOVERNMENT OF ROMANIA	
BENEFICIAR BENEFICIARY:		COMPANIA NAȚIONALĂ DE CĂI FERATE "C.F.R." S.A. ROMANIAN RAILWAY NATIONAL COMPANY	
PROIECTANT/DESIGNER: acciona		DENUMIRE PROIECT/ DENUMIRE LUCRARE: "MODERNIZAREA INFRASTRUCTURII DE CĂLE FERATE DINTRE STATILE CF BUCURESTI NORD - GIURGIU NORD - GIURGIU NORD FRONTIERA"	
ASOCIEREA/ JOINT VENTURE: 140/9877/2001 & 140/20534/2004		PROIECT TITLU/ WORKS TITLE: Lot 2 - MODERNIZATION OF THE RAILWAY BUCHAREST NORTH - IJLAVA - GIURGIU NORTH - GIURGIU NORTH BORDER	
NUME/NOME: Ing. Andrei RADU		SPECIALITATE/ SPECIALITY: PODURI BRIDGES	
SEMNATURA/ SIGNATURE:		DESEMNE PLAN/ DRAWING TITLE: RELEVU PODET KM 33+272 CULVERT SURVEY KM 33+272	
EXPERT CHEIE/ KEY EXPERT: Ing. Felicia IOANIDI		COD PLAN/ CODIFICATION SYSTEM: ET 207 Lot 2 19 Pd11 01 00	
MP/PM: Ing. Marin BACU		EXEMPLAR NR./ EXEMPLAR NO.: 1

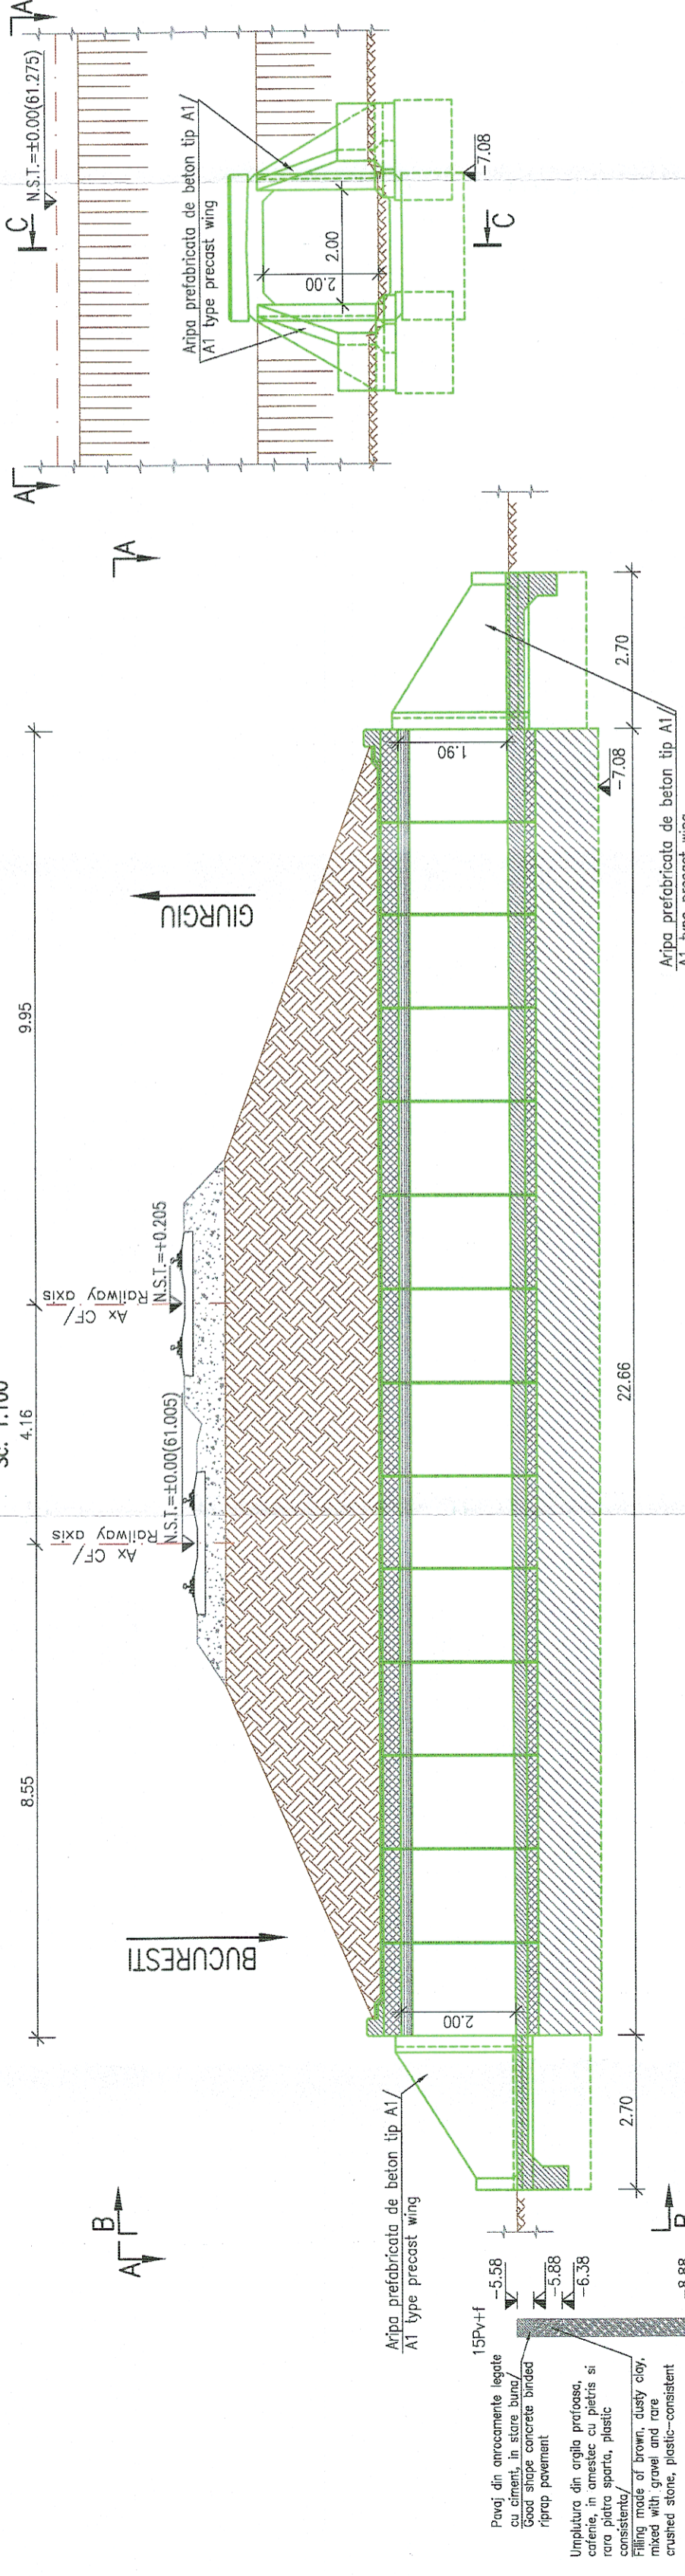
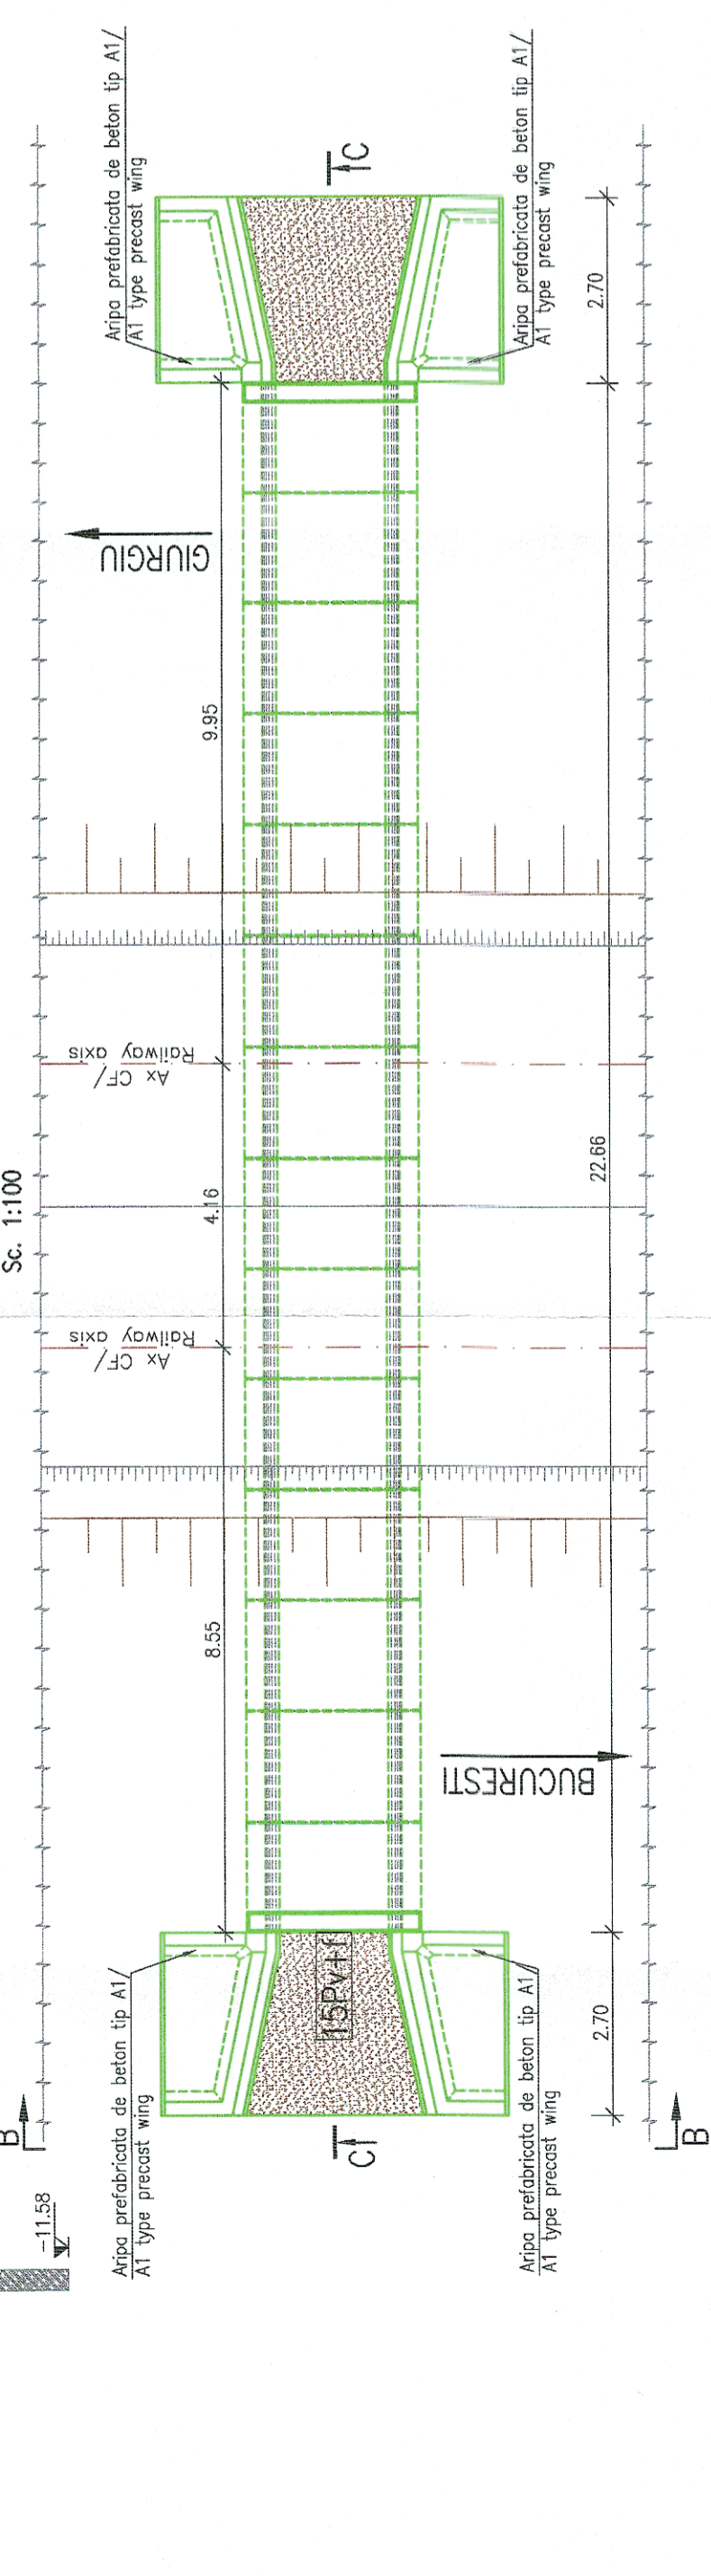
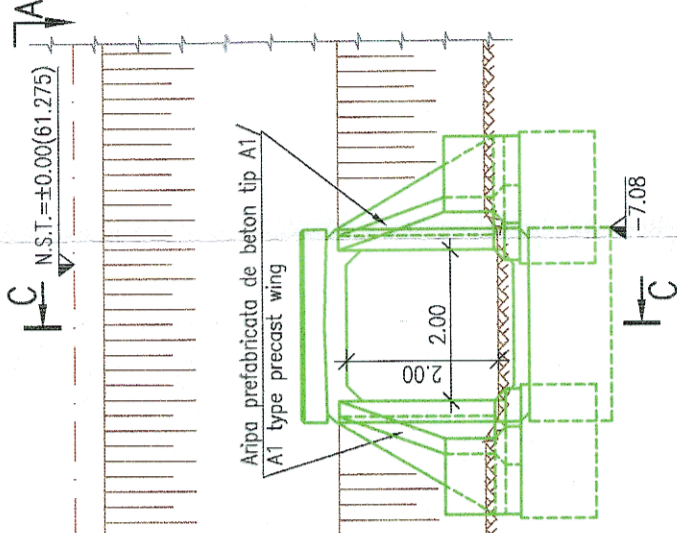
- depunere de aluviumi in interiorul podetului;
 - degradari ale betonului si armaturii la vedere la aripi;
 - prezenta la interiorul cadrelor, la partea inferioara si laterala a betonului, a armaturii corodate;

- degradat si armatura dezvelita corodata;
 - infiltratii ale apei la interiorul cadrelor prefabricate;
 - lipsa parapetelor pe timpone.

- deposition of alluviums at the interior of the culvert;
 - the precast wing concrete is degraded with unvelled and corroded rebars;
 - partial areas of degraded concrete and unvelled and corroded rebars at the soffit and the inferior part of the precast frames;

- water infiltration at the interior of the precast frames;
 - the absence of the handrails on both tympanns.
