PROIECT FINANȚAT DE UNIUNEA EUROPEANĂ EUROPEAN UNION FINANCED PROJECT COMPANIA NAȚIONALĂ DE CĂI FERATE "C.F.R." S.A. ROMANIAN RAILWAY NATIONAL COMPANY	
PROIECTANT/DESIGNER: ASOCIEREA/JOINT VENTURE: 340/9877/2001 340/20534/2004	DENUMIRE PROIECT/ DENUMIRE LUCRARE: "MODERNIZAREA INFRASTRUCTURII DE CĂI FERATE DINTRE STAȚIILE CF BUCUREȘTI NORD - GIURGIU NORD - GIURGIU NORD FRONTIERA" Lot 2 - MODERNIZAREA INFRASTRUCTURII DE CĂI FERATE DINTRE STAȚIILE CF BUCUREȘTI NORD - GIURGIU NORD - GIURGIU NORD FRONTIERA "MODERNIZATION OF THE RAILWAY BUCHAREST NORTH - JILAVA - GIURGIU NORTH - GIURGIU NORTH BORDER" Lot 2 - MODERNIZATION OF THE RAILWAY INFRASTRUCTURE BUCHAREST NORTH - GIURGIU NORTH - GIURGIU NORTH BORDER	SEMNATURA/SIGNATURE: Ing. Andrei RADU Ing. Felicia IOANIDI Ing. Marin BAICU	DENUMIRE PROIECT/ DENUMIRE LUCRARE: "MODERNIZAREA INFRASTRUCTURII DE CĂI FERATE DINTRE STAȚIILE CF BUCUREȘTI NORD - GIURGIU NORD - GIURGIU NORD FRONTIERA" Lot 2 - MODERNIZAREA INFRASTRUCTURII DE CĂI FERATE DINTRE STAȚIILE CF BUCUREȘTI NORD - GIURGIU NORD - GIURGIU NORD FRONTIERA "MODERNIZATION OF THE RAILWAY BUCHAREST NORTH - JILAVA - GIURGIU NORTH - GIURGIU NORTH BORDER" Lot 2 - MODERNIZATION OF THE RAILWAY INF

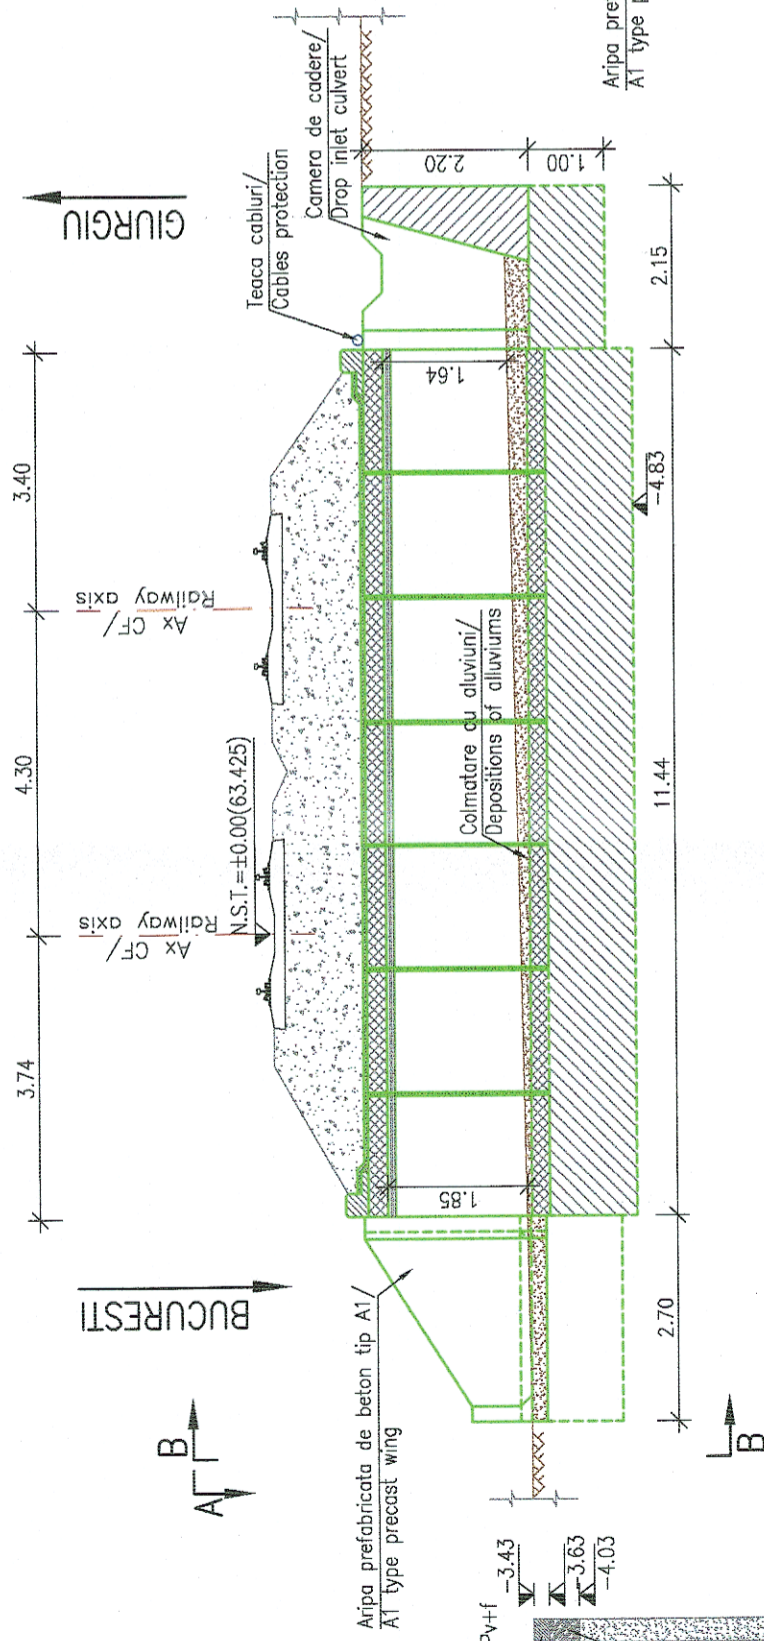
SECTIUNE LONGITUDINALA C-C/C-C-C LONGITUDINAL SECTION

Pavaj din beton de tarie medie/
Medium hardness concrete
pavement

Umplutura din argila proafusa,
cafenie, in amestec cu pietris si
rara piatra sparta, plastic
consistente-plastic vartosaa/
Filling made of brown, dusty clay,
mixed with gravel and rare
crushed stone, plastic
consistent-plastic stiff

Nisip mic, cafeniu, putin umed, cu
indesare medie
Brown, fine sand, moisted, with
medium compaction
From -7.23m with clayey liant

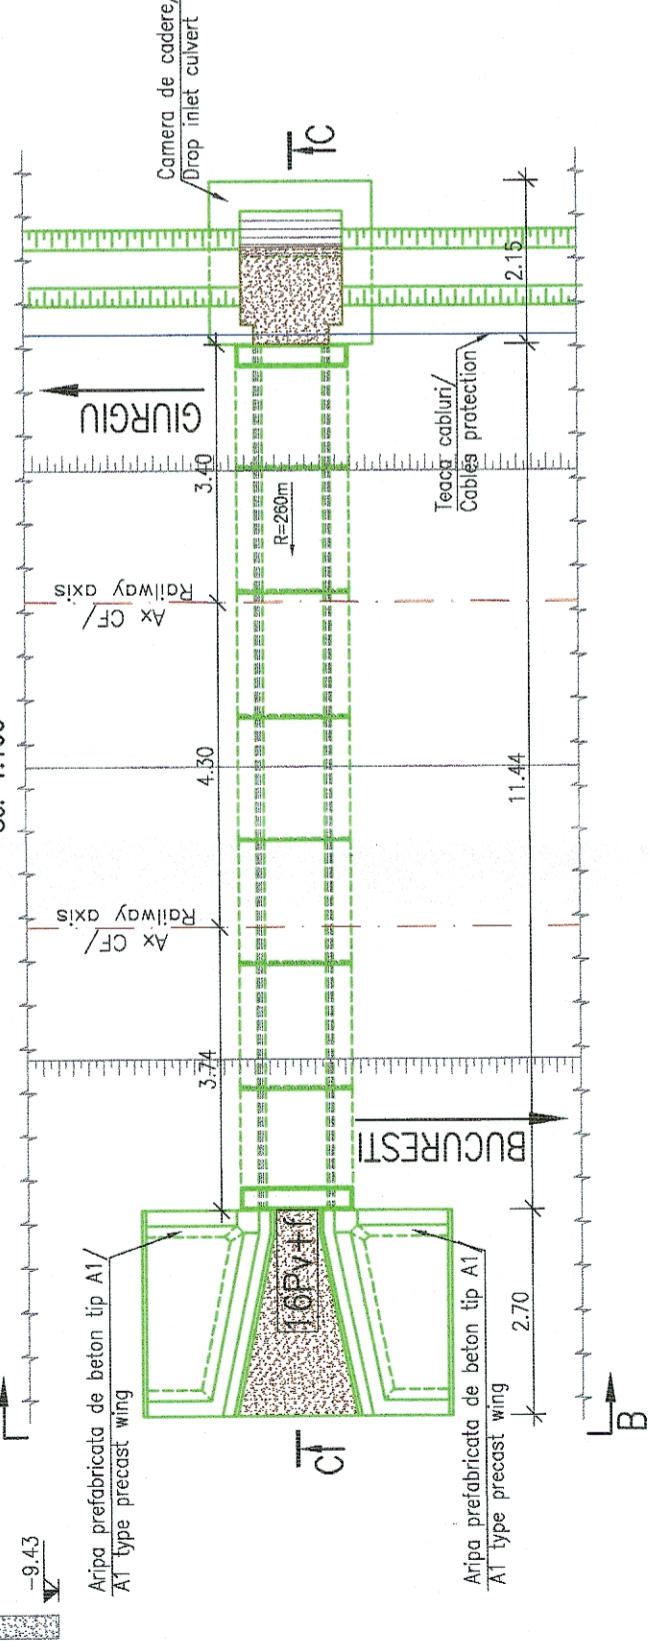
VEDERE PLANA A-A/A-A PLAN VIEW

- Conform datelor culese de pe teren se constata urmatoarele:
- colmatarea cu material aluvionar a albiei;
 - degradare a betonului aripii si armaturii la vedere;
 - prezenta la interiorul cadrului in asociere a unor zone cu beton degradat si armatura dezvelita corodata;
 - lipsa parapetelor pe simpana.

- deposition of alluviums at the interior of the culvert;
 - the precast wing concrete is degraded with unveiled and corroded rebars;
 - partial areas of degraded concrete and unveiled and corroded rebars at the soffit and the inferior part of the precast frames;

- the absence of the handrails on both tympan.
