SECȚIUNE LONGITUDINALĂ C-C/C-C LONGITUDINAL SECTION

VEDERE PLANA A-A/A-A PLAN VIEW

VEDERE B-B/B-B VIEW

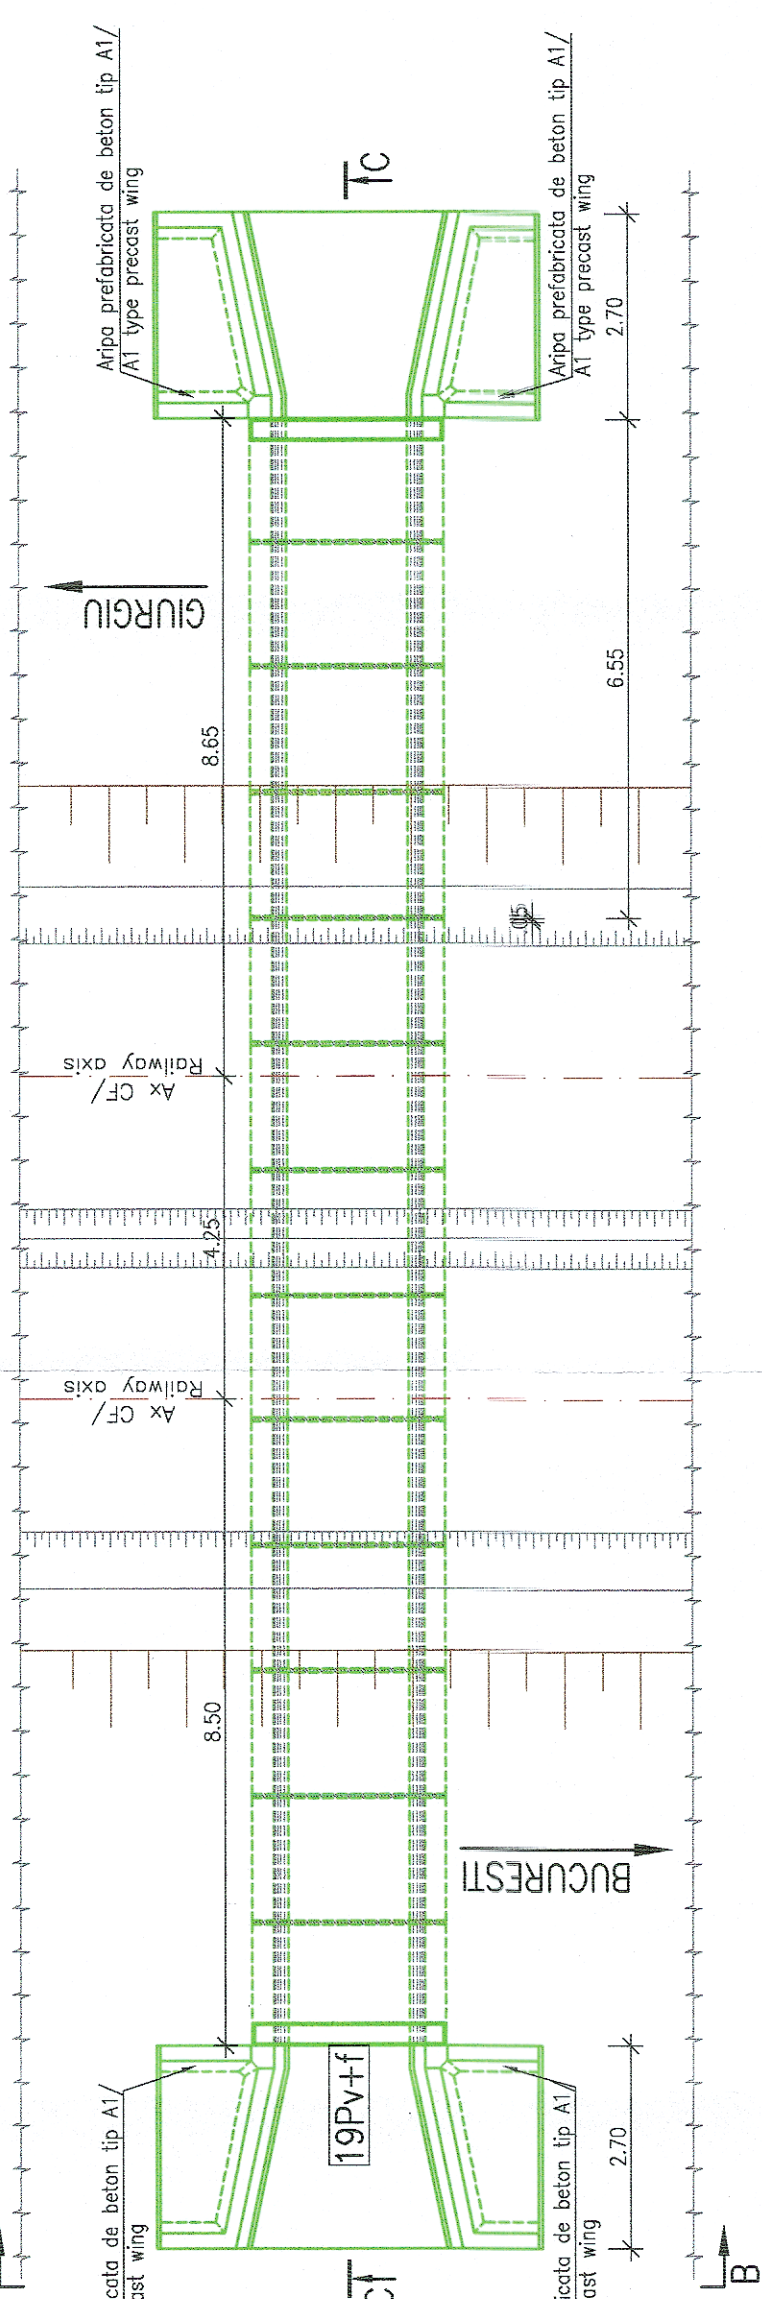
- degradare a pereților de beton din interiorul podetului;
 - degradări ale betonului și armături la vedere la aripi;
 - deplasări ale aripiilor de pe poziția inițială;

- prezenta la interiorul cadrelor, la parte inferioară și la intrados a unor zone cu beton degradat și armatura dezvelită corodată;
 - lipsa parapetelor pe lîmpare.

- degradation of the concrete pitching at the interior of the culvert;
 - the precast wing concrete is degraded with unveiled and corroded rebars;
 - translation of the wings from the original position;

- partial areas of degraded concrete and unveiled and corroded rebars at the soffit and the inferior part of the precast frames;
 - the absence of the handrails on both lîmpars.
