SECTIUNE LONGITUDINALA C-C/C-C-C LONGITUDINAL SECTION

DATA/DATE: 04.2018	SCARA/SCALE: 1:100	SPECIALITATE/ SPECIALITY: PODURI BRIDGES	COD PLAN/ CODIFICATION SYSTEM: RELEVU PODET KM 36 +705 CULVERT SURVEY KM 36+705
		EXEMPLAR NR./ EXEMPLARY NO.: 1	ET 207 Lot 2 21 Pd02 01 00

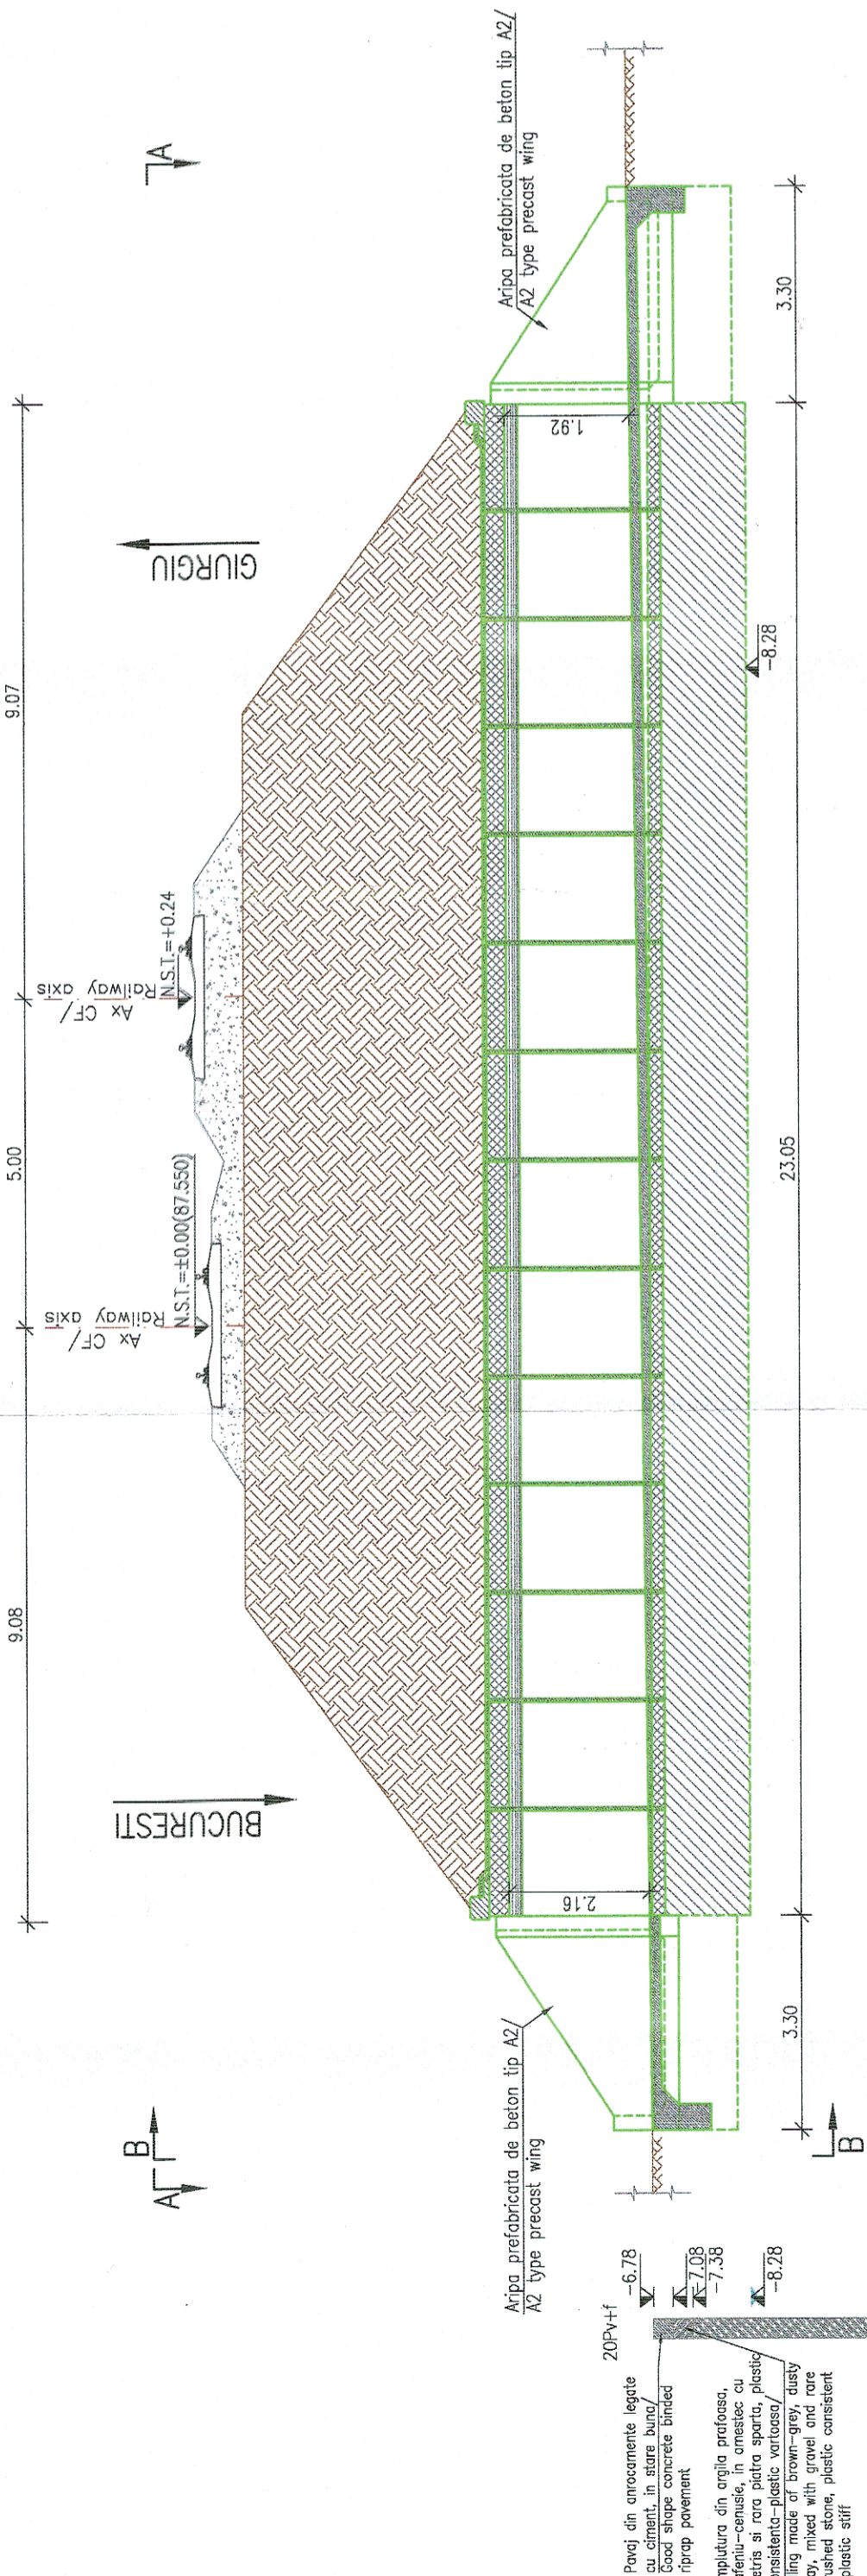
- According to the data collected on site we acknowledge the following:
 - degradation of the concrete piling at the interior of the culvert;
 - the precast wing concrete is degraded;
 - partial areas of degraded concrete and unveiled and corroded rebars at the soffit and the interior part of the precast frames;
 - the absence of the handrails on both tympans.

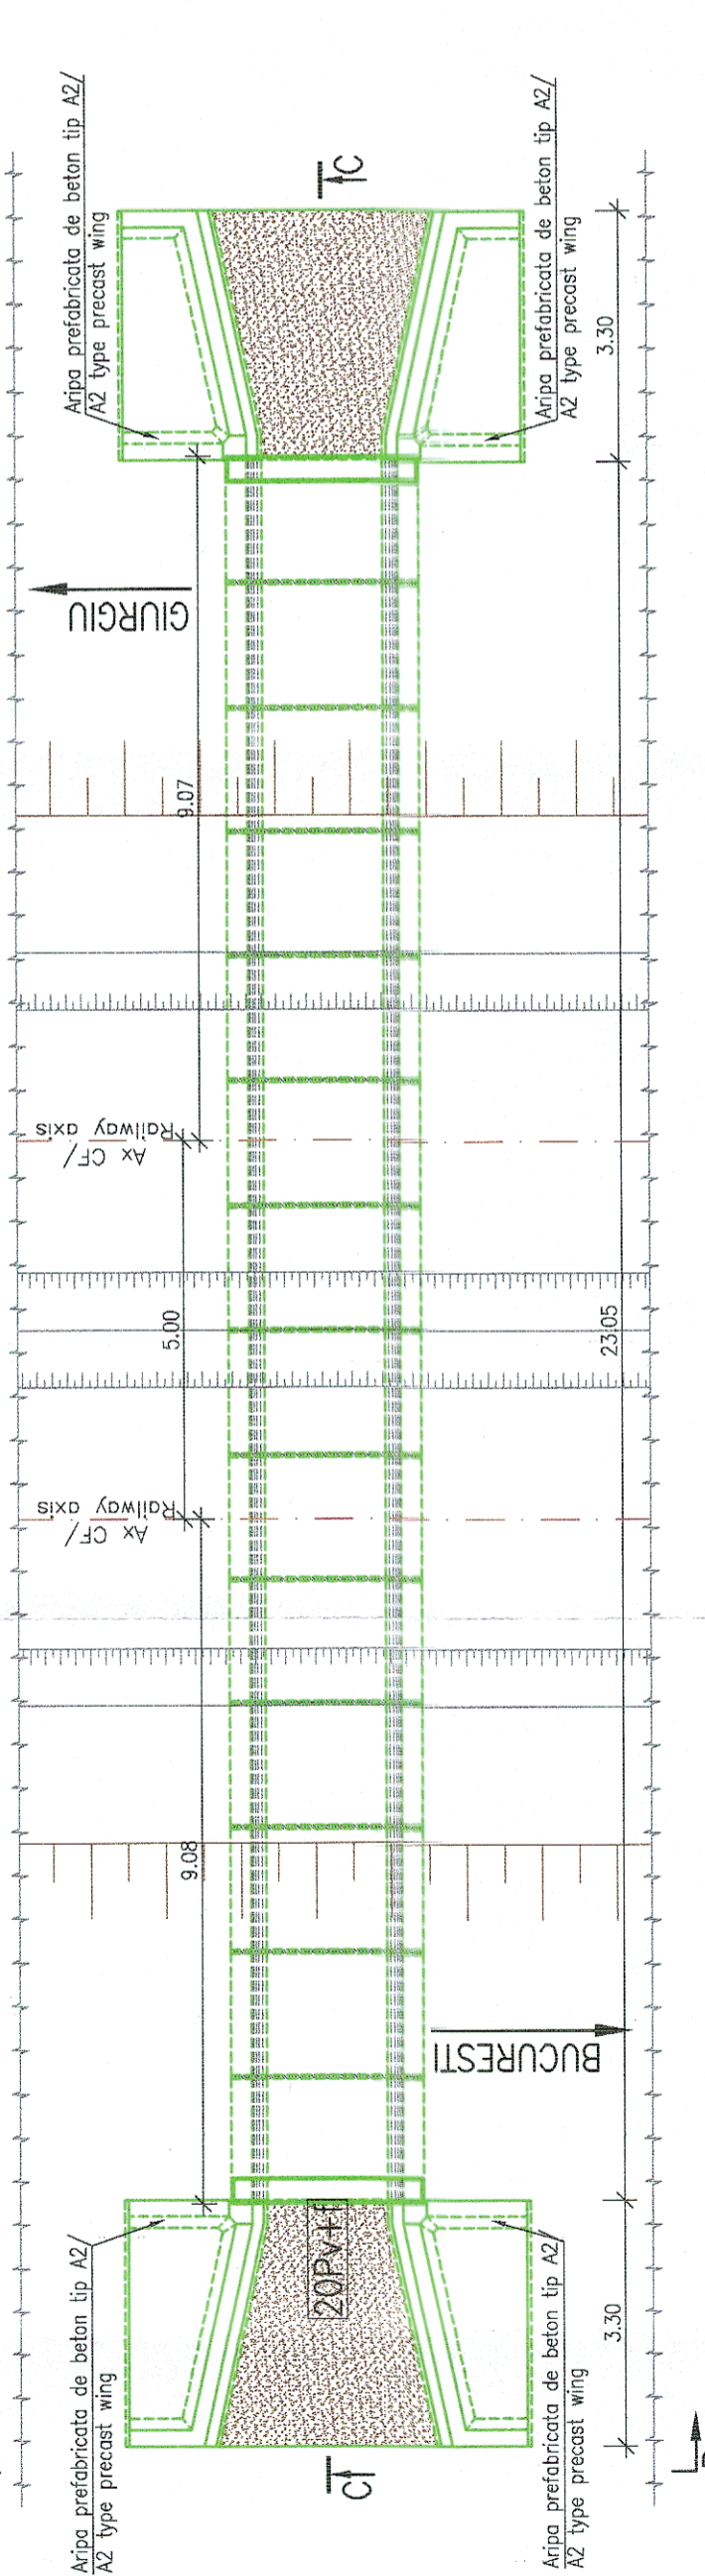
VEDERE PLANA A-A/A-A-A PLAN VIEW

Aripa prefabricata de beton tip A2/
AZ type precast wing
