SECȚIUNE LONGITUDINALĂ C-C/C-C LONGITUDINAL SECTION

GVERNUL ROMÂNIEI GOVERNMENT OF ROMANIA	
PROIECTANT/ DESIGNER: Ing. Andrei RADU		SEMNATURA/ SIGNATURE 	
EXPERT CHEF/ REFERENT: Ing. Felicia IOANIDI		SPECIALITATE/ SPECIALITY: PODURI BRIDGES	
MP/PM: Ing. Marin BAICU		DENUMIRE PROJECT TITLE: "MODERNIZAREA LINEII DE BUCUREȘTI NORD-JILAVA-GIURGIU NORD - GIURGIU NORTH FRONTIERA" Lot 2 - MODERNIZAREA INFRASTRUCTURII DE CĂLE FERATE ÎN TRIMPE ESTIMILE CF BUCUREȘTI NORD - GIURGIU NORD - GIURGIU NORD FRONTIERA "MODERNIZATION OF THE RAILWAY BUCHAREST NORTH - JILAVA - GIURGIU NORTH - GIURGIU NORTH BORDER" Lot 2 - MODERNIZATION OF THE RAILWAY INFRASTRUCTURE BUCHAREST NORTH - GIURGIU NORTH - GIURGIU NORTH BORDER	
DATA/DATE: 04.2018		DENUMIRE PLAN/ DRAWING TITLE: RELEVU PODET KM 51+050 CULVERT SURVEY KM 51+050	
SCARA/SCALE: 1:100		COD PLAN/ CODIFICATION SYSTEM: ET 207 Lot 2 27 Pd01 01 00

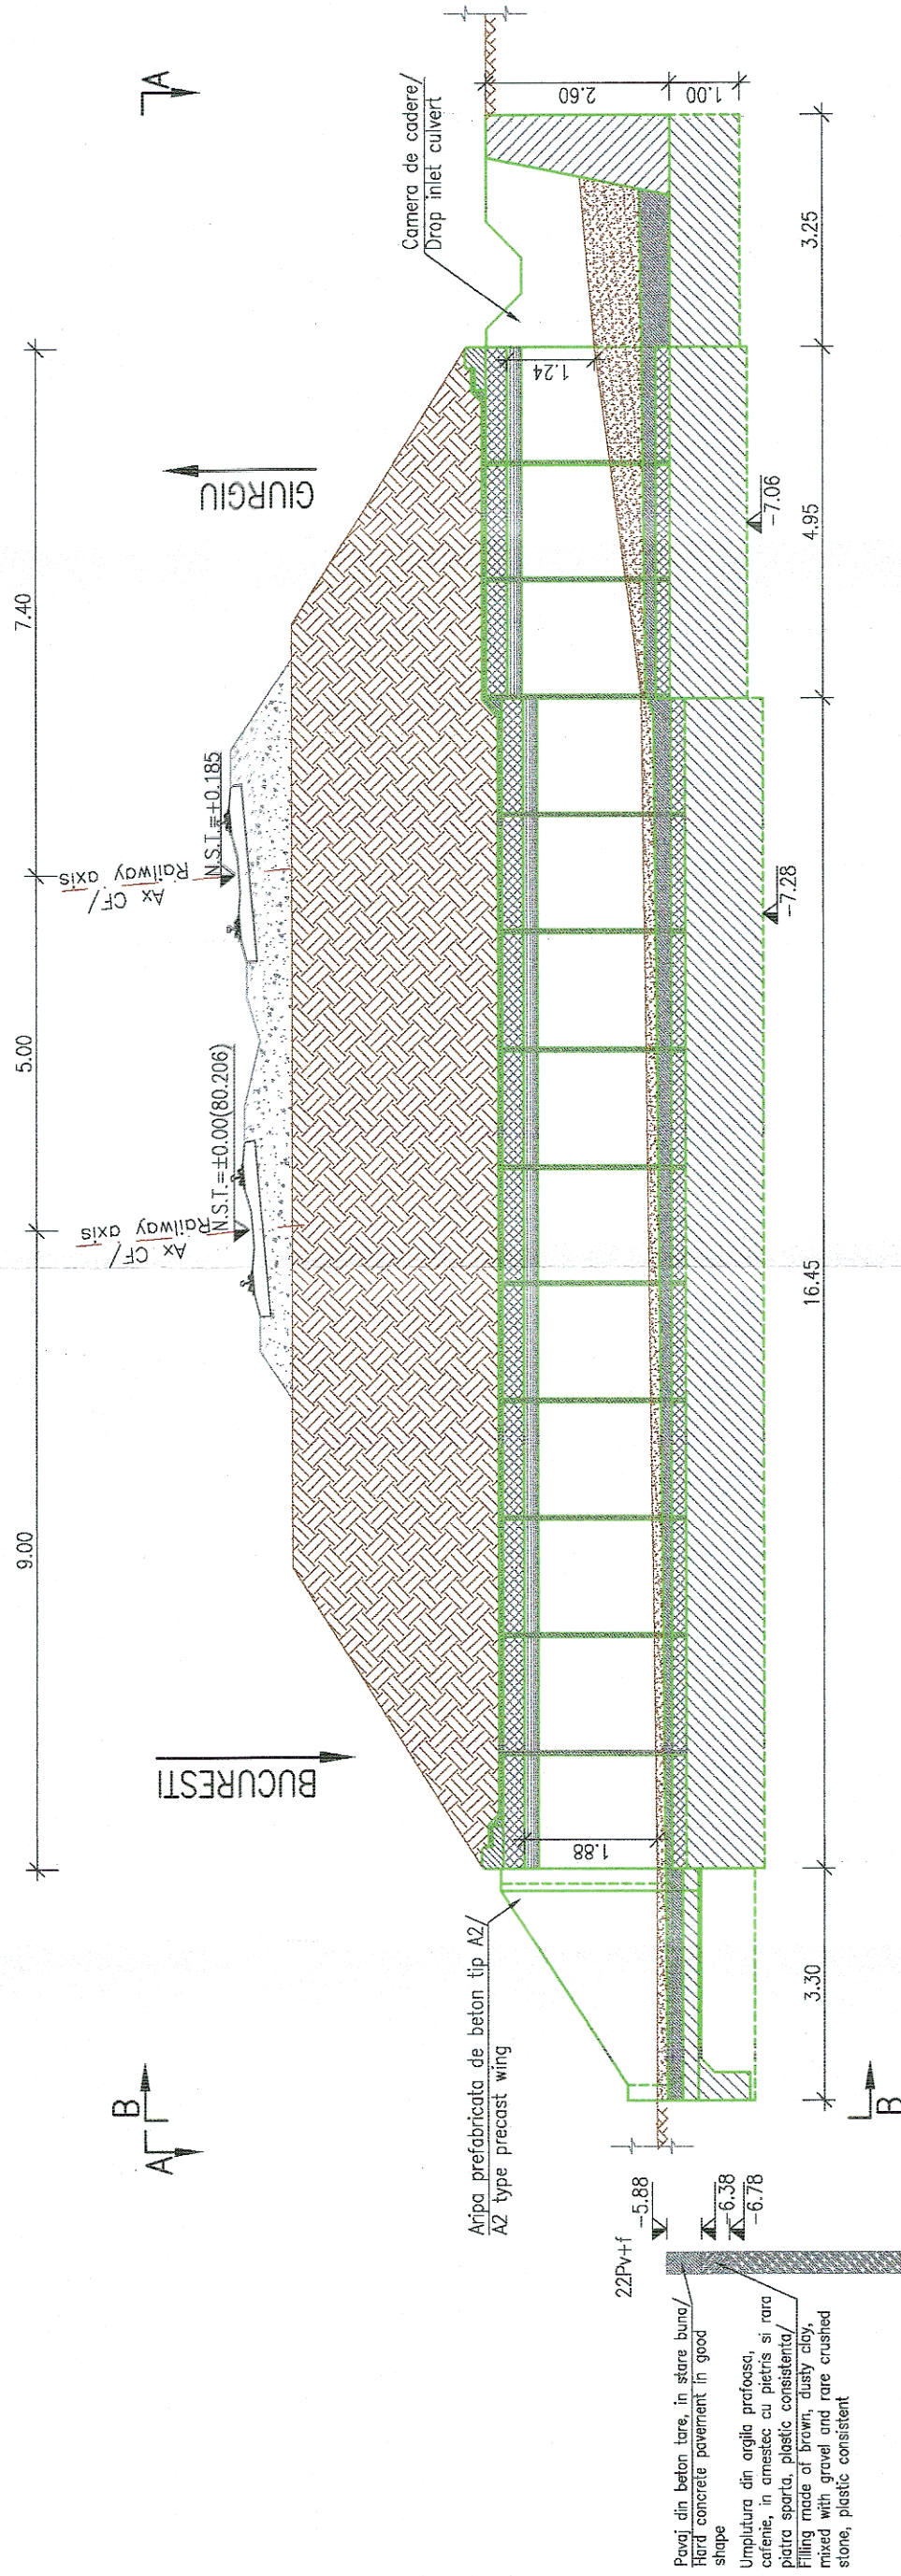
Pavaj din beton tare, în stare bună /
Hard concrete pavement in good
shape
Umplutura din argila proafosa,
cafenie, în amestec cu piatră și rară
piatră spartă, plastic consistentă /
Filling made of brown, dusty clay,
mixed with gravel and rare crushed
stone, plastic consistent

Argila proafosa, cafenie, plastic
vârtos /
Brown, dusty clay, plastic-stiff

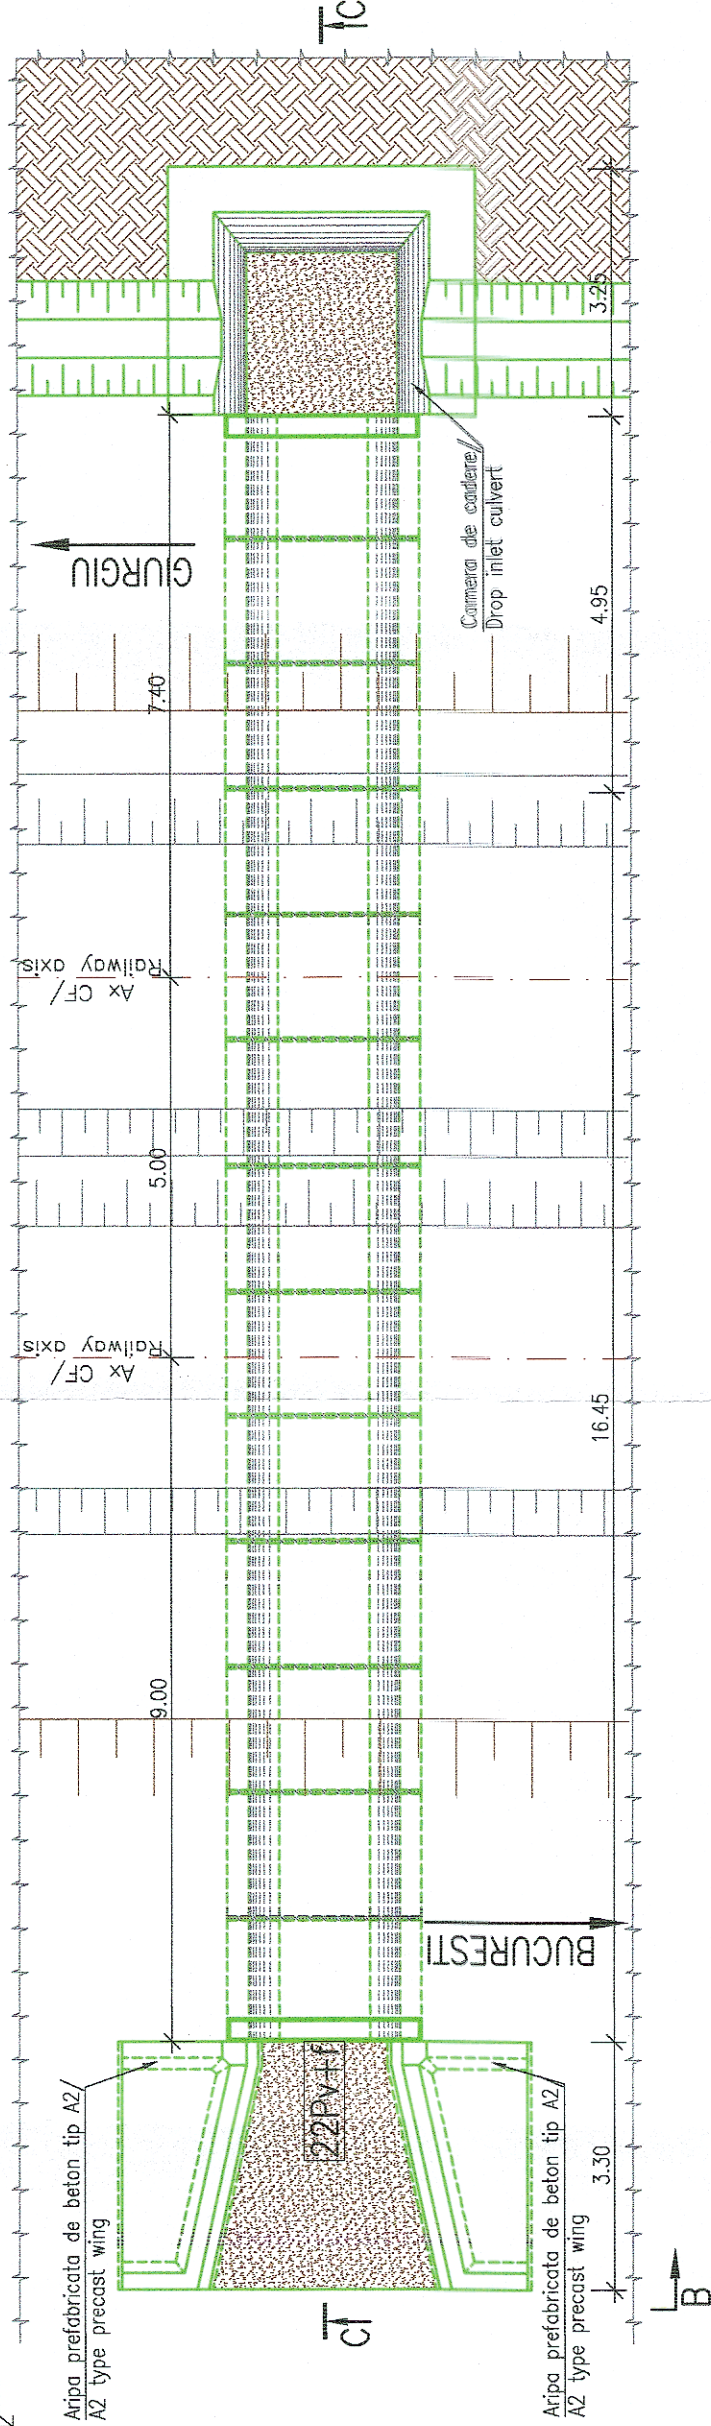
VEDERE PLANĂ A-A/A-A PLAN VIEW

Aripa prefabricată de beton tip AZ /
AZ type precast wing
