PROIECTUL / PROJECT TITLE: "MODERNIZAREA LINIEI CF BUCUREȘTI NORD - IILAVA - GIURGIU NORD - GIURGIU NORD FRONȚIERĂ" / Lot 2 - MODERNIZATION OF THE RAILWAY BUCHAREST NORTH - JILAVA - GIURGIU NORTH - GIURGIU NORTH BORDER

DENUMIRE PROIECT / PROJECT TITLE	SEMNAȚURA / SIGNATURE	SPECIALITATE / SPECIALITY	PODURI / BRIDGES
DENUMIRE LUCRARE / PROJECT TITLE	Ing. Mădălin Mutu		
DENUMIRE PLAN / DRAWING TITLE	Ing. Felicia IOANIDI		RELEVU PODET KM 51+589 / CULVERT SURVEY KM 51+589
EXEMPLAR NR. / EXEMPLARY NO.	Ing. Marin BACU		
DATA / DATE	SCARA / SCALE		
04.2018	1:100		
COD PLAN / CODIFICATION SYSTEM:			ET 207 Lot 2 27 Pd02 01 00

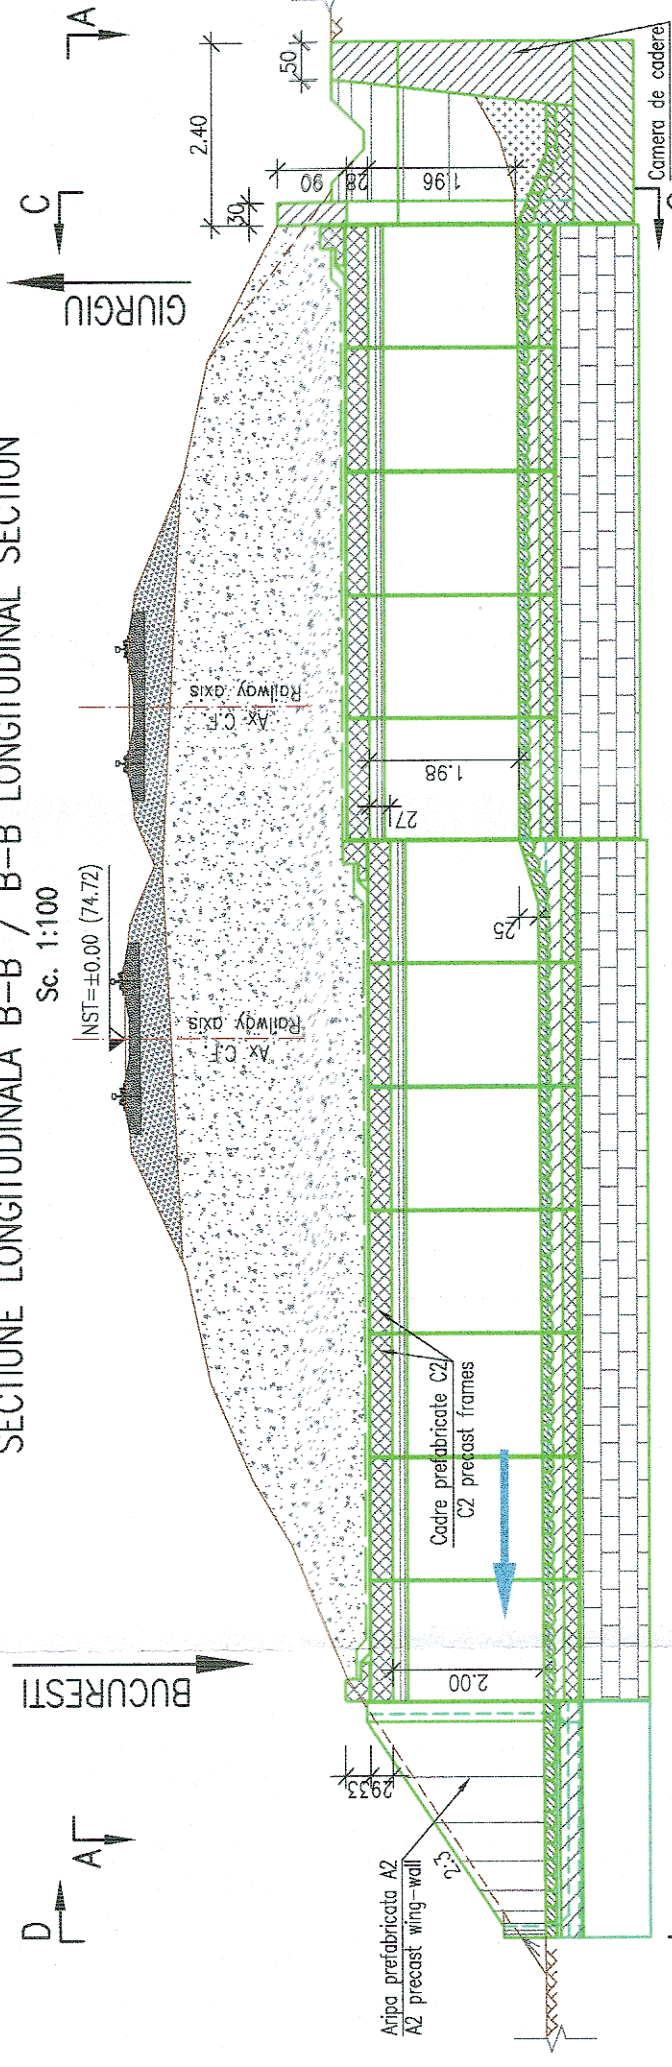
### SECȚIUNE LONGITUDINALĂ B-B / B-B LONGITUDINAL SECTION

- II. Constatări:
    - Conform datelor culese de pe teren se constată următoarele:
      - degradarea betonului cadrelor în zona rosturilor (armatura corodată la vedere);

- zone cu usoare pete de rugina și de carbonatare (atât la intradosul cât și pe peretii cadrelor), ca urmare a infiltrației apei;
      - degradarea betonului cadrelor la baza, în zona de contact cu pereții;

- degradarea materialului de umplere a rosturilor dintre cadrele prefabricate;
      - degradarea timpamului amplasat pe cadrul marginal C2 din aval;

- degradarea betonului din care este realizată camera de cadere și timpamul suplimentar de protecție (al cadrului marginal situat în amonte);
      - lipsa parapetelor de protecție pe ambele părți;

- coborârea ușoară a aripii prefabricate din aval;
      - coborârea ușoară a talvegului, în aval, imediat după zona pereului realizat din piatră cioplită;

- albia prezintă o ușoară colmatare.
  - III. Anul construcției: 1977

- II. In-situ findings:
    - According to the data collected on site we acknowledge the following:
      - the frames concrete damaged, in the joints area (the expose corroded reinforcement);

- the rusty and carbonation areas (at the C2 precast frames soffit and walls), as a result of water infiltration;
      - the frames concrete damaged, down on the pitching contact area;

- the mortar damaged at the filling area between C2 precast frames;
      - the vertical wall damaged, which is on the marginal C2 precast frame, downstream by the culvert;

- the drop inlet culvert concrete damaged, also the additional vertical wall for the protection of the marginal frame which is upstream by the culvert;

- the missing of the pedestrian guardrail, on the both sides;
      - the precast wing-walls easy damaged, which are downstream by the culvert;
      - the river bed (downstream by the culvert) easy erosion, closes by the pitching area (which is made from stone ashlar);

- the river bed have a soft mudding.
  - III. Construction year: 1977
