DENUMIRE/ PROJECT TITLE: "MODERNIZAREA INFRASTRUCTURII DE CĂLE FERATE ÎN TREPT ÎN STADIUL CF BUCUREȘTI NORD - GIURGIU NORD FRONTIERA" / "MODERNIZATION OF THE RAILWAY BUCHAREST NORTH JILAVA - GIURGIU NORTH - GIURGIU NORTH BORDER" / "MODERNIZATION OF THE RAILWAY INFRASTRUCTURE BUCHAREST NORTH - GIURGIU NORTH - GIURGIU NORTH BORDER"

RELEVU PODET KM 52+010
CULVERT SURVEY KM 5 2+010

DATA/DATE: 04.2018
SCALA/SCALE: 1:100
EXEMPLAR NR./ EXEMPLARY NO.: 1
COD P.L.V./ CODIFICATION SYSTEM: ET 207 Lot 2 27 Pd03 01 00

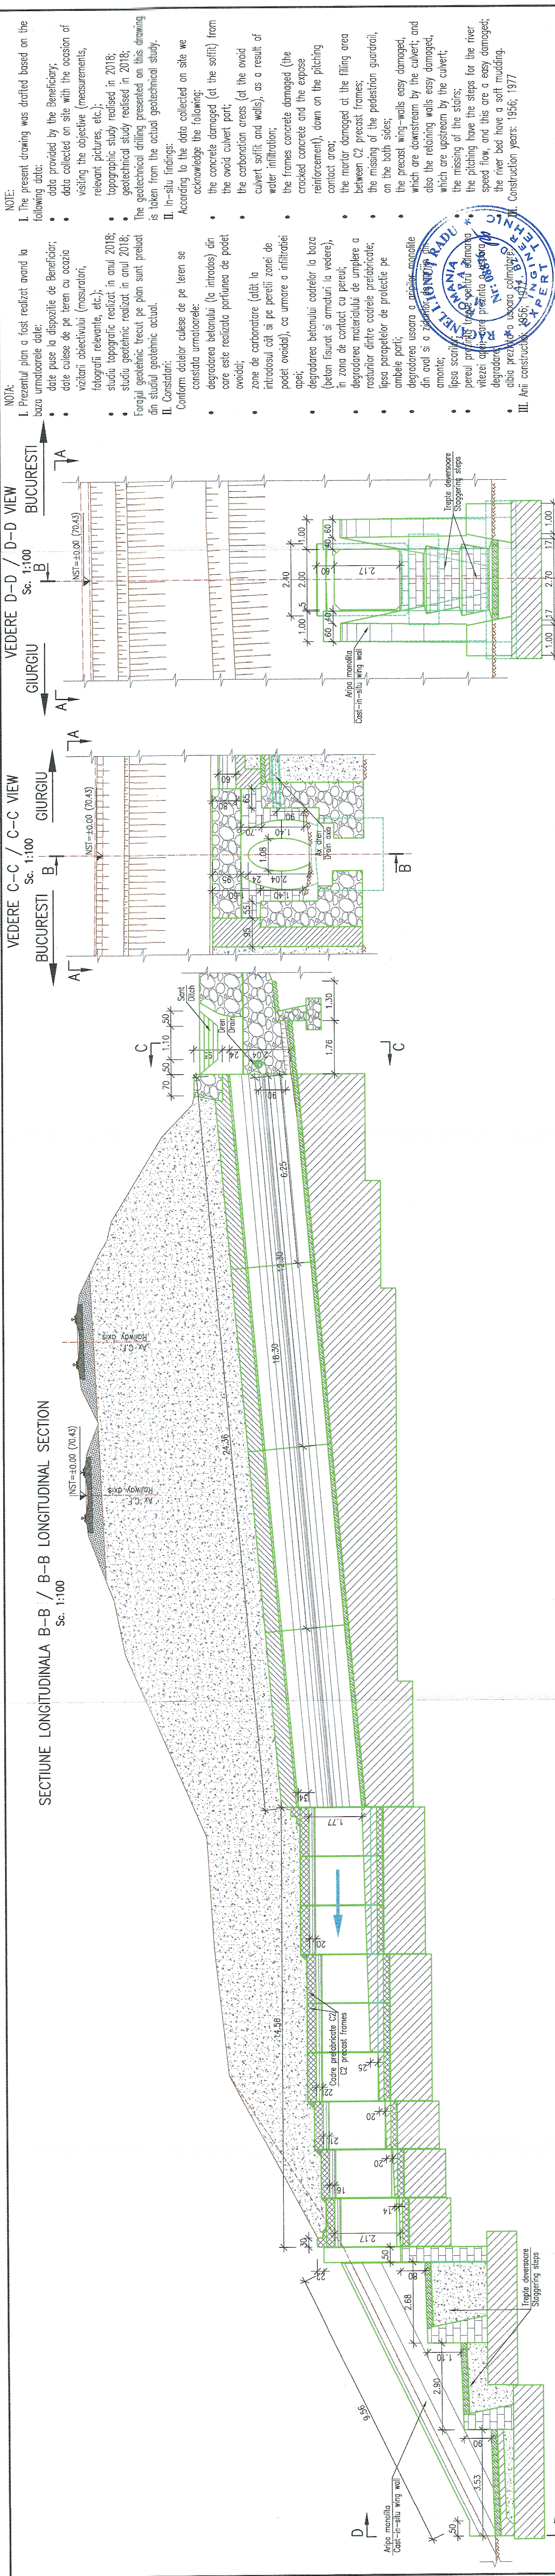
- degradarea betonului (la intrados) din care este realizată porțiunea de podet ovoid;
- zone de carbonatare (atât la intradosul cât și pe pereții zonei de podet ovoid);
- degradarea betonului coafelor la baza (beton fisurat și armaturii la vedere), în zona de contact cu pereții;
- degradarea materialului de umplere a rosturilor dintre coafele prefabricate;
- lipsa parapetelor de protecție pe ambele părți;
- degradarea ușoară a arcului-mancolite din aval și a zărilor;
- amonte;
- lipsa scării și treptelor de urcare;
- vitezei apă care prezintă o ușoară degradare;
- albia prezintă o ușoară colmatare.

- acknowledge the following:
- the concrete damaged (at the soffit) from the ovoid culvert part;
 - the carbonation areas (at the ovoid culvert soffit and walls), as a result of water infiltration;
 - the frames concrete damaged (the cracked concrete and the expose reinforcement), down on the pitching contact area;
 - the mortar damaged at the filling area between C2 precast frames;
 - the missing of the pedestrian guardrail, on the both sides;
 - the precast wing-walls easy damaged, which are downstream by the culvert; and also the retaining walls easy damaged, which are upstream by the culvert;
 - the missing of the stairs;
 - the pitching have the steps for the river speed flow, and this are a easy damaged; the river bed have a soft mudding.
