PROIECTUL/ PROJECT: MODERNIZAREA LINIEI DE BUCUREȘTI-NORD-ILAVA-GURGIU NORD-GURGIU

LOT 2 - MODERNIZAREA INFRASTRUCTURII DE CĂLE FERATE ÎNTR-UN SECTEUR DE BUCUREȘTI-NORD-ILAVA-GURGIU NORD-GURGIU

RELEVU PODUL KM 54+198 CULVERT SURVEY KM 54+198

ET 207 Lot 2 27 P-07 01 00

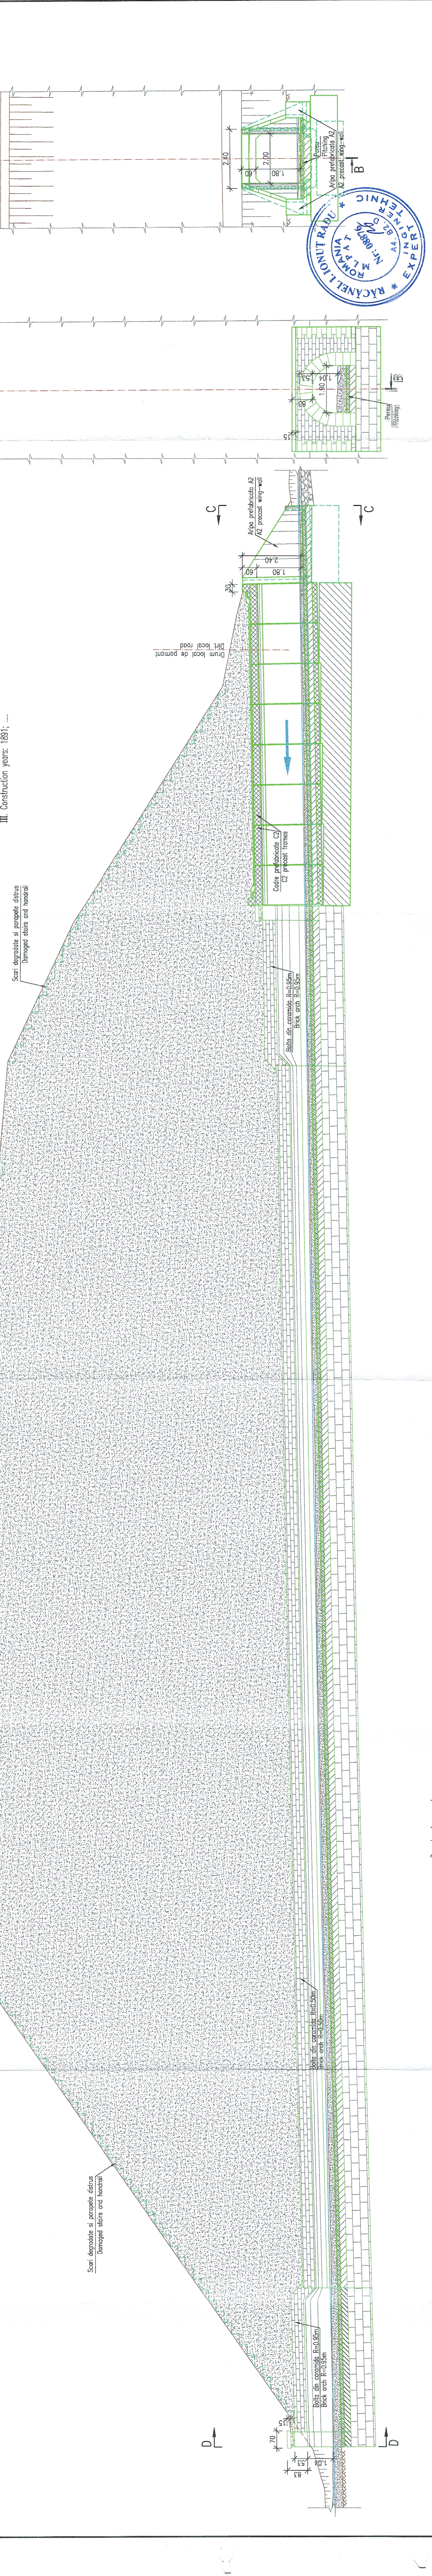
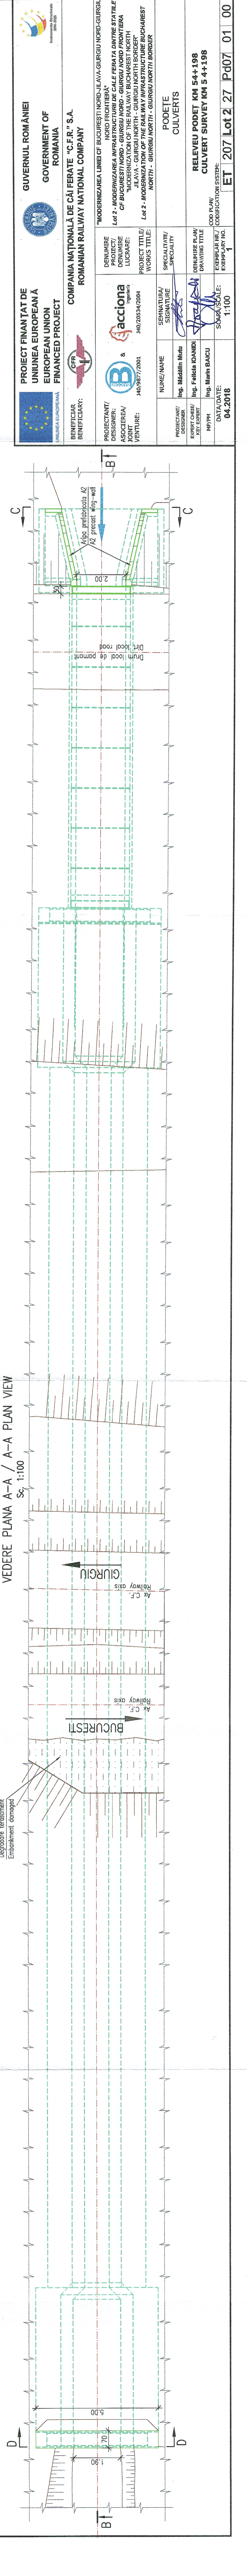
- the C2 frames concrete damaged (the cracked, the rusty and carbonation areas as a result of water infiltration, concrete segregated areas, etc.);
- the joints between the precast frames, and between the marginal precast frame and the A2 typical precast wing-wall, have the mortar degraded;

- the vertical wall damaged, downstream by the culvert, and pieces of the brickwork are missing;
- the brickwork area have damaged and defects like: eroded bricks, cracked bricks; missing bricks; the joints between the bricks have the mortar missing in some areas, some areas are full of water infiltrations;

- the precast wing-walls easy damaged, which are upstream by the culvert;
- the stairs and the handrails on the both side of the backfill are missing;
- the river bed and also the culvert (all over it lengthness) have a medium mudding;

- the pitching ditch which is upstream by the culvert in-line with the railway, is not adequate with the culvert;
- the embankment damaged (the crushed stone prism is affected) on the marginal zone where is the wood sleeper;

- degradarea betonului cadrelor prefabricate C2 (crăpături, zone cu uscare pe de rușina și de carbonatare cu urmare a infiltrației apei, porțiuni de beton cu segregări, etc.);

- resturile dintre cadrele prefabricate, respectiv dintre cadrul prefabricat marginal și arcele prefabricate tip A2, au mortarul deteriorat;
- timpului din cadrul arcului A2, au mortarul deteriorat;

- zidurile de cărămidă prezintă degradări și defecți: cărămizi erodate, cărămizi crapate, cărămizi lipsă, rosturile dintre cărămizi au pe oblocul mortarul căzut, în anumite zone s-au produs infiltrații;

- degradarea usoră a arșilor prefabricate din amonte;
- nu se observă scările și parapetele de siguranță pe ambele taluzuri;
- atât obloc cât și podul pe lăcui lungimea sa prezintă o colonare medie;

- șanțul parat din amonte, paralel cu C.F.-ul, nu este racordat corespunzător la capătul podului;
- degradarea însemnată (prismul de piatră spartă afectat) pe zona marginală a porțiunii cu traverse din lemn;
