PROIECT/ DENUMIRE LUCRARE: "MODERNIZAREA LINIEI CF BUCUREȘTI NORD-JILAVA-GIURGIU NORD-GIURGIU NORD FRONTERĂ"

PROIECT TITLE/ WORKS TITLE: "MODERNIZATION OF THE RAILWAY BUCUREȘTI NORTH JILAVA - GIURGIU NORTH - GIURGIU NORTH BORDER"

COD PLAN/ CODIFICATION SYSTEM: RELEVU PODETI KM 55+563 CULVERT SURVEY KM 55+563

ET 207 Lot 2 29 Pd01 01 00

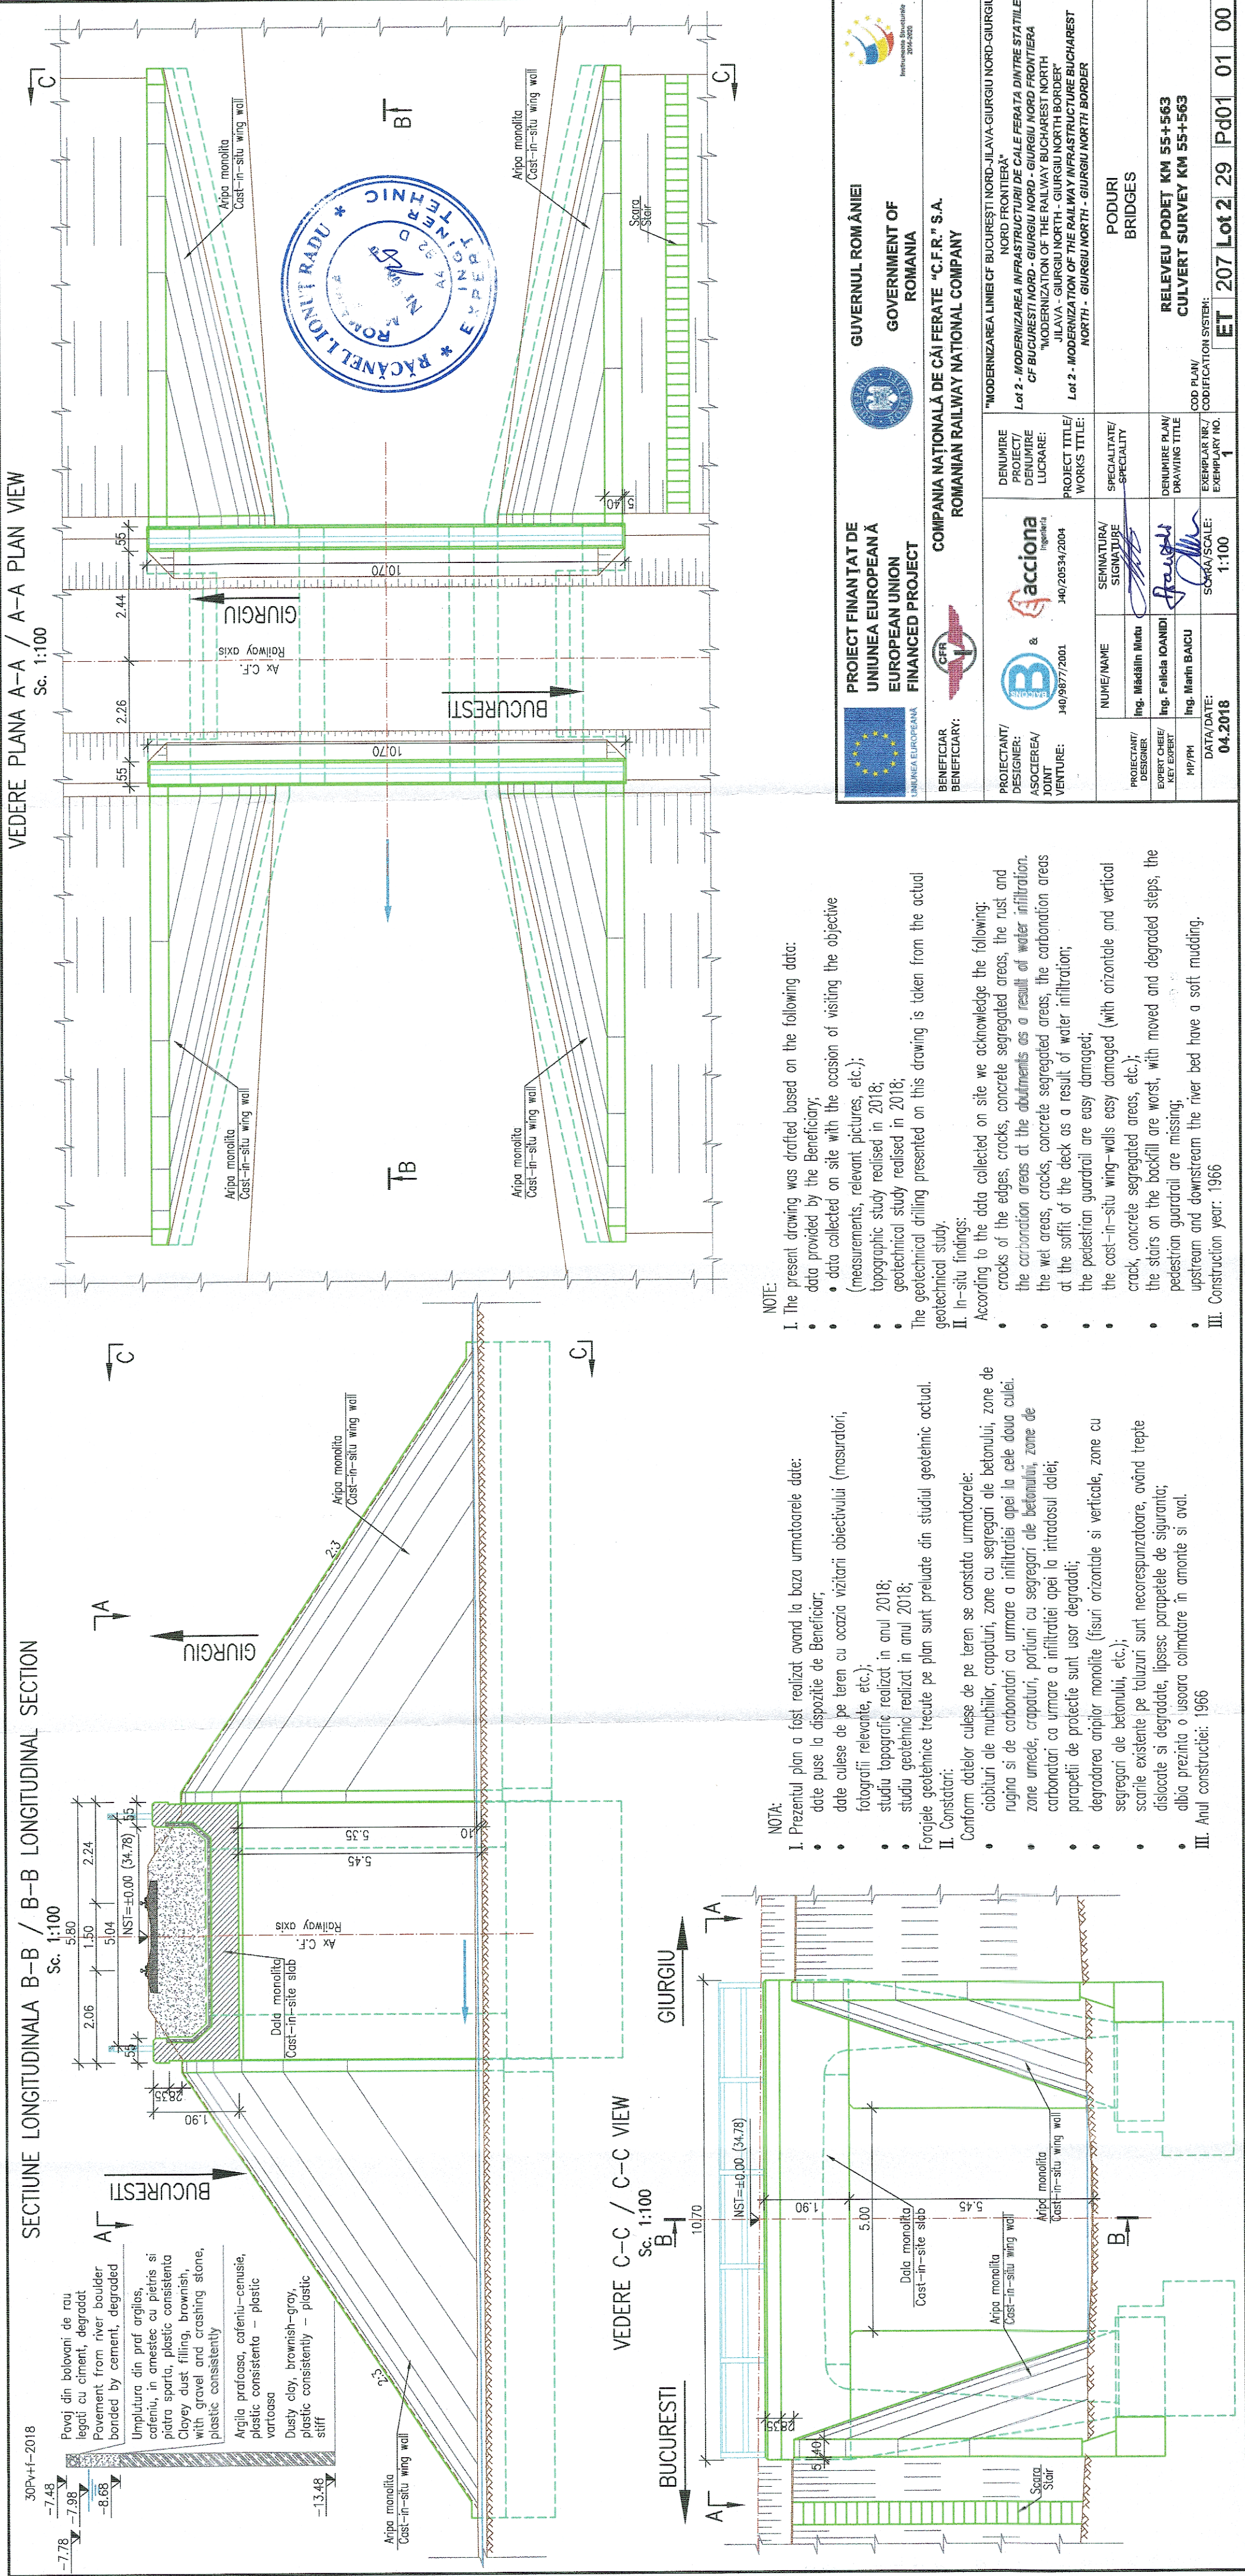
- cobutiri ale muchiilor, crapaturi, zone cu segregari ale betonului, zone de rugina si de carbonatari ca urmare a infiltratiei apei la cele doua culbi.
- zone umede, crapaturi, portii cu segregari ale betonului, zone de carbonatari ca urmare a infiltratiei apei la intradosul dalei;
- parapetii de protectie sunt usor degradati;
- degradarea arilor monolite (fisuri orizontale si verticale, zone cu segregari ale betonului, etc.);
- scarile existente pe taluzuri sunt necorespunzatoare, avand trepte dislocate si degradate, lipsesc parapetele de siguranta;
- albia prezinta o usoara colimatare in amonte si aval.

- cracks of the edges, cracks, concrete segregated areas, the rust and the carbonation areas at the abutments as a result of water infiltration.
- the wet areas, cracks, concrete segregated areas, the carbonation areas at the soffit of the deck as a result of water infiltration;
- the pedestrian guardrail are easy damaged;
- the cast-in-situ wing-walls easy damaged (with horizontale and vertical crack, concrete segregated areas, etc.);
- the stairs on the backfill are worst, with moved and degraded steps, the pedestrian guardrail are missing;
- upstream and downstream the river bed have a soft mudding.
