VEDERE PLANA A-A / A-A PLAN VIEW

<p>PROIECT FINANȚAT DE UNIUNEA EUROPEANĂ EUROPEAN UNION FINANCED PROJECT</p> <p>GVERNUL ROMÂNIEI GOVERNMENT OF ROMANIA</p>		<p>COMPANIA NAȚIONALĂ DE CĂI FERATE "C.F.R." S.A. ROMANIAN RAILWAY NATIONAL COMPANY</p>	
<p>PROIECTANT/ DESIGNER: Ing. Mădălin Miron</p> <p>EXPERT CHEIE/ KEY EXPERT: Ing. Felicia IOANIDI</p> <p>MP/PM: Ing. Marlin BAIGU</p> <p>DATA/DATE: 04.2018</p>	<p>PROIECTANT/ DESIGNER: acciona</p> <p>ASOCIEREA/ JOINT VENTURE: J40/9877/2001 & J40/20534/2004</p>	<p>DENUMIRE PROJECT/ DENUMIRE LUCRARE: "MODERNIZAREA INFRASTRUCTURII DE CĂLE FERATE DINTRE STATILE CF BUCURESTI NORD - GIURGIU NORD - GIURGIU NORD FRONTIERA" "MODERNIZATION OF THE RAILWAY BUCHAREST NORTH - JILAVA - GIURGIU NORTH - GIURGIU NORTH BORDER"</p> <p>PROJECT TITLE/ WORKS TITLE: "MODERNIZAREA LINIEI CF BUCURESTI NORD-JILAVA-GIURGIU NORD-GIURGIU NORD FRONTIERA" "MODERNIZATION OF THE RAILWAY BUCHAREST NORTH - JILAVA - GIURGIU NORTH - GIURGIU NORTH BORDER"</p>	<p>SPECIALTATE/ SPECIALITY: PODURI BRIDGES</p> <p>DENUMIRE PLAN/ DRAWING TITLE: RELEVU PODET KM 58+111 CULVERT SURVEY KM 58+111</p> <p>EXEMPLAR NR./ EXEMPLARY NO.: 1</p> <p>SCARA/SCALE: 1:100</p> <p>COD PLAN/ CODIFICATION

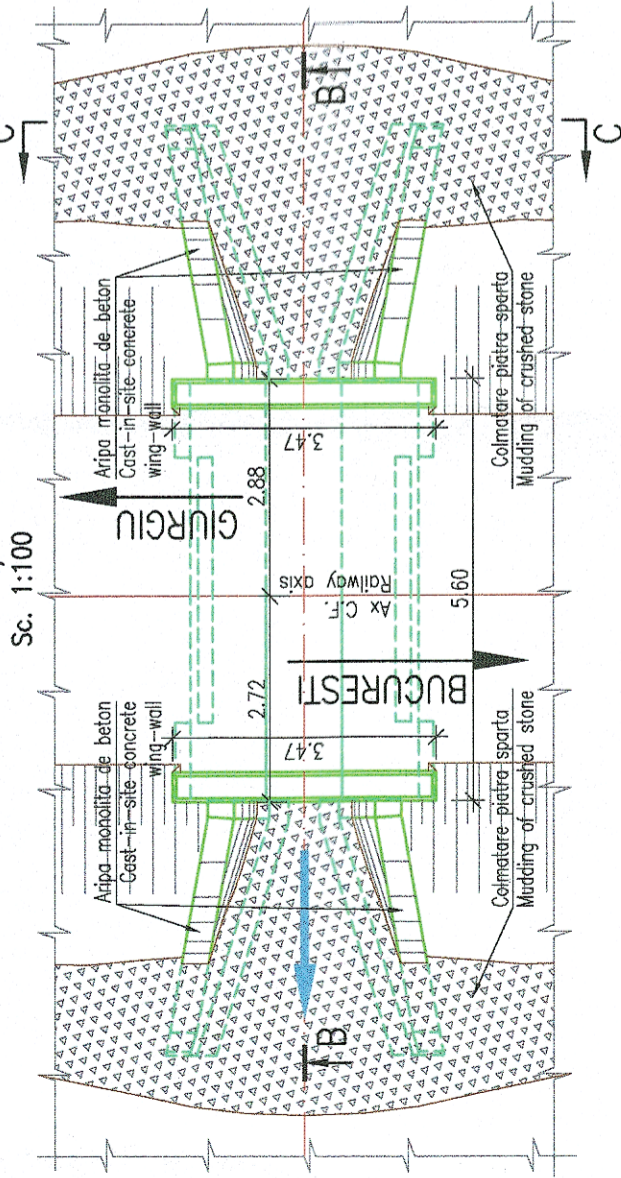
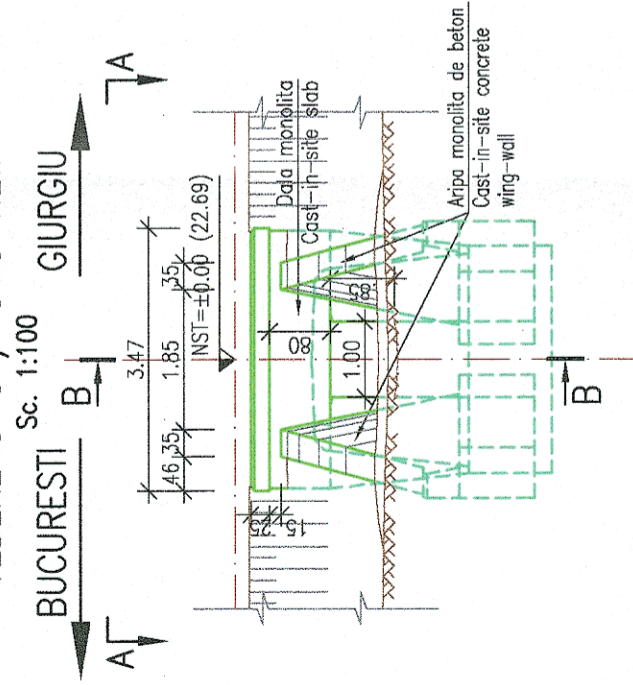
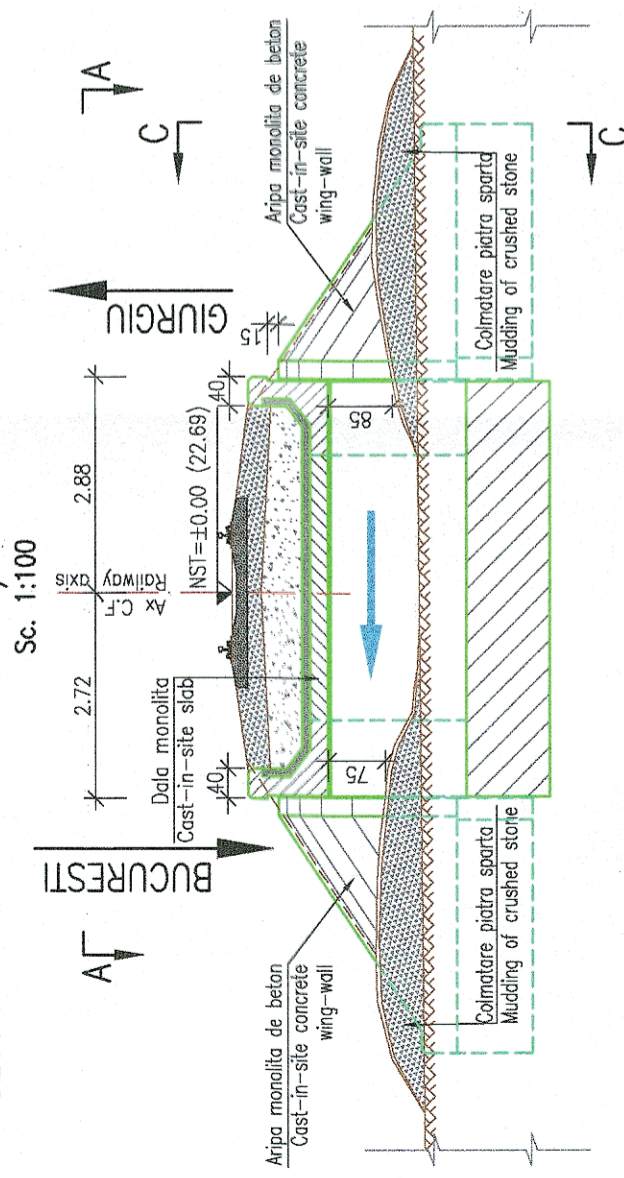
II. In-situ findings:

According to the data collected on site we acknowledge the following:

- cracks of the edges, cracks, concrete segregated areas at the abutments;
- cracks, concrete segregated areas, the rusty and carbonation areas at the soffit of the deck as a result of water infiltration;
- the pedestrian guardrail are missing;
- the cast-in-situ wing-walls easy damaged;
- the stairs on the embankments are missing;
- the culvert have closer (upstream and downstream) a 40%-50% crushed stone mudding;
- upstream and downstream the river bed have a average mudding.
