PROIECTANT/ DESIGNER	ING. Mădălin Măru	SEMNATURA/ SIGNATURE	[Signature]	SPECIALITATE/ SPECIALITY	PODURI BRIDGES
EXPERT CHEF/ KEY EXPERT	ING. Felicia IOANIDI		[Signature]		
MP/PM	ING. Marin BAICU		[Signature]		
DATA/DATE:	04.2018	SCALA/SCALE:	1:100	COD PLAN/ EXEMPLAR NR./ CODIFICATION SYSTEM:	ET 207 Lot 2 33 Pd04 01 00

PROJECT TITLE/ WORKS TITLE: Lot 2 - MODERNIZATION OF THE RAILWAY INFRASTRUCTURE BUCHAREST NORTH - GIURGIU NORTH - GIURGIU NORTH BORDER

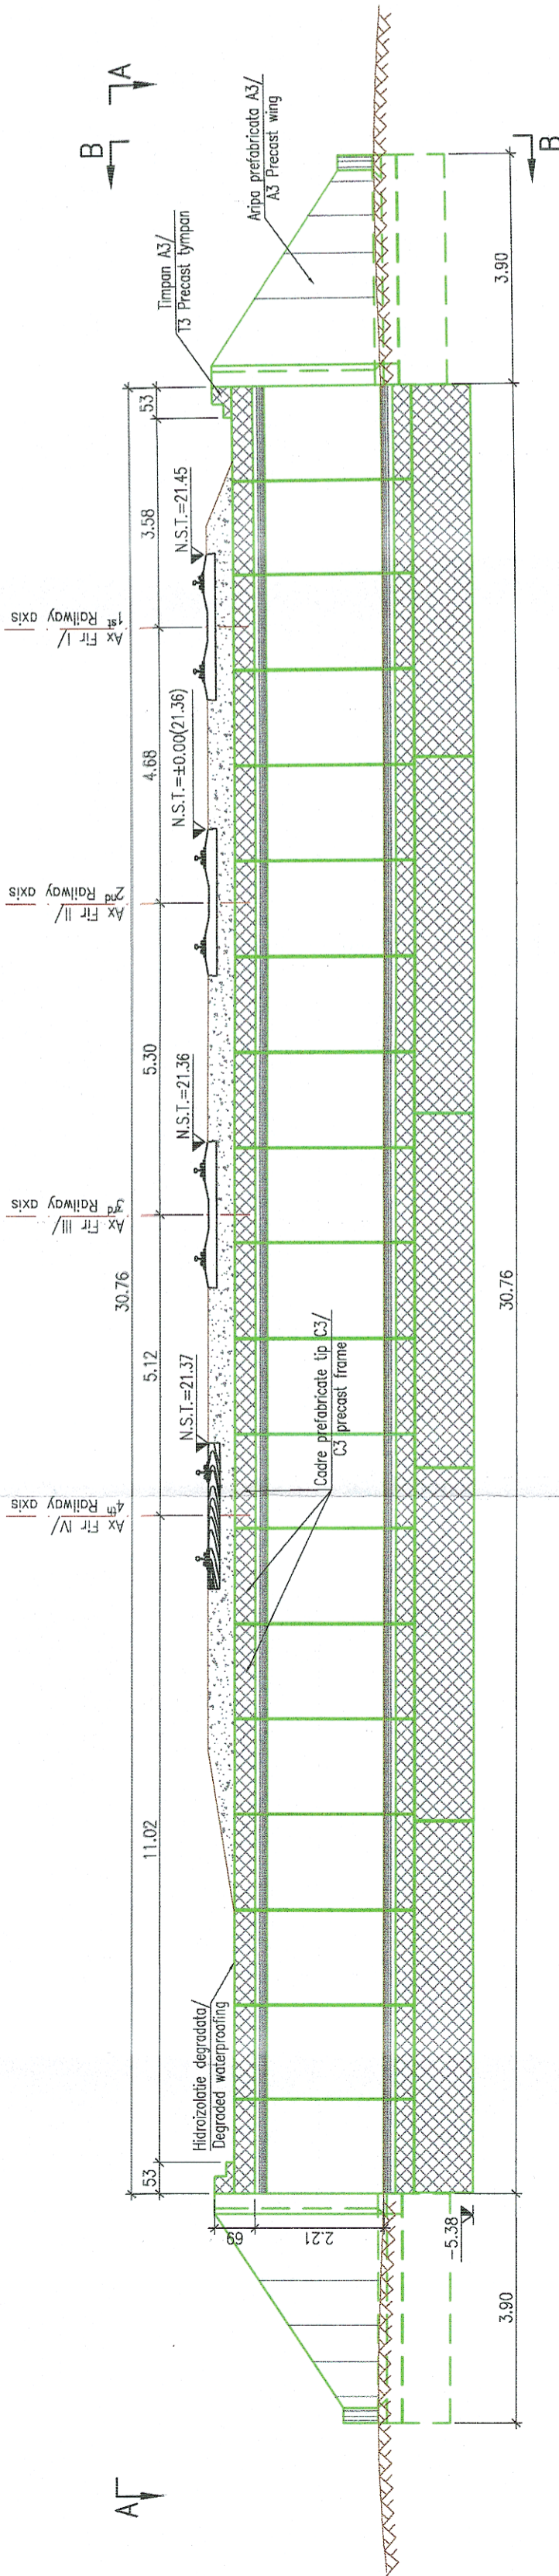
SECTIUNE LONGITUDINALA D-D/D-D-D LONGITUDINAL SECTION
Sc. 1:100

- degradări ale betonului arilor prefabricate
 - degradarea betonului timpanelor și cadrelor prefabricate
 - degradarea rosturilor dintre cadrele prefabricate

- prezența vegetației pe terasament;
 - lipsa parapetelor de protecție pe timpane;
 - podetul este traversat de trei conducte de termoficare
 - III. Anul construcției: 1983
