SECTIUNE LONGITUDIALA D-D/D-D-D LONGITUDINAL SECTION  
Sc. 1:100

<p>PROIECT FINANȚAT DE UNIUNEA EUROPEANĂ EUROPEAN UNION FINANCED PROJECT</p>		<p>GUVERNUL ROMÂNIEI GOVERNMENT OF ROMANIA</p>	
<p>BENEFICIAR BENEFICIARY: ROMANIAN RAILWAY NATIONAL COMPANY</p>		<p>COMPANIA NAȚIONALĂ DE CĂLĂTORIE "C.F.R." S.A. ROMANIAN RAILWAY NATIONAL COMPANY</p>	
<p>PROIECTANT/ DESIGNER: ASOCIEREA/ JOINT VENTURE:</p>	<p>SEMNATURA/ SIGNATURE: Ing. Andrei RADU</p>	<p>DENUMIRE/ PROJECT TITLE/ WORKS TITLE: "MODERNIZAREA LINIEI CF BUCUREȘTI NORD-JILAVA-GIURGIU NORD - GIURGIU NORD FRONTALĂ" Lot 2 - MODERNIZAREA INFRASTRUCTURII DE CĂLE FERATE DINTRE STAȚIILE CF BUCUREȘTI NORD - GIURGIU NORD - GIURGIU NORD FRONTALĂ "MODERNIZATION OF THE RAILWAY BUCHAREST NORTH - JILAVA - GIURGIU NORTH - GIURGIU NORTH BORDER" Lot 2 - MODERNIZATION OF THE RAILWAY INFRASTRUCTURE BUCHAREST NORTH - GIURGIU NORTH - GIURGIU NORTH BORDER</p>	<p>PODURI BRIDGES</p>
<p>DATA/DATE: 04.2018</p>	<p>SCALA/SCALE: 1:100</p>	<p>DENUMIRE PLAN/ DRAWING TITLE: RELEVU PODET KM 30+379 CULVERT SURVEY KM 30+379</p>	<p>COD PLAN/ CODIFICATION SYSTEM: ET 207 Lot 2 19 Pd04 01 00</p>

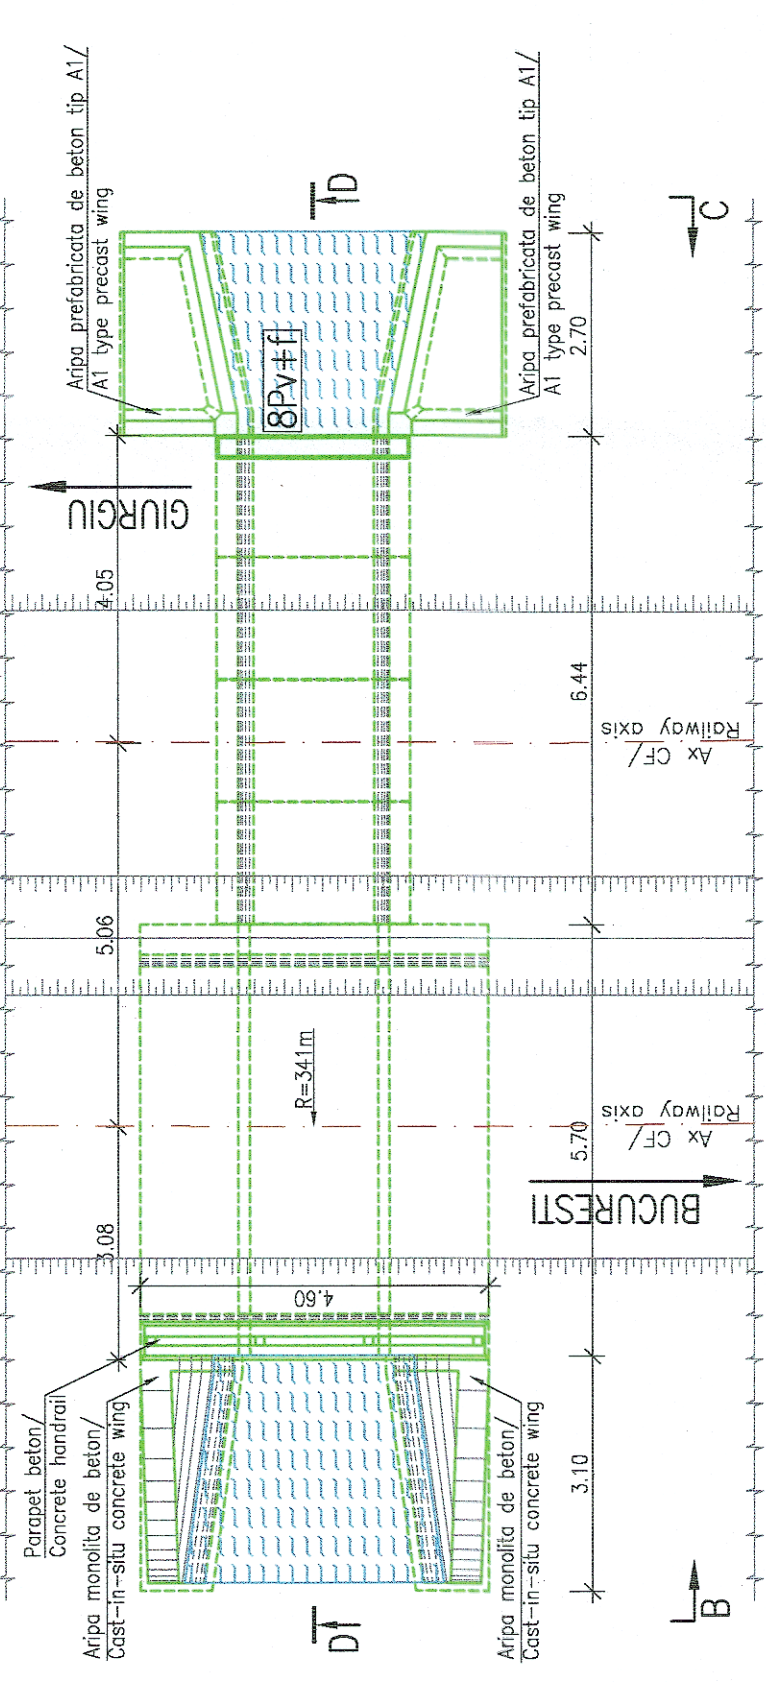
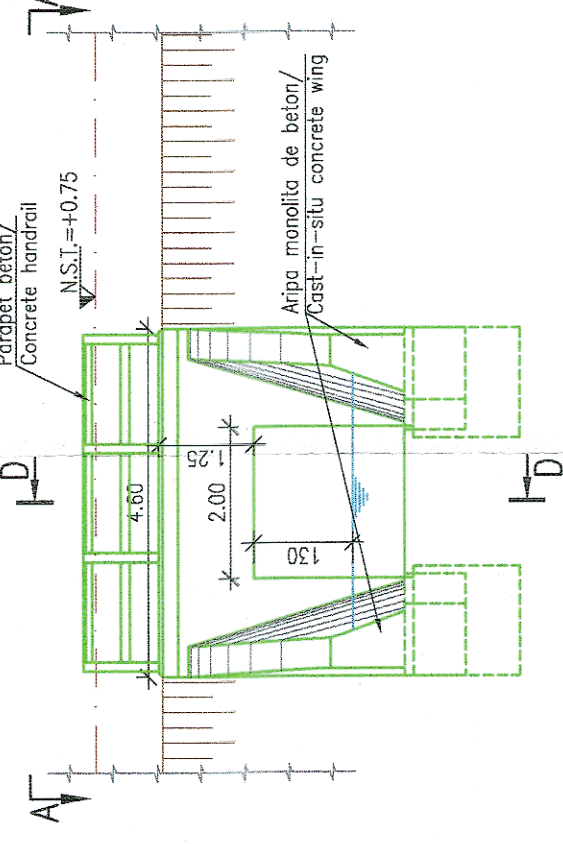
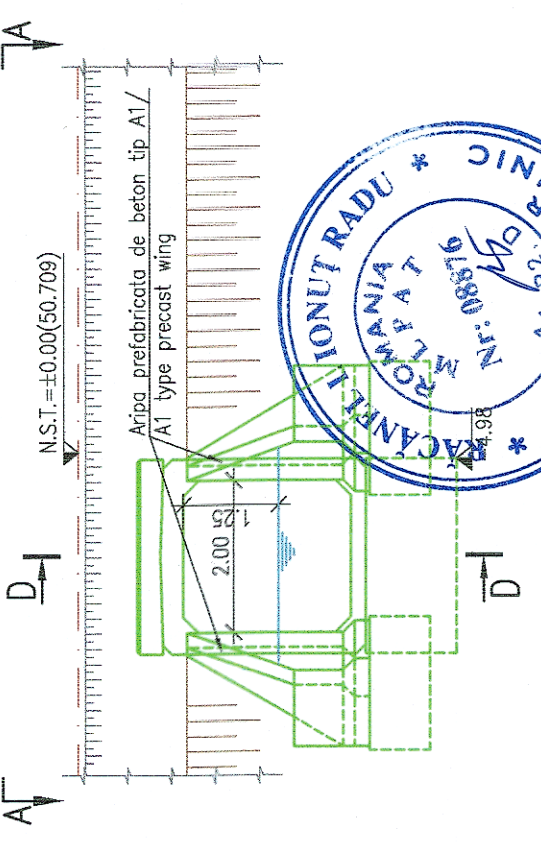
- podetului este inundat;
- degradari ale betonului de la aripi;
- prezenta la interiorul cadrelor, la intrados a unor zone cu beton degradat si armatura dezvelita corodata;
- infiltratii ale apei la interiorul cadrelor prefabricate;
- lipsa parapetului pe timpamul podetului C2.

- the culvert is flooded;
- the precast wing concrete is degraded;
- partial areas of degraded concrete and unvelled and corroded rebars at the soffit and the interior part of the precast frames;
- water infiltration at the interior of the precast frames;
- the absence of the handrail on the C2 culvert tympan.
