PROIECT FINANȚAT DE UNIUNEA EUROPEANĂ EUROPEAN UNION FINANCED PROJECT		 GUVERNUL ROMÂNIEI GOVERNMENT OF ROMANIA	
 BENEFICIAR BENEFICIARY: COMPANIA NAȚIONALĂ DE CĂI FERATE "C.F.R." S.A. ROMANIAN RAILWAY NATIONAL COMPANY		 DEZIGNER DESIGNER: ACCIONA INGENIERIA INGENIERSHIP 340/20534/2004	
 ASOCIETEA/ JOINT VENTURE: 340/9877/2001		"MODERNIZAREA LINIEI CF BUCUREȘTI NORD-JILAVA-GIURGIU NORD - GIURGIU NORD FRONTERA" Lot 2 - MODERNIZAREA INFRASTRUCTURII DE CALE FERATA DINTRE STATILE CF BUCUREȘTI NORD - GIURGIU NORD - GIURGIU NORD FRONTERA "MODERNIZATION OF THE RAILWAY BUCHAREST NORTH JILAVA - GIURGIU NORTH - GIURGIU NORTH BORDER" Lot 2 - MODERNIZATION OF THE RAILWAY INFRASTRUCTURE BUCHAREST NORTH - GIURGIU NORTH - GIURGIU NORTH BORDER	
DEVIUMIRE PROJECT/ DEVIUMIRE LUCRARE: PROJECT TITLE/ WORKS TITLE: "MODERNIZAREA LINIEI CF BUCUREȘTI NORD-JILAVA-GIURGIU NORD - GIURGIU NORD FRONTERA" Lot 2 - MODERNIZAREA INFRASTRUCTURII DE CALE FERATA DINTRE STATILE CF BUCUREȘTI NORD - GIURGIU NORD - GIURGIU NORD FRONTERA "MODERNIZATION OF THE RAILWAY BUCHAREST NORTH JILAVA - GIURGIU NORTH - GIURGIU NORTH BORDER" Lot 2 - MODERNIZATION OF THE RAILWAY INFRASTRUCTURE BUCHAREST NORTH - GIURGIU NORTH - GIURGIU

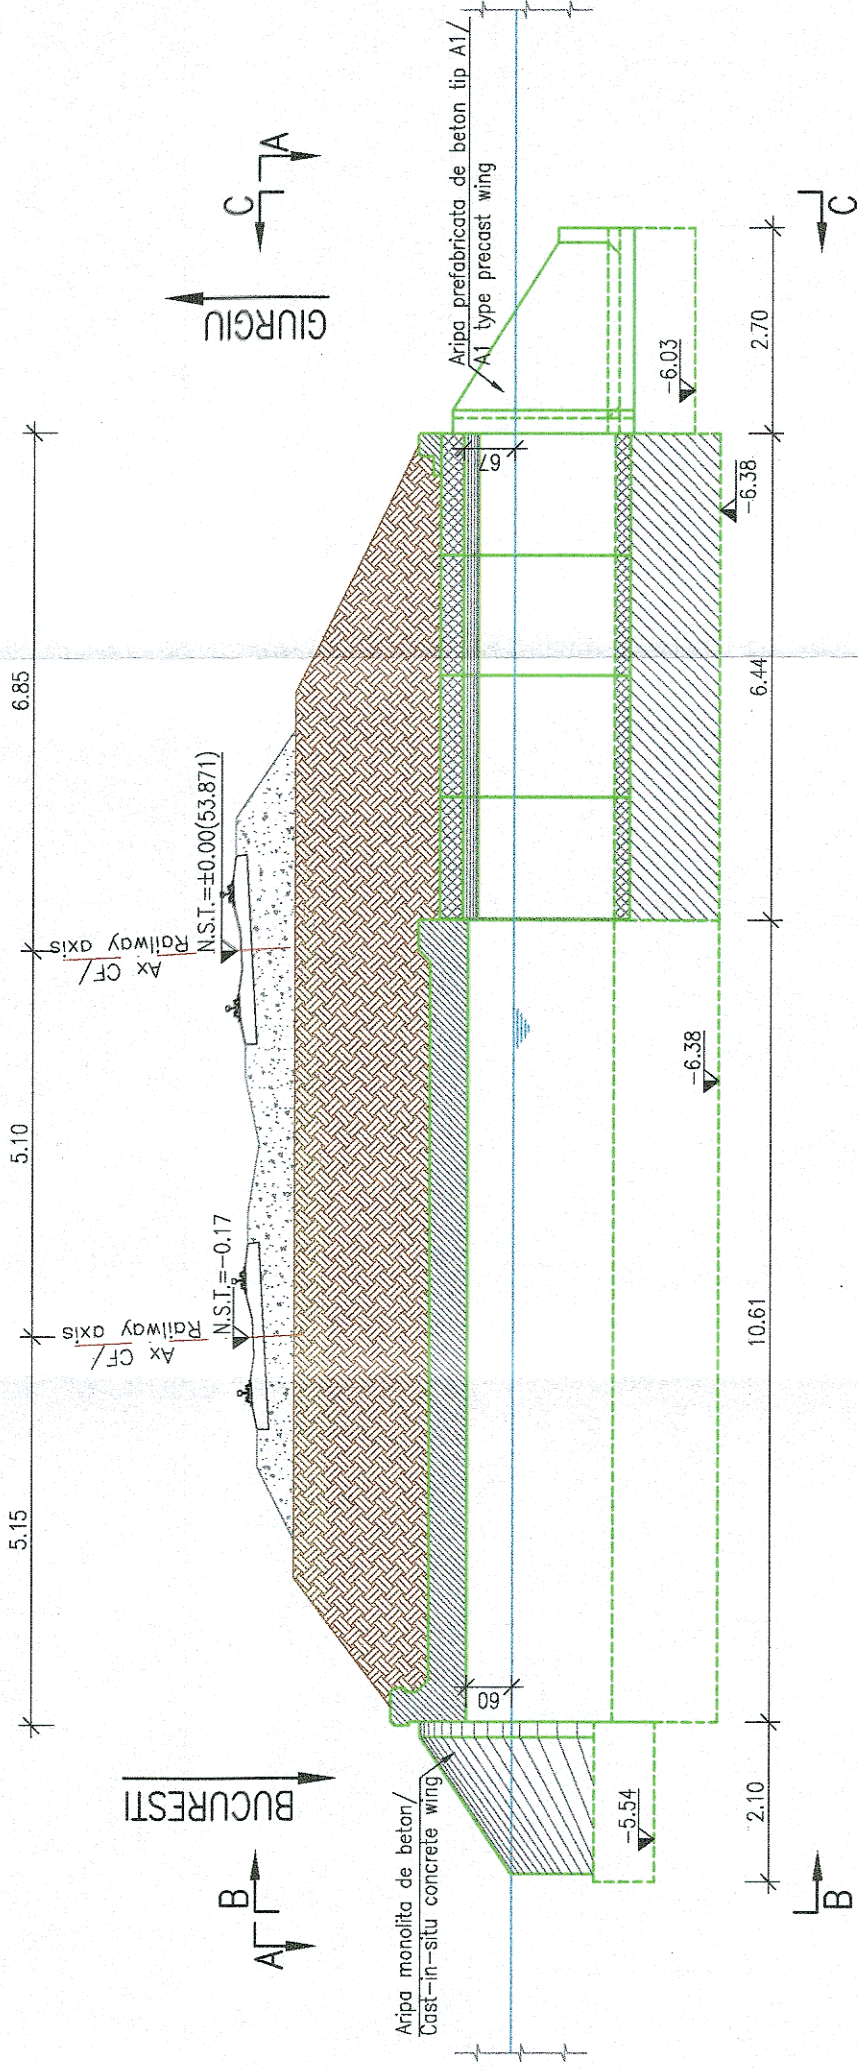
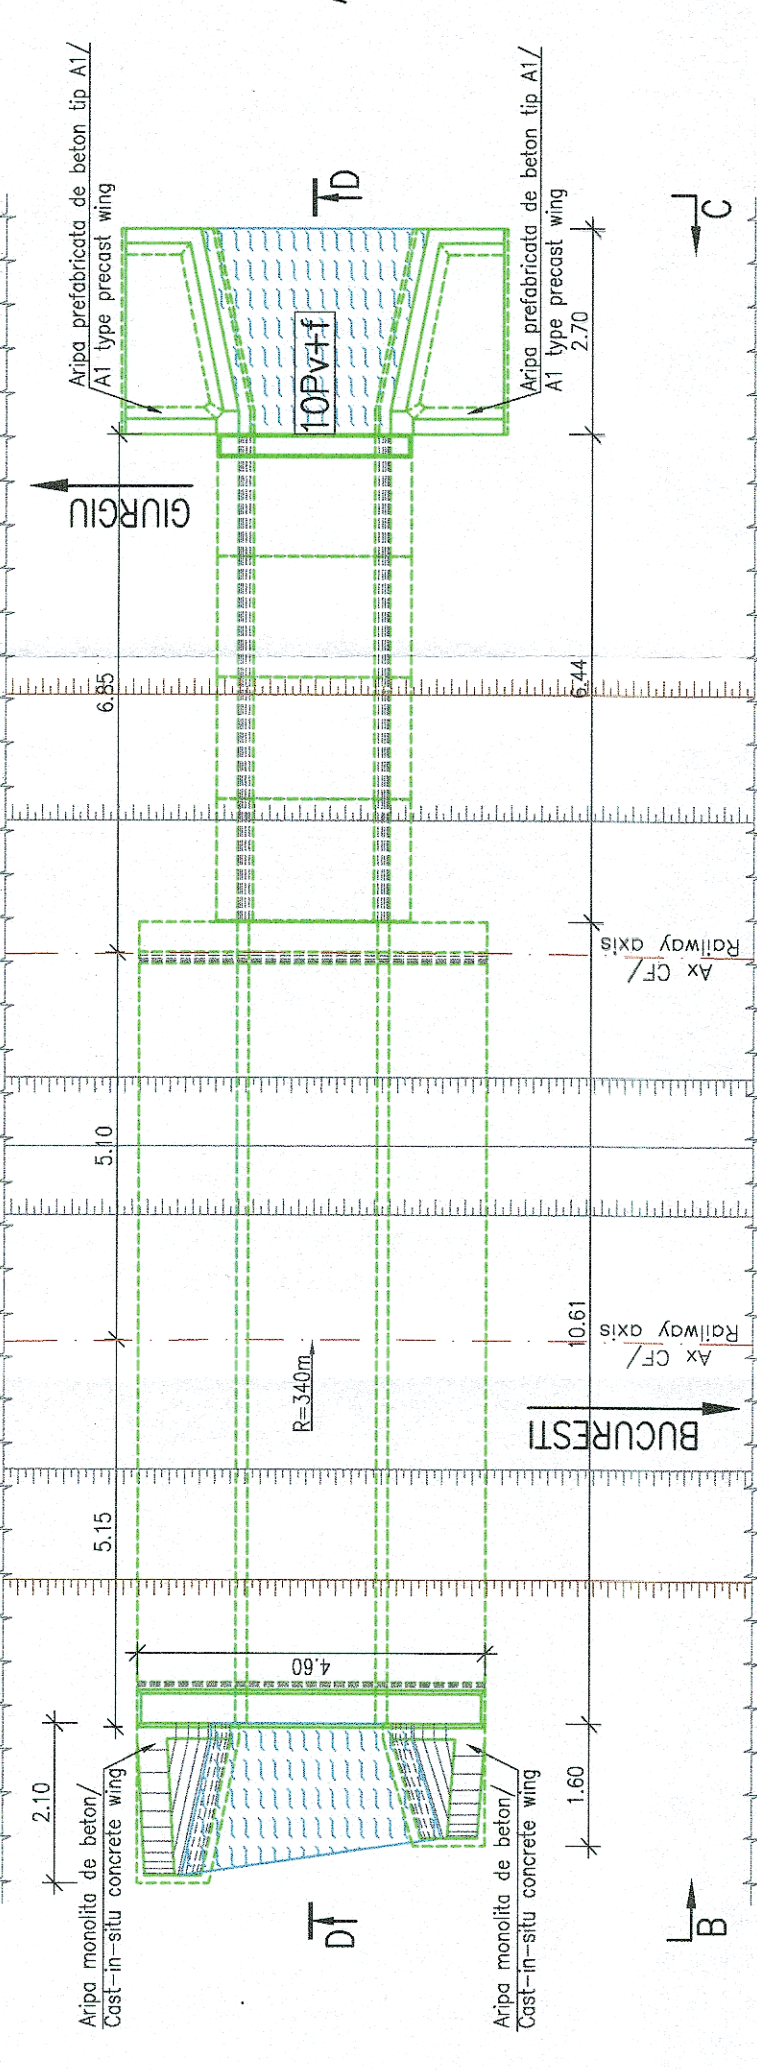
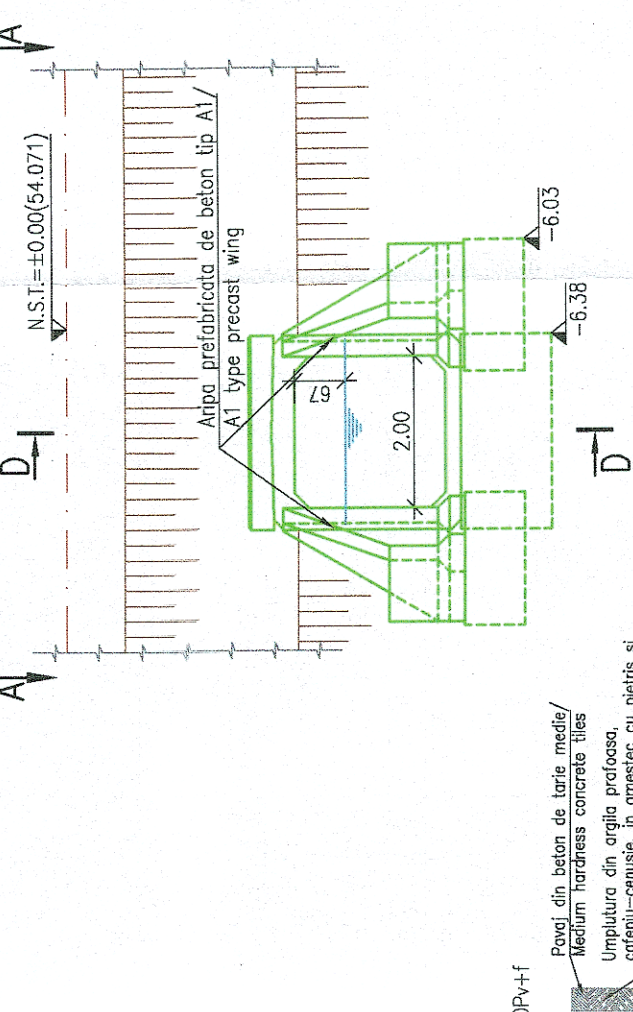
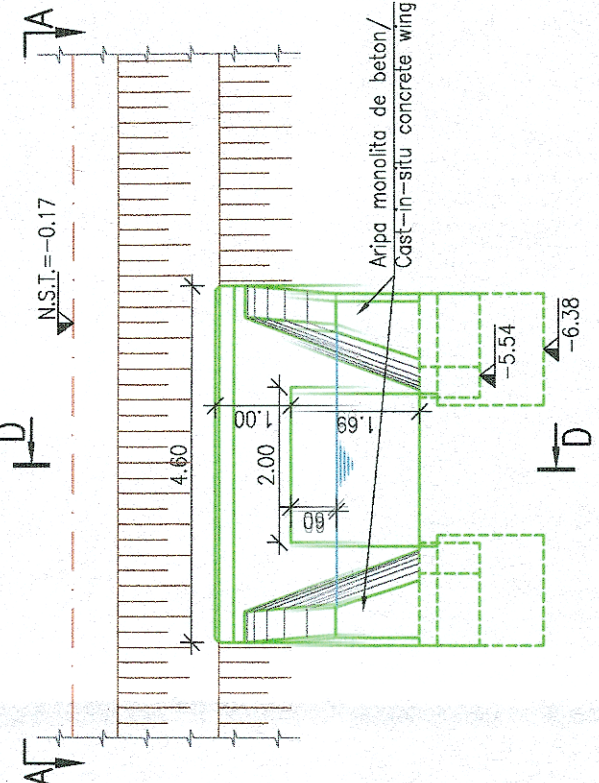
- I. Prezentul plan a fost realizat avand la baza urmatoarele date:
 - date puse la dispozitie de Beneficiar (fisa podetului si plan proiect dublare linia Jilava-Giurgiu, realizat de Regionala C.F. Bucuresti - Atelierul de Proiectare in anul 1977)
 - date culesse de pe teren cu ocazia vizitarii obiectivului (masuratori, fotografii relevante)
 - studiu topografic realizat in anul 2017;
 - studiu geotehnic realizat in anul 2017;
- Forajul geotehnic trecut pe plan este preluat din studiul geotehnic actual.
- II. Constatari:
 - Conform datelor culesse de pe teren se constata urmatoarele:
 - podetul este inundat;
 - degradari ale betonului de la oripi;
 - prezenta la interiorul cadrelor, la intrados a unor zone cu beton degradat si armatura dezvelita corodata;
 - infiltratii de apa la interiorul cadrelor prefabricate;
 - lipsa parapetelor pe timpone.

- I. The present drawing was drafted based on the following data:
 - data provided by the Beneficiary (Bridge evidence and Drawing of the Jilava-Giurgiu Railway project plan, realised by Bucharest Railway Regional Design Department in 1977)
 - data collected on site during the visit of objective (measurements, relevant pictures etc.)
 - topographic study realised in 2017;
 - geotechnical study realised in 2017;
- The geotechnical drilling presented on this drawing is taken from the current geotechnical study.
- II. In-situ findings:
 - the culvert is flooded;
 - the precast wing concrete is degraded;
 - partial areas of degraded concrete and unveiled and corroded rebars at the soffit and the inferior part of the precast frames;
 - water infiltration at the interior of the precast frames;
 - the absence of the handrails on both tymphans.
