**Lot 2 - MODERNIZATION OF THE RAILWAY INFRASTRUCTURE BUCHAREST NORTH - GIURGIU NORTH - GIURGIU NORTH BORDER**

PROIECTANT/ DESIGNER: <b>BACCIONIA &amp; ASSOCIEREA/ Ing. Felicia IOANIDI</b>	NUME/NOME: <b>Ing. Andrei RADU</b>	SEMNATURA/ SIGNATURE: <i>Andrei Radu</i>	DENUMIRE PROIECT/ DENUMIRE LUCRARE: <b>Lot 2 - MODERNIZAREA INFRASTRUCTURII DE CĂLE FERATE DINTRE STAȚIILE CF BUCUREȘTI NORD - GIURGIU NORD - GIURGIU NORD FRONTIERA "MODERNIZATION OF THE RAILWAY BUCHAREST NORTH JILAVA - GIURGIU NORTH - GIURGIU NORTH BORDER"</b>
VENTURE: <b>J40/9877/2001</b>	VENTURE: <b>J40/20534/2004</b>	PROIECTANT/ DESIGNER: <b>Ing. Felicia IOANIDI</b>	PROJECT TITLE/ WORKS TITLE: <b>Lot 2 - MODERNIZATION OF THE RAILWAY INFRASTRUCTURE BUCHAREST NORTH - GIURGIU NORTH - GIURGIU NORTH BORDER</b>
EXPERT CHEF/ RELIEFANT: <b>Ing. Marin BAICU</b>	EXPERT CHEF/ RELIEFANT: <b>Ing. Marin BAICU</b>	EXPERT CHEF/ RELIEFANT: <i>Martin Baicu</i>	SPECIALITATE/ SPECIALITY: <b>PODURI BRIDGES</b>
DATA/DATE: <b>04.2018</b>	SCALA/SCALE: <b>1:100</b>	EXEMPLAR NR./ EXEMPLAR NO.: <b>1</b>	DENUMIRE PLAN/ DRAWING TITLE: <b>RELEVU PODETJ KM 31 +689 CULVERT SURVEY KM 31+689</b>

COD PLAN/ CODIFICATION SYSTEM: **ET 207 Lot 2 19 Pd07

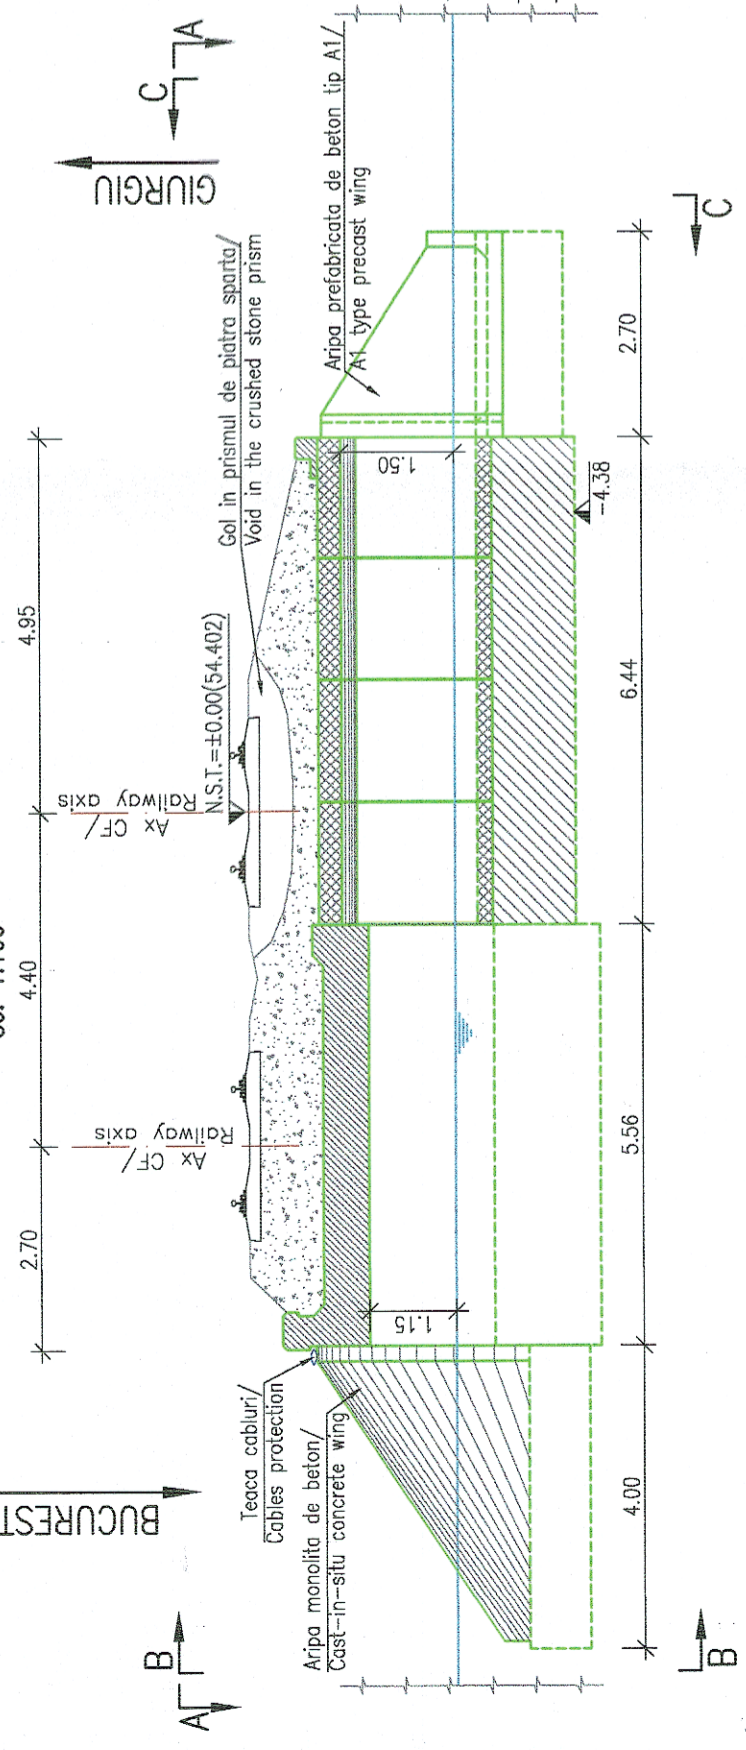
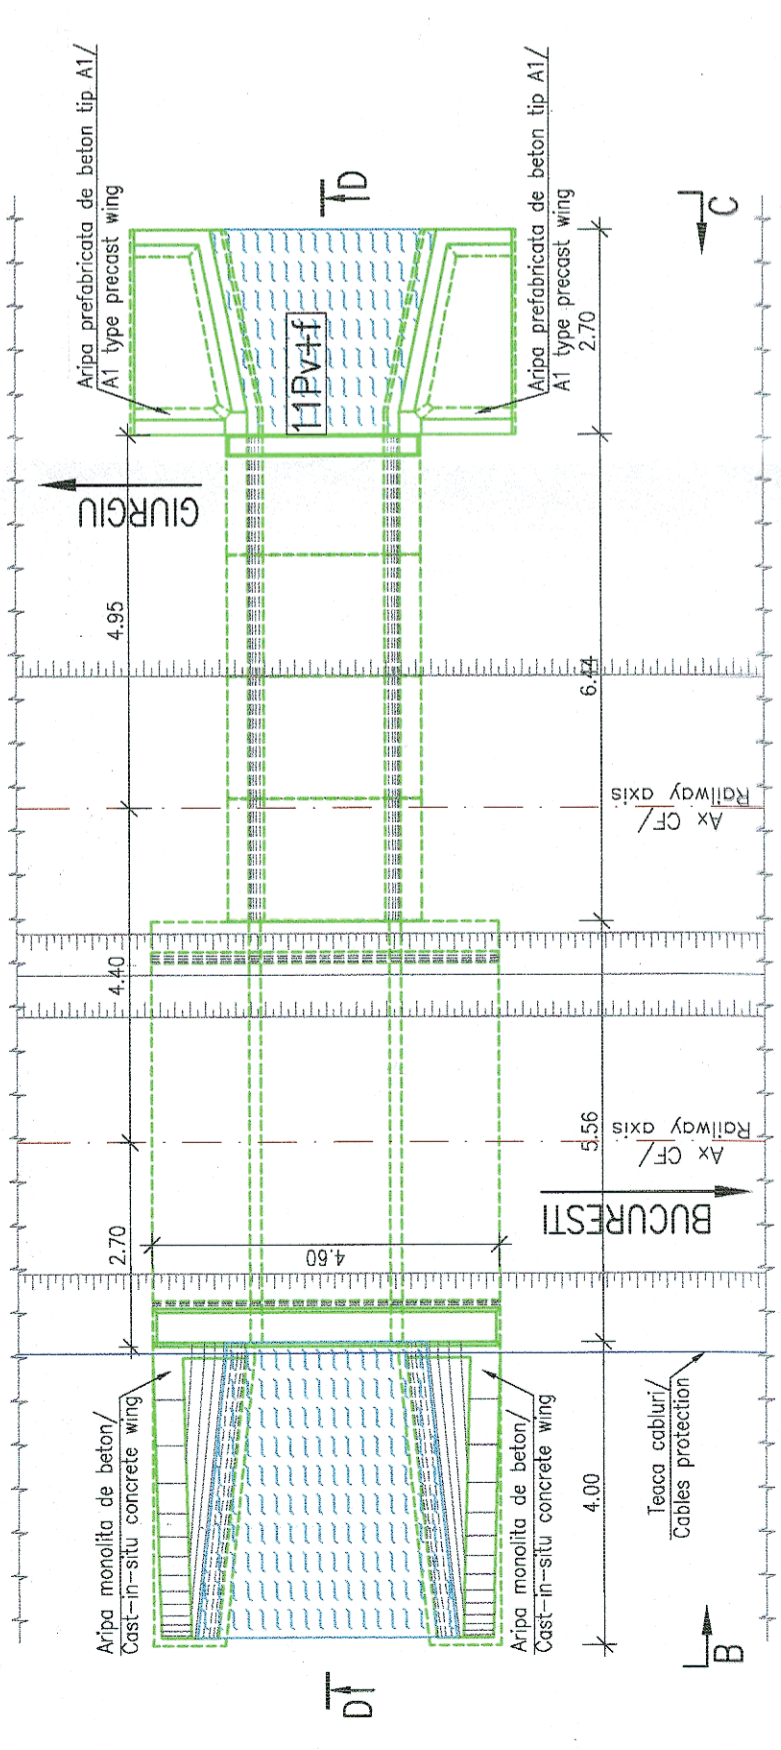
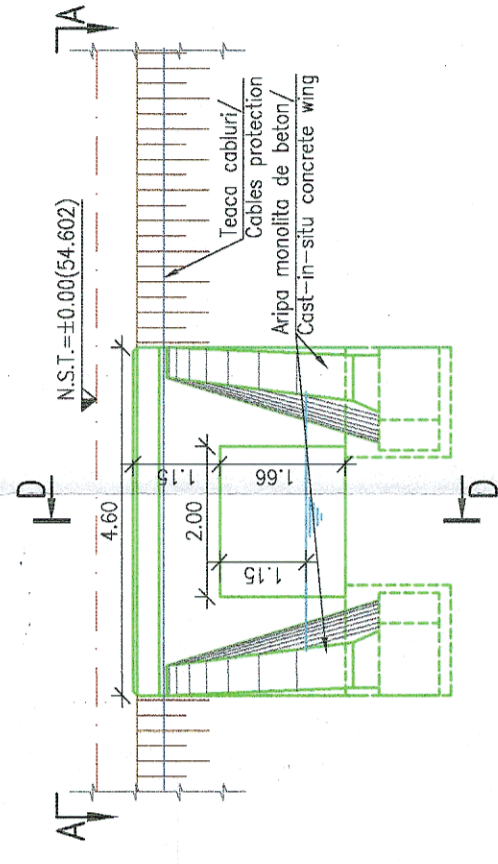
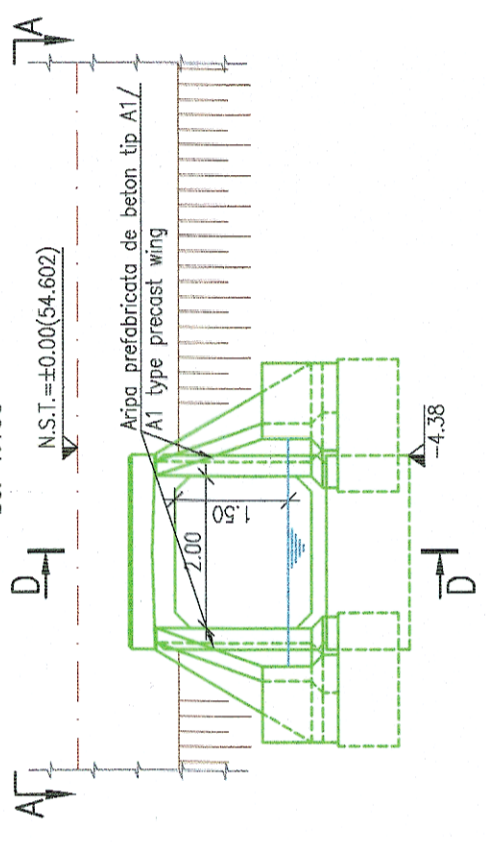
- Forajul geotehnic trecut pe plan este preluat din studiul geotehnic actual.
- II. Constatari:
  - Conform datelor culesse de pe teren se constata urmatoarele:

- podetul este inundat;
    - degradari ale betonului de la arpi;
    - prezenta la interiorul cadrelor, la intrados a unor zone cu beton degradat si armatura dezvelita corodata;

- infiltratii ale apei la interiorul cadrelor prefabricate;
    - lipsa parapetelor pe timpone;
    - gol in prismul de piatra sparta sub firul I.

- The geotechnical drilling presented on this drawing is taken from the current geotechnical study.
- II. In-situ findings:
  - According to the data collected on site we acknowledge the following:

- the culvert is flooded;
    - the precast wing concrete is degraded;
    - partial areas of degraded concrete and unveiled and corroded rebars at the soffit and the interior part of the precast frames;

- water infiltration at the interior of the precast frames;
    - the absence of the handrails on both tymphans;
    - void in the crushed stone prism under line I.
