<p>GUVERNUL ROMANIEI GOVERNMENT OF ROMANIA</p>		<p>COMPANIA NATIONALA DE CAI FERATE "C.F.R." S.A. ROMANIAN RAILWAY NATIONAL COMPANY</p>	
<p>PROIECT FINANAT DE UNIUNEA EUROPEANA EUROPEAN UNION FINANCED PROJECT</p>		<p>ACCIONA</p>	
<p>BENEFICIAR: UNIUNEA EUROPEANA</p>		<p>BENEFICIAR: COMPANIA NATIONALA DE CAI FERATE "C.F.R." S.A.</p>	
<p>PROIECTANT/ DESIGNER: Ing. Felicia IOANIDI</p>		<p>DENUMIRE PROIECT/ DENUMIRE LUCRARE: "MODERNIZAREA LINIEI DE BUCURESTI NORD-JILAVA-GIURGIU NORD - GIURGIU NORD FRONTIERA"</p>	
<p>EXPERT CHEIE/ KEY EXPERT: Ing. Marth BAICU</p>		<p>Lot 2 - MODERNIZAREA INFRASTRUCTURII DE CALE FERATA DINTRE STATILE CF BUCURESTI NORD - GIURGIU NORD - GIURGIU NORD FRONTIERA</p>	
<p>NUME/NOME: Ing. Andrei RADU</p>		<p>Lot 2 - MODERNIZAREA LINIEI DE BUCURESTI NORD-JILAVA-GIURGIU NORD - GIURGIU NORD FRONTIERA</p>	
<p>DATA/DATE: 04.2018</p>		<p>Lot 2 - MODERNIZAREA LINIEI DE BUCURESTI NORD - GIURGIU NORD FRONTIERA</p>

<p>SEMNATURA/ SIGNATURE: [Signature]</p>		<p>Lot 2 - MODERNIZAREA LINIEI DE BUCURESTI NORD - GIURGIU NORD FRONTIERA</p>	
<p>SCARA/SCALE: 1:100</p>		<p>Lot 2 - MODERNIZAREA LINIEI DE BUCURESTI NORD - GIURGIU NORD FRONTIERA</p>	
<p>EXEMPLAR NR./ EXEMPLARY NO. 1<

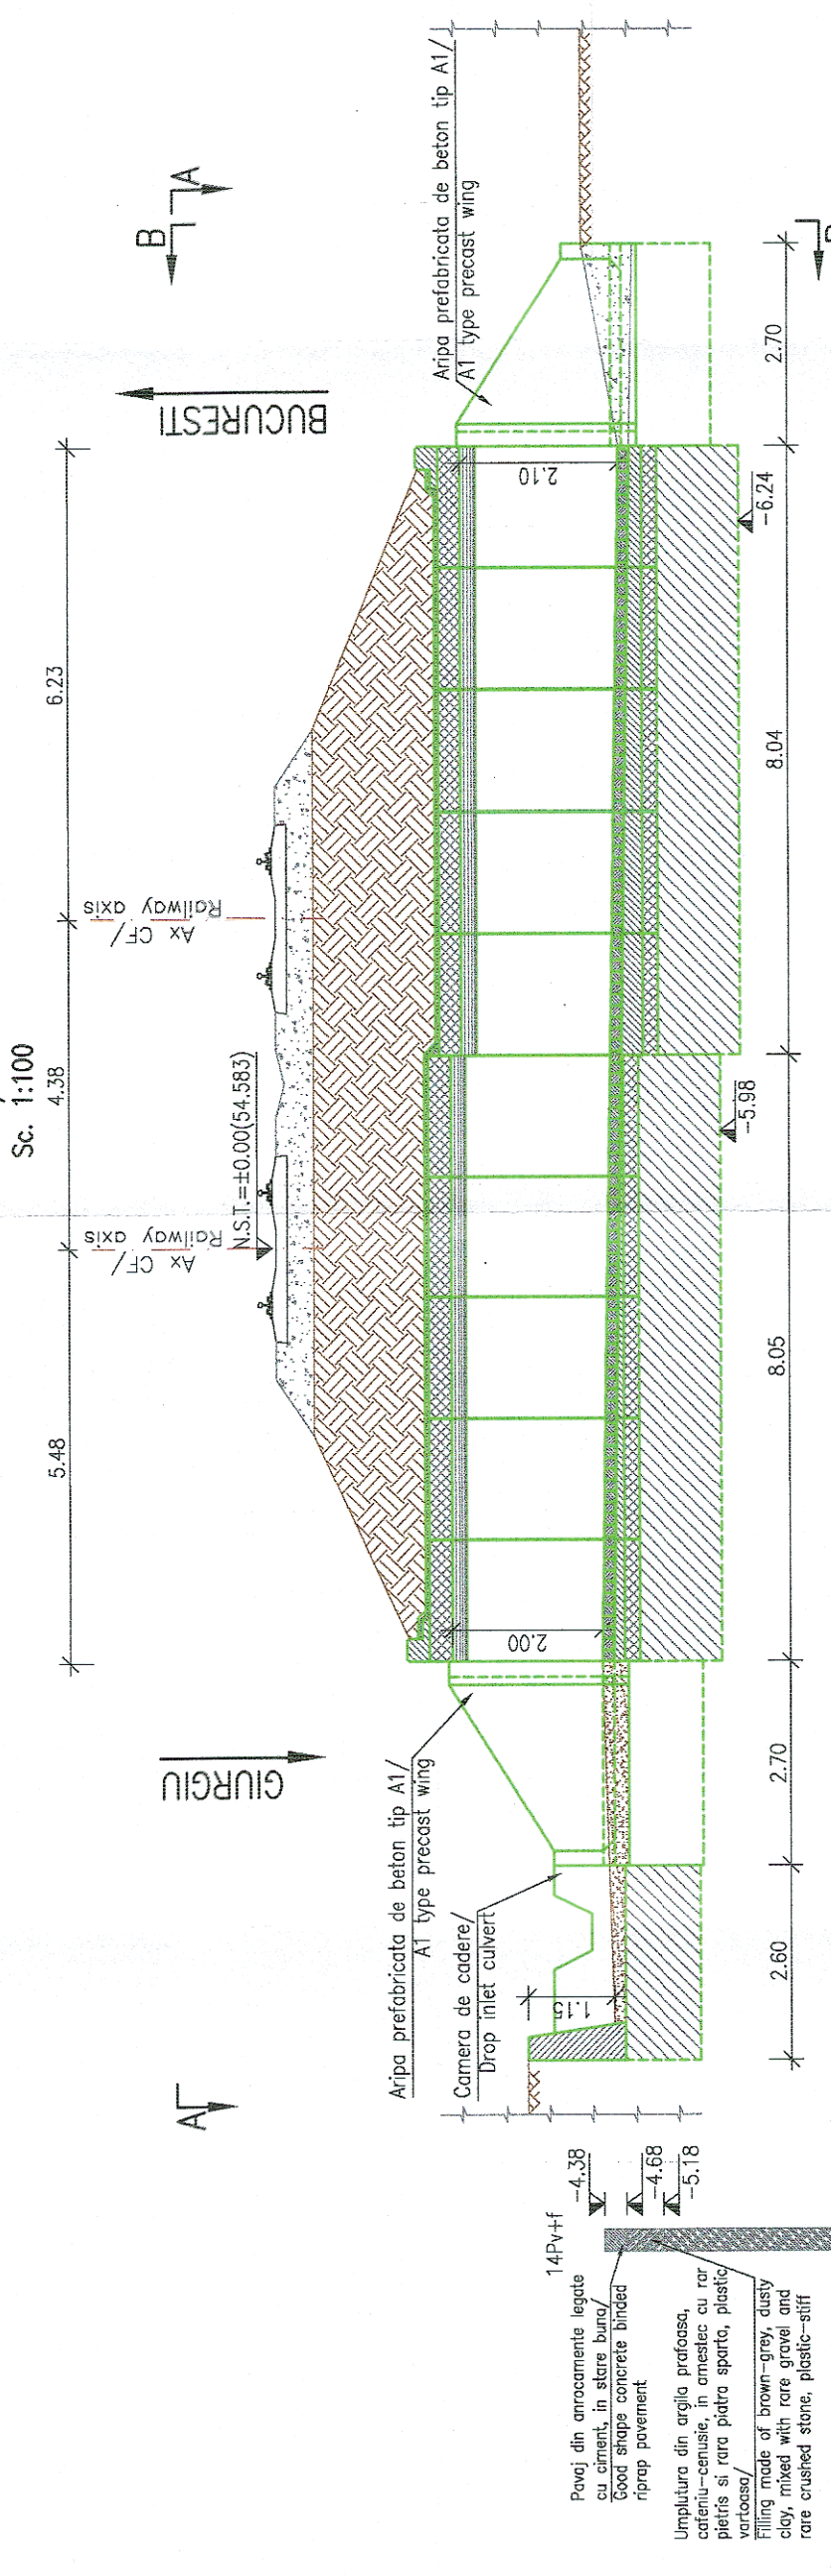
SECTIUNE LONGITUDIALA C-C/C-C LONGITUDINAL SECTION

- Conform datelor culese de pe teren se constata urmatoarele:
- depunere de aluviuni in interiorul podetului;
  - degradari ale betonului si armaturii la vedere la aripi;
  - prezenta la interiorul cadrelor, la partea inferioara si la intrados a unor zone cu beton degradat si armatura dezvelita corodata;
  - infiltratii ale apei la interiorul cadrelor prefabricate;
  - lipsa parapetelor pe timpame.

According to the data collected on site we acknowledge the following:

- deposition of alluviums at the interior of the culvert;
- the precast wing concrete is degraded with unvelled and corroded rebars at the spffit and the inferior part of the precast frames;
- partial areas of degraded concrete and unvelled and corroded rebars at the spffit and the inferior part of the precast frames;
- water infiltration at the interior of the precast frames;
- the absence of the handrails on both tympanns.
