**Studiu de Fezabilitate pentru
Modernizarea liniei CF
București Nord – Jilava – Giurgiu Nord – Giurgiu Nord Frontieră**

**Expertiză Tehnică
Podețe Județul Giurgiu**

EXPERTIZĂ TEHNICĂ – PODEȚE JUDEȚUL GIURGIU

REVIZIA: 0 / Aprilie 2018

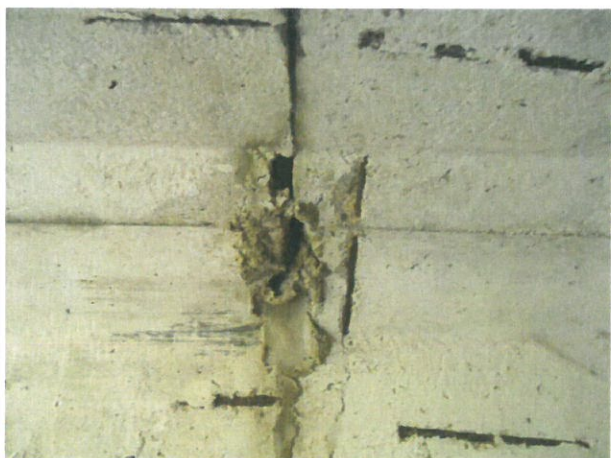
8. Vedere intrados cadre prefabricate cu beton degradat, fisuri și armături la vedere

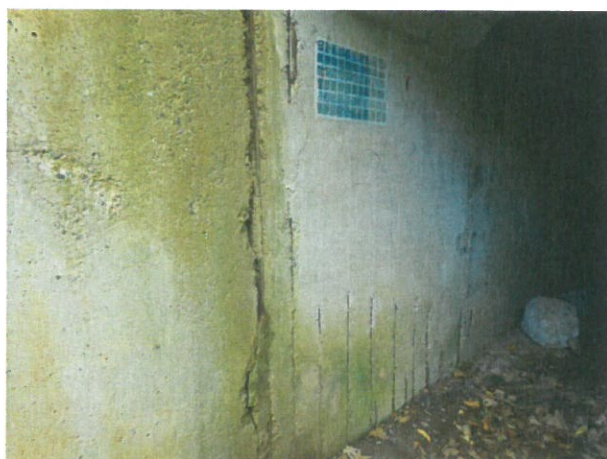
4. Vedere intrados cadre prefabricate cu beton degradat, fisuri și armături la vedere

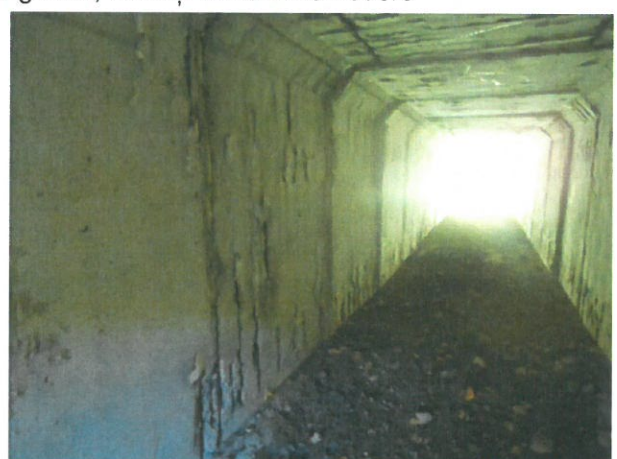
5. Fisuri, beton degradat și armături la vedere la partea inferioară a elementelor prefabricate

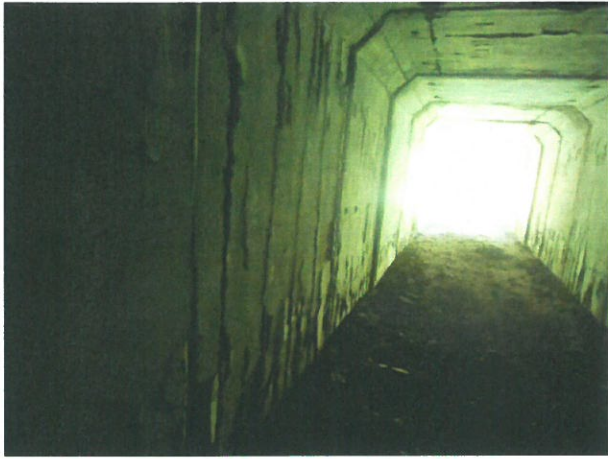
6. Fisuri, beton degradat și armături la vedere la partea inferioară a elementelor prefabricate

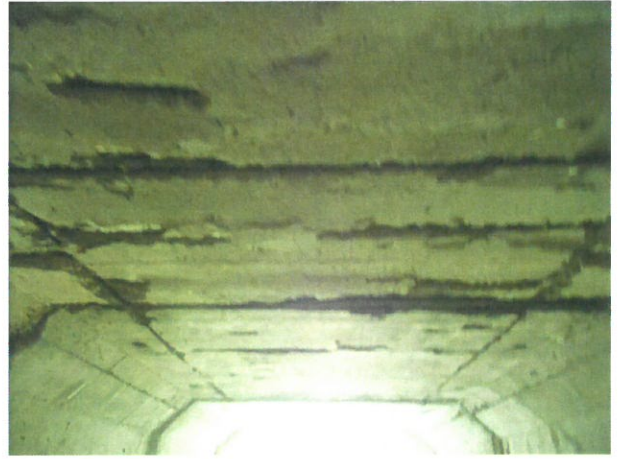
7. Fisuri, beton degradat și armături la vedere la partea inferioară a elementelor prefabricate

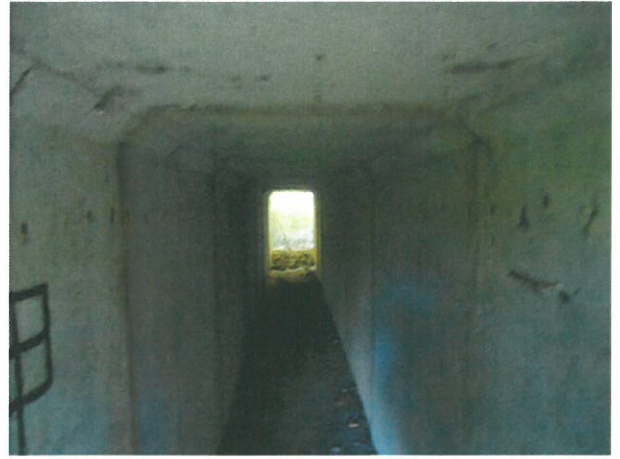
8. Vedere intrados cadre prefabricate cu beton degradat, fisuri și armături la vedere

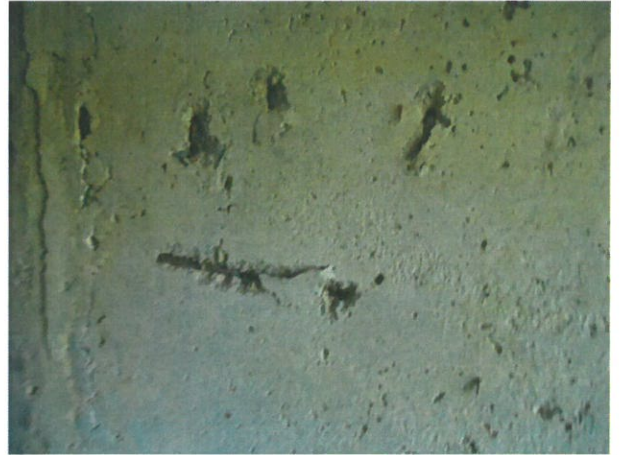
9. Beton degradat și armături la vedere în zona de îmbinare dintre elemente

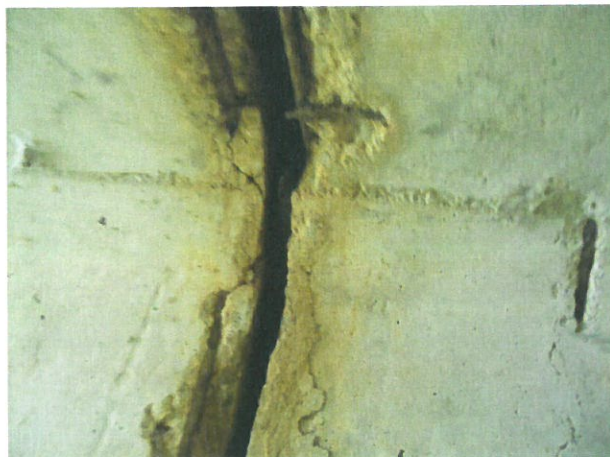
7. Beton degradat și armături la vedere în zona de îmbinare dintre elemente

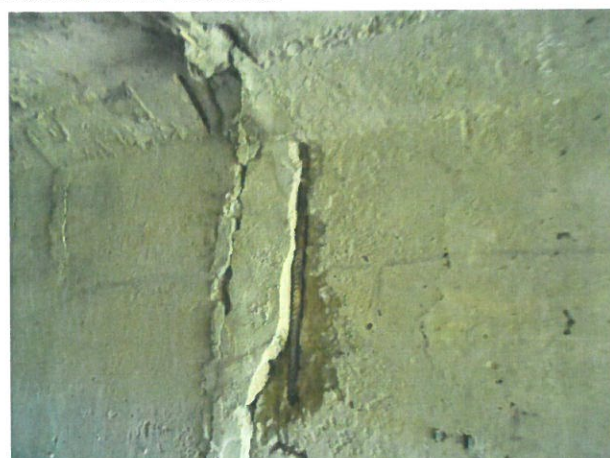
9. Beton degradat și armături la vedere în zona de îmbinare dintre elemente

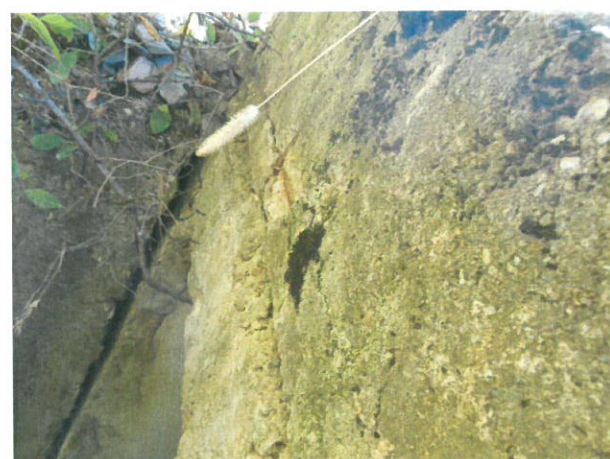
5. Vedere timpan prefabricat degradat, în amonte

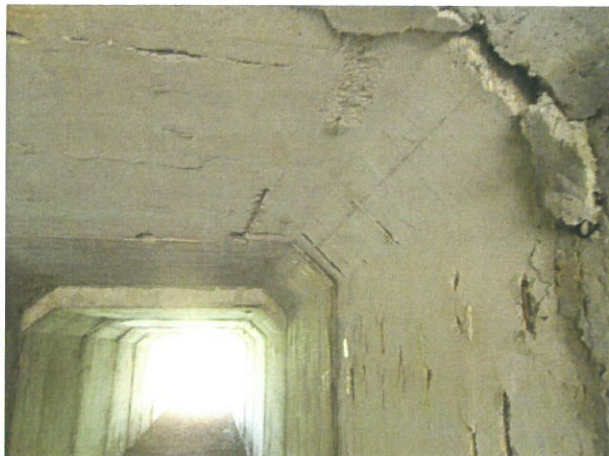
7. Vedere intrados elemente prefabricate, fisuri, beton degradat și armături la vedere

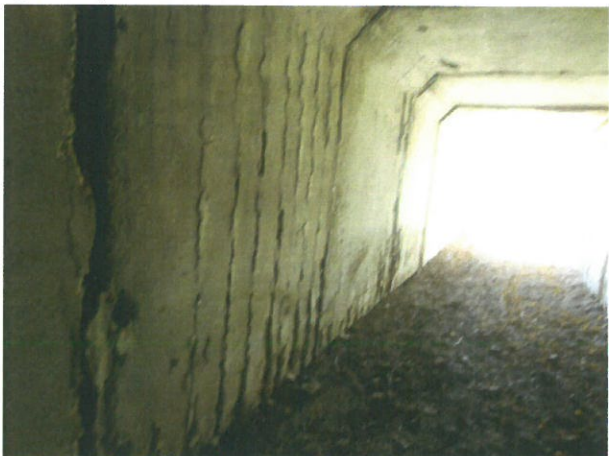
9. Fisuri, beton degradat și armături la vedere la partea inferioară a elementelor prefabricate

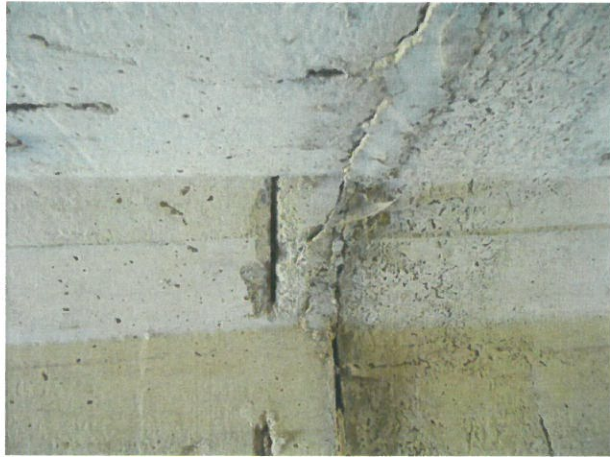
7. Vedere intrados elemente prefabricate, fisuri, beton degradat și armături la vedere

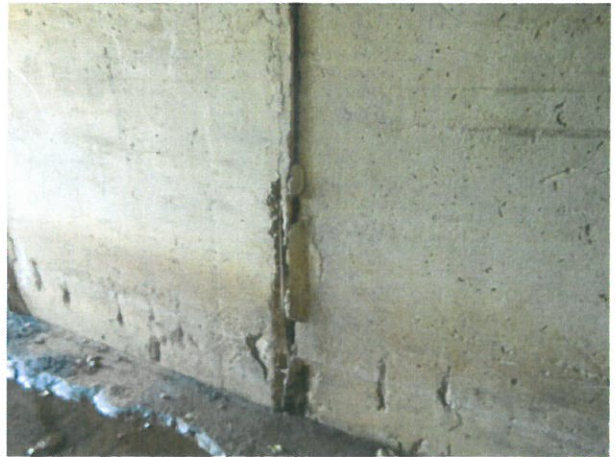
8. Fisuri, beton degradat și armături la vedere la partea inferioară a elementelor prefabricate

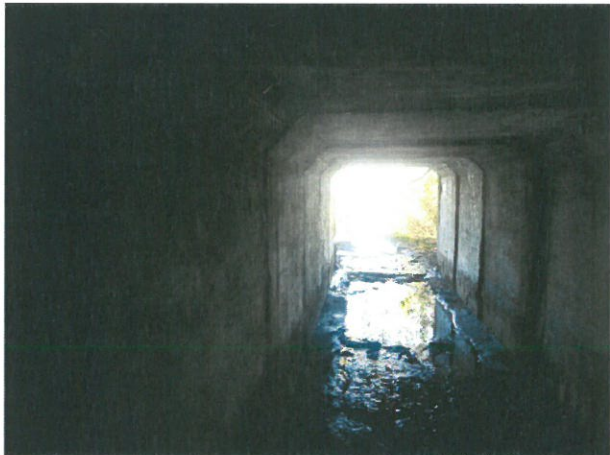
9. Perete de beton degradat, fisuri, beton degradat și armături la vedere la partea inferioară a elementelor prefabricate

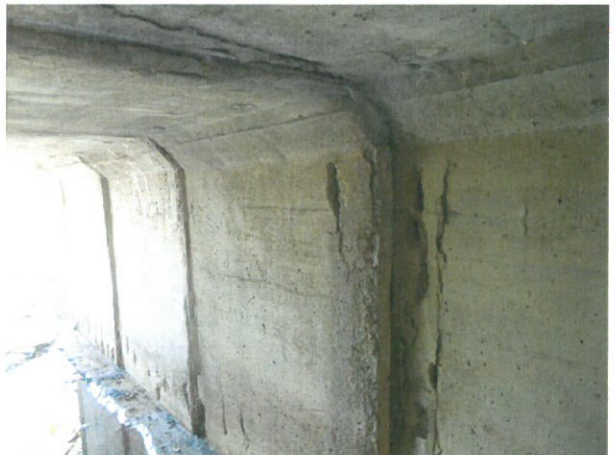
10. Beton degradat și armături la vedere în zona de îmbinare dintre elemente

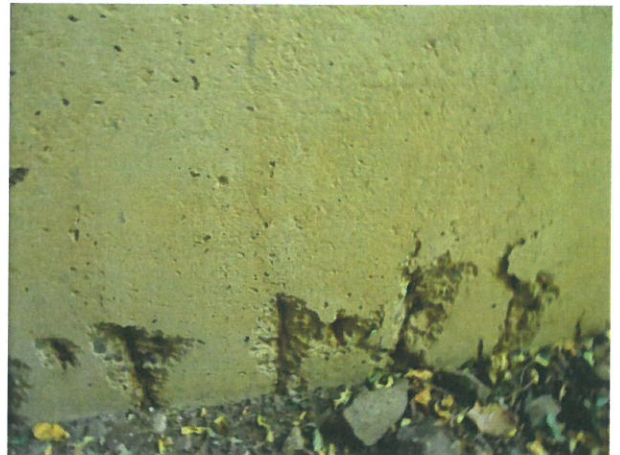
8. Beton degradat, fisuri și armături la vedere la partea inferioară a elementelor prefabricate

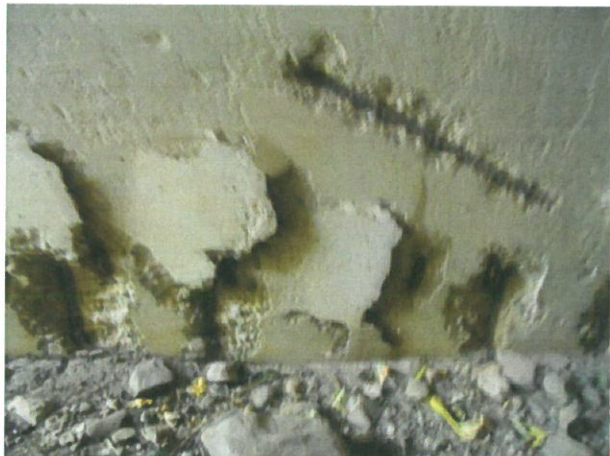
9. Beton degradat, fisuri și armături la vedere la partea inferioară a elementelor prefabricate

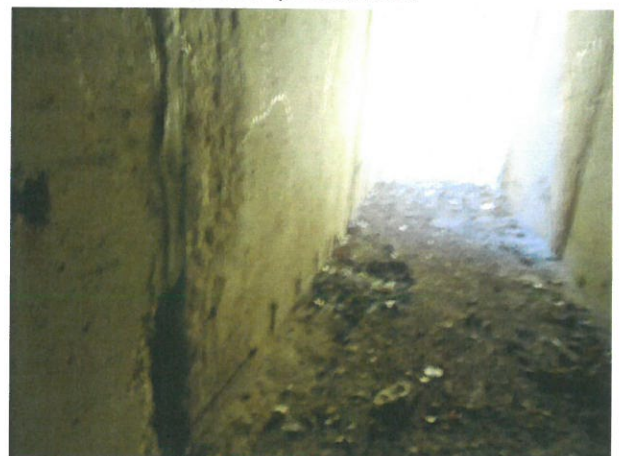
10. Beton degradat, fisuri și armături la vedere la rostul dintre elementele prefabricate

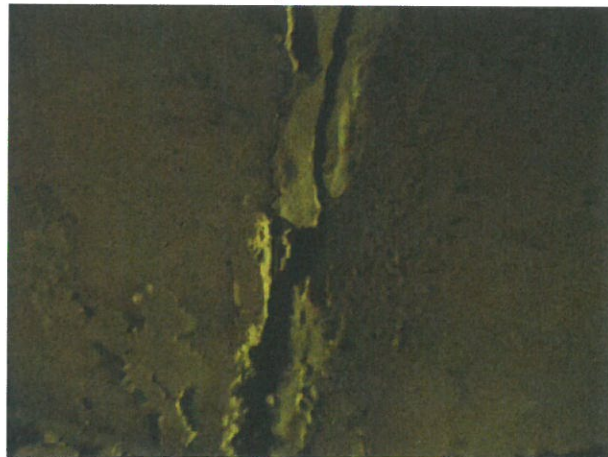
11. Beton degradat, fisuri și armături la vedere la rostul dintre elementele prefabricate

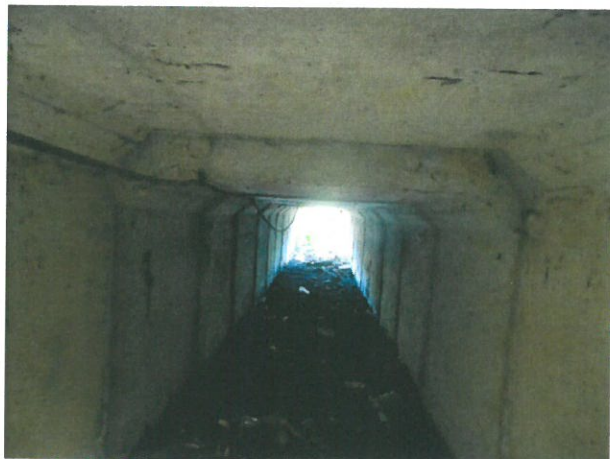
7. Vedere intrados elemente prefabricate, fisuri, beton degradat și armături la vedere

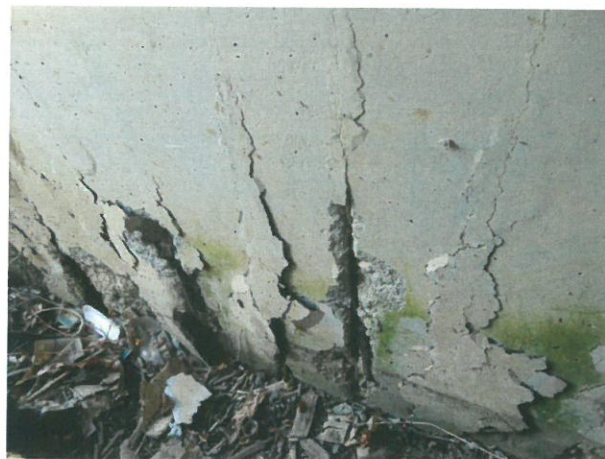
8. Fisuri, beton degradat și armături la vedere la partea inferioară a elementelor prefabricate

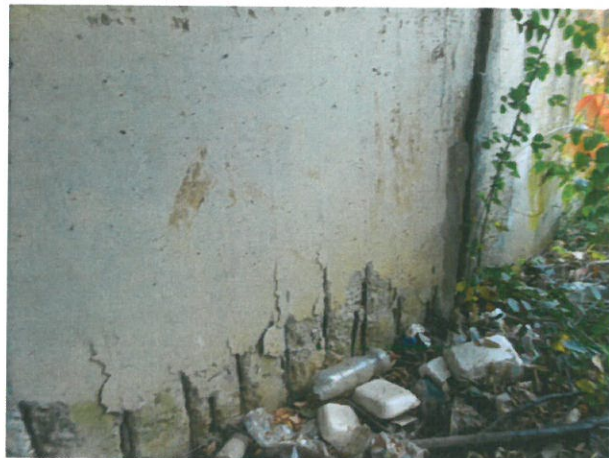
9. Fisuri, beton degradat și armături la vedere la partea inferioară a elementelor prefabricate

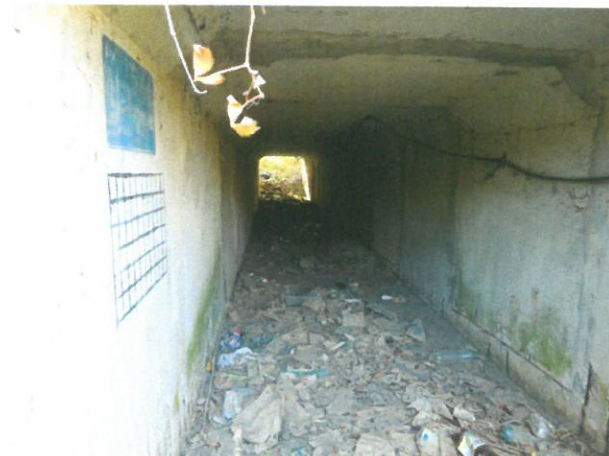
10. Beton degradat și armături la vedere în zona de îmbinare dintre elemente

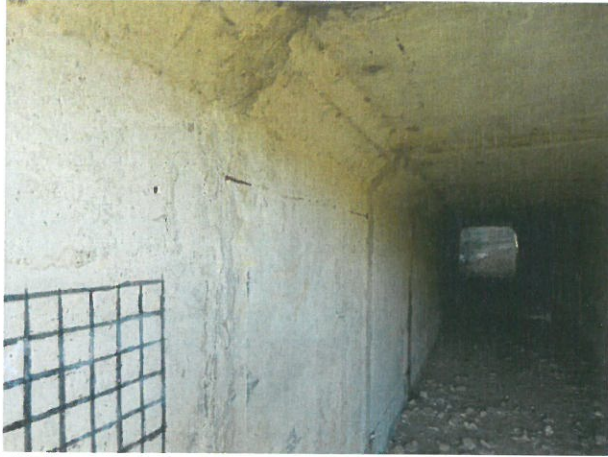
7. Vedere interior podeț dinspre aval (beton degradat, armături la vedere, pete de rugină datorită infiltrațiilor apei, colmatare ușoară, etc)

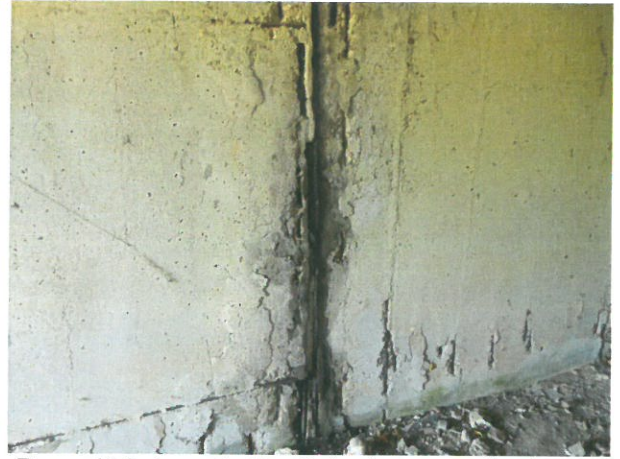
8. Degradări ale rosturilor dintre tronsoanele de prefabricate tip C2 (armături descoperite și corodate, mortarul dintre prefabricate degradat, etc.)

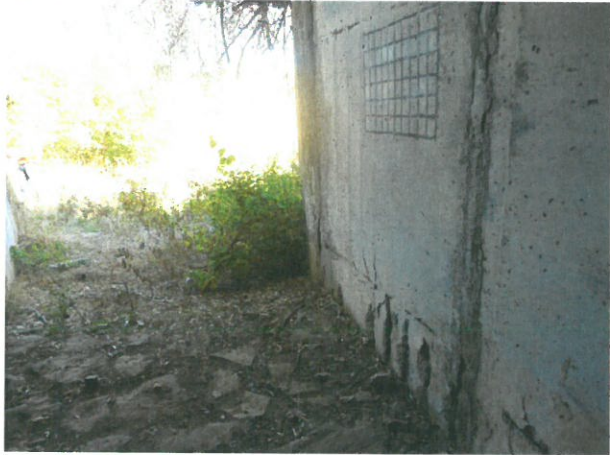
9. Degradări la baza tronsoanelor de prefabricate tip C2 (armături descoperite și corodate, etc.); pereu

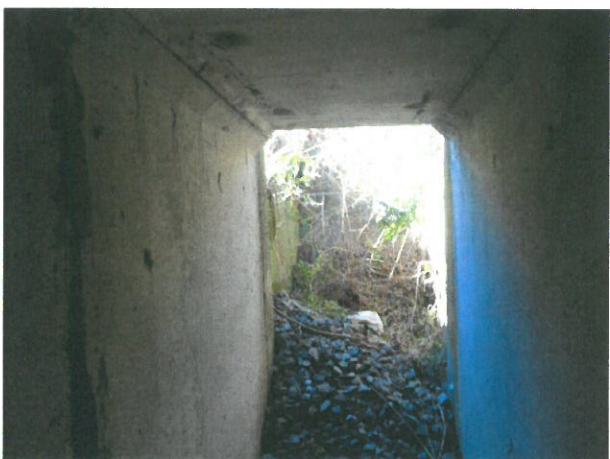
5. Vedere tronson marginal prefabricat C1 amonte (mortar între tronsoane degradat, pete de rugină la intrados, crăpături, etc.), cameră de cădere colmatată

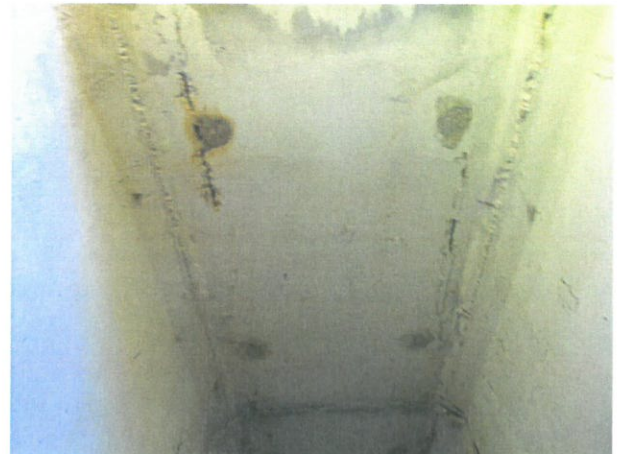
8. Degradare tronson prefabricat marginal C1 (armături descoperite și corodate, pete de rugină, crăpături, etc.)

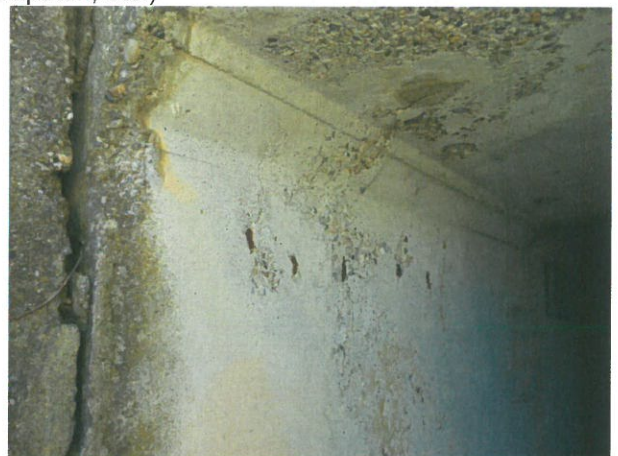
10. Degradări tronson marginal aval (crăpături, armături descoperite și corodate, beton segregat, etc.)

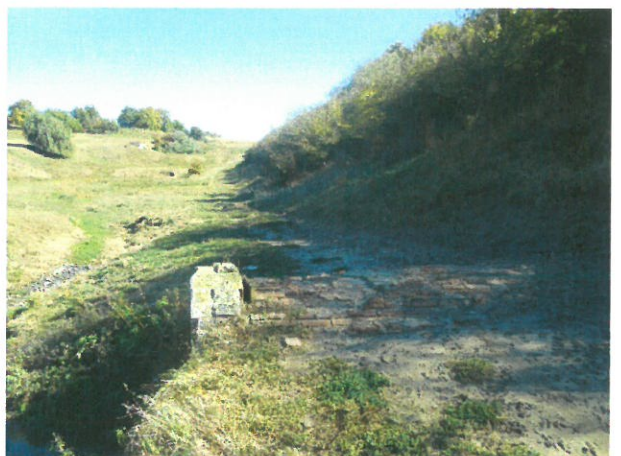
4. Vedere drum local de pământ; degradare boltă la partea superioară

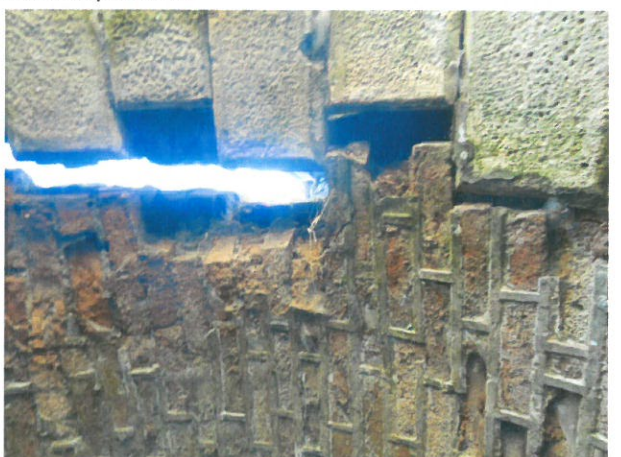
6. Boltă degradată în zona cheii, la conexiunea dintre moloanele marginale și partea de cărămizi, cărămizi degradate

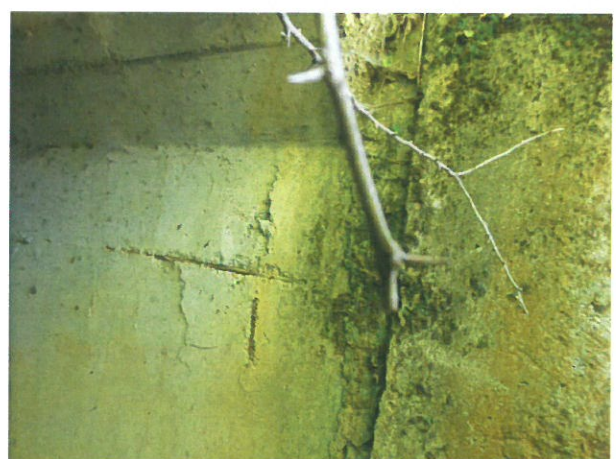
6. Vedere tronson marginal prefabricat tip C2 și aripă tip A2 (beton degradat, mortarul de la rost degradat, fisuri, armături descoperite, fisuri, etc.)

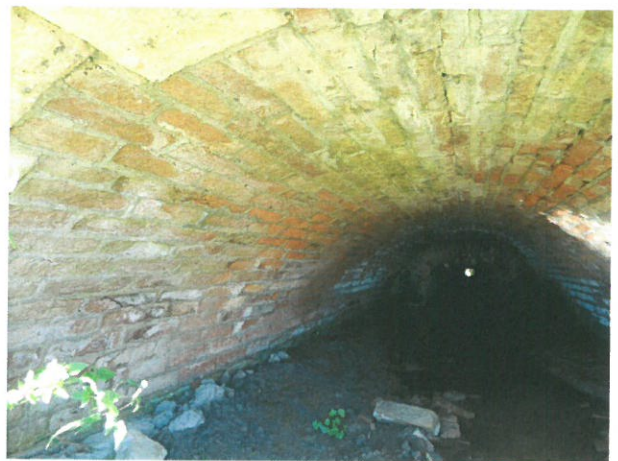
8. Vedere interior podeț dinspre aval (cărămizi degradate, colmatare podeț, etc)

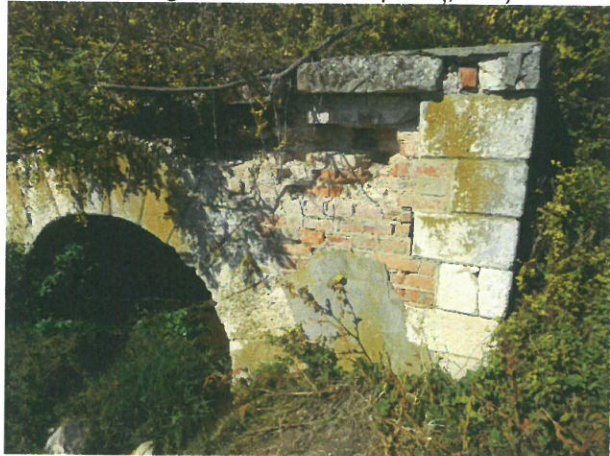
9. Timpan boltă degradat

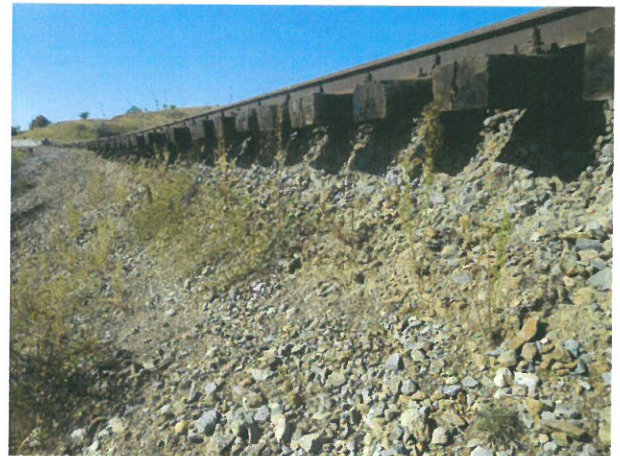
10. Terasament degradat în zona traverselor de lemn

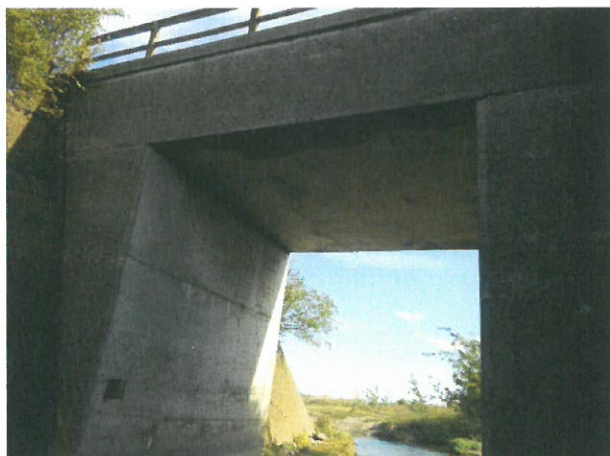
5. Vedere interior podet dinspre amonte (beton umed și ușor degradat, pete de rugină și de carbonatare, beton segregat, etc.)

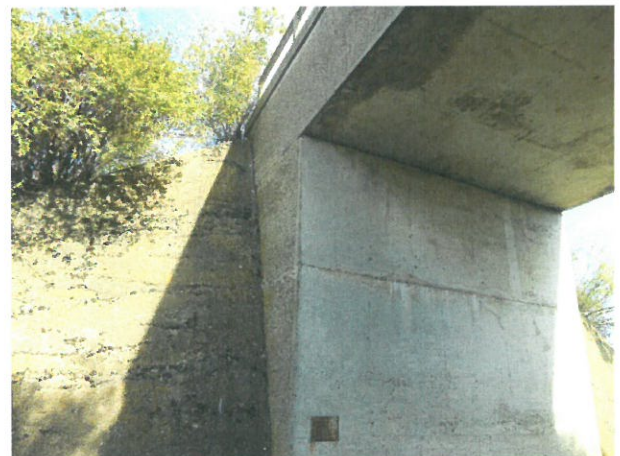
6. Vedere culee București și intrados dală (beton umed și ușor degradat, pete de rugină și de carbonatare, beton segregat, etc.)

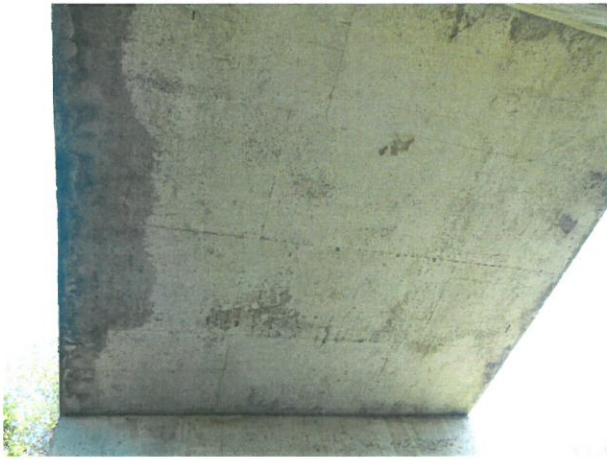
7. Vedere intrados dală (beton umed și ușor degradat, pete de rugină și de carbonatare, beton segregat, etc.)

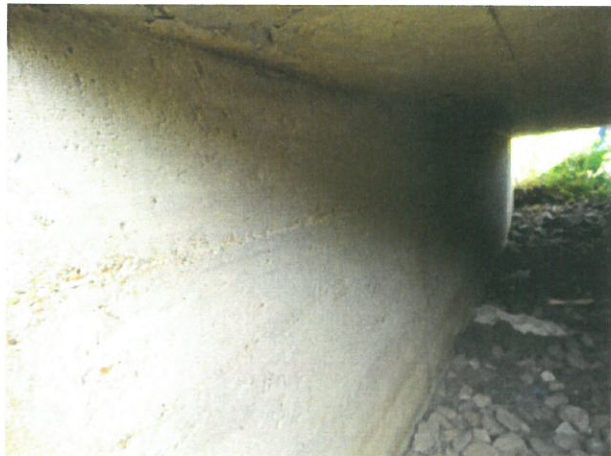
7. Vedere interior podeț spre aval, culee București – defecte (crăpături, zone cu segregări, etc.)

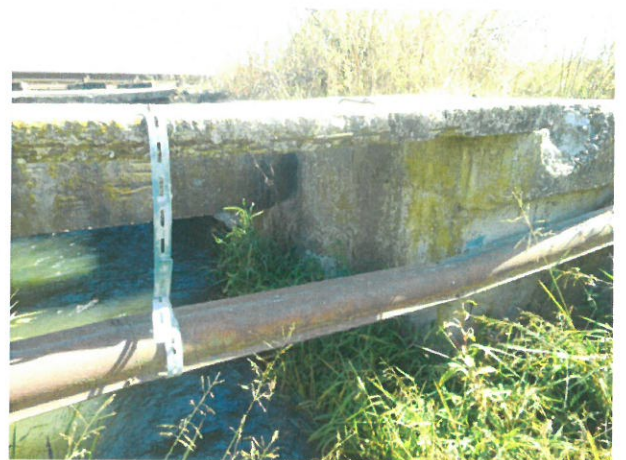
4. Vedere podet din amonte, culee și aripă Giurgiu, traseu cabluri (beton spart, placă de beton degradată, vegetație în albie, etc.)

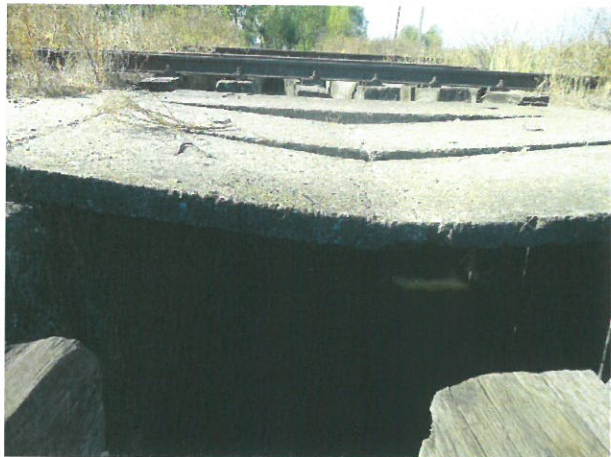
7. Vedere al doilea pachet de placi din beton dinspre aval (plăci degradate), albie

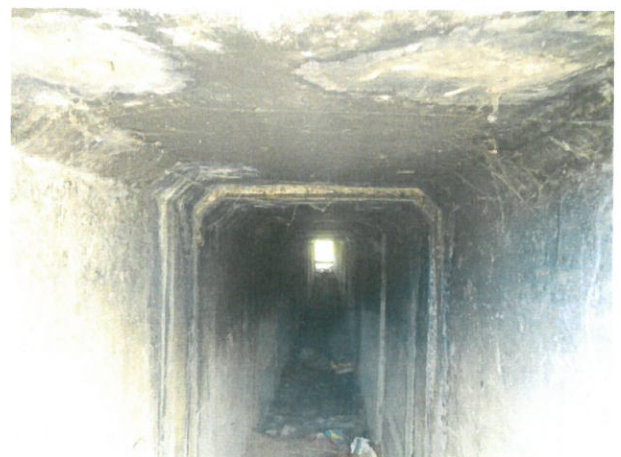
6. Vedere interior podet dinspre amonte (beton cu fisuri, mortar între tronsoane degradat, zone cu carbonatări, suprafețe cu funingine, etc.)

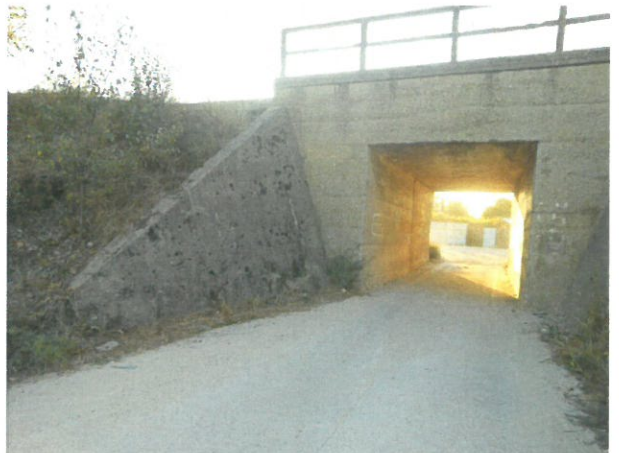
4. Vedere racordare cu terasamentul, din stânga, spre direcția Giurgiu (aripă degradată)

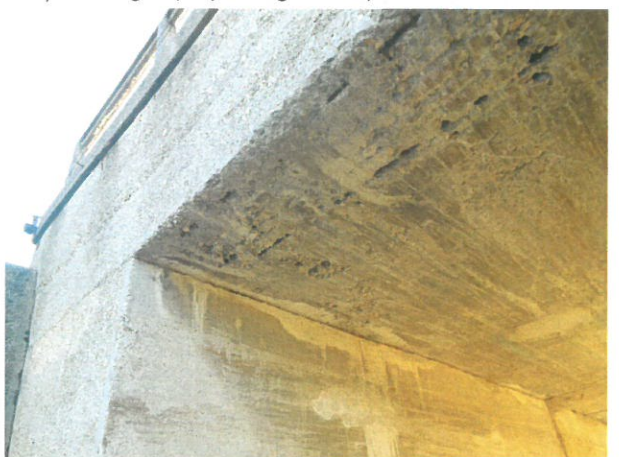
6. Vedere culee Giurgiu și intrados dală (beton cu crăpături, pete de carbonatare, beton segregat, armături descoperite, etc.)

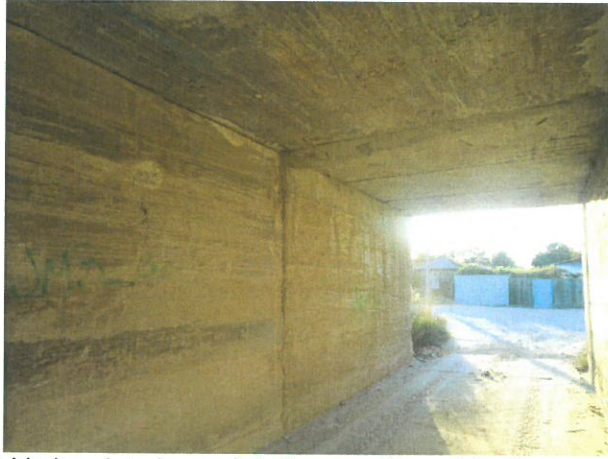
7. Vedere interior podeț dinspre stânga (strada degradată, beton cu crăpături și segregat, rosturi degradate, etc.)

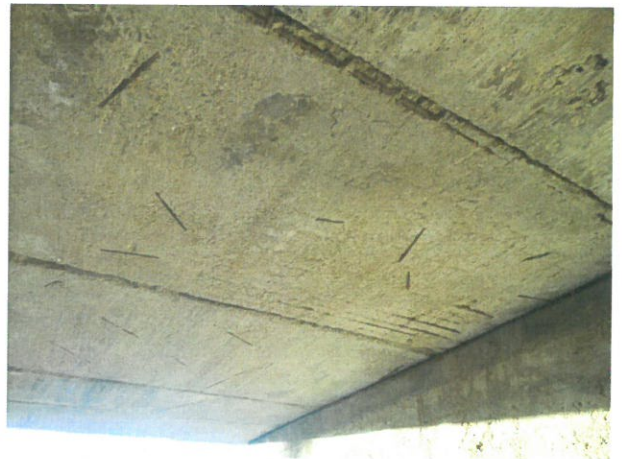
8. Vedere intrados dale prefabricate (beton cu crăpături, rosturi degradate, armături descoperite, etc.)

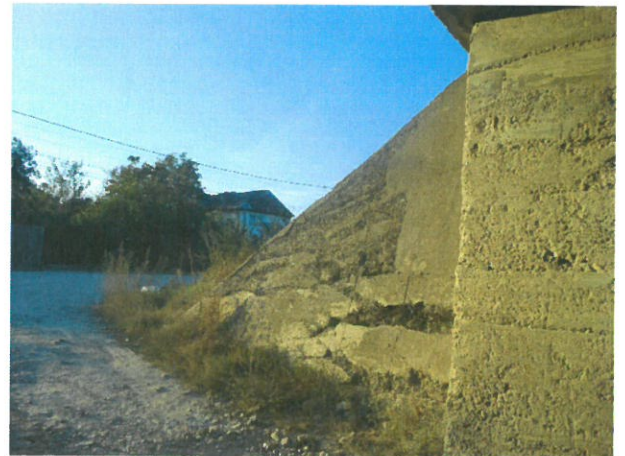
10. Vedere racordare cu terasamentul, din dreapta, spre direcția București (aripă degradată)

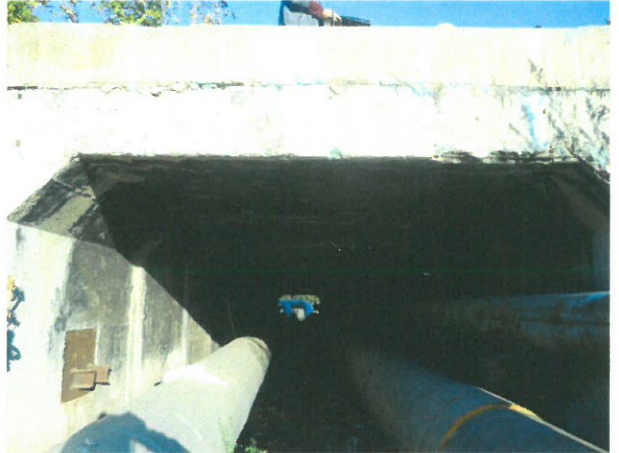
4. Vedere podet, din amonte (degradarea betonului din prefabricatul C3 de capăt și armături la vedere)

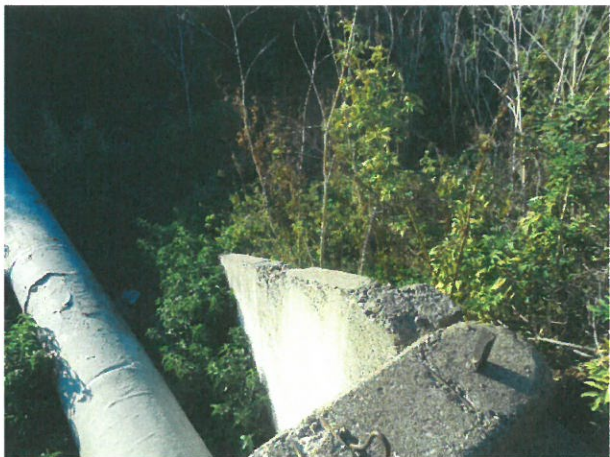
5. Vedere podet, spre amonte (degradarea aripilor prefabricate de tip A3 și a timpanului prefabricat tip T3)

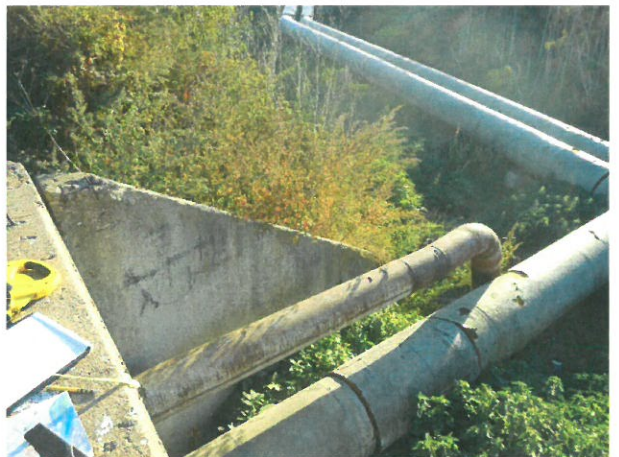
6. Vedere podet, spre amonte (degradarea aripilor prefabricate de tip A3 și armături la vedere)

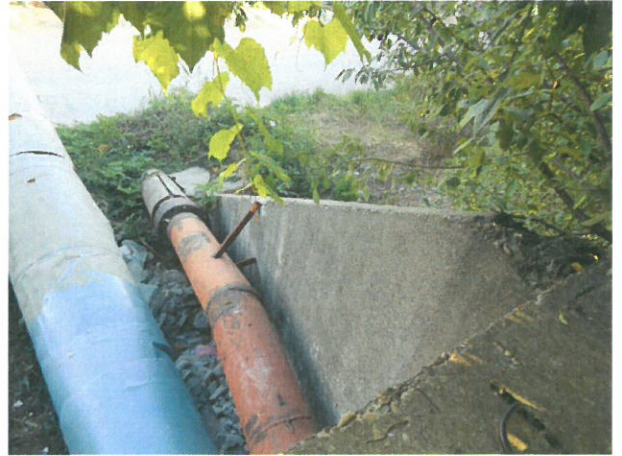
8. Vedere podeț, spre aval (degradarea aripilor prefabricate de tip A3 și armături la vedere)

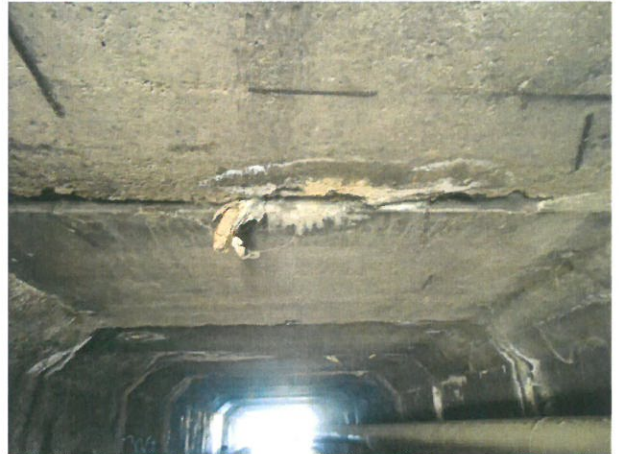
10. Vedere podeț din aval (degradarea betonului dintre rosturi și infiltrații ale apei)

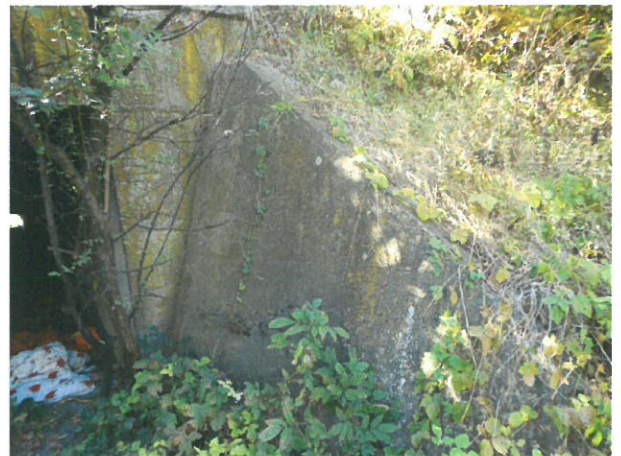
4. Degradări uşoare ale aripilor monolite, în aval
