**Studiu de Fezabilitate pentru
Modernizarea liniei CF
București Nord – Jilava – Giurgiu Nord – Giurgiu Nord
Frontieră**

**Lot 2 – Modernizarea infrastructurii de cale ferată între stațiile CF
București Nord- Giurgiu Nord – Giurgiu Nord Frontieră**

**RAPORT DE EXPERTIZĂ TEHNICĂ
SUPRASTRUCTURĂ CF ȘI TERASAMENTE**

REVIZIA: 1 / Iulie 2023

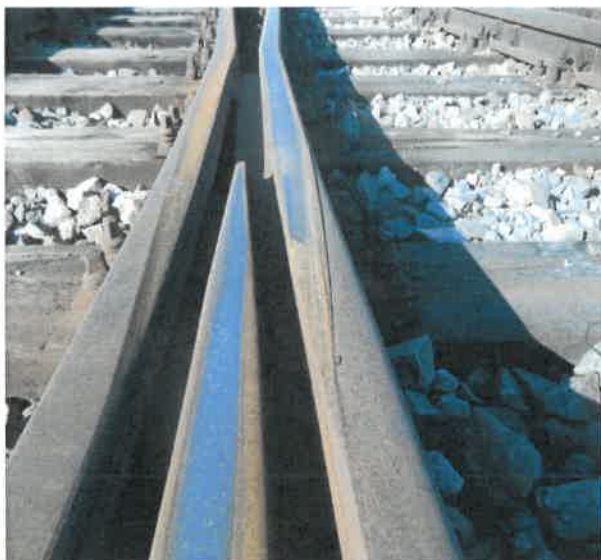
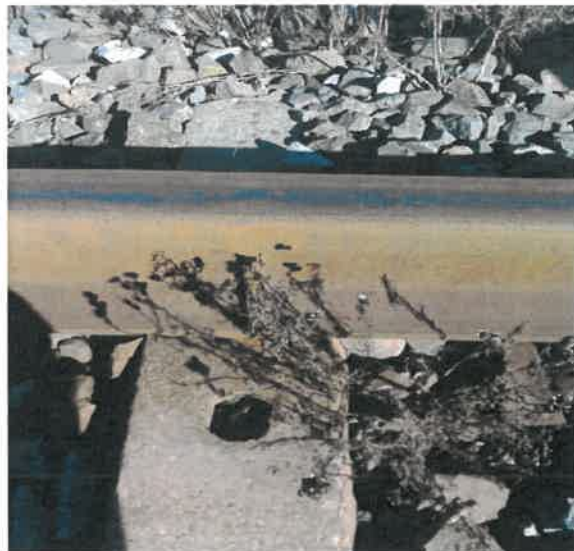
ANEXA 1 DEFECTE ȘINĂ

Șina prezintă defecte în special pe suprafața de rulare: știrbituri, bavurări, patinări și desprinderi de material (vezi Anexa 1).

Uzuri la nivelul suprafeței de rulare

Tipul defectului la șină	Clasificare	Categoria defectului	Măsuri
Exfolieri și știrbituri pe suprafața de rulare, din cauza defectelor de fabricație	10.1 (la joantă) 10.2 (în afara joantei)	II	Șina trebuie ținută sub observație
Știrbituri pe muchia de rulare, din cauza rezistenței de contact insuficiente a șinei (oboseala materialului)	11.1 (la joantă) 11.2. (în afara joantei)	II	Șina trebuie ținută sub observație
Patinări și fisuri de călire și știrbituri de material pe suprafața de rulare, cauzate de patinări - adâncime mai mare de 2 mm	14.1 (la joantă) 14.2. (în afara joantei)	I	Înlocuire sau regenerare în cel mai scurt timp
Turtiri pe fața de rulare a ciupercii șinei	40.2. (în afara joantei)	II	Șina trebuie ținută sub observație
Turtiri ale ciupercii șinei din cauza rezistenței insuficiente a metalului	41.1 (la joantă) 41.2. (în afara joantei)	II	Șina trebuie ținută sub observație
Turtiri ale ciupercii șinei din cauza sudurilor defectuoase	46.4 (sudură aluminotermică)	II	Regenerare în cel mai scurt timp

Uzură ondulatorie la liniile electrificate	49.1 (la joantă) 49.2. (în afara joantei)	III	Șinele defecte trebuie polizate

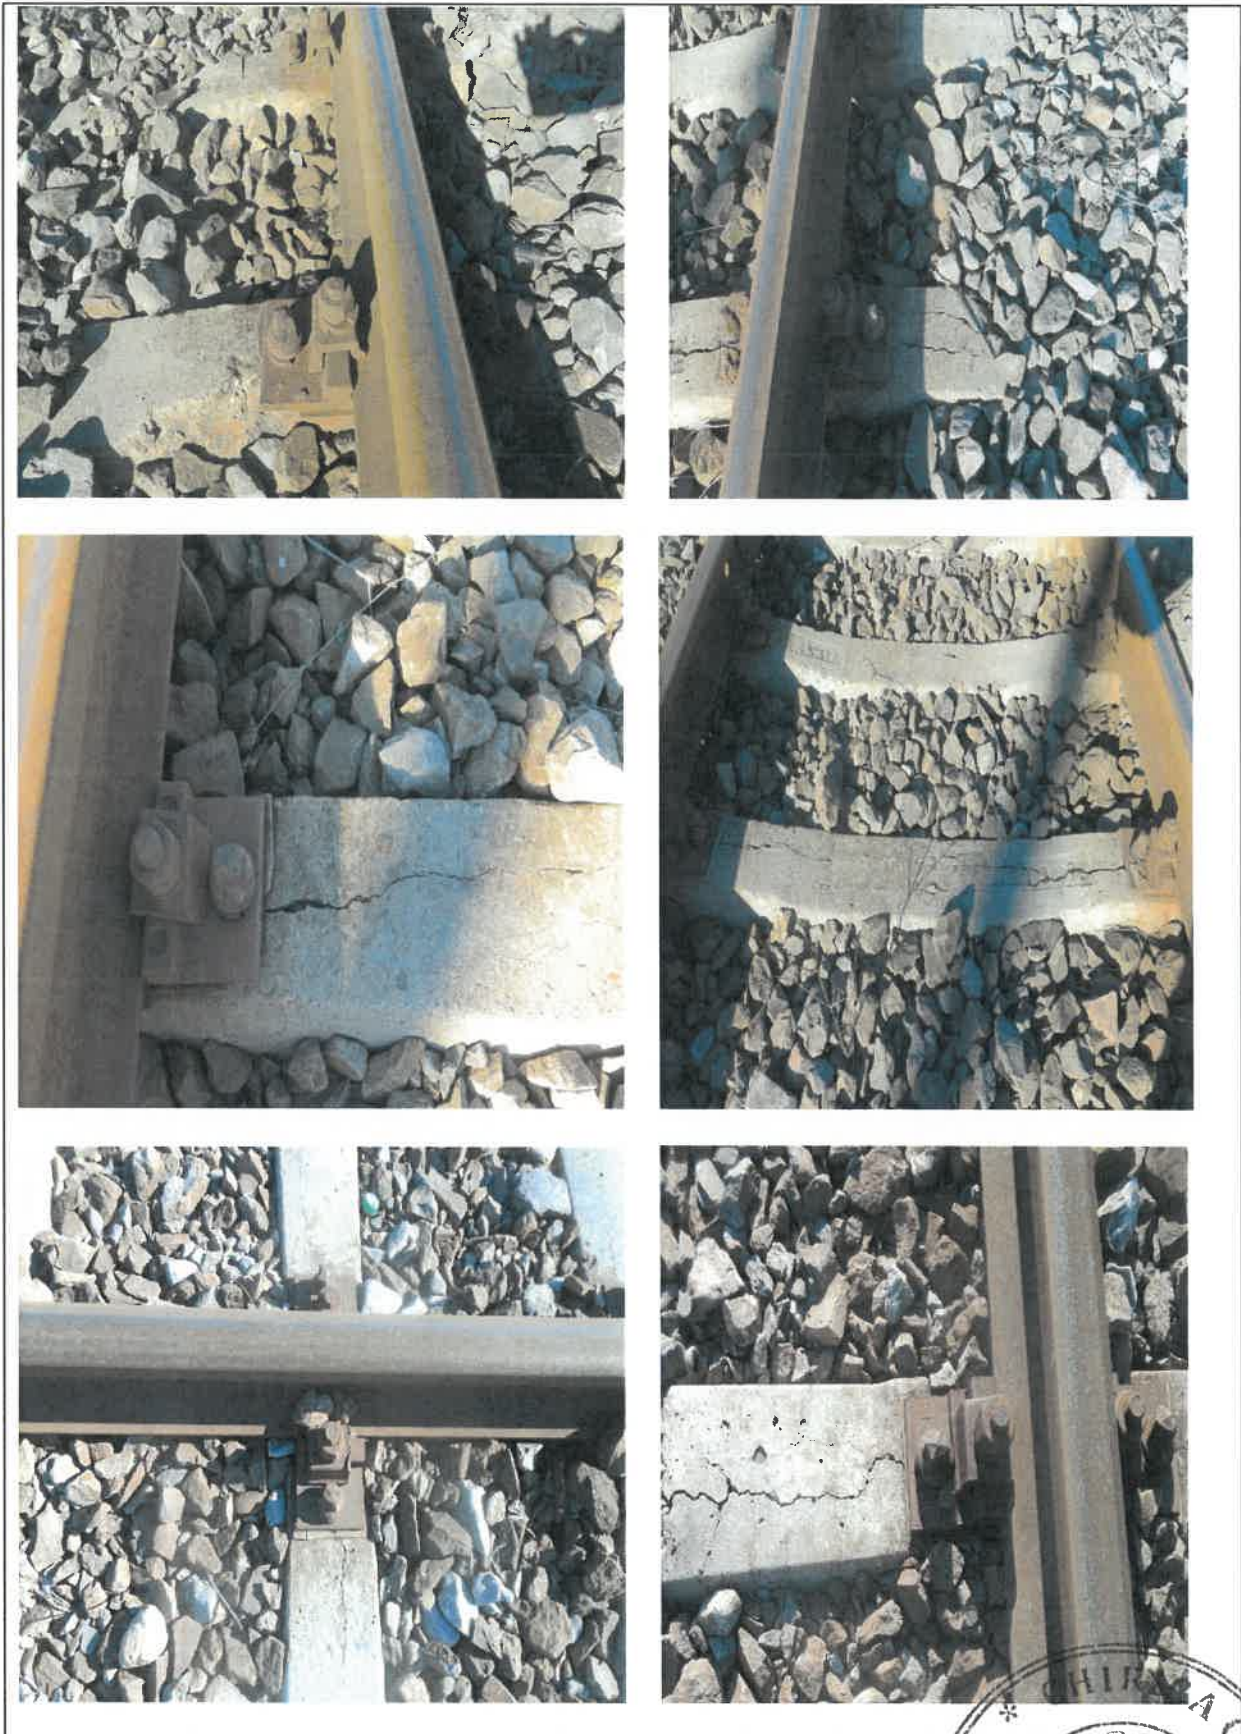
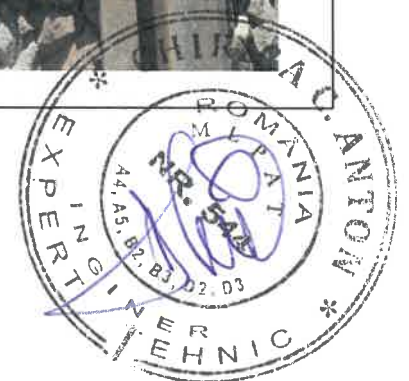
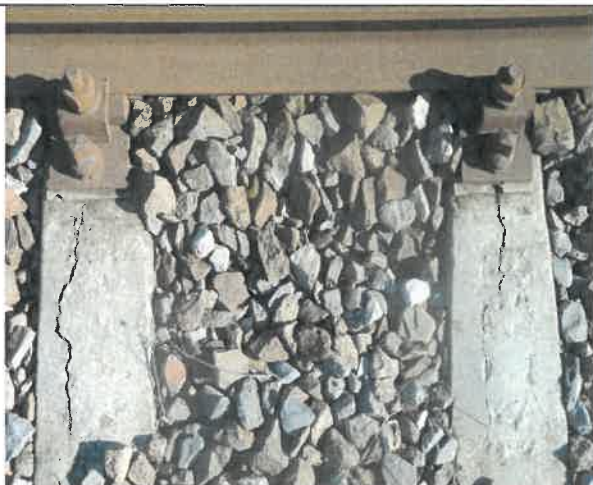
DEFECTE TRAVERSE

Toate traversele de lemn din cale prezintă defecte (vezi Anexa 2).

Traversele de lemn din cale nu mai pot fi reutilizate sau recondiționate. Zona de rezemare a șinei are defecte, crăpături și fisuri. În general capetele traverselelor nu sunt asigurate contra dezvoltării crăpăturilor.

Multe dintre traversele de beton prezintă fisuri, pe zona centrală, la partea superioară. Fisurile sunt dezvoltate pe toată lățimea traverselelor. Unele traverse au armătura descoperită pe zona centrală, la partea superioară. Acest fenomen de degradare a traverselelor pe zona centrală la partea superioară indică o capacitate portantă scăzută a infrastructurii căii. Zona direct solicitată din dreptul șinelor are deformații mai mari decât zona centrală. Traversa ajunge să sprijine pe zona centrală și astfel apare moment de întindere în zona centrală, la partea superioară a traversei. De asemenea s-au observat și fisuri longitudinale în zona tirfoanelor.

Traverse de beton fisurate pe zona prinderii sau longitudinal

Traverse consecutive din lemn putrezite pe zona aparatelor de cale

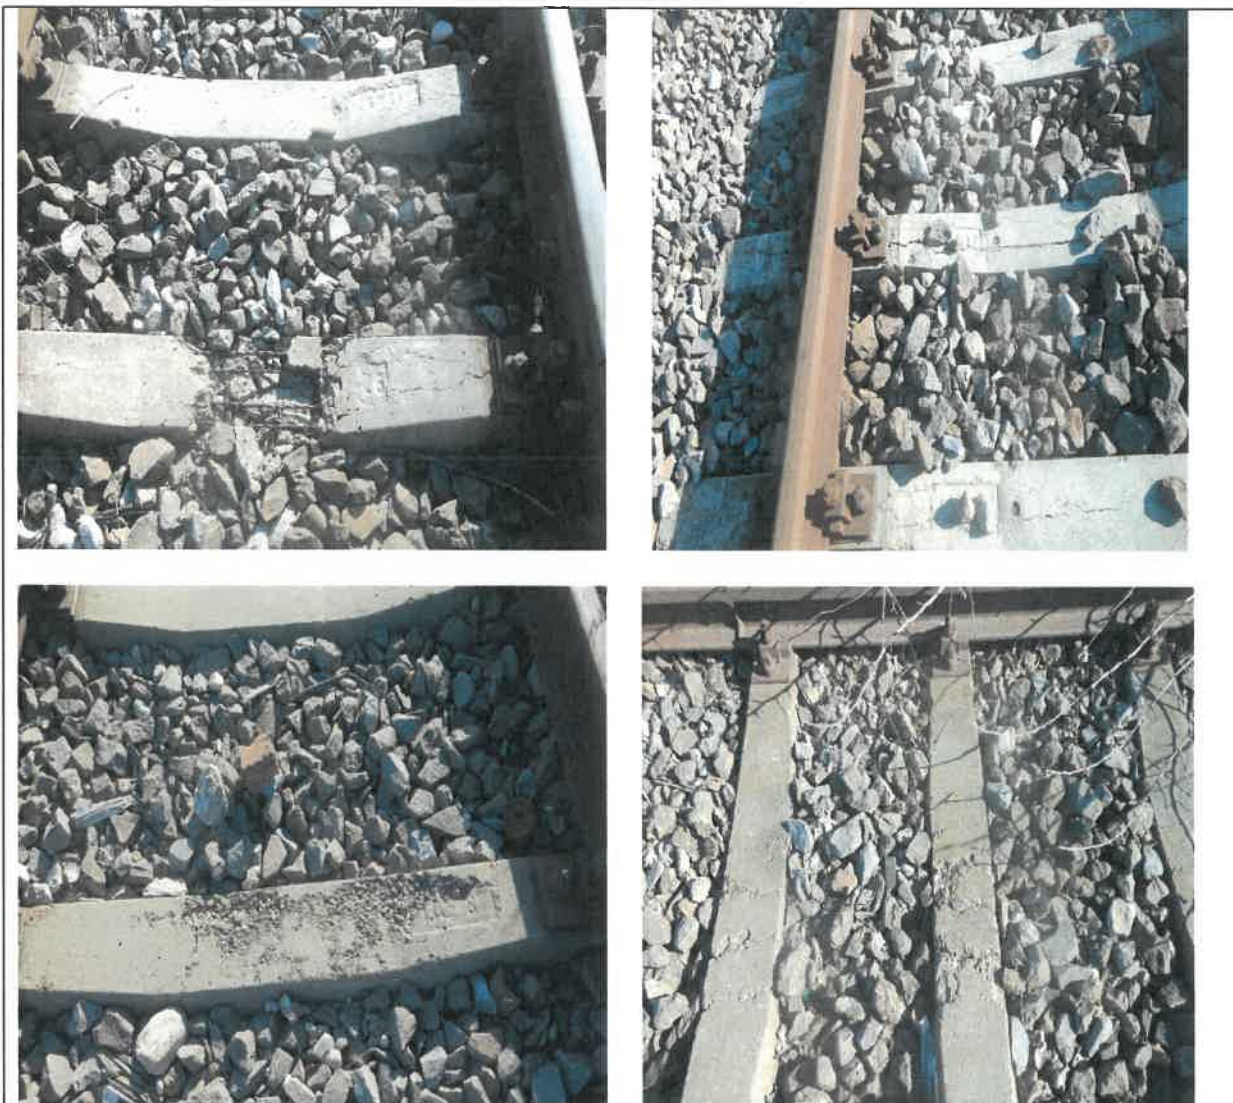
Traverse din beton care prezintă exfolieri ale betonului și armatură dezgolită

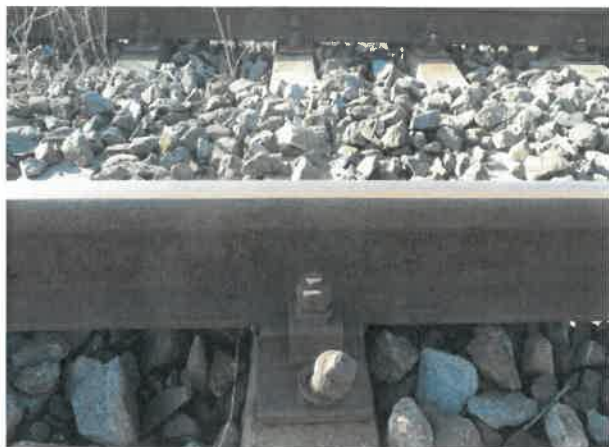
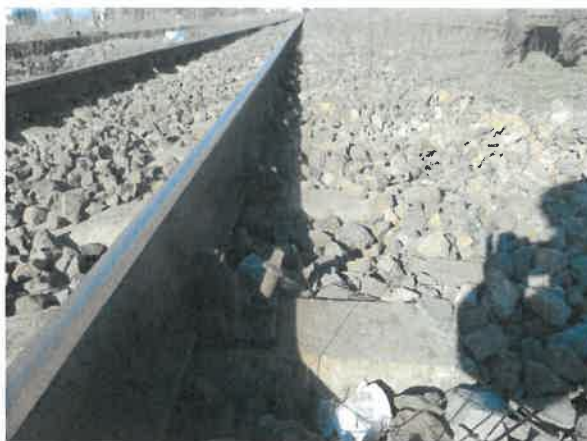
DEFECTE PRINDERI

Prinderi inactive

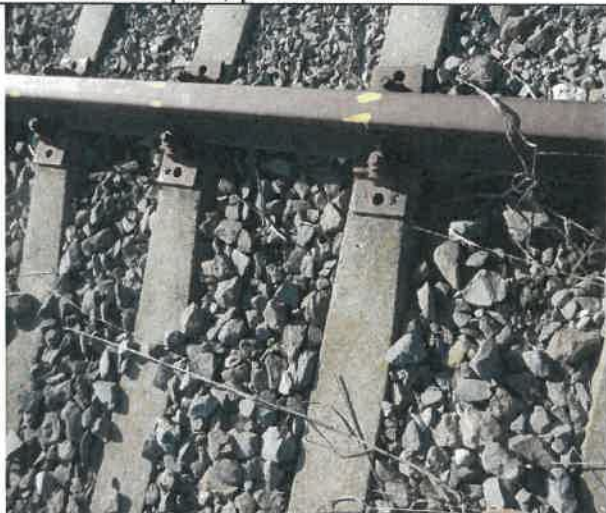
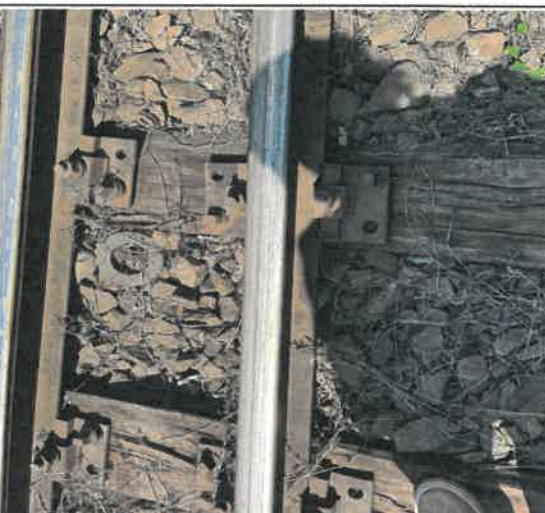
Inel resort lipsă, prinderi inactive

Traverse consecutive care nu prezintă elemente de prindere.

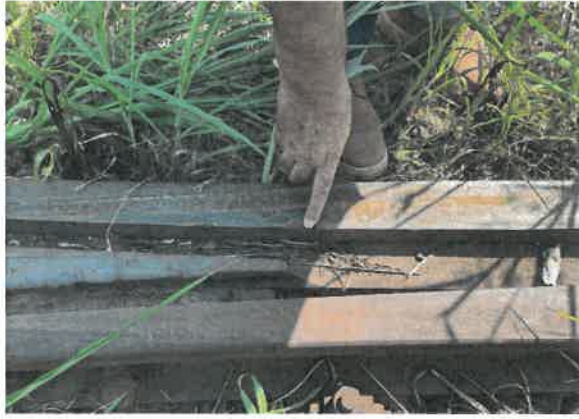
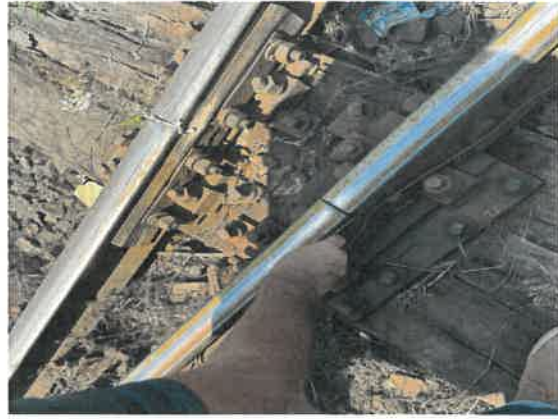
ANEXA 4
DEFECTE APARATE DE
CALE

Aparatele de cale au reperatele de rulare uzate (vezi Anexa 4). Cele mai multe defecte se întâlnesc la ace și inimile de încrucișare. În dreptul aparatelor de cale se produc cele mai multe abateri de direcție (în plan și profil longitudinal) ale traseului căii.

Uzura accentuata

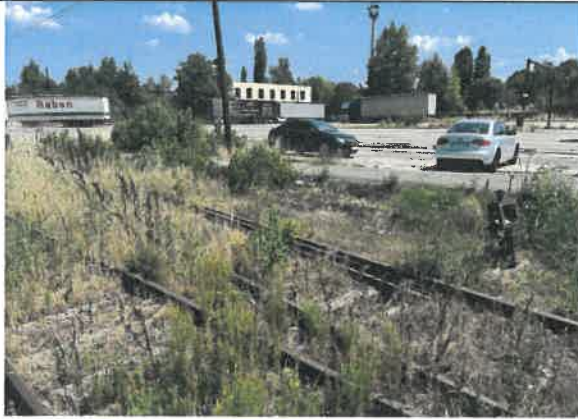
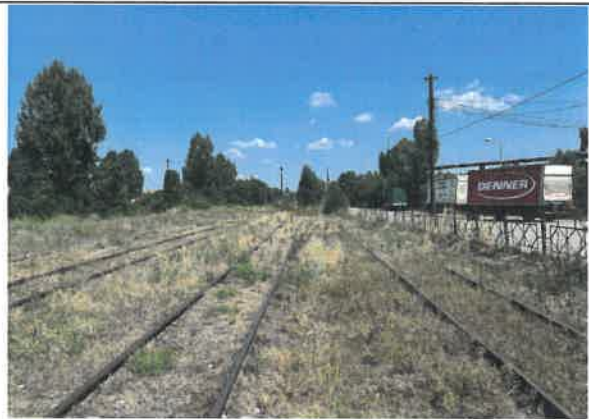
ANEXA 5
DEFECTE PRISMA CĂII ȘI
TERASAMENTE

Piatră spartă acoperită cu vegetație
